บทที่ 2

ผลการดำเนินการตามมาตรการป้องกันและแก้ไขผลกระทบสิ่งแวดล้อม

โครงการโรงแรมบันยันทรี กระบี่ (ทับแขก) ตั้งอยู่เลขที่ 279 หมู่ที่ 3 ตำบลหนองทะเล อำเภอเมืองกระบี่ จังหวัดกระบี่ ปัจจุบันเปิดดำเนินการภายใต้ชื่อโรงแรมบันยันทรี กระบี่ โดยบริษัท อันตามัน รีสอร์ท แอสเสท จำกัด โครงการเป็นโครงการประกอบกิจการประเภทโรงแรม ประกอบด้วยอาคารทั้งสิ้น จำนวน 25 อาคาร มีห้องพักรวม ทั้งสิ้น 72 ห้องพัก (81 ห้องนอน) แบ่งเป็นอาคารห้องพัก 13 อาคาร และอาคารส่วนบริการ 12 อาคาร ตั้งอยู่บน ขนาดที่ดิน 26-0-90.1 ไร่ หรือ 41,960.40 ตารางเมตรทั้งนี้ โครงการเข้าข่ายที่จะต้องศึกษาและจัดทำรายงานการวิเคราะห์ผลกระทบสิ่งแวดล้อม ซึ่งโครงการได้ดำเนินการจัดทำรายงานฯ ส่งให้ สผ. พิจารณาจนได้รับความเห็นชอบ แล้วตาม หนังสือที่ ทส 1009.5/5261 ลงวันที่ 1 พฤษภาคม 2560 โดย หนังสือเห็นชอบได้กำหนดมาตรการป้องกัน และแก้ไขผลกระทบสิ่งแวดล้อมและมาตรการติดตามตรวจสอบผลกระทบสิ่งแวดล้อม เพื่อเป็นแนวทางให้โครงการปฏิบัติรวมไปถึงเสนอรายงานผลการปฏิบัติตามมาตรการฯ ต่อหน่วยงานอนุญาต และหน่วยงานที่เกี่ยวข้อง รวมทั้ง สำนักงานนโยบายและแผนทรัพยากรธรรมชาติและสิ่งแวดล้อม (สผ.) ทุก 6 เดือนนั้น

ตารางที่ 2-1 สรุปผลการปฏิบัติตามมาตรการป้องกันและแก้ไขผลกระทบสิ่งแวดล้อม(ระยะดำเนินการ) โครงการโรงแรมบันยันทรี กระบี่ (ทับแขก)

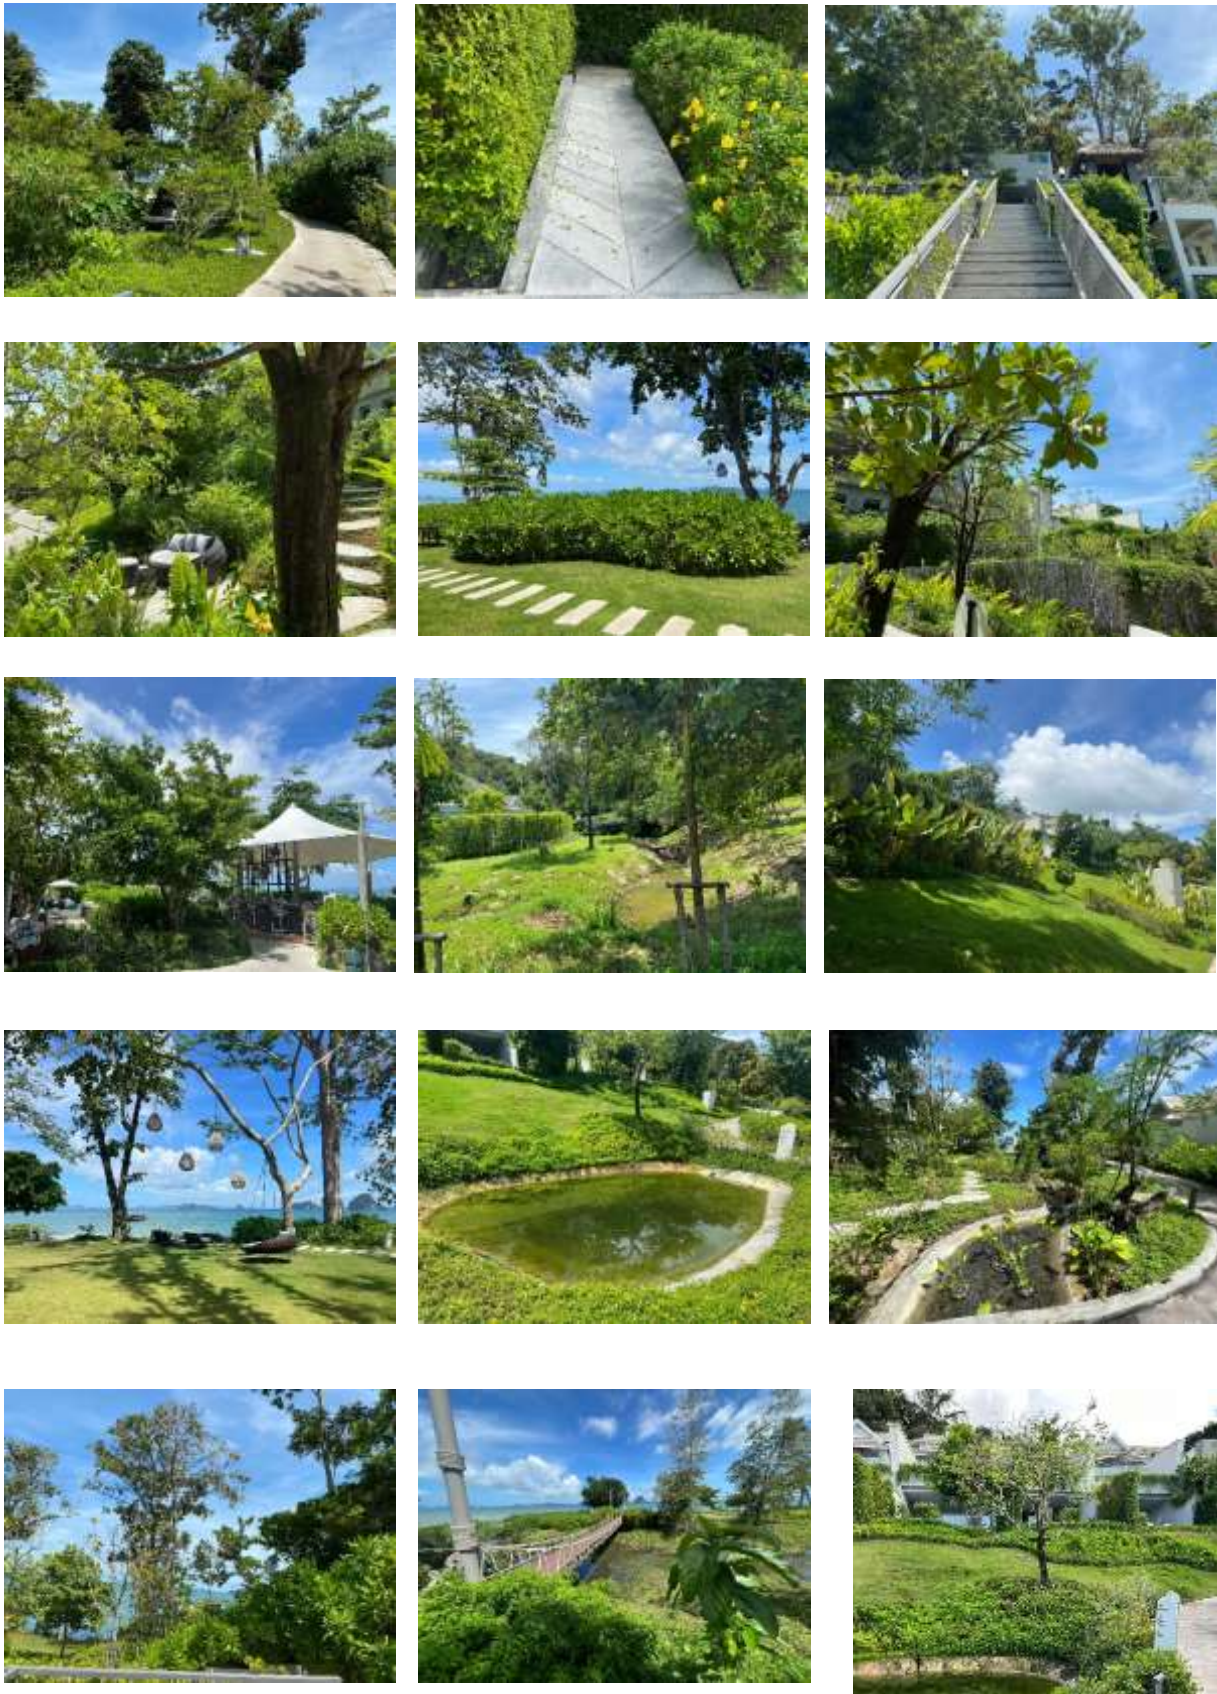
1.ทรัพยากรสิ่งแวดล้อมทางกายภาพ					
1.1 สภาพภูมิประเทศ	-	-	-	-	
1.2 ทรัพยากรดินและ การเกิดดินถล่ม	1. จัดให้มีพื้นที่สีเขียว ร้อยละ 57.96 โดยการปลูกหญ้าไม้พุ่ม และไม้ยืนต้นปกคลุมดินในพื้นที่โครงการ	✓	โครงการจัดให้มีพื้นที่สีเขียวโดยการปลูกหญ้าไม้พุ่ม และ ไม้ยืนต้นปกคลุมดินในพื้นที่โครงการ	ปฏิบัติตามมาตรการ	ภาพที่ 2-1 พื้นที่สีเขียว ภายในโครงการ

5. โครงการจัดให้มีพื้นที่สีเขียวคลุมดิน 24,322 ตร.ม. หรือประมาณร้อยละ 57.96 ของพื้นที่โครงการ	✓ โครงการจัดให้มีพื้นที่สีเขียวโดยการปลูกหญ้าไม้พุ่ม และไม้ยืนต้นปกคลุมดินในพื้นที่โครงการ	ปฏิบัติตามมาตรการ	ภาพที่ 2-1 พื้นที่สีเขียวภายในโครงการ

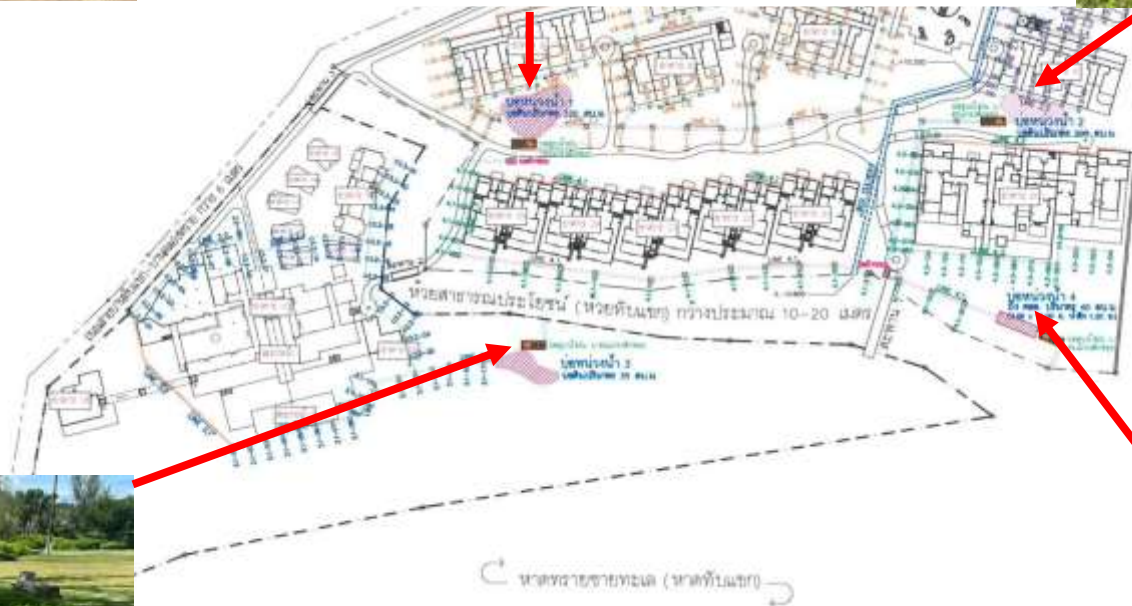
ภาพที่ 2-1 ระบายน้ำฝนของโครงการ

2. จัดให้มีท่อระบายน้ำเส้นผ่านศูนย์กลาง 0.40 ม. และ 0.60 ม. และวางระบายน้ำรูปตัว Y ความกว้าง 0.30 ม. ที่มีบ่อพักน้ำ เป็นระยะอยู่โดยรอบพื้นที่โครงการ โดยอาศัยแรงโน้มถ่วงของโลก (Gravity) ลงสู่บ่อท่อน้ำ จากนั้นน้ำจะไหลผ่านตะแกรง ดักขยะเข้า สู่บ่อสูบน้ำก่อนสูบลงสู่ห้วยสาธารณประโยชน์ (ห้วยทับแขก) ต่อไป	✓	โครงการจัดให้มีท่อระบายน้ำและบ่อพักน้ำเป็นระยะ เพื่อไหลลงสู่บ่อท่อน้ำภายในโครงการ ก่อนปล่อยลงสู่ ห้วยทับแขกต่อไป	ปฏิบัติตามมาตรการ	ภาพที่ 2-2 ระบายน้ำฝน ของโครงการในปัจจุบัน

2.2 นิเวศวิทยาทาง น้ำ	3. โครงการออกแบบให้มีท่อระบายน้ำเส้นผ่านศูนย์กลาง 0.4 ม.และ 0.6 ม. และวางระบายน้ำรูปตัวยู ความกว้าง 0.3 ม. ที่มีบ่อพักน้ำเป็นระยะอยู่โดยรอบพื้นที่โครงการ โดยอาศัยแรงโน้มถ่วงของโลก (Gravity)	✓ โครงการจัดให้มีท่อระบายน้ำและบ่อพักน้ำเป็นระยะเพื่อไหลลงสู่บ่อหนองน้ำภายในโครงการก่อนปล่อยลงสู่ห้วยทับแขกต่อไป	ปฏิบัติตามมาตรการ	ภาพที่ 2-2 ระบายน้ำฝนของโครงการในปัจจุบัน

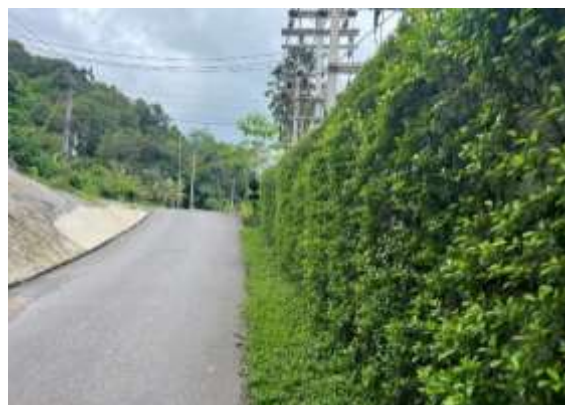
3. ปลุกต้นไม้ยืนต้นเป็นรั้วกันเสียงโดยรอบโครงการ	✓ โครงการมีการปลุกต้นไม้เป็นรั้วกันเสียงรอบโครงการ	ปฏิบัติตามมาตรการ	ภาพที่ 2-7 ลักษณะรั้วต้นไม้ตามแนวเขตที่ดิน

2. ทรัพยากรสิ่งแวดล้อมทางชีวภาพ				
2.1 นิเวศวิทยาทาง บก	1. จัดให้มีแนวรั้วบริเวณพื้นที่โครงการ	✓ โครงการมีการปลุกต้นไม้เป็นรั้วรอบโครงการ	ปฏิบัติตามมาตรการ	ภาพที่ 2-7 ลักษณะรั้วต้นไม้ตามแนวเขตที่ดิน

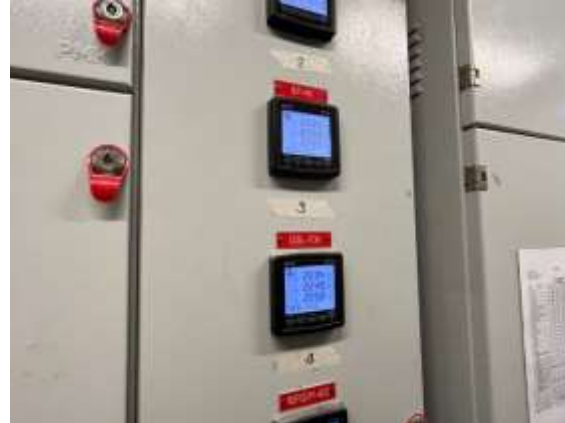
ที่ตั้งของระบบบำบัดน้ำเสีย

2.2 นิเวศวิทยาทาง น้ำ	1. โครงการจัดให้มีระบบบำบัดน้ำเสียชนิดเติมอากาศเลี้ยง ตะกอนเวียนกลับ (Aeration Activated Sludge Process, A/S) บริเวณชั้นใต้ดินอาคาร 5 เพื่อรองรับน้ำเสียทั้งหมดที่ เกิดขึ้นในโครงการ 88.70 ลบ.ม./วัน โดยระบบบำบัดน้ำเสีย จำนวน 1 ชุด สามารถรองรับน้ำ เสียได้ 120 ลบ.ม./วัน และมี ประสิทธิภาพในการบำบัดให้ค่า BOD (ออก) 20 มก./ล.	✓ โครงการมีการเปลี่ยนที่ตั้งระบบบำบัดน้ำเสียจากชั้นใต้ ดินอาคาร 5 (ปัจจุบันเรียกอาคาร C) ไปอยู่บริเวณ ด้านข้างอาคาร 2 (ปัจจุบันเรียกอาคาร BOH) โดยเป็น ระบบบำบัดน้ำเสียแบบเติมอากาศเลี้ยงตะกอนเวียน กลับ (AS) และจัดให้มีระบบนำน้ำที่ผ่านการบำบัดแล้ว มารดน้ำต้นไม้	ปฏิบัติตามมาตรการ	ภาพที่ 2-9 ระบบบำบัดน้ำ เสียของโครงการ

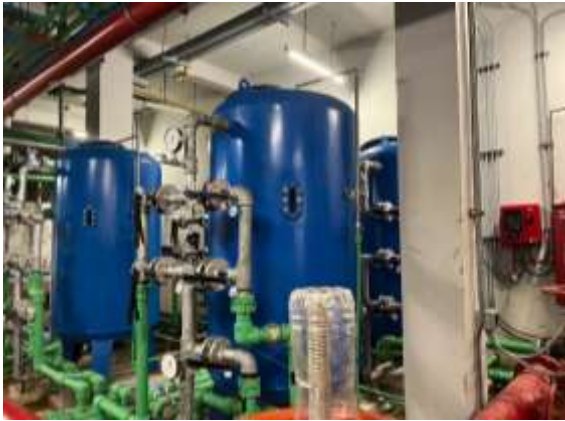
2. น้ำทิ้งของโครงการที่ผ่านการบำบัดแล้ว จะนำไปใช้รดน้ำ ต้นไม้ภายในพื้นที่โครงการด้วยการรดน้ำแบบก๊อกสนาม โดย โครงการสามารถนำน้ำเสียที่ผ่านการบำบัดแล้วมาใช้ประโยชน์ โดยการรดน้ำต้นไม้ภายในพื้นที่โครงการได้ทั้งหมด ไม่มีการ ปล่อยออกสู่สาธารณะ (Zero Discharge)	✓ โครงการจัดให้มีระบบนำน้ำที่ผ่านการบำบัดแล้วมารด น้ำต้นไม้แบบน้ำหยด และแบบสปริงเกอร์	ปฏิบัติตามมาตรการ	ภาพที่ 2-9 ระบบบำบัดน้ำ เสียของโครงการ

ระบบนำน้ำทิ้งที่ผ่านการบำบัดมารดน้ำต้นไม้

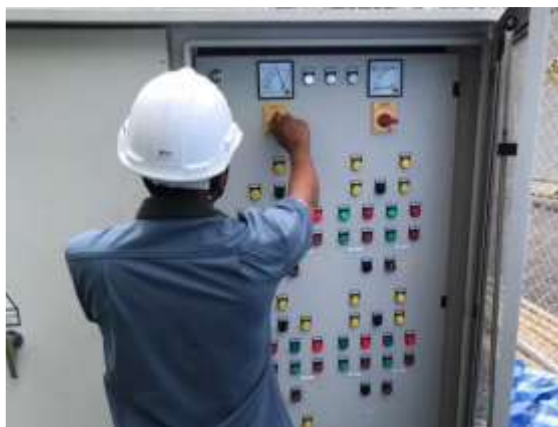
เจ้าหน้าที่ตรวจสอบระบบบำบัดน้ำเสีย

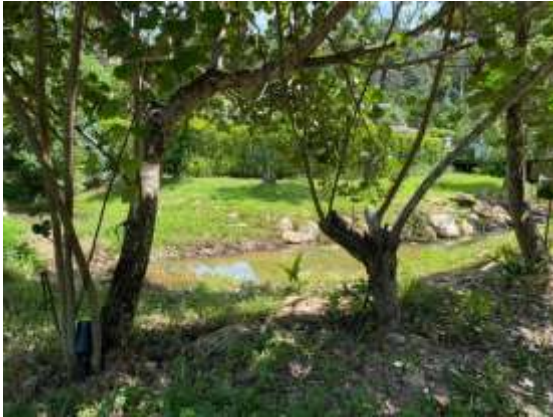
6. โครงการจะแสดงขอบเขตของห้วยสาธารณประโยชน์(ห้วยทับแขก) ให้ชัดเจน โดยการปลูกไม้พุ่มตลอดแนว และไม่นำมาใช้ประโยชน์ส่วนตน	✓ โครงการมีการแสดงขอบเขตของห้วยทับแขก โดยมีการปลูกต้นไม้เป็นแนวโดยไม่ได้ห้ามบุคคลภายนอกเข้ามาใช้น้ำแต่อย่างใด	ปฏิบัติตามมาตรการ	ภาพที่ 2-10 ห้วยทับแขกที่ไหลผ่านในโครงการ

บริเวณห้วยทับแขกที่ไหลผ่านโครงการ

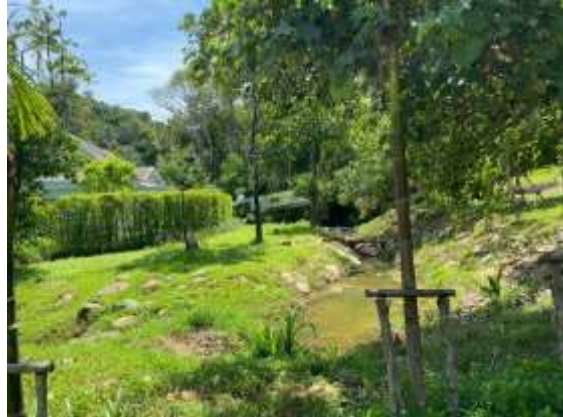
ปลูกต้นไม้กันแนวเขตกับห้วยทับแขก

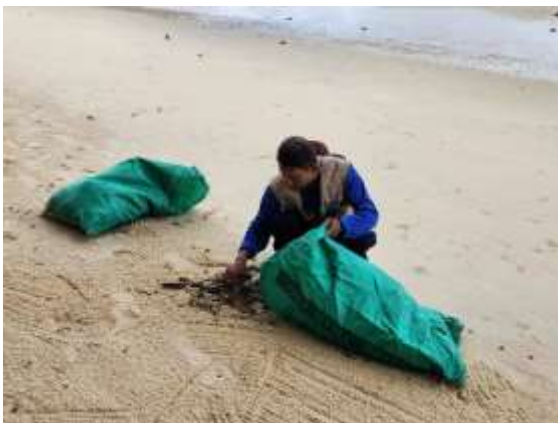
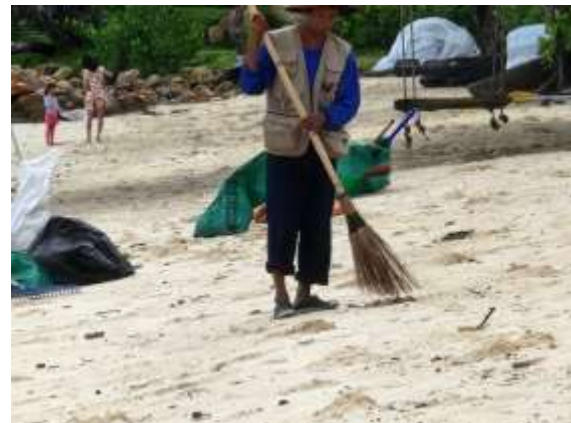
2.3 นิเวศวิทยาทาง ทะเล (ต่อ)	4. จัดให้พนักงานคอยดูแลเก็บขยะและทำความสะอาดบริเวณ หน้าหาดทับแขกเป็นประจำ	✓ โครงการจัดให้มีเจ้าหน้าที่คอยดูแลเก็บขยะและทำความสะอาดบริเวณหน้าหาดทับแขกเป็นประจำ	ปฏิบัติตามมาตรการ	ภาพที่ 2-12 เจ้าหน้าที่ทำความสะอาดหาดทับแขก

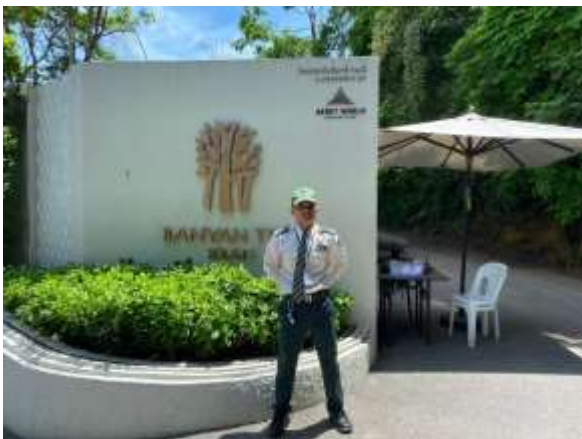
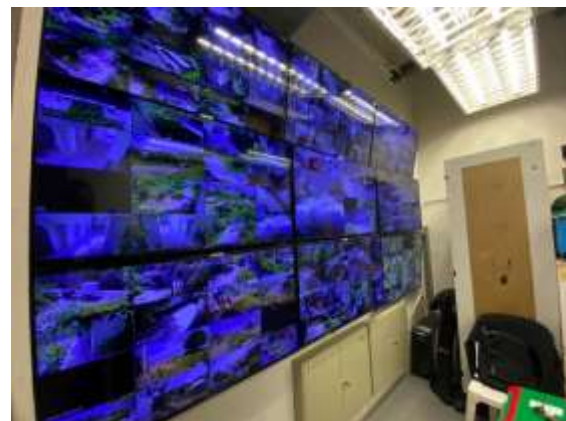
ภาพที่ 2-13 การรักษาความปลอดภัยของโครงการ

6. จัดให้มีเจ้าหน้าที่รักษาความปลอดภัยแก่ผู้พักอาศัยใน โครงการ	✓ โครงการจัดให้มีเจ้าหน้าที่รักษาความปลอดภัยแก่ผู้พัก อาศัยในโครงการตลอด 24 ชั่วโมง	ปฏิบัติตามมาตรการ	ภาพที่ 2-13 การรักษา ความปลอดภัยของ โครง การ

3. ควบคุมการจราจรบริเวณทางเข้า-ออกพื้นที่โครงการโดยจัด ให้มีเจ้าหน้าที่รักษาความปลอดภัยคอยควบคุมและตรวจรถ เข้า-ออกตลอดเวลา	✓ โครงการจัดให้มีเจ้าหน้าที่อำนวยความสะดวกบริเวณ ทางเข้า-ออกของโครงการ	ปฏิบัติตามมาตรการ	ภาพที่ 2-13 การรักษา ความปลอดภัยของ โครงการ

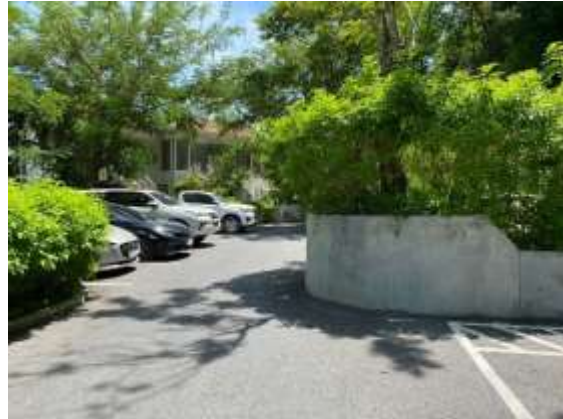
ภาพที่ 2-15 ที่จอดรถภายในโครงการ

5. จัดให้มีที่จอดรถยนต์จำนวน 75 คัน เพื่อเป็นการป้องกัน ไม่ให้รถของผู้พักอาศัยในโครงการจอดกีดขวางเส้นทาง การจราจรภายนอกโครงการ	✓ โครงการจัดให้มีที่จอดรถสำหรับผู้ที่มาใช้บริการ	ปฏิบัติตามมาตรการ	ภาพที่ 2-15 ที่จอดรถ ภายในโครงการ

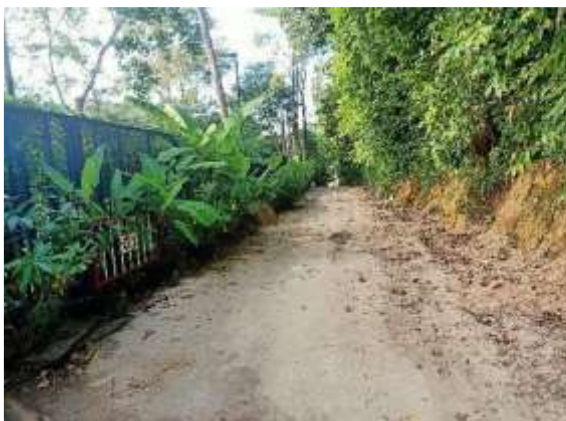
3.2 การคมนาคม ขนส่ง (ต่อ)	8. โครงการกับประสานขออนุญาตในการดำเนินการปรับปรุง ถนนสาธารณะที่ติดกับโครงการตลอดแนวเขตที่ดินของ โครงการจากสาม แยกทางหลวงชนบทสายบ้านคลองม่วงถึงบ้านทับ แขกตัดกับถนน สายบ้านทับแขกถึงบ้านคลองทรายถึง ห้วยสาธารณะประโยชน์ (ห้วย ทับแขก) และก่อสร้างท่อ คสล. สี่เหลี่ยมบริเวณภายในโครงการขนาด ความกว้าง1.20x1.20 ม. ความลึก 2.0ม. เพื่อรวบรวมน้ำที่ซึมบริเวณ ถนน สาธารณประโยชน์ฝั่งโครงการให้รายได้ตามปกติสูงห้วย สาธารณประโยชน์ (ห้วยทับแขก) เช่นเดิม	✓ โครงการได้รับอนุญาตให้ปรับปรุงถนนสาธารณะจาก สามแยกทางหลวงชนบทสายบ้านคลองม่วงถึงบ้านทับ แขกตัดกับถนนสายบ้านทับแขกถึงบ้าน คลองทรายถึง ห้วยสาธารณะประโยชน์ และมีการก่อสร้างท่อ คสล. รวบรวมน้ำที่ซึมบริเวณถนนสาธารณประโยชน์ฝั่ง โครงการให้รายได้ตามปกติสูงห้วยทับแขก เป็นระยะทาง 50 เมตร	ปฏิบัติตามมาตรการ	ภาพที่ 2-17 ถนนคอนกรีต ที่ได้รับอนุญาตให้ปรับปรุง

ถนนคอนกรีตที่ทำการปรับปรุง

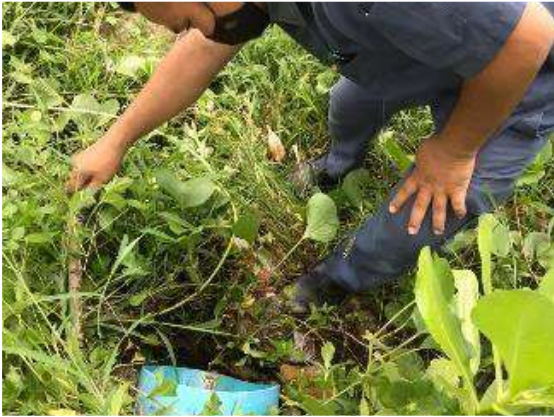
เจ้าหน้าที่ตรวจสอบบ่อกักน้ำ

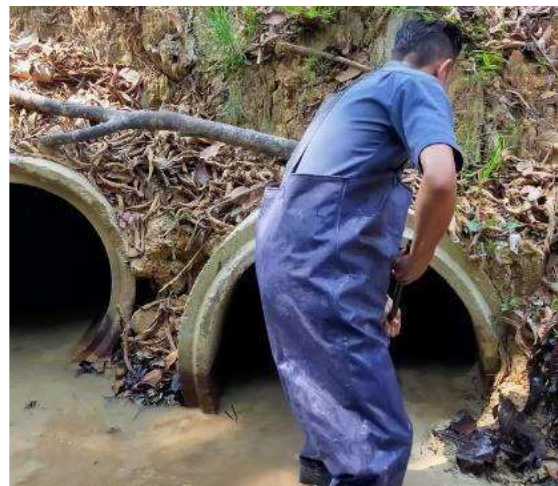
เจ้าหน้าที่ขุดลอกท่อระบายน้ำ

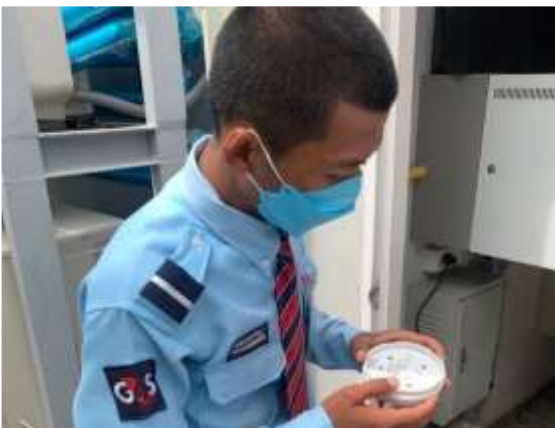
ตรวจสอบเครื่องตรวจจับควัน

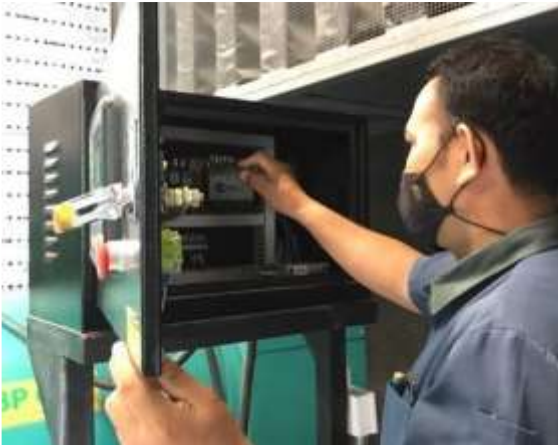
ตรวจสอบเครื่องกำเนิดไฟฟ้า

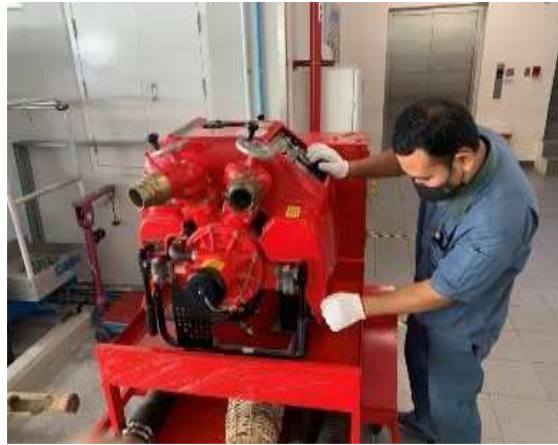
ตรวจสอบปั๊มสูบน้ำสำรอง
