บทที่ 2

ผลการปฏิบัติตามมาตรการป้องกัน แก้ไขและลดผลกระทบสิ่งแวดล้อม

ตารางที่ 2.1 สรุปผลการปฏิบัติตามมาตรการป้องกัน แก้ไขและลดผลกระทบสิ่งแวดล้อม โครงการขยายท่าเทียบเรือแหลมฉบัง B1
ประจำเดือนประจำเดือนมกราคม-มิถุนายน 2567

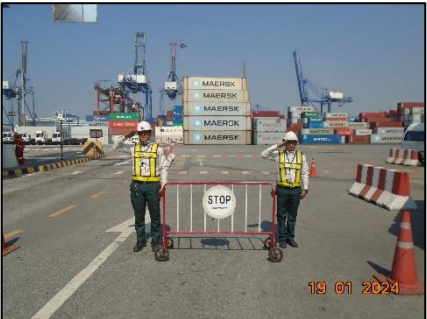
รูปที่ 2.1 เจ้าหน้าที่รักษาความปลอดภัยประจำโครงการ

ภาคผนวกที่ 7
	- รถโดยสารและยานพาหนะของโครงการต้องดับเครื่องทุกครั้งเมื่อจอดในลานจอดรถ	- ทางโครงการได้กำหนดให้ยานพาหนะของโครงการทุกคัน ต้องดับเครื่องทุกครั้งเมื่อจอดในลานจอดรถ โดยมีเจ้าหน้าที่รักษาความปลอดภัยประจำโครงการ ตรวจสอบเพื่อให้เป็นไปตามมาตรการกำหนด (รูปที่ 2.1)	- ไม่พบปัญหา

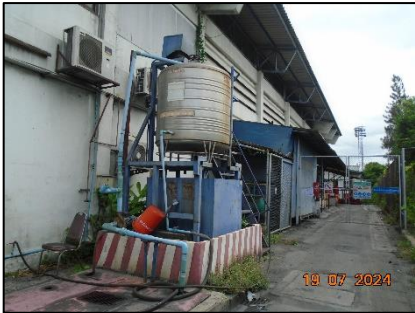
<p>รูปที่ 2.2 ระบบแยกไขมัน (Oil Separator) บริเวณอาคารซ่อมบำรุง</p>

ผลกระทบสิ่งแวดล้อม	มาตรการป้องกัน แก้ไขและลดผลกระทบ	รายละเอียดการปฏิบัติจริง	ปัญหาและแนวทางแก้ไข	การอ้างอิง
2. คุณภาพน้ำทะเล / นิเวศวิทยาทางน้ำ 2.1 การระบายน้ำทิ้งจาก กิจกรรมโครงการลงสู่ ทะเล	- ติดตั้งระบบแยกไขมัน (Oil Separator) ที่อาคารซ่อมบำรุง และโรงอาหาร เพื่อทำการบำบัดน้ำเสียให้มีคุณภาพได้มาตรฐานคุณภาพน้ำทิ้งจากอาคาร	- โครงการจัดให้มีการติดตั้งระบบแยกไขมัน (Oil Separator) ที่อาคารซ่อมบำรุง (รูปที่ 2.2) และติดตั้งบ่อดักไขมันที่บริเวณโรงอาหาร (รูปที่ 2.3) เพื่อรองรับน้ำเสียและแยกไขมัน และน้ำมันออกจากน้ำเสีย โดยน้ำเสียดังกล่าว จะถูกระบายลงสู่ระบบบำบัด น้ำเสียส่วนกลางของท่าเรือแหลมฉบัง ไม่ได้ลงสู่ทะเลแต่อย่างใด ทั้งนี้ผลการวิเคราะห์คุณภาพน้ำทิ้งบ่อดักน้ำสุดท้ายหลังจากผ่านการบำบัดและกำจัดไขมันของท่าเรือ B1 ก่อนถูกส่งไปยังระบบบำบัดน้ำเสียส่วนกลางของท่าเรือ มีค่าเป็นไปตามประกาศกรมเจ้าท่า ที่ 164/2560 เรื่อง กำหนดมาตรฐานควบคุมการระบายน้ำทิ้งจากแหล่งกำเนิดประเภทโรงงานอุตสาหกรรม นิคมอุตสาหกรรม และเขตประกอบการอุตสาหกรรม ทุกประการ	- ไม่พบปัญหา

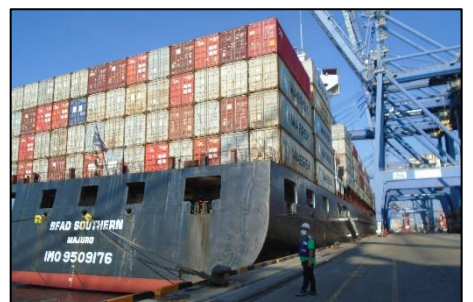
รูปที่ 2.4 เจ้าหน้าที่ความปลอดภัยประจำท่าเรือ

- ควบคุม และกวดขันมิให้มีการลักลอบ ปล่อยน้ำเสียและน้ำอับจากเรือลงสู่ทะเล ทั้งในบริเวณท่าเรือ และในน่านน้ำไทย โดย ประสานงานกับกรมการขนส่ง ทางน้ำและ พาณิชย์นาวี, ตำรวจน้ำ และกองทัพเรือ ใน กรณีที่เรืออยู่นอกบริเวณเขตท่าเรือแหลมฉบัง	- โครงการได้ควบคุม และกวดขันมิให้มีการ ลักลอบปล่อยน้ำเสียและน้ำอับจากเรือลงสู่ ทะเลในบริเวณท่าเรือ และมีการประสานงาน กับกรมเจ้าท่า, ตำรวจน้ำ และกองทัพเรือ ใน กรณีที่เรืออยู่นอกบริเวณเขตท่าเรือแหลมฉบัง (รูปที่ 2.4)	- ไม่พบปัญหา

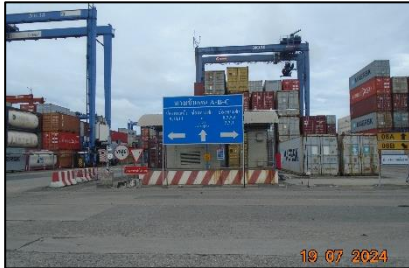
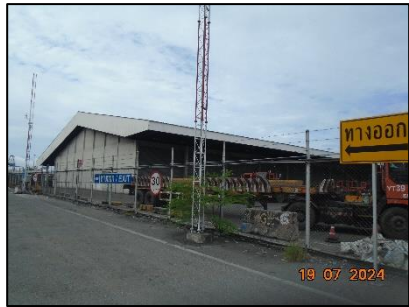
รูปที่ 2.6 ป้ายจราจร และป้ายจำกัดความเร็ว ภายในพื้นที่โครงการ

ผลกระทบสิ่งแวดล้อม	มาตรการป้องกัน แก้ไขและลดผลกระทบ	รายละเอียดการปฏิบัติจริง	ปัญหาและแนวทางแก้ไข	การอ้างอิง
3. การคมนาคม 3.1 การคมนาคมทางบก - การเพิ่มปริมาณยานพาหนะเนื่องจากโครงการ	- ติดตั้งป้ายสัญญาณจราจรที่ชัดเจนภายในพื้นที่โครงการ	- โครงการได้ทำการติดตั้งป้ายจราจร และป้ายจำกัดความเร็ว ไม่เกิน 30 กม./ชม. (รูปที่ 2.6) ภายในบริเวณท่าเทียบเรืออย่างชัดเจน	- ไม่พบปัญหา

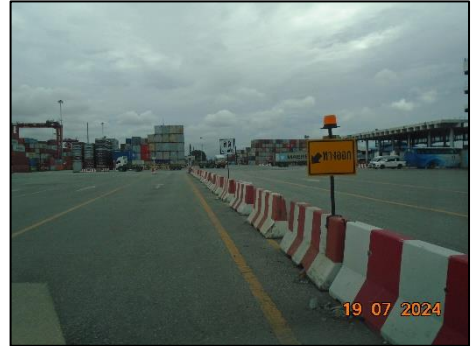
ผลกระทบสิ่งแวดล้อม	มาตรการป้องกัน แก้ไขและลดผลกระทบ	รายละเอียดการปฏิบัติจริง	ปัญหาและแนวทางแก้ไข	การอ้างอิง
3. การคมนาคม (ต่อ) 3.1 การคมนาคมทางบก - การเพิ่มปริมาณยานพาหนะ เนื่องจากโครงการ (ต่อ)	- พิจารณาติดตั้งสัญญาณไฟจราจรในบริเวณท่าเรือ และทางเข้า-ออก ตามความเหมาะสม	- โครงการได้ทำการติดตั้งสัญญาณไฟกระพริบในบริเวณพื้นที่ท่าเทียบเรือ (รูปที่ 2.7) และทางเข้า-ออก ตามความเหมาะสมแล้ว	- ไม่พบปัญหา

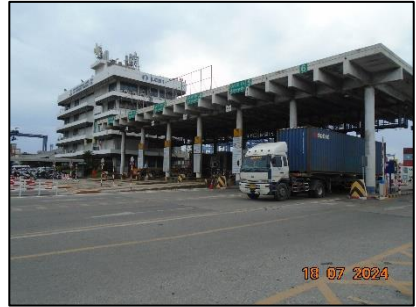
รูปที่ 2.8 ด้านควบคุมรถบรรทุกและยานพาหนะ เข้า-ออก พื้นที่โครงการ

รูปที่ 2.7 สัญญาณไฟกระพริบ ในบริเวณท่าเรือ
	- ควบคุมรถบรรทุก และยานพาหนะโครงการให้ปฏิบัติตามกฎจราจรอย่างเคร่งครัด	- โครงการมีด้านควบคุมรถบรรทุก และยานพาหนะที่เข้า-ออกพื้นที่ท่าเทียบเรือ B1 (รูปที่ 2.8) (ภาคผนวกที่ 9) ให้ปฏิบัติตามกฎระเบียบความปลอดภัยด้านจราจรในลานวางตู้สินค้าอย่างเคร่งครัด (รูปที่ 2.9)	- ไม่พบปัญหา

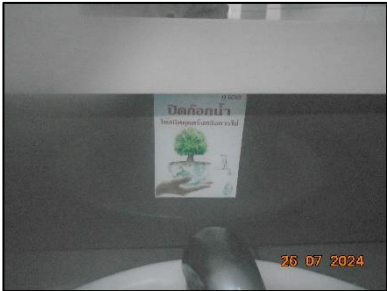
รูปที่ 2.11 ป้ายรณรงค์การประหยัดน้ำ

ภาคผนวกที่ 11
	- ควบคุมดูแลการใช้น้ำของโครงการ อย่างประหยัด และให้เกิดประโยชน์สูงสุด	- โครงการรณรงค์ให้พนักงานลดการใช้น้ำ และอบรมเรื่องจิตสำนึกในการประหยัดทรัพยากร ให้กับพนักงานเป็นประจำ (รูปที่ 2.11)	- ไม่พบปัญหา

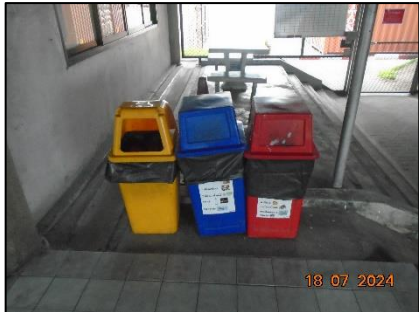
<p>รูปที่ 2.12 ถังรวบรวมขยะขนาด 60 ลิตร</p>

ผลกระทบสิ่งแวดล้อม	มาตรการป้องกัน แก้ไขและลดผลกระทบ	รายละเอียดการปฏิบัติจริง	ปัญหาและแนวทางแก้ไข	การอ้างอิง
5. การจัดการขยะ และการบำบัดน้ำเสีย 5.1 การจัดการขยะ - ปริมาณของเสียจากเรือ 1 ลบ.ม./เที่ยว โดยกองบริการของท่าเรือแหลมฉบังดำเนินการเก็บขนขยะหน้าท่า	- จัดตั้งถังขยะส่วนกลางขนาด 60 ลิตร วางไว้ตามแนวถนนและที่อาคารต่าง ๆ โดยแต่ละจุดแยกออกเป็น 3 ถัง คือ ถังขยะทั่วไป ถังขยะรีไซเคิล และถังขยะอันตราย	- โครงการจัดให้มีถังรวบรวมขยะขนาด 60 ลิตร (รูปที่ 2.12) จำนวน 29 ใบ ประกอบด้วยถังสีเหลืองรองรับขยะทั่วไป 20 ใบ ถังสีน้ำเงินรองรับขยะรีไซเคิล 7 ใบ และถังสีแดงรองรับขยะอันตราย 2 ใบ นอกจากนี้โครงการได้มีการจัดตั้งถังขยะส่วนกลางของเรือขนส่ง (รูปที่ 2.13) วางไว้บริเวณหน้าท่า แทนถังขยะขนาด 60 ลิตร เพื่อป้องกันการหกเลอะเทอะ เมื่อมีการแจ้งจากตัวแทนเรือต้องการทิ้งขยะ จะมีการนำถังขยะไปวางไว้ ณ จุดที่ใกล้ที่สุด หลังจากนั้นขยะดังกล่าวจะถูกนำไปกำจัดโดยความดูแลของการท่าเรือต่อไป	- ไม่พบปัญหา

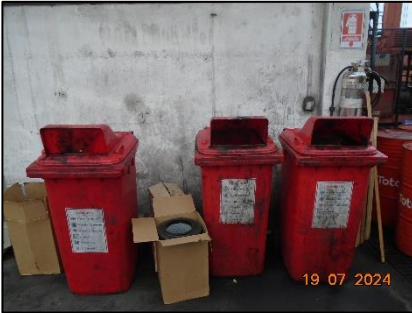
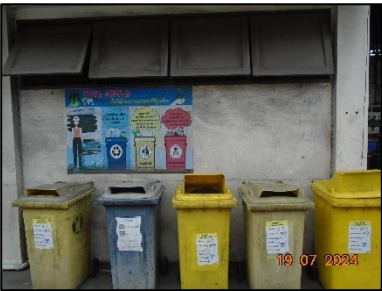
รูปที่ 2.14 ถังรวบรวมขยะ 240 ลิตร

ผลกระทบสิ่งแวดล้อม	มาตรการป้องกัน แก้ไขและลดผลกระทบ	รายละเอียดการปฏิบัติจริง	ปัญหาและ แนวทางแก้ไข	การอ้างอิง
5. การจัดการขยะ และ การบำบัดน้ำเสีย (ต่อ) 5.1 การจัดการขยะ (ต่อ) - ปริมาณขยะจากสำนักงาน และห้องอาหารประมาณ 1 ลบ.ม./วัน ท่าเรือ แหลม ฉบังดำเนินการจัดเก็บ และนำไปกำจัดโดยวิธีฝัง กลบ	- จัดตั้งถังรวบรวมขยะ จำนวน 6 ใบ ไว้บริเวณริมถนนภายในท่าเรือที่สะดวก ต่อการเก็บขนไปกำจัด โดยแต่ละจุดแยก ออกเป็น 3 ถัง คือ ถังขยะทั่วไป ถังขยะ รีไซเคิล และถังขยะอันตราย	- โครงการได้จัดให้มีถังรวบรวมขยะ (รูปที่ 2.14) จำนวน 13 ใบ ประกอบด้วย ถังสีเหลือง ขนาด 240 ลิตร รองรับขยะทั่วไป 9 ใบ ถังสีน้ำเงิน รองรับขยะรีไซเคิล 2 ใบ และถังสีแดงรองรับ ขยะอันตราย 2 ใบ ไว้ตามจุดต่าง ๆ อย่าง เพียงพอ	- ไม่พบปัญหา

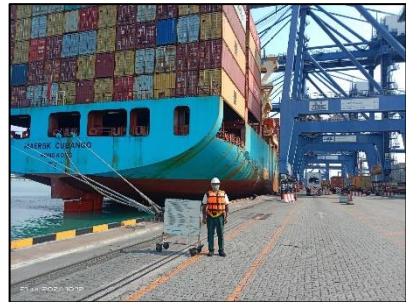
รูปที่ 2.4 เจ้าหน้าที่ประจำหน้าท่าเรือ

- ควบคุมดูแล เพื่อป้องกันการลักลอบ ปล่อยน้ำเสีย และน้ำอับเฉาลงสู่ทะเล	- โครงการร่วมกับกรมเจ้าท่า, ตำรวจน้ำ และกองทัพเรือ ควบคุมและกวดขันไม่ให้เกิดการ ลักลอบปล่อยน้ำเสีย และน้ำอับเฉาจากเรือลงสู่ ทะเล ทั้งในบริเวณท่าเรือ และในน่านน้ำไทย (รูปที่ 2.4)	- โครงการร่วมกับกรมเจ้าท่า, ตำรวจน้ำ และกองทัพเรือ ควบคุมและกวดขันไม่ให้เกิดการ ลักลอบปล่อยน้ำเสีย และน้ำอับเฉาจากเรือลงสู่ ทะเล ทั้งในบริเวณท่าเรือ และในน่านน้ำไทย (รูปที่ 2.4)	- ไม่พบปัญหา

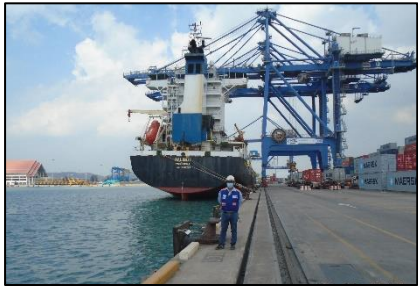
รูปที่ 2.15 เจ้าหน้าที่ความปลอดภัยประจำท่าเรือ

ภาคผนวกที่ 7
	- จัดระเบียบการจอดเรือ และดับเครื่องยนต์ ขณะจอด	- ทางโครงการประสานงานกับกองนำร่อง กรมเจ้าท่า ในการจัดระเบียบการจอดเรือ และดับเครื่องยนต์ขณะจอด (รูปที่ 2.15)	- ไม่พบปัญหา

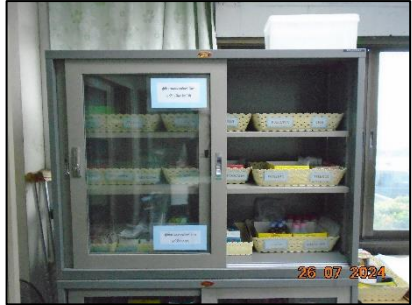
รูปที่ 2.16 เวชภัณฑ์ประจำโครงการ

ผลกระทบสิ่งแวดล้อม	มาตรการป้องกัน แก้ไขและลดผลกระทบ	รายละเอียดการปฏิบัติจริง	ปัญหาและแนวทางแก้ไข	การอ้างอิง
7. สาธารณสุข/ อาชีวอนามัยและ ความปลอดภัย 7.1 การเพิ่ม การเกิด อุบัติเหตุ เนื่องจาก การจราจรทางบก และ ทางน้ำ (ต่อ)	- ประสานงานกับสำนักงานสาธารณสุข อำเภอศรีราชา และเจ้าหน้าที่สาธารณสุข เทศบาลตำบลแหลมฉบัง ในการให้ คำแนะนำ และความรู้เกี่ยวกับสุขภาพ ทั่วไป	- ทางโครงการได้มีการประสานงานกับสาธารณสุข อำเภอศรีราชา โรงพยาบาลสมเด็จพระบรมราช เทวี ณ ศรีราชา โรงพยาบาลพญาไท ศรีราชา และโรงพยาบาลวิภาวดีแหลมฉบัง ในการ ให้คำแนะนำและความรู้เกี่ยวกับสุขภาพทั่วไป นอกจากนี้ทางโครงการได้จัดให้มีเวชภัณฑ์ (รูปที่ 2.16) พร้อมทั้งพยาบาลประจำโครงการ กะกลางวัน 1 คน และกะกลางคืน 1 คน (รูปที่ 2.17)	- ไม่พบปัญหา

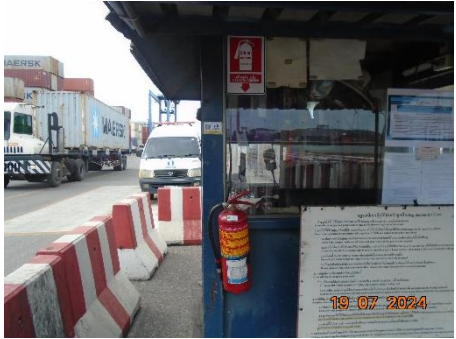
รูปที่ 2.18 ถังดับเพลิงบริเวณท่าเทียบเรือ B1

ผลกระทบสิ่งแวดล้อม	มาตรการป้องกัน แก้ไขและลดผลกระทบ	รายละเอียดการปฏิบัติจริง	ปัญหาและ แนวทางแก้ไข	การอ้างอิง
7. สาธารณสุข/ อาชีวอนามัยและ ความปลอดภัย 7.1 การเพิ่ม การเกิด อุบัติเหตุ เนื่องจาก การจราจรทางบก และ ทางน้ำ (ต่อ)	- ติดตั้งอุปกรณ์ดับเพลิงกระจายอยู่ทั่วไป ในบริเวณพื้นที่โครงการ โดยเฉพาะอย่าง ยิ่งบริเวณหน้าท่าควรติดตั้งหัวฉีดน้ำ ดับเพลิง และอื่น ๆ ตามความเหมาะสม ส่วนอาคารสำนักงานต้องติดตั้งเครื่อง ตรวจจับควัน สัญญาณเตือนไฟ ถึงเคมี ดับเพลิง และหัวฉีดน้ำดับเพลิงอย่าง เพียงพอ และติดตั้งในจุดที่สามารถ มองเห็น และหยิบมาใช้งานได้สะดวก เป็นต้น	- มีการติดตั้งถังดับเพลิงกระจายอยู่ทั่วไปบริเวณ ท่าเทียบเรือ B1 (รูปที่ 2.18)	- ไม่พบปัญหา

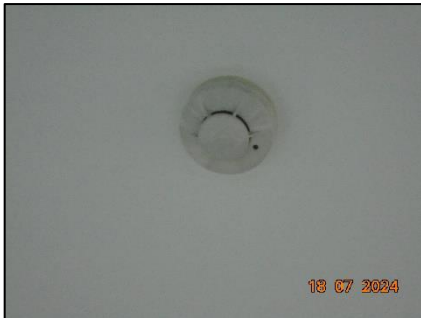
รูปที่ 2.19 เครื่องตรวจจับควันภายในอาคาร

ผลกระทบสิ่งแวดล้อม	มาตรการป้องกัน แก้ไขและลดผลกระทบ	รายละเอียดการปฏิบัติจริง	ปัญหาและ แนวทางแก้ไข	การอ้างอิง
7. สาธารณสุข/ อาชีวอนามัยและ ความปลอดภัย 7.1 การเพิ่ม การเกิด อุบัติเหตุ เนื่องจาก การจราจรทางบก และ ทางน้ำ (ต่อ)		- ส่วนภายในสำนักงานได้มีการติดตั้งเครื่อง ตรวจจับควัน (รูปที่ 2.19) และสัญญาณเตือน ไฟ (รูปที่ 2.20)

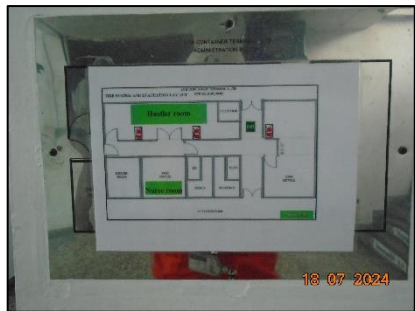
รูปที่ 2.21 แผนผังแสดงตำแหน่งที่ตั้ง ของถังดับเพลิงภายในอาคาร

ผลกระทบสิ่งแวดล้อม	มาตรการป้องกัน แก้ไขและลดผลกระทบ	รายละเอียดการปฏิบัติจริง	ปัญหาและ แนวทางแก้ไข	การอ้างอิง
7. สาธารณสุข/ อาชีวอนามัยและ ความปลอดภัย 7.1 การเพิ่ม การเกิด อุบัติเหตุ เนื่องจาก การจราจรทางบก และ ทางน้ำ (ต่อ)		- ถังดับเพลิงมีการติดตั้งในจุดที่สามารถมองเห็น และหยิบมาใช้งานได้สะดวก รวมทั้งมีแผนผัง แสดงตำแหน่งที่ตั้งของถังดับเพลิงภายในอาคาร (รูปที่ 2.21) และเส้นทางการหนีไฟภายในอาคาร อย่างชัดเจน (รูปที่ 2.22)
