รายงานผลการปฏิบัติตามมาตรการป้องกันและแก้ไขผลกระทบสิ่งแวดล้อม และมาตรการติดตามตรวจสอบ

ผลกระทบสิ่งแวดล้อม (ระยะดำเนินการ)

โครงการทำเหมืองแร่หินปูน ฉบับประจำเดือนมกราคม-มิถุนายน 2567

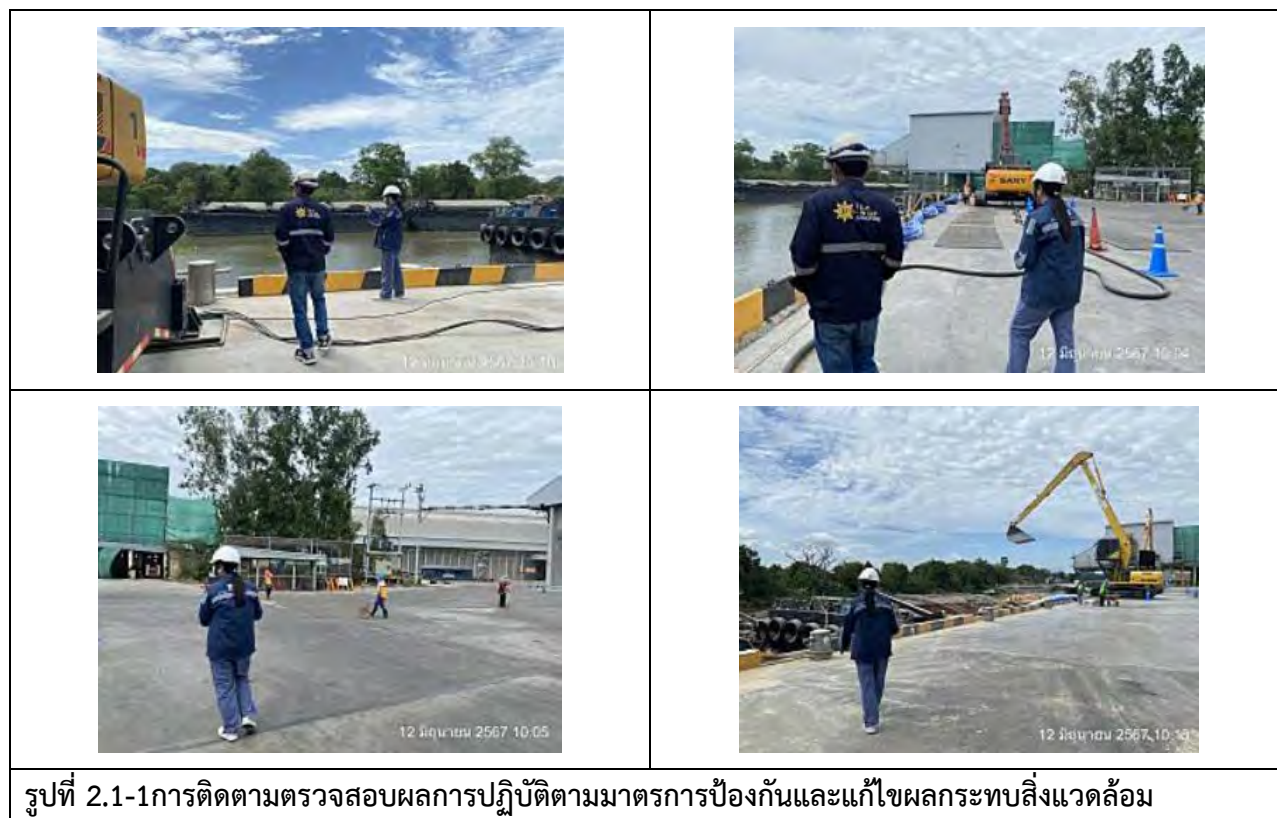
รูปที่ 2.1-1การติดตามตรวจสอบผลการปฏิบัติตามมาตรการป้องกันและแก้ไขผลกระทบสิ่งแวดล้อม

- 2) ผู้ติดตามตรวจสอบของบริษัทที่ปรึกษาเป็นผู้ดำเนินการตรวจสอบและเก็บรวบรวมข้อมูลการปฏิบัติตามมาตรการป้องกันและแก้ไขผลกระทบสิ่งแวดล้อม (ระยะดำเนินการ) ในระหว่างเดือนมกราคม -มิถุนายน 2567 โครงการทำเทียบเรือสินค้าพัฒนา ของบริษัท เอส.พี.อินเตอร์ มารีน จำกัด เมื่อวันที่ 12 มิถุนายน 2566 (รูปที่ 2.1.1)

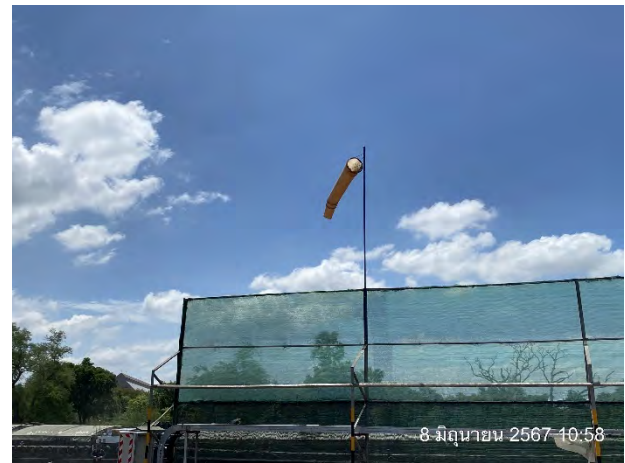
รูปที่ 2.2-16 การติดตั้งถุงลม (Wind Sock) บริเวณหน้าท่าเทียบเรือ เพื่อใช้เป็นเครื่องมือในการสังเกตทิศทางลมและความเร็วลม

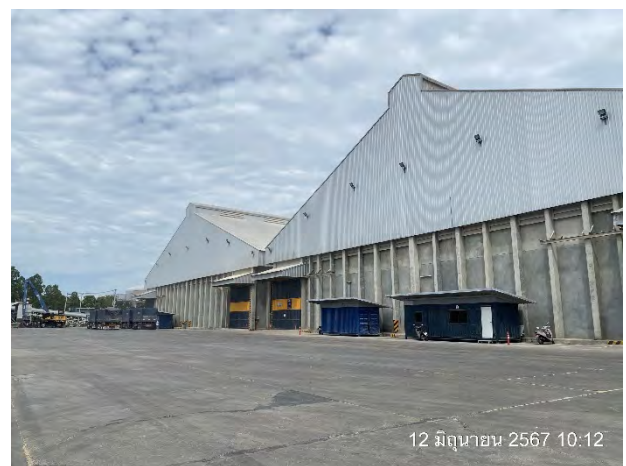
สภาพบริเวณหน้าท่าที่ไม่มีการเทกองสินค้า

รูปที่ 2.2-19 โครงการไม่มีการเทกองสินค้าไว้บนหน้าท่า เนื่องจากทางโครงการจะมีการตักสินค้าขึ้นจากเรือลำเลียงใส่รถบรรทุก แล้ววิ่งไปเทในคลังเก็บสินค้าทันที

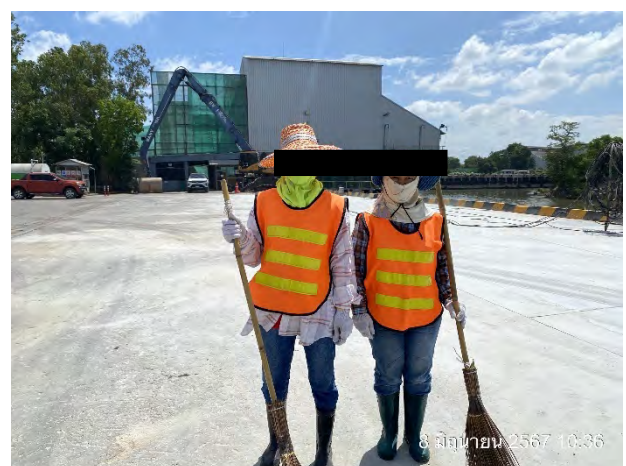
รูปที่ 2.2-20 พนักงานสวมใส่หน้ากากป้องกันฝุ่นขณะปฏิบัติงาน

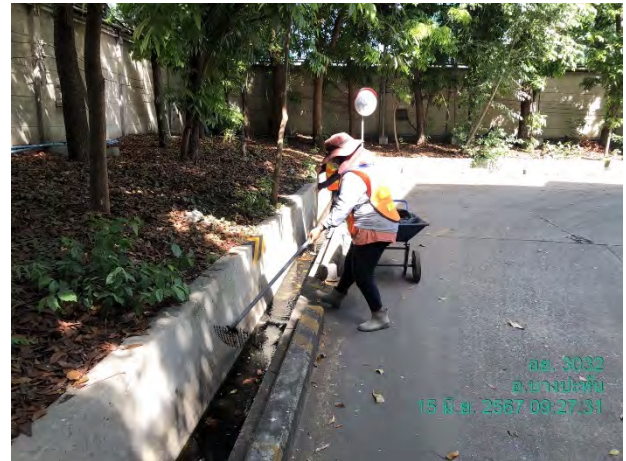
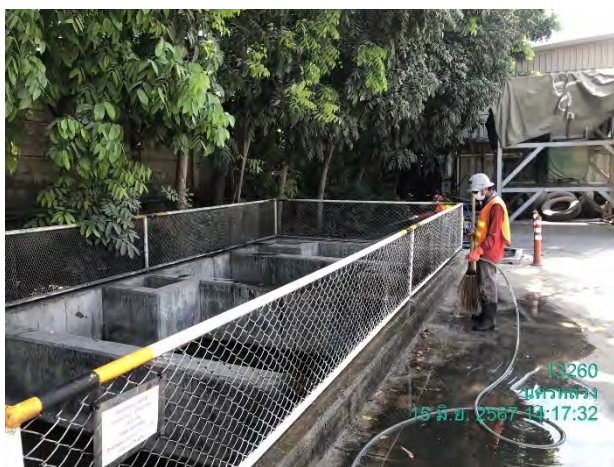
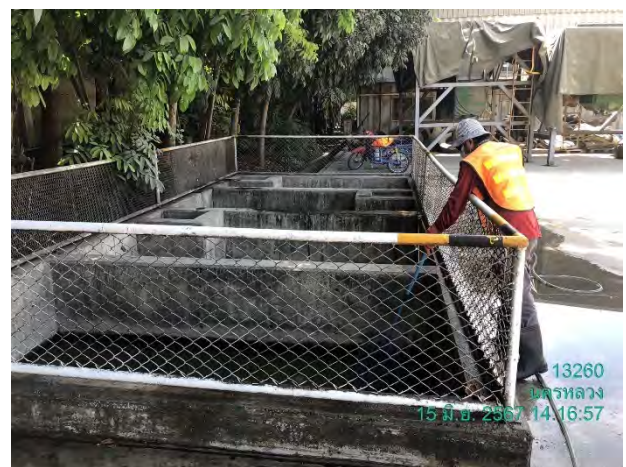
รูปที่ 2.2-21 การทำความสะอาดรางระบายน้ำ และบ่อดักตะกอนภายในโครงการ

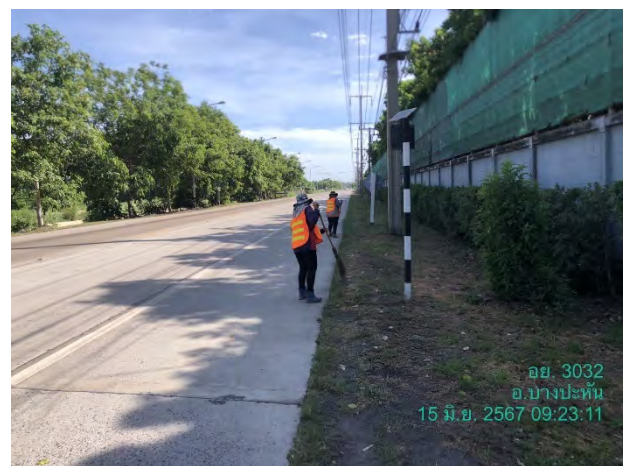
รูปที่ 2.2-22 พนักงานกวาดถนนบริเวณพื้นที่ทางเข้า-ออกโครงการเป็นประจำทุกวัน

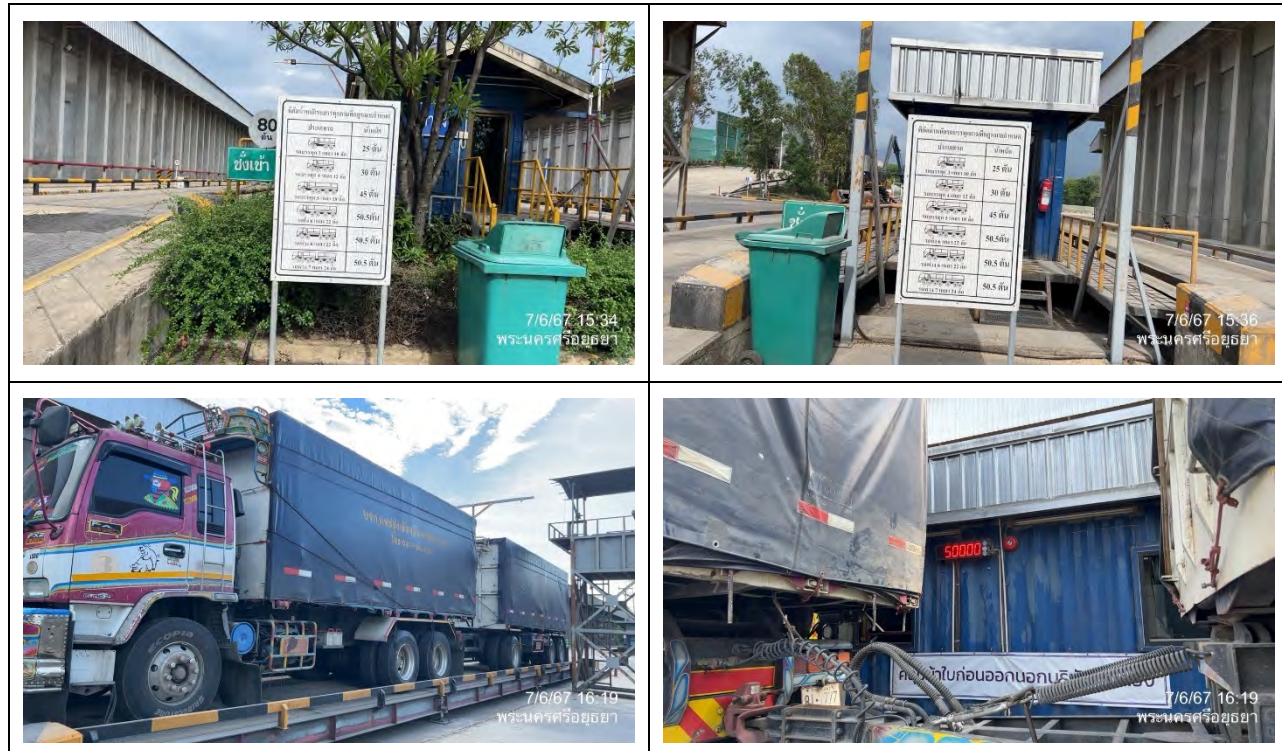
รูปที่ 2.2-33 ติดตั้งป้ายพิกัดน้ำหนักรถบรรทุกทุกตามที่กฎหมายกำหนดไว้บริเวณตาช้างของโครงการ
เพื่อเป็นการตรวจสอบและควบคุมน้ำหนักรถบรรทุกก่อนออกนอกโครงการทุกครั้ง

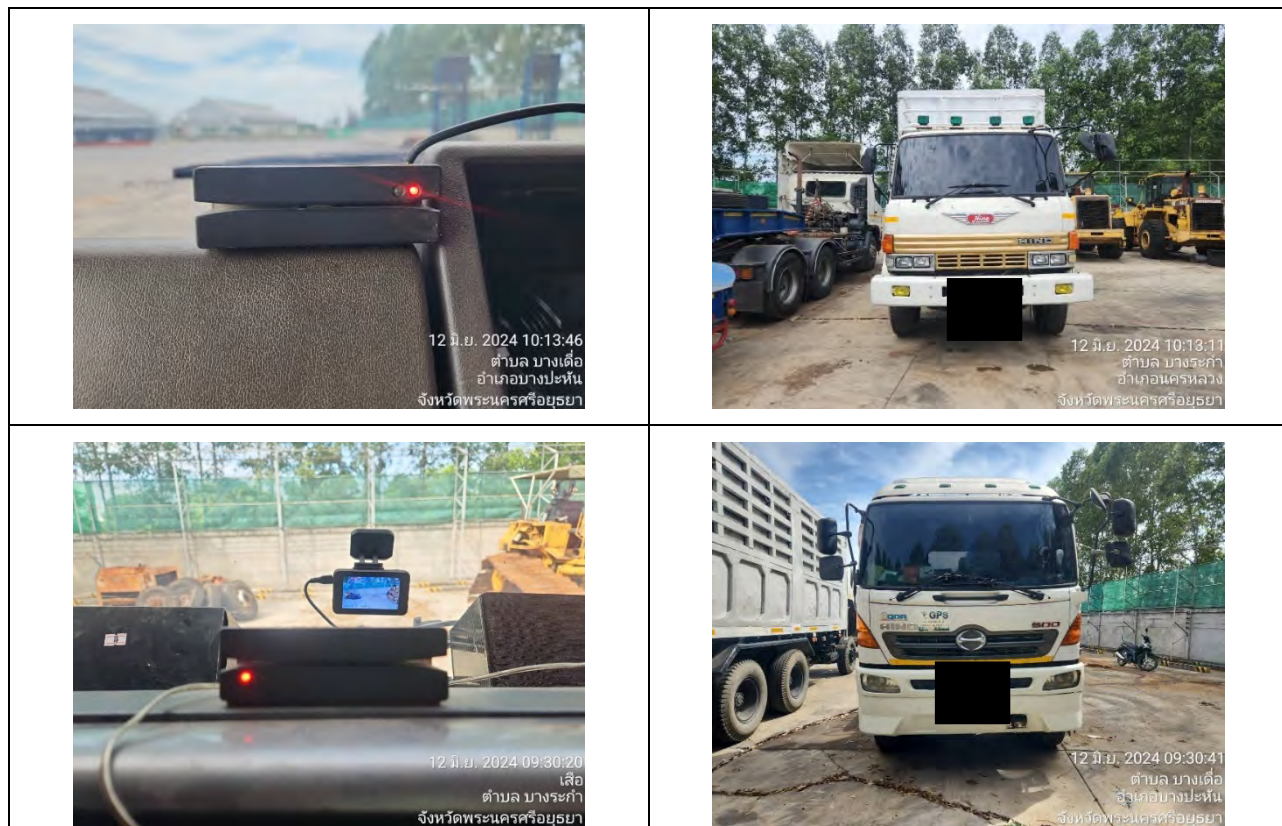
รูปที่ 2.2-34 การติดตั้งระบบ GPS ให้กับรถบรรทุกสินค้าของโครงการเพื่อติดตามตรวจสอบเส้นทางและการ
ใช้ความเร็วของรถบรรทุกสินค้าของโครงการ

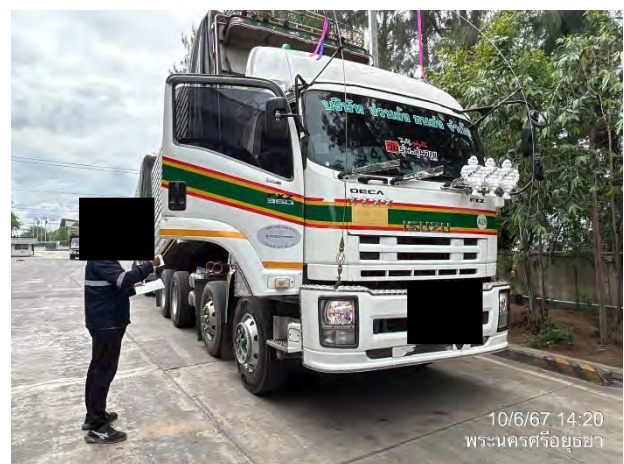
รูปที่ 2.2-36 การตรวจสอบความเรียบร้อยของกระบะรถบรรทุกอยู่เสมอ เช่น การใช้ผ้าใบคลุมรถทุกครั้ง การตรวจสอบความสะอาดของกระบะรถบรรทุก ก่อนออกนอกโครงการ เพื่อป้องกันเศษวัสดุตกหล่นบนถนนและป้องกันการเกิดฝุ่นละออง

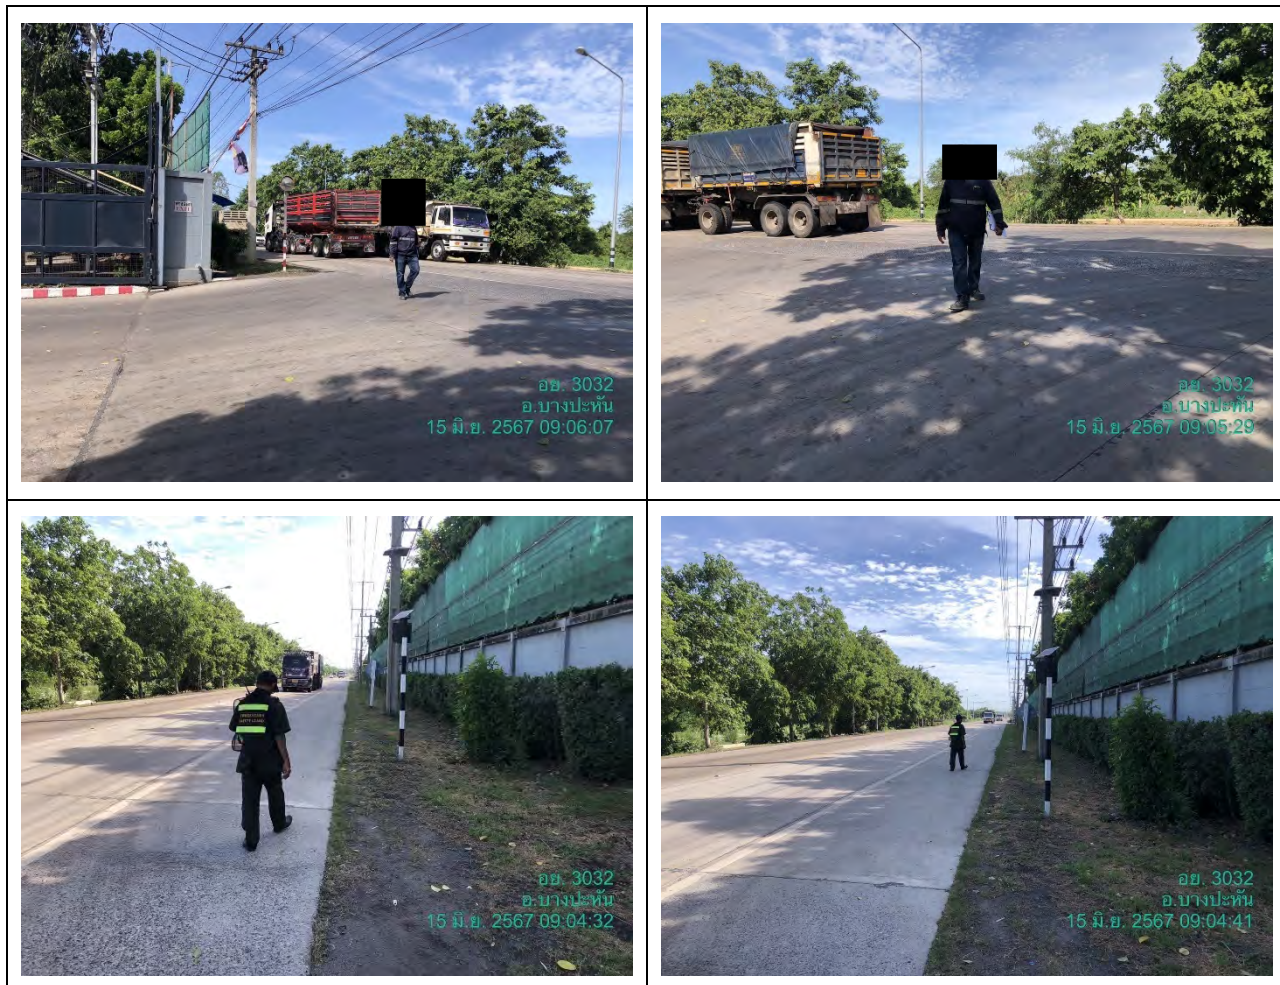
รูปที่ 2.2-37 เจ้าหน้าที่ความปลอดภัยและรปภ.ตรวจสอบสภาพทางสาธารณะที่เชื่อมกับทางเข้า-ออก ของโครงการ และตรวจสอบบริเวณด้านหน้าโครงการตลอด 24 ชั่วโมง เพื่อป้องกันการกีดขวางทางจราจรบริเวณไหล่ทางบริเวณด้านหน้าโครงการเป็นประจำทุกวัน

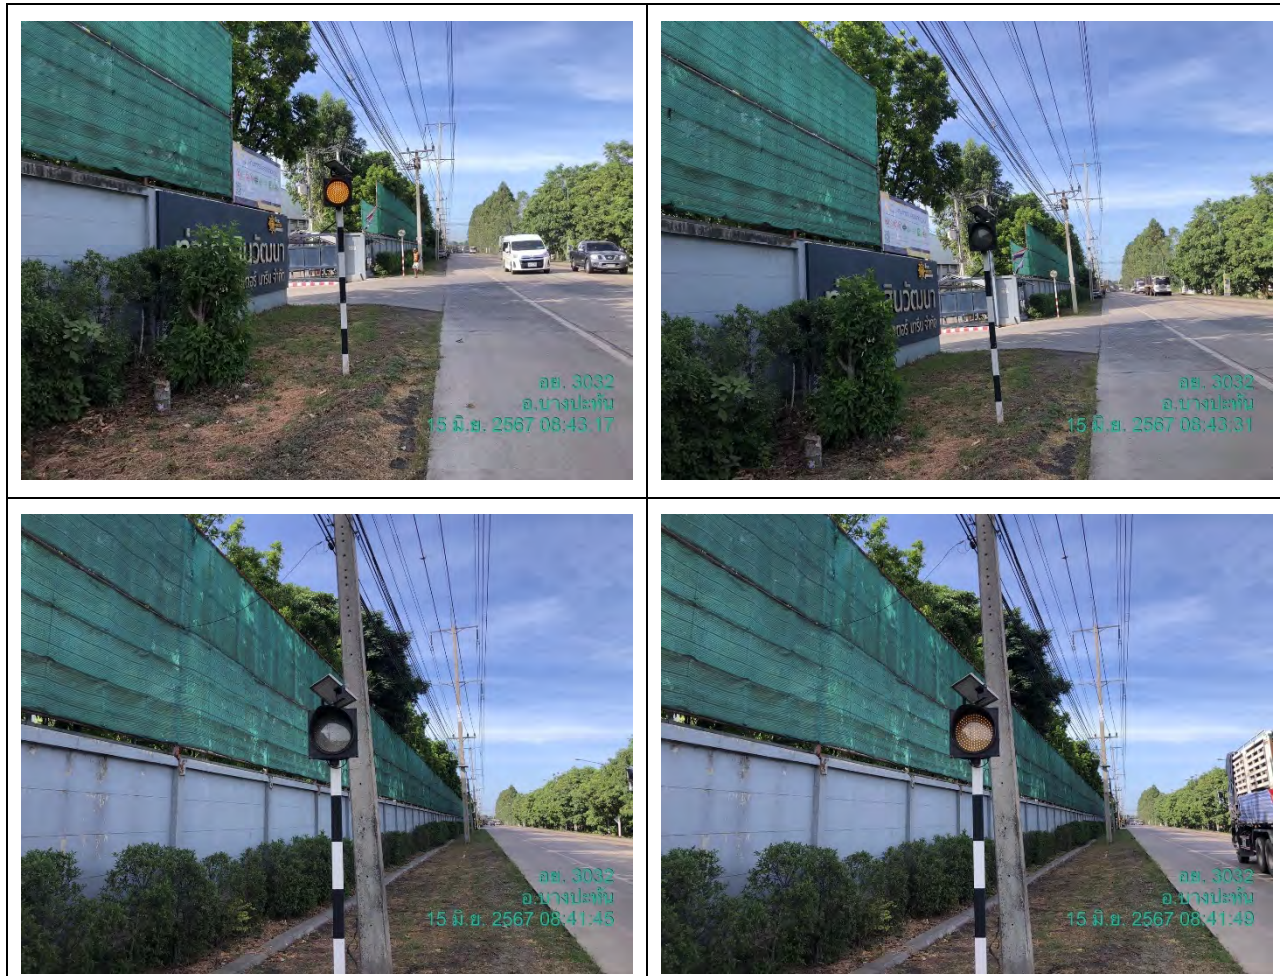
รูปที่ 2.2-39 ติดตั้งป้ายเตือนเป็นสัญญาณไฟกระพริบบริเวณทางเข้า-ออกท่าเทียบเรือสู่ถนนสายหลัก เพื่อให้ยานพาหนะบนถนนสายหลักรับทราบว่าจะมีรถบรรทุกออกจากท่าเทียบเรือ

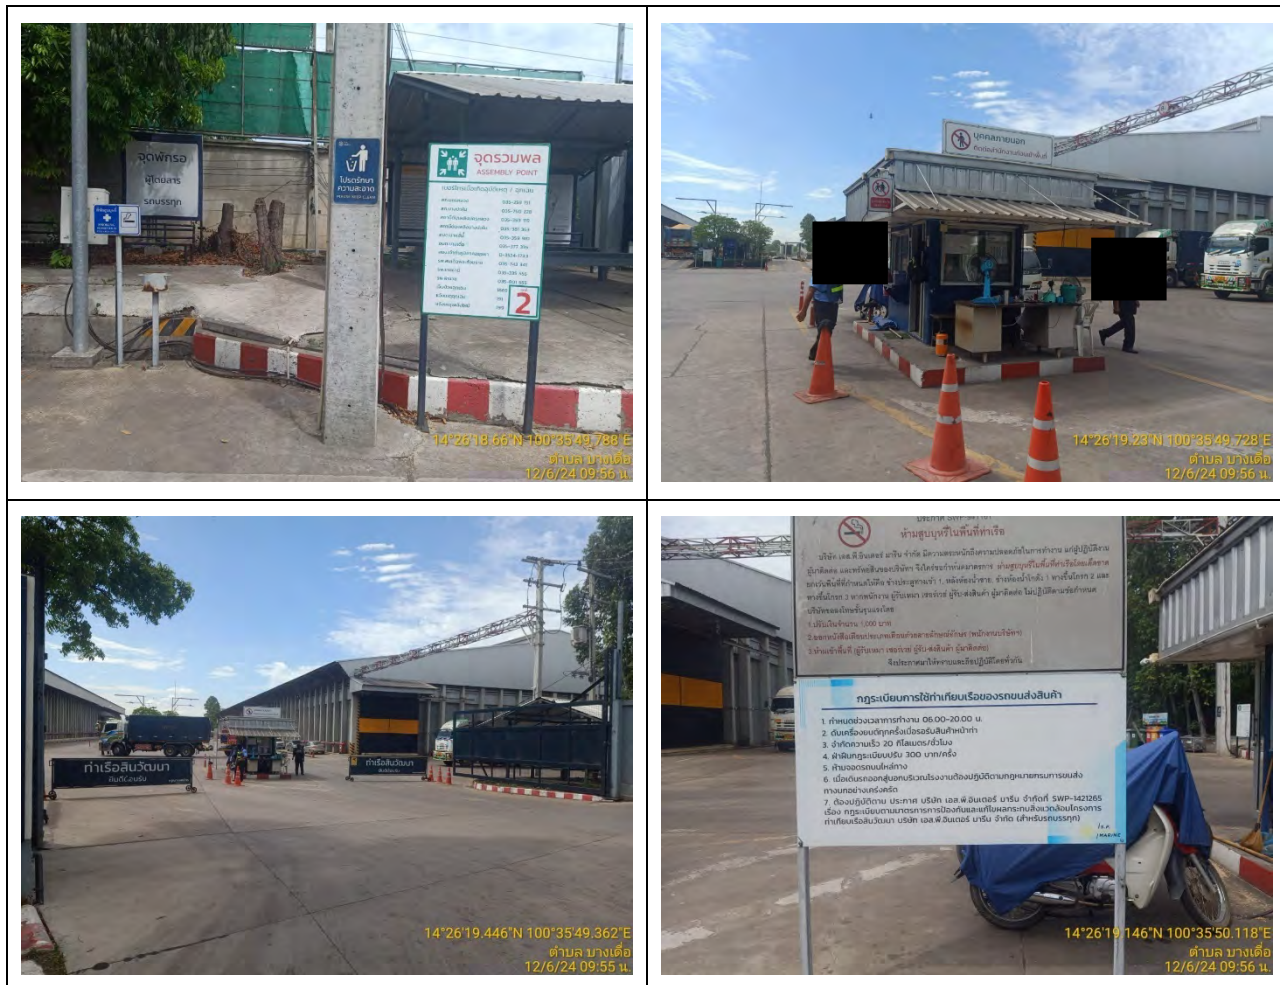
รูปที่ 2.2-41 การติดตั้งป้ายบังคับ ป้ายเตือน ป้ายแนะนำ บริเวณทางเข้า-ออกท่าเทียบเรือ

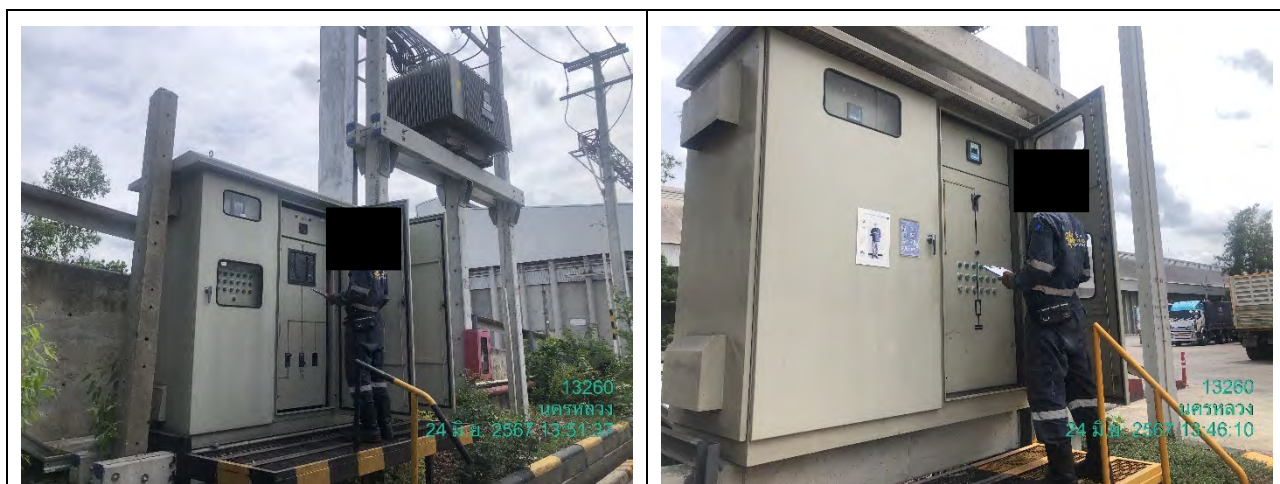
รูปที่ 2.2-42 การตรวจสอบ บำรุงรักษาไฟฟ้าแสงสว่างบริเวณท่าเทียบเรือ

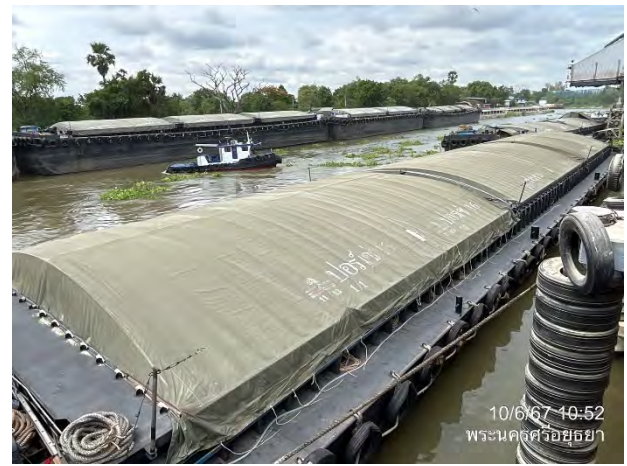
รูปที่ 2.2-47 การจอดบริเวณหน้าท่าเทียบเรือ โดยไม่มีการจอดซ้อนลำ

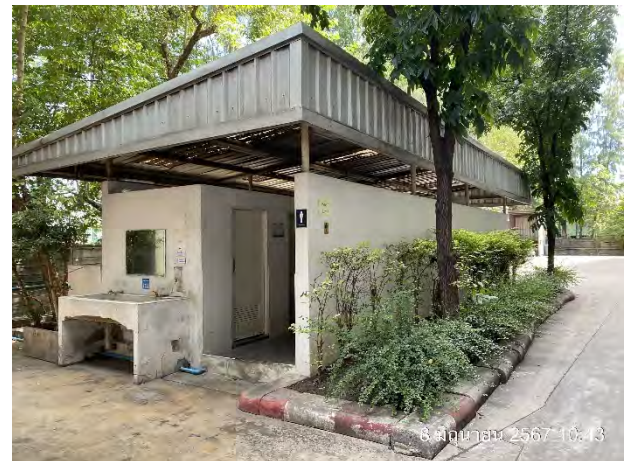
รูปที่ 2.2-48 ห้องน้ำ-ห้องสุขาภายในโครงการ

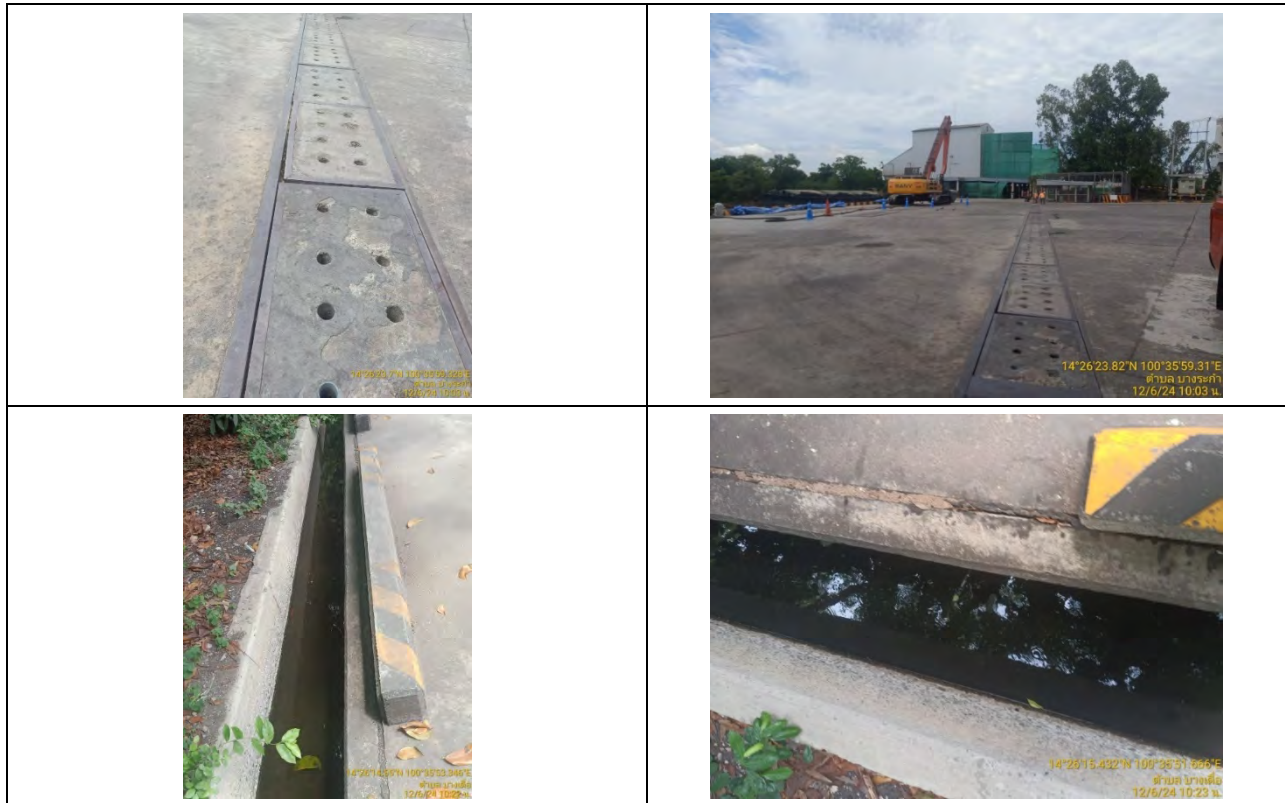
รูปที่ 2.2-49 ระบบระบายน้ำและการทวน้ำด้วยรางระบายน้ำ ของโครงการ

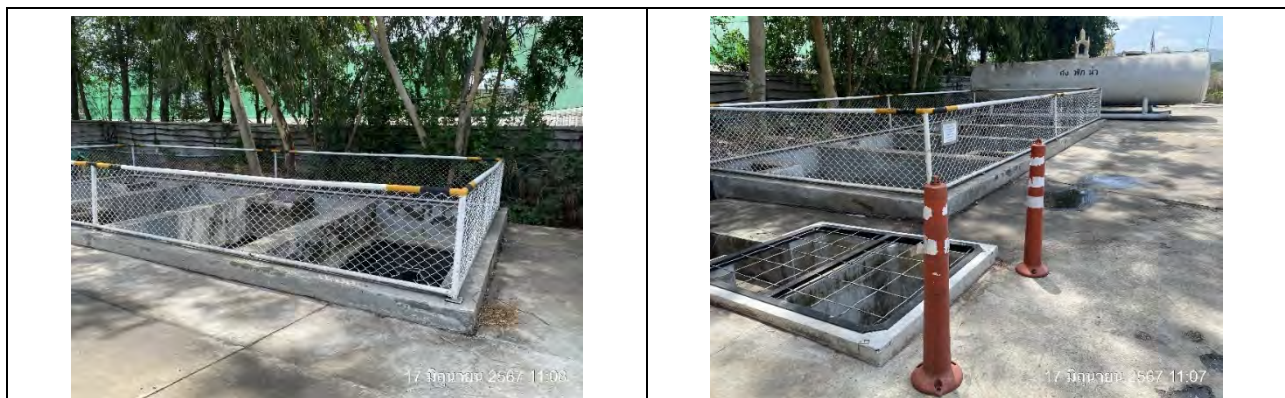
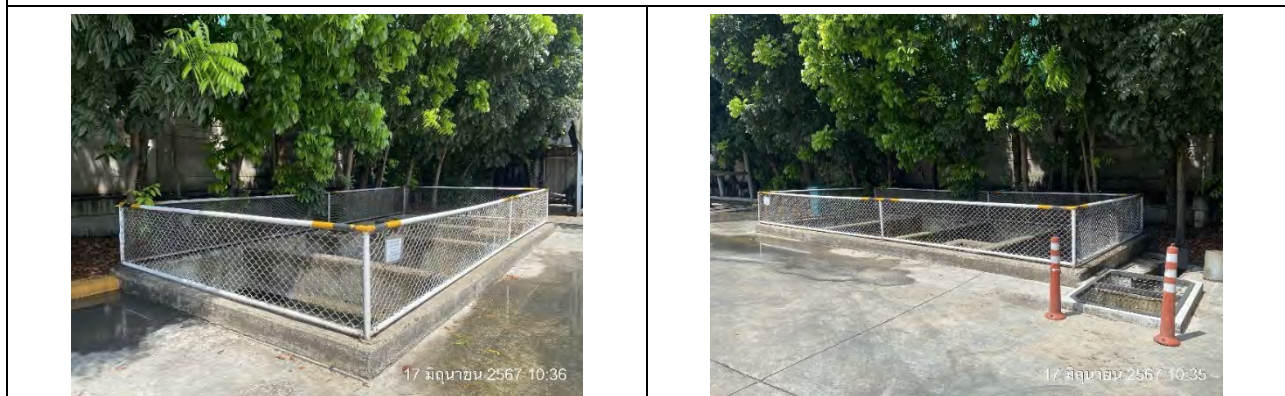
บ่อดักตะกอนด้านทิศเหนือ

บ่อดักตะกอนด้านทิศใต้

รูปที่ 2.2-50 บ่อดักตะกอน จำนวน 2 บ่อ ภายในพื้นที่โครงการ

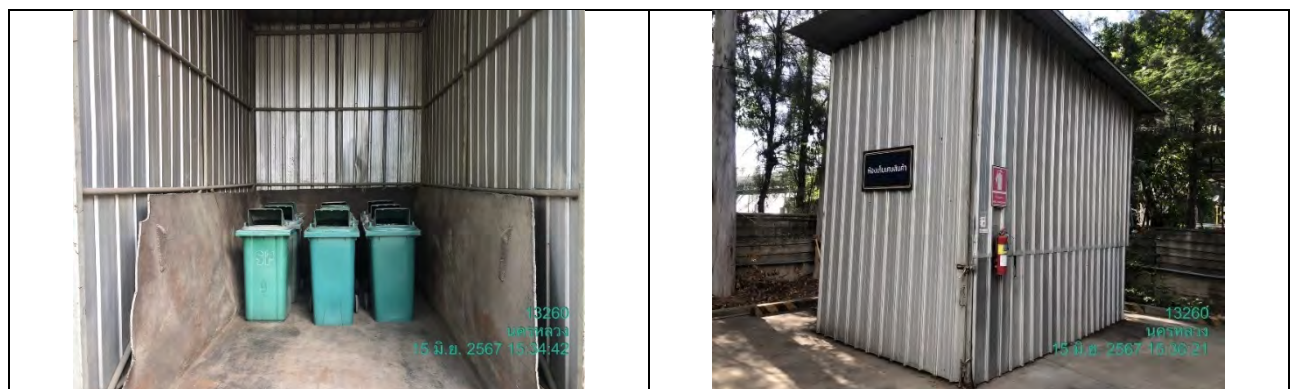
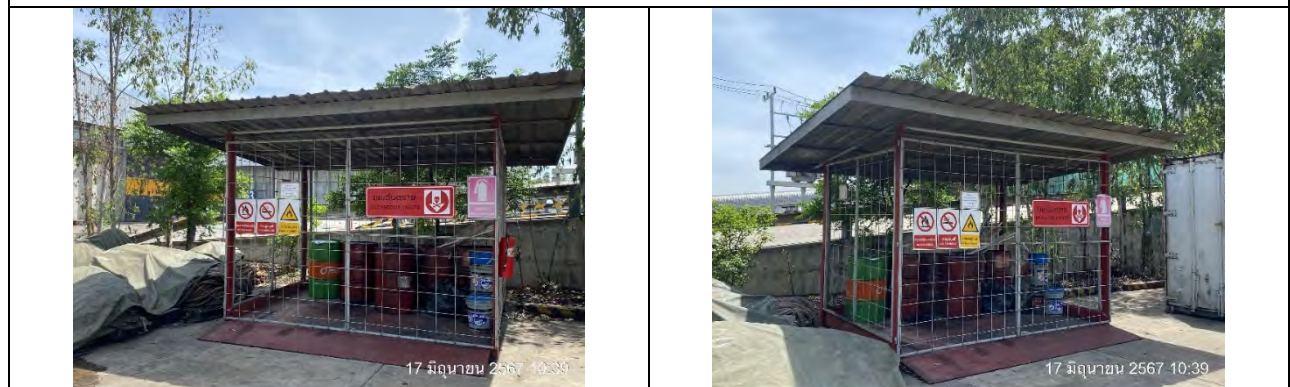
จุดรวมขยะมูลฝอย

ห้องพักขยะอันตราย

รูปที่ 2.2-55 จุดรวมขยะมูลฝอยและห้องพักขยะอันตรายของโครงการ

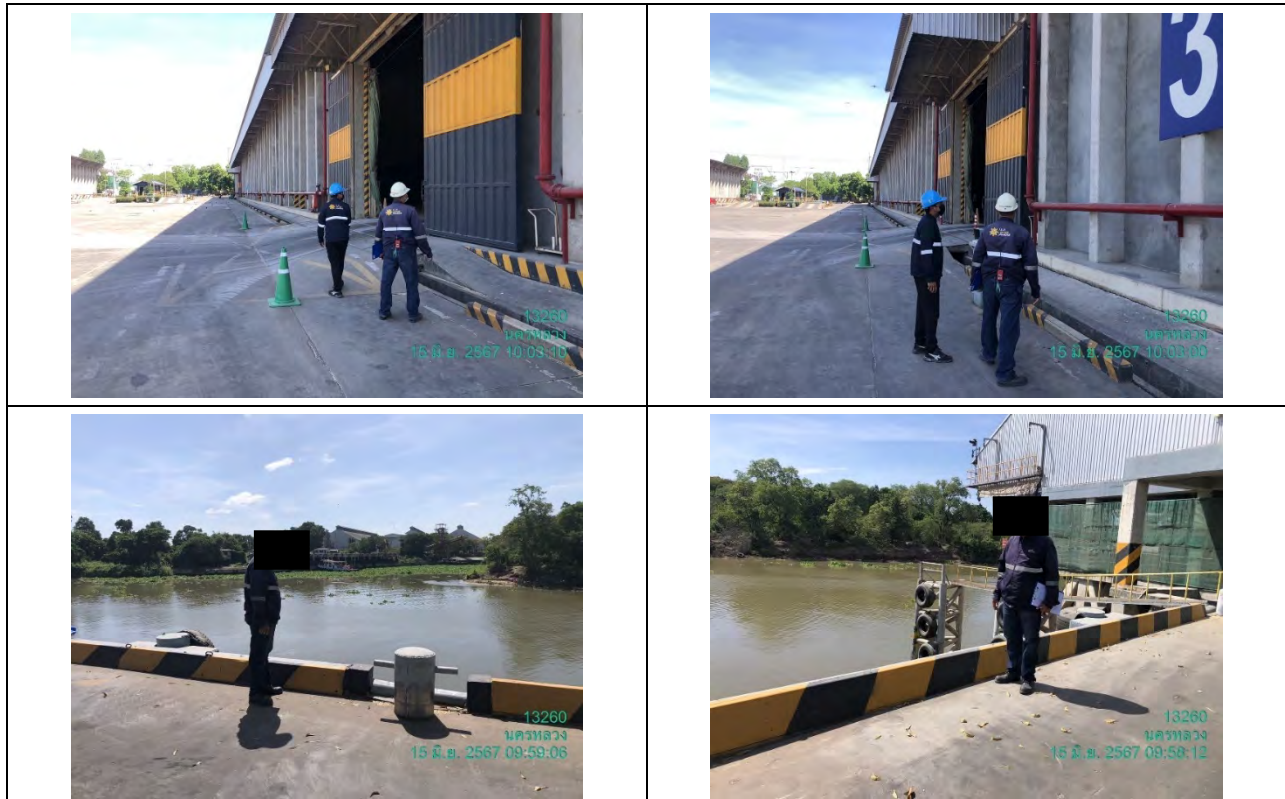
รูปที่ 2.2-72 พนักงานและเจ้าหน้าที่รักษาความปลอดภัย เดินตรวจทั้งในคลังเก็บสินค้า และพื้นที่โดยรอบโครงการประจำวัน

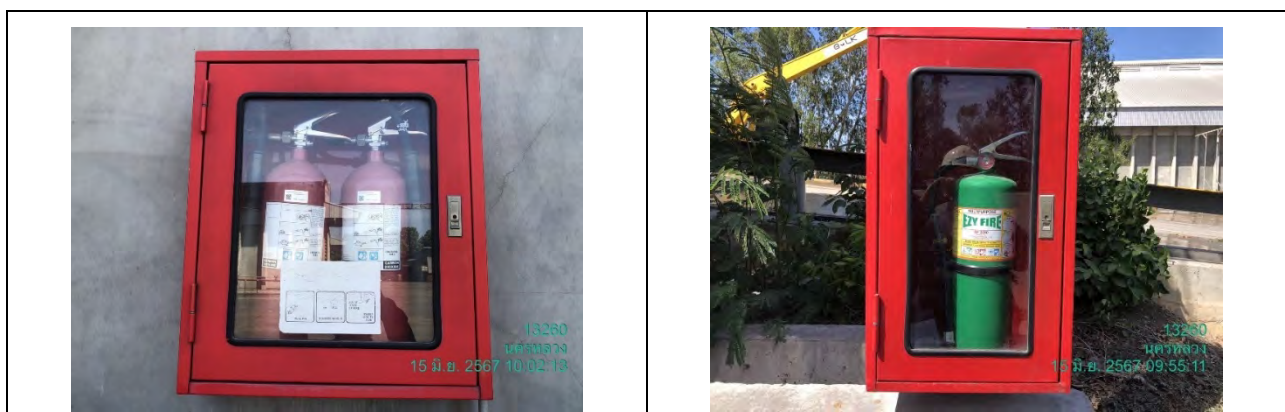
รูปที่ 2.2-73 ถังดับเพลิงชนิดผงเคมีแห้ง ขนาดบรรจุ 10 ปอนด์ ถังดับเพลิงชนิดก๊าซคาร์บอนไดออกไซด์ ขนาด 10 ปอนด์ และถังดับเพลิงชนิดน้ำยาเหลวระเหย (BF2000) ขนาด 10 ปอนด์
