บทที่ 2 ผลการดำเนินการตามมาตรการป้องกันและแก้ไขผลกระทบสิ่งแวดล้อม

ตารางที่ 2.1-1 ผลการดำเนินการตามมาตรการป้องกันและแก้ไขผลกระทบสิ่งแวดล้อมและมาตรการติดตามตรวจสอบผลกระทบสิ่งแวดล้อมที่โครงการต้องยึดถือปฏิบัติ
อย่างเคร่งครัด

1. โครงการจะต้องยึดถือปฏิบัติตามมาตรการป้องกันและ แก้ไขผลกระทบสิ่งแวดล้อมและมาตรการติดตาม ตรวจสอบคุณภาพสิ่งแวดล้อม ตามที่เสนอไว้ในรายงาน การวิเคราะห์ผลกระทบสิ่งแวดล้อมโครงการ Langsuan Hotel Project ของบริษัท ปาร์ค ฟิโก้ จำกัด และ รายละเอียดในเอกสารแนบอย่างเคร่งครัด	- โครงการจะยึดถือปฏิบัติตามมาตรการป้องกัน และแก้ไขผลกระทบสิ่งแวดล้อมและมาตรการ ติดตามตรวจสอบคุณภาพสิ่งแวดล้อมอย่าง เคร่งครัด	- ไม่มี	-

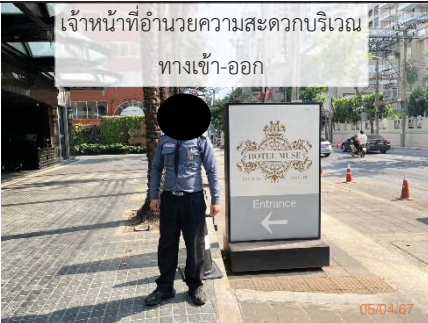
2.6) จัดให้มีเจ้าหน้าที่อำนวยความสะดวกในการจราจร บริเวณทางเข้า-ออกโครงการ	- โครงการจัดให้มีเจ้าหน้าที่รักษาความปลอดภัยด้านจราจรคอยควบคุมและอำนวยความสะดวกบริเวณเข้า-ออกโครงการ	ไม่มี

<p>เจ้าหน้าที่อำนวยความสะดวกบริเวณทางเข้า-ออก</p>

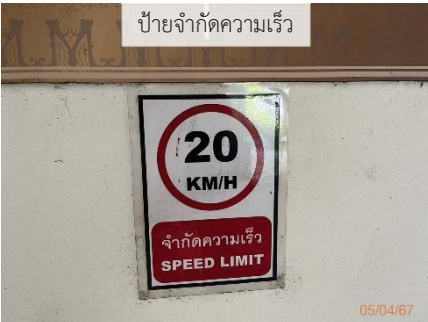
1.2 เสียงและความสั่นสะเทือน 1) ควบคุมความเร็วของการใช้รถภายในโครงการ เช่น ติดป้ายจำกัดความเร็วภายในโครงการ	- โครงการมีการควบคุมความเร็วของรถ โดยจัดทำป้ายความเร็วไม่เกิน 20 กิโลเมตร/ชั่วโมง	-ไม่มี

<p>ป้ายจำกัดความเร็ว</p>

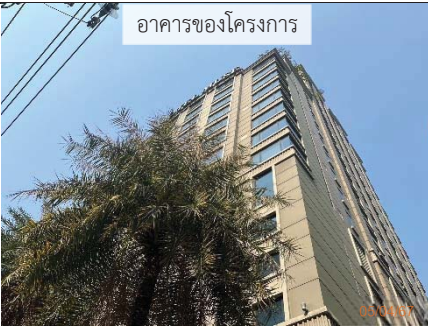
2) ออกแบบอาคารให้สามารถรองรับแรงสั่นสะเทือนของแผ่นดินไหวให้เป็นไปตามกฎกระทรวงกำหนดการรับน้ำหนัก ความต้านทาน ความคงทนของอาคาร และพื้นดินที่รองรับอาคารในการต้านทานแรงสั่นสะเทือนของแผ่นดินไหว พ.ศ.2550	- โครงการได้ออกแบบอาคารให้สามารถรองรับแรงสั่นสะเทือนของแผ่นดินไหวตามกฎกระทรวงกำหนดการรับน้ำหนัก ความต้านทาน ความคงทนของอาคาร และพื้นดินที่รองรับอาคารในการต้านทานแรงสั่นสะเทือนของแผ่นดินไหว พ.ศ. 2550 อีกทั้งโครงการจัดให้มีการตรวจสอบอาคารว่ามีความปลอดภัย	-ไม่มี

<p>อาคารของโครงการ</p>

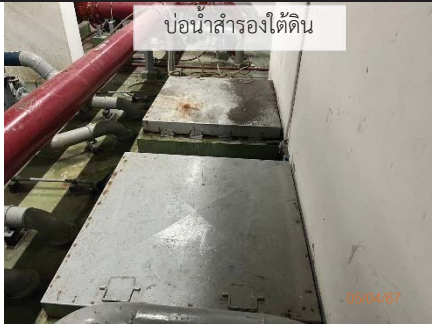
บ่อน้ำสำรองใต้ดิน

- จัดให้มีน้ำสำรองเพื่อการดับเพลิงไว้ในถังเก็บ น้ำใต้ดิน จำนวน 1 ถัง ปริมาณ 175 ลบ.ม.	- โครงการจัดให้มีน้ำสำรองไว้ในถังเก็บน้ำใต้ ดินจำนวน 2 ถัง ปริมาณ 255 ลบ.ม.	- ไม่มี

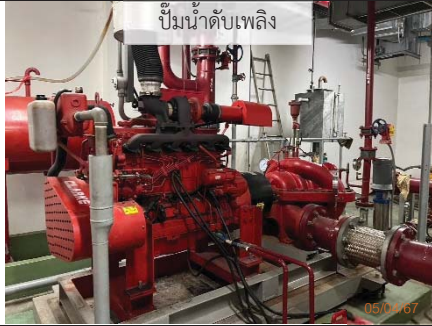
ปั้มน้ำดับเพลิง

- จัดให้มีเครื่องสูบน้ำดับเพลิงชนิดเครื่องยนต์ ดีเซล จำนวน 1 เครื่อง อัตราการสูบ 2.84 ลบ.ม./นาที่ ที่ TDH 125 ม. และเครื่องสูบน้ำขนาดเล็ก เพื่อช่วย รักษาแรงดันในเส้นทาง จำนวน 1 เครื่อง อัตราการสูบ 0.057 ลบ.ม./นาที่ ที่ TDH 130 ม.	- โครงการจัดให้มีเครื่องสูบน้ำดับเพลิงชนิด เครื่องยนต์ดีเซล จำนวน 1 เครื่อง อัตราการ สูบ 2.84 ลบ.ม./นาที่ ที่ TDH 130 ม. (427 ฟุต) และเครื่องสูบน้ำขนาดเล็ก จำนวน 1 เครื่อง อัตราการสูบ 0.057 ลบ.ม./นาที่ ที่ TDH 76 ม. (250 ฟุต)	- ไม่มี

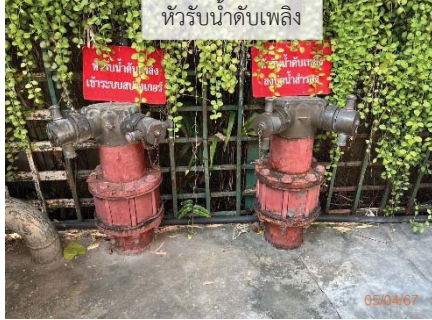
หัวรับน้ำดับเพลิง

- จัดให้มีหัวรับน้ำดับเพลิงภายนอกอาคาร (Fire Department Connector : FDC) ขนาด 2 1/2x2 1/2x 6 นิ้ว พร้อม Check Valve จำนวน 1 ชุด ติดตั้งไว้ บริเวณทางเข้า-ออกโครงการ	- โครงการจัดให้มีหัวรับน้ำดับเพลิงภายนอก อาคารติดไว้บริเวณทางเข้า-ออกโครงการ	- ไม่มี

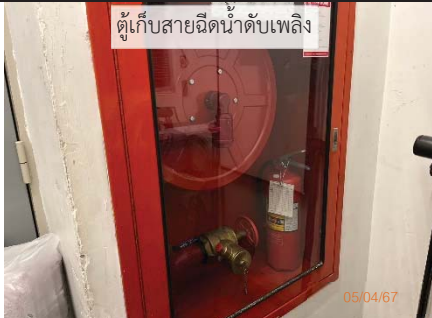
- จัดให้มีตู้เก็บสายฉีดน้ำดับเพลิงพร้อม อุปกรณ์ (FHC) จำนวน 2 ตู้/ชั้น ติดตั้งไว้บริเวณโถง บันได และโถงทางเดิน ในแต่ละชั้น จำนวน 46 ตู้	- โครงการจัดให้มีตู้เก็บสายฉีดน้ำดับเพลิง พร้อมอุปกรณ์ของทุกชั้น จำนวนชั้นละ 2 ตู้ พื้นที่โครงการมีทั้งหมด 22 ชั้น และชั้นใต้ดิน 1 ชั้น รวมทั้งสิ้นจำนวน 46 ตู้	- ไม่มี

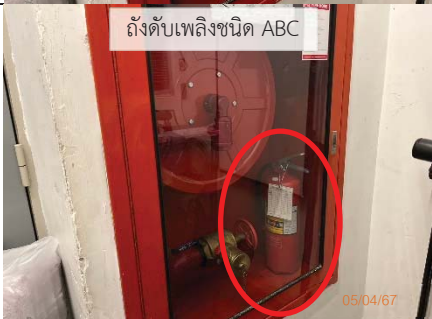
- จัดให้มีถังดับเพลิงเคมีชนิด ABC ขนาด 10 ปอนด์ ซึ่งจะติดตั้งไว้ในตู้ FHC	- โครงการจัดให้มีถังดับเพลิงชนิด ABC ขนาด 10 ปอนด์ ติดตั้งไว้ในตู้ FHC	- ไม่มี

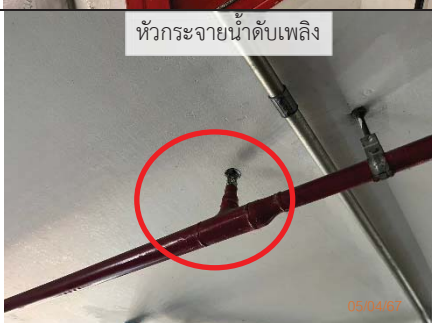
- จัดให้มีระบบหัวกระจายน้ำดับเพลิงอัตโนมัติ (Sprinkler System) บริเวณที่จอดรถ ภัตตาคาร สำนักงาน ห้องพัก ห้องออกกำลังกาย ห้องเครื่อง และ บริเวณทางเดินทั่วทั้งอาคาร จำนวนรวม 1,358 จุด	- โครงการจัดให้มีแบบหัวกระจายน้ำดับเพลิง อัตโนมัติไว้บริเวณต่างๆ ภายในโครงการ	- ไม่มี

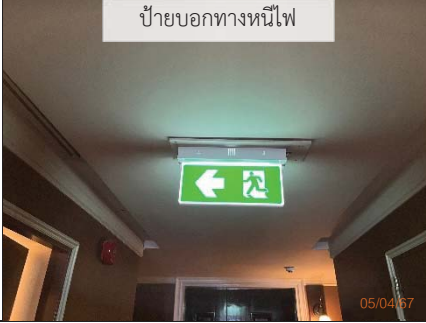
ป้ายบอกทางหนีไฟ

กิ่งสัญญาณแจ้งเหตุ
4.2 ทดสอบระบบจ่ายไฟฟ้าสำรอง ให้มีแบตเตอรี่ สำรองอยู่ตลอดเวลา และมีสภาพพร้อมใช้งานทุก 3 เดือน/ครั้ง	- โครงการจัดให้มีเจ้าหน้าที่คอยตรวจสอบ แบตเตอรี่สำรองให้พร้อมใช้งานอยู่ตลอดเวลา	- ไม่มี	  เครื่องปั่นไฟฟ้าสำรอง
4.3 ป้ายและเครื่องหมายแสดงการหนีไฟ และ แผนผังเส้นทางหนีไฟ ให้มีสภาพดี มองเห็นชัดเจนและ ไม่ลบเลือนตรวจสอบทุก 3 เดือน/ครั้ง	- โครงการได้มีการตรวจสอบป้ายเครื่องหมาย แสดงการหนีไฟ และแผนผังเส้นทางหนีไฟอยู่ ตลอดเวลา	- ไม่มี

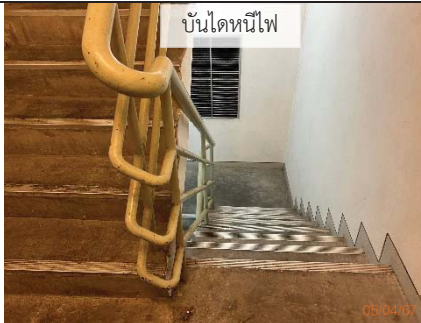
มาตรการป้องกันและแก้ไขผลกระทบสิ่งแวดล้อม และมาตรการติดตามตรวจสอบผลกระทบสิ่งแวดล้อม	ผลการปฏิบัติตามมาตรการ	ปัญหา อุปสรรค ที่ไม่สามารถปฏิบัติ ตามมาตรการ และแนวทางแก้ไข	ภาพประกอบมาตรการ
4.5 ตรวจสอบบันไดหนีไฟและเส้นทางในการหนีไฟให้อยู่ในสภาพพร้อมใช้งานไม่มีสิ่งกีดขวาง เดือนละ 1 ครั้ง	- โครงการได้มีการตรวจสอบบันไดหนีไฟ และเส้นทางหนีไฟไม่มีสิ่งกีดขวาง	- ไม่มี

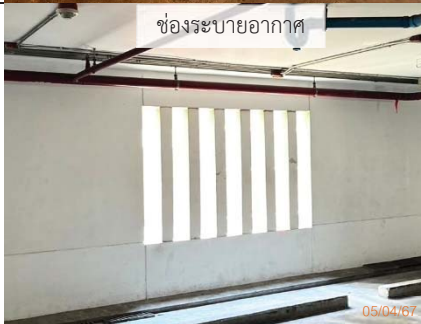
5. ระบบระบายอากาศ ตรวจสอบ ช่วงระบายอากาศธรรมชาติ เช่น หน้าต่างและประตู ให้ไม่มีวัตถุหรือสิ่งกีดขวางเดือนละ 1 ครั้ง	- โครงการได้มีการตรวจสอบระบบระบายอากาศบริเวณช่องระบายอากาศธรรมชาติ เช่น หน้าต่างและประตู ไม่ให้มีสิ่งกีดขวาง เดือนละ 1 ครั้ง	- ไม่มี
