รายงานผลการปฏิบัติตามมาตรการป้องกันและ  
แก้ไขผลกระทบสิ่งแวดล้อมและ  
มาตรการติดตามตรวจสอบคุณภาพสิ่งแวดล้อม  
โครงการ เดอะ มูฟ บางนา  
(มกราคม ถึง มิถุนายน 2567)

กรกฎาคม 2567

**รายงานผลการปฏิบัติตามมาตรการป้องกันและแก้ไขผลกระทบสิ่งแวดล้อม  
และมาตรการติดตามตรวจสอบผลกระทบสิ่งแวดล้อม  
โครงการ เดอะ มูฟ บางนา (ระยะดำเนินการ)**

1. โครงการ : เดอะ มูฟ บางนา (เดิมชื่อโครงการ เอส บางนา (S Bangna))
2. สถานที่ตั้ง : เลขที่ 555 หมู่ที่ 15 ตำบลบางแก้ว อำเภอบางพลี จังหวัดสมุทรปราการ
3. เจ้าของโครงการ : นิติบุคคลอาคารชุด เดอะ มูฟ บางนา
4. สถานที่ติดต่อ : เลขที่ 555 หมู่ที่ 15 ตำบลบางแก้ว อำเภอบางพลี จังหวัดสมุทรปราการ
5. จัดทำโดย : บริษัท ทัท พร็อพเพอร์ตี้ จำกัด
6. ได้รับความเห็นชอบรายงานการประเมินผลกระทบสิ่งแวดล้อม  
: เลขที่ ทส 1009.5/11335 ลงวันที่ 20 กรกฎาคม พ.ศ. 2565
7. โครงการได้นำเสนอรายงานผลการปฏิบัติตามมาตรการฯ ครั้งสุดท้าย  
: มกราคม พ.ศ. 2567
8. รายละเอียดโครงการ
  - ลักษณะ/ประเภทโครงการ : โครงการเป็นอาคารอยู่อาศัยรวม (อาคารชุด) มีจำนวนห้องชุดพักอาศัย  
รวมทั้งสิ้น 464 ห้อง
  - กิจกรรมในโครงการ : นำเสนอรายละเอียดในบทที่ 1

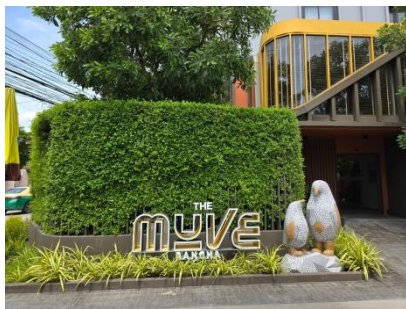
ป้ายชื่อโครงการ

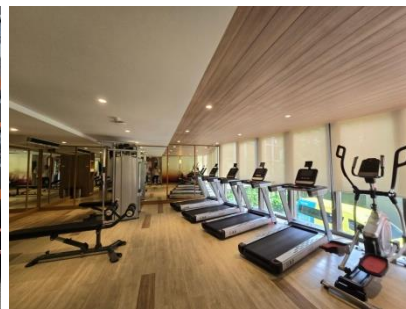
พื้นที่ส่วนกลาง

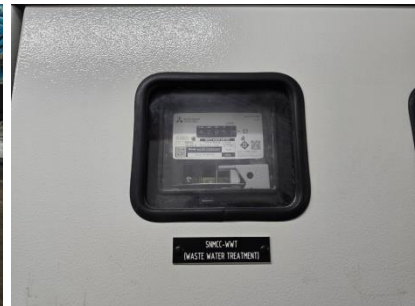
มิเตอร์สำหรับระบบบำบัดน้ำเสีย

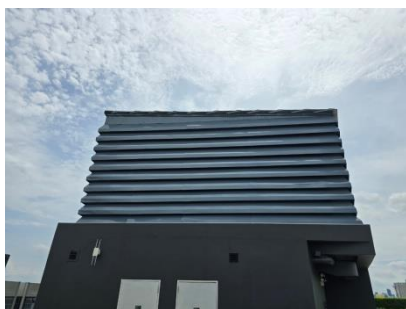
ถังสำรองน้ำใช้ อาคาร A

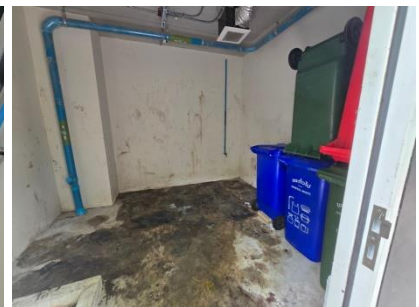
ห้องพักมูลฝอยรวม

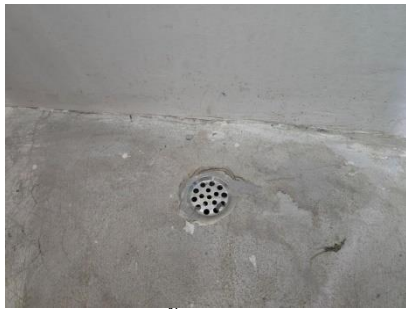
ท่อระบายน้ำห้องพักมูลฝอย

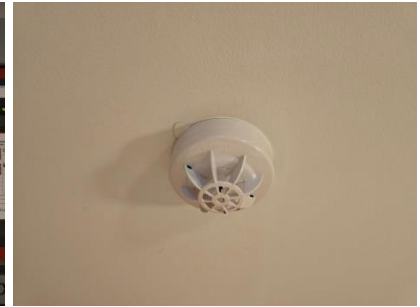
เครื่องตรวจจับควัน

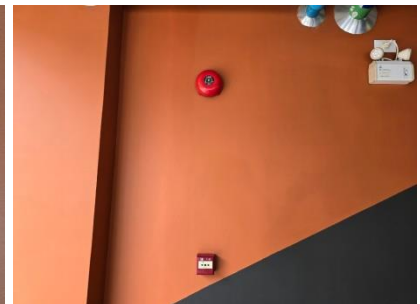
อุปกรณ์ส่งเสียงสัญญาณแจ้งเหตุ

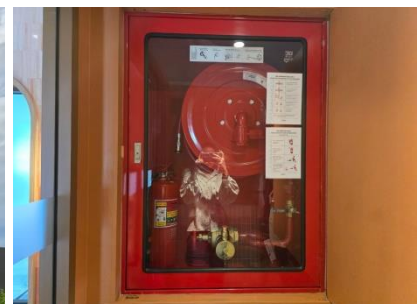
ตู้เก็บสายฉีดน้ำดับเพลิง

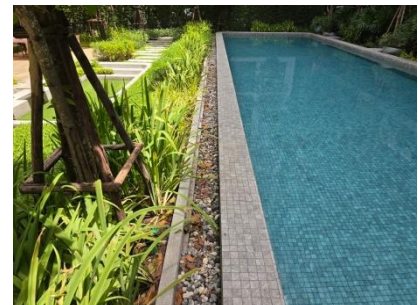
รางระบายน้ำล้น

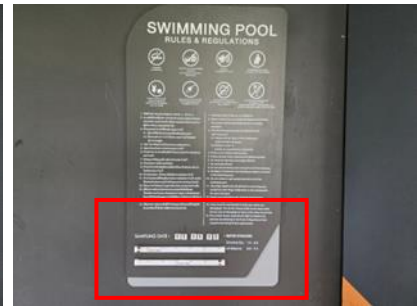
ตรวจวัดค่าน้ำประจำวัน

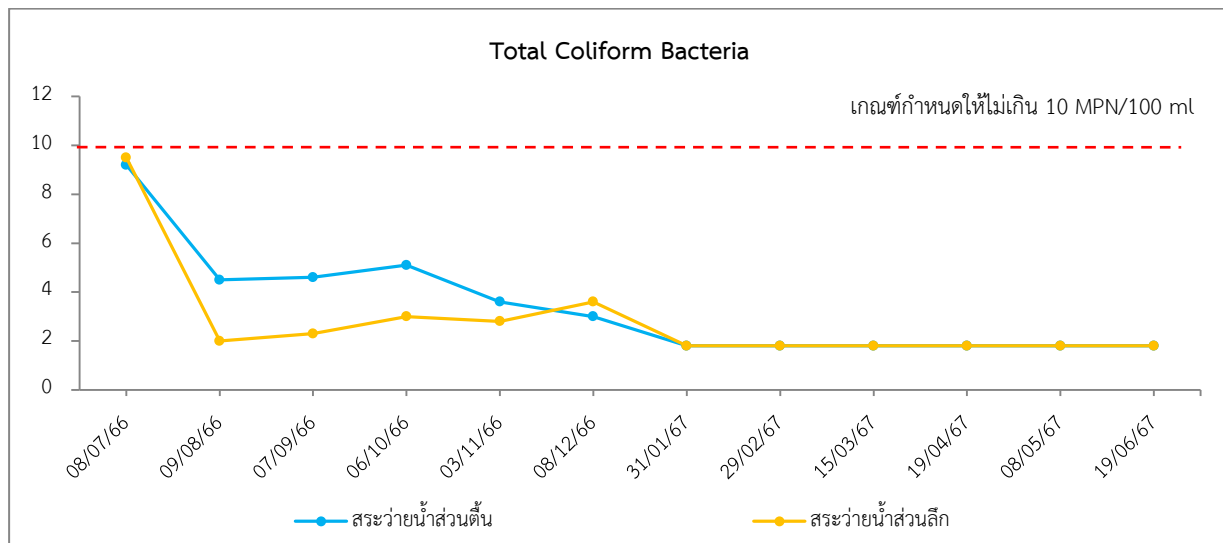
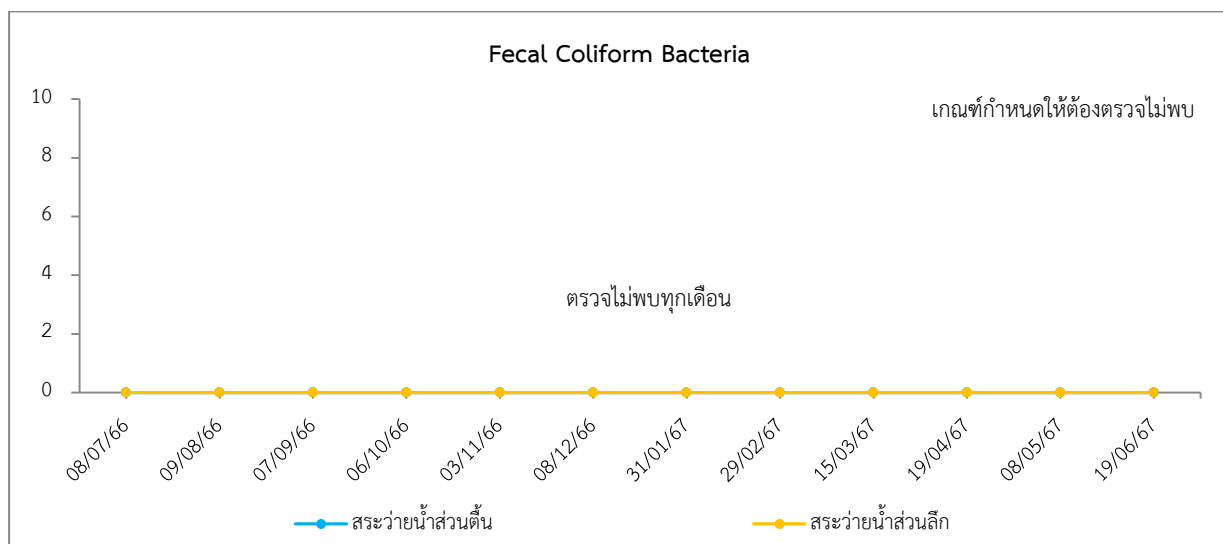
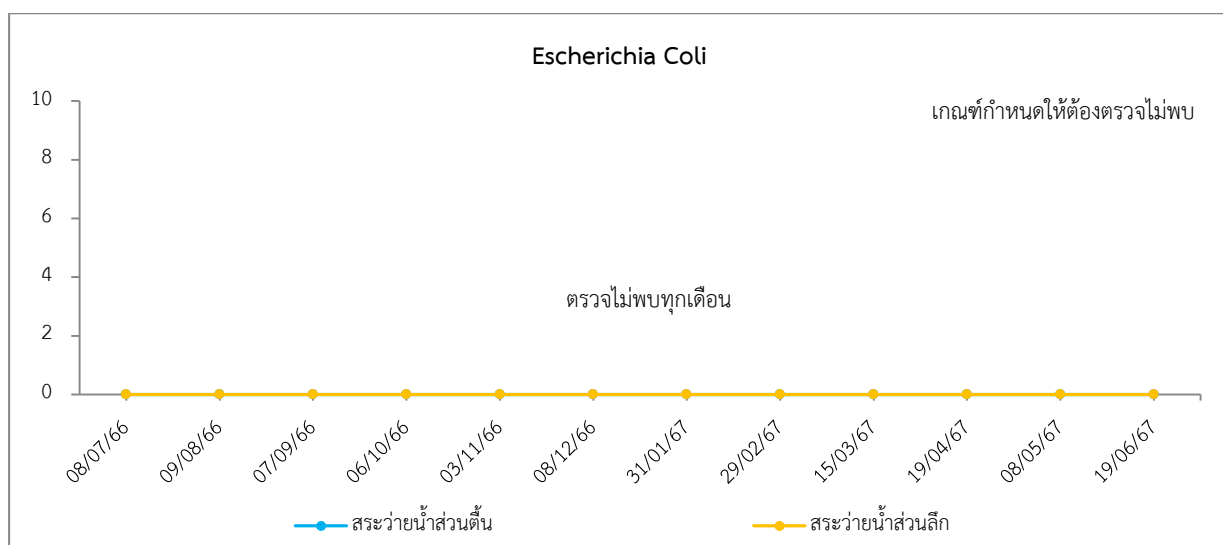
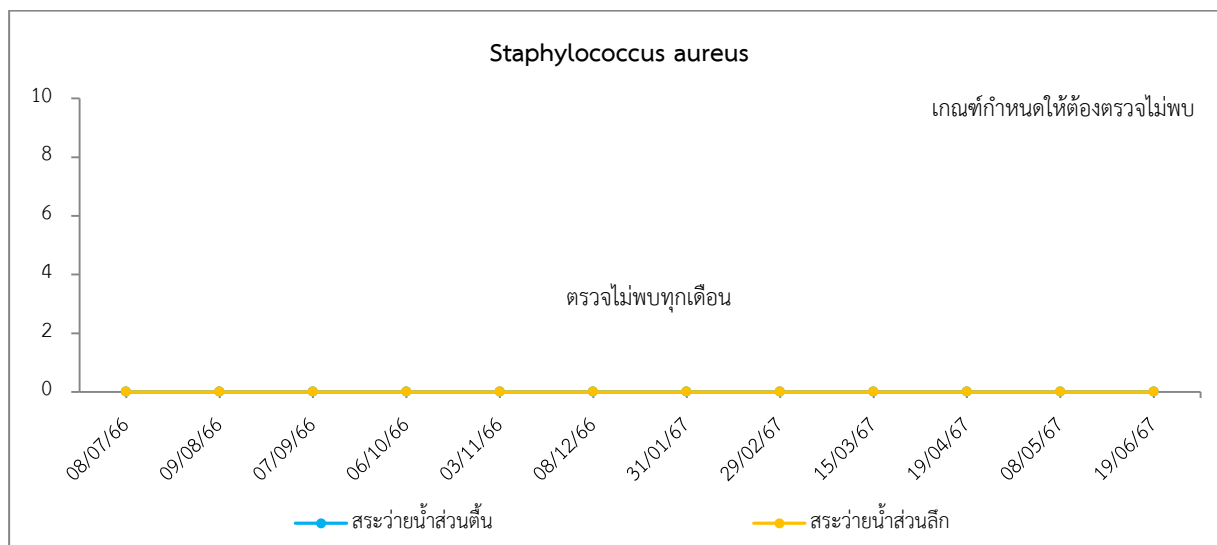
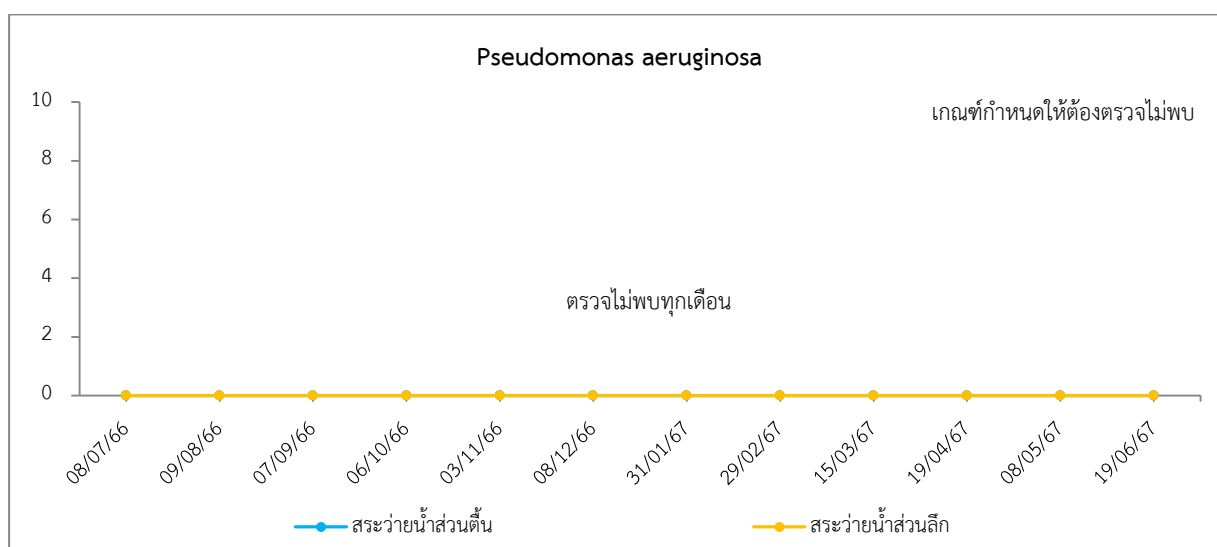
ภาพที่ 3.5-4 กราฟเปรียบเทียบผลการวิเคราะห์คุณภาพน้ำสระว่ายน้ำ ในปี พ.ศ. 2566 – พ.ศ. 2567

เมื่อเปรียบเทียบผลการวิเคราะห์คุณภาพน้ำสระว่ายน้ำของโครงการ เดอะ มูฟ บางนา ในปี พ.ศ. 2566 – พ.ศ. 2567 พบว่า คุณภาพน้ำมีแนวโน้มเป็นไปตามเกณฑ์ค่ามาตรฐาน แสดงดังตารางที่ 3.5-5 และภาพที่ 3.5-4
