รายงานผลการปฏิบัติตามมาตรการป้องกันและ
แก้ไขผลกระทบสิ่งแวดล้อมและ
มาตรการติดตามตรวจสอบคุณภาพสิ่งแวดล้อม
โครงการ WALDEN Asoke (วอลเด็น อโศก)
(มกราคม ถึง มิถุนายน 2567)

กรกฎาคม 2567

**รายงานผลการปฏิบัติตามมาตรการป้องกันและแก้ไขผลกระทบสิ่งแวดล้อม และมาตรการติดตามตรวจสอบ
ผลกระทบสิ่งแวดล้อม โครงการ WALDEN Asoke (วาลเด็น อโศก) ระยะดำเนินการ**

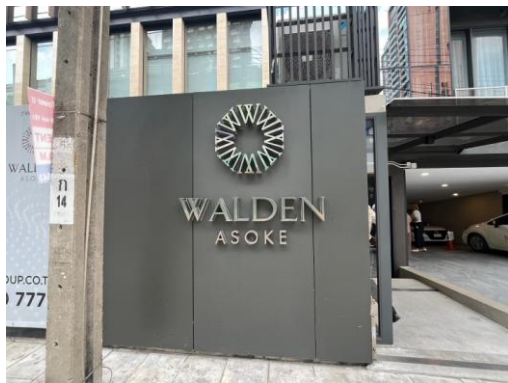
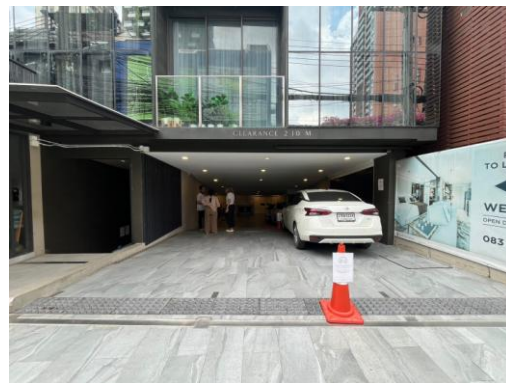
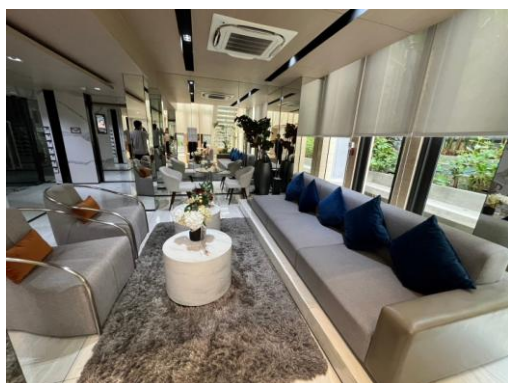
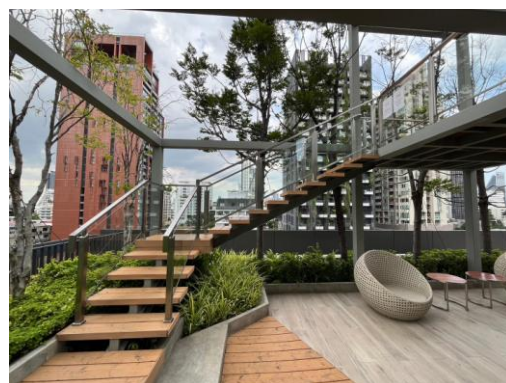
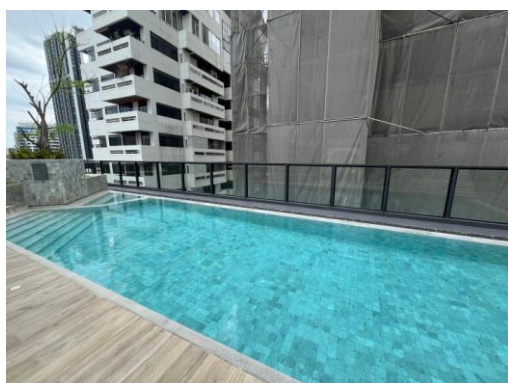
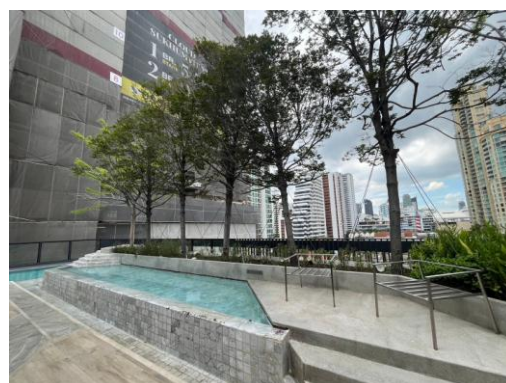
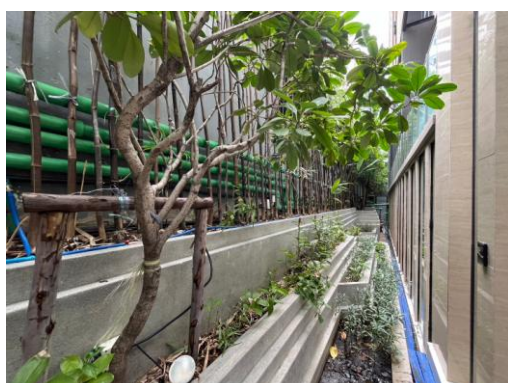
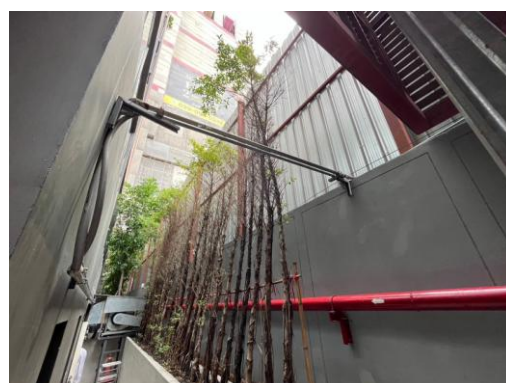
ภาพที่ 1.3-1

สภาพปัจจุบันของโครงการ

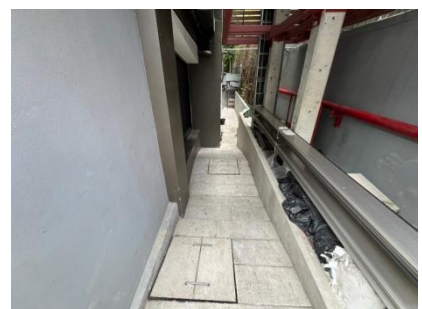
ภาพที่ 2.2-5 ระบบบำบัดน้ำเสียของโครงการ

บริเวณระบบบำบัดน้ำเสีย

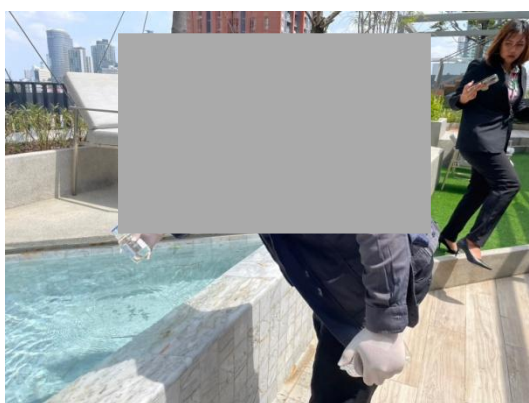
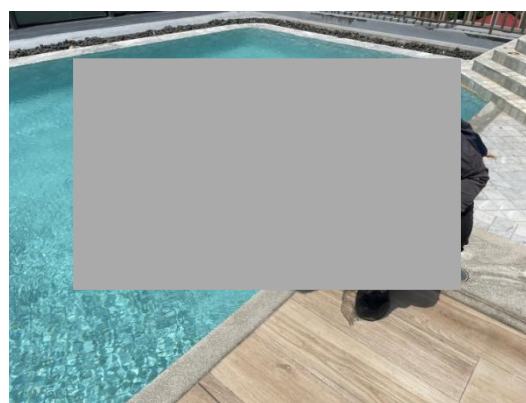
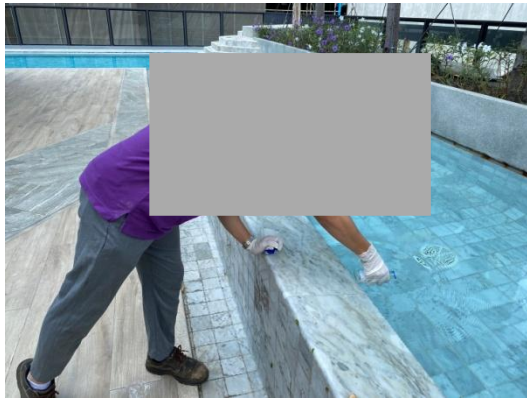
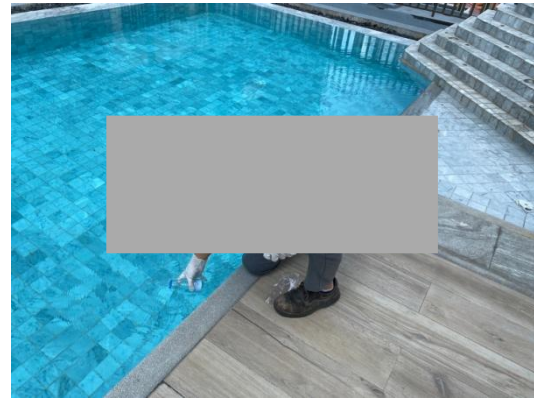
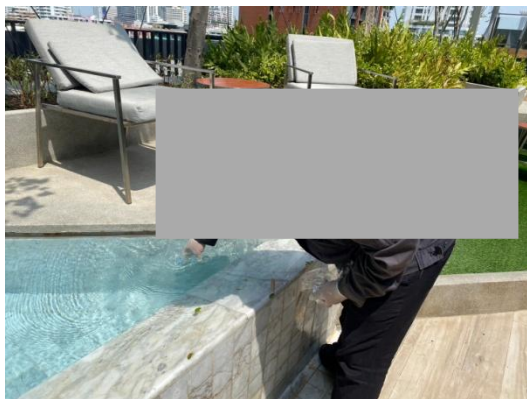
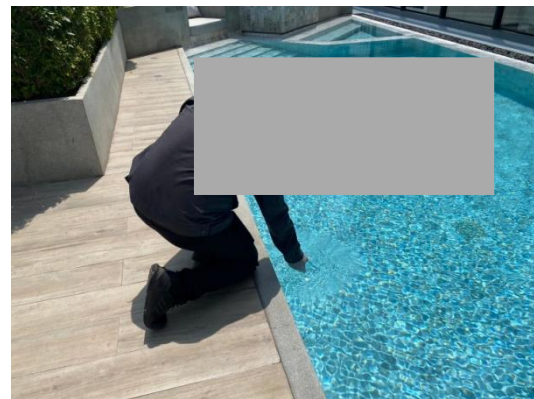
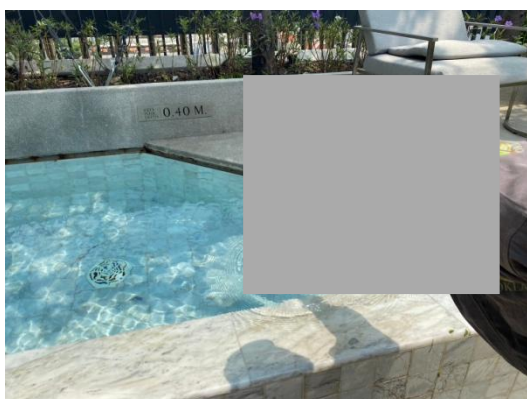
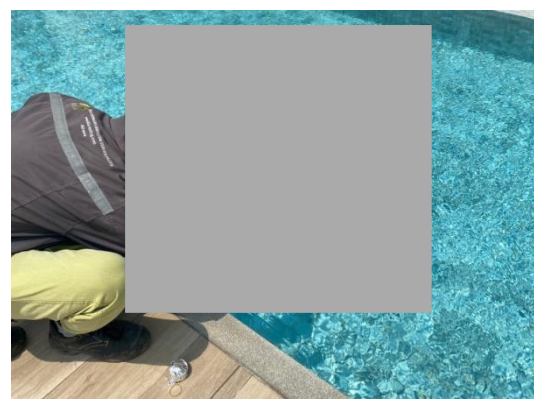
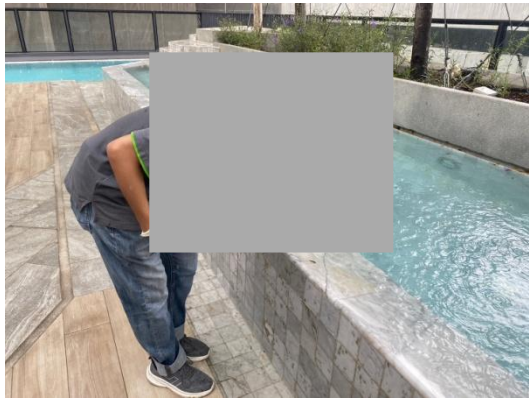
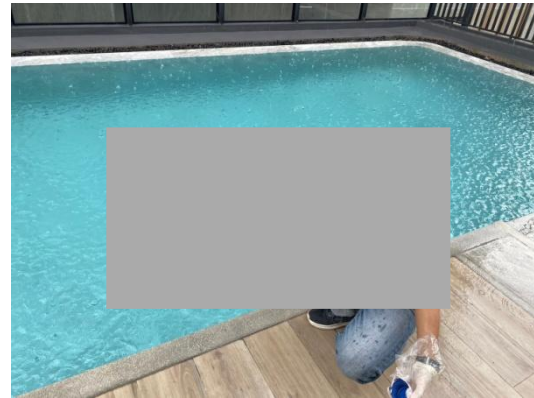
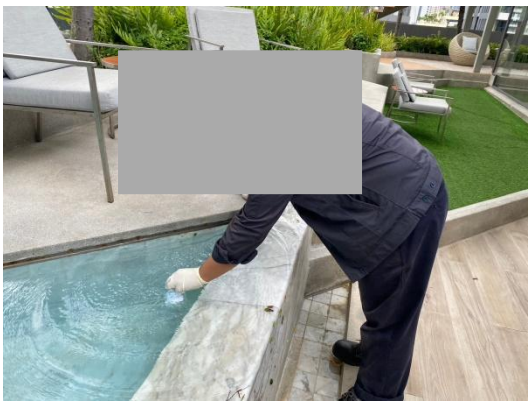
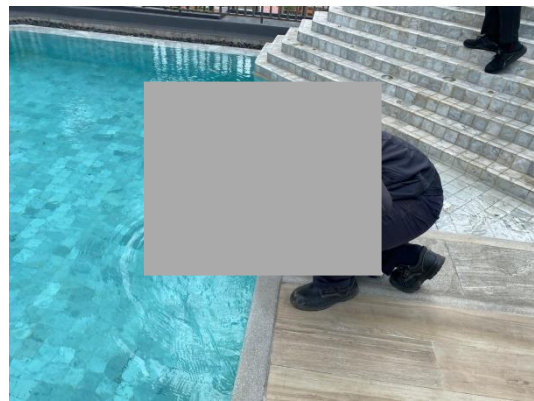
ภาพที่ 3.5-3 แสดงการเก็บตัวอย่างคุณภาพน้ำสระว่ายน้ำ ระหว่างเดือนมกราคม-มิถุนายน พ.ศ. 2567

จากการวิเคราะห์คุณภาพน้ำสระว่ายน้ำของโครงการ WALDEN Asoke (วอลเด็น อัสโก) พบว่า ทุกพารามิเตอร์มีค่าอยู่ในเกณฑ์มาตรฐานอ้างอิงตามพระราชบัญญัติการสาธารณสุข พ.ศ. 2535 เรื่อง การควบคุมการประกอบกิจการสระว่ายน้ำ หรือกิจการอื่นๆ ในทำนองเดียวกัน แสดงดังตารางที่ 3.5-5

เมื่อเปรียบเทียบผลการวิเคราะห์คุณภาพน้ำสระว่ายน้ำของโครงการ WALDEN Asoke (วอลเด็น อัสโก) ย้อนหลัง พบว่า คุณภาพน้ำสระว่ายน้ำมีแนวโน้มเป็นไปตามเกณฑ์มาตรฐานอ้างอิงตามพระราชบัญญัติการสาธารณสุข พ.ศ. 2535 เรื่อง การควบคุมการประกอบกิจการสระว่ายน้ำ หรือกิจการอื่นๆ ในทำนองเดียวกัน แสดงดังตารางที่ 3.5-5

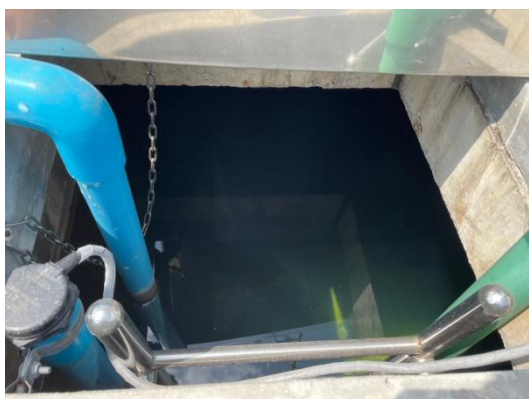
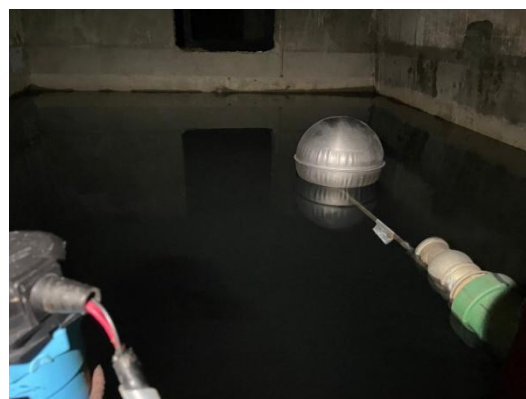
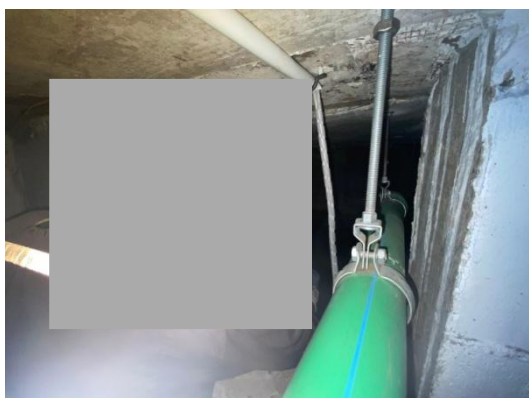
จากการวิเคราะห์คุณภาพน้ำประปาของโครงการ WALDEN Asoke (วาลเด็น อโศก) ในระหว่างเดือนมกราคม - มิถุนายน พ.ศ. 2567 พบว่า ทุกพารามิเตอร์มีค่าอยู่ในเกณฑ์มาตรฐานอ้างอิงตามเกณฑ์กำหนด คุณภาพน้ำประปา การประปานครหลวง พ.ศ. 2565 แสดงดังตารางที่ 3.5-6

เมื่อเปรียบเทียบผลการวิเคราะห์คุณภาพน้ำประปาของโครงการ WALDEN Asoke (วาลเด็น อโศก) ย้อนหลัง พบว่า คุณภาพน้ำประปามีแนวโน้มเป็นไปตามเกณฑ์มาตรฐานอ้างอิงตามเกณฑ์กำหนด คุณภาพน้ำประปา การประปานครหลวง พ.ศ. 2565 แสดงดังตารางที่ 3.5-7
