รายงานผลการปฏิบัติตามมาตรการป้องกันและแก้ไขผลกระทบสิ่งแวดล้อม
และมาตรการติดตามตรวจสอบคุณภาพสิ่งแวดล้อม ในระยะดำเนินการ

โครงการ 39 คัสตูรี

ระหว่างเดือนมกราคม-มิถุนายน พ.ศ. 2567

บริษัท โอกลา เทสติ้ง แอนด์ คอนซัลติง เซอร์วิส จำกัด

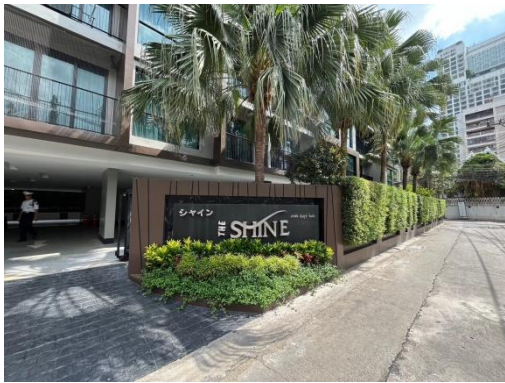
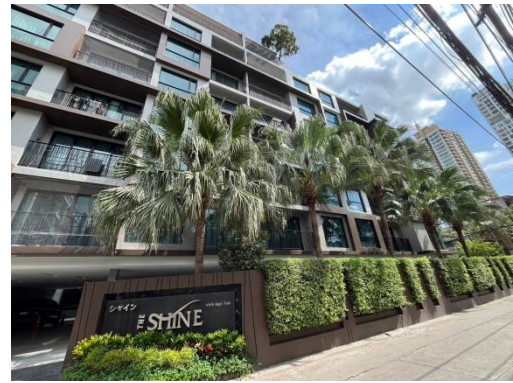
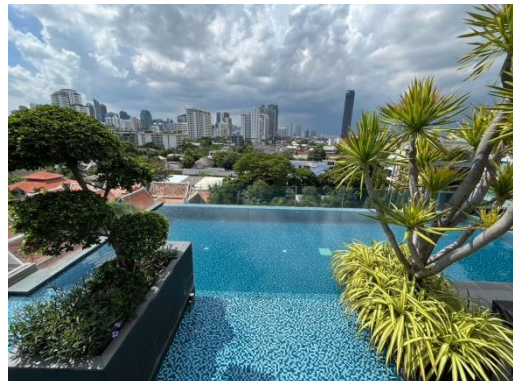
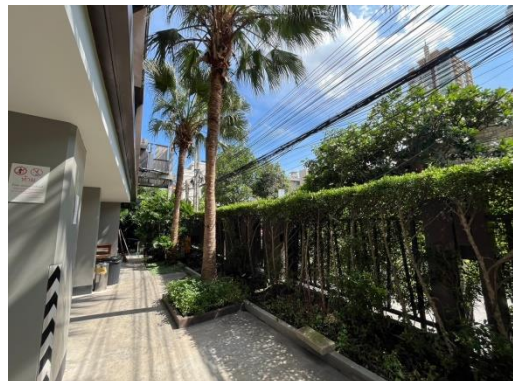
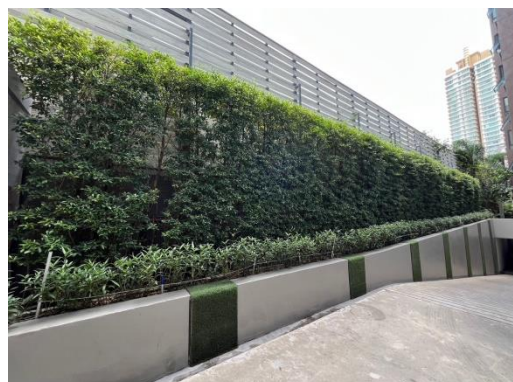
รูปที่ 2-1 พื้นที่สีเขียวของโครงการ

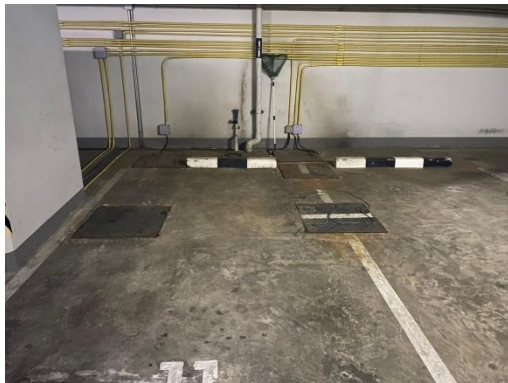
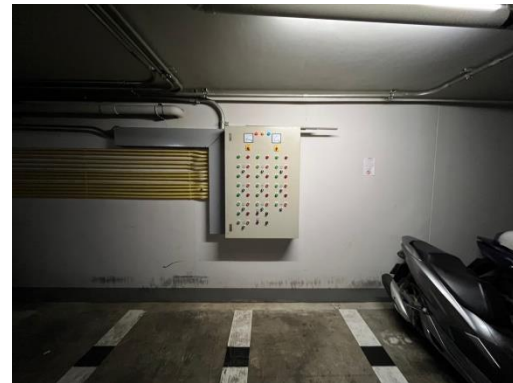
รูปที่ 2-6 ระบบบำบัดน้ำเสียของโครงการ

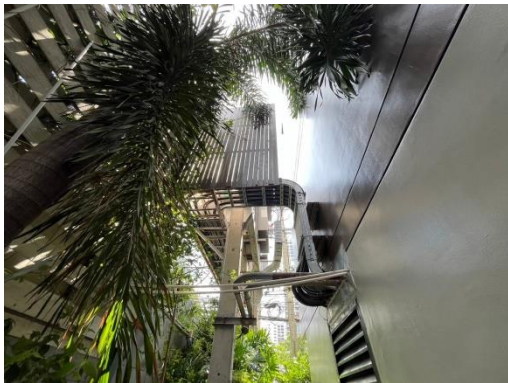
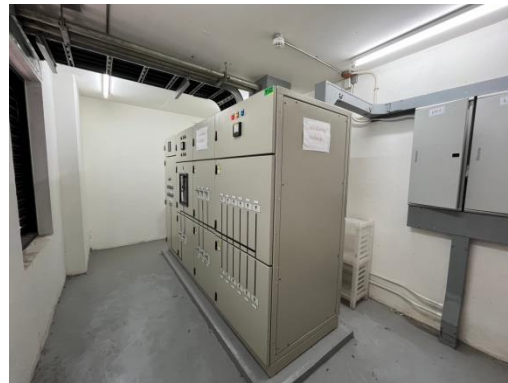
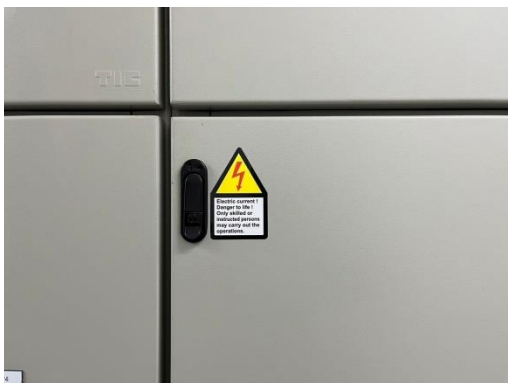
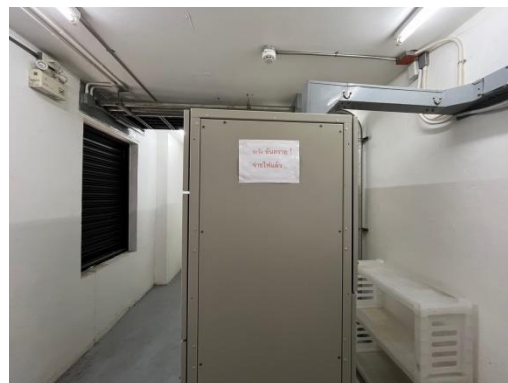
รูปที่ 2-20 หม้อแปลงไฟฟ้า

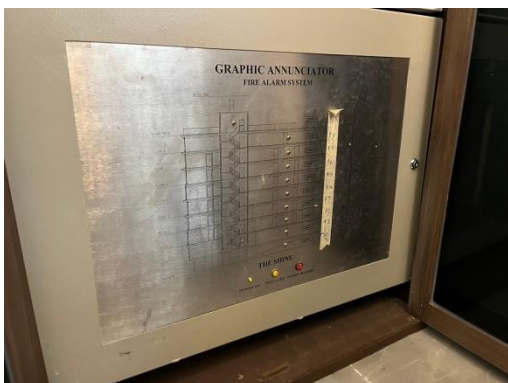
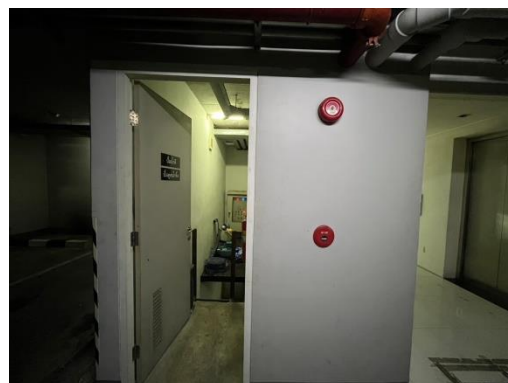
รูปที่ 2-21 ระบบป้องกันและเตือนอัคคีภัย

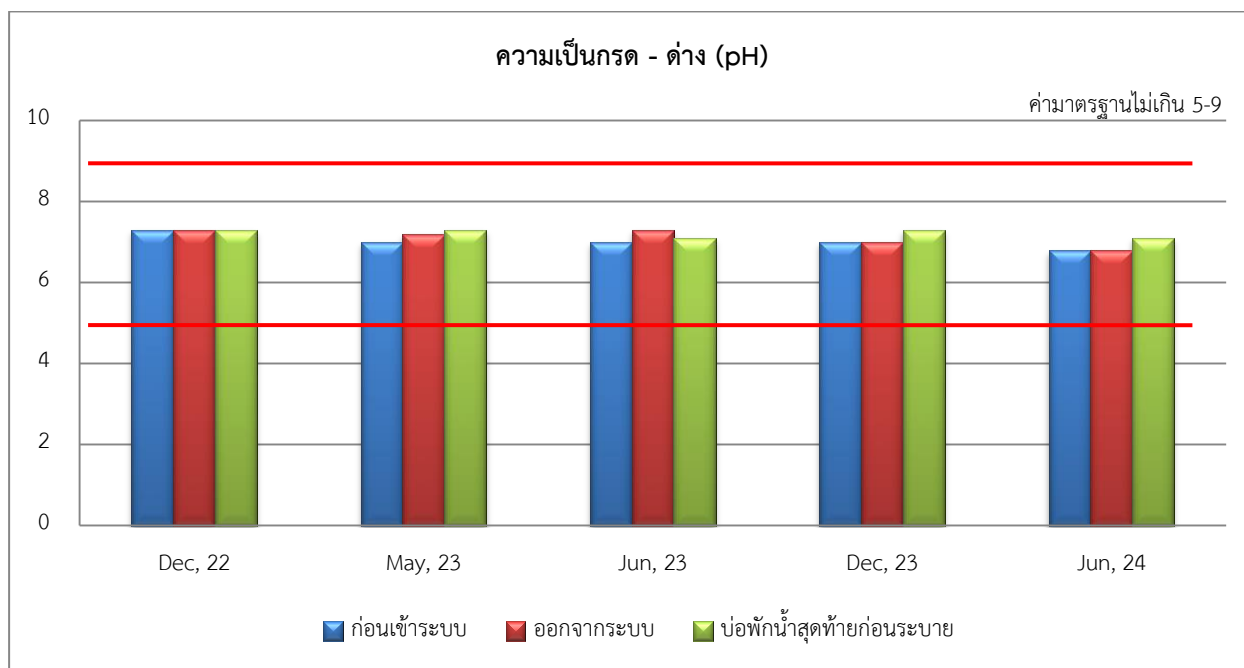
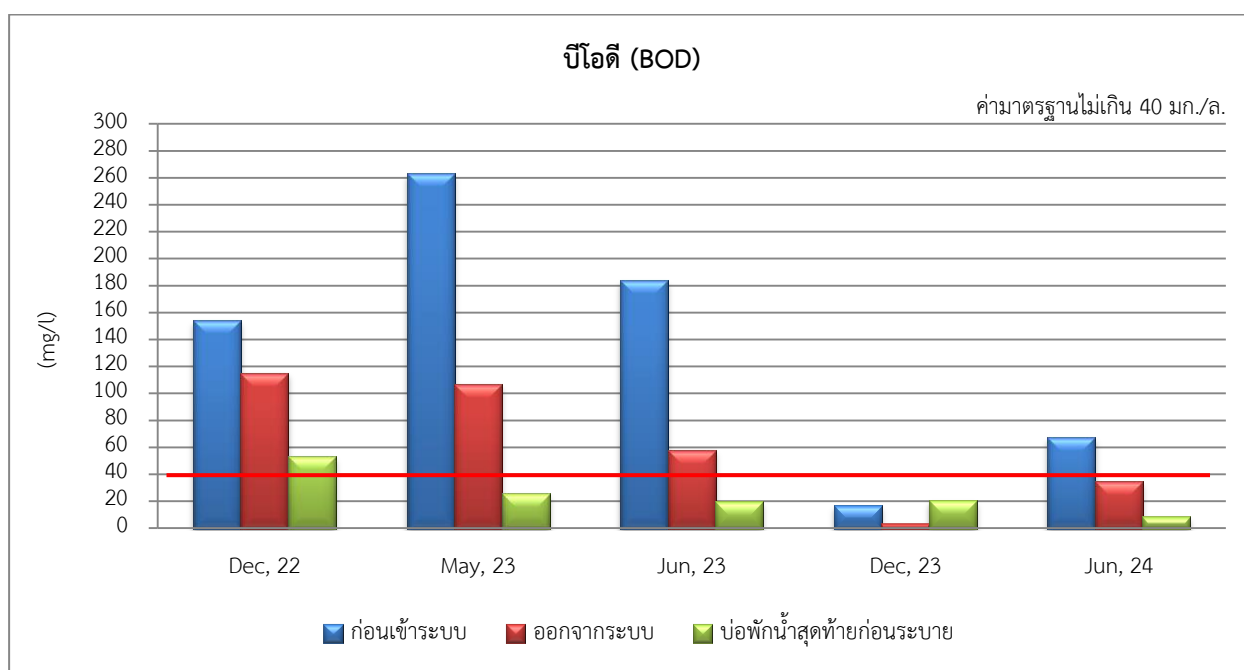
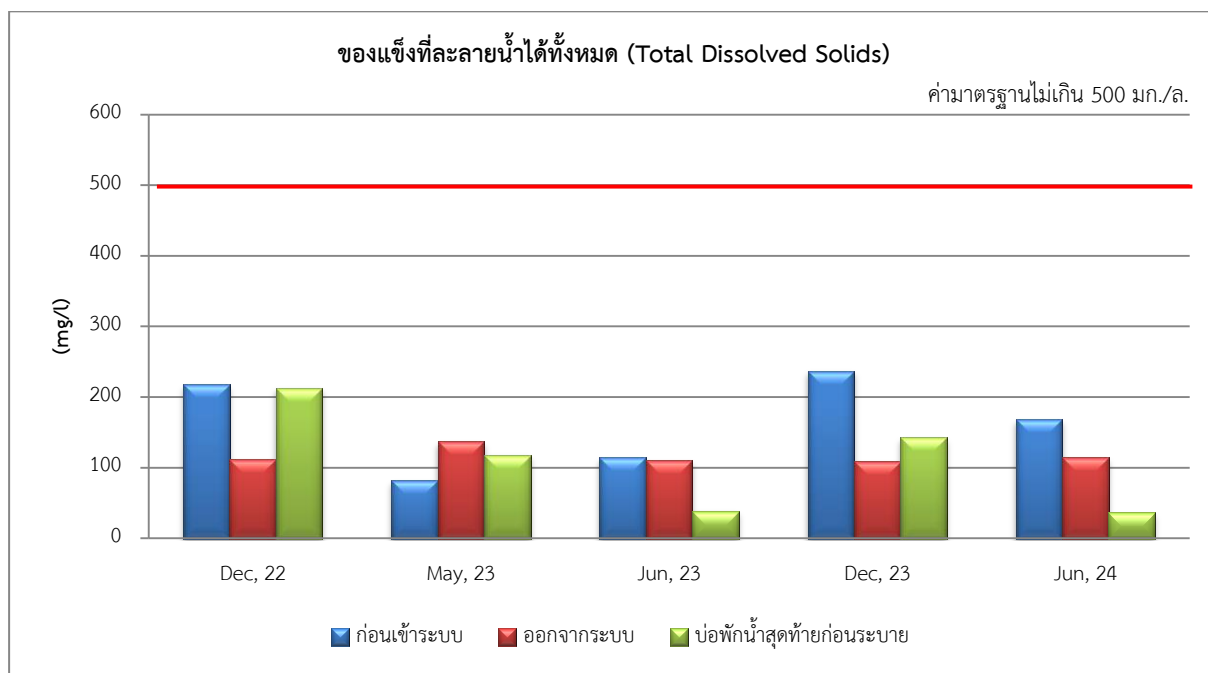
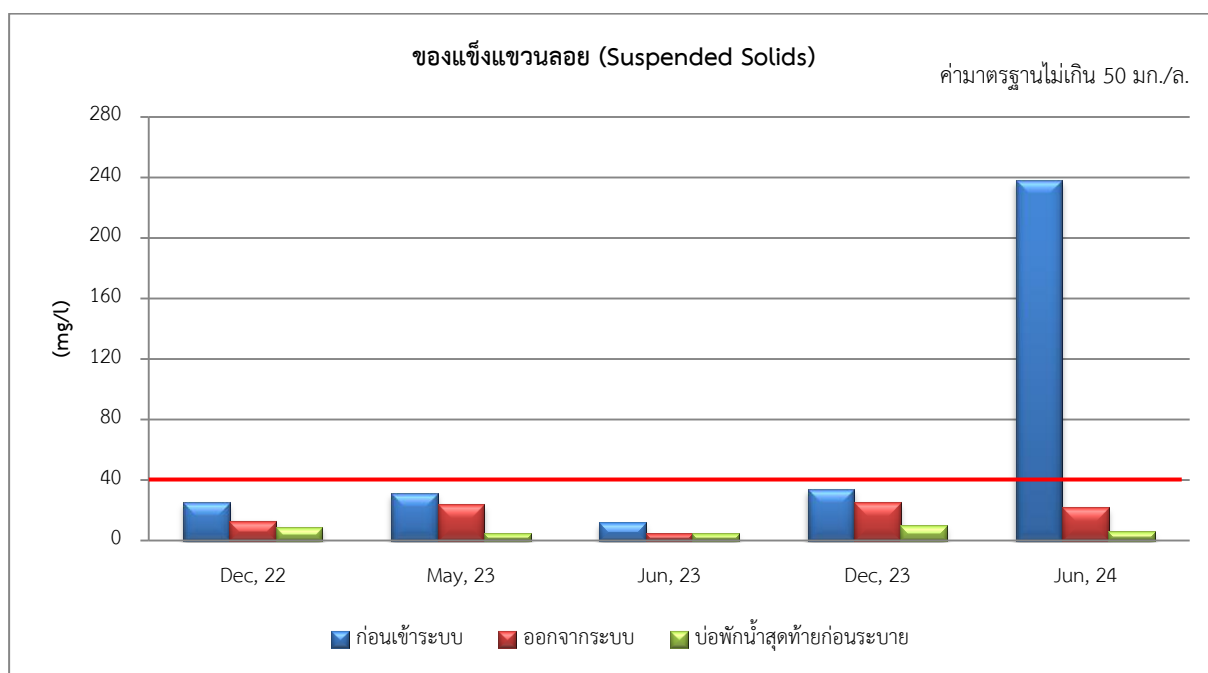
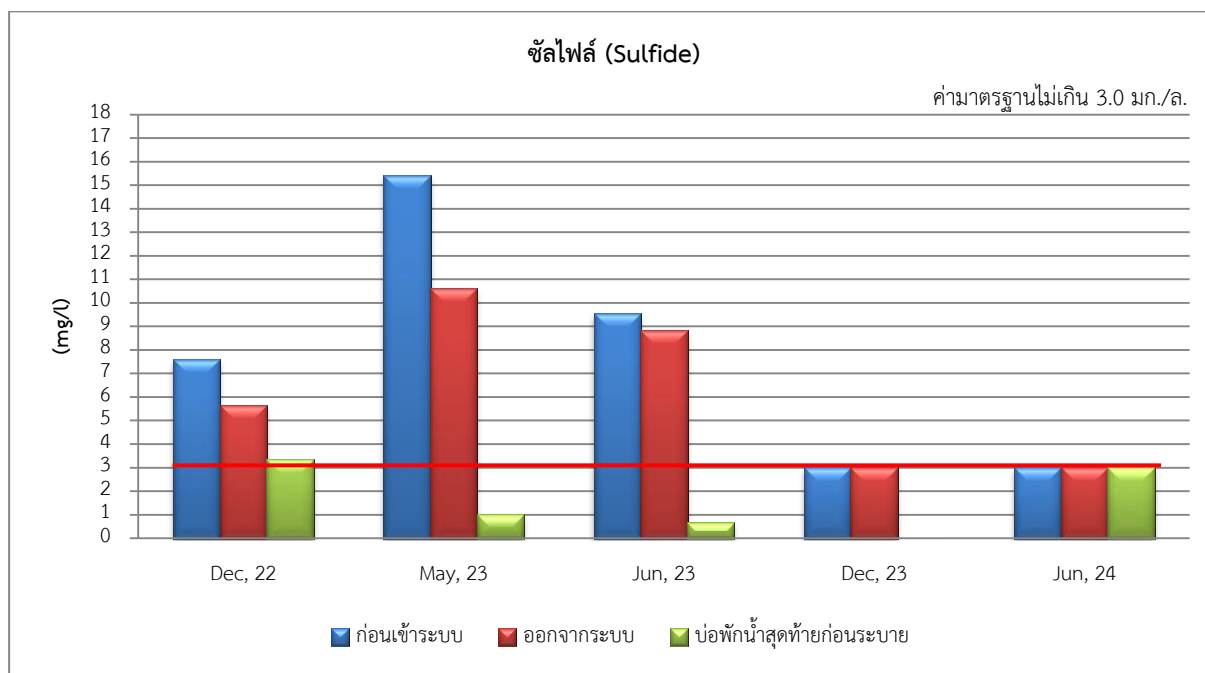
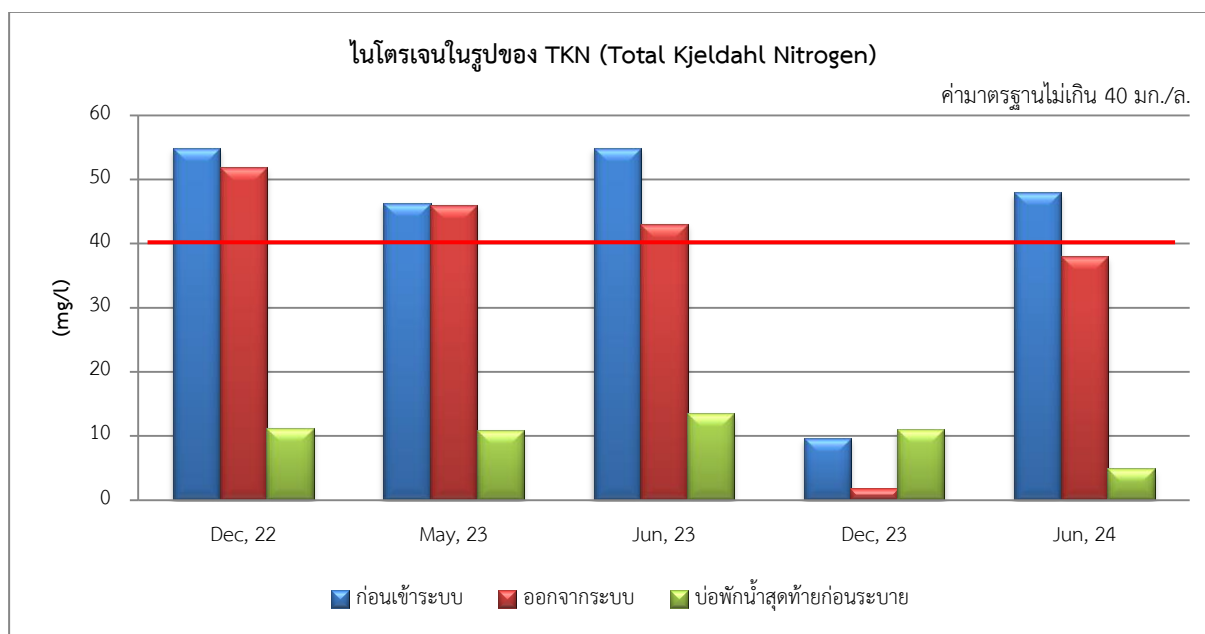
จากผลการตรวจวัดคุณภาพน้ำทิ้งจากระบบบำบัดน้ำเสีย พบว่า ผลการตรวจวัดมีค่าอยู่ในเกณฑ์มาตรฐานกำหนด มาตรฐานเทียบใช้ตามประกาศกระทรวงทรัพยากรธรรมชาติและสิ่งแวดล้อม เรื่อง กำหนดมาตรฐานควบคุมการระบายน้ำทิ้งจากอาคารบางประเภทและบางขนาด พ.ศ. 2548 (อาคารประเภท ค) สำหรับผลการตรวจวัดแสดงในตารางที่ 3.2-1 ถึงตารางที่ 3.2-4 และรูปที่ 3.2-2

รูปที่ 3.2-2 ผลการติดตามตรวจสอบคุณภาพน้ำทิ้ง โครงการ 39 คัสตูรี

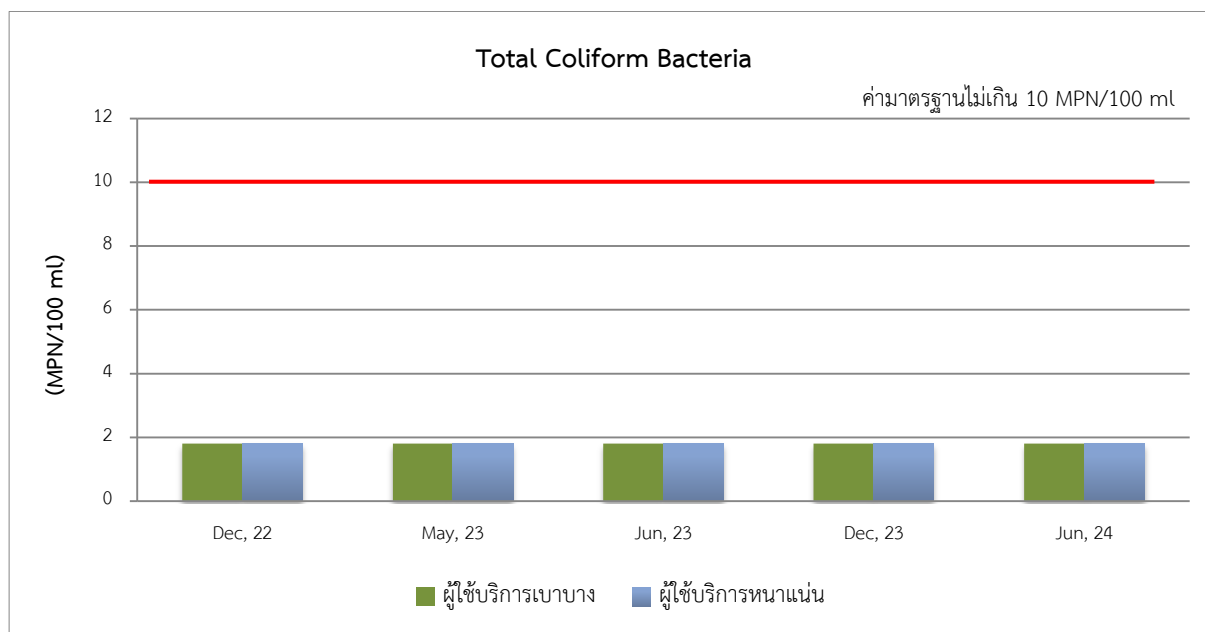
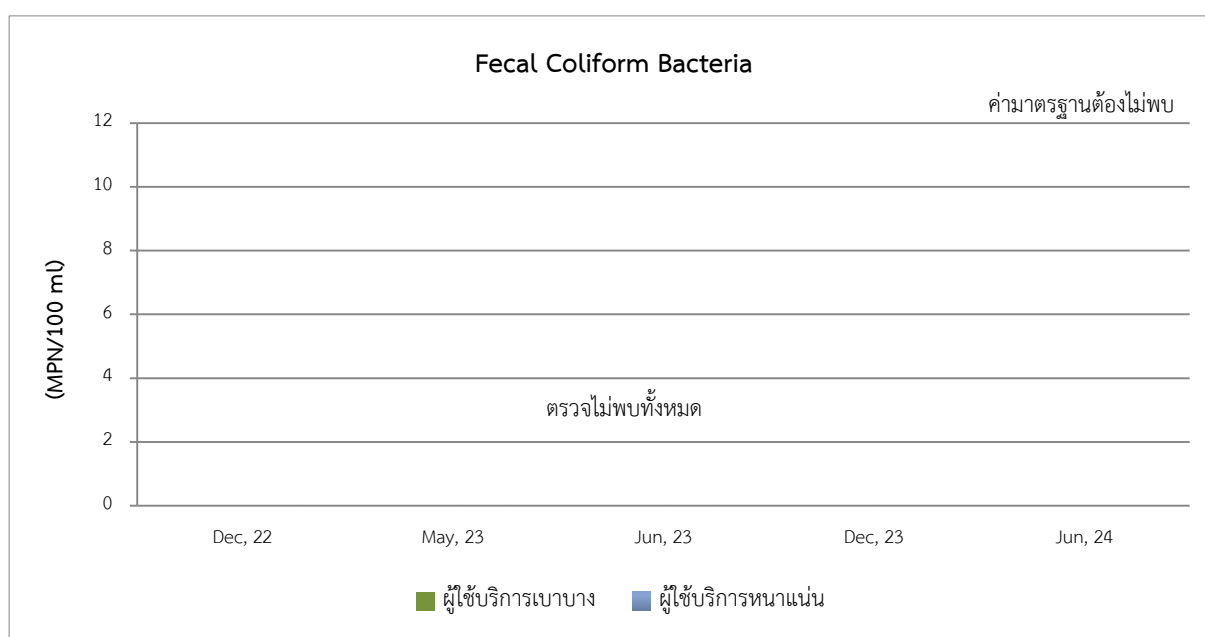
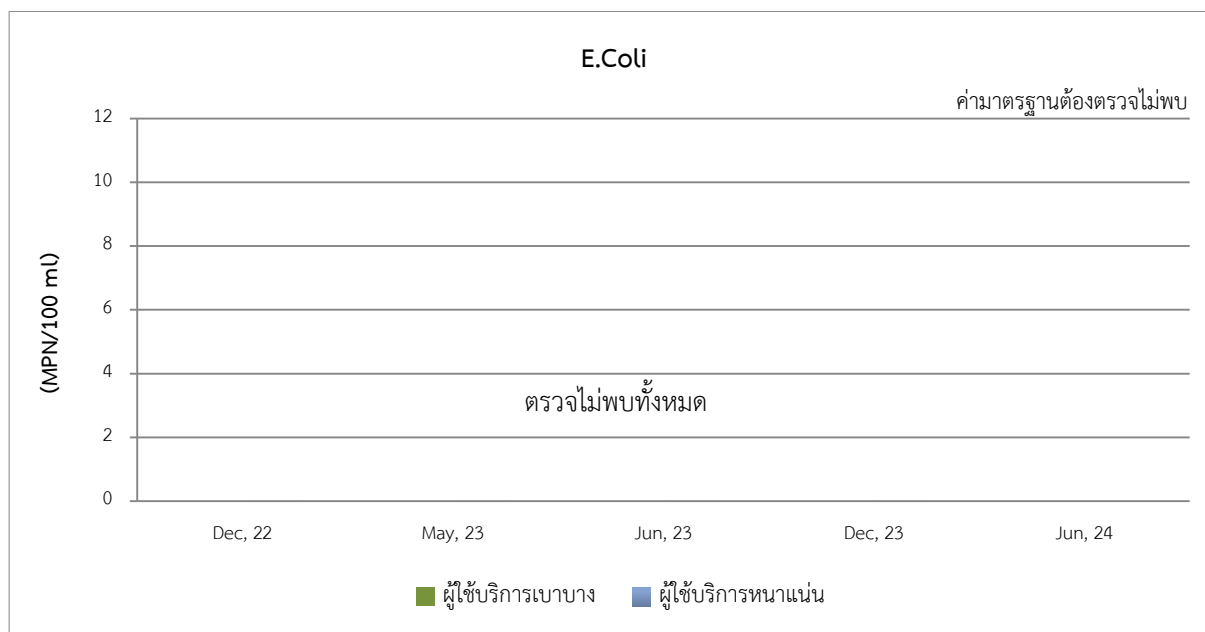
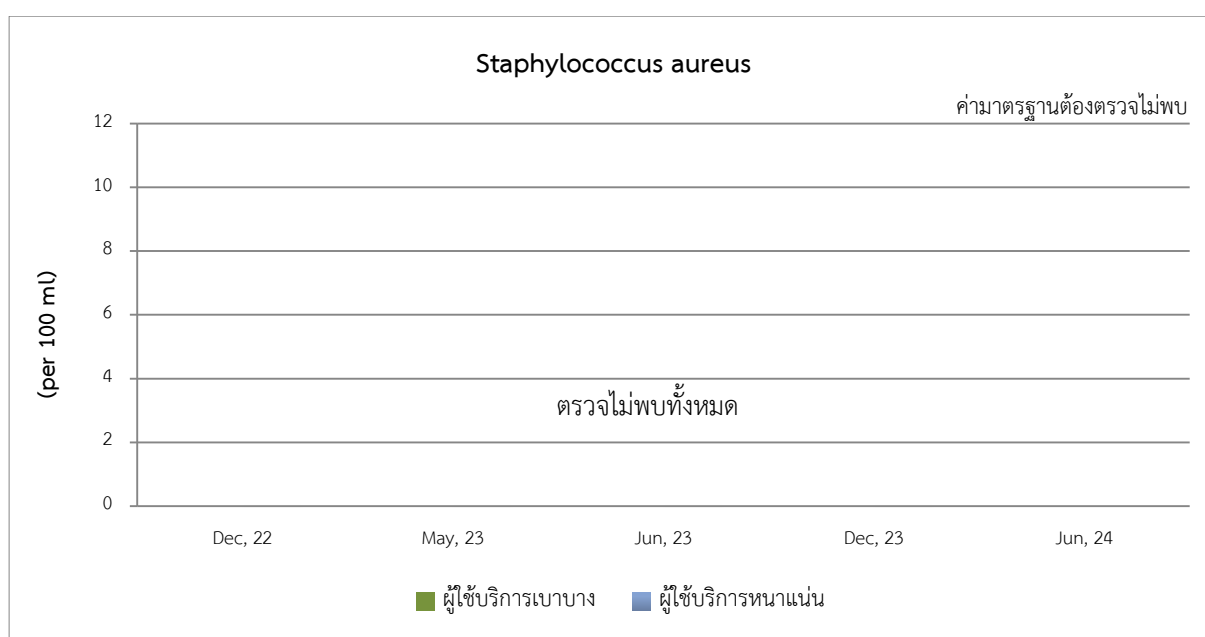
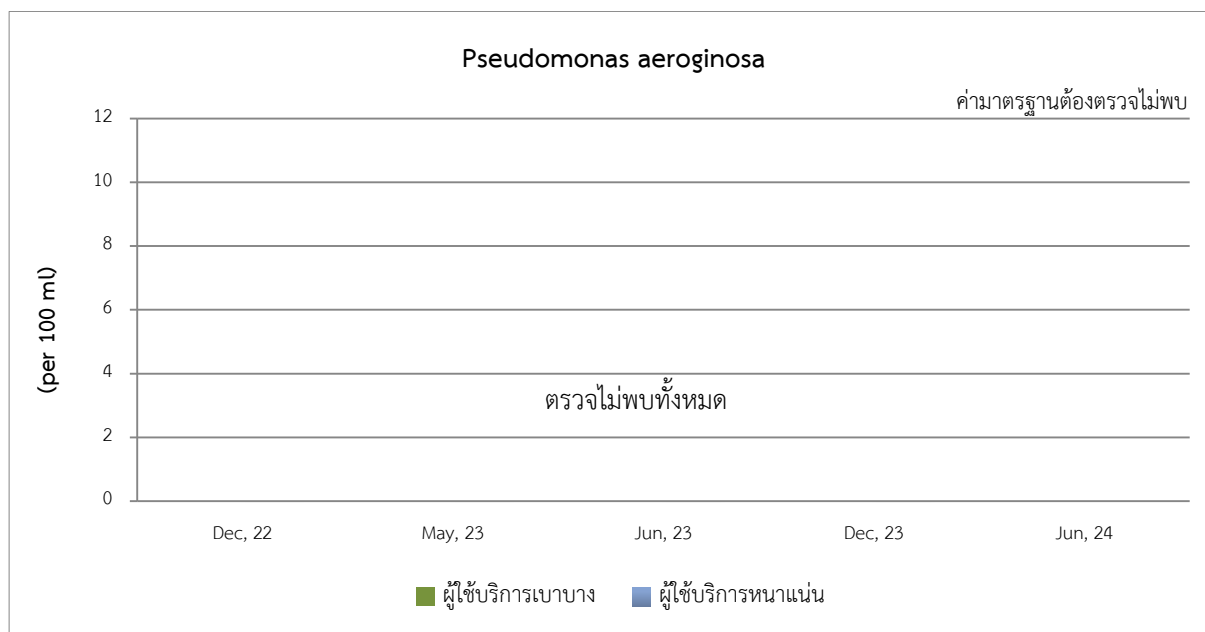
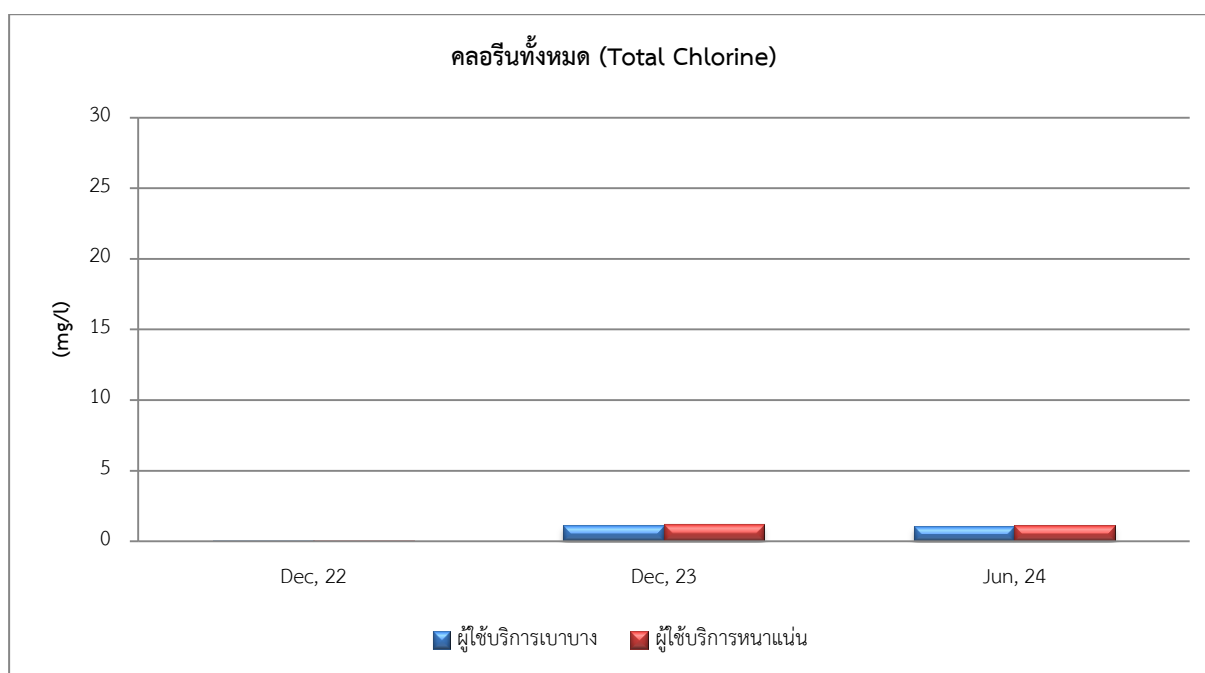
เมื่อนำผลการตรวจวัดมาเปรียบเทียบกับค่ามาตรฐานกำหนด พบว่า มีค่าอยู่ในเกณฑ์มาตรฐานกำหนด มาตรฐานตามคำแนะนำของคณะกรรมการสาธารณสุข ฉบับที่ 1/2550 เรื่อง การควบคุมการประกอบกิจการ สระว่ายน้ำ หรือกิจการอื่นๆในทำนองเดียวกันดังแสดงในตารางที่ 3.2-5 ถึงตารางที่ 3.2-6 และรูปที่ 3.2-4

รูปที่ 3.2-4 ผลการตรวจวัดคุณภาพน้ำจากสระว่ายน้ำ โครงการ 39 คัสตูรี
ระหว่างปี พ.ศ. 2565 – พ.ศ. 2567
