การปฏิบัติตามมาตรการป้องกัน  
และแก้ไขผลกระทบสิ่งแวดล้อม

## 2.1 การปฏิบัติตามมาตรการป้องกันและแก้ไขผลกระทบสิ่งแวดล้อม

ดังนั้น บริษัท ทีซีซีโฮเทล แอสเสท แมนเนจเม้นท์ จำกัด ได้มอบหมายให้บริษัท สเปเชียล แล็บ เอ็นไว แอนด์ คอนซัลแตนท์ จำกัด ดำเนินการติดตามตรวจสอบผลการปฏิบัติตามมาตรการป้องกันและแก้ไขผลกระทบสิ่งแวดล้อม โครงการ มิเลนเนียม คอมเพล็กซ์ ช่วงเดือนมกราคม ถึง มิถุนายน 2567 (ระยะดำเนินการ) โดยอาศัยข้อมูลจากการสัมภาษณ์เจ้าหน้าที่การตรวจสอบเอกสารที่เกี่ยวข้อง และตรวจสอบสภาพพื้นที่จริง พร้อมเสนอแนะแนวทางการแก้ไขปัญหาให้เป็นไปตามมาตรการป้องกันและแก้ไขผลกระทบสิ่งแวดล้อม ในแต่ละด้านที่ได้กำหนดไว้ในรายงานการศึกษาผลกระทบสิ่งแวดล้อม

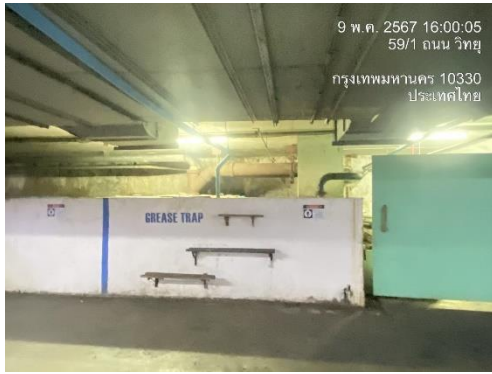
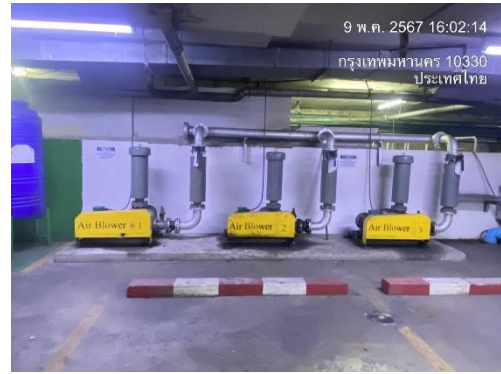
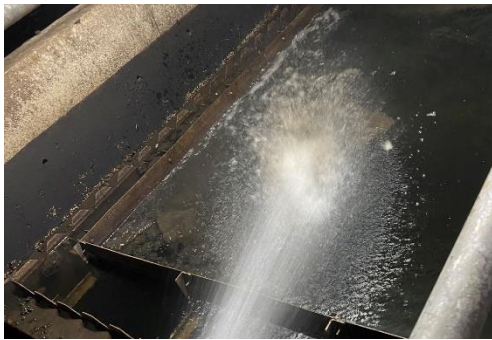
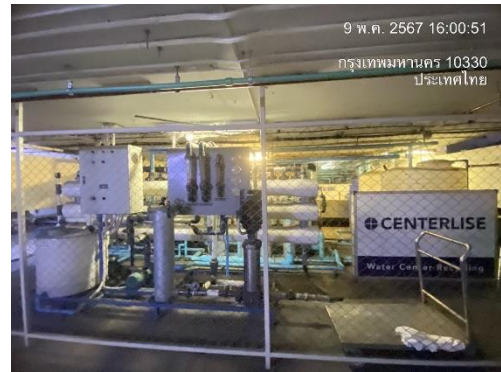
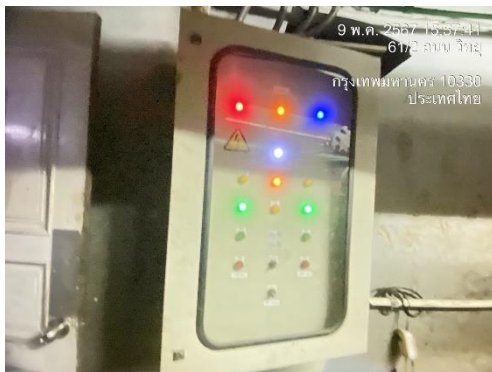
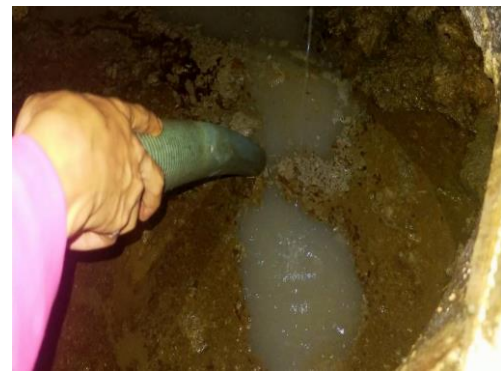
ภาพที่ 2.2-1 ระบบบำบัดน้ำเสีย

| องค์ประกอบทางสิ่งแวดล้อม<br>และคุณค่าต่างๆ | มาตรการป้องกัน และแก้ไขผลกระทบสิ่งแวดล้อม | รายละเอียดการปฏิบัติตามมาตรการป้องกัน<br>และแก้ไขผลกระทบสิ่งแวดล้อม | ปัญหา อุปสรรค<br>และแนวทางแก้ไข | หลักฐานและ<br>เอกสารประกอบ |
|---|---|---|---|---|
| 2.2 ทรัพยากรชีวภาพในน้ำ | ทางโครงการได้จัดระบบบำบัดน้ำเสียไว้ในแต่ละส่วนของโครงการ<br>ซึ่งจะมีประสิทธิภาพการบำบัดน้ำเสียได้ตามมาตรฐานน้ำทิ้งของ<br>อาคาร ก่อนที่จะปล่อยออกสู่ท่อสาธารณะ | ในส่วนของโรงแรมจัดให้มีระบบบำบัดน้ำเสีย จำนวน 1<br>แห่งสามารถบำบัดน้ำเสียได้ 700 ลบ.ม./วัน | - | ภาพที่ 2.2-1 |

| องค์ประกอบทางสิ่งแวดล้อม<br>และคุณค่าต่างๆ | มาตรการป้องกัน และแก้ไขผลกระทบสิ่งแวดล้อม | รายละเอียดการปฏิบัติตามมาตรการป้องกัน<br>และแก้ไขผลกระทบสิ่งแวดล้อม | ปัญหา อุปสรรค<br>และการแก้ไข | หลักฐานและ<br>เอกสารประกอบ |
|---|---|---|---|---|
| 3.6 การบำบัดน้ำเสีย | น้ำเสียที่เกิดจากโครงการจะแบ่งออกเป็น 3 ส่วน คือ ส่วนโรงแรม อาคารสำนักงาน อพาร์ทเมนต์และอาคารจอดรถ ใช้ระบบบำบัดน้ำ เสียแบบผสมระหว่าง Activated Sludge และ Biological disc system ซึ่งมีประสิทธิภาพในการบำบัด ไม่น้อยกว่า 90 % ทำให้น้ำทิ้งของโครงการได้ตามมาตรฐานคุณภาพน้ำทิ้งจากอาคารและมีการฆ่าเชื้อโรคก่อนที่จะระบายออกสู่ท่อระบายน้ำสาธารณะ | น้ำเสียในส่วนของโรงแรม ใช้ระบบบำบัดน้ำเสียแบบผสม ระหว่าง Activated Sludge และ Biological disc system | - | ภาพที่ 2.2-1 |

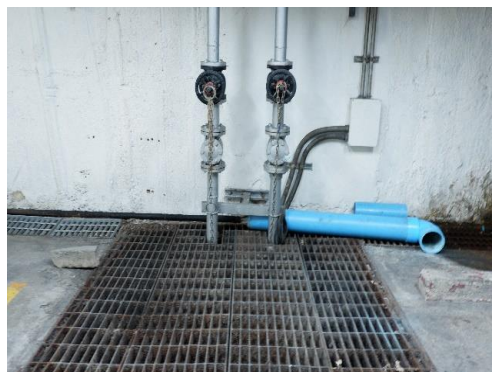
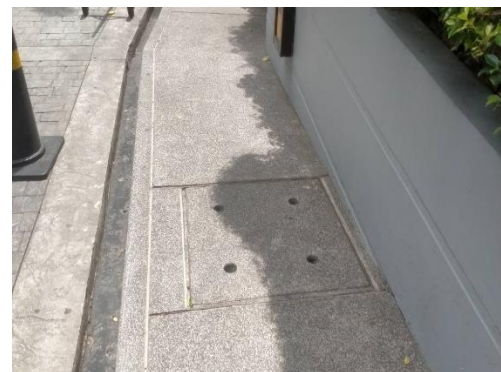
ภาพที่ 2.2-2 ระบบระบายน้ำโครงการ

| องค์ประกอบทางสิ่งแวดล้อม<br>และคุณค่าต่างๆ | มาตรการป้องกัน และแก้ไขผลกระทบสิ่งแวดล้อม | รายละเอียดการปฏิบัติตามมาตรการป้องกัน<br>และแก้ไขผลกระทบสิ่งแวดล้อม | ปัญหา อุปสรรค<br>และแนวทางแก้ไข | หลักฐานและ<br>เอกสารประกอบ |
|---|---|---|---|---|
| 1.3 การระบายน้ำ | 1. ทางโครงการจะทำการระบายน้ำฝนและน้ำทิ้งหลังการบำบัดออกสู่<br>ท่อระบายน้ำสาธารณะบริเวณถนนวิทย์และถนนร่วมฤดี โดยน้ำทิ้ง<br>ส่วนหนึ่งประมาณ 40 ลบ. ม. จะนำกลับไปใช้รดน้ำต้นไม้ และใช้ใน<br>Flushing 595 ลบ.ม. โดยได้จัดถังเก็บน้ำ Recycle ขนาดรวม<br>ประมาณ 700 ลบ.ม. ซึ่งจะสามารถกักน้ำได้ประมาณ 1 ชั่วโมง | การระบายน้ำฝนในส่วนของโรงแรมมีการระบาย<br>น้ำฝนและน้ำทิ้งหลังการบำบัดออกสู่ท่อระบายน้ำ<br>สาธารณะบริเวณถนนวิทย์ โดยน้ำทิ้งส่วนหนึ่งจะ<br>กลับมาไปใช้ใน Flushing และทางโรงแรมมีถังน้ำ<br>Recycle จำนวน 2 ถัง ปริมาตรรวม 228 ลบ.ม. | - | ภาพที่ 2.2-2 |
| | 2. ปริมาณน้ำไหลนองหลังจากการปรับเปลี่ยนพื้นที่ โครงการจากเดิม<br>เพิ่มขึ้น ประมาณ 20 ลบ.ม./ชม. เห็นว่าเป็นปริมาณที่น้อย ซึ่งได้<br>จัดเตรียมบ่อดักขยะ สำหรับรับน้ำก่อนที่จะปล่อยออกนอกโครงการ<br>(ด้านถนนวิทย์และถนนร่วมฤดี) จำนวน 4 บ่อ มี ขนาดรองรับน้ำได้<br>บ่อประมาณ 5 ลบ.ม. ซึ่งน้ำฝนในโครงการจะถูกพักกักไว้ในบ่อ<br>ดังกล่าวก่อน เมื่อระดับลูกลอยขึ้นถึงระดับที่กำหนด จึงสูบน้ำออก<br>นอกโครงการ | ในส่วนของโรงแรม น้ำฝนจะไหลลงมายังบ่อดักขยะ<br>ที่บริเวณทางเข้า-ออกด้านถนนวิทย์ จำนวน 2 บ่อ<br>ก่อนจะสูบน้ำออกนอกโครงการ | - | ภาพที่ 2.2-2 |

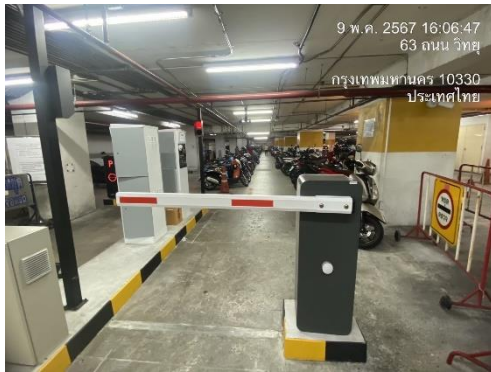
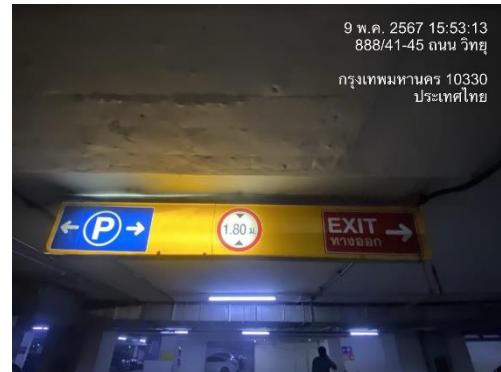
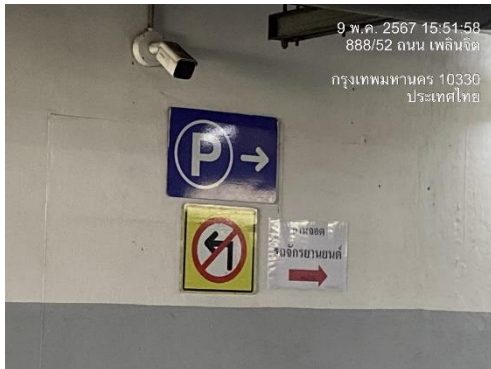
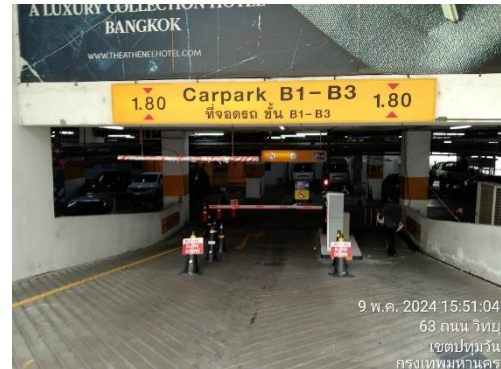
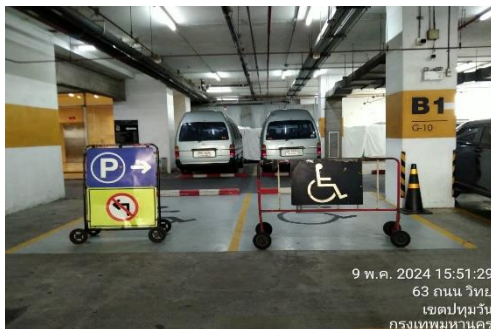
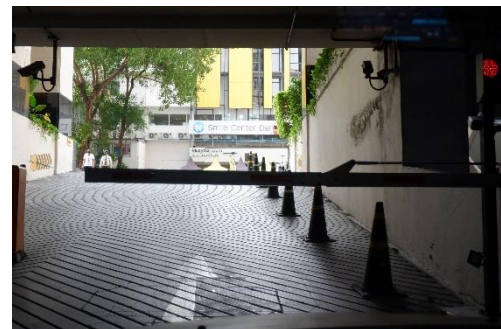
ภาพที่ 2.2-3 การจราจรและการขนส่ง

| องค์ประกอบทางสิ่งแวดล้อม<br>และคุณค่าต่างๆ | มาตรการป้องกัน และแก้ไขผลกระทบสิ่งแวดล้อม | รายละเอียดการปฏิบัติตามมาตรการป้องกัน<br>และแก้ไขผลกระทบสิ่งแวดล้อม | ปัญหา อุปสรรค<br>และแนวทางแก้ไข | หลักฐานและ<br>เอกสารประกอบ |
|---|---|---|---|---|
| 3.1 การจราจรและการขนส่ง | 1. ทางโครงการได้จัดสถานที่จอดรถไว้ 3 แห่ง ได้แก่ อาคารโรงแรมจัด<br>ที่จอดรถ จำนวน 321 คัน อาคารสำนักงานจัดไว้จำนวน 738 คัน<br>และส่วนอพาร์ทเมนต์ที่จอดรถไว้จำนวน 21 คัน และสามารถ<br>จอดได้ในอาคารจอดรถจำนวน 397 คัน ซึ่ง ทางโครงการได้จัดที่<br>จอดรถไว้เพียงพอ | ที่จอดรถในส่วนของโรงแรม ทางโรงแรมให้อาคาร<br>สำนักงานเป็นผู้ดูแลที่จอดรถ ซึ่งเพียงพอสำหรับการ<br>จอดรถ | - | ภาพที่ 2.2-3 |
| | 2. สำหรับการจราจรบริเวณทางเข้า-ออก สามารถใช้ได้ 2 เส้นทาง คือ<br>ถนนวิทย์ และถนนร่วมฤดี โดยมีทางเข้า-ออกทั้งหมด 5 ทาง โดย<br>ถนนของโครงการสามารถวิ่งเชื่อมกันได้ ระหว่างถนนวิทย์และร่วม<br>ฤดี และถนนมีขนาดใหญ่ ทำให้การจราจรภายในโครงการ ไม่ติดขัด<br>นอกจากนี้ยังมีถนนบริการกว้าง 6 เมตรรอบโครงการ | ส่วนของโรงแรมมีทางเข้า - ออก โครงการด้านถนนวิทย์<br>2 ทาง ถนนร่วมฤดี 3 ทาง โดยถนนวิทย์มีทางเข้า-ออก<br>2 ทาง เป็นประตูผู้ให้บริการขนาดกว้าง 13 เมตร เดินรถ<br>ได้ 2 ทาง และอีกประตูหนึ่งเป็นประตูสำหรับงานบริการ<br>มีขนาดประมาณ 7 เมตร จำนวน 2 ช่องจราจร เดินรถ<br>ได้ 2 ทาง ส่วนถนนร่วมฤดี ประตูจากถนนสายหลักมี<br>ขนาดกว้างประมาณ 9 เมตร และประตูถนนบริการ<br>ขนาดประมาณ 7 เมตร | | ภาพที่ 2.2-3 |

| องค์ประกอบทางสิ่งแวดล้อม<br>และคุณค่าต่างๆ | มาตรการป้องกัน และแก้ไขผลกระทบสิ่งแวดล้อม | รายละเอียดการปฏิบัติตามมาตรการป้องกัน<br>และแก้ไขผลกระทบสิ่งแวดล้อม | ปัญหา อุปสรรค<br>และการแก้ไข | หลักฐานและ<br>เอกสารประกอบ |
|---|---|---|---|---|
| 3.1 การจราจรและการขนส่ง<br>(ต่อ) | 3. ต้องมีมาตรการรักษาการจราจรตลอด 24 ชม. เพื่ออำนวยความสะดวกและความปลอดภัยของการจราจรภายในโครงการ | ส่วนของโรงแรม มีมาตรการรักษาความปลอดภัย ตลอด 24 ชม. และมีกล้องวงจรปิด เพื่อตรวจสอบความเรียบร้อยของผู้ใช้บริการ | - | ภาพที่ 2.2-3 |
| | 4. ต้องมีป้ายจราจรภายในโครงการที่ชัดเจน และกระบอกสัญญาณบริเวณปากทางเข้า-ออก เพื่อให้การจราจรเป็นไปด้วยความสะดวกและปลอดภัย | ส่วนของโรงแรม มีป้ายจราจรชัดเจน และกล้องวงจรปิด แต่ไม่มีกระบอกสัญญาณบริเวณทางเข้า-ออกโครงการ | - | ภาพที่ 2.2-3 |
| | 5. ต้องจำกัดความเร็วรถในพื้นที่โครงการ โดยไม่เกิน 30 กม./ชม. | ส่วนของโรงแรม มีการติดตั้งป้ายจำกัดความเร็วในพื้นที่จอดรถโรงแรม | - | ภาพที่ 2.2-3 |

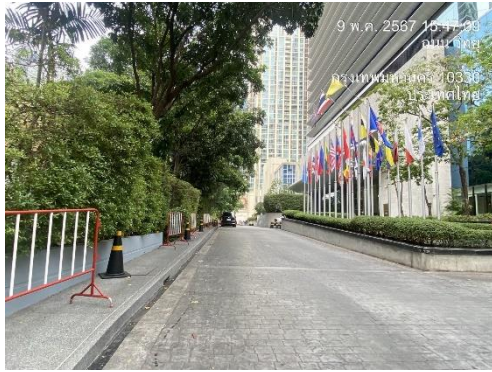
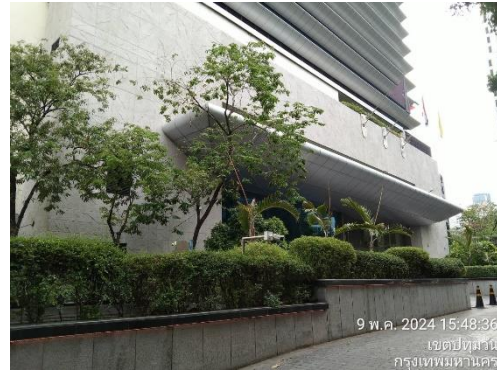
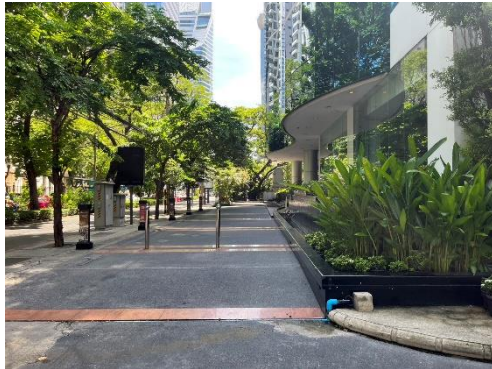
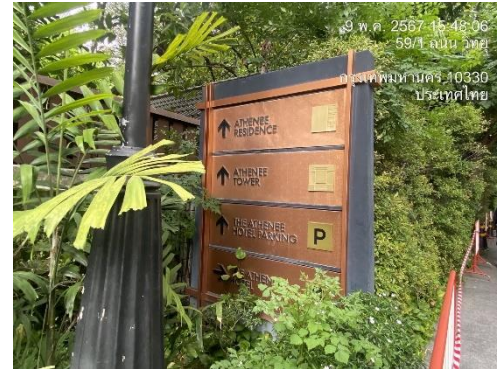
ภาพที่ 2.2-4 ระยะถอยร่อน

| องค์ประกอบทางสิ่งแวดล้อม<br>และคุณค่าต่างๆ | มาตรการป้องกัน และแก้ไขผลกระทบสิ่งแวดล้อม | รายละเอียดการปฏิบัติตามมาตรการป้องกัน<br>และแก้ไขผลกระทบสิ่งแวดล้อม | ปัญหา อุปสรรค<br>และการแก้ไข | หลักฐานและ<br>เอกสารประกอบ |
|---|---|---|---|---|
| | 2. ทางโครงการได้จัดการใช้ที่ดินของโครงการให้มี ค่า FAR ไม่เกิน 10:1 และค่า BCA ไม่น้อยกว่าร้อยละ 30 และระยะถอยร่นของอาคารอย่างน้อย 6 เมตร ซึ่ง เป็นไปตามที่ พ.ร.บ. ควบคุมอาคารกำหนด | ส่วนของโรงแรม มีระยะถอยร่นของอาคาร ไม่น้อยกว่า 6 เมตร | - | ภาพที่ 2.2-4 |

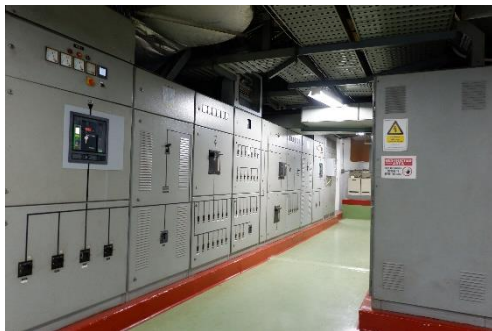
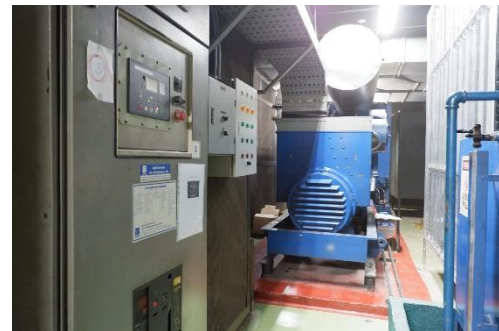
ภาพที่ 2.2-5 ระบบไฟฟ้า

| องค์ประกอบทางสิ่งแวดล้อมและคุณค่าต่างๆ | มาตรการป้องกัน และแก้ไขผลกระทบสิ่งแวดล้อม | รายละเอียดการปฏิบัติตามมาตรการป้องกันและแก้ไขผลกระทบสิ่งแวดล้อม | ปัญหา อุปสรรค และการแก้ไข | หลักฐานและเอกสารประกอบ |
|---|---|---|---|---|
| 3.3 การใช้ไฟฟ้า | 1. ทางโครงการมีความต้องการใช้ไฟฟ้าทั้งหมด 14,946 KVA ซึ่งจากการสอบถามเจ้าหน้าที่ของการไฟฟ้านครหลวง พบว่าสามารถจ่ายกระแสไฟฟ้าได้อย่างเพียงพอและเมื่อมีการใช้ไฟฟ้า Load สถานีไฟฟ้าย่อยแต่ละเขตบริการสามารถที่จะเชื่อมกระแสไฟฟ้าได้ทันที | ในส่วนของโรงแรม มีระบบไฟฟ้าอยู่ 2 ประเภท คือ ระบบไฟฟ้าปกติ และระบบไฟฟ้าฉุกเฉิน โดยระบบไฟฟ้าปกติรับไฟฟ้าจากไฟฟ้านครหลวง ส่วนระบบไฟฟ้าฉุกเฉินโครงการจัดให้มีเครื่องกำเนิดไฟฟ้าฉุกเฉินขนาด 1,000 kva | - | ภาพที่ 2.2-5 |
| | 2. ทางโครงการได้จัดเตรียมเครื่องปั่นไฟฟ้าสำรอง ขนาด 2,200 KVA เพื่อจะสามารถแก้ปัญหาเฉพาะหน้าในช่วงที่กระแสไฟฟ้าขัดข้อง | ในส่วนของโรงแรม ระบบไฟฟ้าฉุกเฉินจัดให้มีเครื่องกำเนิดไฟฟ้าฉุกเฉินขนาด 1,000 KVA | - | ภาพที่ 2.2-5 |

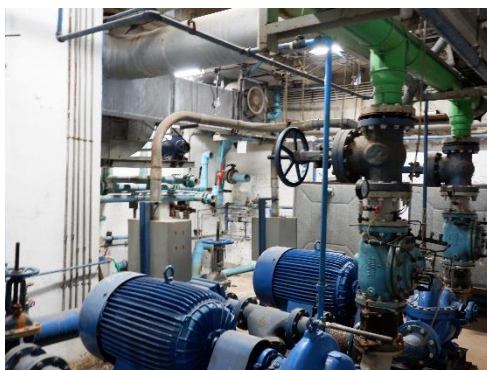
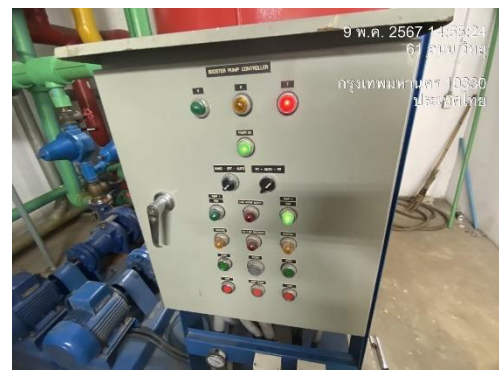
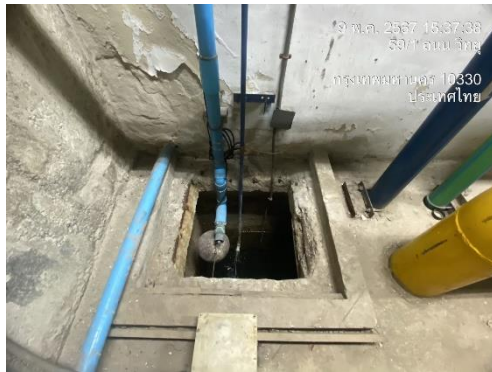
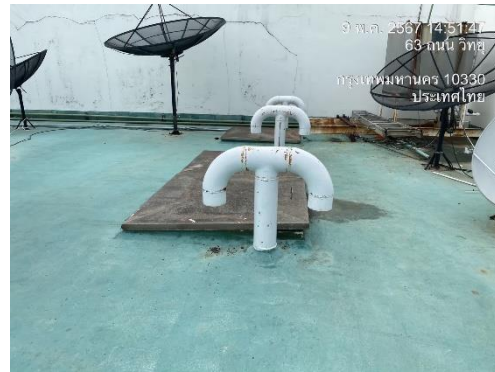
ภาพที่ 2.2-6 ระบบน้ำใช้

| องค์ประกอบทางสิ่งแวดล้อมและคุณค่าต่างๆ | มาตรการป้องกัน และแก้ไขผลกระทบสิ่งแวดล้อม | รายละเอียดการปฏิบัติตามมาตรการป้องกันและแก้ไขผลกระทบสิ่งแวดล้อม | ปัญหา อุปสรรค และการแก้ไข | หลักฐานและเอกสารประกอบ |
|---|---|---|---|---|
| 3.4 การใช้ประปา | 1. จากการสอบถามเจ้าหน้าที่ของการประปานครหลวง พบว่า การประปาสามารถให้บริการน้ำประปาได้อย่างเพียงพอ | ในส่วนของโรงแรม รับน้ำจากการประปานครหลวง โดยนำมาเก็บในถังเก็บน้ำชั้นใต้ดิน 2 ถัง ปริมาตรรวม 565 ลูกบาศก์เมตร และถังชั้นดาดฟ้าจำนวน 2 ถัง ปริมาตรรวม 144 ลูกบาศก์เมตร | - | ภาพที่ 2.2-6 |
| | 2. ทางโครงการได้จัดเตรียมถังเก็บน้ำสำหรับระบบประปา ซึ่งสามารถรองรับน้ำในชั่วโมงใช้น้ำสูงสุด ได้นานอย่างน้อย 3 ชั่วโมงในแต่ละส่วนของโครงการ ซึ่งมากกว่าตามประกาศกระทรวงฉบับที่ 33 (พ.ศ. 2533) ออกตามความในพระราชบัญญัติ ควบคุมอาคาร พ.ศ. 2522 | ในส่วนของโรงแรม รับน้ำจากการประปานครหลวงเฉลี่ย 250 ลูกบาศก์เมตร/วัน โดยนำมาเก็บในถังเก็บน้ำชั้นใต้ดิน 2 ถัง ปริมาตร รวม 565 ลูกบาศก์เมตร และถังชั้นดาดฟ้าจำนวน 2 ถัง ปริมาตร รวม 144 ลูกบาศก์เมตร | - | ภาพที่ 2.2-6 |
| | 3. ทางโครงการได้มีการนำน้ำหลังการบำบัดกลับมาใช้ใหม่ในการรดน้ำต้นไม้ประมาณ 4 ลบ.ม./วัน และในระบบ Flushing ประมาณ 595 ลบ.ม./วัน เพื่อเป็นการประหยัดน้ำที่จะรับจากการประปานครหลวง | ในส่วนของโรงแรม มีการนำน้ำหลังการบำบัดไปใช้ในระบบ Flushing | - | ภาพที่ 2.2-6 |

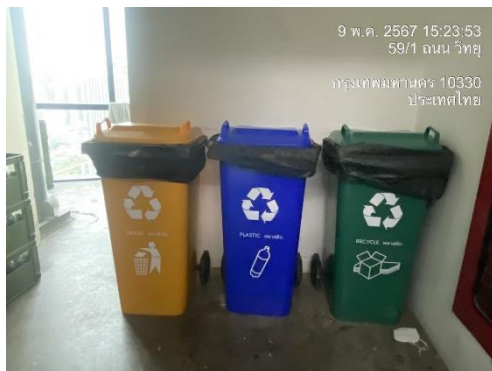
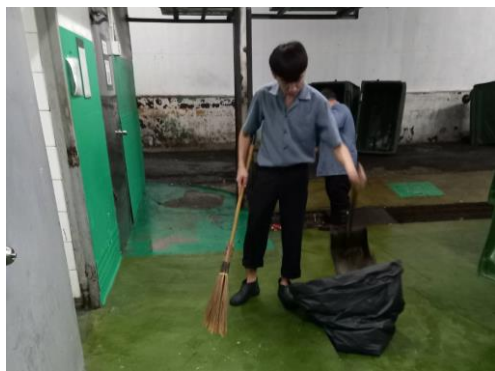
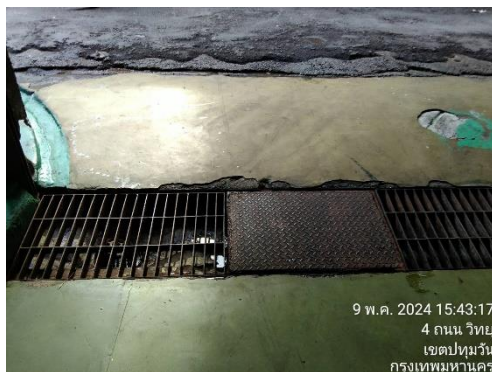
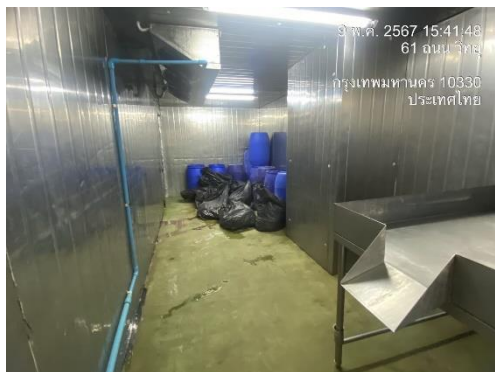
ภาพที่ 2.2-7 ห้องพัสดุฝอยรวม

| องค์ประกอบทางสิ่งแวดล้อม<br>และคุณค่าต่างๆ | มาตรการป้องกัน และแก้ไขผลกระทบสิ่งแวดล้อม | รายละเอียดการปฏิบัติตามมาตรการป้องกัน<br>และแก้ไขผลกระทบสิ่งแวดล้อม | ปัญหา อุปสรรค<br>และการแก้ไข | หลักฐานและ<br>เอกสารประกอบ |
|---|---|---|---|---|
| 3.5 การจัดการมูลฝอย | 1. เมื่อเปิดดำเนินการคาดว่าจะมีมูลฝอยเกิดขึ้นทั้งหมดประมาณ 33,448 ลบ.ม./วัน ทางโครงการ ได้จัดเตรียมห้องพักมูลฝอยไว้ใน 4 ส่วนของ โครงการ คือ โรงแรมจัดห้องพักมูลฝอยขนาด 72 ลบ.ม. อาคารสำนักงานมีห้องพักมูลฝอยขนาด 166.2 ลบ.ม. อพาร์ทเมนต์ และอาคารจอดรถมีห้องพักมูลฝอยขนาด 86.91 ลบ.ม. โดยในส่วน โรงแรม อาคารสำนักงาน และอาคารจอดรถได้แยกเป็น ห้องขยะเปียก และห้องขยะแห้ง สำหรับในส่วน อพาร์ทเมนต์มีห้องขยะแห้ง เพียงอย่างเดียว ซึ่งขยะเปียกในส่วนนี้จะนำไปใส่ถุงดำ แล้วนำไปพักที่ ห้องขยะเปียกในอาคารจอดรถ ซึ่งจะทำการ เก็บบน สำนักงานเขต ปทุมวัน | ส่วนของโรงแรม จัดให้มีห้องพักมูลฝอยของโครงการ จำนวน 3 ห้อง ตั้งอยู่ที่ชั้น 1 โดยภายในห้องพักมูลฝอย มี ก๊อกรน้ำ และด้านหน้าห้องพักมีรางระบายน้ำ เพื่อทำความสะอาดแล้วน้ำในระบบบำบัดน้ำเสีย | - | ภาพที่ 2.2-7 |

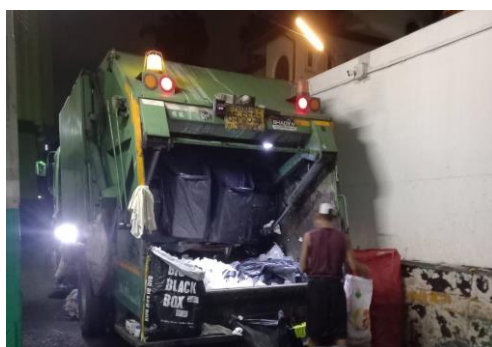
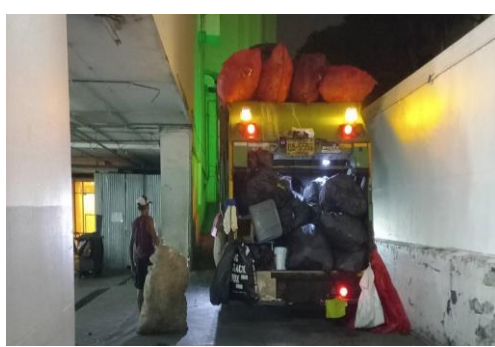
ภาพที่ 2.2-8 การขนย้ายขยะ

| องค์ประกอบทางสิ่งแวดล้อม<br>และคุณค่าต่างๆ | มาตรการป้องกัน และแก้ไขผลกระทบสิ่งแวดล้อม | รายละเอียดการปฏิบัติตามมาตรการป้องกัน<br>และแก้ไขผลกระทบสิ่งแวดล้อม | ปัญหา อุปสรรค<br>และการแก้ไข | หลักฐานและ<br>เอกสารประกอบ |
|---|---|---|---|---|
| | 2. ให้มีการเก็บขนมูลฝอยเปียกทุกวัน เพื่อป้องกันกลิ่นเหม็นและเป็น แหล่งเชื้อโรค | ส่วนโรงแรม ทางสำนักงานเขตจะเข้ามาเก็บทุกวัน ภายหลังการเก็บขนพนักงานจะล้างทำความสะอาดเป็น ประจำ | - | ภาพที่ 2.2-8 |
| | 3. ดูแลทำความสะอาดห้องพักมูลฝอยโดยน้ำยาฆ่าเชื้อโรคเป็นประจำ | ส่วนโรงแรม พนักงานทำความสะอาดใช้น้ำยาฆ่าเชื้อเป็นประจำ | - | ภาพที่ 2.2-8 |

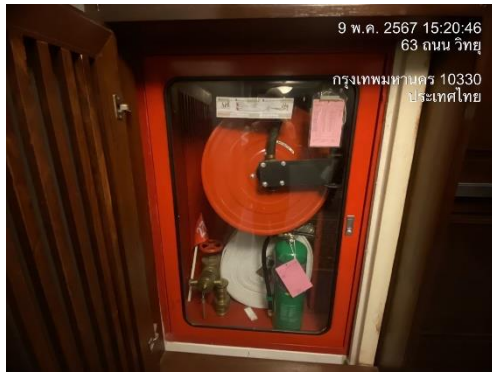
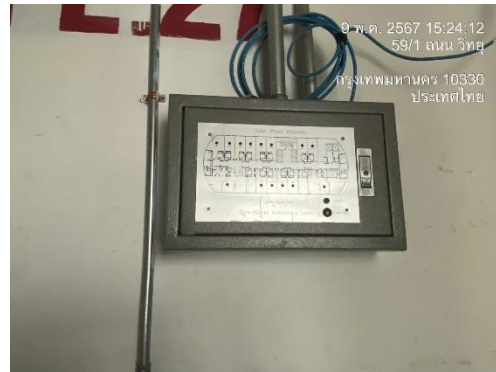
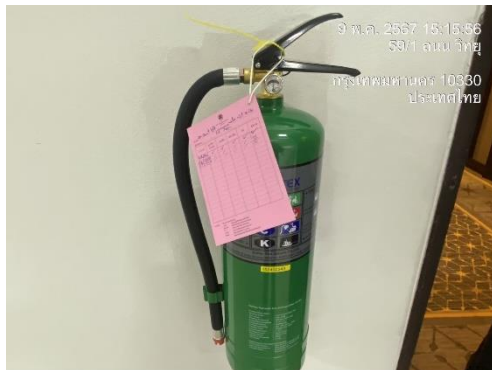
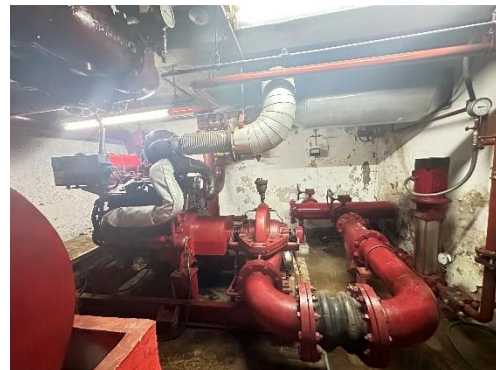
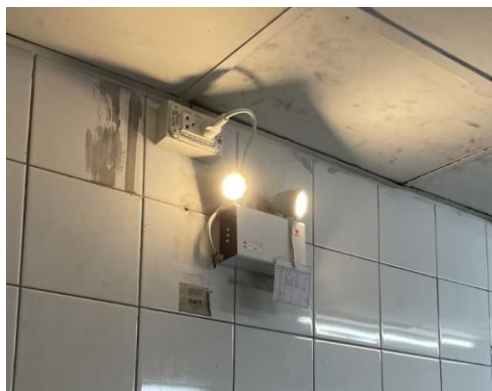
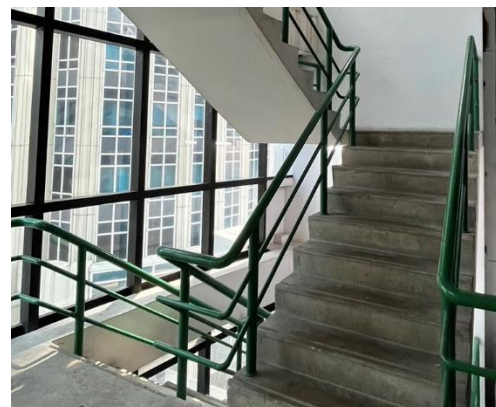
ภาพที่ 2.2-9 อุปกรณ์ป้องกันอัคคีภัย

| องค์ประกอบทางสิ่งแวดล้อม<br>และคุณค่าต่างๆ | มาตรการป้องกัน และแก้ไขผลกระทบสิ่งแวดล้อม | รายละเอียดการปฏิบัติตามมาตรการป้องกัน<br>และแก้ไขผลกระทบสิ่งแวดล้อม | ปัญหา อุปสรรค<br>และการแก้ไข | หลักฐานและ<br>เอกสารประกอบ |
|---|---|---|---|---|
| 3.7 การป้องกันอัคคีภัย | 1. ติดตั้งอุปกรณ์ดับเพลิงตามมาตรฐานของอาคาร คือ ตู้ฉีดน้ำดับเพลิง (Fire Hose Cabinet) | ส่วนโรงแรม มีการติดตั้งอุปกรณ์ดับเพลิงตามมาตรฐานของอาคาร | - | ภาพที่ 2.2-9 |
| | 2. เนื่องจากเป็นอาคารสูงทางโครงการจึงได้จัดลาน สำหรับหนีไฟทางอากาศ และติดตั้งโถงลิฟต์ดับเพลิงเพื่อให้เจ้าหน้าที่สามารถเข้าไประงับอัคคีภัยภายในอาคารได้ | ทางโครงการมีทางหนีไฟทางอากาศ และติดตั้งลิฟต์ดับเพลิงจำนวน 1 ตัว เพื่อให้เจ้าหน้าที่สามารถระงับอัคคีภัยภายในอาคารได้ | - | ภาพที่ 2.2-9 |
| | 3. ติดตั้งสัญญาณเตือนไฟไหม้ (Fire Alarm) และมีป้ายแสดงตำแหน่งของอุปกรณ์ดับเพลิง และทางหนีไฟฉุกเฉิน | ทางโครงการมีการติดตั้งสัญญาณเตือนไฟไหม้ และมีป้ายแสดงตำแหน่งอุปกรณ์ดับเพลิง และทางออกฉุกเฉิน | - | ภาพที่ 2.2-9 |
| | 5. มียามรักษาการณ์คอยดูแลความปลอดภัยตลอด 24 ชั่วโมง | ส่วนโรงแรม มียามรักษาความปลอดภัยตลอด 24 ชม. และมีกล้องวงจรปิด เพื่อตรวจสอบความเรียบร้อยของผู้ใช้บริการ | - | ภาพที่ 2.2-9 |

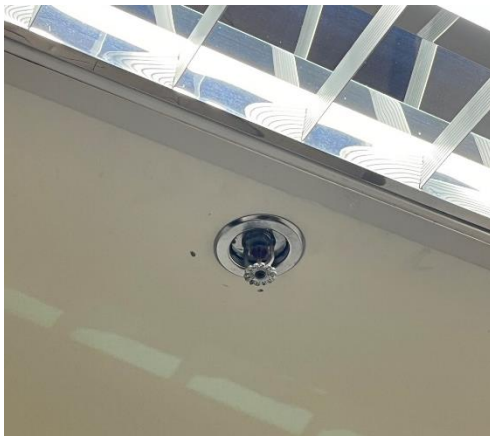
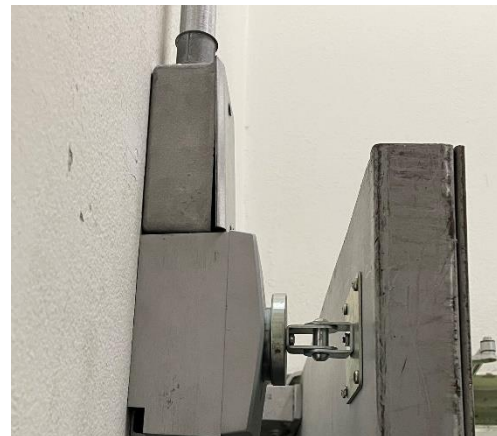
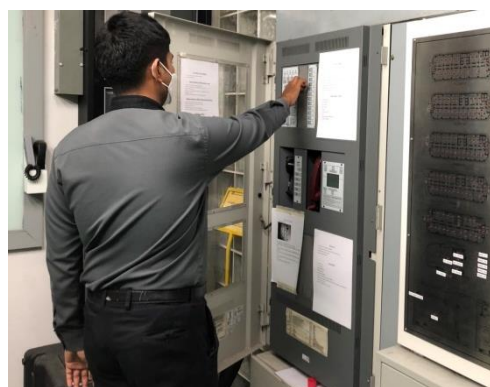
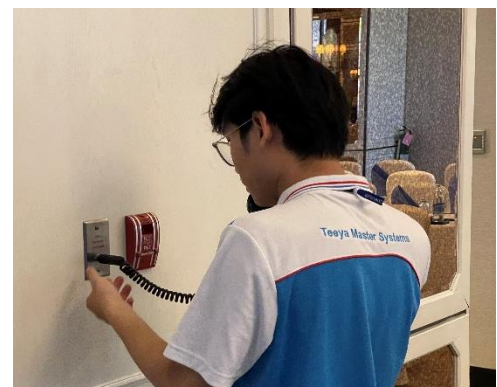
ภาพที่ 2.2-10 เจ้าหน้าที่ตรวจสอบระบบต่างๆ

| องค์ประกอบทางสิ่งแวดล้อม<br>และคุณค่าต่างๆ | มาตรการป้องกัน และแก้ไขผลกระทบสิ่งแวดล้อม | รายละเอียดการปฏิบัติตามมาตรการป้องกัน<br>และแก้ไขผลกระทบสิ่งแวดล้อม | ปัญหา อุปสรรค<br>และการแก้ไข | หลักฐานและ<br>เอกสารประกอบ |
|---|---|---|---|---|
| | 4. ดูแลอุปกรณ์ดับเพลิงให้อยู่ในสภาพที่พร้อมในการใช้งานตลอดเวลา | ส่วนโรงแรม มีเจ้าหน้าที่ดูแล ตรวจสอบอุปกรณ์ดับเพลิงให้อยู่ในสภาพพร้อมใช้งานตลอดเวลา | - | ภาคผนวก ค-1<br>ตรวจสอบระบบ<br>สาธารณูปโภค<br>ภาพที่ 2.2-10 |

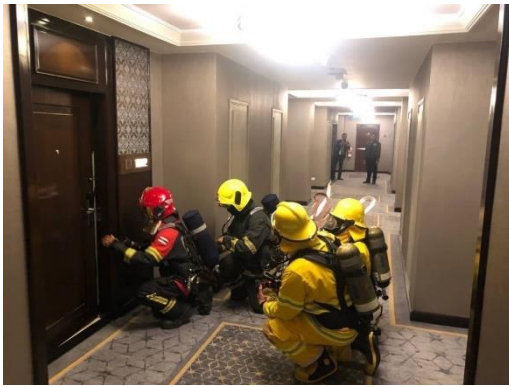
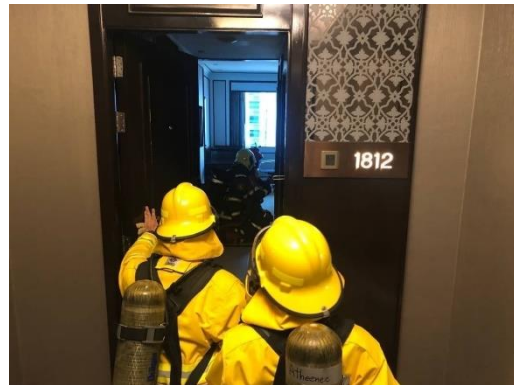
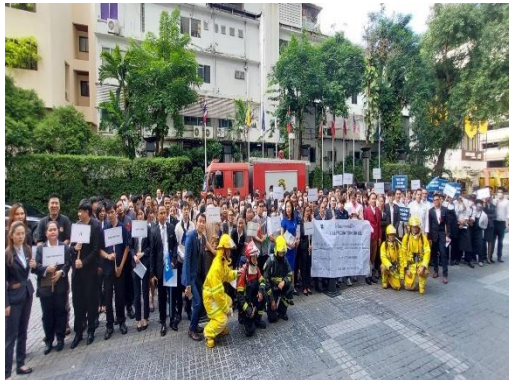
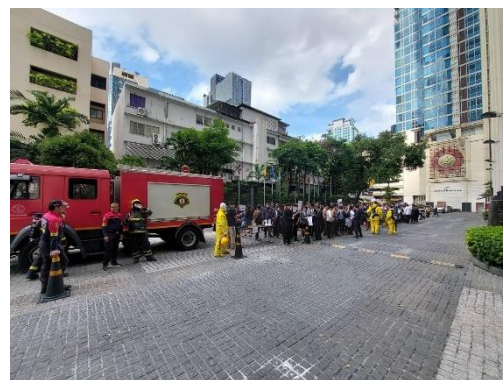
ภาพที่ 2.2-11 การซ้อมดับเพลิง

| องค์ประกอบทางสิ่งแวดล้อม<br>และคุณค่าต่างๆ | มาตรการป้องกัน และแก้ไขผลกระทบสิ่งแวดล้อม | รายละเอียดการปฏิบัติตามมาตรการป้องกัน<br>และแก้ไขผลกระทบสิ่งแวดล้อม | ปัญหา อุปสรรค<br>และการแก้ไข | หลักฐานและ<br>เอกสารประกอบ |
|---|---|---|---|---|
| 3.7 การป้องกันอัคคีภัย (ต่อ) | <p>6. ทางโครงการจัดแผนปฏิบัติการในกรณีที่เกิดเหตุเพลิงไหม้ คือ</p> <ol style="list-style-type: none"> <li>เมื่อเกิดเหตุเพลิงไหม้ขึ้นในโครงการระบบแจ้งสัญญาณเพลิงไหม้จะทำการ ตรวจจับควันและความร้อน โดยระบบแจ้งสัญญาณจะใช้ทั้งระบบอัตโนมัติและระบบ manual โดยทางโครงการได้เลือกใช้ระบบแจ้งเหตุด้วยเสียงเพื่อให้ผู้ที่อยู่ในอาคารได้เตรียมอพยพออกนอกอาคารได้ทันทั่วทั้ง</li> <li>เจ้าหน้าที่หรือผู้พบเห็นเหตุเพลิงไหม้ต้องแจ้งเหตุฉุกเฉินไปยังศูนย์ทำการ ดับเพลิงที่ใกล้ที่สุด โดยจะมีระบบโทรศัพท์แจ้งเหตุติดตั้งอยู่ใกล้กับบันไดหนีไฟ ซึ่งจะมีป้ายเรืองแสงบอกทางออกบันไดหนีไฟ</li> <li>ผู้ที่อยู่ในอาคารจะต้องรีบออกนอกห้อง เพื่อหนีไฟโดยทางบันไดหนีไฟ</li> <li>สำหรับผู้ที่อยู่ในลิฟต์จะสามารถหนีไฟได้โดยเมื่อเกิดเหตุเพลิงไหม้ลิฟต์ทุกตัวของอาคารจะลงมาที่ชั้น 1</li> <li>ขณะที่อุปกรณ์ป้องกันอัคคีภัยทำการดับเพลิง เนื่องจากเป็นอาคารสูงทางโครงการ ได้จัดลิฟต์ดับเพลิงเพื่อให้เจ้าหน้าที่เข้าไประงับอัคคีภัยได้ ซึ่งอุปกรณ์ดับเพลิงต่างๆ และลิฟต์ดับเพลิงจะทำงานได้โดยอาศัยระบบไฟฟ้าสำรอง และถูกควบคุมการทำงานโดย Command Center ในแต่ละส่วนของอาคาร นอกจากนี้ยังมีลานหนีไฟทางอากาศอีกด้วย</li> <li>ทางโครงการจัดให้มีหน่วยดับเพลิงเบื้องต้น เพื่อทำการระงับอัคคีภัยก่อนที่เจ้าหน้าที่จากสถานีตำรวจดับเพลิงจะมาถึงพื้นที่โครงการ</li> </ol> | ส่วนโรงแรม จัดให้มีแผนปฏิบัติการในกรณีเกิดเพลิงไหม้ และมีการซ้อมดับเพลิงปีละ 2 ครั้ง โดยจ้างหน่วยงานภายนอก 1 ครั้งและซ้อมเอง 1 ครั้ง ซ้อมครั้งสุดท้าย เมื่อ 29 เดือนกันยายน พ.ศ. 2566 | - | ภาคผนวก ค-2<br>ใบรับรองการซ้อม<br>อพยพหนีไฟ<br>ภาพที่ 2.2-11 |
