# The Athenee Hotel,a Luxury collection Hotel,Bangkok

## Waste Water treatment record

รายงานสรุปผลการดำเนินการล้างบ่อเก็บน้ำ  
โรงแรมดิแอทรีนี  
ประจำปี 2567

## รายงานสรุปผลการดำเนินการล้างบ่อเก็บน้ำ

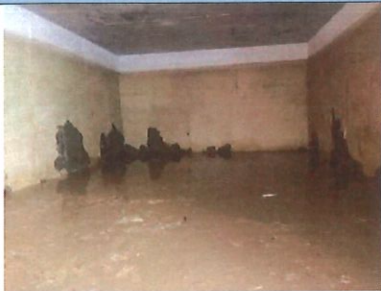
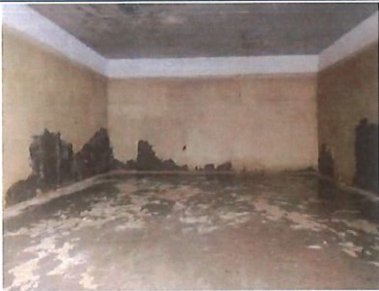
| บ่อใต้ดิน บ่อที่ 1 | |

| บ่อใต้ดิน บ่อที่ 1 | |
|---|---|
| ภาพภายในบ่อก่อนล้าง | ภาพภายในบ่อหลังล้าง |

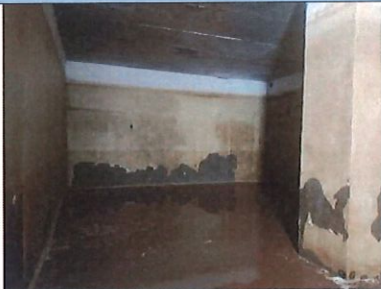
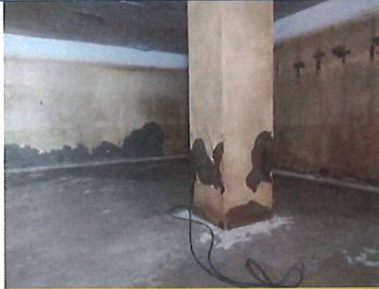
| บ่อใต้ดิน บ่อที่ 2 | |

| บ่อใต้ดิน บ่อที่ 2 | |
|---|---|
| ภาพภายในบ่อก่อนล้าง | ภาพภายในบ่อหลังล้าง |

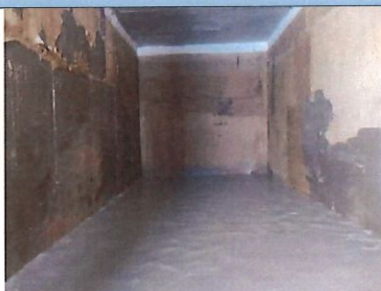
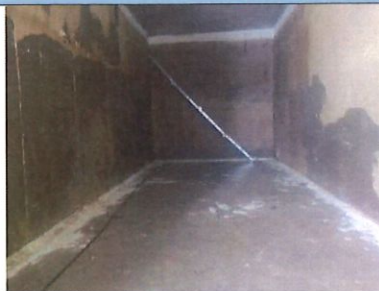
| บ่อใต้ดิน บ่อที่ 3 | |

| บ่อใต้ดิน บ่อที่ 3 | |
|---|---|
| ภาพภายในบ่อก่อนล้าง | ภาพภายในบ่อหลังล้าง |

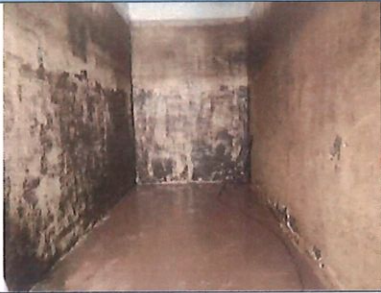
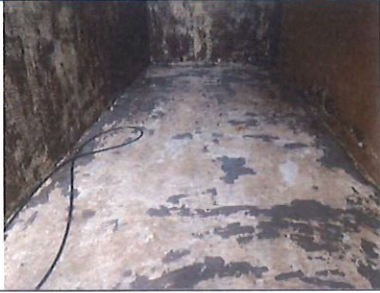
| ปอดาดฟ้า บ่อที่ 1 | | | |

| ปอดาดฟ้า บ่อที่ 1 | | | |
|---|--|---|--|
| ภาพภายในบ่อก่อนล้าง | | ภาพภายในบ่อหลังล้าง | |

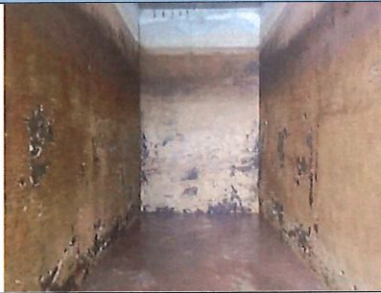
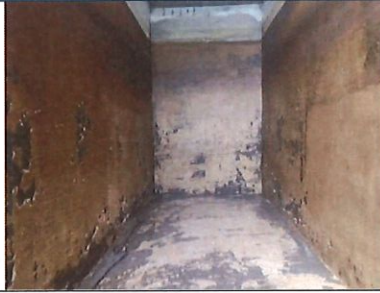
| ปอดาดฟ้า บ่อที่ 2 | | | |

| ปอดาดฟ้า บ่อที่ 2 | | | |
|---|--|---|--|
| ภาพภายในบ่อก่อนล้าง | | ภาพภายในบ่อหลังล้าง | |

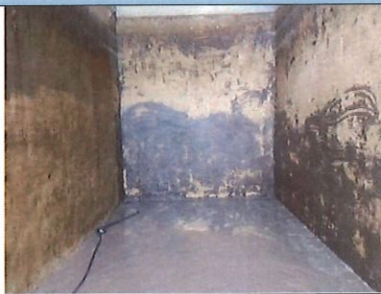
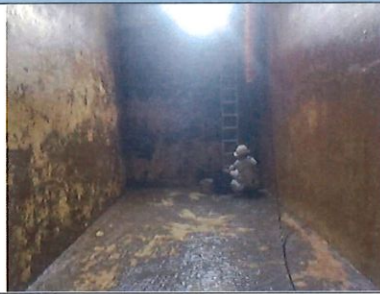
| ปอดาดฟ้า บ่อที่ 3 | | | |

| ปอดาดฟ้า บ่อที่ 3 | | | |
|---|--|---|--|
| ภาพภายในบ่อก่อนล้าง | | ภาพภายในบ่อหลังล้าง | |
