ผลการปฏิบัติตามมาตรการป้องกัน  
และแก้ไขผลกระทบสิ่งแวดล้อม

#### 2.1 ผลการปฏิบัติตามมาตรการป้องกันและแก้ไขผลกระทบสิ่งแวดล้อม

**ตารางที่ 2.1-1** สรุปผลการปฏิบัติตามมาตรการป้องกันและแก้ไขผลกระทบสิ่งแวดล้อม โครงการอาคารสำนักงานและการศึกษา (ระยะดำเนินการ) ของบริษัท ซีพี ออลล์ จำกัด (มหาชน)

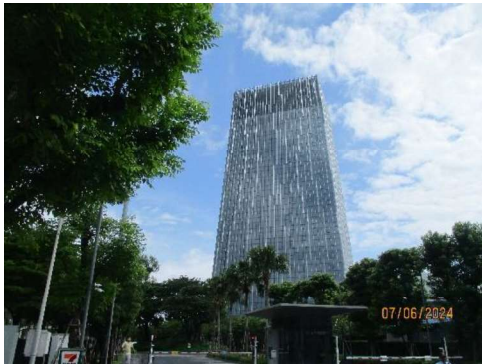
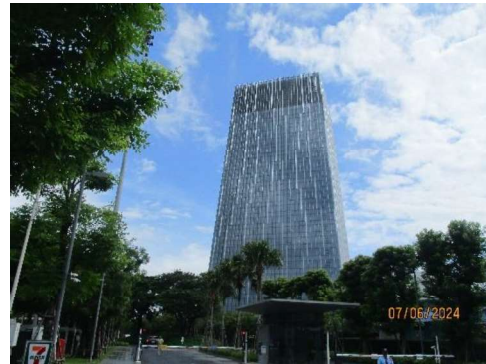
ภาพที่ 2-1 สถานภาพโครงการปัจจุบัน

2.1 สภาพภูมิประเทศ (ต่อ)	2) หมั่นดูแลรักษาสภาพของตัวอาคาร ให้ดูดีอยู่เสมอ ผนังกระจกกรอบอาคาร หรือโครงสร้างในส่วนที่เป็นคอนกรีตต้องได้รับการทำความสะอาดหรือทาสีใหม่ ตามความเหมาะสมเพื่อความสวยงามของตัวอาคาร สภาพของรั้วโดยรอบต้องมีความสมบูรณ์ แข็งแรง ไม่ปล่อยให้ทรุดโทรม	- โครงการได้ดูแลรักษาสภาพของตัวอาคาร รวมทั้งโครงสร้างของอาคาร และทำความสะอาดหรือทาสีใหม่อย่างสม่ำเสมอ	-	ภาพที่ 2-1 สนามภาพโครงการปัจจุบัน

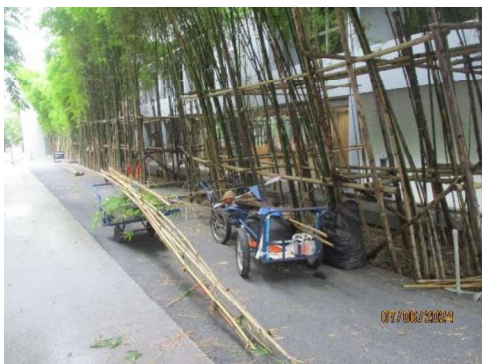
2) กำหนดให้มีการรดน้ำต้นไม้ใหญ่ ไม้พุ่ม ไม้คลุมดิน และสนามหญ้า ทั้งหมดเป็นประจำทุกวัน	- โครงการจัดให้มีการดูแล รดน้ำต้นไม้เป็นประจำทุกวัน	-	ภาพที่ 2-3 ดูแล รดน้ำต้นไม้ ตัดแต่งต้นไม้

3) กำหนดให้มีการตัดแต่งต้นไม้ใหญ่ ไม้พุ่ม ไม้คลุมดิน และสนามหญ้า และกำจัดวัชพืช เป็นประจำอย่างน้อยสัปดาห์ละ 1 ครั้ง และนำเศษกิ่งไม้ ใบไม้ไปผสมกับปุ๋ยที่ใช้	- โครงการมีการดูแลรักษา และตัดแต่งต้นไม้ที่จัดไว้ในพื้นที่สีเขียวเป็นประจำ รวมทั้งใส่ปุ๋ยให้เจริญเติบโตและสวยงามอยู่เสมอ	-	ภาพที่ 2-2 พื้นที่สีเขียวบริเวณพื้นที่โครงการ ภาพที่ 2-3 ดูแล รดน้ำต้นไม้ ตัดแต่งต้นไม้

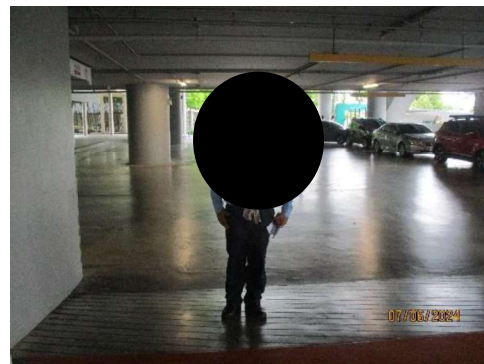
2.5 เสียง	1) ควบคุมความเร็วรถยนต์ ในโครงการ และจัดเจ้าหน้าที่อำนวยความสะดวกบริเวณทางเข้า-ออก ไม่ให้มีรถยนต์จอดกีดขวางทางเข้า-ออก เพื่อลดการใช้แตรรถยนต์บริเวณทางเข้า-ออก 2) ติดตั้งป้ายเตือน “งดใช้เสียงแตร” ทั้งภาษาไทย ภาษาอังกฤษและภาษาจีน พร้อมสัญลักษณ์อักษรที่มองเห็นได้อย่างชัดเจน ในบริเวณถนน และพื้นที่จอดรถภายในโครงการ	- โครงการจัดให้มีเจ้าหน้าที่อำนวยความสะดวกบริเวณทางเข้า-ออก ไม่ให้มีรถยนต์จอดกีดขวางทางเข้า-ออก เพื่อลดการใช้แตรรถยนต์ บริเวณทางเข้า-ออก - โครงการยังไม่ได้การติดตั้งป้ายเตือน “งดใช้เสียงแตร” บริเวณพื้นที่โครงการ อย่างไรก็ตามโครงการได้มีเจ้าหน้าที่ความปลอดภัยและมีป้ายห้ามตีเครื่องยนต์ไว้เรียบร้อยแล้ว	-	ภาพที่ 2-8 เจ้าหน้าที่รักษาความปลอดภัย

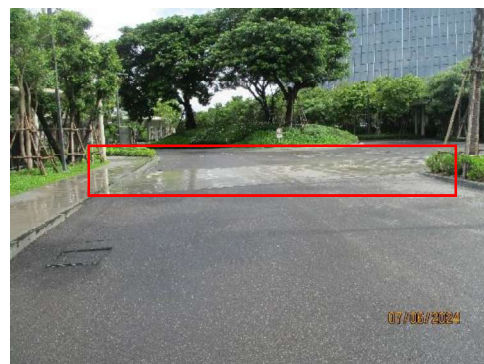
ภาพที่ 2-10 สันนุนชะลอความเร็ว

2.6 ความสั่นสะเทือน	1) จำกัดความเร็วของยานพาหนะในโครงการไม่ให้เกิน 30 กิโลเมตร/ชั่วโมง 2) ติดตั้งสันชะลอความเร็วหรือตัวหนอนบนทางวิ่งบริเวณถนนพื้นที่จอดรถของโครงการ	- โครงการจัดให้มีเจ้าหน้าที่รักษาความปลอดภัย คอยอำนวยความสะดวก และการจราจร บริเวณทางเข้า-ออกของโครงการ พร้อมทั้งติดตั้งป้ายจราจรต่างๆ ภายในพื้นที่โครงการ	-	ภาพที่ 2-6 ป้าย “ห้ามตีเครื่องยนต์ขณะจอดรถ” ภาพที่ 2-8 เจ้าหน้าที่รักษาความปลอดภัย ภาพที่ 2-39 ป้ายจราจรและเครื่องหมายจราจรบนพื้นทาง ภาพที่ 2-10 สันชะลอความเร็ว

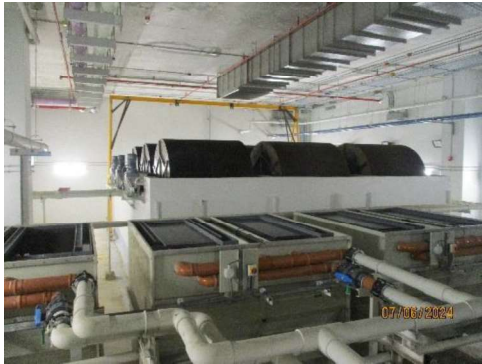
2.7 คุณภาพน้ำผิวดิน	1) จัดให้มีการบำบัดน้ำเสีย และสิ่งปฏิกูลจากกิจกรรมต่างๆ ของโครงการ ด้วยระบบบำบัดน้ำเสียแบบจานหมุน ชีวภาพ (Rotating Biological Contactor; RBC) จำนวน 1 ชุด ระบบบำบัดฯ ได้รับการออกแบบให้ สามารถรองรับน้ำเสียสูงสุด 250 ลูกบาศก์เมตร/วัน ติดตั้งไว้ที่ชั้นใต้ดิน B2 ของอาคารโครงการ โดยระบบ บำบัดฯ ต้องได้รับการออกแบบและติดตั้งตามมาตรฐาน ทางวิศวกรรมที่เกี่ยวข้อง และมีประสิทธิภาพในการ บำบัดได้ตามที่ออกแบบไว้ โดยน้ำทิ้งที่ระบายออก ต้อง มีคุณภาพตามมาตรฐานน้ำทิ้งจากอาคารประเภท ข. ตามประกาศกระทรวงทรัพยากรธรรมชาติและ สิ่งแวดล้อม	- โครงการจัดให้มีการบำบัดน้ำเสีย และ สิ่งปฏิกูลจากกิจกรรมต่างๆ ของโครงการ โดยระบบบำบัดน้ำเสียออกแบบและติดตั้ง ตามมาตรฐานทางวิศวกรรมที่เกี่ยวข้อง โดยน้ำทิ้งที่ระบายออกมีคุณภาพตาม มาตรฐานน้ำทิ้งจากอาคารประเภท ข. ตาม ประกาศกระทรวงทรัพยากรธรรมชาติและ สิ่งแวดล้อม	-	ภาพที่ 2-11 ระบบบำบัดน้ำเสีย  ภาคผนวก ค ผลการตรวจวัดคุณภาพ สิ่งแวดล้อม

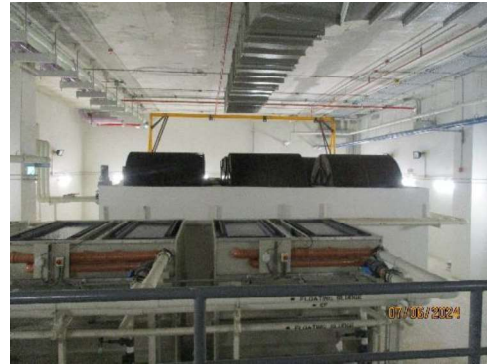
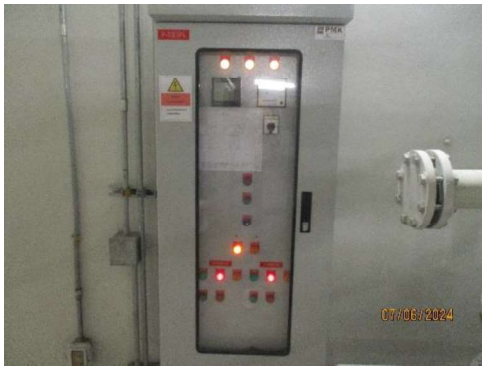
5) ติดตั้งมิเตอร์ไฟฟ้าสำหรับระบบบำบัดน้ำเสีย เพื่อตรวจสอบปริมาณการใช้ไฟฟ้าในการเดินระบบ	- โครงการติดตั้งมิเตอร์ไฟฟ้าสำหรับระบบบำบัดน้ำเสีย เพื่อตรวจสอบปริมาณการใช้ไฟฟ้าในการเดินระบบ	-	ภาพที่ 2-12 มิเตอร์ไฟฟ้าสำหรับระบบบำบัดน้ำเสีย

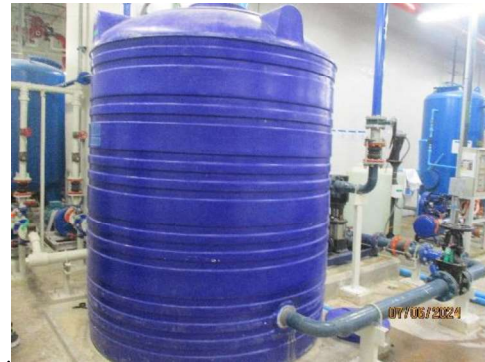
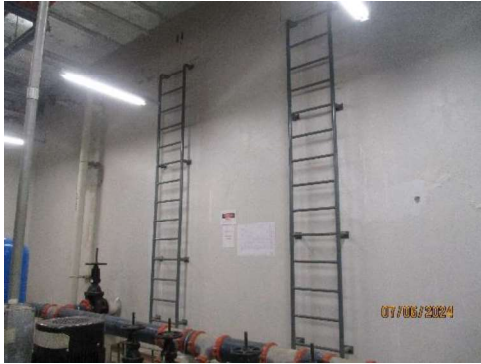
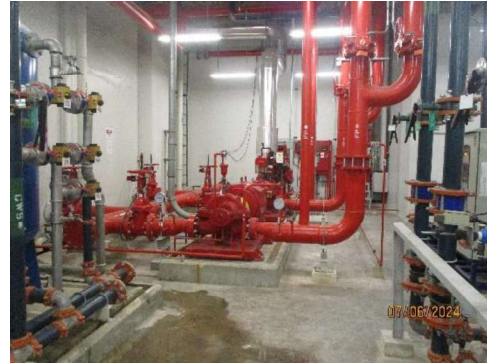
4. คุณค่าการใช้น้ำ ประโยชน์ของมนุษย์ 4.1 การใช้น้ำ	1) จัดให้มีถังสำรองน้ำใช้เพื่อการอุปโภค-บริโภคและน้ำดับเพลิงมีปริมาณตามที่ออกแบบ โดยถังสำรองน้ำใช้เพื่อการอุปโภค-บริโภค ต้องมีปริมาณสำรองน้ำใช้ได้ไม่น้อยกว่า 1 วัน และสามารถจ่ายน้ำในชั่วโมงการใช้น้ำสูงสุดได้ไม่น้อยกว่า 2 ชั่วโมง ส่วนถังสำรองน้ำดับเพลิงต้องมีปริมาตรในการสำรองน้ำดับเพลิงไม่น้อยกว่า 30 นาที 2) ประชาสัมพันธ์ รมรณรงค์ ให้ผู้ใช้บริการอาคารและพนักงานโครงการร่วมมือในการประหยัดน้ำ โดยการจัดบอร์ดประชาสัมพันธ์คำขวัญในพื้นที่ประกาศสาธารณะของโครงการ	- โครงการจัดให้มีถังสำรองน้ำใช้เพื่อการอุปโภค-บริโภค มีปริมาณสำรองน้ำใช้ได้น้อยกว่า 1 วัน และจัดใหม่ถึงน้ำสำรองดับเพลิงมีปริมาตรตามที่ออกแบบ	-	ภาพที่ 2-15 ถึงสำรองน้ำใช้ และน้ำสำรองดับเพลิง

- โครงการจัดให้มีการฉาบผิวของถังสำรองน้ำใต้ดินด้วยวัสดุกันซึม เพื่อป้องกันน้ำซึมเข้าไปจนถึงเหล็กเส้นภายในเสาจนเกิดสนิม และออกมาปนเปื้อนกับน้ำภายในถังเก็บน้ำ	-	ภาพที่ 2-15 ถังสำรองน้ำใช้ และน้ำสำรองดับเพลิง

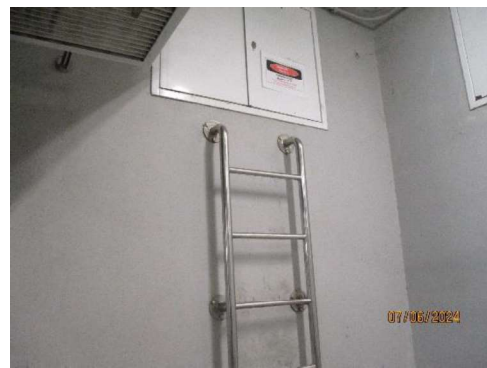
ภาพที่ 2-19 ระบบระบายอากาศในที่อับ

4.1 การใช้น้ำ (ต่อ)	<p>5) กำหนดให้โครงการต้องทำความสะอาดถึงเก็บน้ำได้ดิน ขั้ดล่างคราบตะกอน คราบสนิมและคราบสะสมในบริเวณมุมถึงที่ไม่หมุนเวียน เป็นประจำทุก 6 เดือน ทั้งนี้ ต้องไม่ใช้น้ำยาล้างที่มีสารเคมีซึ่งอาจตกค้างสะสมอยู่ภายในถัง และต้องเปิดฝาดังตลอดเวลาที่ทำความสะอาด เพื่อให้อากาศถ่ายเทได้อย่างสะดวก และจัดให้มีเจ้าหน้าที่ฝักดานบนของถังอย่างน้อย 1 คน</p> <p>6) ตรวจสอบการรั่วไหลของถังสำรองน้ำใช้ได้ดินทุกครั้ง ที่ทำความสะอาดถึงเก็บน้ำได้ดิน หากพบรอยรั่วที่อาจทำให้น้ำรั่วไหลหรือมีการปนเปื้อนน้ำใช้ต้องรับดำเนินการซ่อมแซมทันที</p> <p>7) ในกรณีที่มีการซ่อมบำรุงหรือทำความสะอาดถึงเก็บน้ำที่ใช้ระยะเวลายาวนานกว่าปกติ ต้องจัดให้มีพัฒนาระบบอากาศชนิดเคลื่อนที่ได้และท่อลมระบายอากาศชนิดเคลื่อนที่ได้และท่อลมสำหรับนำอากาศจากภายนอกเข้าสู่ภายในถังเพื่อให้อากาศเพียงพอสำหรับปฏิบัติงานได้</p>	<p>- โครงการได้ดำเนินการทำความสะอาดถึงเก็บน้ำได้ดิน ขั้ดล่างคราบตะกอนคราบสนิมและคราบสะสมในบริเวณมุมถึงที่ไม่หมุนเวียนเป็นประจำทุก 6 เดือน</p> <p>- โครงการดำเนินการตรวจสอบการรั่วไหลของถังสำรองน้ำใช้ได้ดินทุกครั้ง ที่ทำความสะอาดถึงเก็บน้ำได้ดิน หากพบรอยรั่วที่อาจทำให้น้ำรั่วไหลหรือมีการปนเปื้อนน้ำใช้ โครงการจะดำเนินการซ่อมแซมโดยทันที</p> <p>- กรณีมีการซ่อมบำรุงหรือทำความสะอาดถึงเก็บน้ำที่ใช้ระยะเวลาทำงานนาน โครงการจะจัดให้มีพัฒนาระบบอากาศชนิดเคลื่อนที่ได้และท่อลมระบายอากาศจากภายนอกเข้าสู่ภายในถัง เพื่อให้อากาศเพียงพอสำหรับปฏิบัติงานได้</p>	-	<p>ภาพที่ 2-17 ทำความสะอาดถึงเก็บน้ำภาคผนวก ข-2 เอกสารทำความสะอาดถึงเก็บน้ำ</p> <p>ภาพที่ 2-18 ตรวจสอบการรั่วไหลของถังสำรองน้ำ</p> <p>ภาพที่ 2-19 ระบบระบายอากาศในตู้บับ</p>

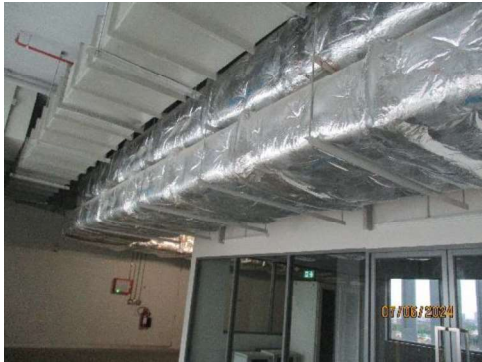
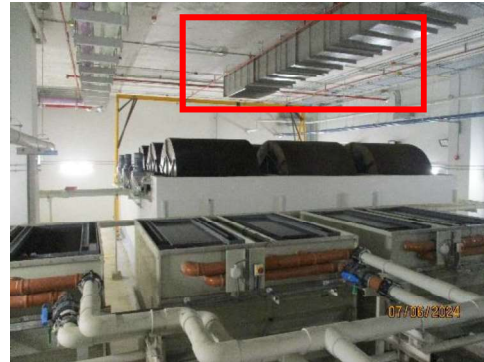
ภาพที่ 2-20 ระบบระบายอากาศในห้องบำบัดน้ำเสีย

4.2 การบำบัดน้ำเสีย และสิ่งปนเปื้อน (ต่อ)	6) จัดให้มีการเก็บสถิติข้อมูลและรายงานผลตรวจวัด คุณภาพน้ำทั้งที่ผ่านการบำบัด ให้เป็นไปตาม กฎกระทรวงเรื่อง กำหนดหลักเกณฑ์ วิธีการ และแบบ การเก็บสถิติและข้อมูล การจัดทำบันทึกรายละเอียด และรายงานสรุปผลการทำงานของระบบบำบัดน้ำเสีย พ.ศ. 2555 และนำส่งเทศบาลนครปากเกร็ดทุกเดือน	- โครงการจัดให้มีการเก็บสถิติข้อมูลและ รายงานผลตรวจวัดคุณภาพน้ำทั้งที่ผ่านการ บำบัด ให้เป็นไปตามกฎกระทรวงเรื่อง กำหนดหลักเกณฑ์ วิธีการ และแบบการเก็บ สถิติและข้อมูล การจัดทำบันทึกรายละเอียด และรายงานสรุปผลการทำงานของระบบ บำบัดน้ำเสีย พ.ศ.2555 และโครงการจะ ดำเนินการส่งรายงานสถิติ พ.ศ.2 แก่เทศบาล นครปากเกร็ดทุกเดือน	-	ภาคผนวก ข-6 รายงานสรุปผลการ ทำงานของระบบบำบัด น้ำเสีย (พ.ศ.2)
	มาตรการควบคุมมลพิษในกรณีที่มีการซ่อมบำรุงระบบ บำบัดน้ำเสีย 1) โครงการออกแบบให้ติดตั้งพัดลมระบายอากาศในห้อง ปั๊มระบบบำบัดน้ำเสีย โดยอัตราการระบายอากาศไม่ น้อยกว่า 15 เท่า โดยสามารถเปิด-ปิดได้ ที่ห้องปั๊ม และ สามารถตั้งเป็นระบบอัตโนมัติ ผ่านระบบ Time Control และมีพัดลมเติมอากาศเข้าสู่ห้องปั๊มระบบ บำบัดน้ำเสีย โดยมีอัตราเติมอากาศน้อยกว่าการระบาย อากาศเพื่อควบคุมไม่ให้กลิ่นรบกวนโดยรอบ	- โครงการติดตั้งพัดลมระบายอากาศในห้องปั๊ม ระบบบำบัดน้ำเสีย และมีพัดลมเติมอากาศ เข้าสู่ห้องปั๊มระบบบำบัดน้ำเสีย โดยมีอัตรา เติมอากาศน้อยกว่าการระบายอากาศเพื่อ ควบคุมไม่ให้กลิ่นรบกวนโดยรอบ	-	ภาพที่ 2-20 ระบบ ระบายอากาศในห้อง บำบัดน้ำเสีย

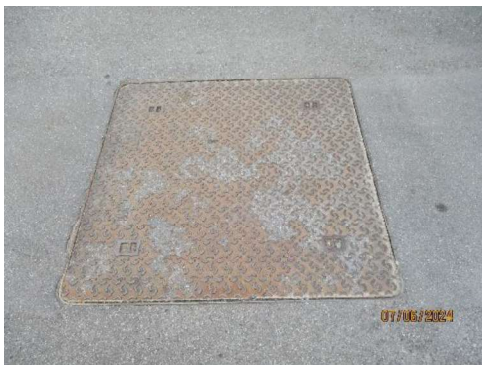
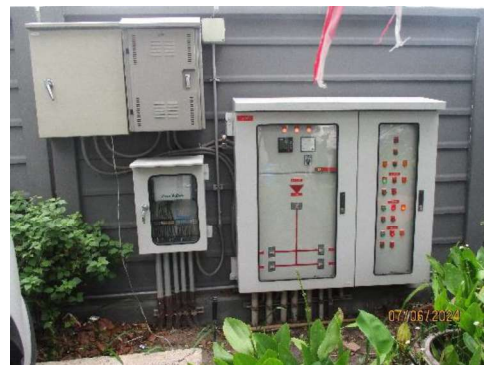
ภาพที่ 2-21 บ่อหน่วงน้ำ

4.3 การระบายน้ำและการป้องกันท่วม	1) จัดให้มีบ่อน้ำขนาด 520 ลูกบาศก์เมตร (ไม่น้อยกว่า 502.52 ลูกบาศก์เมตร) โดยติดตั้งไว้บริเวณใต้ที่จอดรถทางด้านทิศใต้ของอาคารโครงการ	- โครงการจัดให้มีบ่อน้ำ 2 โดยติดตั้งไว้บริเวณใต้ที่จอดรถทางด้านทิศใต้ของอาคารโครงการ	-	ภาพที่ 2-21 บ่อน้ำ

2) จัดให้มีการควบคุมอัตราการระบายน้ำออกจากบ่อน้ำด้วยเครื่องสูบน้ำจำนวน 3 ชุด โดยทำงาน 2 เครื่อง และสำรองไว้ 1 เครื่อง มีอัตราการสูบน้ำเท่ากับ 0.06 ลูกบาศก์เมตร/วินาที และมีการระบายน้ำออกโดยท่อระบายน้ำด้วยอัตราการไหล เท่ากับ 0.134 ลูกบาศก์เมตร/วินาที รวมอัตราการระบายน้ำออกด้วยเครื่องสูบน้ำและท่อระบายน้ำ เท่ากับ 0.194 ลูกบาศก์เมตร/วินาที ซึ่งไม่เกินอัตราการระบายน้ำออกก่อนพัฒนาโครงการ (0.266 ลูกบาศก์เมตร/วินาที) และระบายออกสู่ท่อสาธารณะริมถนนแจ้งวัฒนะต่อไป	- โครงการจัดให้มีการควบคุมอัตราการระบายน้ำออกจากบ่อน้ำด้วยเครื่องสูบน้ำจำนวน 2 เครื่อง และสำรองไว้ 1 เครื่อง ซึ่งอัตราการปล่อยน้ำไม่เกินอัตราการระบายน้ำออกก่อนพัฒนาโครงการ (0.266 ลูกบาศก์เมตร/วินาที) และระบายออกสู่ท่อสาธารณะริมถนนแจ้งวัฒนะต่อไป	-	ภาพที่ 2-21 บ่อน้ำ

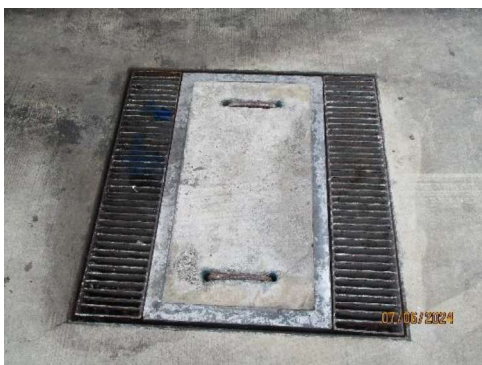
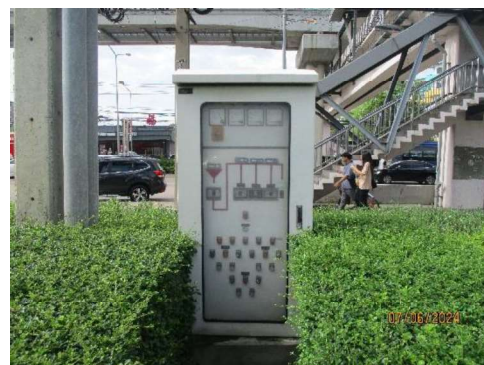
ภาพที่ 2-22 ตะแกรงดักขยะที่บ่อก่อนระบายออกสู่สาธารณะ

3) ติดตั้งตะแกรงดักขยะที่บ่อตรวจการระบายน้ำ ก่อนที่จะระบายน้ำออกสู่ท่อระบายน้ำสาธารณะ และหมั่นตรวจสอบตะกอนที่ตกเป็นประจํา	- โครงการจัดให้มีการติดตั้งตะแกรงดักขยะที่บ่อตรวจการระบายน้ำ ก่อนที่จะระบายน้ำออกสู่ท่อระบายน้ำสาธารณะ และหมั่นตรวจสอบตะกอนที่ตกเป็นประจํา	-	ภาพที่ 2-22 ตะแกรงดักขยะที่บ่อ ก่อนระบายออกสู่ สาธารณะ

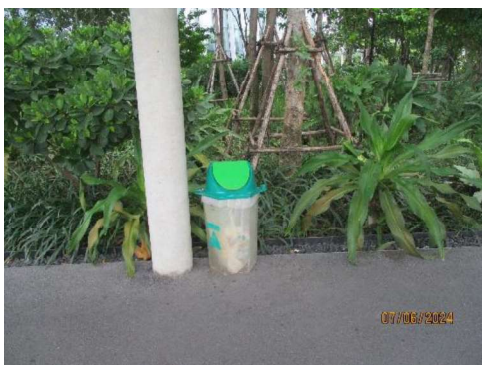
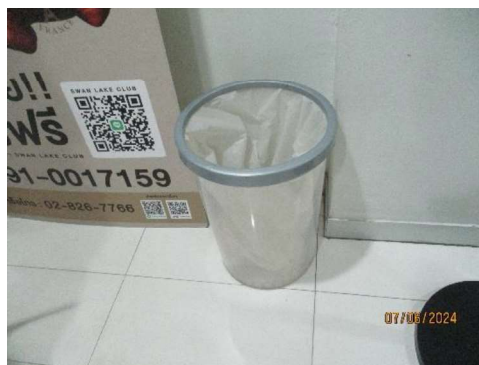
ภาพที่ 2-24 (ต่อ) ถังรองรับมูลฝอย

4.4 การจัดกระจายมูลฝอย	1) จัดให้มีการแยกประเภทมูลฝอยก่อนรวบรวมไปกำจัด โดยจัดหาถังรองรับมูลฝอยแยกประเภทมีฝาปิดมิดชิด หรือถังรองรับมูลฝอยเปียก (สีเขียว) ถังรองรับมูลฝอยแห้งทั่วไป (สีน้ำเงิน) ถังรองรับมูลฝอยรีไซเคิล (สีเหลือง) และถังรองรับมูลฝอยอันตราย (สีแดง) ขนาดความจุต่างๆ ตั้งไว้บริเวณพื้นที่ใช้ประโยชน์ต่างๆ ของโครงการ และในท้องฟ้ามูลฝอยรวม	- โครงการจัดให้มีถังรองรับมูลฝอยแยกประเภท มีฝาปิดมิดชิด ตั้งไว้บริเวณพื้นที่ใช้ประโยชน์ต่างๆ ของโครงการ	-	ภาพที่ 2-24 ถังรองรับมูลฝอย

4.4 การจัดการขยะมูลฝอย (ต่อ)	3) จัดให้มีห้องพักมูลฝอยชั่วคราวบริเวณพื้นที่ที่มีการใช้ประโยชน์พื้นที่ เช่น ส่วนสำนักงาน ห้องประชุม/สัมมนา ส่วนบริการ (Back of House) ฯลฯ โดยภายในให้ติดตั้งรองรับมูลฝอยเสียแยกประเภท ได้แก่ ถังรองรับมูลฝอยสีเหลืองสำหรับมูลฝอยแห้ง ถังรองรับมูลฝอยสีเขียวสำหรับมูลฝอยเปียก ถังรองรับมูลฝอยสีน้ำตาลสำหรับมูลฝอยรีไซเคิล และถังรองรับมูลฝอยสีแดงสำหรับมูลฝอยอันตราย จำนวนอย่างละ 1 ถัง	- โครงการจัดให้มีถังพักมูลฝอยแยกประเภทประจำชั้นที่มีการใช้ประโยชน์พื้นที่ เช่น ส่วนสำนักงาน ห้องประชุม/สัมมนา ส่วนบริการ (Back of House) ฯลฯ	-	ภาพที่ 2-24 ถังรองรับมูลฝอย

4) ห้องพักมูลฝอยรวมต้องปูกระเบื้องพื้นห้องพักมูลฝอยเต็มพื้นที่ และปูกระเบื้องผนังห้องพักมูลฝอยมีความสูงจากพื้นตามระยะผนัง ไม่น้อยกว่า 1.5 เมตร เพื่อป้องกันน้ำมูลฝอยสะสมในเนื้คอนกรีต จัดให้มีกอน้ำสำหรับทำความสะอาดห้องพักมูลฝอย และท่อระบายน้ำภายในห้องพักมูลฝอยเชื่อมต่อกับระบบบำบัดน้ำเสียของโครงการ	- โครงการจัดให้มีห้องพักมูลฝอยที่มีการทำสีผนังด้วยวัสดุผิวมัน เพื่อป้องกันน้ำมูลฝอยสะสมในเนื้คอนกรีต พร้อมทั้งจัดให้มีกอน้ำสำหรับทำความสะอาดห้องพักมูลฝอย และท่อระบายน้ำภายในห้องพักมูลฝอยเชื่อมต่อกับระบบบำบัดน้ำเสียของโครงการ	-	ภาพที่ 2-24 ถังรองรับมูลฝอย

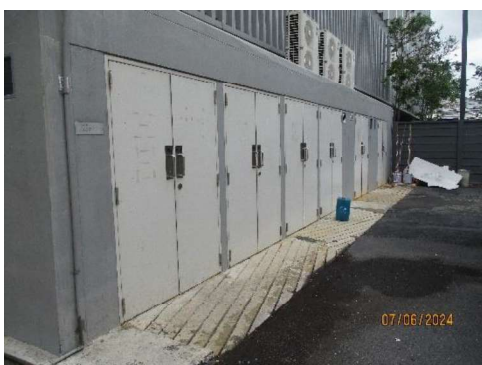
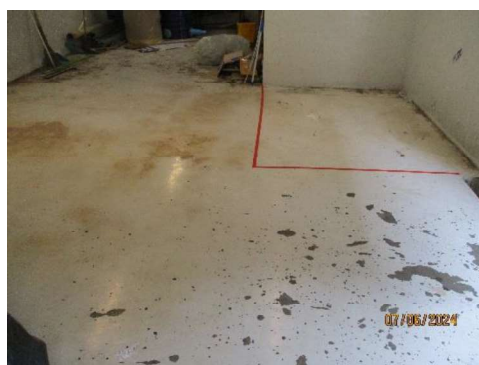
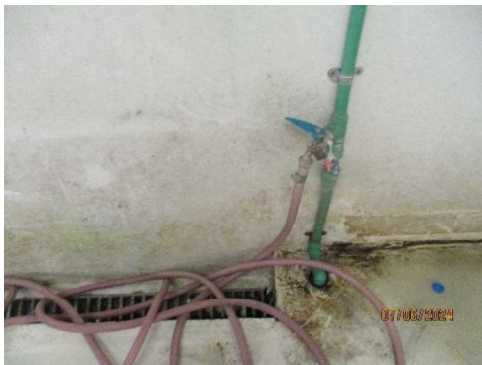
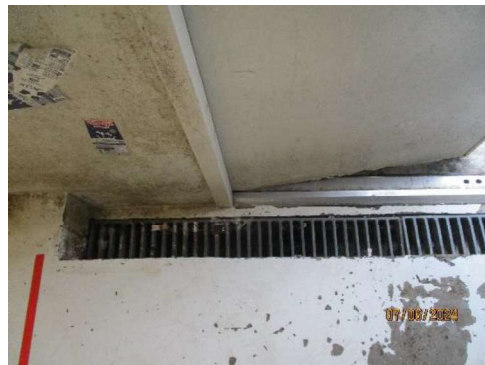
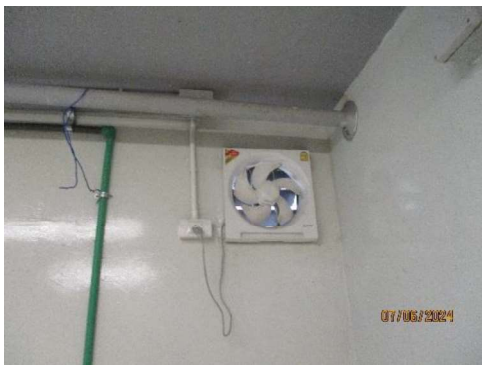
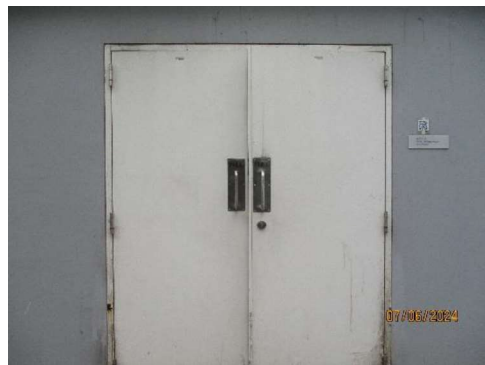
2) จัดให้มีห้องพักมูลฝอยรวม ตั้งอยู่ที่ชั้น 1 ของอาคารโครงการ เป็นห้องคอนกรีตเสริมเหล็กมีบานประตูปิดทึบ โดยห้องพักมูลฝอยรวมต้องแบ่งเป็นห้องย่อยเพื่อเก็บมูลฝอยแยกประเภท ประกอบด้วยห้องพักมูลฝอยเปียก ห้องพัก มูลฝอยแห้งทั่วไป ห้องพักมูลฝอยรีไซเคิล โดยแต่ละห้องพักมูลฝอยย่อยต้องมีความสามารถในการเก็บกักปริมาณมูลฝอยที่เกิดขึ้นแต่ละชนิดได้ไม่ต่ำกว่า 3 วัน โดยให้ตั้งถังรองรับมูลฝอยสีขนาด 240 ลิตร แยกสีตามประเภทของมูลฝอย	- โครงการจัดให้มีห้องพักมูลฝอยรวม เป็นห้องคอนกรีตเสริมเหล็กมีบานประตูปิดทึบ โดยห้องพักมูลฝอยรวมแบ่งเป็นห้องย่อยเพื่อเก็บมูลฝอยแยกประเภท	-	ภาพที่ 2-25 ห้องพักมูลฝอย

4.4 การจัดการขยะมูลฝอย (ต่อ)	8) จัดให้มีการระบายอากาศจากห้องพักมูลฝอยเปียกด้วยอัตราการระบายอากาศไม่น้อยกว่า 4 เท่าของปริมาตรห้อง โดยติดตั้งพัดลมดูดอากาศ เพื่อดูดอากาศจากห้องพักมูลฝอยเปียกผ่านท่อระบายอากาศเข้าสู่พื้นที่ลานบำบัดมีเทน โดยจัดไว้บริเวณพื้นที่สีเขียวของโครงการ	- โครงการจัดให้มีการระบายอากาศจากห้องพักมูลฝอย โดยติดตั้งระบบปรับอากาศ และติดตั้งพัดลมดูดอากาศ เพื่อดูดอากาศจากห้องพักมูลฝอยเปียกผ่านท่อระบายอากาศเข้าสู่พื้นที่บำบัดมีเทน	-	ภาพที่ 2-25 ห้องพักมูลฝอย

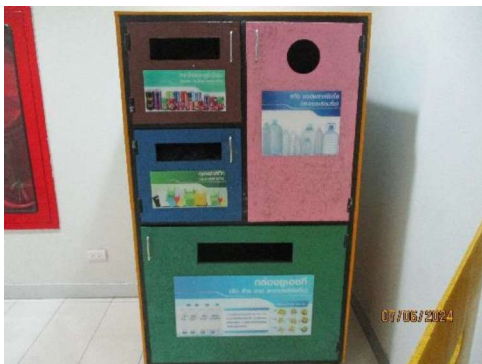
7) มูลฝอยรีไซเคิลของโครงการให้ทำการคัดแยกประเภท เป็นขวดแก้ว ขวดพลาสติก กระป๋องเครื่องดื่ม กระดาษ หนังสือพิมพ์ และกระดาษกล่อง เพื่อให้หัวหน้าแม่บ้าน ส่งจำหน่ายตามปริมาณมูลฝอย และนำรายได้จากการ จำหน่ายเป็นกองทุนสวัสดิการรวมสำหรับแม่บ้าน เพื่อ เป็นแรงจูงใจในการคัดแยกมูลฝอยของโครงการ	- โครงการจัดให้มีการคัดแยกประเภทขยะ รีไซเคิลเป็นขวดแก้ว ขวดพลาสติก กระป๋อง เครื่องดื่ม กระดาษหนังสือพิมพ์ และกระดาษ กล่อง	-	ภาพที่ 2-26 คัดแยกขยะรีไซเคิล

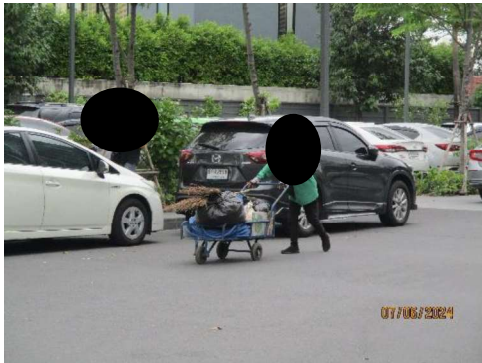
ภาพที่ 2-48 คนงานเก็บขยะมูลฝอย

4.4 การจัดกรขยะ มูลฝอย (ต่อ)	5) ประสานงานให้ทราบถึงปริมาณมูลฝอยของเทศบาลนคร ปากเกร็ดเข้าร่วมรับมูลฝอยไปกำจัดให้ตรงเวลา โดยถ้ามี ปริมาณมูลฝอยตกค้าง โครงการต้องจัดหารถเก็บขน มูลฝอยของเอกชนมารับไปกำจัดไม่ให้มีมูลฝอยตกค้าง ในโครงการ	- โครงการได้ประสานงานให้รถเก็บขนมูลฝอย เข้าร่วมรับมูลฝอยไปกำจัดไม่ให้มีมูลฝอย ตกค้างในโครงการ	-	ภาพที่ 2-48 คนงานเก็บขนมูลฝอย
