บทที่ 2

ผลการดำเนินการตามมาตรการป้องกันและแก้ไขผลกระทบสิ่งแวดล้อม

ตารางที่ 2.1-1 ผลการปฏิบัติตามมาตรการป้องกันและแก้ไขผลกระทบสิ่งแวดล้อมทั่วไป

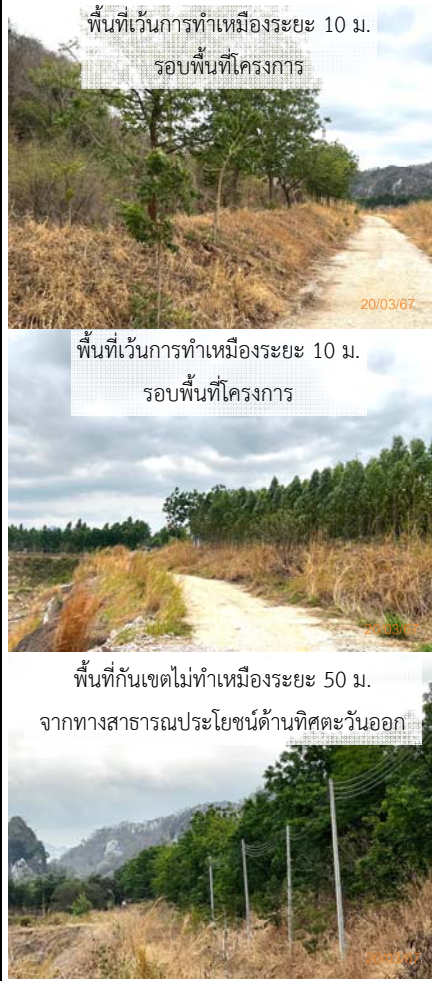
มาตรการป้องกันและแก้ไขผลกระทบสิ่งแวดล้อม และมาตรการติดตามตรวจสอบผลกระทบสิ่งแวดล้อม	ผลการปฏิบัติตามมาตรการ	ปัญหา อุปสรรค ที่ไม่สามารถปฏิบัติ ตามมาตรการและแนวทางแก้ไข	ภาพประกอบมาตรการ
<p>1. สภาพภูมิประเทศ</p> <p>1.1 กำหนดขอบเขตพื้นที่บริเวณที่จะทำการปรับระดับให้มีความเหมาะสมต่อการใช้งาน เพื่อรองรับกิจกรรมตามแผนผังทำเหมืองและกำหนดพื้นที่เว้นการทำเหมืองระยะ 10 ม. รอบพื้นที่โครงการและแนวกันเขตพื้นที่ไม่ทำเหมืองภายในระยะ 50 ม. จากทางสาธารณประโยชน์ทางด้านทิศตะวันออก</p>	<p>- กำหนดขอบเขตพื้นที่ที่จะทำเหมืองและพื้นที่ที่จะทำการปรับระดับตามแผนผังโครงการทำเหมืองกำหนด</p> <p>- กำหนดพื้นที่เว้นการทำเหมืองระยะ 10 ม. รอบพื้นที่โครงการและแนวกันเขตพื้นที่ไม่ทำเหมืองระยะ 50 ม. จากทางสาธารณประโยชน์ทางด้านทิศตะวันออก</p>	- ไม่มี

<p>พื้นที่เว้นการทำเหมืองระยะ 10 ม. รอบพื้นที่โครงการ</p> <p>พื้นที่เว้นการทำเหมืองระยะ 10 ม. รอบพื้นที่โครงการ</p> <p>พื้นที่กันเขตไม่ทำเหมืองระยะ 50 ม. จากทางสาธารณประโยชน์ด้านทิศตะวันออก</p>

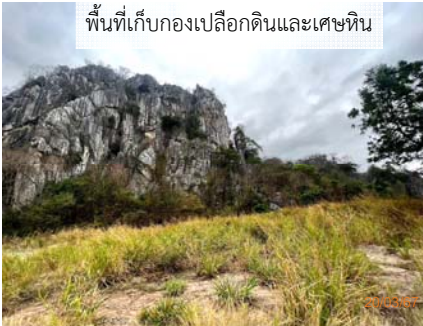
5. ทรัพยากรดิน 5.1 จัดสร้างพื้นที่เก็บกองเปลือกดินและเศษหิน ขนาด 2 ไร่ เก็บกองเปลือกดินความสูงรวมไม่เกิน 3 ม. และทำการบดอัดทุกครั้งที่มีการเก็บกอง	- ทางโครงการได้จัดเตรียมพื้นที่เก็บกองเปลือกดินและเศษหินไว้ทางด้านทิศเหนือ ขนาด 2 ไร่ - ปัจจุบันไม่มีการเก็บกองเนื่องจากเปลือกดินและเศษหินที่ได้จากการเปิดหน้าเหมืองโครงการนำไปปรับคันทำนบดิน และให้ชาวบ้าน จึงไม่มีการเก็บกองเปลือกดิน และเศษหิน	- ไม่มี

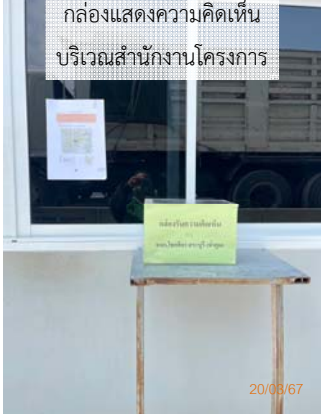
<p>แจกจ่ายแผนที่ให้กับชาวบ้าน</p>
<p>7.4 จัดให้มีกล่องแสดงความคิดเห็นของประชาชนต่อโครงการบริเวณที่ทำการผู้ใหญ่บ้านหมู่ที่ 2 บ้านทุ่งแสงและหมู่ที่ 4 บ้านโป่งคำป่าไม้แดง และสำนักงานโครงการ</p>	<p>- โครงการจัดให้มีกล่องแสดงความคิดเห็นและรับเรื่องราวร้องทุกข์ บริเวณพื้นที่โครงการ และมีสื่อทางอินเทอร์เน็ตที่เปิดรับเรื่องร้องเรียนเกี่ยวกับโครงการ รวมทั้งการประชาสัมพันธ์ข้อมูลการติดต่อ ที่อยู่ เบอร์โทรศัพท์ รวมทั้งกิจกรรมต่างๆ ผ่านทางไลน์</p> <p>- การดำเนินงานในปัจจุบันยังไม่มีเรื่องราวร้องเรียนจากชุมชน หากเกิดข้อร้องเรียนโครงการจะรีบดำเนินการแก้ไข โดยจะให้คณะกรรมการมวลชนสัมพันธ์เข้าร่วมตรวจสอบด้วย</p>	<p>- ไม่มี</p>

<p>กล่องแสดงความคิดเห็น บริเวณสำนักงานโครงการ</p> <p>20/03/67</p>

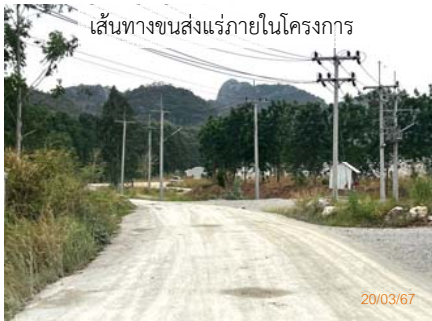
มาตรการป้องกันและแก้ไขผลกระทบสิ่งแวดล้อม และมาตรการติดตามตรวจสอบผลกระทบสิ่งแวดล้อม	ผลการปฏิบัติตามมาตรการ	ปัญหา อุปสรรค ที่ไม่สามารถปฏิบัติ ตามมาตรการและแนวทางแก้ไข	ภาพประกอบมาตรการ
ติดต่อประสานงานกับนิคมสร้างตนเอง พระพุทธบาท จังหวัดสระบุรี	<p>ทำการฟื้นฟูพื้นที่ ซึ่งตั้งแต่ได้รับอนุญาตมีการฟื้นฟูพื้นที่ ดังต่อไปนี้</p> <ul style="list-style-type: none"> - โครงการได้ทำการฟื้นฟูบริเวณแนวเวนเขตไม่ทำเหมืองระยะ 10 ม. รอบพื้นที่โครงการ - พื้นที่กันเขตไม่ทำเหมืองระยะ 50 ม. ทางด้านทิศตะวันออก และทำการปลูกต้นสะเดาเสริมเพิ่มเติมบริเวณหลักหมุดที่ 1-3 - พื้นที่เว้นการทำเหมืองทางทิศใต้ของพื้นที่โครงการ โดยปลูกต้นสะเดา - โครงการจะดำเนินการฟื้นฟูโดยใช้งบประมาณจากกองทุนฟื้นฟูพื้นที่ที่ผ่านการทำเหมืองที่ทางโครงการได้จัดตั้งขึ้น 		
<p>2. คุณภาพอากาศ</p> <p>2.1 ปรับปรุงเส้นทางขนส่งแร่ภายในพื้นที่โครงการให้คงสภาพเป็นถนนดินบดอัดแน่นพร้อมทั้งดูแลและบำรุงรักษาเส้นทางขนส่งแร่ภายในพื้นที่โครงการให้อยู่ในสภาพดีตลอดระยะเวลาปฏิบัติงาน</p>	<p>- เส้นทางขนส่งภายในโครงการให้เป็นถนนดินบดอัดแน่น และดูแลแนวเส้นทางขนส่งแร่ให้มีสภาพดีพร้อมใช้งานเสมอ</p>	- ไม่มี	<p>เส้นทางขนส่งแร่ภายในโครงการ</p>

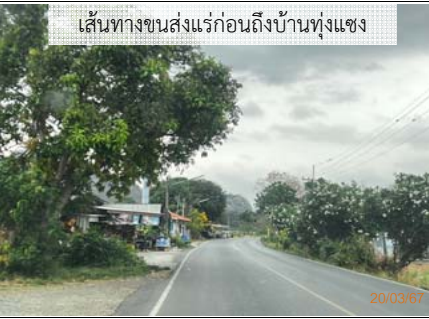
2.2 ให้ทำการดูแลสภาพเส้นทางขนส่งแร่ที่ปรับปรุง จากพื้นที่โครงการจนถึงบ้านทุ่งแซง ให้มีสภาพใช้งานได้ ดีตลอดและให้ทำการปรับปรุงซ่อมแซมหากพบว่ามีถนน ชำรุดเสียหาย	- เส้นทางขนส่งแร่จากพื้นที่โครงการจนถึงบ้านทุ่ง แซง ปัจจุบันมีสภาพการใช้งานดี ผิวการจราจรเป็น ถนนลาดยาง หากเกิดการชำรุดเสียหาย โครงการ จะประสานกับองค์การบริหารส่วนตำบลท่าตูม เพื่อดำเนินการปรับปรุงซ่อมแซมทันที	- ไม่มี

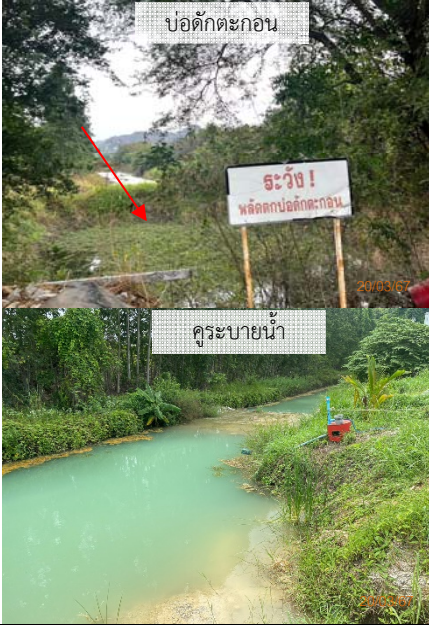
4. อุทกวิทยาและคุณภาพน้ำ 4.1 ชุดลอกตะกอนดินในคูระบายน้ำ บ่อตกตะกอน ของโครงการเป็นประจำ หรือหากพบว่าตะกอนมี ปริมาณ 1/3 ของบ่อ และคูระบายน้ำ พร้อมทั้งดูแล รักษาบ่อตกตะกอน และคูระบายน้ำให้อยู่ในสภาพดี เสมอ และห้ามมิให้ระบายน้ำออกสู่ภายนอกโครงการ น้ำที่ กำหนดการใช้น้ำในลักษณะหมุนเวียน เช่น การนำน้ำไป ฉีดพรมบริเวณหน้าเหมืองและเส้นทางขนส่งแร่ เป็นต้น	- หากพบว่ามีปริมาณตะกอน 1/3 ของบ่อและคู ระบายน้ำ จะทำการชุดลอกทันทีและดูแลรักษาให้ อยู่ในสภาพดีเสมอ - ไม่มีการระบายน้ำออกสู่ภายนอกโครงการ น้ำที่ อยู่ในบ่อตกตะกอน โครงการจะนำไปฉีดพรม เส้นทางขนส่งแร่และบริเวณหน้าเหมือง รวมทั้งใช้ รดน้ำต้นไม้ในพื้นที่โครงการ	- ไม่มี

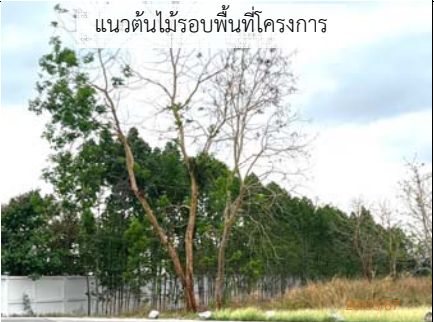
มาตรการป้องกันและแก้ไขผลกระทบสิ่งแวดล้อม และมาตรการติดตามตรวจสอบผลกระทบสิ่งแวดล้อม	ผลการปฏิบัติตามมาตรการ	ปัญหา อุปสรรค ที่ไม่สามารถปฏิบัติ ตามมาตรการและแนวทางแก้ไข	ภาพประกอบมาตรการ
			<div>แนวต้นไม้รอบพื้นที่โครงการ</div>

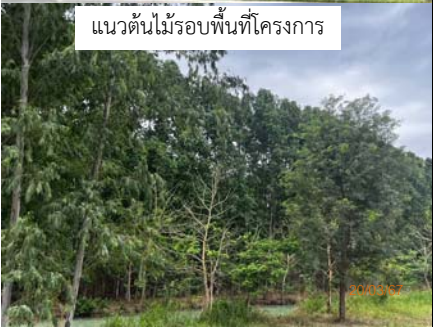
<div>แนวต้นไม้รอบพื้นที่โครงการ</div>

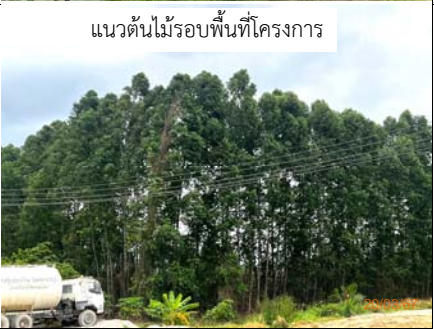
<div>แนวต้นไม้รอบพื้นที่โครงการ</div>

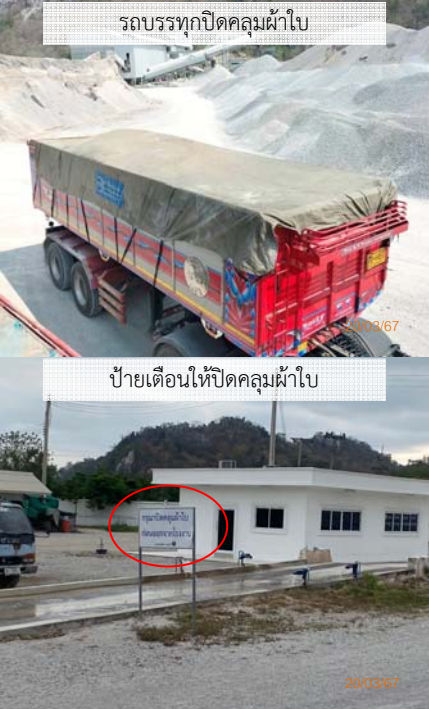
6.2 การบรรทุกแร่ทุกครั้งจะต้องทำการปิดคลุมผ้าใบ ให้มิดชิด รวมทั้งจะต้องปิดฝากระบะข้างและท้ายของ รถบรรทุกให้เรียบร้อย ทั้งนี้เพื่อป้องกันการตกหล่นของ แร่หรือการฟุ้งกระจายของฝุ่นละออง	- ทางโครงการกำชับและควบคุมให้พนักงานขับรถ ทำการปิดคลุมผ้าใบให้มิดชิด รวมทั้งควบคุมให้ปิด ฝากระบะข้างและท้ายของรถบรรทุกให้เรียบร้อย ทุกครั้งก่อนออกจากพื้นที่โครงการ พร้อมทั้งจัดให้ มีป้ายเตือนให้ปิดคลุมผ้าใบก่อนออกจากพื้นที่ โครงการ	- ไม่มี

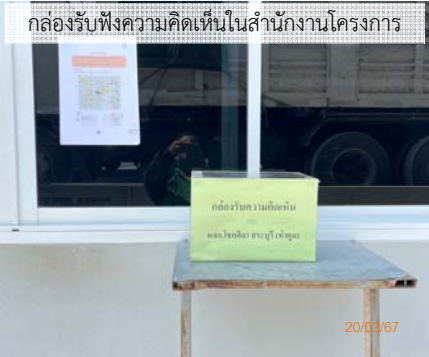
8.6 จัดให้มีกล่องแสดงความคิดเห็นของประชาชนต่อ โครงการบริเวณที่ทำการผู้ใหญ่บ้านในท้องที่หมู่ที่ 2 บ้านทุ่งแซง หมู่ที่ 4 บ้านโป่งค่าป่าไม้แดง และสำนักงาน โครงการ	<ul style="list-style-type: none"> - โครงการจัดให้มีกล่องแสดงความคิดเห็นและรับ เรื่องราวร้องทุกข์ บริเวณพื้นที่โครงการ และมีสื่อ ทางอินเทอร์เน็ตที่เปิดรับเรื่องราวเรียนเกี่ยวกับ โครงการ รวมทั้งการประชาสัมพันธ์ข้อมูลการ ติดต่อ ที่อยู่ เบอร์โทรศัพท์ รวมทั้งกิจกรรมต่างๆ ผ่านทางไลน์ - การดำเนินงานในปัจจุบันยังไม่มีเรื่องราว ร้องเรียนจากชุมชน หากเกิดข้อร้องเรียนโครงการ จะรีบดำเนินการแก้ไข โดยจะให้คณะกรรมการ มวลชนสัมพันธ์เข้าร่วมตรวจสอบด้วย 	<ul style="list-style-type: none"> - ไม่มี - 	<p>กล่องรับฟังความคิดเห็นในสำนักงานโครงการ</p>

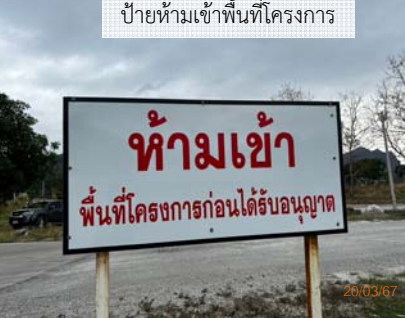
9.3 จัดทำรั้วรอบพื้นที่บ่อเหมือง และป้ายสัญญาณ แจ้งเตือนและห้ามเข้าบริเวณพื้นที่โครงการ เพื่อป้องกัน ด้านอุบัติเหตุที่อาจเกิดขึ้นกับราษฎรที่ใช้ประโยชน์ ที่ดินในบริเวณใกล้เคียงพื้นที่โครงการ	- จัดทำป้ายแจ้งเตือนห้ามเข้าพื้นที่โครงการ ติดตั้ง ไว้บริเวณด้านหน้าทางเข้าโครงการ โดยมีป้ายยาม ตรวจคนเข้าออก และมีทางเข้าออกเพียงทางเดียว อยู่ทางด้านทิศตะวันออกของโครงการ	- ไม่มี	ป้ายห้ามเข้าพื้นที่โครงการ

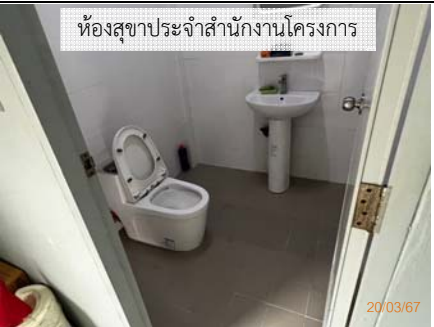
9.15 จัดให้มีน้ำดื่ม น้ำใช้ และห้องสุขาที่ถูก สุขลักษณะอย่างเพียงพอ	<ul style="list-style-type: none"> - ทางโครงการจัดหาน้ำดื่มให้แก่คนงานอย่างเพียงพอ - ปัจจุบันคนงานของโครงการมีทั้งเพศชายและเพศหญิง โดยโครงการจัดให้มีห้องสุขา จำนวน 6 ห้อง ซึ่งเพียงพอต่อจำนวนพนักงาน ตามกฎหมายกระทรวงฉบับที่ 62 (พ.ศ.2551) ออกความตามพระราชบัญญัติควบคุมอาคารประเภทโรงงานตามกฎหมายว่าด้วยโรงงานที่มีคนงานชายตั้งแต่ 16 คน แต่ไม่เกิน 40 คน จะต้องมียุ้งถ่ายอุจจาระและที่ถ่ายปัสสาวะ 2 ห้อง คนงานหญิงตั้งแต่ 16 คน แต่ไม่เกิน 40 คน จะต้องมียุ้งถ่ายอุจจาระ 4 ห้อง 	- ไม่มี
