## บทที่ 2 ผลการดำเนินการตามมาตรการป้องกันและแก้ไขผลกระทบสิ่งแวดล้อม

### 2.1 ผลการดำเนินการตามมาตรการป้องกันและแก้ไขผลกระทบสิ่งแวดล้อมทั่วไป

ตารางที่ 2.1-1 ผลการดำเนินการตามมาตรการป้องกันและแก้ไขผลกระทบสิ่งแวดล้อมทั่วไป

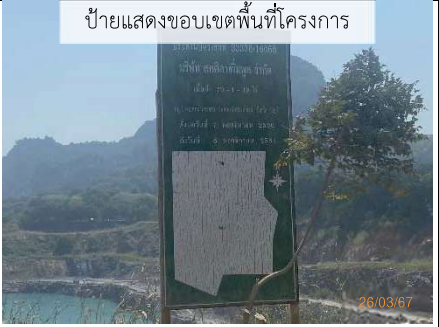
| มาตรการป้องกันและแก้ไขผลกระทบสิ่งแวดล้อม<br>และมาตรการติดตามตรวจสอบผลกระทบสิ่งแวดล้อม | ผลการปฏิบัติตามมาตรการ | ปัญหา อุปสรรคที่ไม่สามารถปฏิบัติ<br>ตามมาตรการและแนวทางแก้ไข | ภาพประกอบมาตรการ |
|---|---|---|---|
| 1.3 จัดทำป้ายแสดงขอบเขตพื้นที่โครงการและขอบเขตการทำเหมือง บริเวณโครงการเพื่อให้ง่ายต่อการตรวจสอบพื้นที่ และการปฏิบัติงานบริเวณโครงการ โดยบริเวณแนวกันเขตพื้นที่ไม่ทำเหมืองให้จัดทำเสาคอนกรีต เหล็ก หรือวัสดุอื่น ๆ ตามความเหมาะสม | <ul style="list-style-type: none"> <li>- จัดทำป้ายแสดงขอบเขตพื้นที่โครงการ ติดตั้งไว้บริเวณพื้นที่โครงการ และจัดทำคันทำนบดินบริเวณแนวเว้นการทำเหมือง พร้อมทั้งปลูกต้นไม้บนคันทำนบ เพื่อใช้เป็นสัญลักษณ์ในการ บอกแนวเขตพื้นที่การทำเหมือง พร้อมทั้งจัดทำเสาเหล็กแสดงแนวกันเขตพื้นที่ไม่ทำเหมือง</li> </ul> | - ไม่มี | <p>ป้ายแสดงขอบเขตพื้นที่โครงการ</p> |

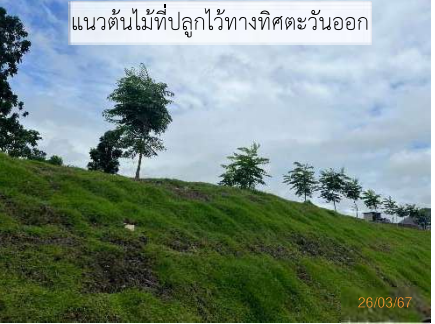
| มาตรการป้องกันและแก้ไขผลกระทบสิ่งแวดล้อม<br>และมาตรการติดตามตรวจสอบผลกระทบสิ่งแวดล้อม | ผลการปฏิบัติตามมาตรการ | ปัญหา อุปสรรคที่ไม่สามารถปฏิบัติ<br>ตามมาตรการและแนวทางแก้ไข | ภาพประกอบมาตรการ |
|---|---|---|---|
| <p>1.4 ให้ดำเนินการปลูกต้นไม้ยืนต้นโตเร็วหรือพันธุ์ไม้ท้องถิ่นภายหลังจากรับประทานบัตรแล้ว และก่อนที่จะมีการดำเนินโครงการ โดยปลูกให้มีระยะ 2x2 ม. (400 ต้น/ไร่) บริเวณแนวกันเขตพื้นที่ไม่ทำเหมือง และโดยรอบพื้นที่โครงการเพื่อเป็นการกำหนดขอบเขตพื้นที่โครงการ รวมทั้งให้มีการบำรุงรักษาดูแลต้นไม้เหล่านั้นให้มีความเจริญเติบโตที่ดี</p> | <p>- ดำเนินการปลูกต้นไม้โตเร็วบริเวณพื้นที่แนวการทำเหมืองระยะ 10 ม. รอบพื้นที่โครงการและแนวระยะ 50 ม. ด้านทิศตะวันตกและด้านทิศใต้จากทางสาธารณประโยชน์ระยะห่างระหว่างต้น 2x2 ม. จำนวน 1 แถว เพื่อแสดงขอบเขตพื้นที่โครงการ พร้อมทั้งดูแลแนวต้นไม้ที่มีการเจริญเติบโตที่ดีหากพบว่าตายลงจะดำเนินการปลูกทดแทนทันที</p> | <p>- ไม่มี</p> | <p>แนวต้นไม้ที่ปลูกไว้ทางทิศตะวันออก</p> |

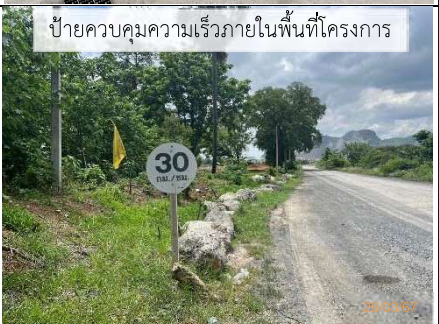
| มาตรการป้องกันและแก้ไขผลกระทบสิ่งแวดล้อม<br>และมาตรการติดตามตรวจสอบผลกระทบสิ่งแวดล้อม | ผลการปฏิบัติตามมาตรการ | ปัญหา อุปสรรคที่ไม่สามารถปฏิบัติ<br>ตามมาตรการและแนวทางแก้ไข | ภาพประกอบมาตรการ |
|---|---|---|---|
| 2.2 การขั้ยานพาหนะภายในโครงการ ต้องกำ้ขับให้<br>คนขับรถใช้ความเร็วไม่เกิน 30 กม./ชม. | - ทางโครงการขอความร่วมมือให้คนขับรถบรรทุก<br>ใช้ความเร็วไม่เกิน 30 กม./ชม. ทั้งในพื้นที่โครงการ<br>และตลอดเส้นทางขนส่งแร่ พร้อมทั้งติดป้ายเตือน<br>ให้ใช้ความเร็วไม่เกิน 30 กม./ชม. ภายในพื้นที่<br>โครงการ โดยได้ติดตั้งไว้บริเวณริมเส้นทางขนส่ง<br>แร่ | - ไม่มี | ป้ายควบคุมความเร็วภายในพื้นที่โครงการ<br> |

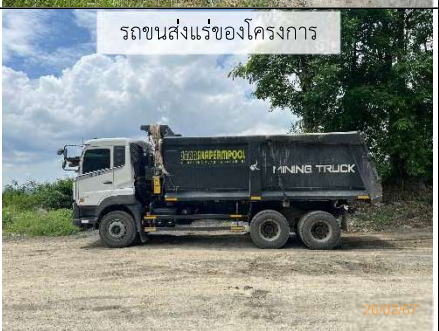
| มาตรการป้องกันและแก้ไขผลกระทบสิ่งแวดล้อม<br>และมาตรการติดตามตรวจสอบผลกระทบสิ่งแวดล้อม | ผลการปฏิบัติตามมาตรการ | ปัญหา อุปสรรคที่ไม่สามารถปฏิบัติ<br>ตามมาตรการและแนวทางแก้ไข | ภาพประกอบมาตรการ |
|---|---|---|---|
| 2.3 ยานพาหนะ เครื่องจักรและอุปกรณ์ ที่ก่อให้เกิดไอ<br>เสียหรือฝุ่นละอองจำเป็นต้องได้รับการตรวจสอบสภาพ<br>เครื่องยนต์อย่างสม่ำเสมอตามชนิดของยานพาหนะและ<br>เครื่องจักรกล | - ยานพาหนะและเครื่องจักรที่ใช้ในโครงการได้ทำ<br>การตรวจสอบสภาพอยู่เป็นประจำอย่างต่อเนื่อง<br>- เอกสารการตรวจสอบเครื่องจักร แสดงดังเอกสาร<br>แนบ 4 | - ไม่มี | รถขนส่งแร่ของโครงการ<br> |

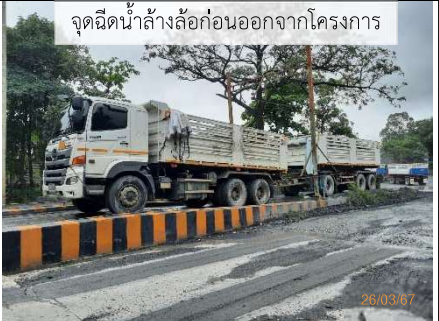
| มาตรการป้องกันและแก้ไขผลกระทบสิ่งแวดล้อม<br>และมาตรการติดตามตรวจสอบผลกระทบสิ่งแวดล้อม | ผลการปฏิบัติตามมาตรการ | ปัญหา อุปสรรคที่ไม่สามารถปฏิบัติ<br>ตามมาตรการและแนวทางแก้ไข | ภาพประกอบมาตรการ |
|---|---|---|---|
| 2.4 ดูแลรักษาบ่อล้างล้อบริเวณทางเข้า-ออก<br>โครงการ และรถบรรทุกทุกคันก่อนออกจากพื้นที่<br>โครงการต้องผ่านบ่อล้างล้อทุกครั้ง | - ดูแลระบบล้างล้อบริเวณทางเข้า-ออกโครงการ<br>และกำหนดให้รถบรรทุกทุกคันต้องขับผ่านจุด<br>ฉีดน้ำล้างล้อก่อนออกจากโครงการทุกครั้ง | - ไม่มี | จุดฉีดน้ำล้างล้อก่อนออกจากโครงการ<br> |

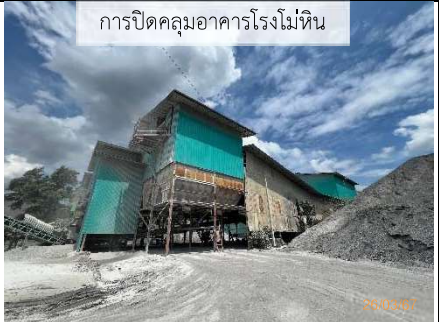
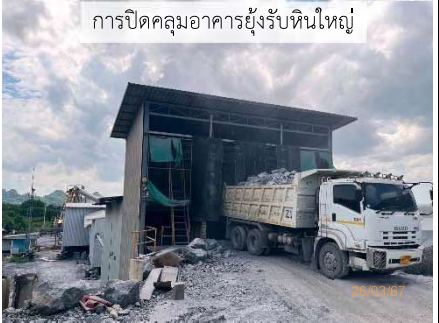
| มาตรการป้องกันและแก้ไขผลกระทบสิ่งแวดล้อม<br>และมาตรการติดตามตรวจสอบผลกระทบสิ่งแวดล้อม | ผลการปฏิบัติตามมาตรการ | ปัญหา อุปสรรคที่ไม่สามารถปฏิบัติ<br>ตามมาตรการและแนวทางแก้ไข | ภาพประกอบมาตรการ |
|---|---|---|---|
| 2.5 โรงโมหินของบริษัท สหศิลาเพิ่มพูล จำกัด<br>จะต้องมีการบำรุงรักษาระบบป้องกันและกำจัดฝุ่นให้มี<br>ประสิทธิภาพที่ดีอยู่เสมอ พร้อมทั้งปิดคลุมอุปกรณ์ที่<br>กำเนิดฝุ่นและติดตั้งระบบสเปรย์ที่จุดกำเนิดฝุ่นต่างๆ ให้<br>เป็นไปตามประกาศกรมอุตสาหกรรมพื้นฐานและการ<br>เหมืองแร่ | - โครงการได้มีการบำรุงรักษาระบบการป้องกัน<br>ฝุ่นละอองจากโรงโม่บด หรือย่อยหินของโครงการ<br>ให้เป็นไปตามประกาศ ณ วันที่ 12 มกราคม พ.ศ.<br>2548 รายละเอียดดังนี้<br>1. สร้างอาคารปิดคลุม สำหรับเครื่องบดชุดที่ 1,<br>ชุดที่ 2, ชุดที่ 3, ยังรับหินใหญ่ตะแกรงร่อนคัด<br>เศษหิน ดิน ทราย, ตะแกรงร่อนคัดขนาด และ<br>สร้างอุปกรณ์ปิดคลุมสายพานลำเลียง รวมทั้ง<br>ติดตั้งระบบสเปรย์น้ำบริเวณจุดกำเนิดฝุ่น<br>2. เส้นทางขนส่งลำเลียงหินภายในโรงโม่เป็นถนน<br>หินบดอัด ส่วนถนนตั้งแต่บริเวณบ่อล้างล้อไปจนถึง<br>ถนนหมายเลข 1 ด้านหน้าโครงการเป็นถนน<br>คอนกรีต ซึ่งสามารถควบคุมไม่ให้ฝุ่นติดล้อ<br>รถบรรทุกออกไปนอกโครงการได้ | - ไม่มี | การปิดคลุมอาคารโรงโม่หิน<br><br>การปิดคลุมอาคารยังรับหินใหญ่<br> |

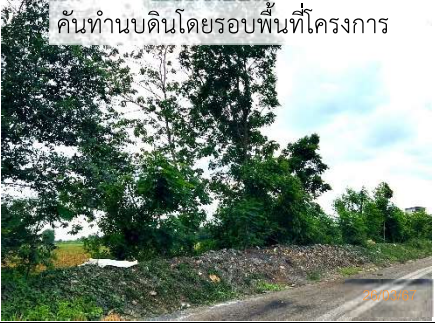
| มาตรการป้องกันและแก้ไขผลกระทบสิ่งแวดล้อม<br>และมาตรการติดตามตรวจสอบผลกระทบสิ่งแวดล้อม | ผลการปฏิบัติตามมาตรการ | ปัญหา อุปสรรคที่ไม่สามารถปฏิบัติ<br>ตามมาตรการและแนวทางแก้ไข | ภาพประกอบมาตรการ |
|---|---|---|---|
| 4.4 ตรวจสอบความมั่นคงแข็งแรงของคันทำนบ<br>โดยรอบพื้นที่โครงการอย่างสม่ำเสมอ โดยเฉพาะคัน<br>ทำนบดินทางทิศใต้ของโครงการที่ติดกับถนนสาธารณะ<br>เพื่อป้องกันมิให้น้ำไหลออกนอกโครงการ | - ตรวจสอบความแข็งแรงของคันทำนบดินโดยรอบ<br>พื้นที่โครงการอยู่เสมอ โดยการดำเนินงานที่ผ่านมาไม่<br>มีน้ำไหลออกนอกโครงการแต่อย่างใด | - ไม่มี | <div>คันทำนบดินโดยรอบพื้นที่โครงการ</div> |

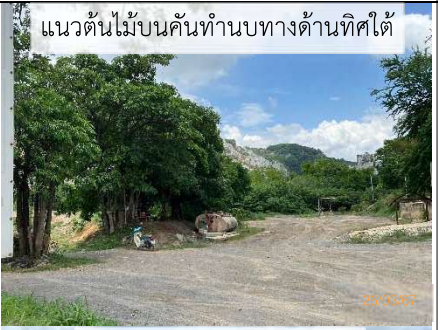
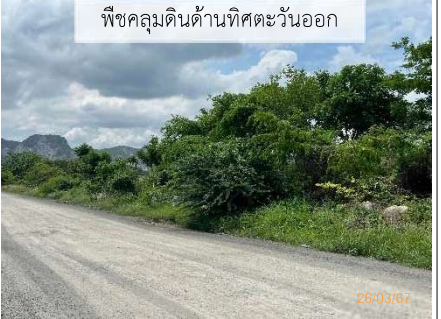
| มาตรการป้องกันและแก้ไขผลกระทบสิ่งแวดล้อม<br>และมาตรการติดตามตรวจสอบผลกระทบสิ่งแวดล้อม | ผลการปฏิบัติตามมาตรการ | ปัญหา อุปสรรคที่ไม่สามารถปฏิบัติ<br>ตามมาตรการและแนวทางแก้ไข | ภาพประกอบมาตรการ |
|---|---|---|---|
| 5.2 ปลุกพืชคลุมดินและไถย่นต้นโตเร็วบนแนวคัน<br>ทำนบดินของโครงการเพื่อป้องกันผลกระทบด้านการชะ<br>ล้างพังทลาย โดยเฉพาะบริเวณทางด้านทิศใต้โครงการ<br>ช่วงที่ใกล้กับถนนสาธารณะ | - มีการปลูกไถย่นต้นโตเร็วบนแนวคันทำนบดินของ<br>โครงการ ได้แก่ ต้นหางนกยูง บริเวณทางด้านทิศใต้ช่วง<br>ที่ติดกับถนนสาธารณะ พร้อมทั้งปล่อยให้พืชคลุมดินขึ้น<br>ปกคลุมเพื่อป้องกันการพังทลายของคันทำนบ รวมทั้ง<br>ปลูกพืชคลุมดินเพิ่มเติม ด้านทิศตะวันตกและทิศ<br>ตะวันออกของพื้นที่โครงการ | - ไม่มี | <p>แนวคันไถย่นต้นโตเร็วบนทางด้านทิศใต้</p> <p>พืชคลุมดินด้านทิศตะวันออก</p> |

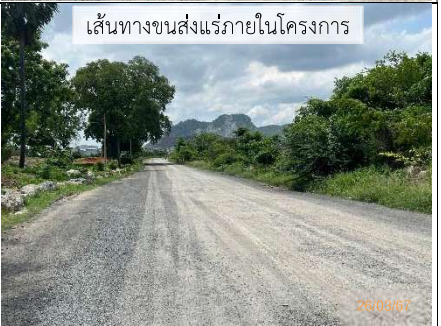
| มาตรการป้องกันและแก้ไขผลกระทบสิ่งแวดล้อม<br>และมาตรการติดตามตรวจสอบผลกระทบสิ่งแวดล้อม | ผลการปฏิบัติตามมาตรการ | ปัญหา อุปสรรคที่ไม่สามารถปฏิบัติ<br>ตามมาตรการและแนวทางแก้ไข | ภาพประกอบมาตรการ |
|---|---|---|---|
| 5.3 นำเปลือกดินไปปรับปรุงเส้นทางขนส่งแร่ภายใน<br>โครงการ และคันทำนบของโครงการ | - เปลือกดินที่ได้จากการเปิดหน้าเหมือง โครงการได้<br>นำไปใช้ในการพัฒนาเส้นทางและคันทำนบดินภายใน<br>พื้นที่โครงการ | - ไม่มี | <p>เส้นทางขนส่งแร่ภายในโครงการ</p> |

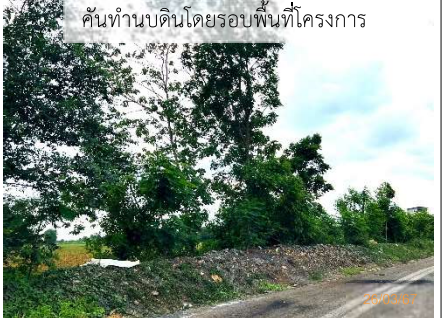
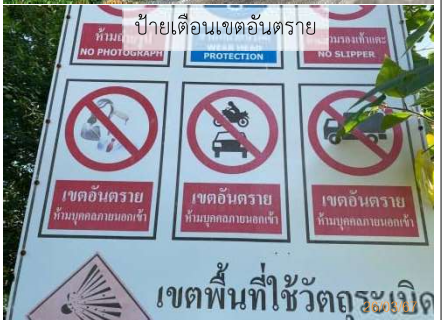
| มาตรการป้องกันและแก้ไขผลกระทบสิ่งแวดล้อม<br>และมาตรการติดตามตรวจสอบผลกระทบสิ่งแวดล้อม | ผลการปฏิบัติตามมาตรการ | ปัญหา อุปสรรคที่ไม่สามารถปฏิบัติ<br>ตามมาตรการและแนวทางแก้ไข | ภาพประกอบมาตรการ |
|---|---|---|---|
| 4) จัดทำรั้วรอบพื้นที่บ่อเหมือง และป้ายสัญญาณแจ้งเตือนอันตรายและห้ามเข้าบริเวณพื้นที่โครงการ | <p>- ปัจจุบันยังไม่มีการสร้างรั้วรอบพื้นที่บ่อเหมืองแต่อย่างใด เนื่องจากยังมีการใช้พื้นที่บริเวณหน้าเหมืองในการทำเหมือง แต่มีการจัดสร้างคันทำนบดินและปลูกต้นไม้โดยรอบโครงการเพื่อแสดงแนวเขตพื้นที่ป้องกันผู้ที่ไม่เกี่ยวข้องเข้าสู่พื้นที่หน้าเหมืองของโครงการ</p> <p>- จัดทำป้ายเตือนอันตราย และห้ามบุคคลภายนอกเข้าพื้นที่โครงการ โดยติดตั้งบริเวณทางเข้า-ออกพื้นที่โครงการ</p> | - ไม่มี | <p>คันทำนบดินโดยรอบพื้นที่โครงการ</p> <p>ป้ายเตือนเขตอันตราย</p> |

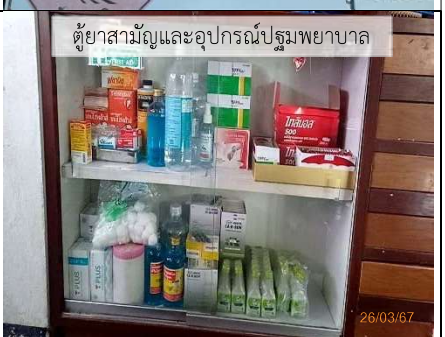
| มาตรการป้องกันและแก้ไขผลกระทบสิ่งแวดล้อม<br>และมาตรการติดตามตรวจสอบผลกระทบสิ่งแวดล้อม | ผลการปฏิบัติตามมาตรการ | ปัญหา อุปสรรคที่ไม่สามารถปฏิบัติ<br>ตามมาตรการและแนวทางแก้ไข | ภาพประกอบมาตรการ |
|---|---|---|---|
| 5) จัดเตรียมปัจจัยในการปฐมพยาบาลเบื้องต้นพร้อมทั้งรถสำหรับนำคนเจ็บส่งโรงพยาบาลกรณีคนงานเกิดอุบัติเหตุ | <p>- จัดอุปกรณ์ปฐมพยาบาลเบื้องต้นเตรียมไว้ในตู้ยาสามัญและจัดเตรียมรถสำหรับนำคนเจ็บส่งโรงพยาบาลหากมีเหตุฉุกเฉินโดยไม่คิดมูลค่า</p> | - ไม่มี | <p>ตู้ยาสามัญและอุปกรณ์ปฐมพยาบาล</p> |

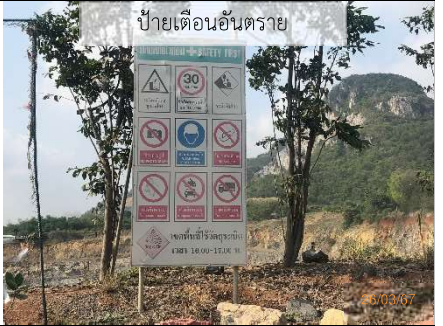
| มาตรการป้องกันและแก้ไขผลกระทบสิ่งแวดล้อม<br>และมาตรการติดตามตรวจสอบผลกระทบสิ่งแวดล้อม | ผลการปฏิบัติตามมาตรการ | ปัญหา อุปสรรคที่ไม่สามารถปฏิบัติ<br>ตามมาตรการและแนวทางแก้ไข | ภาพประกอบมาตรการ |
|---|---|---|---|
| 6.7 ให้ทำการดูแลรักษาป้ายเตือนต่าง ๆ ของโครงการให้อยู่ในสภาพที่ดีอยู่เสมอ ถ้าหากเกิดการชำรุดเสียหายให้รีบดำเนินการซ่อมแซมโดยทันที | - ดูแลรักษาป้ายเตือนต่าง ๆ ที่ติดตั้งไว้ภายในโครงการและบริเวณชุมชนให้มีสภาพดีอยู่เสมอ หากมีการชำรุดจะดำเนินการซ่อมแซมทันที | - ไม่มี | <p>ป้ายเตือนอันตราย</p> |
