พลการดำเนินการตามมาตรการป้องกันและแก้ไขผลกระทบสิ่งแวดล้อม

ผลการตรวจสอบการดำเนินการตามมาตรการป้องกันและแก้ไขผลกระทบสิ่งแวดล้อมทั่วไป โครงการเหมืองแร่หินอุตสาหกรรมชนิดหินปูน (เพื่ออุตสาหกรรมก่อสร้าง) ของบริษัท ศิลามาตรศรี จำกัด ประทานบัตรที่ 33759/16450 ร่วมแผนผังโครงการเดียวกันกับห้างหุ้นส่วนจำกัด มาตรฐานจักรกล ประทานบัตรที่ 28465/16449 นำเสนอดังตารางที่ 2.1-1

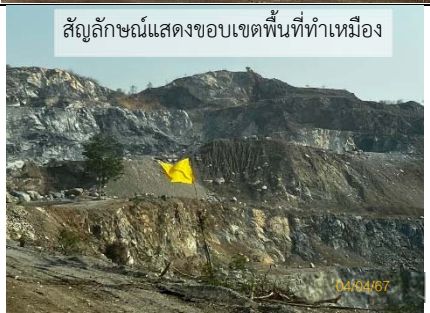
1.3 ให้ทำการปักเสาคอนกรีต เหล็ก หรือวัสดุอื่นๆ ตามความเหมาะสมในบริเวณแนวเขตเว้นการทำเหมือง เพื่อใช้จุดสังเกตในการปฏิบัติงาน รวมทั้งใช้อ้างอิงในการ ตรวจสอบการทำเหมืองต่อไป	- โครงการจัดให้มีเสาคอนกรีต ทำเป็น สัญลักษณ์ธงสีเหลือง และธงสีแดง เพื่อเป็น แนวเขตเว้นการทำเหมือง และเป็นจุดสังเกต ในการปฏิบัติงาน รวมทั้งใช้อ้างอิงในการ ตรวจสอบการทำเหมืองต่อไป	- ไม่มี	<p>สัญลักษณ์แสดงขอบเขตพื้นที่ทำเหมือง</p>

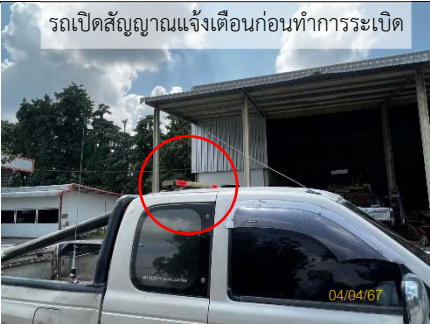
3.2 ให้ใช้ปริมาณวัตถุระเบิดสูงสุดไม่เกิน 248 กก./ จังหวะถ่วง และทำการระเบิดวันละ 1 ครั้ง ในช่วงเวลา 16.00-17.00 น. โดยก่อนและหลังการระเบิดมีสัญญาณ เตือนที่สามารถเห็นหรือได้ยินชัดเจนในรัศมีไม่น้อยกว่า 500 ม.	- มีวิศวกรคอยควบคุมการใช้ปริมาณวัตถุ ระเบิดไม่เกิน 248 กก./จังหวะถ่วง โดย ดำเนินการระเบิดวันละ 1 ครั้ง เวลา 16.00- 17.00 น. ก่อนและหลังการระเบิดจัดให้มี พนักงานคอยดูแลปิดกั้นเส้นทาง พร้อมทั้ง เปิดสัญญาณเสียงก่อนมีการระเบิดทุกครั้ง เพื่อเตือนให้ทราบ	- ไม่มี

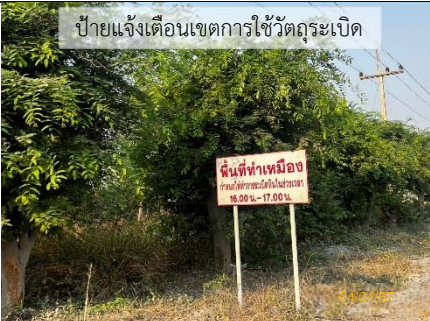
3.3 ให้ติดป้ายเขตการใช้วัตถุระเบิด พร้อมทั้งระบุ เวลาในการระเบิดไว้บริเวณทางเข้าพื้นที่โครงการและ ด้านหน้าโรงโม่หิน	- ติดตั้งป้ายเขตการใช้วัตถุระเบิด พร้อมทั้ง ระบุเวลาในการระเบิดไว้บริเวณทางเข้าพื้นที่ โครงการและด้านหน้าโรงโม่หิน	- ไม่มี

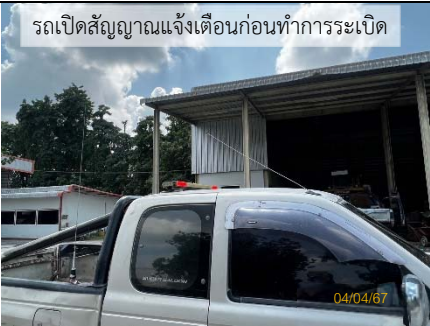
3.7 ก่อนระเบิดทุกครั้งให้ดำเนินการดังนี้ - แจ้งให้คนงานอยู่ในที่ปลอดภัย - จัดให้มีพนักงานตรวจตราในรัศมี 100 ม. - ให้สัญญาณเสียงเตือนให้ได้ยินโดยทั่วถึงกันในรัศมี 500 ม. - จัดเจ้าหน้าที่ปิดกั้นบริเวณทางเข้า-ออกพื้นที่โครงการ	- ก่อนทำการระเบิดทุกครั้งทางโครงการจะดำเนินการแจ้งเตือนพนักงานที่ไม่เกี่ยวข้องให้หลีกเลี่ยงบริเวณที่ทำการระเบิด พร้อมทั้งจัดให้มีเจ้าหน้าที่คอยตรวจตราความเรียบร้อยก่อนการระเบิดทุกครั้ง	- ไม่มี

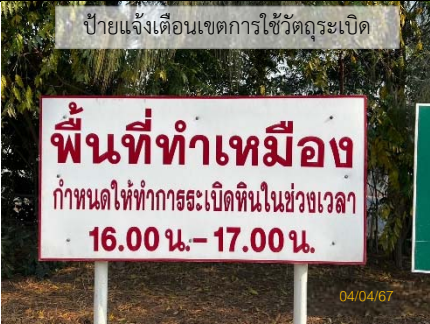
3.8 ให้ดูแลรักษาป้ายแจ้งเตือนเวลาทำการระเบิดที่ติดตั้งไว้บริเวณทางเข้าโครงการให้มีสภาพดีอยู่เสมอ	- ทางโครงการได้ดำเนินการตรวจสอบ/ดูแลป้ายแจ้งเตือนเวลาระเบิด และป้ายต่างๆ ให้มีสภาพดีอยู่เสมอ	- ไม่มี

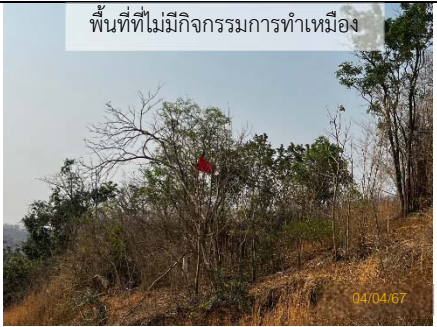
5.2 พื้นที่ที่ไม่มีกิจกรรมการทำเหมืองและกิจกรรมที่เกี่ยวข้องให้รักษาสภาพภูมิประเทศเดิมไว้ และปลูกต้นไม้เสริมให้เต็มพื้นที่	- บริเวณพื้นที่ที่ไม่เกี่ยวข้องกับการทำเหมือง ยังคงรักษาสภาพเดิมไว้และดูแลรักษาต้นไม้ บริเวณพื้นที่ไม่ทำเหมือง	- ไม่มี	<p>พื้นที่ที่ไม่มีกิจกรรมการทำเหมือง</p>

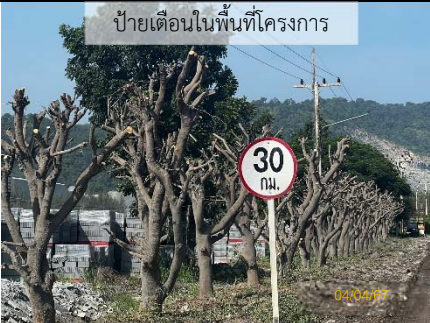
6.3 ให้ดูแลรักษาป้ายเตือนต่างๆ ในด้านการคมนาคม ขนส่งของโครงการให้อยู่ในสภาพที่ดีอยู่เสมอ ถ้าหากเกิด การชำรุดเสียหายให้รีบดำเนินการซ่อมแซมโดยทันที	- ดูแลรักษาป้ายเตือนต่างๆ ของโครงการให้ อยู่ในสภาพที่ดี หากเกิดการชำรุดเสียหายจะ รีบดำเนินการซ่อมแซมทันที	- ไม่มี

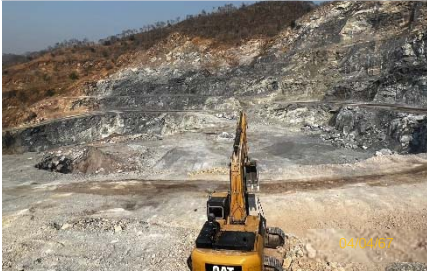
<p><b>11. การท่องเที่ยวและทัศนียภาพ</b></p> <p>11.1 ให้ดำเนินการเปิดทำเหมืองตามแผนที่ระบุไว้ในแผนผังการทำเหมือง เพื่อลดการเปลี่ยนแปลงสภาพภูมิประเทศอย่างรวดเร็ว และให้ดำเนินการปลูกต้นไม้บริเวณพื้นที่เว้นการทำเหมือง</p>	<ul style="list-style-type: none"> <li>- ดำเนินการทำเหมืองตามแผนผังโครงการกำหนด และได้มีการดำเนินการปลูกต้นไม้บริเวณพื้นที่เว้นการทำเหมือง</li> </ul>	- ไม่มี	<p>หน้าเหมืองปัจจุบันประทานบัตรที่ 33759/16450</p>

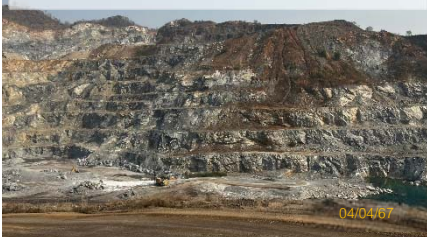
<p>หน้าเหมืองปัจจุบันประทานบัตรที่ 28465/16449 33759/16450</p>
