บทที่ 2

ผลการปฏิบัติตามมาตรการป้องกัน
และแก้ไขผลกระทบสิ่งแวดล้อม

2.1 การปฏิบัติตามมาตรการป้องกันและแก้ไขผลกระทบสิ่งแวดล้อม

ตารางที่ 2.2-1 ผลการปฏิบัติตามมาตรการป้องกันและแก้ไขผลกระทบสิ่งแวดล้อมของโครงการ ดิคอนโด แคมป์ รีสอร์ท บางนา ระยะดำเนินการ

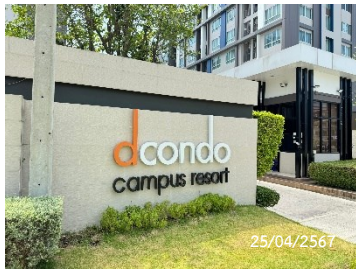
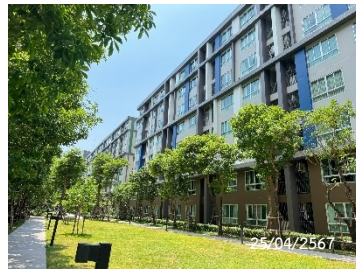
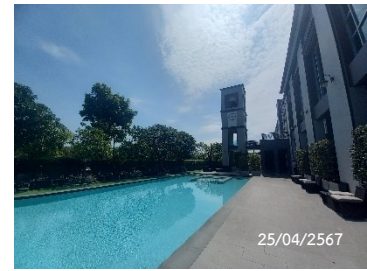
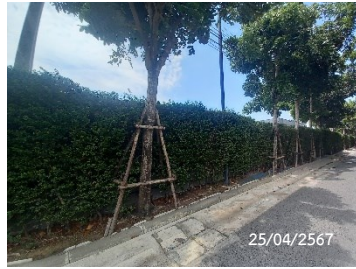
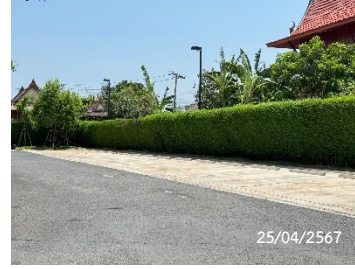
ภาพที่ 2.2-1 สภาพทั่วไปของโครงการ

2. ออกแบบและดำเนินการโครงการให้สอดคล้องกับกฎหมายที่เกี่ยวข้องต่าง ๆ โดยมีรายละเอียดดังนี้ - กฎกระทรวงฉบับที่ 55 (พ.ศ. 2543) แก้ไขเพิ่มเติมตามกฎหมายกระทรวงฉบับที่ 61 (พ.ศ. 2550) ออกตามความในพระราชบัญญัติควบคุมอาคาร พ.ศ. 2522 โดยจะเปรียบเทียบแนวอาคารและระยะร่นของอาคาร โครงการ ตามหมวดที่ 4 แนวอาคารและระยะต่าง ๆ ของอาคาร	✓	- โครงการจัดให้มีการออกแบบและดำเนินการโครงการให้สอดคล้องกับกฎหมายที่เกี่ยวข้องอย่างเคร่งครัด	ภาพที่ 2.2-1	-

3.4 การใช้ไฟฟ้า	1. อาคารของโครงการต้องมีการออกแบบเพื่อการอนุรักษ์พลังงานให้เป็นไปตามกฎกระทรวงกำหนดประเภท หรือขนาดของอาคารและมาตรฐาน หลักเกณฑ์ และวิธีการในการออกแบบอาคารเพื่อการอนุรักษ์พลังงาน พ.ศ. 2552	✓ - โครงการจัดให้มีการออกแบบอาคารเพื่อการอนุรักษ์พลังงานให้เป็นไปตามกฎกระทรวงกำหนดประเภท หรือขนาดของอาคารและมาตรฐาน หลักเกณฑ์ และวิธีการในการออกแบบอาคารเพื่อการอนุรักษ์พลังงาน พ.ศ. 2552	ภาพที่ 2.2-1	-

2. ก่อสร้างรั้วรอบพื้นที่โครงการ ลักษณะของรั้วมีความสูง 1.50 เมตร กิ่งทึบ กิ่งโปร่ง และปลูกไม้ยืนต้น ได้แก่ ต้นมะฮอกกานี และโอศอกอินเดียรอบพื้นที่โครงการ	✓	โครงการจัดให้มีการออกแบบ และก่อสร้างรั้วรอบพื้นที่โครงการ โครงสร้างเป็นไปตามมาตรการกำหนด รวมถึงจัดให้มีการปลูกไม้ยืนต้นตลอดแนวรั้วโดยรอบพื้นที่โครงการ	ภาพที่ 2.2-1 ภาพที่ 2.2-2 เอกสารแนบ 2	-

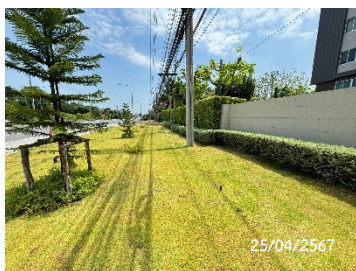
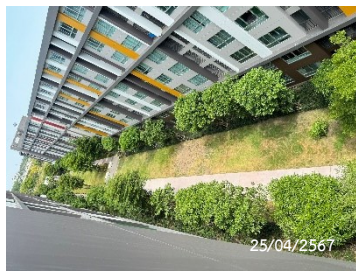
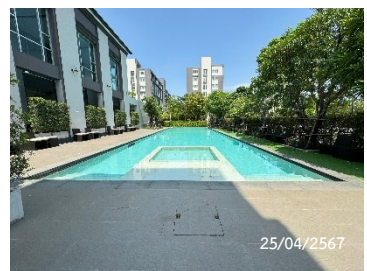
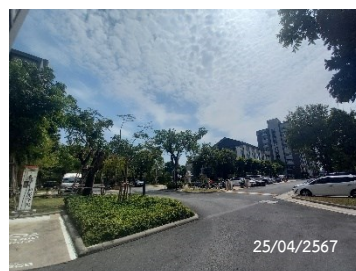
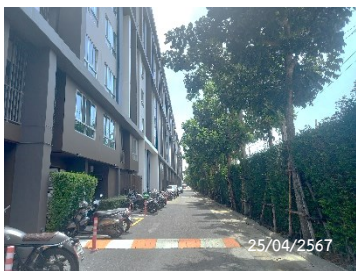
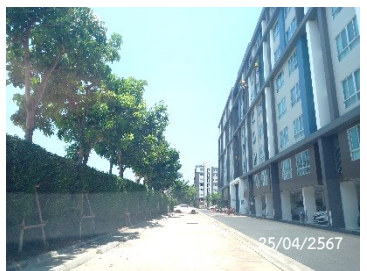
ภาพที่ 2.2-2 พื้นที่สีเขียวภายในโครงการ

1. ทรัพยากรสิ่งแวดล้อมทางกายภาพ					
1.1 ลักษณะภูมิประเทศและธรณีวิทยา	1. โครงการจัดให้มีพื้นที่สีเขียวรวม 5,041.09 ตร.ม. โดยเป็นพื้นที่ปลูกไม้ยืนต้น 4,009.63 ตร.ม. และพื้นที่สนามหญ้า 1,031.46 ตร.ม.	✓	- โครงการจัดให้มีพื้นที่สีเขียวบริเวณชั้นล่างของโครงการ โดยจัดให้มีการเลือกปลูกไม้ยืนต้น ไม้พุ่ม และพืชคลุมดิน พร้อมทั้งจัดให้มีคนสวนคอยดูแลให้มีความสมบูรณ์อยู่เสมอ โดยการรดน้ำเป็นประจำทุกวัน และตัดแต่งกิ่งต้นไม้ทุกเดือน ทั้งนี้ หากพบว่าต้นไม้ได้รับความเสียหาย และเหี่ยวเฉา จะดำเนินการบำรุงรักษาให้อยู่ในสภาพที่สวยงามตามเดิม กรณีที่ต้นไม้ตายจะดำเนินการปลูกใหม่ทดแทนทันที	ภาพที่ 2.2-2 เอกสารแนบ 3	-

5. จัดให้มีพื้นที่สีเขียวภายในโครงการรวม 5,041.09 ตร.ม.โดยปลูกพืชคลุมพื้นที่ว่างทั้งหมด เพื่อไม่ให้เกิดฝุ่นละอองและช่วยลดซับมลพิษที่เกิดจากมลพิษของโครงการ	✓ - โครงการจัดให้มีพื้นที่สีเขียวบริเวณชั้นล่างของโครงการ โดยจัดให้มีการเลือกปลูกไม้ยืนต้น ไม้พุ่ม และพืชคลุมดิน พร้อมทั้งจัดให้มีคนสวนคอยดูแลให้มีความสมบูรณ์อยู่เสมอ โดยการรดน้ำเป็นประจำทุกวัน และตัดแต่งกิ่งต้นไม้ทุกเดือน ทั้งนี้ หากพบว่าต้นไม้ได้รับความเสียหาย และเหี่ยวเฉา จะดำเนินการบำรุงรักษาให้อยู่ในสภาพที่สวยงามตามเดิม กรณีที่ต้นไม้ตายจะดำเนินการปลูกใหม่ทดแทนทันที	ภาพที่ 2.2-2 เอกสารแนบ 3	-

6. จัดให้มีเจ้าหน้าที่ดูแลพื้นที่สีเขียวของโครงการให้สมบูรณ์อย่างสม่ำเสมอ รวมทั้งตรวจสอบการเจริญเติบโตของต้นไม้และต้นหญ้า หากพบว่าต้นไม้เหี่ยวเฉา หรือตายให้บำรุงดูแล และปลูกซ่อมแซมเพิ่มเติมทันทีตลอดระยะเวลาดำเนินการ	✓ - โครงการจัดให้มีคนสวนคอยดูแลพื้นที่สีเขียวให้มีความสมบูรณ์อยู่เสมอ โดยการรดน้ำเป็นประจำทุกวัน และตัดแต่งกิ่งต้นไม้ทุกเดือน ทั้งนี้ หากพบว่าต้นไม้ได้รับความเสียหาย และเหี่ยวเฉา จะดำเนินการบำรุงรักษาให้อยู่ในสภาพที่สวยงามตามเดิม กรณีที่ต้นไม้ตายจะดำเนินการปลูกใหม่ทดแทนทันที	ภาพที่ 2.2-2 เอกสารแนบ 3	-

2. ทรัพยากรสิ่งแวดล้อมชีวภาพ					
- ทรัพยากรสิ่งแวดล้อมชีวภาพ	1. ให้ดำเนินการตามมาตรการป้องกันและแก้ไขผลกระทบด้านทรัพยากรสิ่งแวดล้อมทางกายภาพจัดให้มีพื้นที่สีเขียวไม่น้อยกว่า 5,041.09 ตร.ม. พร้อมปลูกไม้ยืนต้น ซึ่งเป็นพันธุ์ไม้ที่มีสีเขียวตลอดปี โดยรอบพื้นที่โครงการรวมเป็นพื้นที่ไม่น้อยกว่า 4,009.63 ตร.ม. จัดให้มีเจ้าหน้าที่ดูแลรักษา และควบคุมให้มีการเดินระบบบำบัดน้ำเสียของโครงการ ให้สามารถทำงานได้อย่างเต็มประสิทธิภาพตลอดเวลา	✓	- โครงการจัดให้มีพื้นที่สีเขียวบริเวณชั้นล่างของโครงการ โดยจัดให้มีการปลูกปลูกไม้ยืนต้น ไม้พุ่ม และพืชคลุมดิน พร้อมทั้งจัดให้มีคนสวนคอยดูแลให้มีความสมบูรณ์อยู่เสมอ โดยการรดน้ำเป็นประจำทุกวัน และตัดแต่งกิ่งต้นไม้ทุกเดือน ทั้งนี้ หากพบว่าต้นไม้ได้รับความเสียหาย และเหี่ยวเฉา จะดำเนินการบำรุงรักษาให้อยู่ในสภาพที่สวยงามตามเดิม กรณีที่ต้นไม้ตายจะดำเนินการปลูกใหม่ทดแทนทันที รวมถึงจัดให้มีช่างประจำโครงการคอยตรวจสอบดูแลระบบบำบัดน้ำเสียให้อยู่ในสภาพดีสามารถทำงานได้อย่างเต็มประสิทธิภาพเป็นประจำอย่างสม่ำเสมอทุกวัน และจัดให้มีการบำรุงรักษาเชิงป้องกัน (PM) ทุกเดือน โดยหากพบว่าการชำรุดจะเร่งดำเนินการตรวจสอบและประสานงานให้บริษัทซัพพลายเออร์เข้ามาซ่อมแซมแก้ไขทันที	ภาพที่ 2.2-2 เอกสารแนบ 3	-

3. คุณค่าการใช้ประโยชน์ของมนุษย์					
3.1 ความสอดคล้องกับลักษณะการใช้ที่ดินของพื้นที่โดยรอบโครงการ	1. จัดให้มีพื้นที่สีเขียวไม่น้อยกว่า 5,041.09 ตร.ม. โดยจะอยู่บริเวณพื้นที่ว่างรอบอาคาร ประกอบด้วยพื้นที่สำหรับปลูกไม้ยืนต้น 4,009.63 ตร.ม. และพื้นที่สนามหญ้า 1,031.46 ตร.ม. เพื่อลดมุมมองของตัวอาคารจากภายนอกโครงการที่มองมาโครงการ และช่วยทัศนียภาพที่ดีแก่โครงการ พันธุ์ไม้ที่เลือกปลูกจะเป็นพันธุ์ไม้ที่มีสีเขียวตลอดปี โดยไม้ยืนต้นที่ปลูกจำนวน 747 ต้น	✓	- โครงการจัดให้มีพื้นที่สีเขียวบริเวณชั้นล่างของโครงการ โดยจัดให้มีการเลือกปลูกไม้ยืนต้น ไม้พุ่ม และพืชคลุมดิน เพื่อลดมุมมองของตัวอาคารจากภายนอกโครงการที่มองมาโครงการ และช่วยทัศนียภาพที่ดีแก่โครงการ	ภาพที่ 2.2-2 เอกสารแนบ 3	-

4. จัดให้มีการออกแบบภูมิสถาปัตยกรรมของโครงการภายหลังการก่อสร้างให้มีความสวยงาม และจัดให้มีพื้นที่สีเขียวตามที่ระบุไว้ในรายละเอียดโครงการ คือ พื้นที่สีเขียว 5,041.09 ตร.ม. (พื้นที่ปลูกไม้ยืนต้น 4,000.63 ตร.ม. พื้นที่สนามหญ้า 1,031.46 ตร.ม.) โดยอยู่บริเวณพื้นที่ว่างรอบอาคาร	✓ - โครงการจัดให้มีพื้นที่สีเขียวบริเวณชั้นล่างของโครงการ โดยจัดให้มีการปลูกไม้ยืนต้น ไม้พุ่ม และพืชคลุมดิน พร้อมทั้งจัดให้มีคนสวนคอยดูแลให้มีความสมบูรณ์อยู่เสมอ โดยการรดน้ำเป็นประจำทุกวัน และตัดแต่งกิ่งต้นไม้ทุกเดือน ทั้งนี้ หากพบว่าต้นไม้ได้รับความเสียหาย และเหี่ยวเฉา จะดำเนินการบำรุงรักษาให้อยู่ในสภาพที่สวยงามตามเดิม กรณีที่ต้นไม้ตายจะดำเนินการปลูกใหม่ทดแทนทันที	ภาพที่ 2.2-2 เอกสารแนบ 3	-

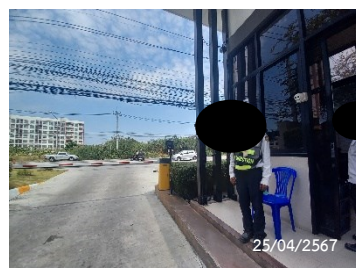
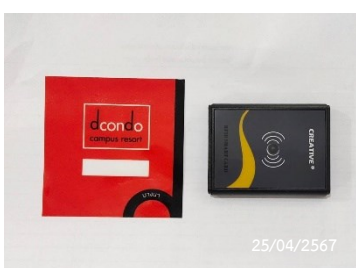
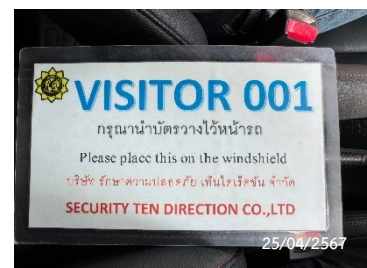
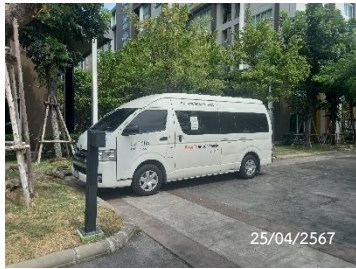
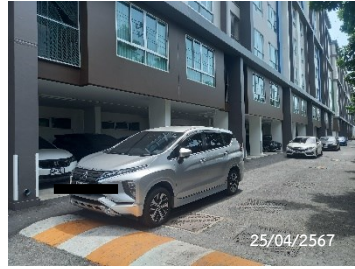
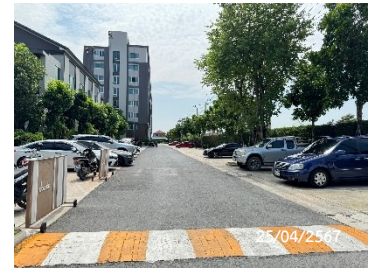
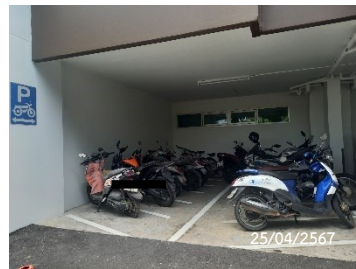
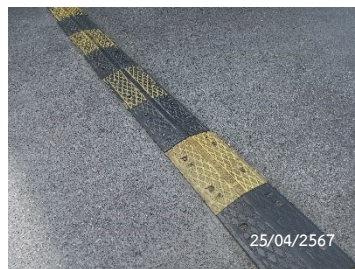
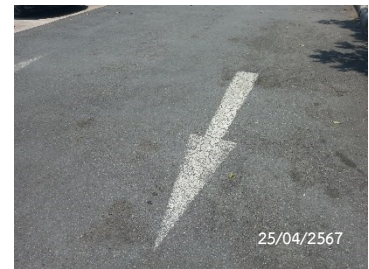
ภาพที่ 2.2-3 ป้ายสัญลักษณ์จราจรและพื้นที่จอดรถของโครงการ

1.2 คุณภาพอากาศ/เสียง (1) คุณภาพอากาศ	1. กำหนดเป็นกฎระเบียบสำหรับผู้พักอาศัยในโครงการให้ขับขี้นยานพาหนะภายในโครงการด้วยความเร็วไม่เกิน 30 กิโลเมตร/ชั่วโมง เช่น ป้ายจำกัดความเร็ว สันนูน เพื่อชะลอความเร็ว เพื่อไม่ให้เกิดการฟุ้งกระจายของฝุ่นบนผิวถนน	✓	- โครงการจัดให้มีสันนูน เพื่อชะลอความเร็วของรถภายในโครงการ และจัดให้มีเจ้าหน้าที่รักษาความปลอดภัยคอยควบคุมความเร็วของรถภายในโครงการ รวมถึงจัดให้มีการติดตั้งป้ายจำกัดความเร็ว ที่สามารถมองเห็นได้อย่างชัดเจน บริเวณถนน และพื้นที่จอดรถของโครงการ	ภาพที่ 2.2-3 เอกสารแนบ 3	-

2. กำหนดเป็นกฎระเบียบให้รถทุกคันที่จอดในพื้นที่จอดรถต้องดับเครื่องยนต์ทุกครั้ง และติดตั้งป้ายห้ามติดเครื่องยนต์ทิ้งไว้ภายในบริเวณที่จอดรถให้สามารถสังเกตเห็นได้อย่างเด่นชัดและทั่วถึง	✓	- โครงการจัดให้มีเจ้าหน้าที่รักษาความปลอดภัยอำนวยความสะดวกการจราจร และควบคุมให้มีการปฏิบัติตามกฎจราจรภายในโครงการอย่างเคร่งครัด รวมถึงจัดให้มีการติดตั้งป้ายแจ้งให้มีการดับเครื่องยนต์ ที่สามารถมองเห็นได้อย่างชัดเจนบริเวณพื้นที่จอดรถของโครงการ	ภาพที่ 2.2-3 เอกสารแนบ 3	-

(1) คุณภาพอากาศ (ต่อ)	3. จัดให้มีสัญญาณ เพื่อชะลอความเร็วของรถภายในโครงการทุก ๆ ระยะ 100 เมตร หรือให้เป็นไปตามมาตรฐานความปลอดภัยด้านการจราจรในชุมชน	✓ - โครงการจัดให้มีสัญญาณ เพื่อชะลอความเร็วของรถภายในโครงการ และจัดให้มีเจ้าหน้าที่รักษาความปลอดภัยคอยควบคุมความเร็วของรถภายในโครงการ รวมถึงจัดให้มีการติดตั้งป้ายจำกัดความเร็ว ที่สามารถมองเห็นได้อย่างชัดเจนบริเวณถนน และพื้นที่จุดตรรกของโครงการ	ภาพที่ 2.2-3 เอกสารแนบ 3	-

(2) เสียง	1. จัดทำป้ายจำกัดความเร็วของรถยนต์ที่วิ่งภายในโครงการเพื่อชะลอความเร็วรถ และลดเสียงจากการจราจร	✓	- โครงการจัดให้มีสัญญาณลดความเร็วบริเวณถนนโดยรอบพื้นที่โครงการ และจัดให้มีเจ้าหน้าที่รักษาความปลอดภัยคอยควบคุมความเร็วของรถภายในโครงการ รวมถึงจัดให้มีการติดตั้งป้ายจำกัดความเร็ว ที่สามารถมองเห็นได้อย่างชัดเจนบริเวณถนนและพื้นที่จอดรถของโครงการ	ภาพที่ 2.2-3 เอกสารแนบ 3	-

3.2 การคมนาคมขนส่ง	1. โครงการต้องติดตั้งป้ายสัญญาณจราจรให้ชัดเจนทั้งบนพื้นทางและป้ายต่าง ๆ บริเวณโครงการ โดยไม่ก่อให้เกิดความสับสนของผู้ขับขี่ ทำให้การเคลื่อนตัวของรถภายในโครงการและรถบริเวณทางเข้า-ออกโครงการสามารถเคลื่อนตัวได้อย่างดีและปลอดภัย	✓	- โครงการทำการติดตั้งป้ายจราจรและสัญญาณจราจรบนพื้นทางภายในพื้นที่โครงการ เพื่อให้ผู้ขับขี่รถไม่เกิดความสับสน และสามารถเคลื่อนตัวได้อย่างปลอดภัย	ภาพที่ 2.2-3	-

3.2 การคมนาคมขนส่ง (ต่อ)	2. ติดตั้งป้ายจำกัดความเร็วรถที่วิ่งภายในพื้นที่โครงการไม่เกิน 30 กิโลเมตร/ชั่วโมง รวมทั้งจัดให้มีที่กั้นถนนทุก ๆ ระยะ 100 เมตร เพื่อชะลอความเร็วของรถ	✓ - โครงการจัดให้มีสัญญาณ เพื่อชะลอความเร็วของรถภายในโครงการ และจัดให้มีเจ้าหน้าที่รักษาความปลอดภัยคอยควบคุมความเร็วของรถภายในโครงการ รวมถึงจัดให้มีการติดตั้งป้ายจำกัดความเร็ว ที่สามารถมองเห็นได้อย่างชัดเจนบริเวณถนน และพื้นที่จอดรถของโครงการ	ภาพที่ 2.2-3 เอกสารแนบ 3	-

3. ห้ามไม่ให้มีการจอดรถบริเวณทางเข้า-ออก เพื่อให้เกิดความคล่องตัวเข้าสู่พื้นที่โครงการ เพื่อให้ผู้ขับขี่ยานพาหนะที่จะเลี้ยวเข้าสู่โครงการชะลอรถและเตรียมพร้อมก่อนเข้าโครงการ และไม่มีกีดขวางการจราจรของรถที่จะเข้าหรือออกจากโครงการ	✓ - โครงการจัดให้มีเจ้าหน้าที่รักษาความปลอดภัยคอยตรวจสอบ ไม่ให้มีรถจอดกีดขวางทางเข้า-ออกโครงการ	ภาพที่ 2.2-3	-

4. จัดให้มีเจ้าหน้าที่รักษาความปลอดภัยคอยอำนวยความสะดวกให้แก่ผู้พักอาศัยในการเข้า-ออกโครงการบริเวณทางเข้าออกโครงการ เพื่อไม่ให้เกิดการกีดขวางการจราจร โดยเน้นให้รถสามารถเข้าโครงการได้สะดวก และรวดเร็ว	✓ - โครงการจัดให้มีเจ้าหน้าที่รักษาความปลอดภัยคอยอำนวยความสะดวกด้านการจราจรให้แก่ผู้พักอาศัยบริเวณทางเข้า-ออกโครงการ ตลอด 24 ชั่วโมง	ภาพที่ 2.2-3	-

3.2 การคมนาคมขนส่ง (ต่อ)	7. กำหนดให้ผู้พักอาศัยที่มีรถยนต์ส่วนตัวแจ้งให้เจ้าหน้าที่โครงการทราบและจัดทำเป็นบัญชีรายชื่อ เพื่อตรวจสอบความเพียงพอของที่จอดรถยนต์ที่เข้ามาจอดภายในโครงการ และติดสติ๊กเกอร์รถยนต์ที่พักอาศัยภายในโครงการ เพื่อช่วยให้เจ้าหน้าที่รักษาความปลอดภัยดูแลความปลอดภัย และความสะดวกในการเข้า-ออกโครงการ	✓ - โครงการจัดให้มีสติ๊กเกอร์ติดรถยนต์แจ้งให้กับผู้พักอาศัยภายในโครงการ เพื่อช่วยให้เจ้าหน้าที่รักษาความปลอดภัยดูแลความปลอดภัย และความสะดวกในการเข้า-ออกโครงการ	ภาพที่ 2.2-3	-

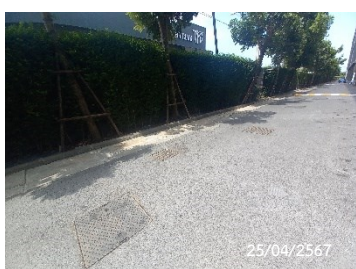
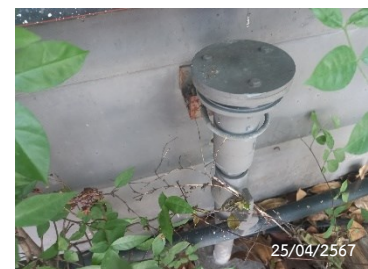
ภาพที่ 2.2-5 ระบบบำบัดน้ำเสียของโครงการ

1.3 คุณภาพน้ำผิวดิน	1. โครงการจัดให้มีระบบบำบัดน้ำเสียแบบ Activated Sludge ประสิทธิภาพของระบบฯ ร้อยละ 92.0 จำนวน 10 ชุด ได้แก่ระบบบำบัดน้ำเสีย ขนาด 80 ลบ.ม./วัน จำนวน 5 ชุด และระบบบำบัดน้ำเสียขนาด 60 ลบ.ม./วัน จำนวน 5 ชุด สำหรับบำบัดน้ำเสียโดยน้ำทิ้งจากอาคาร A, B, C, D, E และอาคาร Clubhouse โดยที่น้ำทิ้งที่ผ่านการบำบัดแล้ว ของโครงการ จะมีค่า BOD เท่ากับ 20 มก./ลิตร	✓	- โครงการจัดให้มีระบบบำบัดน้ำเสียแบบ Activated Sludge จำนวน 10 ชุด สำหรับบำบัดน้ำเสียโดยน้ำทิ้งจากอาคาร A, B, C, D, E และอาคาร Clubhouse รวมถึงจัดให้มีการเก็บตัวอย่างน้ำจากระบบบำบัดน้ำเสีย เพื่อส่งวิเคราะห์โดยห้องปฏิบัติการที่ได้มาตรฐาน พารามิเตอร์ตามมาตรการกำหนด	ภาพที่ 2.2-5	-

2. โครงการจัดให้มีระบบบำบัดน้ำเสียแบบเกรอะ-กรองเติมอากาศ ขนาด 1.0 ลบ.ม./วัน สำหรับบำบัดน้ำเสียจากการล้างห้องเก็บขยะมูลฝอยรวม	✓	- โครงการจัดให้มีระบบบำบัดน้ำเสียแบบ Activated Sludge จำนวน 10 ชุด สำหรับบำบัดน้ำเสียโดยน้ำทิ้งจากอาคาร A, B, C, D, E และอาคาร Clubhouse รวมถึงจัดให้มีการเก็บตัวอย่างน้ำจากระบบบำบัดน้ำเสีย เพื่อส่งวิเคราะห์โดยห้องปฏิบัติการที่ได้มาตรฐาน พารามิเตอร์ตามมาตรการกำหนด	ภาพที่ 2.2-5	-

1.3 คุณภาพน้ำผิวดิน (ต่อ)	3. จัดให้มีเจ้าหน้าที่ดูแลรักษาและควบคุมให้มีการเดินระบบบำบัดน้ำเสียของโครงการ ให้สามารถทำงานได้อย่างเต็มประสิทธิภาพตลอดเวลา	✓ - โครงการจัดให้มีช่างประจำโครงการคอยตรวจสอบดูแลระบบบำบัดน้ำเสียให้อยู่ในสภาพดี สามารถทำงานได้อย่างเต็มประสิทธิภาพเป็นประจำอย่างสม่ำเสมอทุกวัน และจัดให้มีการบำรุงรักษาเชิงป้องกัน (PM) ทุกเดือน ทั้งนี้หากพบว่าการชำรุดจะเร่งดำเนินการตรวจสอบ และประสานงานให้บริษัทซัพพลายเออร์เข้ามาซ่อมแซมแก้ไขทันที	ภาพที่ 2.2-5 เอกสารแนบ 3	-

4. จัดให้มีระบบการกำจัดละอองน้ำเสีย ในการจัดการละอองน้ำ (Aerosol) ที่เกิดขึ้น โดยติดตั้งถัง Contract Biofilter ก๊าซมีเทนที่เกิดขึ้นจากระบบบำบัดน้ำเสีย ขนาด 60 ลบ.ม.และขนาด 80 ลบ.ม./วัน ออกแบบเดินท่อเพื่อปล่อยก๊าซมีเทนผ่านลงบ่อดิน ขนาด กว้าง 1.0 ม. ยาว 2.5 ม. ลึก 1.50 ม. ใส่ปุ๋ยหมักให้จุลินทรีย์ที่อาศัยอยู่ในปุ๋ยหมักสามารถปรับตัวเพื่อย่อยสลายก๊าซมีเทน	✓ - โครงการจัดให้มีการติดตั้งบ่อดินกำจัดก๊าซมีเทน ด้วยระบบ Contract Biofilter บริเวณพื้นที่สีเขียวที่อยู่ใกล้กับบริเวณแนวระบบบำบัดน้ำเสียของโครงการ	ภาพที่ 2.2-5	-

5. จัดให้มีการตรวจสอบและบำรุงรักษาระบบบำบัดน้ำเสีย เพื่อให้มีประสิทธิภาพในการบำบัดน้ำเสียเป็นไปตามที่ออกแบบไว้รวมทั้งจัดให้มีการอบรม หรือให้ความรู้เกี่ยวกับระบบบำบัดน้ำเสียแก่เจ้าหน้าที่ดูแลรับผิดชอบระบบฯ	✓ - โครงการจัดให้มีช่างประจำโครงการคอยตรวจสอบดูแล ระบบบำบัดน้ำเสียให้อยู่ในสภาพดี สามารถทำงานได้อย่างเต็มประสิทธิภาพเป็นประจำอย่างสม่ำเสมอทุกวัน และจัดให้มีการบำรุงรักษาเชิงป้องกัน (PM) ทุกเดือน ทั้งนี้หากพบว่าการชำรุดจะเร่งดำเนินการตรวจสอบ และประสานงานให้บริษัทซัพพลายเออร์เข้ามาซ่อมแซมแก้ไขทันที	ภาพที่ 2.2-5 เอกสารแนบ 3	-

3.5 การจัดการน้ำเสียและสิ่งปฏิกูล	1. โครงการจัดให้มีระบบบำบัดน้ำเสียแบบ Activated Sludge ประสิทธิภาพของระบบฯ ร้อยละ 92.0 จำนวน 10 ชุด ได้แก่ ระบบบำบัดน้ำเสีย ขนาด 80 ลบ.ม./วัน จำนวน 5 ชุด และระบบบำบัดน้ำเสียขนาด 60 ลบ.ม./วัน จำนวน 5 ชุด สำหรับบำบัดน้ำเสียโดยน้ำทิ้งจากอาคาร A, B, C, D, E และอาคาร Clubhouse โดยที่น้ำทิ้งที่ผ่านการบำบัดแล้วของโครงการจะมีค่า BOD เท่ากับ 20 มก.ลิตร	✓ - โครงการจัดให้มีระบบบำบัดน้ำเสียแบบ Activated Sludge จำนวน 10 ชุด สำหรับบำบัดน้ำเสียโดยน้ำทิ้งจากอาคาร A, B, C, D, E และอาคาร Clubhouse รวมถึงจัดให้มีการเก็บตัวอย่างน้ำจากระบบบำบัดน้ำเสีย เพื่อส่งวิเคราะห์โดยห้องปฏิบัติการที่ได้มาตรฐาน พารามิเตอร์ตามมาตรการกำหนด	ภาพที่ 2.2-5	-

2. โครงการจัดให้มีระบบบำบัดน้ำเสียแบบ เกรอะ-กรองเติมอาคาร ขนาด 1.0 ลบ. ม./วัน สำหรับบำบัดน้ำเสียจากการล้างห้องเก็บขยะมูลฝอยรวม	✓ - โครงการจัดให้มีระบบบำบัดน้ำเสียแบบ Activated Sludge จำนวน 10 ชุด สำหรับบำบัดน้ำเสียโดยน้ำทิ้งจากอาคาร A, B, C, D, E และอาคาร Clubhouse รวมถึงจัดให้มีการเก็บตัวอย่างน้ำจากระบบบำบัดน้ำเสีย เพื่อส่งวิเคราะห์โดยห้องปฏิบัติการที่ได้มาตรฐาน พารามิเตอร์ตามมาตรการกำหนด	ภาพที่ 2.2-5	-

3. จัดให้มีเจ้าหน้าที่ดูแลรักษา และควบคุมให้มีการเดินระบบบำบัดน้ำเสียของโครงการ ให้สามารถทำงานได้อย่างเต็มประสิทธิภาพตลอดเวลา	✓ - โครงการจัดให้มีช่างประจำโครงการคอยตรวจสอบดูแลระบบบำบัดน้ำเสียให้อยู่ในสภาพดี สามารถทำงานได้อย่างเต็มประสิทธิภาพเป็นประจำอย่างสม่ำเสมอทุกวัน และจัดให้มีการบำรุงรักษาเชิงป้องกัน (PM) ทุกเดือน ทั้งนี้หากพบว่ามีอาการชำรุดจะเร่งดำเนินการตรวจสอบ และประสานงานให้บริษัทซัพพลายเออร์เข้ามาซ่อมแซมแก้ไขทันที	ภาพที่ 2.2-5 เอกสารแนบ 3	-

3.5 การจัดการน้ำเสียและสิ่งปฏิกูล (ต่อ)	4. จัดให้มีระบบการกำจัดละอองน้ำเสีย ในการจัดการละอองน้ำ (Aerosol) ที่เกิดขึ้น โดยติดตั้งถัง Contract Biofilter ก๊าซมีเทนที่เกิดขึ้นจากระบบบำบัดน้ำเสีย ขนาด 60 ลบ.ม.และขนาด 80 ลบ.ม./วัน ออกแบบเดินท่อเพื่อปล่อยก๊าซมีเทนผ่านลงบ่อดิน ขนาด กว้าง 1.0 ม. ยาว 2.5 ม. ลึก 1.50 ม. ใส่ปุ๋ยหมักให้จุลินทรีย์ที่อาศัยอยู่ในปุ๋ยหมักสามารถปรับตัวเพื่อย่อยสลายก๊าซมีเทน	✓ - โครงการจัดให้มีการติดตั้งบ่อดินกำจัดก๊าซมีเทน ด้วยระบบ Contract Biofilter บริเวณพื้นที่สีเขียวที่อยู่ใกล้กับบริเวณแนวระบบบำบัดน้ำเสียของโครงการ	ภาพที่ 2.2-5	-

5. จัดให้มีการตรวจสอบและบำรุงรักษาระบบบำบัดน้ำเสีย เพื่อให้มีประสิทธิภาพในการบำบัดน้ำเสียเป็นไปตามที่ออกแบบไว้ รวมทั้งจัดให้มีการอบรม หรือให้ความรู้เกี่ยวกับระบบบำบัดน้ำเสียแก่เจ้าหน้าที่ที่ดูแลรับผิดชอบระบบฯ	✓ - โครงการจัดให้มีช่างประจำโครงการคอยตรวจสอบดูแลระบบบำบัดน้ำเสียให้อยู่ในสภาพดี สามารถทำงานได้อย่างเต็มประสิทธิภาพเป็นประจำอย่างสม่ำเสมอทุกวัน และจัดให้มีการบำรุงรักษาเชิงป้องกัน (PM) ทุกเดือน ทั้งนี้หากพบว่ามี การชำรุดจะเร่งดำเนินการตรวจสอบ และประสานงานให้บริษัทซัพพลายเออร์เข้ามาซ่อมแซมแก้ไขทันที	ภาพที่ 2.2-5 เอกสารแนบ 3	-

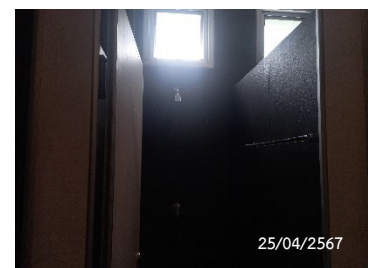
ภาพที่ 2.2-7 สุขภัณฑ์ที่ใช้ภายในโครงการ

7. ในการออกแบบเลือกใช้สุขภัณฑ์ที่ประหยัดน้ำ หรืออุปกรณ์ที่มีประสิทธิภาพสูง ทั้งก๊อกประหยัดน้ำ ชักโครก และหัวฉีดประหยัดน้ำ	✓ - โครงการจัดให้มีการเลือกใช้สุขภัณฑ์ที่ประหยัดน้ำในพื้นที่โครงการ รวมถึงจัดให้มีการประชาสัมพันธ์รณรงค์การประหยัดน้ำ ให้แก่ พนักงาน และผู้พักอาศัยภายในโครงการ บริเวณบอร์ดประชาสัมพันธ์ และระบบออนไลน์ของโครงการ	ภาพที่ 2.2-7 ภาพที่ 2.2-14	-

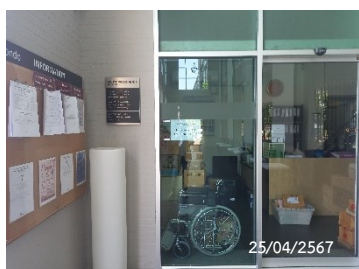
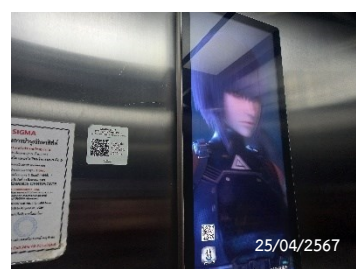
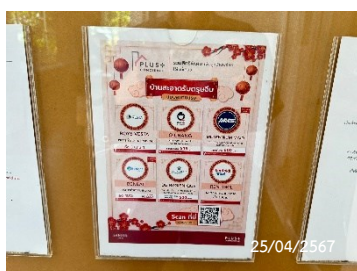
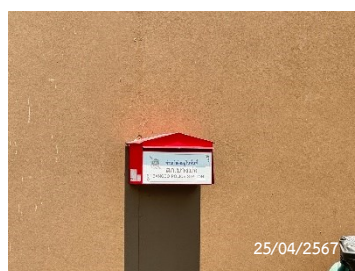
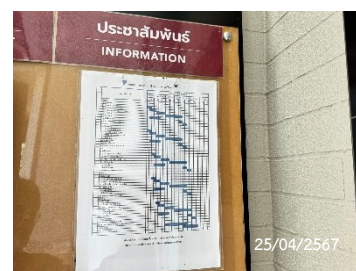
ภาพที่ 2.2-14 การประชาสัมพันธ์ภายในพื้นที่โครงการ

3.3 การใช้น้ำ (ต่อ)	4. จัดให้มีมาตรการรณรงค์ให้ผู้พักอาศัยและพนักงานมีการใช้น้ำอย่างประหยัดและ/หรือเลือกใช้สุขภัณฑ์ประหยัดน้ำ	✓ - โครงการจัดให้มีการประชาสัมพันธ์รณรงค์การประหยัดน้ำและประหยัดพลังงาน ให้แก่ พนักงาน และผู้พักอาศัยภายในโครงการ บริเวณบอร์ดประชาสัมพันธ์ และระบบออนไลน์ของโครงการ	ภาพที่ 2.2-14	-

3. รณรงค์ให้ผู้อาศัยและพนักงานในโครงการปฏิบัติตามมาตรการอนุรักษ์พลังงาน ซึ่งแยกเป็นส่วนของผู้พักอาศัยให้ปฏิบัติและโครงการเป็นผู้ปฏิบัติไว้ชัดเจน โดยจัดทำคู่มืออนุรักษ์พลังงาน ดังนี้ - ประชาสัมพันธ์ให้ผู้พักอาศัย หมั่นทำความสะอาดแผ่นกรองอากาศของเครื่องปรับอากาศบ่อย ๆ เพื่อลดการเปลืองไฟในการทำงาน	✓ - โครงการจัดให้มีการประชาสัมพันธ์รณรงค์การประหยัดพลังงาน ให้แก่ พนักงาน และผู้พักอาศัยภายในโครงการ บริเวณบอร์ดประชาสัมพันธ์ และระบบออนไลน์ของโครงการ รวมถึงจัดให้มีการประชาสัมพันธ์ให้ผู้พักอาศัย หมั่นทำความสะอาดแผ่นกรองอากาศของเครื่องปรับอากาศอย่างสม่ำเสมอเพื่อลดการเปลืองไฟในการทำงาน	ภาพที่ 2.2-14	-

- เลือกใช้อุปกรณ์ประหยัดไฟให้เกิดประโยชน์สูงสุด และประหยัดพลังงาน เช่น ใช้หลอดคอม อุปกรณ์ไฟฟารุ่นประหยัดไฟเบอร์ 5 บัลลัสต์ประหยัดไฟคู่กับหลอดคอม เป็นต้น	✓ - โครงการจัดให้มีการเลือกใช้อุปกรณ์ไฟฟารุ่นประหยัดไฟเบอร์ 5 หลอดไฟประหยัดพลังงาน ติดตั้งในพื้นที่โครงการ รวมถึงจัดให้มีการประชาสัมพันธ์รณรงค์การประหยัดพลังงาน ให้แก่ พนักงาน และผู้พักอาศัยภายในโครงการ บริเวณบอร์ดประชาสัมพันธ์ และระบบออนไลน์ของโครงการ	ภาพที่ 2.2-14	-

3.4 การใช้ไฟฟ้า (ต่อ)	- ติดตั้งป้ายประชาสัมพันธ์ขึ้น-ลงชั้นเดียว หรือ สองชั้นโดยไม่ใช้ลิฟท์	✓ - โครงการจัดให้มีการเลือกใช้อุปกรณ์ไฟฟ้ารุ่นประหยัดไฟเบอร์ 5 หลอดไฟประหยัดพลังงาน ติดตั้งในพื้นที่โครงการ รวมถึงจัดให้มีการประชาสัมพันธ์รณรงค์การประหยัดพลังงาน ให้แก่พนักงาน และผู้พักอาศัยภายในโครงการ บริเวณบอร์ดประชาสัมพันธ์ และระบบออนไลน์ของโครงการ	ภาพที่ 2.2-14	-

- กระตุ้นเตือนให้ช่วยกันประหยัดพลังงาน โดยการติดสัญลักษณ์หรือเครื่องหมายให้ช่วยประหยัดไฟ บริเวณใกล้สวิตช์ไฟ เพื่อเตือนให้ปิดเมื่อเลิกใช้	✓ - โครงการจัดให้มีการเลือกใช้อุปกรณ์ไฟฟ้ารุ่นประหยัดไฟเบอร์ 5 หลอดไฟประหยัดพลังงาน ติดตั้งในพื้นที่โครงการ รวมถึงจัดให้มีการประชาสัมพันธ์รณรงค์การประหยัดพลังงาน ให้แก่พนักงาน และผู้พักอาศัยภายในโครงการ บริเวณบอร์ดประชาสัมพันธ์ และระบบออนไลน์ของโครงการ	ภาพที่ 2.2-14	-
