บทที่ 2

ผลการปฏิบัติตามมาตรการป้องกันและแก้ไขผลกระทบสิ่งแวดล้อม

นิติบุคคลอาคารชุด สีลม เทอเรส ได้ดำเนินการติดตามตรวจสอบ รวบรวมเอกสารและภาพถ่ายประกอบ เพื่อจัดทำรายงานผลการปฏิบัติตามมาตรการป้องกันและแก้ไขผลกระทบสิ่งแวดล้อม โครงการ สีลม เทอเรส (อาคารชุดพักอาศัยสีลม ชิตี้ คอนโดมิเนียม) (ระยะดำเนินการ) ช่วงเดือนมกราคม - มิถุนายน 2567 ตามที่กำหนดไว้ในรายงานการวิเคราะห์ผลกระทบสิ่งแวดล้อม ในประเด็นดังนี้

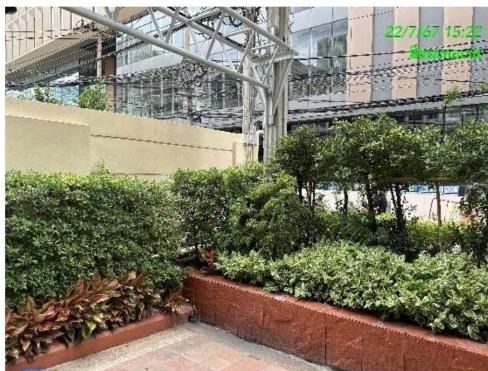
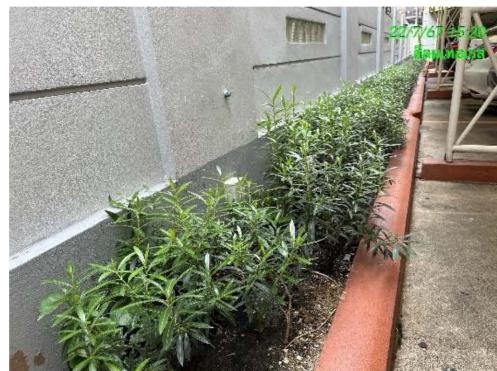
1.2 ทรัพยากรดินและ การชะล้างพังทลาย	ปลูกต้นไม้จัดสวนบริเวณพื้นที่โล่งว่าง เพื่อ เป็นสิ่งปกคลุมหน้าดินและป้องกันไม่ให้ดิน เกิดการชะล้างพังทลาย	✓	โครงการได้จัดให้มีการปลูกพืชคลุมดิน ตามมาตรการกำหนด เพื่อให้พืชช่วยยึด หน้าดินไม่ให้เกิดการชะล้างพังทลาย		ภาพที่ 2-1

ภาพที่ 2-1 การปลูกพืชคลุมดิน

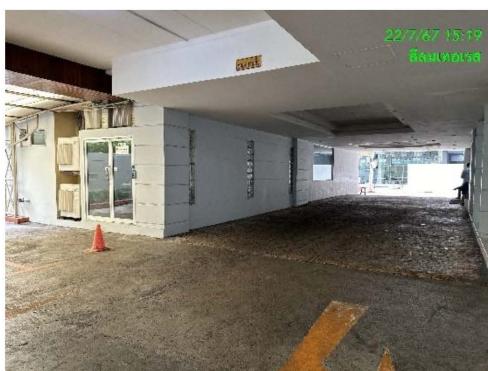
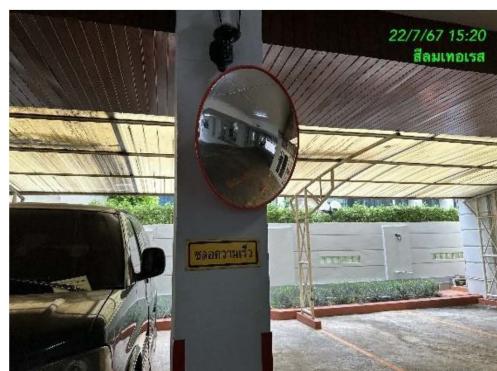
1.3 คุณภาพอากาศ	ไม่มีมาตรฐาน		-		
1.4 เสียงและการ สั่นสะเทือน	จำกัดความเร็วรถขนส่งเข้า-ออกพื้นที่ โครงการให้มีความเร็วไม่เกิน 30 กิโลเมตร/ ชั่วโมง	✓	โครงการได้มีการติดตั้งป้ายสัญลักษณ์ จราจรต่างๆ เช่น ป้ายลดความเร็ว จุด จอดรถ และการทำสันนูนฉลอกความเร็ว ตามมาตรการกำหนด		ภาพที่ 2-2

ภาพที่ 2-2 สันนูนชะลอความเร็วและป้ายเตือนลดความเร็ว

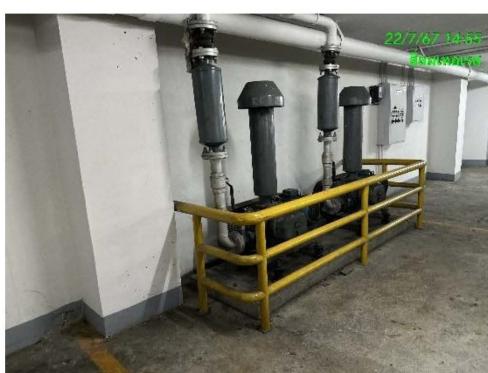
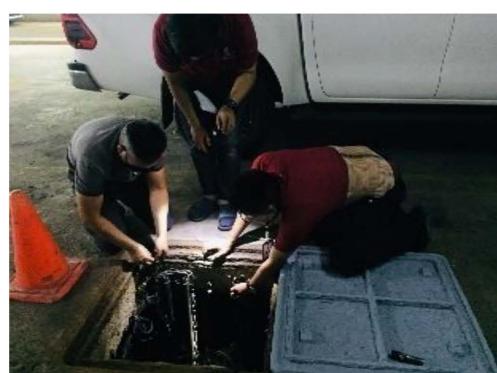
ผลกระทบ/ตัวแปร	มาตรการป้องกันและแก้ไขผลกระทบ สิ่งแวดล้อม	ผลการปฏิบัติตามมาตรการ	ปัญหาอุปสรรคและ แนวทางแก้ไข	อ้างอิง
1.5 ทรัพยากรน้ำ	จัดให้มีการติดตั้งระบบบำบัดน้ำเสียรวม ซึ่งเป็นระบบเกราะกรองไว้อาศาและ บ่อกรองเติมอากาศ เพื่อบำบัดน้ำเสียให้มีคุณภาพน้ำทึบค่าความสกปรกไม่เกิน 30 mg./l. ก่อนปล่อยลงสู่ท่อระบายน้ำสาธารณะของกรุงเทพมหานคร บริเวณด้านหน้าโครงการ	✓	โครงการได้ติดตั้งระบบบำบัดน้ำเสียตามที่มาตรการกำหนด โดยมีเจ้าหน้าที่ผู้มีประสบการณ์เป็นผู้ดูแลระบบบำบัดน้ำเสีย	ภาพที่ 2-3
	จัดให้มีวิศวกรสุขาภิบาลและช่างเทคนิคที่มีความชำนาญไว้ควบคุมและปรับปรุงระบบบำบัดน้ำเสียให้มีประสิทธิภาพในการบำบัดอยู่ตลอดเวลา	✓	โครงการได้จัดเจ้าหน้าที่ที่มีประสบการณ์เป็นผู้ดูแลระบบบำบัดน้ำเสียตามที่มาตรการกำหนด	ภาพที่ 2-3
	ในกรณีที่ระบบบำบัดน้ำเสียเกิดการเสียหายให้โครงการดำเนินการแก้ไขทันที	✓	โครงการได้จัดเจ้าหน้าที่ที่มีประสบการณ์เป็นผู้ดูแลระบบบำบัดน้ำเสียตามที่มาตรการกำหนด หากเกิดการเสียหายจะดำเนินการแก้ไขทันที	ภาพที่ 2-3

ภาพที่ 2-3 ระบบบำบัดน้ำเสีย การตรวจสอบและดูแลระบบ

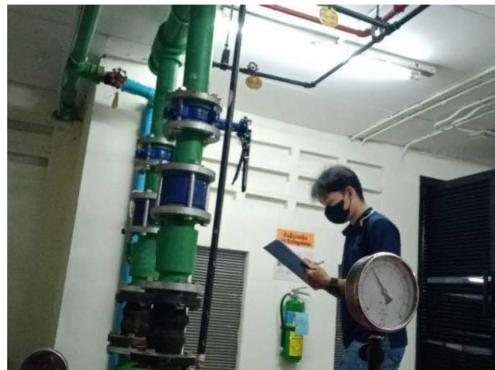
3. คุณค่าการใช้ประโยชน์					
3.1 การใช้น้ำ	รณรงค์ให้ผู้อยู่อาศัยมีการใช้น้ำอย่าง ประหยัด	✓	โครงการได้จัดทำป้ายรณรงค์ให้มีการใช้ น้ำอย่างประหยัด	-	ภาพที่ 2-48
	ตรวจสอบการทำงานของระบบจ่ายน้ำโดย ช่างประจำโครงการ หากพบเหตุบกพร่อง ต้องรีบซ่อมแซมแก้ไขหรือเปลี่ยนแปลงโดย ทันที โดยตรวจสอบครุ่นเครื่องสูบน้ำ ระบบ น้ำมันหล่อลื่นใบพัดเพลาของใบพัดลูกปืน และวาล์วทุกจุดตามคู่มือ Service Maintenance ของบริษัทผู้ออกแบบ	✓	โครงการจัดให้มีช่างซ่อมบำรุง ทำงานที่ ตรวจสอบรอยร้าวของอุปกรณ์ที่ใช้อย่าง สม่ำเสมอเป็นประจำทุกเดือน หากพบการ รั่วซึ่งให้รีบซ่อมแซมทันที	-	ภาพที่ 2-7 ภาคผนวก 5

ภาพที่ 2-7 เจ้าหน้าที่ตรวจสอบระบบจ่ายน้ำ
เครื่องสูบน้ำ

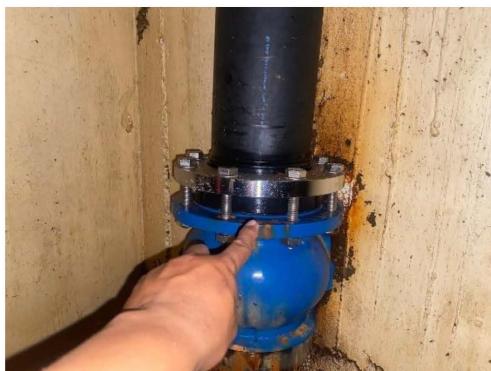
ผลกระทบ/ตัวแปร	มาตรการป้องกันและแก้ไขผลกระทบ สิ่งแวดล้อม	ผลการปฏิบัติตามมาตรการ	ปัญหาอุปสรรคและ แนวทางแก้ไข	อ้างอิง	
3.1 การใช้น้ำ (ต่อ)	ตรวจสอบระบบเส้นท่อประปาให้อยู่ในสภาพดีอยู่เสมอ หากมีรอยร้าว แตก อุดตัน ต้องรีบดำเนินการแก้ไขหรือเปลี่ยนแปลงทันที	✓ ปฏิบัติ X ไม่ได้ปฏิบัติ ○ ไม่มีประสิทธิภาพ ○ ยังไม่ถึงเวลา	โครงการได้จัดเจ้าหน้าที่ค่อยตรวจสอบระบบเส้นท่อประปาอย่างพื้นที่โครงการเป็นประจำ	-	ภาพที่ 2-8 ภาคผนวก 5

ภาพที่ 2-8 เจ้าหน้าที่ตรวจสอบระบบเส้นท่อ
ประปา

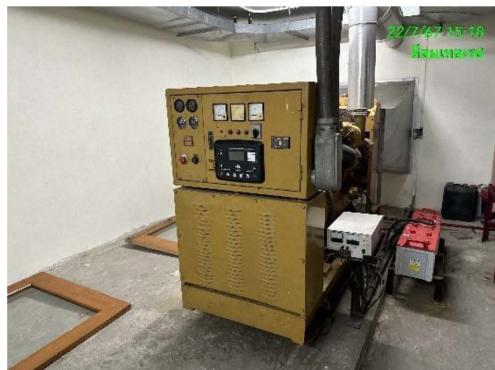
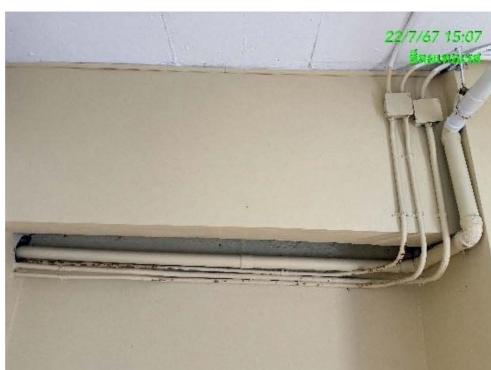
ผลกระทบ/ตัวแปร	มาตรการป้องกันและแก้ไขผลกระทบ สิ่งแวดล้อม	ผลการปฏิบัติตามมาตรการ	ปัญหาอุปสรรคและ แนวทางแก้ไข	อ้างอิง
3.2 การใช้ไฟฟ้า (ต่อ)	ติดตั้งอุปกรณ์เดินสายไฟฟ้า รวมถึง สายสัญญาณทางไฟฟ้าสื่อสารต่างๆ และ อุปกรณ์ไฟฟ้าต่างๆ ให้เป็นไปด้วยความ เรียบร้อยและถูกต้อง	✓ ปฏิบัติ X ไม่ได้ปฏิบัติ ○ ไม่มีประสิทธิภาพ ○ ยังไม่ถึงเวลา	โครงการทำการติดตั้งอุปกรณ์เดิน สายไฟฟ้า รวมถึงสายสัญญาณทางไฟฟ้า สื่อสารต่างๆ และอุปกรณ์ไฟฟ้าต่างๆ ด้วย ความเรียบร้อยและถูกต้อง	- ภาพที่ 2-11
	การใช้ไฟฟ้าของระบบสาธารณูปโภค ส่วนกลางให้เลือกใช้ผลิตภัณฑ์ไฟฟ้าชนิด ประหยัดพลังงาน และอายุการใช้งานยาวนาน	✓	โครงการได้เลือกใช้อุปกรณ์เครื่องใช้ไฟฟ้า ของโครงการเป็นผลิตภัณฑ์ประหยัด พลังงาน	- ภาพที่ 2-12 ภาพที่ 2-13
	ตรวจสอบดูแลอุปกรณ์และสายไฟฟ้าให้อยู่ ในสภาพดีอยู่เสมอ	✓	โครงการจัดเจ้าหน้าที่ตรวจสอบดูแลอุปกรณ์ และสายไฟฟ้าให้อยู่ในสภาพดีอยู่เสมอ	- ภาพที่ 2-11

ภาพที่ 2-11 การเดินสายไฟฟ้า สายสัญญาณต่างๆ อย่างเรียบร้อย

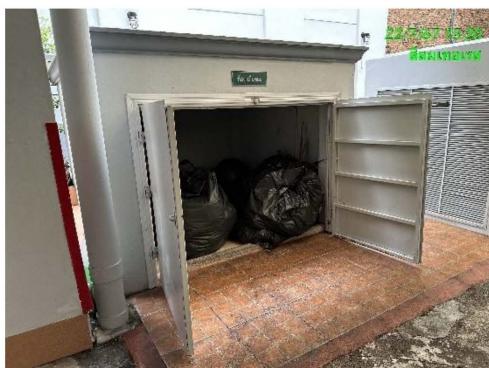
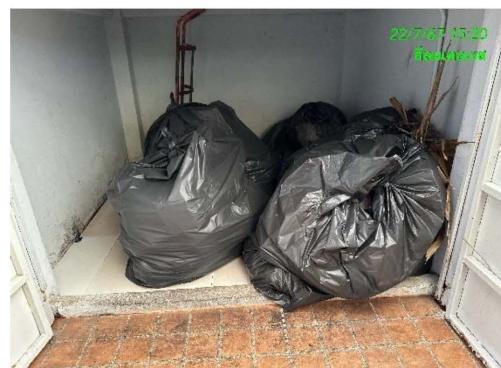
3.3 การจัดการขยะ	จัดให้มีที่พักขยะรวมที่บริเวณด้านนอกของ อาคาร แยกเป็นห้องพักขยะเบียกและขยะ แห้ง โดยมีผนังคอนกรีตกัน แต่ละห้องมี ขนาด $0.95 \times 2 \times 2$. เมตร ปริมาตร 2.85 ลบ.ม. (เก็บกักสูง 1.5 ม.) และผนังด้านข้าง 1 ด้าน จะก่ออิฐปูอ็อกแบบช่องลม จำนวน 1 ແเภว เพื่อระบายอากาศ	✓	โครงการจัดให้มีห้องพักขยะรวมของ โครงการ ซึ่งเพียงพอต่อการรองรับ ปริมาณมูลฝอยจากโครงการ	- ภาพที่ 2-14

ภาพที่ 2-14 ที่พักขยะรวม

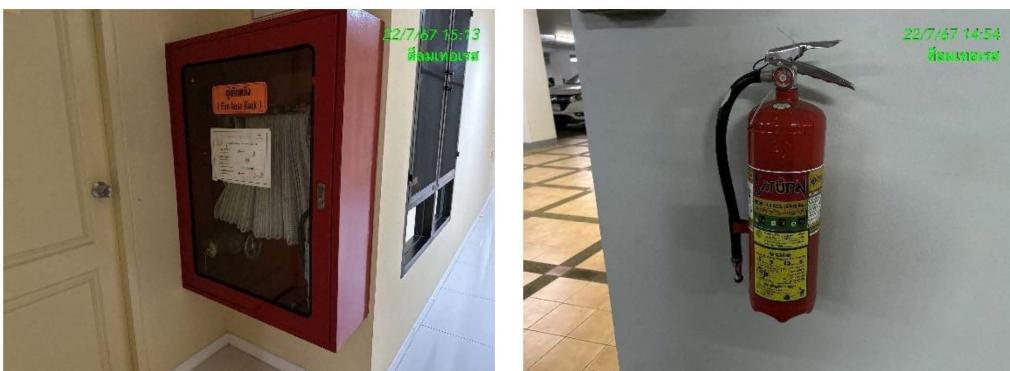
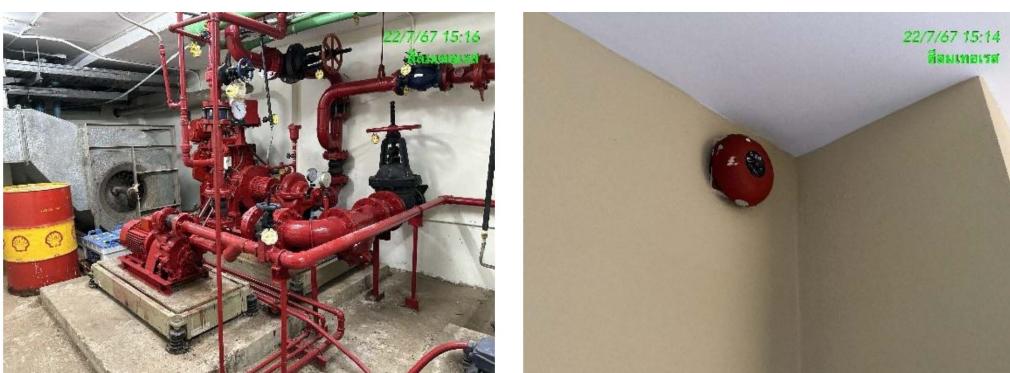
4.5 การป้องกันอัคคีภัย	จัดให้มีและติดตั้งระบบป้องกันอัคคีภัย ตามที่ได้ระบุไว้ในรายละเอียดโครงการซึ่ง เป็นไปตามกฎหมายที่เกี่ยวข้อง	✓ โครงการได้จัดทำระบบป้องกันและเตือน อัคคีภัย ตามบริเวณจุดต่างๆ ทั้งภายใน และภายนอกอาคาร		ภาพที่ 2-27
	จัดให้มีการอบรมวิธีการใช้อุปกรณ์ของ ระบบป้องกันอัคคีภัย และฝึกอบรม เรื่อง การซ้อมหนีไฟ อยพยพบ้ายคน และดับเพลิง เมื่อเกิดเพลิงใหม่แก่เจ้าหน้าที่ของโครงการ ยามรักษาการณ์และผู้พักอาศัย ปีละ 1 ครั้ง	✓ โครงการได้ประสานให้สถานีดับเพลิงมา อบรมและซ้อมแผนอพยพหนีไฟให้กับ พนักงานและผู้พักอาศัยในโครงการ		ภาพที่ 2-47

ภาพที่ 2-27 ระบบป้องกันอัคคีภัย

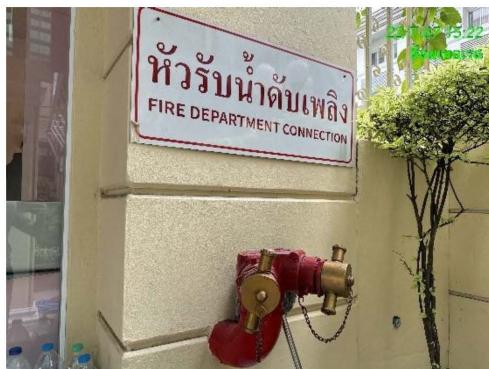
ผลกระทบ/ตัวแปร	มาตรการป้องกันและแก้ไขผลกระทบ สิ่งแวดล้อม	ผลการปฏิบัติตามมาตรการ	ปัญหาอุปสรรคและ แนวทางแก้ไข	อ้างอิง
4.5 การป้องกันอัคคีภัย (ต่อ)	จัดให้มีการติดสติ๊กเกอร์คำชี้แจงให้ลูกค้า ทราบว่าไม่มีทางหนีไฟบนดาดฟ้าไว้บริเวณ บันไดหนีไฟทุกแห่ง	✗ ปฏิบัติ X ไม่ได้ปฏิบัติ ○ ไม่มีประสิทธิภาพ ○ ยังไม่ถึงเวลา	X ทางโครงการไม่ได้จัดทำป้ายคำชี้แจงว่าไม่มีทางหนีไฟบนดาดฟ้าไว้บริเวณบันไดหนีไฟทุกแห่ง	
	ติดป้ายแนะนำการใช้อุปกรณ์แต่ละตัวไว้บริเวณที่อุปกรณ์ติดตั้งอยู่ เพื่อให้ผู้อาศัยที่อยู่ใกล้จุดเกิดเหตุสามารถใช้ได้ทันที	✓ อุปกรณ์ป้องกันอัคคีภัยแต่ละตัวมีการติดป้ายแนะนำการใช้ เพื่อให้ผู้พักอาศัยสามารถใช้ได้ทันทีกรณีเกิดเหตุฉุกเฉิน		ภาพที่ 2-28
	จัดให้มีการติดตั้งแบบแบลนเน็ปั้งตำแหน่งที่ติดตั้งอุปกรณ์ดับเพลิงต่างๆ ในตำแหน่งที่เห็นได้ชัดเจนในแต่ละชั้นของอาคาร	✓ โครงการได้จัดให้มีการติดตั้งแบบแบลนเน็ปั้งตำแหน่งที่ติดตั้งอุปกรณ์ดับเพลิงต่างๆ ในตำแหน่งหน้าลิฟท์แต่ละชั้นของอาคาร ซึ่งเห็นได้ชัดเจน		ภาพที่ 2-29
	จัดให้มีหัวรับน้ำดับเพลิงนอกอาคารต่อเข้ากับท่อยืนในอาคาร ขนาด Ø 2½ นิ้ว จำนวน 2 หัว สำหรับรับน้ำจากรถบรรทุกน้ำดับเพลิงในกรณีเกิดไฟไหม้	✓ โครงการจัดให้มีหัวรับน้ำดับเพลิงนอกอาคารต่อเข้ากับท่อยืนในอาคารและหัวรับน้ำจากรถบรรทุกน้ำดับเพลิงในกรณีเกิดไฟไหม้		ภาพที่ 2-30 ภาพที่ 2-31

ภาพที่ 2-30 หัวรับน้ำดับเพลิงนอกอาคาร

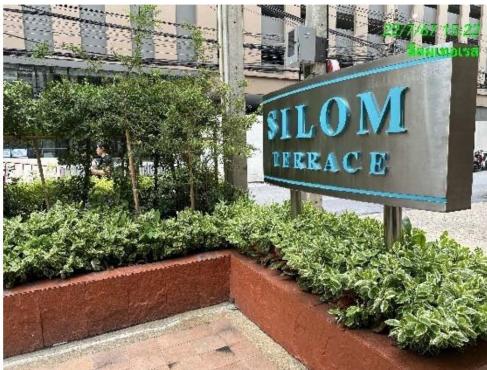
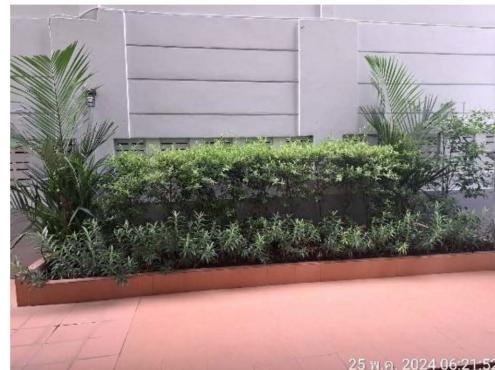
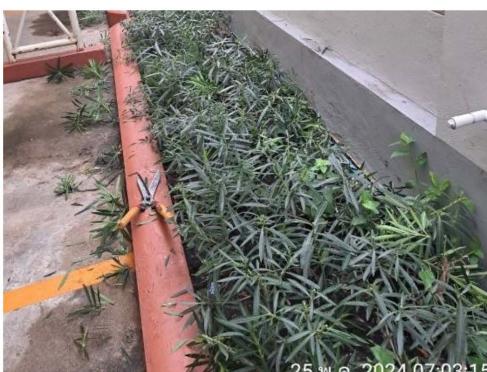
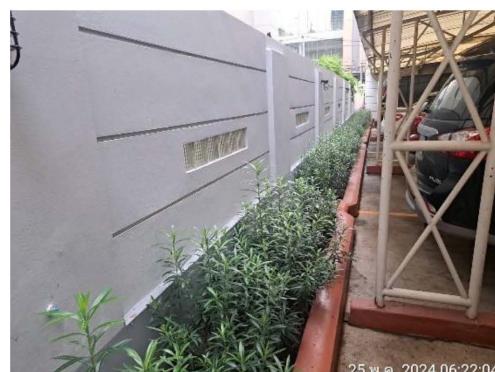
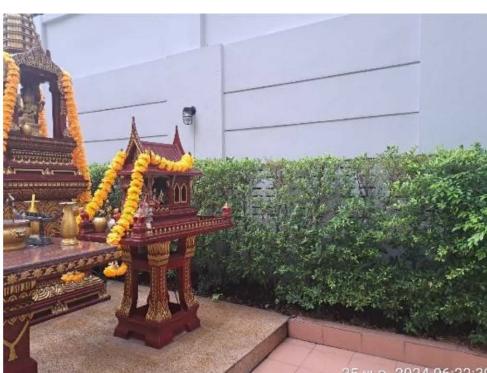
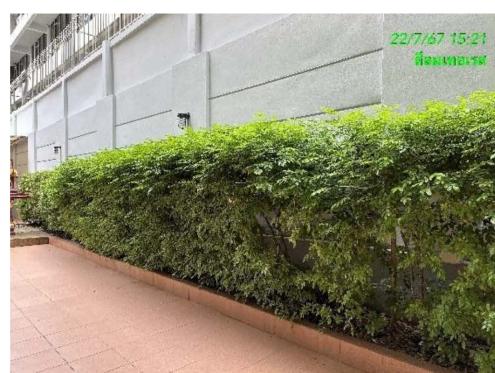
4.6 การศึกษา	ไม่มีมาตรการ	-	-	
4.7 ศาสนา วัฒนธรรม และประเพณี	ไม่มีมาตรการ	-	-	
4.8 ทัศนียภาพ และ สุนทรียภาพ	จัดให้มีพื้นที่สีเขียวภายในพื้นที่โครงการ เพื่อเพิ่มความสวยงามและทัศนียภาพที่ดี ภายในโครงการ	✓	ทางโครงการจัดจ้างคนสวนอยู่แล้วแต่ยังไม่ ให้สวยงามอยู่่่เสนอ	ภาพที่ 2-36

ภาพที่ 2-36 พื้นที่สีเขียวภายในโครงการ

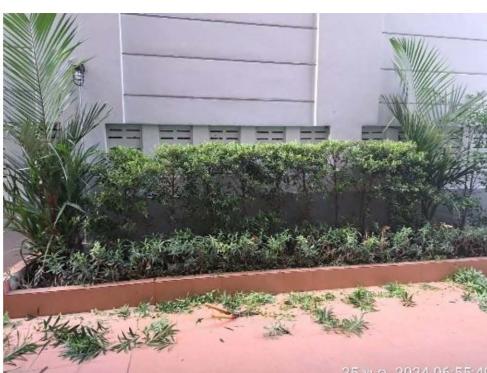
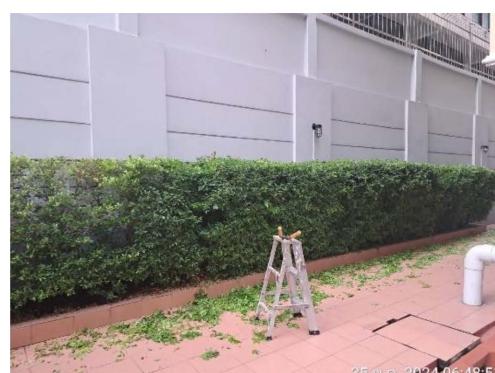
ผลกระทบ/ตัวแปร	มาตรการป้องกันและแก้ไขผลกระทบ สิ่งแวดล้อม	ผลการปฏิบัติตามมาตรการ	ปัญหาอุปสรรคและ แนวทางแก้ไข	อ้างอิง
4.8 ห้องน้ำสาธารณะ และสุนทรียภาพ (ต่อ)	ควบคุมดูแลอาคารและบริเวณพื้นที่สีเขียว ให้มีสภาพดีและสวยงามตามแบบ ภูมิสถาปัตย์ที่ออกแบบไว้อยู่่เสมอ	✓ ปฏิบัติ X ไม่ได้ปฏิบัติ ○ ไม่มีประสิทธิภาพ ○ ยังไม่ถึงเวลา	ทางโครงการจัดจ้างคนสวนอยู่แล้วแต่ยังไม่ ให้สวยงามอยู่่เสมอ	ภาพที่ 2-37

ภาพที่ 2-37 คนสวนดูแลต้นไม้

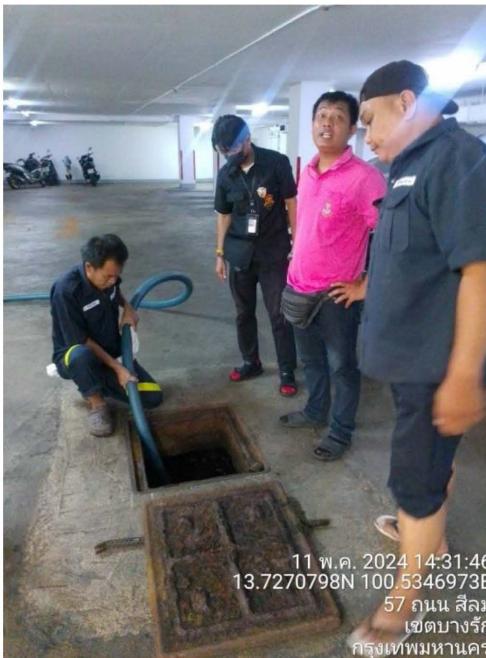
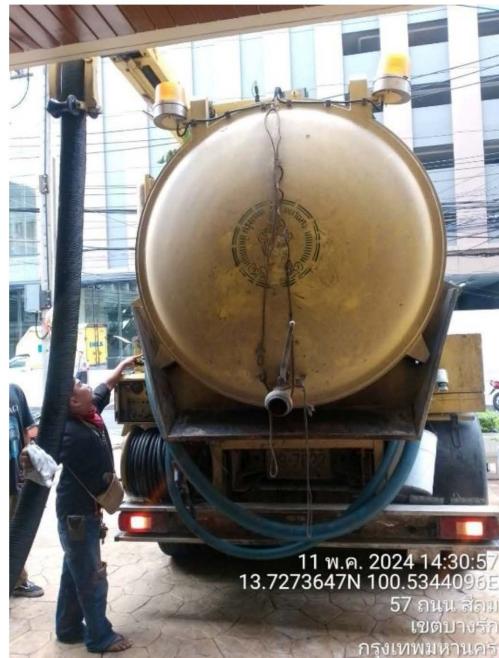
ผลกระทบ/ตัวแปร	มาตรการป้องกันและแก้ไขผลกระทบ สิ่งแวดล้อม	ผลการปฏิบัติตามมาตรการ	ปัญหาอุปสรรคและ แนวทางแก้ไข	อ้างอิง
1.5 ทรัพยากรน้ำ (ต่อ)	จัดให้มีการตรวจสอบคุณภาพน้ำทึ้งก่อน ระบายนอกออกโครงการ โดยตรวจวัดในรูป ของค่า BOD, SS, pH, Fecal Coliform และ Oil & Grease	✓ ปฏิบัติ X ไม่ได้ปฏิบัติ ○ ไม่มีประสิทธิภาพ ○ ยังไม่ถึงเวลา	โครงการได้จัดจ้างบริษัทเอกชนตรวจวัด คุณภาพน้ำทึ้งของระบบบำบัดน้ำเสียของ โครงการ เพื่อตรวจสอบประสิทธิภาพของ ระบบบำบัดน้ำโครงการ ตามที่มาตรการ กำหนด	ภาคผนวก 8
	จัดให้มีการสูบกากตะกอนออกจากบ่อ เกราะของระบบบำบัดน้ำเสียไปกำจัดอย่าง สมำเสมอ เพื่อรักษาประสิทธิภาพของระบบ ในแต่ละส่วน	✓	โครงการได้มีการประสานกับสำนักงาน เขตเข้ามาสูบส่วนเกินจากระบบบำบัด อาคารชุดพักอาศัย หรือจนกว่าจะมา ตะกอนส่วนเกินเป็นจำนวนมาก	ภาพที่ 2-38
	จัดให้มีการสูบตะกอนออกจากบ่อพักน้ำใส ไปกำจัดทุก 11 เดือน	✓	โครงการได้มีการประสานกับสำนักงาน เขตเข้ามาสูบส่วนเกินจากระบบบำบัด อาคารชุดพักอาศัย หรือจนกว่าจะมา ตะกอนส่วนเกินเป็นจำนวนมาก	ภาพที่ 2-38

ภาพที่ 2-38 การสูบกากตะกอนออกจากบ่อเกราะของระบบบำบัดน้ำเสีย

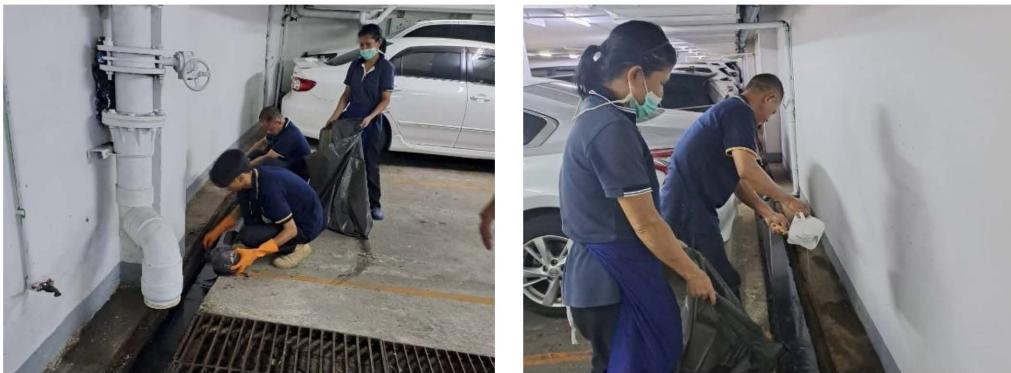
ผลกระทบ/ตัวแปร	มาตรการป้องกันและแก้ไขผลกระทบ สิ่งแวดล้อม	ผลการปฏิบัติตามมาตรการ	ปัญหาอุปสรรคและ แนวทางแก้ไข	อ้างอิง	
3.4 การระบายน้ำและ ป้องกันน้ำท่วม	รณรงค์ให้ผู้อยู่อาศัยใช้น้ำอย่างประหยัดเพื่อลดปริมาณน้ำเสียที่ระบายน้ำสู่ท่อระบายน้ำสาธารณะ	✓ ปฏิบัติ X ไม่ได้ปฏิบัติ ○ ไม่มีประสิทธิภาพ ○ ยังไม่ถึงเวลา	โครงการได้จัดทำป้ายรณรงค์ให้มีการใช้น้ำอย่างประหยัด	-	ภาพที่ 2-48
	สร้างบ่อหน่วยน้ำใต้ดินขนาด $15.7 \times 6.5 \times 2$ เมตร ปริมาตรเก็บกัก 198.4 ลบ.ม. (ระดับเก็บกัก 1.8 เมตร) สำหรับรับน้ำฝนจากดาดฟ้า เพื่อช่วยลดอัตราการระบายน้ำออกนอกโครงการไม่ให้เปลี่ยนแปลงไปจากช่วงที่ยังไม่มีโครงการ	✓	โครงการได้สร้างบ่อหน่วยน้ำใต้ดิน เพื่อรองรับปริมาณน้ำฝนภายพื้นที่โครงการ	-	ภาพที่ 2-19
	จัดให้มีการตรวจสอบและทำความสะอาดท่อระบายน้ำและบ่อพักน้ำ (Manhole) ของโครงการหากมีรอยร้าว แตก หรือชำรุด ต้องทำการแก้ไขและเปลี่ยนแปลงโดยทันที	✓	โครงการได้จัดให้มีการตรวจสอบและทำความสะอาดท่อระบายน้ำและบ่อพักน้ำ หากมีรอยร้าว แตก หรือชำรุด ช่างประจำโครงการจะทำการแก้ไขทันที	-	ภาพที่ 2-50

ภาพที่ 2-50 เจ้าหน้าที่ตรวจสอบทำความสะอาดท่อระบายน้ำและบ่อพักน้ำ
