ผลการปฏิบัติตามมาตรการป้องกันและแก้ไขผลกระทบสิ่งแวดล้อม

รายงานผลการปฏิบัติตามมาตรการป้องกันและแก้ไขผลกระทบสิ่งแวดล้อมและมาตรการติดตามตรวจสอบผลกระทบสิ่งแวดล้อม
: โครงการ เสนา คีทท์ เวสต์เกต-บางบัวทอง 1 (ระยะดำเนินการ) ประจำเดือน มกราคม - มิถุนายน 2567

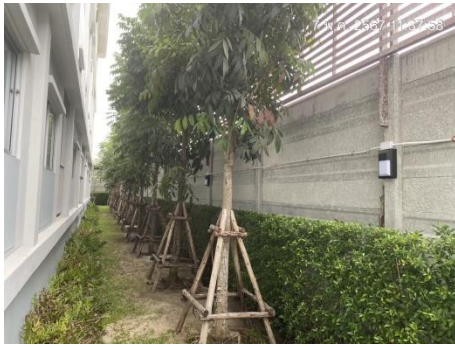
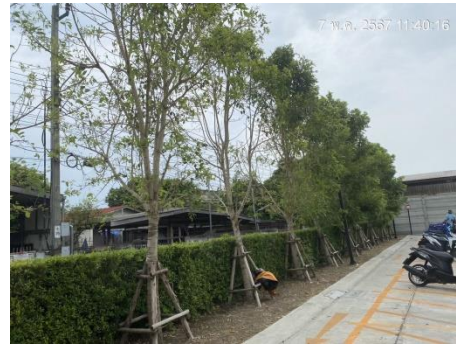
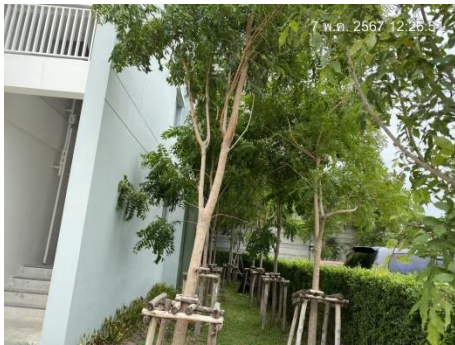
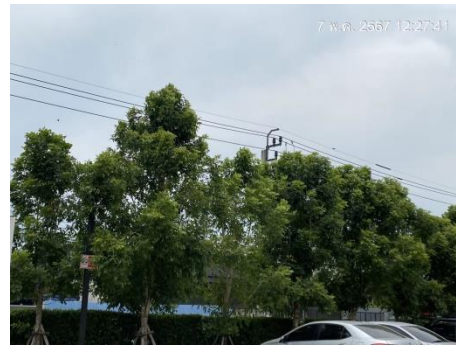
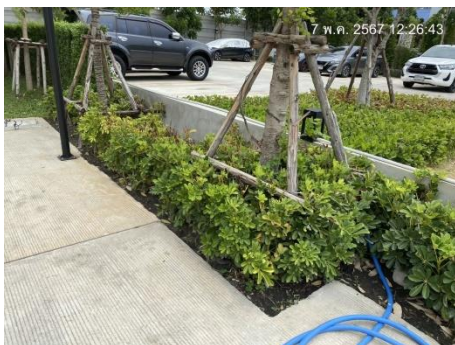
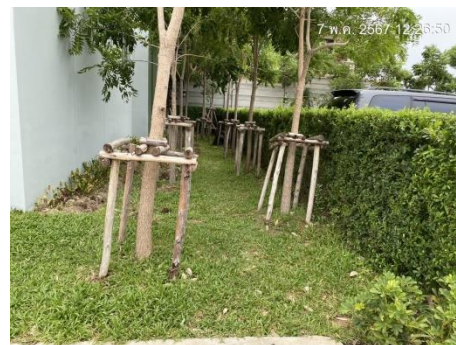
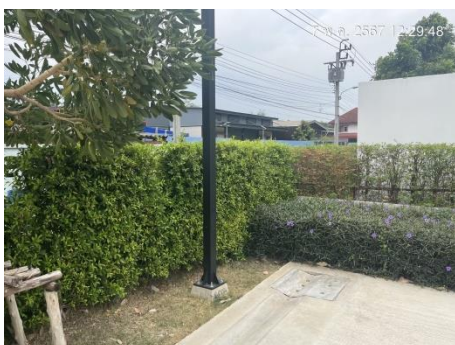
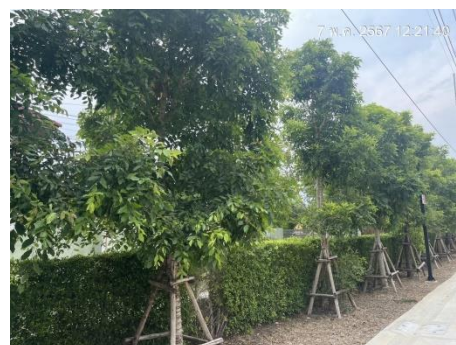
รูปที่ 2.1-1 พื้นที่สีเขียวในโครงการ

มาตรการป้องกันและแก้ไขผลกระทบสิ่งแวดล้อม	ผลการปฏิบัติตามมาตรการ	ปัญหา/การแก้ไข	เอกสารอ้างอิง
2. ทรัพยากรทางกายภาพ 2.1 สภาพภูมิประเทศ 1) จัดให้มีพื้นที่สีเขียวทั่วโครงการเท่ากับ 1,281.94 ตารางเมตร เป็นพื้นที่สีเขียวนอกอาคารที่ระดับพื้นดินทั้งหมดโดยกำหนดให้เป็นพื้นที่ปลูกไม้ยืนต้น 1,233.38 ตารางเมตร และพื้นที่ปลูกไม้พุ่มไม้คลุมดิน 1,472.30 ตารางเมตร โดยขนาดพื้นที่สีเขียวต้องเป็นไปตามเกณฑ์ต่างๆ ที่กำหนด และต้องดูแลรักษาและตัดแต่งต้นไม้ที่จัดไว้ในพื้นที่สีเขียวให้เจริญเติบโตดีและสวยงามอยู่เสมอ	โครงการจัดให้พื้นที่สีเขียวภายในโครงการ โดยเป็นพื้นที่สีเขียวระดับพื้นดินทั้งหมด โดยกำหนดให้พื้นที่ปลูกไม้ยืนต้น และพื้นที่ปลูกไม้พุ่มไม้คลุมดิน พร้อมจัดให้มีพนักงานคนสวนคอยดูแลรักษาและตัดแต่งต้นไม้ที่จัดไว้ในพื้นที่สีเขียวให้เจริญเติบโตดีและสวยงามอยู่เสมอ	-	รูปที่ 2.1-1 รูปที่ 2.1-2

3) จัดให้มีพื้นที่สีเขียวทั้งโครงการเท่ากับ 1,281.94 ตารางเมตร เป็นพื้นที่สีเขียวนอกอาคารที่ระดับพื้นที่ทั้งหมด โดยกำหนดให้ เป็นพื้นที่ปลูกไม้ยืนต้น 1,233.38 ตารางเมตร และพื้นที่ปลูกไม้พุ่มไม้คลุมดิน 1,472.30 ตารางเมตร พร้อมรักษาสภาพพื้นที่สีเขียวตลอดระยะดำเนินการ	โครงการจัดให้มีพื้นที่สีเขียวภายในโครงการ โดยเป็นพื้นที่สีเขียวระดับพื้นที่ทั้งหมด โดยกำหนดให้พื้นที่ปลูกไม้ยืนต้น และพื้นที่ปลูกไม้พุ่มไม้คลุมดิน พร้อมจัดให้มีพนักงานสวนคอยดูแลรักษาและตัดแต่งต้นไม้ที่จัดไว้ในพื้นที่สีเขียวให้เจริญเติบโตดีและสวยงามอยู่เสมอ	-	รูปที่ 2.1-1 รูปที่ 2.1-2

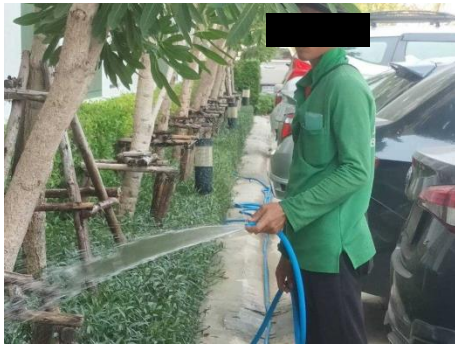
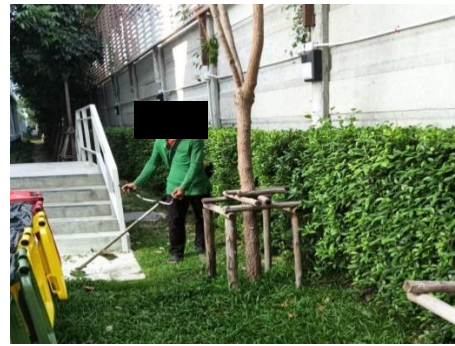
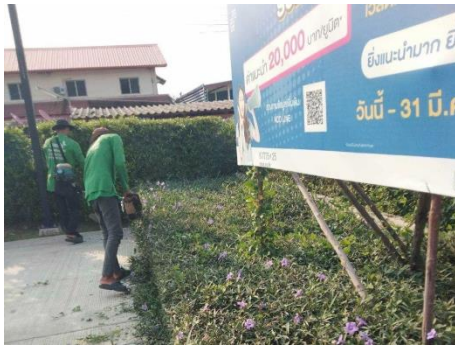
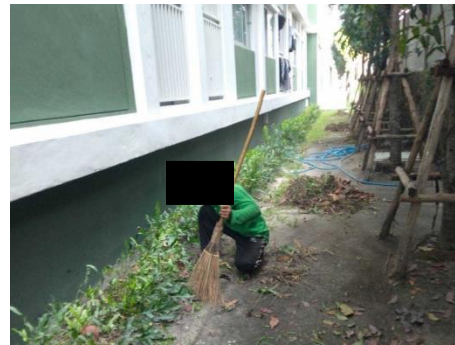
รูปที่ 2.1-2 เจ้าหน้าที่ดูแลรักษาพื้นที่สีเขียวภายในโครงการ

2) กำหนดให้มีการรื้อถอนต้นไม้ใหญ่ ไม้พุ่ม ไม้คลุมดินและสนามหญ้า ทั้งหมดเป็นประจำปีทุกปี	โครงการจัดให้มีพนักงานสวนคอยดูแลรื้อถอนต้นไม้ใหญ่ ไม้พุ่ม ไม้คลุมดินและสนามหญ้า ทั้งหมดเป็นประจำปีทุกปี	-	รูปที่ 2.1-2

มาตรการป้องกันและแก้ไขผลกระทบสิ่งแวดล้อม	ผลการปฏิบัติตามมาตรการ	ปัญหา/การแก้ไข	เอกสารอ้างอิง
3) กำหนดให้มีการตัดแต่งต้นไม้ใหญ่ ไม่พุ่ม ไม่คลุมดินและสนามหญ้า และกำจัดวัชพืชเป็นประจำอย่างน้อยสัปดาห์ละ 1 ครั้ง และนำเศษกิ่งไม้ ไปเป็นปุ๋ยหมักกับปุ๋ยที่ใช้	โครงการจัดให้มีพนักงานคนสวนทำหน้าที่ตัดแต่งต้นไม้ใหญ่ ไม่พุ่ม ไม่คลุมดินและสนามหญ้า และกำจัดวัชพืชเป็นประจำทุกเดือนตามความเหมาะสม	-	รูปที่ 2.1-2

4) กำหนดให้โครงการดูแลรักษาด้านไม้ที่ปลูกในพื้นที่สีเขียวให้อยู่ในสภาพที่ดีตลอดระยะดำเนินการโครงการ หากมีต้นไม้ตายด้วยเหตุใดๆ ให้ปลูกเสริมทดแทนทันทีตายโดยเร็ว	โครงการจัดให้มีพนักงานสวนคอยดูแลรักษาและตัดแต่งต้นไม้ที่จัดไว้ในพื้นที่สีเขียวให้เจริญเติบโตดีและสวยงามอยู่เสมอ หากมีต้นไม้ใดตายจะดำเนินการปลูกเสริมทดแทนทันทีตายโดยเร็วที่สุด	-	รูปที่ 2.1-2

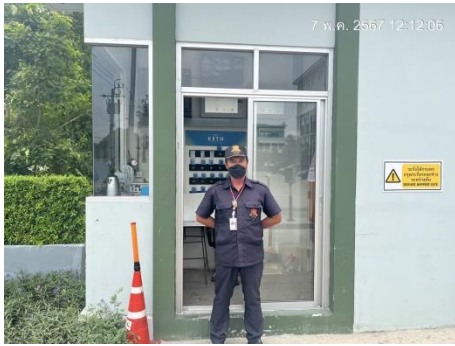
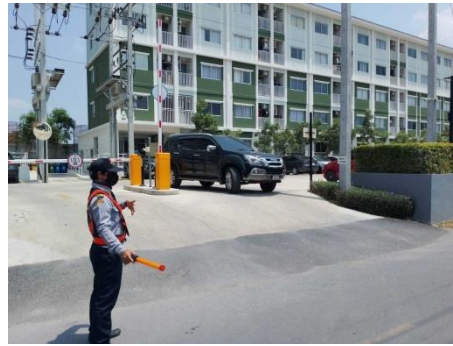
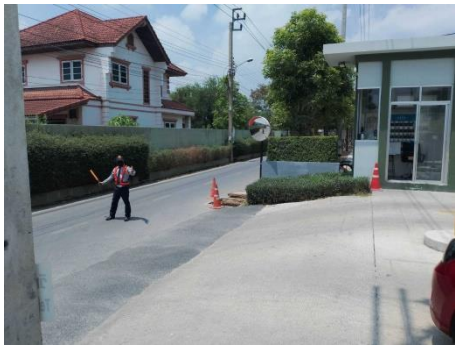
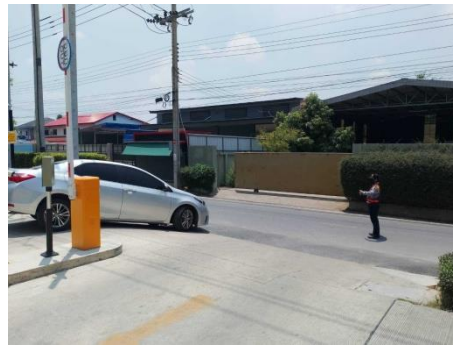
รูปที่ 2.1-5 เจ้าหน้าที่รักษาความปลอดภัยอำนวยความสะดวกด้านการจราจร

2.7 ความสั่นสะเทือน 1) จำกัดความเร็วของยานพาหนะในโครงการไม่ให้เกิน 20 กิโลเมตร/ชั่วโมง	โครงการดำเนินการควบคุมการใช้ความเร็วของรถในพื้นที่โครงการ โดยจัดให้มีเจ้าหน้าที่รักษาความปลอดภัย กำชับผู้ขับขี่ไม่ให้ใช้ความเร็วเกิน 20 กิโลเมตร/ชั่วโมง และทำหน้าที่อำนวยความสะดวกด้านการจราจรบริเวณทางเข้า-ออกพื้นที่โครงการ	-	รูปที่ 2.1-5

2) จัดให้มีเจ้าหน้าที่คอยควบคุมและอำนวยความสะดวกบริเวณทางเข้า-ออกริมซอยโรงสวด และถนนบางกรวย-ไทรน้อย เพื่อป้องกันการจราจรติดขัดบริเวณทางเข้าออกโครงการ โดยเฉพาะในช่วงเวลาเร่งด่วน	โครงการจัดให้มีเจ้าหน้าที่คอยควบคุมและอำนวยความสะดวกบริเวณทางเข้า-ออกริมซอยโรงสวด และถนนบางกรวย-ไทรน้อย เพื่อป้องกันการจราจรติดขัดบริเวณทางเข้าออกโครงการ โดยเฉพาะในช่วงเวลาเร่งด่วน	-	รูปที่ 2.1-5

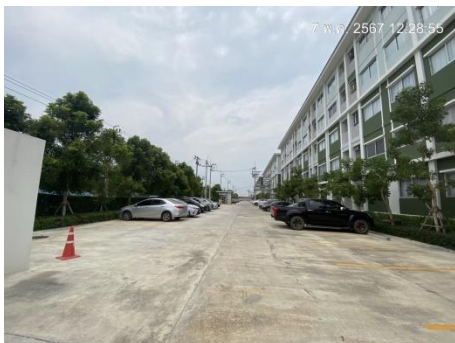
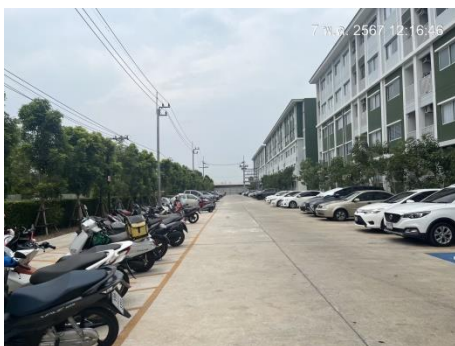
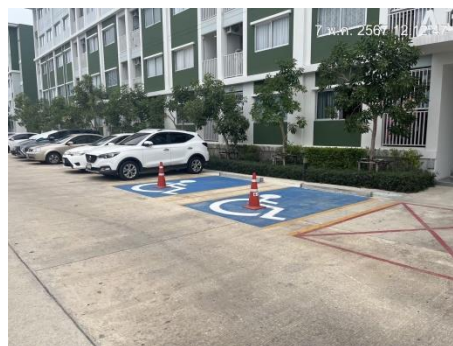
รูปที่ 2.1-6 พื้นที่จอดรถโครงการ

มาตรการป้องกันและแก้ไขผลกระทบสิ่งแวดล้อม	ผลการปฏิบัติตามมาตรการ	ปัญหา/การแก้ไข	เอกสารอ้างอิง
4.6 การจราจร 1) จัดให้มีจำนวนที่จอดรถในโครงการ 152 คัน ซึ่งไม่น้อยกว่า 52 คัน สอดคล้องตามกฎหมาย และที่จอดรถจักรยานยนต์ 25 คัน รวมถึงที่จอดรถประเภทอื่นๆ ที่มีกิจกรรมเกี่ยวข้องกับทางโครงการซึ่งได้แก่ รถขนขยะ โดยจัดเตรียมช่องจอดรถของรถแต่ละประเภทให้เหมาะสมไว้อย่างชัดเจน เพื่อไม่ให้เกิดการกีดขวางช่องทางเข้า-ออก ซึ่งอาจเป็นปัจจัยที่สำคัญอันอาจส่งผลกระทบต่อการจราจรภายนอก	โครงการจัดให้มีจำนวนที่จอดรถในพื้นที่โครงการอย่างเพียงพอ สอดคล้องตามกฎหมาย และมีเส้นแบ่งช่องอย่างชัดเจน	-	รูปที่ 2.1-6

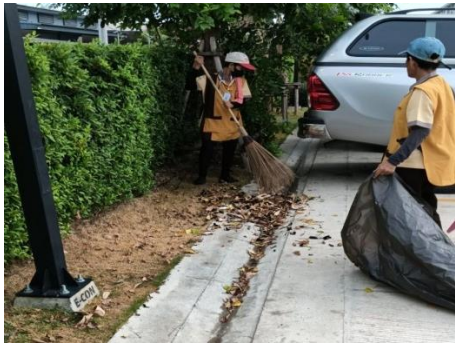
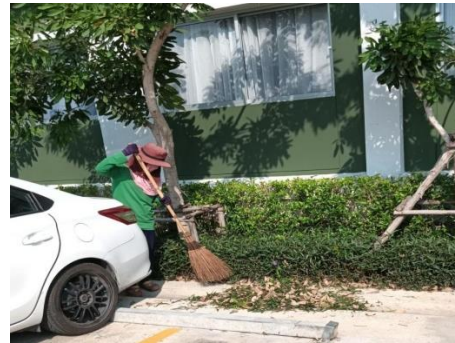
รูปที่ 2.1-7 พนักงานทำความสะอาดบริเวณถนน/พื้นที่จอดรถโครงการ

มาตรการป้องกันและแก้ไขผลกระทบสิ่งแวดล้อม	ผลการปฏิบัติตามมาตรการ	ปัญหา/การแก้ไข	เอกสารอ้างอิง
2) ทำความสะอาดพื้นที่จอดรถอย่างสม่ำเสมอ เพื่อป้องกันฝุ่นละอองสะสมซึ่งอาจส่งผลกระทบต่อคุณภาพอากาศ	โครงการจัดให้มีพนักงานแม่บ้านคอยทำความสะอาดพื้นที่จอดรถอย่างสม่ำเสมอเพื่อป้องกันฝุ่นละอองสะสมซึ่งอาจส่งผลกระทบต่อคุณภาพอากาศ	-	รูปที่ 2.1-7

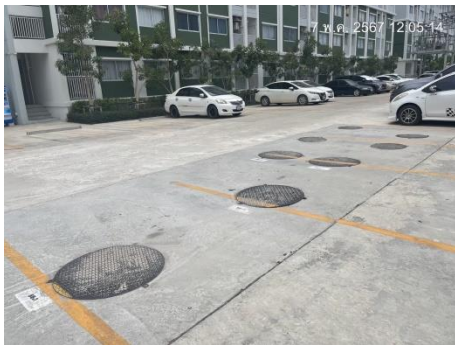
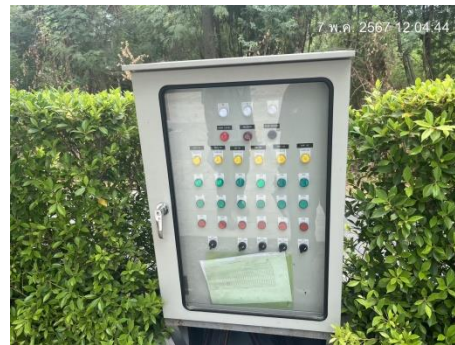
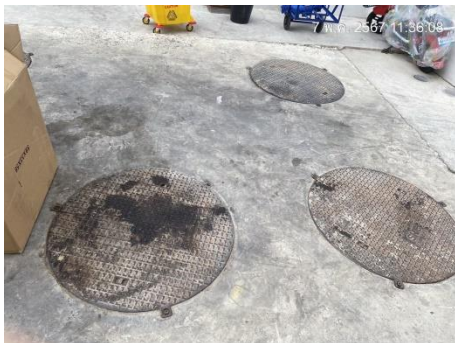
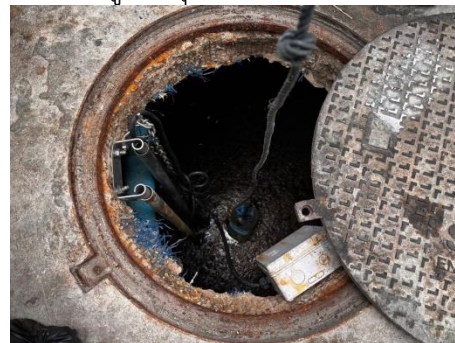
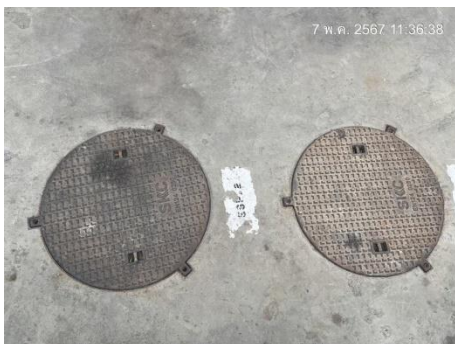
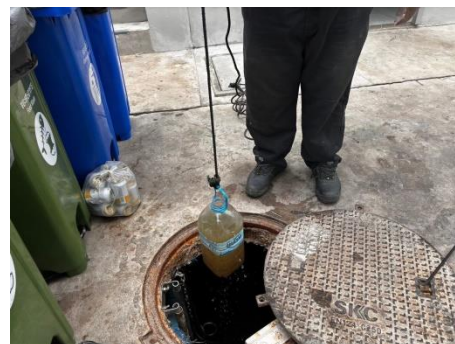
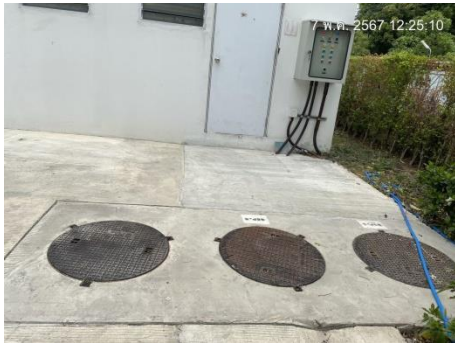
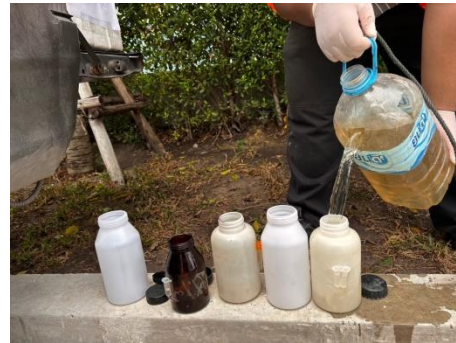
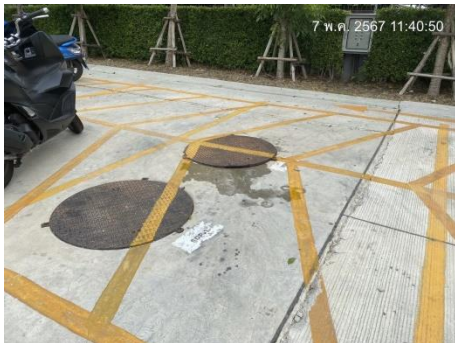
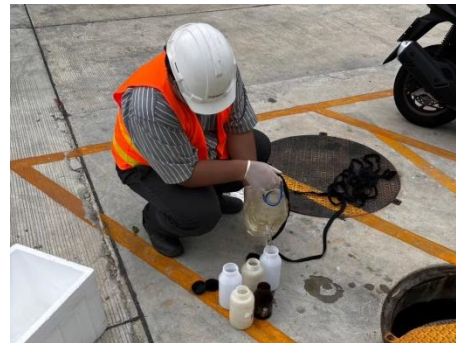
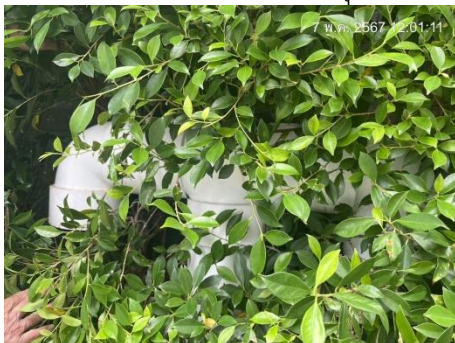
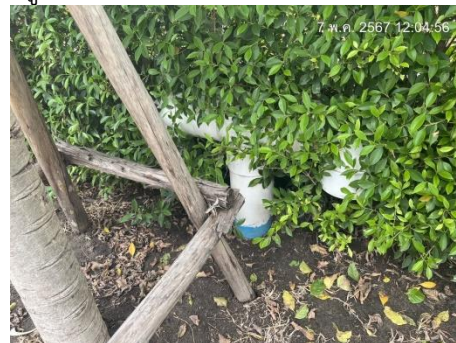
รูปที่ 2.1-8 การจัดการระบบบำบัดน้ำเสียของโครงการ

2.8 คุณภาพน้ำผิวดิน 1) จัดให้มีการบำบัดน้ำเสียและสิ่งปฏิกูลจากกิจกรรมต่างๆของโครงการ ด้วยระบบบำบัดน้ำเสียแบบแอกทิเวเตดสลัดจ์แบบธรรมดาไหลตามกัน (Activated Sludge with Conventional Plug Flow) จำนวน 1 ชุด มีความสามารถรับน้ำเสียได้ 182 ลูกบาศก์เมตร/วัน โดยระบบบำบัดฯ ต้องได้รับการออกแบบและติดตั้งตามมาตรฐานทางวิศวกรรมที่เกี่ยวข้อง และมีประสิทธิภาพในการบำบัดได้ตามที่ระบุภายนอกแบบ โดยน้ำทิ้งที่ระบายออกต้องมีคุณภาพตามมาตรฐานน้ำทิ้งจากอาคารประเภท ข.	โครงการจัดให้มีการบำบัดน้ำเสียและสิ่งปฏิกูลจากกิจกรรมต่างๆของโครงการ ด้วยระบบบำบัดน้ำเสียแบบแอกทิเวเตดสลัดจ์แบบธรรมดาไหลตามกัน (Activated Sludge with Conventional Plug Flow) จำนวน 1 ชุด มีความสามารถรับน้ำเสียได้ 182 ลูกบาศก์เมตร/วัน และมีประสิทธิภาพในการบำบัด โดยน้ำทิ้งที่ระบายออกต้องมีคุณภาพตามมาตรฐานน้ำทิ้งจากอาคารประเภท ข.	-	รูปที่ 2.1-8 ภาคผนวก 2.3

มาตรการป้องกันและแก้ไขผลกระทบสิ่งแวดล้อม	ผลการปฏิบัติตามมาตรการ	ปัญหา/การแก้ไข	เอกสารอ้างอิง
2) จัดให้มีการบำบัดก๊าซมีเทนจากระบบบำบัดน้ำเสียของโครงการ โดยการต่อท่อระบายอากาศจากบ่อดักไขมัน และบ่อบำบัดกากตะกอนเข้าสู่บริเวณพื้นที่สีเขียวของโครงการ จำนวน 3 บ่อ ขนาด 0.40, 0.40 และ 0.01 ตารางเมตร ตามลำดับ ที่ระดับความลึก 0.6 เมตร ที่กั้นบ่อใช้ดินเดิมอัดแน่น และวางท่อระบายอากาศที่เจาะรูโดยรอบฝังที่ความลึก 1.0 เมตร หุ้มท่อด้วย GEOTEXTILE จากนั้นจึงกลับทับด้วยปุ๋ยชีวภาพแล้วจึงปลูกต้นไม้ไว้ด้านบน	โครงการจัดให้มีการบำบัดก๊าซมีเทนจากระบบบำบัดน้ำเสียของโครงการ โดยการต่อท่อระบายอากาศจากบ่อดักไขมัน และบ่อบำบัดกากตะกอนเข้าสู่บริเวณพื้นที่สีเขียวของโครงการ	-	รูปที่ 2.1-8

3) จัดให้มีการบำบัดละอองน้ำเสีย (Aerosol) จากบ่อบำบัดอากาศโดยการต่อท่อระบายอากาศจากบ่อบำบัดอากาศให้ระเหยผ่านชั้นดินบริเวณพื้นที่สีเขียวของโครงการ จำนวน 2 ตารางเมตร ซึ่งเพียงพอสำหรับกำจัดก๊าซมีเทนที่เกิดขึ้นทั้งหมด 0.025 ลูกบาศก์เมตร/วินาที	โครงการจัดให้มีการบำบัดละอองน้ำเสีย (Aerosol) จากบ่อบำบัดอากาศโดยการต่อท่อระบายอากาศจากบ่อบำบัดอากาศให้ระเหยผ่านชั้นดินบริเวณพื้นที่สีเขียวของโครงการ	-	รูปที่ 2.1-8

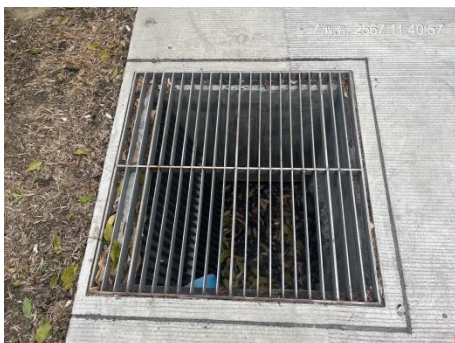
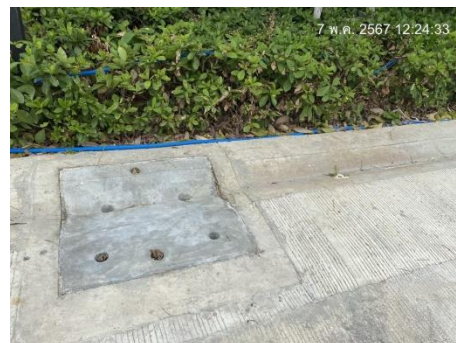
รูปที่ 2.1-9 ระบบระบายน้ำ

4.3 การระบายน้ำและการป้องกันน้ำท่วม 1) จัดให้มีการก่อสร้างบ่อแบ่งน้ำและช่องเปิด (Orifice) เป็นท่อขนาด 0.4 เมตร เชื่อมต่อ ระหว่างบ่อแบ่งน้ำกับบ่อพักขยะสุดท้าย และก่อสร้างบ่อหน่วงน้ำ มีปริมาตรเท่ากับ 300 ลูกบาศก์เมตร ไว้บริเวณปลายท่อ ระบายน้ำภายในโครงการใกล้กับปาก ทางเข้า-ออกโครงการ เพื่อทำหน้าที่ควบคุม การระบายน้ำออกจากโครงการ	โครงการจัดให้มีบ่อแบ่งน้ำ และช่องเปิด (Orifice) เชื่อมต่อระหว่างบ่อแบ่งน้ำกับบ่อพักขยะสุดท้าย และจัด ให้มีบ่อหน่วงน้ำไว้บริเวณปลายท่อระบายน้ำภายใน โครงการใกล้กับปากทางเข้า-ออกโครงการ เพื่อทำหน้าที่ ควบคุมการระบายน้ำออกจากโครงการ	-	รูปที่ 2.1-9

3) หมั่นตรวจสอบสิ่งอุดตันหรือกีดขวางทางไหลของน้ำในท่อระบายน้ำ บ่อพักน้ำ บ่อแบ่งน้ำ และบ่อหนองน้ำ โดยให้ทำความสะอาดอย่างน้อยเดือนละครั้ง	โครงการจัดให้มีเจ้าหน้าที่ฝ่ายช่างอาคารทำหน้าที่ตรวจสอบสิ่งอุดตันหรือกีดขวางทางไหลของน้ำในท่อระบายน้ำ บ่อพักน้ำ บ่อแบ่งน้ำ และบ่อหนองน้ำ เป็นประจำทุกเดือน หากพบว่ามีการอุดตันหรือกีดขวางทางไหลของน้ำจะรีบดำเนินการแก้ไขทันที	-	รูปที่ 2.1-9

มาตรการป้องกันและแก้ไขผลกระทบสิ่งแวดล้อม	ผลการปฏิบัติตามมาตรการ	ปัญหา/การแก้ไข	เอกสารอ้างอิง
4) ติดตั้งตะแกรงดักขยะที่บ่อพักน้ำสุดท้าย ก่อนที่จะระบายน้ำออกสู่ท่อระบายน้ำริมถนนซอยโรงสวด และหมั่นตรวจสอบตกขยะออกเป็นประจำ และให้ทำความสะอาดขุดลอกดินตะกอนออกจากท่อระบายน้ำ และบ่อดักตะกอนของโครงการอย่างน้อยเดือนละครั้ง	โครงการติดตั้งตะแกรงดักขยะที่บ่อพักน้ำสุดท้าย ก่อนที่จะระบายน้ำออกสู่ท่อระบายน้ำริมถนนซอยโรงสวด และจัดให้มีเจ้าหน้าที่ฝ่ายช่างอาคารหมั่นตรวจสอบตกขยะออกเป็นประจำ	-	รูปที่ 2.1-9

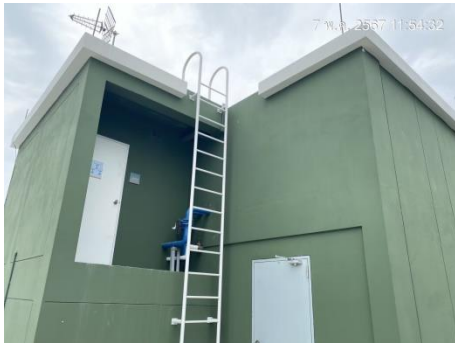
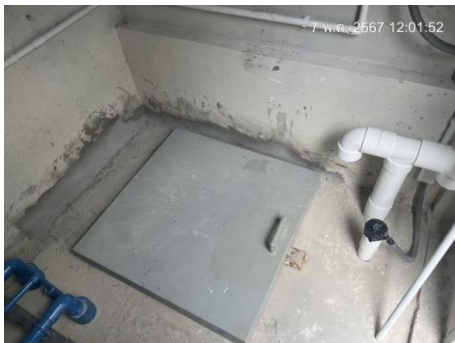
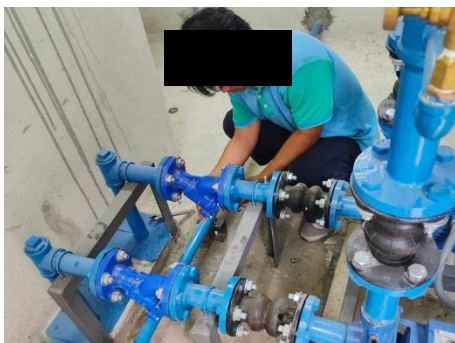
รูปที่ 2.1-10 ระบบน้ำใช้โครงการ

4. คุณค่าการใช้ประโยชน์ของมนุษย์ 4.1 การใช้น้ำ 1) จัดให้มีถังสำรองน้ำใช้เพื่อการอุปโภค-บริโภคมีปริมาณตามต้ออกแบบ โดยถังสำรองน้ำใช้เพื่อการอุปโภค-บริโภคต้องมีปริมาณสำรองน้ำใช้ได้ไม่น้อยกว่า 1 วัน	โครงการจัดให้มีถังสำรองน้ำใช้เพื่อการอุปโภค-บริโภค โดยถังสำรองน้ำใช้เพื่อการอุปโภค-บริโภคต้องมีปริมาณสำรองน้ำใช้ได้ไม่น้อยกว่า 1 วัน	-	รูปที่ 2.1-10

มาตรการป้องกันและแก้ไขผลกระทบสิ่งแวดล้อม	ผลการปฏิบัติตามมาตรการ	ปัญหา/การแก้ไข	เอกสารอ้างอิง
3) จัดให้มีระบบการสูบน้ำในอาคารผ่านถังเก็บน้ำหลักใต้ดินและถังเก็บน้ำชั้นดาดฟ้า โดยไม่สูบน้ำโดยตรงจากท่อประปาของการประปาฯ โดยตรง	โครงการจัดให้มีระบบการสูบน้ำในอาคารผ่านถังเก็บน้ำหลักใต้ดินและถังเก็บน้ำชั้นดาดฟ้า โดยไม่สูบน้ำโดยตรงจากท่อประปาของการประปาฯ โดยตรง	-	รูปที่ 2.1-10
