ชื่อโครงการ :	โครงการ ศุภาลย์ ปาร์ค ศรีนครินทร์
สถานที่ตั้งโครงการ :	ถนนศรีนครินทร์ แขวงหนองบอน เขตประเวศ กรุงเทพมหานคร
เจ้าของโครงการ :	นิติบุคคลอาคารชุด ศุภาลย์ ปาร์ค ศรีนครินทร์ เลขที่ 688 ถนนศรีนครินทร์ แขวงหนองบอน เขตประเวศ กรุงเทพมหานคร
โครงการได้รับความเห็นชอบรายงาน :	เมื่อการประชุมครั้งที่ 20/2550 วันที่ 8 พฤษภาคม 2550 เลขที่ ทส 1009/5423 ลงวันที่ 13 มิถุนายน 2550
จัดทำรายงานการวิเคราะห์ผลกระทบสิ่งแวดล้อม :	บริษัท ไท-ไท วิศวกร จำกัด
ประเภทโครงการ :	อาคารชุดพักอาศัย ขนาดความสูง 25 ชั้น จำนวน 1 อาคาร 2 ทาวเวอร์ จำนวน 1,530 ห้อง มีขนาดพื้นที่ โครงการ 13 - 2 - 13 ไร่ หรือ 21,625 ตารางเมตร
สภาพโครงการปัจจุบัน :	เปิดดำเนินการแล้ว
โครงการได้เสนอรายงานแนวการปฏิบัติตามมาตรการติดตามตรวจสอบผลกระทบสิ่งแวดล้อม	
ครั้งสุดท้ายเมื่อ :	31 กรกฎาคม 2566 (ฉบับเดือนมกราคม – มิถุนายน 2566)
จัดทำรายงานโดย :	นิติบุคคลอาคารชุด ศุภาลย์ ปาร์ค ศรีนครินทร์ เลขที่ 688 ถนนศรีนครินทร์ แขวงหนองบอน เขตประเวศ กรุงเทพมหานคร
รายละเอียดโครงการ :	แสดงไว้ บทที่ 2 ของรายงานฉบับนี้

ผลการติดตามตรวจสอบการปฏิบัติตามมาตรการป้องกันและแก้ไขผลกระทบสิ่งแวดล้อมของโครงการ ระหว่างเดือนกรกฎาคม - ธันวาคม 2566 แสดงดังตารางที่ 3.2-1 นำเสนอรายงานฉบับนี้ เป็นฉบับที่ 2/2566

ตารางที่ 3.2-1 ผลปฏิบัติตามมาตรการป้องกันและแก้ไขผลกระทบสิ

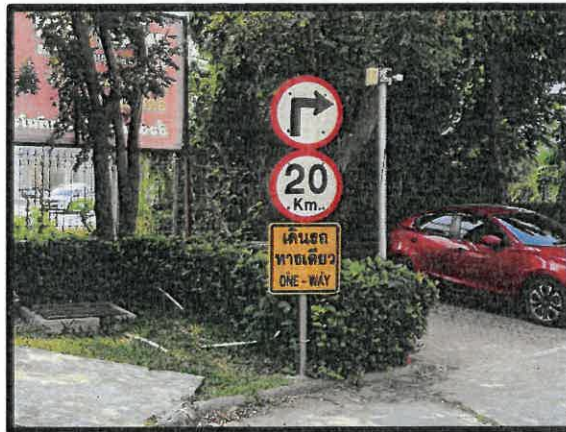
1.3 คุณภาพอากาศ 1. ผู้ละออง	1. ควบคุมความเร็วของรถภายในโครงการ เช่น ป้ายจำกัด ความเร็ว สันนุนลดความเร็ว เพื่อไม่ให้เกิดการฟุ้งกระจายของ ฝุ่นบนผิวถนน	✓	โครงการมีการควบคุมความเร็วของรถภายในโครงการ โดย ติดตั้งป้ายจำกัดความเร็ว และสันนุนลดความเร็ว เพื่อไม่ให้ เกิดการฟุ้งกระจายของฝุ่นบนผิวถนน (ดังแสดงในรูปที่ 3.1 และรูปที่ 3.2)

รูปที่ 3.1 ป้ายจำกัดความเร็ว

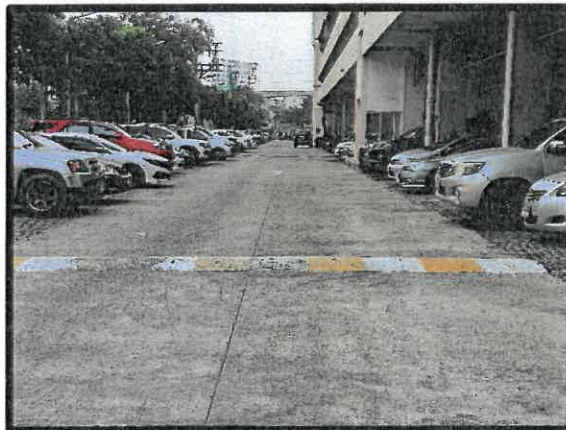
รูปที่ 3.2 สันนูนลดความเร็ว

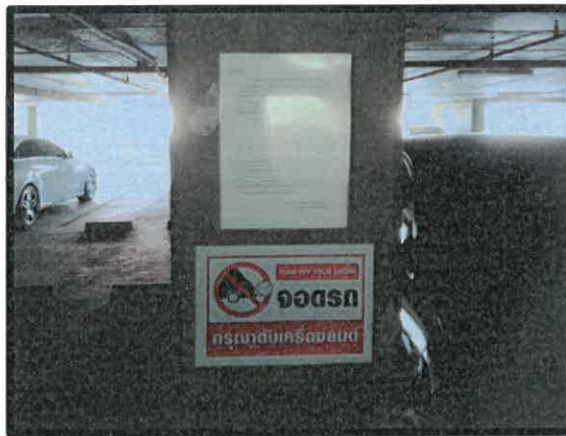
2. มลพิษทางอากาศ	1. ติดตั้งป้ายห้ามติดเครื่องยนต์ทิ้งไว้ ภายในบริเวณที่จอดรถ ให้สามารถสังเกตได้อย่างชัดเจนและทั่วถึง	✓	โครงการได้ติดตั้งป้ายห้ามติดเครื่องยนต์ทิ้งไว้ ภายในบริเวณที่ จอดรถให้สามารถสังเกตได้อย่างชัดเจนและทั่วถึง (ดังแสดงใน รูปที่ 3.4)

รูปที่ 3.4 ป้ายห้ามติดเครื่องยนต์ทิ้งไว้ในบริเวณที่จอดรถ

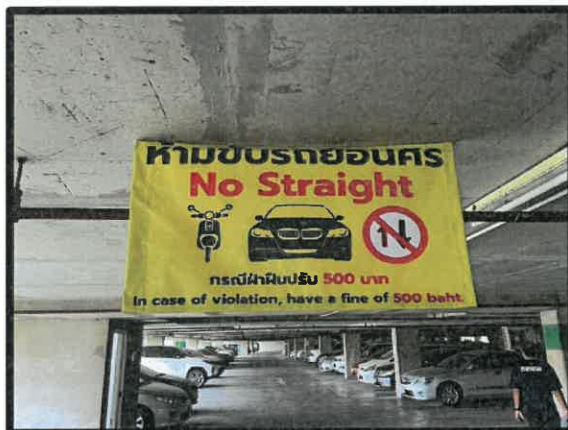
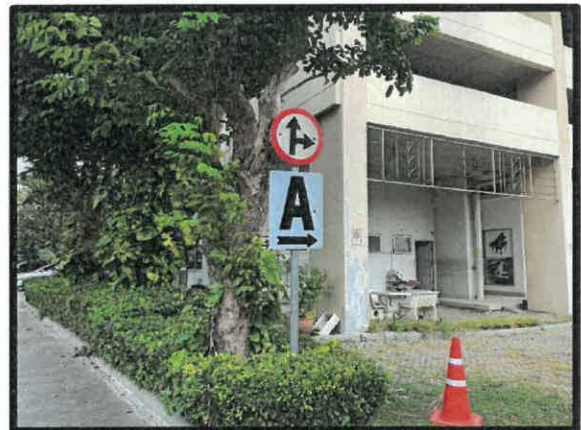
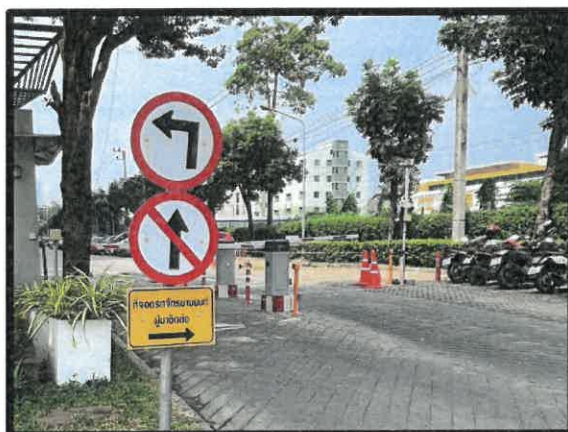
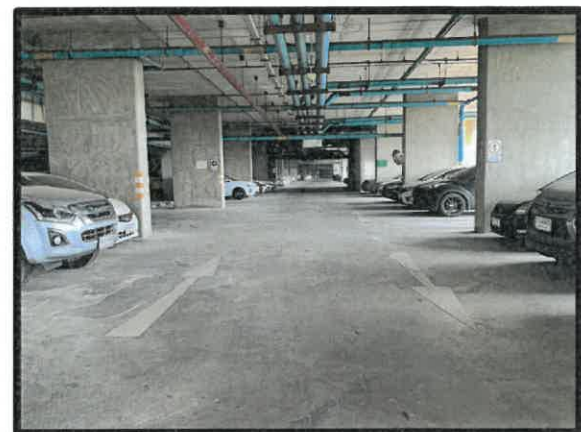
2. จัดระบบการจราจรภายในโครงการให้ชัดเจน รวมถึงการ ควบคุมการปฏิบัติตามของผู้พักอาศัย	✓	โครงการมีการจัดระบบการจราจร โดยติดตั้งป้ายและสัญลักษณ์ การจราจรภายในโครงการให้เห็นอย่างชัดเจน รวมถึงมีเจ้าหน้าที่ คอยควบคุมการปฏิบัติตามของผู้พักอาศัย (ดังแสดงในรูปที่ 3.5 และรูปที่ 3.6)

รูปที่ 3.5 ป้ายและสัญลักษณ์การจราจร

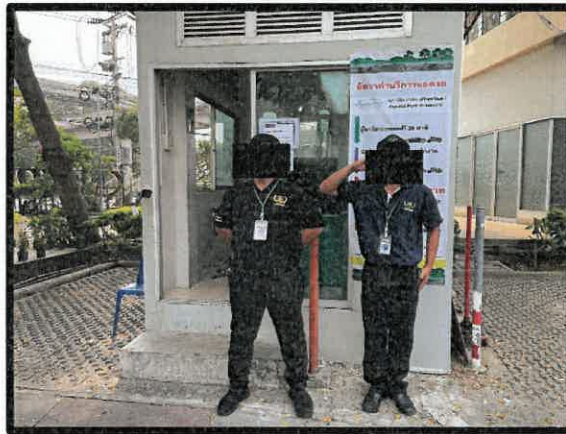
3. จัดให้มีเจ้าหน้าที่อำนวยความสะดวกด้านการจราจรบริเวณ ทางเข้า - ออกโครงการ	✓	โครงการจัดให้มีเจ้าหน้าที่อำนวยความสะดวกด้านการจราจร บริเวณทางเข้า - ออกโครงการ (ดังแสดงในรูปที่ 3.6)

รูปที่ 3.6 เจ้าหน้าที่อำนวยความสะดวกด้านการจราจร

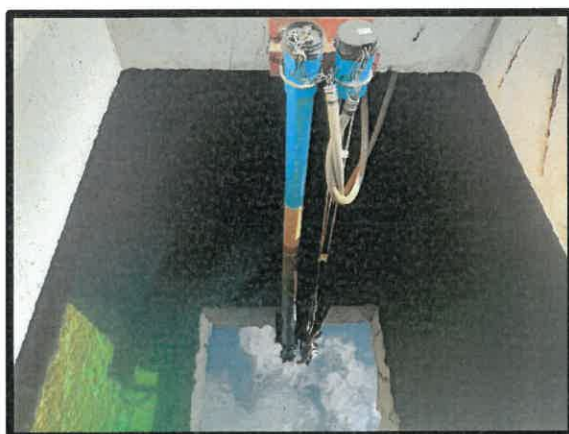
3. คุณค่าการใช้ประโยชน์ของ มนุษย์ 3.1 การใช้น้ำ	1. จัดให้มีถังเก็บน้ำใต้ดิน จำนวน 1 ถึง ความจุ 1,430 ลบ.ม. สำหรับน้ำเพื่อการอุปโภค-บริโภค 1,209 ลบ.ม. และถังเก็บน้ำชั้นตาดฟ้า จำนวน 2 ถึง/ทาวเวอร์ ความจุ 175 ลบ.ม./ทาวเวอร์ สำหรับการอุปโภค-บริโภคทั้งหมด รวมปริมาณน้ำสำรอง 1,559 ลบ.ม. สามารถรองรับน้ำใช้นาน 1.3 วัน	✓	โครงการจัดให้มีถังเก็บน้ำใต้ดิน จำนวน 1 ถึง และถังเก็บน้ำชั้นตาดฟ้า จำนวน 2 ถึง/ทาวเวอร์ ซึ่งสามารถรองรับน้ำใช้นาน 1.3 วัน (ดังแสดงในรูปที่ 3.10 และรูปที่ 3.11)	-

รูปที่ 3.10 ถังเก็บน้ำชั้นดาดฟ้า ทาวเวอร์ A

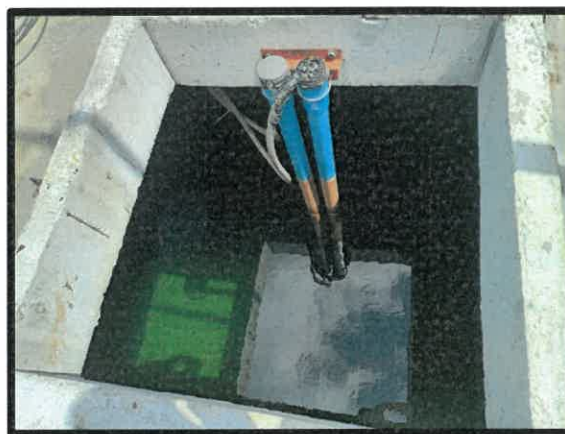
รูปที่ 3.11 ถังเก็บน้ำชั้นดาดฟ้า ทาวเวอร์ B

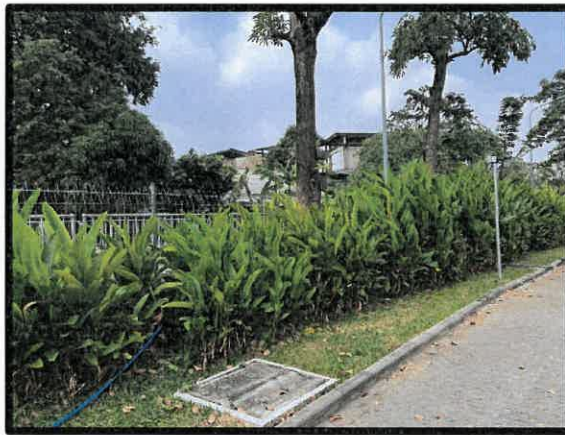
2. จัดให้มีรั้วโปร่งตลอดแนวเขตที่ดิน ยกเว้นบริเวณทาง เข้า - ออกโครงการ และปลูกต้นไม้ตลอดแนวเขตที่ดิน (ดังแสดงในรูปที่ 3.43)	✓	-
	3. ดูแลสภาพพื้นที่สีเขียวของโครงการให้สวยงาม และมี ความสมบูรณ์อยู่ตลอดเวลา	✓	-

รูปที่ 3.43 ร้วโปร่งและปลูกต้นไม้ตลอดแนวเขตที่ดิน

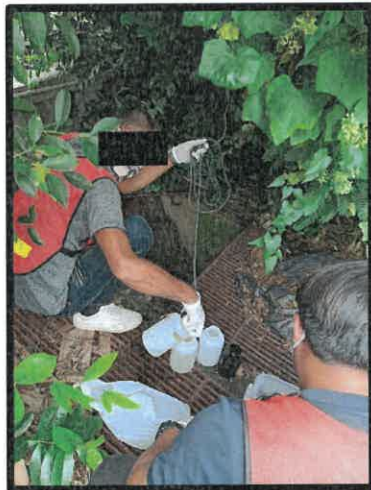
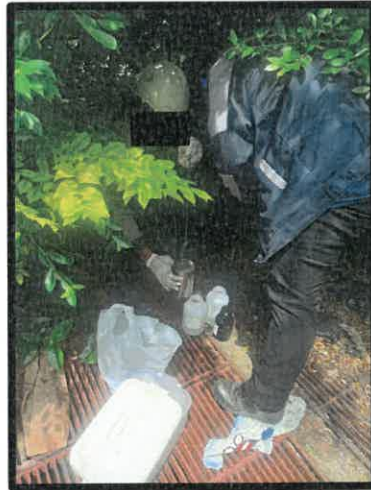
3. รณรงค์ให้ผู้อยู่อาศัยใช้น้ำอย่างประหยัด	✓	โครงการมีการรณรงค์ให้ผู้อยู่อาศัยใช้น้ำอย่างประหยัด	-
3.2 การบำบัดน้ำเสีย	1. จัดให้มีระบบบำบัดน้ำเสียรวม เป็นระบบบำบัดแบบตะกอนเร่ง (Activated Sludge) ชนิดยืเวลาเดิมอากาศ (Extended Aeration) รองรับน้ำเสียได้ 960 ลบ.ม./วัน โดยระบบบำบัดน้ำเสียจะมีประสิทธิภาพ ร้อยละ 92 สามารถบำบัดน้ำเสียให้ได้คุณภาพมาตรฐานน้ำทิ้งจากอาคารประเภท ก และจะมีค่า BOD ในน้ำทิ้งไม่เกิน 20 มก./ล.	✓	โครงการจัดให้มีระบบบำบัดน้ำเสียรวมแบบตะกอนเร่ง (Activated Sludge) ชนิดยืเวลาเดิมอากาศ (Extended Aeration) รองรับน้ำเสียได้ 960 ลบ.ม./วัน (ดังแสดงในรูปที่ 3.47)	-

รูปที่ 3.47 การตรวจวัดคุณภาพน้ำ
