ชื่อโครงการ :	โครงการ ศุภาลย์ ปาร์ค ศรีนครินทร์
สถานที่ตั้งโครงการ :	ถนนศรีนครินทร์ แขวงหนองบอน เขตประเวศ กรุงเทพมหานคร
เจ้าของโครงการ :	นิติบุคคลอาคารชุด ศุภาลย์ ปาร์ค ศรีนครินทร์ เลขที่ 688 ถนนศรีนครินทร์ แขวงหนองบอน เขตประเวศ กรุงเทพมหานคร
โครงการได้รับความเห็นชอบรายงาน :	เมื่อการประชุมครั้งที่ 20/2550 วันที่ 8 พฤษภาคม 2550 เลขที่ ทส 1009/5423 ลงวันที่ 13 มิถุนายน 2550
จัดทำรายงานการวิเคราะห์ผลกระทบสิ่งแวดล้อม :	บริษัท ไท-ไท วิศวกร จำกัด
ประเภทโครงการ :	อาคารชุดพักอาศัย ขนาดความสูง 25 ชั้น จำนวน 1 อาคาร 2 ทาวเวอร์ จำนวน 1,530 ห้อง มีขนาดพื้นที่ โครงการ 13 - 2 - 13 ไร่ หรือ 21,625 ตารางเมตร
สภาพโครงการปัจจุบัน :	เปิดดำเนินการแล้ว
โครงการได้เสนอรายงานแนวการปฏิบัติตามมาตรการติดตามตรวจสอบผลกระทบสิ่งแวดล้อม	
ครั้งสุดท้ายเมื่อ :	1 มีนาคม 2566 (ฉบับเดือนกรกฎาคม - ธันวาคม 2566)
จัดทำรายงานโดย :	นิติบุคคลอาคารชุด ศุภาลย์ ปาร์ค ศรีนครินทร์ เลขที่ 688 ถนนศรีนครินทร์ แขวงหนองบอน เขตประเวศ กรุงเทพมหานคร
รายละเอียดโครงการ :	แสดงไว้ บทที่ 2 ของรายงานฉบับนี้

ผลการติดตามตรวจสอบการปฏิบัติตามมาตรการป้องกันและแก้ไขผลกระทบสิ่งแวดล้อมของโครงการ ระหว่างเดือนมกราคม – มิถุนายน 2567 แสดงดังตารางที่ 3.2-1 นำเสนอรายงานฉบับนี้ เป็นฉบับที่ 1/2567

ตารางที่ 3.2-1 ผลปฏิบัติตามมาตรการป้องกันและแก้ไขผลกระทบสิ่ง

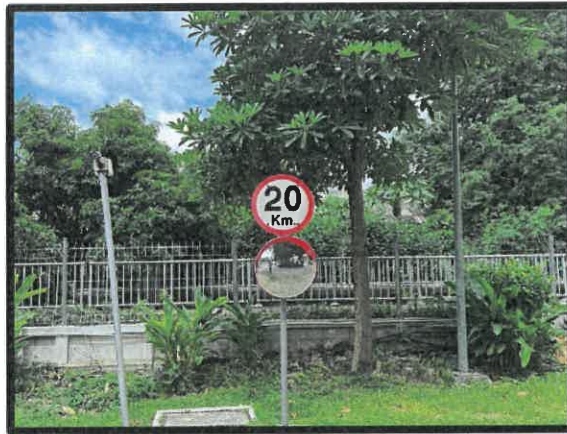
รูปที่ 3.1 ป้ายจำกัดความเร็ว

1.3 คุณภาพอากาศ 1.1 ผู้ละออง	1. ควบคุมความเร็วของรถภายในโครงการ เช่น ป้ายจำกัดความเร็ว สันนุนลดความเร็ว เพื่อไม่ให้เกิดการฟุ้งกระจายของฝุ่นบนผิวถนน	✓	โครงการมีการควบคุมความเร็วของรถภายในโครงการ โดยติดตั้งป้ายจำกัดความเร็ว และสันนุนลดความเร็ว เพื่อไม่ให้เกิดการฟุ้งกระจายของฝุ่นบนผิวถนน (ดังแสดงในรูปที่ 3.1 และรูปที่ 3.2)	-

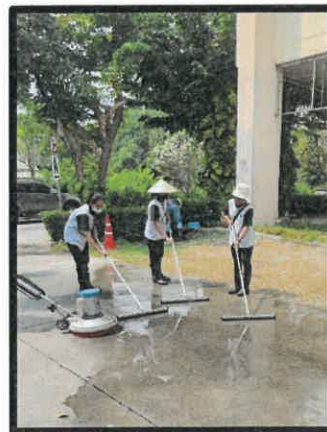
รูปที่ 3.3 การดูแลรักษาความสะอาดบริเวณถนน

2. หมั่นดูแลรักษาความสะอาดบริเวณถนน โดยฉีดล้างถนนเป็นประจำ	✓	โครงการมีการดูแลรักษาความสะอาดบริเวณถนน โดยฉีดล้างถนนทุก 6 เดือน (ดังแสดงในรูปที่ 3.3)	-
2. มลพิษทางอากาศ	1. ติดตั้งป้ายห้ามติดเครื่องยนต์ทิ้งไว้ ภายในบริเวณที่จอดรถให้สามารถสังเกตเห็นได้ง่ายและทั่วถึง	✓	โครงการได้ติดตั้งป้ายห้ามติดเครื่องยนต์ทิ้งไว้ ภายในบริเวณที่จอดรถให้สามารถสังเกตเห็นได้ง่ายและทั่วถึง (ดังแสดงในรูปที่ 3.4)	-

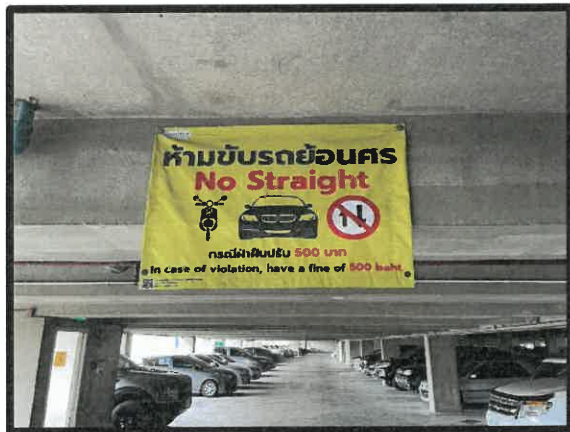
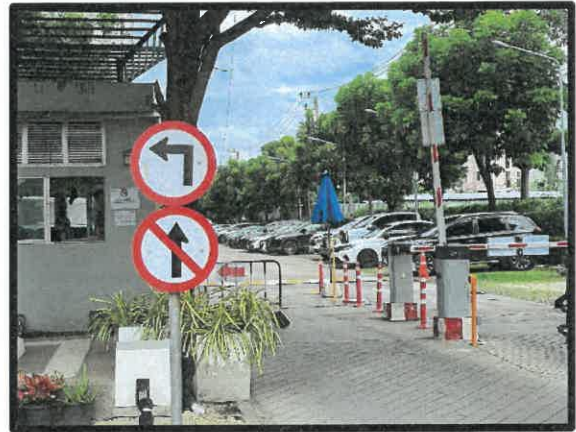
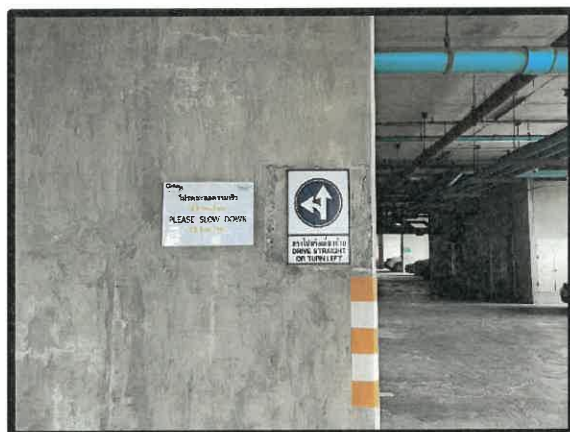
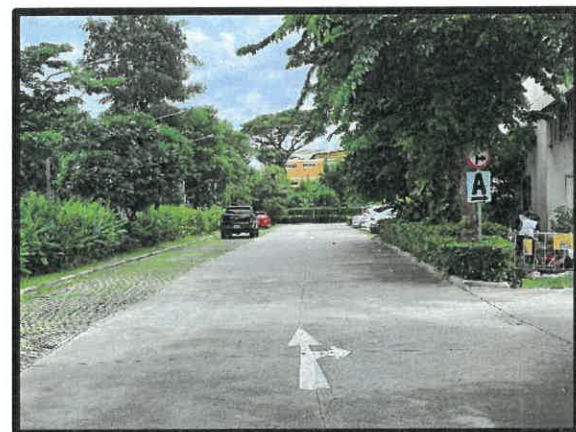
รูปที่ 3.5 ป้ายและสัญลักษณ์การจราจร

2. จัดระบบการจราจรภายในโครงการให้ชัดเจน รวมถึงการควบคุมการปฏิบัติตามของผู้พักอาศัย	✓	โครงการมีการจัดระบบการจราจร โดยติดตั้งป้ายและสัญลักษณ์การจราจรภายในโครงการให้เห็นอย่างชัดเจน รวมถึงมีเจ้าหน้าที่คอยควบคุมการปฏิบัติตามของผู้พักอาศัย (ดังแสดงในรูปที่ 3.5 และรูปที่ 3.6)	-

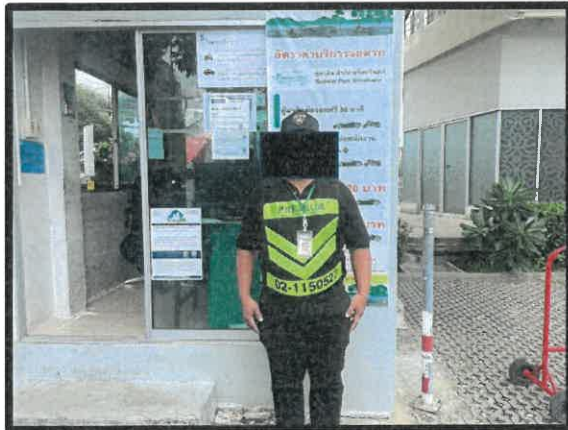
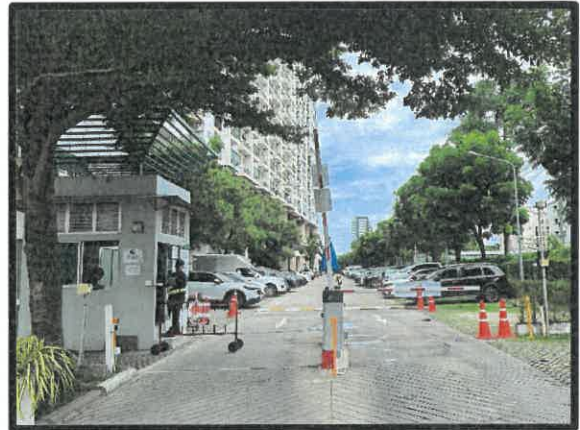
รูปที่ 3.6 เจ้าหน้าที่รักษาความปลอดภัยอำนวยความสะดวกจราจรบริเวณทางเข้า - ออกของโครงการ

3. จัดให้มีเจ้าหน้าที่อำนวยความสะดวกด้านการจราจรบริเวณทางเข้า - ออกโครงการ	✓	โครงการจัดให้มีเจ้าหน้าที่อำนวยความสะดวกด้านการจราจรบริเวณทางเข้า - ออกโครงการ (ดังแสดงในรูปที่ 3.6)	-

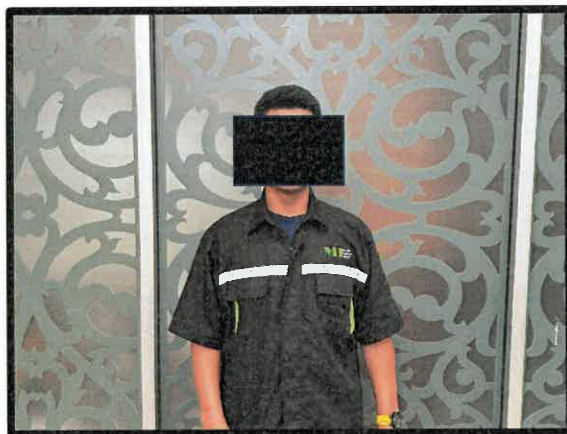
รูปที่ 3.9 เจ้าหน้าที่ดูแลรักษาและควบคุมระบบบำบัดน้ำเสียรวม และระบบเส้นท่อประปา

2. จัดให้มีเจ้าหน้าที่คอยดูแลรักษาระบบเส้นท่อประปาให้ อยู่ในสภาพดี	✓	โครงการจัดให้มีเจ้าหน้าที่คอยดูแลรักษาระบบเส้นท่อประปา ให้อยู่ในสภาพดี (ดังแสดงในรูปที่ 3.9)	-

2. จัดให้มีเจ้าหน้าที่ที่มีความรู้ ความชำนาญ ดูแลรักษาและ ควบคุมระบบบำบัดน้ำเสียรวม ให้ทำงานได้อย่างต่อเนื่องและ มีประสิทธิภาพ	✓	โครงการจัดให้มีเจ้าหน้าที่ที่มีความรู้ ความชำนาญ ดูแลรักษา และควบคุมระบบบำบัดน้ำเสีย ให้ทำงานได้อย่างต่อเนื่อง และมีประสิทธิภาพ (ดังแสดงในรูปที่ 3.9)	-

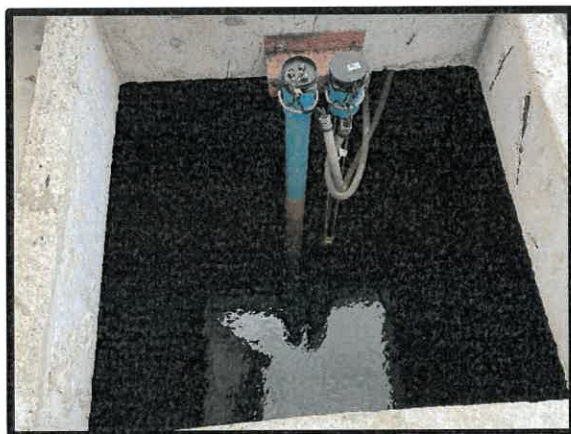
รูปที่ 3.10 ถังเก็บน้ำชั้นดาดฟ้า ทาวเวอร์ A

3. คุณค่าการใช้ประโยชน์ของ มนุษย์ 3.1 การใช้พื้นที่	1. จัดให้มีถังเก็บน้ำใต้ดิน จำนวน 1 ถึง ความจุ 1,430 ลบ.ม. สำรองน้ำเพื่อการอุปโภค-บริโภค 1,209 ลบ.ม. และถังเก็บน้ำ ชั้นดาดฟ้า จำนวน 2 ถึง/ทาวเวอร์ ความจุ 175 ลบ.ม./ทาวเวอร์ สำรองน้ำเพื่อการอุปโภค-บริโภคทั้งหมด รวมปริมาณน้ำสำรอง 1,559 ลบ.ม. สามารถรองรับน้ำใช้นาน 1.3 วัน	✓	โครงการจัดให้มีถังเก็บน้ำใต้ดิน จำนวน 1 ถึง และถังเก็บน้ำ ชั้นดาดฟ้า จำนวน 2 ถึง/ทาวเวอร์ ซึ่งสามารถรองรับน้ำใช้ นาน 1.3 วัน (ดังแสดงในรูปที่ 3.10 และรูปที่ 3.11)	-

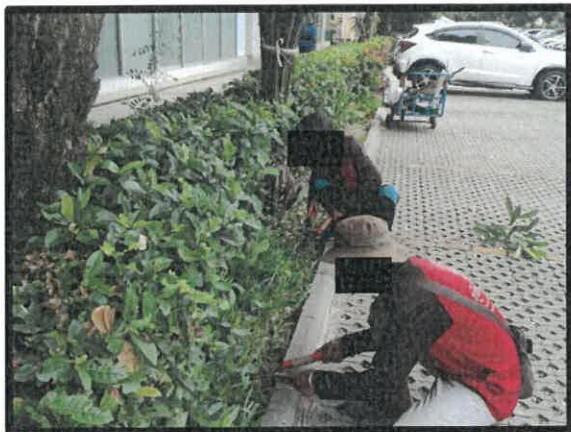
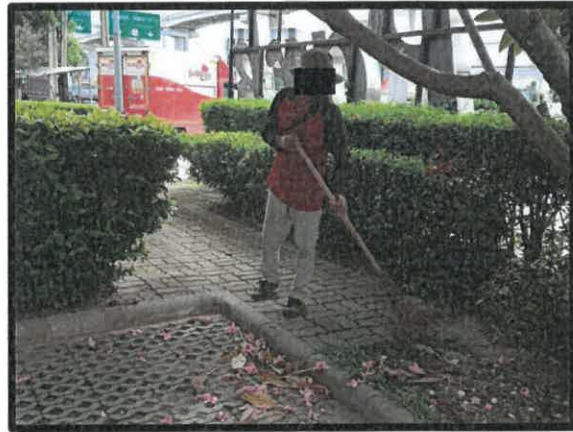
รูปที่ 3.44 การดูแลพื้นที่สีเขียว

3. ดูแลสภาพพื้นที่สีเขียวของโครงการให้สวยงาม และมีความสมบูรณ์อยู่ตลอดเวลา	✓	โครงการมีเจ้าหน้าที่คอยดูแลพื้นที่สีเขียวของโครงการให้สวยงาม และมีความสมบูรณ์อยู่ตลอดเวลา (ดังแสดงในรูปที่ 3.44)	-

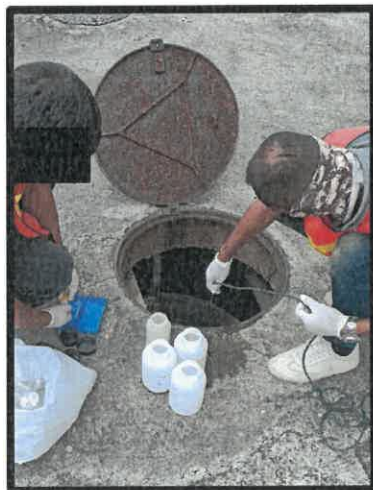
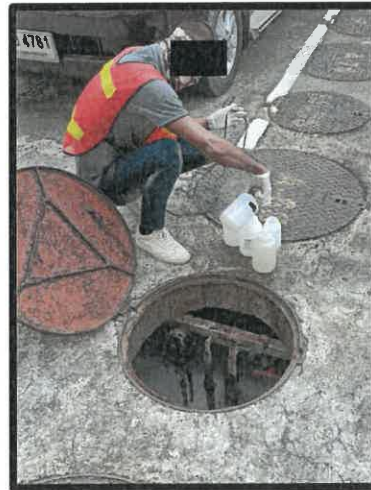
รูปที่ 3.45 การตรวจวัดคุณภาพน้ำ

3. รณรงค์ให้ผู้อยู่อาศัยใช้อย่างประหยัด	✓	โครงการมีการรณรงค์ให้ผู้อยู่อาศัยใช้อย่างประหยัด	-
3.2 การบำบัดน้ำเสีย	1. จัดให้มีระบบบำบัดน้ำเสียรวม เป็นระบบบำบัดแบบตะกอนแรง (Activated Sludge) ชนิดยืเวลาเติมอากาศ (Extended Aeration) รองรับน้ำเสียได้ 960 ลบ.ม./วัน โดยระบบบำบัด น้ำเสียจะมีประสิทธิภาพ ร้อยละ 92 สามารถบำบัดน้ำเสียให้ ได้คุณภาพตามมาตรฐานน้ำทิ้งจากอาคารประเภท ก และจะมี ค่า BOD ในน้ำทิ้งไม่เกิน 20 มก./ล.	✓	โครงการจัดให้มีระบบบำบัดน้ำเสียรวมแบบตะกอนแรง (Activated Sludge) ชนิดยืเวลาเติมอากาศ (Extended Aeration) รองรับน้ำเสียได้ 960 ลบ.ม./วัน (ดังแสดงในรูปที่ 3.45)	-
