รายงานการปฏิบัติตามมาตรการป้องกัน และแก้ไขผลกระทบ  
และมาตรการติดตามตรวจสอบผลกระทบสิ่งแวดล้อม  
ประจำเดือนมกราคม – มิถุนายน 2567

โครงการ S38 (ระยะก่อสร้าง)  
บริษัท ไพร์ม แอเรีย 38 จำกัด

ตั้งอยู่ที่ ซอยสุขุมวิท 38 ถนนสุขุมวิท แขวงพระโขนง เขตคลองเตย  
กรุงเทพมหานคร

กรกฎาคม 2567

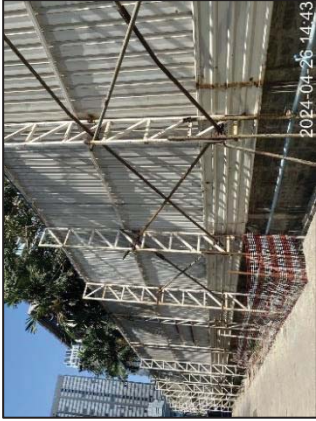
| ผลกระทบสิ่งแวดล้อม | มาตรการป้องกันและแก้ไขผลกระทบสิ่งแวดล้อม | รายละเอียดการปฏิบัติจริง | ปัญหาและแนวทางแก้ไข | การอ้างอิง |
|---|---|---|---|---|
| 1. ทรัพยากรสิ่งแวดล้อม<br><br>1.1 สภาพภูมิประเทศ | 1. จัดทำรั้วทึบชั่วคราว สูง 6 เมตร โดยรอบพื้นที่ก่อสร้าง | - โครงการดำเนินการจัดทำรั้วทึบชั่วคราว สูง 6 เมตร ล้อมรอบบริเวณพื้นที่โครงการโดยรอบ เพื่อกันขอบเขตพื้นที่โครงการ | - ไม่พบปัญหา | <br>รูปที่ 3.1 รั้วทึบชั่วคราว |

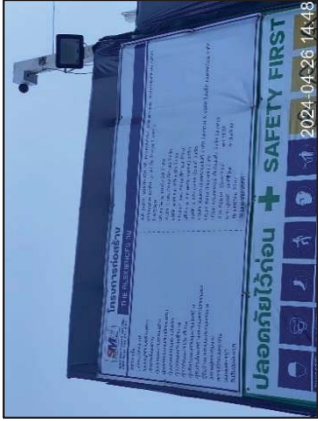
| ผลกระทบสิ่งแวดล้อม | มาตรการป้องกันและแก้ไขผลกระทบสิ่งแวดล้อม | รายละเอียดการปฏิบัติจริง | ปัญหาและแนวทางแก้ไข | การอ้างอิง |
|---|---|---|---|---|
| | 2. ติดตั้งป้ายบริเวณพื้นที่ก่อสร้างรวมทั้งรูปสื่อ ที่อยู่หมายเลขโทรศัพท์ ตรงสถานที่ที่สามารถติดต่อได้ของเจ้าของโครงการ | - โครงการดำเนินการติดตั้งป้ายประชาสัมพันธ์บริเวณด้านหน้าโครงการ โดยระบุชื่อ ที่อยู่ หมายเลขโทรศัพท์ สถานที่ที่สามารถติดต่อได้ของเจ้าของโครงการ | - ไม่พบปัญหา | <br>รูป 3.2 ป้ายประชาสัมพันธ์บริเวณด้านหน้าโครงการ |

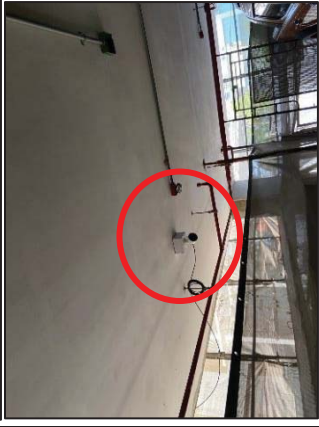
| ผลกระทบสิ่งแวดล้อม | มาตรการป้องกันและแก้ไขผลกระทบสิ่งแวดล้อม | รายละเอียดการปฏิบัติตามจริง | ปัญหาและแนวทางแก้ไข | การอ้างอิง |
|---|---|---|---|---|
| | 4. ปรับพื้นที่ตลอดจนก่อสร้างโครงการเฉพาะภายในขอบเขตที่ดินโครงการเท่านั้น | - การปรับพื้นที่ตลอดจนก่อสร้างของโครงการได้ดำเนินการเฉพาะภายในขอบเขตที่ดินโครงการตามที่มาตรการกำหนด | - ไม่พบปัญหา | <br>รูปที่ 3.3 กล้องวงจรปิด |

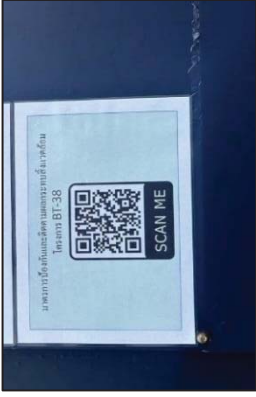
| ผลกระทบสิ่งแวดล้อม | มาตรการป้องกันและแก้ไขผลกระทบสิ่งแวดล้อม | รายละเอียดการปฏิบัติจริง | ปัญหาและแนวทางแก้ไข | การอ้างอิง |
|---|---|---|---|---|
| 1.2 คุณภาพอากาศ<br>1) ฝุ่นละออง | | | | <p>รูปที่ 3.5 ป้ายสรุปมาตรการและแก้ไขผลกระทบสิ่งแวดล้อมบริเวณหน้าโครงการ</p> |

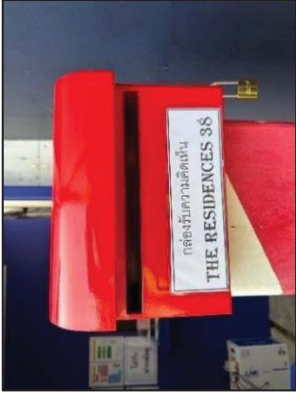
| ผลกระทบสิ่งแวดล้อม | มาตรการป้องกันและแก้ไขผลกระทบสิ่งแวดล้อม | รายละเอียดการปฏิบัติจริง | ปัญหาและแนวทางแก้ไข | การอ้างอิง |
|---|---|---|---|---|
| 1.2 คุณภาพอากาศ<br>1) ฝุ่นละออง | 3. จัดทำบันทึกข้อตกลงเรียนเกี่ยวกับปัญหาฝุ่น เสียง และความสั่นสะเทือนจากการก่อสร้าง และระบุผลการแก้ไขที่สามารถตรวจสอบระบบบันทึกดังกล่าว เมื่อมีข้อร้องเรียนหรือตรวจสอบทั้งนี้จะระบุ ชื่อ วัน และเวลาที่ร้องเรียนรวมทั้งกิจกรรมที่ได้ดำเนินการตามข้อร้องเรียนดังกล่าว | - โครงการมีการติดตั้งกล่องรับความคิดเห็นบริเวณด้านหน้าโครงการเพื่อรับข้อร้องเรียนเกี่ยวกับปัญหาฝุ่น ซึ่งจะทำการบันทึกและตรวจสอบข้อร้องเรียน และระบุ ชื่อ วัน เวลา และแนวทางการแก้ไขปัญหา ทั้งนี้ในช่วงเดือน ม.ค.-มิ.ย. 67 ยังไม่พบข้อร้องเรียน | - ไม่พบปัญหา | <p>รูปที่ 3.6 กล่องรับความคิดเห็นบริเวณป้อมยาม</p> |

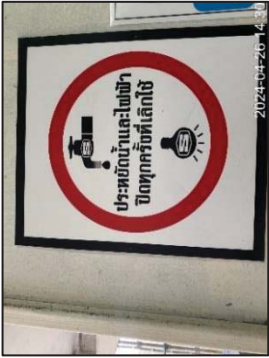
| ผลกระทบสิ่งแวดล้อม | มาตรการป้องกันและแก้ไขผลกระทบสิ่งแวดล้อม | รายละเอียดการปฏิบัติจริง | ปัญหาและแนวทางแก้ไข | การอ้างอิง |
|---|---|---|---|---|
| 1) ฝุ่นละออง (ต่อ) | 7. ควบคุมและลดปริมาณน้ำไหลและน้ำโคลนบนพื้นที่ก่อสร้าง | - โครงการมีการควบคุมโดยการติดตั้งป้ายรณรงค์บริเวณที่มีการใช้น้ำภายในพื้นที่โครงการ และรณรงค์ให้คนงานใช้น้ำอย่างประหยัด | - ไม่พบปัญหา | <br>รูปที่ 3.8 ป้ายรณรงค์ประหยัดน้ำ |

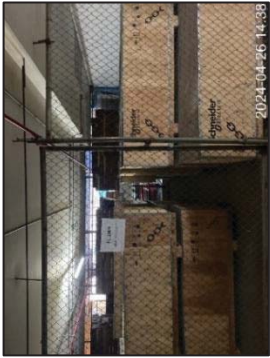
| ผลกระทบสิ่งแวดล้อม | มาตรการป้องกันและแก้ไขผลกระทบสิ่งแวดล้อม | รายละเอียดการปฏิบัติจริง | ปัญหาและแนวทางแก้ไข | การอ้างอิง |
|---|---|---|---|---|
| 8. ไม่เก็บกองวัสดุที่อาจก่อให้เกิดฝุ่นในบริเวณพื้นที่ก่อสร้าง | | - โครงการมีการจัดเก็บกองวัสดุก่อสร้างไว้ในพื้นที่ที่จัดเตรียมไว้ พร้อมทั้งกำชับให้กลุ่มวัสดุก่อสร้างด้วยผ้าใบอย่างมิดชิดหลัง | - ไม่พบปัญหา | <br>รูปที่ 3.9 การกองวัสดุก่อสร้างในพื้นที่จัดเตรียมไว้ |

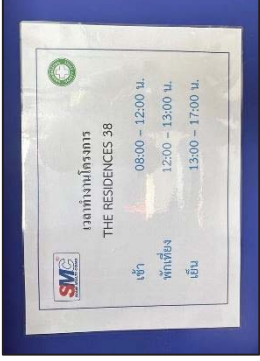
| ผลกระทบสิ่งแวดล้อม | มาตรการป้องกันและแก้ไขผลกระทบสิ่งแวดล้อม | รายละเอียดการปฏิบัติงาน | ปัญหาและแนวทางแก้ไข | การอ้างอิง |
|---|---|---|---|---|
| 1.3 เสียง | <p><u>1. กำหนดช่วงเวลาก่อสร้างดังนี้</u></p> <ul style="list-style-type: none"> <li>- วันจันทร์-ศุกร์ ทำงานเวลา 8.00-17.00 น. แต่หากมีกิจกรรมก่อสร้างที่ต่อเนื่องและเกินช่วงเวลาที่กำหนดเป็นครั้งคราว เช่น การเทปูน ให้ดำเนินการได้ไม่เกินเวลา 22.00 น. และแจ้งผู้ที่อยู่อาศัยข้างเคียงให้ทราบล่วงหน้า 2 วัน ด้วยการลงพื้นที่แจ้งตามบ้านและปิดป้ายประกาศไว้บริเวณหน้าโครงการทั้งนี้ต้องเป็นกิจกรรมที่ไม่ก่อให้เกิดเสียงดัง</li> <li>- วันเสาร์ ทำงานเวลา 9.00-17.00 น.</li> <li>- วันอาทิตย์และวันหยุดนักขัตฤกษ์งดทำกิจกรรมก่อสร้าง</li> </ul> | <p>โครงการกำหนดช่วงเวลาก่อสร้างดังนี้</p> <ul style="list-style-type: none"> <li>- โครงการกำหนดระยะเวลาในการก่อสร้างโครงการ วันจันทร์-ศุกร์ ทำงานเวลา 8.00-17.00 น. วันเสาร์ ทำงานเวลา 9.00-17.00 น. วันอาทิตย์และวันหยุดนักขัตฤกษ์งดทำกิจกรรมก่อสร้าง แต่หากมีกิจกรรมก่อสร้างที่ต่อเนื่องและเกินช่วงเวลาที่กำหนดเป็นครั้งคราว จะดำเนินการได้ไม่เกินเวลา 22.00 น. และมีการแจ้งผู้ที่อยู่อาศัยข้างเคียงให้ทราบล่วงหน้า 2 วัน ด้วยการลงพื้นที่แจ้งตามบ้านและปิดป้ายประกาศไว้บริเวณหน้าโครงการทั้งนี้ต้องเป็นกิจกรรมที่ไม่ก่อให้เกิดเสียงดัง</li> </ul> | - ไม่พบปัญหา | <p>รูปที่ 3.17 ป้ายกำหนดช่วงเวลาการทำงาน</p> |

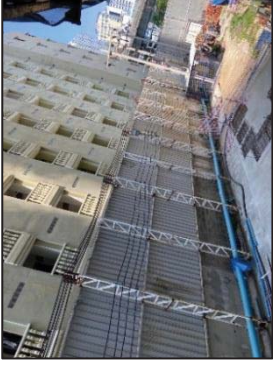
| ผลกระทบสิ่งแวดล้อม | มาตรการป้องกันและแก้ไขผลกระทบสิ่งแวดล้อม | รายละเอียดการปฏิบัติจริง | ปัญหาและแนวทางแก้ไข | การอ้างอิง |
|---|---|---|---|---|
| 1.3 เสียง (ต่อ) | <p><u>2. มาตรการป้องกันที่ระดับก่อสร้างชั้น 1</u></p> <ul style="list-style-type: none"> <li>- ติดตั้งกำแพงกันเสียง สูง 6 เมตร วัสดุ Metal Sheet หนา 1.27 มม. หรือวัสดุเทียบเท่าที่สามารถลดระดับเสียงลงได้ไม่น้อยกว่า 25 เดซิเบล (เอ) ล้อมรอบพื้นที่ก่อสร้าง</li> <li>- ติดตั้งกำแพงกันเสียง สูง 6 เมตร วัสดุ Metal Sheet หนา 1.27 มม. หรือวัสดุเทียบเท่าที่สามารถลดระดับเสียงลงได้ไม่น้อยกว่า 25 เดซิเบล (เอ) ด้านทิศเหนือ ห่างจากเขตที่ดินไม่น้อยกว่า 5 เมตร และด้านทิศใต้ ห่างจากเขตที่ดินไม่น้อยกว่า 3.5 เมตร กิจกรรมก่อสร้าง "งานตกแต่งอาคาร" จะเริ่มดำเนินการ เมื่อก่อสร้างผนังคอนกรีตปิดล้อมชั้นของอาคารไว้แล้ว ซึ่งผนังคอนกรีตอาคารจะเป็นเสมือนกำแพงกันเสียงในลักษณะห้องปิดที่อีกชั้นหนึ่ง สามารถลดเสียงได้ประมาณ 34 เดซิเบล (เอ)</li> </ul> | <p><u>2. มาตรการป้องกันที่ระดับก่อสร้างชั้น 1</u></p> <ul style="list-style-type: none"> <li>- โครงการมีการติดตั้งกำแพงกันเสียงด้วย Metal Sheet สูง 6 เมตร ล้อมรอบบริเวณพื้นที่โครงการ เพื่อป้องกันการกระจายเสียงไปยังบริเวณภายนอกโครงการ โดยปัจจุบันอยู่ในช่วงงานสถาปัตย์ และตกแต่งภายในอาคาร ซึ่งดำเนินการหลังจากติดตั้งกำแพงกันเสียง</li> </ul> | - ไม่พบปัญหา | <p>รูปที่ 3.18 Metal Sheet ล้อมรอบพื้นที่โครงการ</p> |

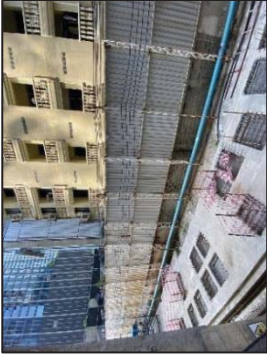
| ผลกระทบสิ่งแวดล้อม | มาตรการป้องกันและแก้ไขผลกระทบสิ่งแวดล้อม | รายละเอียดการปฏิบัติจริง | ปัญหาและแนวทางการแก้ไข | การอ้างอิง |
|---|---|---|---|---|
| 1.3 เสียง (ต่อ) | <p>3. มาตรการป้องกันที่ระดับก่อสร้างชั้น 2 ถึงชั้น 25 (+80.35 เมตร)</p> <ul style="list-style-type: none"> <li>- ติดตั้งกำแพงกั้นเสียง "งานโครงสร้าง" สูง 2.40 เมตรวัสดุ Metal Sheet ทน 1.27 มม. หรือวัสดุเทียบเท่าที่สามารถลดระดับเสียงลงได้ไม่น้อยกว่า 25 เดซิเบล (เอ) ปิดล้อมทั้ง 4 ด้านรอบแนวอาคาร ล้อมรอบพื้นที่งานก่อสร้างบนอาคาร</li> <li>- กิจกรรมก่อสร้าง "งานตกแต่งอาคาร" จะเริ่มดำเนินการเมื่อการก่อสร้างผนังคอนกรีตปิดล้อมชั้นของอาคารไว้แล้ว ซึ่งผนังคอนกรีตอาคารจะเป็นเสมือนกำแพงกันเสียงในลักษณะห้องปิดที่ปิดอีกชั้นหนึ่ง สามารถลดเสียงได้ประมาณ 34 เดซิเบล (เอ)</li> </ul> | <p>3. มาตรการป้องกันที่ระดับก่อสร้างชั้น 2 (+5.65 เมตร) ถึงชั้น 25 (+80.35 เมตร)</p> <ul style="list-style-type: none"> <li>- โครงการติดตั้งกำแพงกันเสียงด้วยวัสดุ Metal Sheet ปิดล้อมทั้ง 4 ด้านรอบแนวอาคาร</li> </ul> | - ไม่พบปัญหา | <p>รูปที่ 3.18 Metal Sheet ล้อมรอบพื้นที่โครงการ</p> |

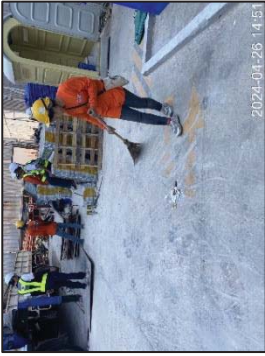
| ผลกระทบสิ่งแวดล้อม | มาตรการป้องกันและแก้ไขผลกระทบสิ่งแวดล้อม | รายละเอียดการปฏิบัติตามจริง | ปัญหาและแนวทางแก้ไข | การอ้างอิง |
|---|---|---|---|---|
| 1.5 การพังทลายของดิน | 5. ในกรณีที่มีการรบกวนของเศษหินและดิน จัดให้มีพนักงานคอยทำการเก็บกวาดให้สะอาดเรียบร้อย | - หากมีการรบกวนของเศษหินและดินบริเวณพื้นที่ภายในโครงการและบริเวณโดยรอบ ได้จัดให้มีพนักงานคอยทำการเก็บกวาดให้สะอาดเรียบร้อยอยู่เสมอ | - ไม่พบปัญหา | <br>รูปที่ 3.11 เจ้าหน้าที่ทำความสะอาดภายในพื้นที่โครงการ |

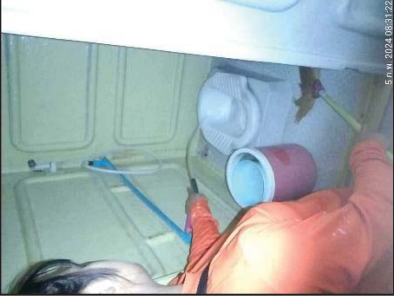
| ผลกระทบสิ่งแวดล้อม | มาตรการป้องกันและแก้ไขผลกระทบสิ่งแวดล้อม | รายละเอียดการปฏิบัติจริง | ปัญหาและแนวทางแก้ไข | การอ้างอิง |
|---|---|---|---|---|
| 3.3 น้ำเสีย | 2. จัดให้มีคนงานคอยดูแลรักษาความสะอาดห้องส้วมให้สะอาดอยู่เสมอ | - โครงการจัดให้มีคนงานคอยดูแลรักษาความสะอาดห้องส้วมให้สะอาดอยู่เสมอ | - ไม่พบปัญหา | <br>รูปที่ 3.28 คนงานทำความสะอาดห้องน้ำ |

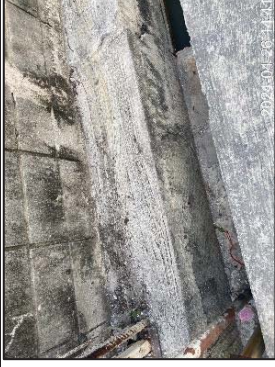
| ผลกระทบสิ่งแวดล้อม | มาตรการป้องกันและแก้ไขผลกระทบสิ่งแวดล้อม | รายละเอียดการปฏิบัติจริง | ปัญหาและแนวทางการแก้ไข | การอ้างอิง |
|---|---|---|---|---|
| 3.4 การระบายน้ำ | 1. จัดทำร่องระบายน้ำภายในพื้นที่โครงการ รวบรวมน้ำเข้าสู่บ่อพักเพื่อให้เกิดการตกตะกอนดินก่อนระบายน้ำออกสู่ท่อระบายน้ำบริเวณด้านหน้าโครงการ | - โครงการจัดทำร่องระบายน้ำภายในพื้นที่โครงการรวบรวมน้ำเข้าสู่บ่อพักเพื่อให้เกิดการตกตะกอนดินก่อนระบายน้ำออกสู่ท่อระบายน้ำบริเวณด้านหน้าโครงการ | - ไม่พบปัญหา | <br>รูปที่ 3.30 ร่องระบายน้ำภายในพื้นที่โครงการ |

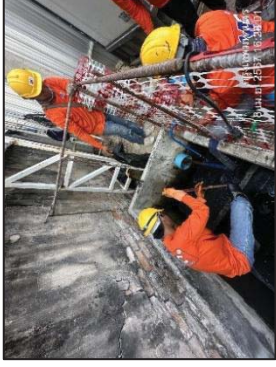
| ผลกระทบสิ่งแวดล้อม | มาตรการป้องกันและแก้ไขผลกระทบสิ่งแวดล้อม | รายละเอียดการปฏิบัติจริง | ปัญหาและแนวทางการแก้ไข | การอ้างอิง |
|---|---|---|---|---|
| | 2. ขุดลอกตะกอนดินที่สะสมในบ่อพักเป็นประจำ | - โครงการได้จัดให้มีเจ้าหน้าที่คอยตรวจสอบดูแลพร้อมทั้งมีการขุดลอกตะกอนดินที่สะสมในบ่อพักเป็นประจำ เพื่อให้ไม่ส่งผลกระทบท่อการระบายน้ำของโครงการ | - ไม่พบปัญหา | <br>รูปที่ 3.31 เจ้าหน้าที่ขุดลอกตะกอนดินที่สะสมในบ่อพัก |

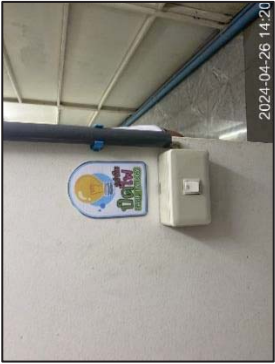
| ผลกระทบสิ่งแวดล้อม | มาตรการป้องกันและแก้ไขผลกระทบสิ่งแวดล้อม | รายละเอียดการปฏิบัติจริง | ปัญหาและแนวทางแก้ไข | การอ้างอิง |
|---|---|---|---|---|
| 3.6 ไฟฟ้า | 1. กำจัดผู้ปฏิบัติงานใช้ไฟฟ้าอย่างปลอดภัย | - โครงการได้กำกับให้คนงานใช้ไฟฟ้าอย่างปลอดภัยโดยมีการติดป้ายรณรงค์ให้คนงานใช้ไฟฟ้าอย่างปลอดภัย | - ไม่พบปัญหา | <br>รูปที่ 3.36 ป้ายการใช้ไฟฟ้าอย่างปลอดภัย |

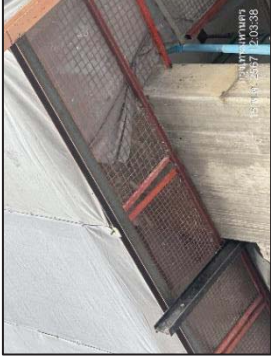
| ผลกระทบสิ่งแวดล้อม | มาตรการป้องกันและแก้ไขผลกระทบสิ่งแวดล้อม | รายละเอียดการปฏิบัติจริง | ปัญหาและแนวทางแก้ไข | การอ้างอิง |
|---|---|---|---|---|
| 4.1 สภาพเศรษฐกิจ และสังคม (ต่อ) | 3. ขณะทำโครงสร้างต้องทำ Chain Link ยื่นจากอาคารเพื่อป้องกันเศษวัสดุร่วงหล่น | - โครงการได้ติดตั้ง Chain Link ให้ยื่นออกมานอกอาคารขณะทำโครงสร้าง เพื่อป้องกันเศษวัสดุตกหล่น | | <p>รูปที่ 3.47 Chain link</p> |

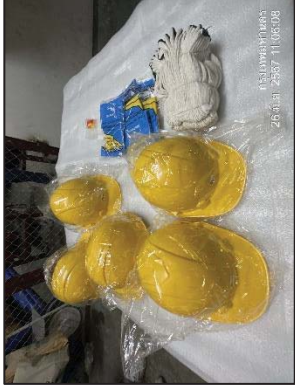
| ผลกระทบสิ่งแวดล้อม | มาตรการป้องกันและแก้ไขผลกระทบสิ่งแวดล้อม | รายละเอียดการปฏิบัติงาน | ปัญหาและแนวทางแก้ไข | การอ้างอิง |
|---|---|---|---|---|
| 4.1 สภาพเศรษฐกิจ และสังคม (ต่อ) | 8. จัดเตรียมอุปกรณ์ป้องกันอุบัติเหตุในระหว่างการทำงาน ให้กับคนงาน เช่น หมวกนิรภัย แวนดานิรภัย หน้ากากกันฝุ่น ปลั๊กเสียบหู ถูมือ เป็นต้น | - โครงการได้จัดเตรียมอุปกรณ์คุ้มครองความปลอดภัยส่วนบุคคลให้แก่งานก่อสร้างอย่างเพียงพอและเหมาะสมกับประเภทงาน | - ไม่พบปัญหา | <p>รูปที่ 3.49 อุปกรณ์ป้องกันภัยส่วนบุคคล</p> |

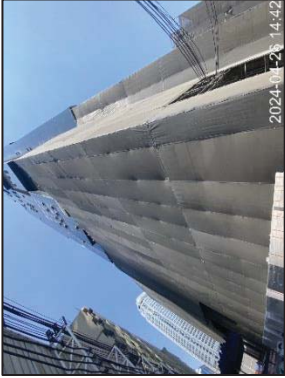
| ผลกระทบสิ่งแวดล้อม | มาตรการป้องกันและแก้ไขผลกระทบสิ่งแวดล้อม | รายละเอียดการปฏิบัติจริง | ปัญหาและแนวทางแก้ไข | การอ้างอิง |
|---|---|---|---|---|
| | 3. ติดตั้งผ้าใบกันฝุ่นรอบอาคาร เพื่อป้องกันฝุ่นละอองฟุ้งกระจายไปยังพื้นที่ข้างเคียง | - โครงการดำเนินการติดตั้งผ้าใบกันฝุ่น Mesh Sheet รอบอาคารที่ทำการก่อสร้าง เพื่อป้องกันฝุ่นละอองฟุ้งกระจายไปยังพื้นที่ข้างเคียง | - ไม่พบปัญหา | <br>รูปที่ 3.7 Mesh Sheet รอบพื้นที่อาคาร |

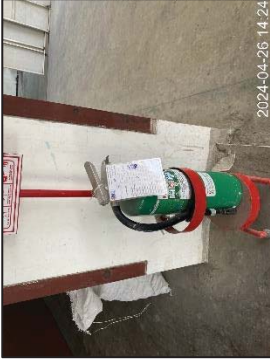
| ผลกระทบสิ่งแวดล้อม | มาตรการป้องกันและแก้ไขผลกระทบสิ่งแวดล้อม | รายละเอียดการปฏิบัติจริง | ปัญหาและแนวทางแก้ไข | การอ้างอิง |
|---|---|---|---|---|
| 1.1) ด้านสุขภาพร่างกาย<br>- อุบัติเหตุต่างๆ (ต่อ) | 12. ควบคุมดูแลและสอดส่องการใช้ไฟฟ้า และจัดเตรียมอุปกรณ์ดับเพลิงที่จำเป็น | - โครงการจัดให้มีเจ้าหน้าที่ที่มีความรู้ ความเชี่ยวชาญควบคุมดูแลการใช้ไฟฟ้า พร้อมทั้งจัดเตรียมอุปกรณ์ดับเพลิงไว้ในแต่ละจุดภายในพื้นที่โครงการเพื่อความปลอดภัยในการทำงาน | - ไม่พบปัญหา | <br>รูปที่ 3.43 ถังดับเพลิงเคมี |
