## บทที่ 2

### ผลการปฏิบัติตามมาตรการป้องกันและแก้ไขผลกระทบสิ่งแวดล้อม

โครงการ เอลิมนิจ บาย อารีญา สุขุมวิท 53 (ส่วนขยาย) ของบริษัท อารีญา พร็อพเพอร์ตี้ จำกัด (มหาชน) ตั้งอยู่เลขที่ 186 ซอยสุขุมวิท 53 แขวงคลองตันเหนือ เขตวัฒนา กรุงเทพมหานคร ซึ่งโครงการเป็นประเภทอาคารอยู่อาศัยรวม ประกอบด้วยอาคารชุดพักอาศัยความสูง 8 ชั้น จำนวน 2 อาคาร (อาคาร A และอาคาร B) โดยอาคาร A มีชั้นใต้ดิน 2 ชั้น และอาคาร B มีชั้นใต้ดิน 2 ชั้น พร้อมสิ่งอำนวยความสะดวก มีจำนวนห้องชุดรวมทั้งสิ้น 125 ห้อง (ห้องชุดพักอาศัยจำนวน 123 ห้อง และห้องชุดเพื่อการพาณิชย์ จำนวน 2 ห้อง) และระบบจอดรถอัตโนมัติ จำนวนพื้นที่จอดรถทั้งหมด 128 คัน โดยมีขนาดพื้นที่โครงการทั้งหมด 1-1-72.5 ไร่ หรือ 2,290 ตารางเมตร จัดเป็นการพัฒนาโครงการที่เข้าข่ายต้องศึกษาและจัดทำรายงานการประเมินผลกระทบสิ่งแวดล้อมเพื่อประกอบการขออนุญาตก่อสร้างโครงการตามประกาศกฎกระทรวงทรัพยากรธรรมชาติและสิ่งแวดล้อม เรื่อง กำหนดประเภทและขนาดโครงการหรือกิจการที่ต้องรายงานการประเมินผลกระทบสิ่งแวดล้อมและหลักเกณฑ์วิธีการ ระเบียบปฏิบัติ และแนวทางการจัดทำรายงานการประเมินผลกระทบสิ่งแวดล้อม ซึ่งกำหนดให้อาคารอยู่อาศัยรวมตามกฎหมายว่าด้วยการควบคุมอาคารที่มีห้องพัก 80 ห้องขึ้นไป หรือมีพื้นที่ใช้สอยตั้งแต่ 4,000 ตารางเมตรขึ้นไป ต้องจัดทำรายงานการประเมินผลกระทบสิ่งแวดล้อมเสนอต่อสำนัก

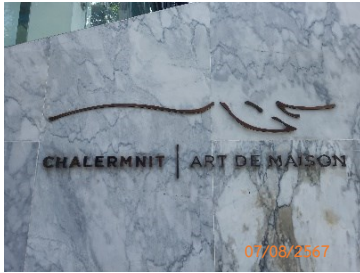
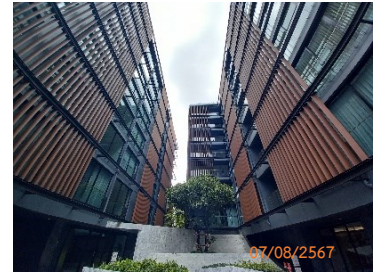
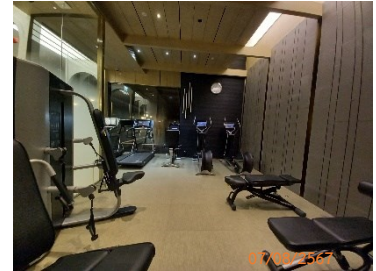
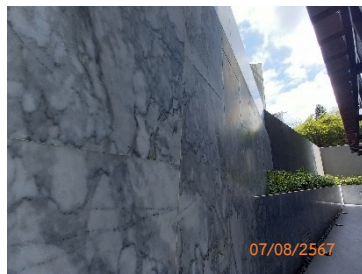
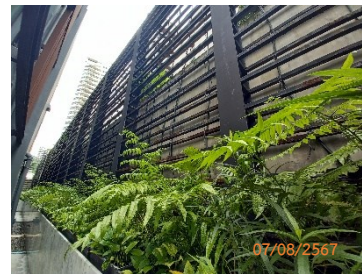
ภาพที่ 2.2-1 สภาพแวดล้อมรอบโครงการ

1.1 สภาพภูมิประเทศ	1. ดูแลรักษาความเป็นระเบียบเรียบร้อยภายในโครงการให้อยู่ในสภาพดีอยู่เสมอ	✓ - โครงการจัดให้มีพนักงานรักษาความสะอาดทำหน้าที่ตรวจสอบดูแลความสะอาดบริเวณพื้นที่ส่วนกลางให้มีความสะอาดเรียบร้อยเป็นประจำอย่างสม่ำเสมอทุกวัน	ภาพที่ 2.2-1 เอกสารแนบ 3	-

1.2 การเกิดแผ่นดินไหว	1. ตรวจสอบความมั่นคงแข็งแรงของโครงสร้างอาคารเป็นประจำทุกปี	✓ - โครงการจัดให้มีช่างเทคนิคประจำโครงการคอยตรวจสอบความมั่นคงแข็งแรงของโครงสร้างอาคารเป็นประจำอย่างสม่ำเสมอทุกวัน	ภาพที่ 2.2-1 เอกสารแนบ 3	-

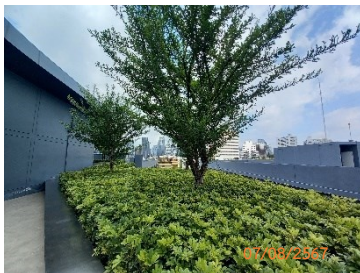
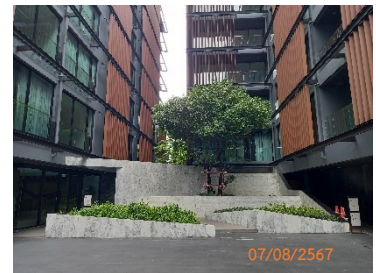
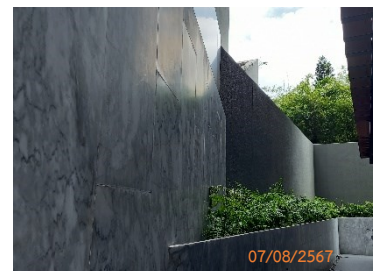
ภาพที่ 2.2-2 พื้นที่สีเขียว

2. จัดให้มีเจ้าหน้าที่ดูแล บำรุง รักษาพื้นที่สีเขียวบริเวณต่าง ๆ ให้อยู่สภาพดีอยู่เสมอ	✓ - โครงการจัดให้มีการจัดจ้างคนสวนทำหน้าที่ดูแลพื้นที่สีเขียวภายในโครงการ โดยจัดให้มีการรดน้ำต้นไม้ และตรวจสอบสภาพพื้นที่สีเขียวเป็นประจำอย่างสม่ำเสมอทุกวัน ทั้งนี้ หากพบว่าต้นไม้เหี่ยวเฉาจะทำการบำรุงรักษาให้ต้นไม้กลับมาอยู่ในสภาพดี สมบูรณ์ สวยงามอยู่เสมอ กรณีที่พบว่ามีการตายจะดำเนินการปลูกใหม่ทดแทนทันที	ภาพที่ 2.2-2 เอกสารแนบ 3	-

5. จัดให้มีการปลูกไม้ยืนต้น ไม้พุ่ม และ หญ้าคลุมดิน ขนาดพื้นที่ 655.43 ตร.ม โดยรอบพื้นที่โครงการ เพื่อลดมลพิษทางอากาศที่เกิดจากรถยนต์ และลดความร้อนเข้าสู่ตัวอาคารในช่วงกลางวัน	✓ - โครงการจัดให้มีพื้นที่สีเขียวภายในโครงการ โดยจัดให้มีการปลูกไม้ยืนต้น ไม้พุ่ม และพืชคลุมดิน บริเวณชั้นล่างของอาคาร บนอาคาร A (ริมระเบียงบริเวณชั้นสันหนากการ) และตามแนวรั้วโดยรอบโครงการ ทั้งนี้ ปัจจุบันทางโครงการอยู่ระหว่างการปรับปรุงสวนแนวตั้ง (Green wall) บริเวณแนวรั้วรอบโครงการ	ภาพที่ 2.2-2 เอกสารแนบ 3	-

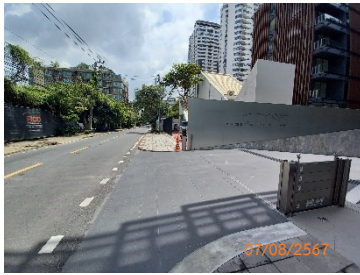
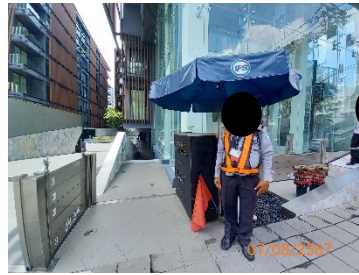
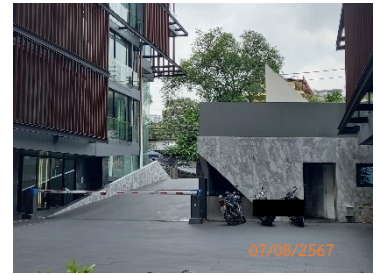
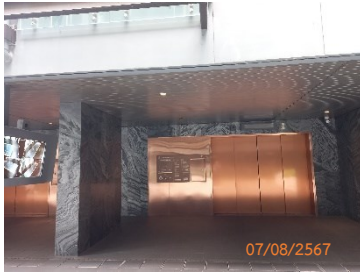
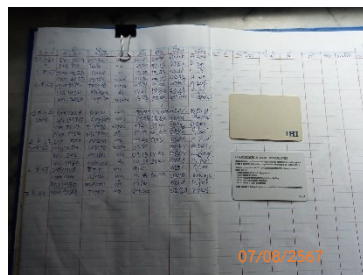
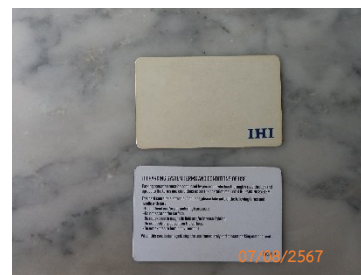
### ภาพที่ 2.2-3 ป้ายจราจรและพื้นที่จอดรถ

3. ติดป้ายจำกัดความเร็วของรถยนต์ที่วิ่งภายในโครงการ ให้มีความเร็วไม่เกิน 30 กิโลเมตร/ชั่วโมง พร้อมทั้งจัดทำเส้นนูนบนถนนภายในพื้นที่โครงการเป็นระยะ ๆ	X - โครงการไม่ได้จัดให้มีการติดป้ายจำกัดความเร็วภายในพื้นที่โครงการ เนื่องจากโครงการมีพื้นที่ค่อนข้างจำกัด และจัดให้มีพื้นที่จอดรถแบบระบบอัตโนมัติให้ผู้พักอาศัย และผู้มาติดต่อภายในโครงการต้องนำรถเข้าจอดภายในพื้นที่จอดรถอัตโนมัติทันทีจึงไม่มีการสัญจรภายในโครงการ ทั้งนี้ โครงการจัดให้มีเจ้าหน้าที่รักษา	ภาพที่ 2.2-3	ตารางที่ 4.1-2

1.3 คุณภาพอากาศ (ต่อ)		ความปลอดภัยคอยอำนวยความสะดวกการจราจร และควบคุมให้มีการปฏิบัติตามกฎจราจรอย่างเคร่งครัดตลอด 24 ชั่วโมง		
	4. ติดตั้งป้าย “ห้ามติดเครื่องยนต์ทิ้งไว้” บริเวณลานจอดรถที่สามารถสังเกตเห็นได้อย่างชัดเจนและทั่วถึง เพื่อลดผลกระทบจากเขม่าควัน เสียง และ ความร้อนที่เกิดขึ้น	X - โครงการไม่ได้จัดให้มีการติดป้ายห้ามติดเครื่องยนต์ภายในพื้นที่โครงการ เนื่องจากโครงการออกแบบให้มีพื้นที่จอดรถแบบระบบอัตโนมัติทำให้ผู้พักอาศัย และผู้มาติดต่อภายในโครงการต้องนำรถเข้าจอดภายในพื้นที่จอดรถอัตโนมัติทันที ทั้งนี้ ระบบดังกล่าวจะมีข้อปฏิบัติในการใช้ระบบจอดรถอัตโนมัติ โดยมีข้อที่ระบุให้เมื่อจอดรถแล้วต้องดับเครื่องยนต์ทันที รวมถึงจัดให้มีเจ้าหน้าที่รักษาความปลอดภัยคอยควบคุมการใช้ระบบจอดรถอัตโนมัติอย่างเคร่งครัดตลอด 24 ชั่วโมง	ภาพที่ 2.2-3	ตารางที่ 4.1-2

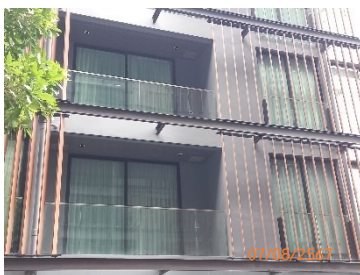
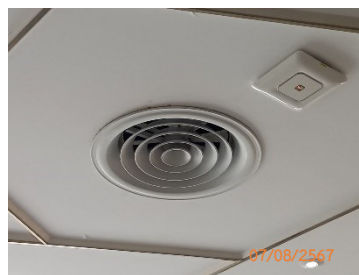
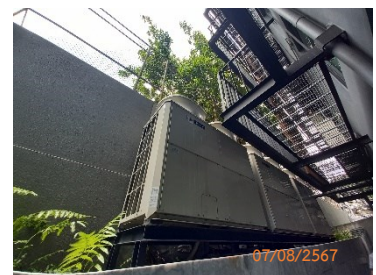
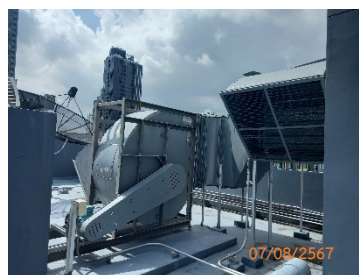
### ภาพที่ 2.2-4 ระบบระบายอากาศ

2. ผนังอาคารอย่างน้อย 1 ด้าน ต้องมีช่องเปิดออกสู่ภายนอกได้ โดยช่องเปิดนี้ต้องมีพื้นที่ไม่น้อยกว่าร้อยละ 10 ของพื้นที่	✓ - โครงการจัดให้มีการออกแบบ และก่อสร้างอาคารให้ผนังอย่างน้อย 1 ด้าน มีประตู หรือ หน้าต่าง โดยมีพื้นที่ไม่น้อยกว่าร้อยละ 10 ของพื้นที่	ภาพที่ 2.2-1 ภาพที่ 2.2-4	-

3.ติดตั้งพัดลมระบายอากาศ โดยมีอัตราการระบายอากาศไม่น้อยกว่า 4 เท่าของปริมาตรห้อง	✓ - โครงการจัดให้มีการออกแบบ และก่อสร้างอาคารให้ผนังอย่างน้อย 1 ด้าน มีประตู หรือ หน้าต่าง โดยมีพื้นที่ไม่น้อยกว่าร้อยละ 10 ของพื้นที่ รวมถึงจัดให้มีการติดตั้งระบบพัดลมอัดอากาศ (Pressurized fan) และระบบเครื่องปรับอากาศบริเวณพื้นที่ส่วนกลางเป็นระบบ HVAC (Heating Ventilation and Air Conditioning)	ภาพที่ 2.2-4	-

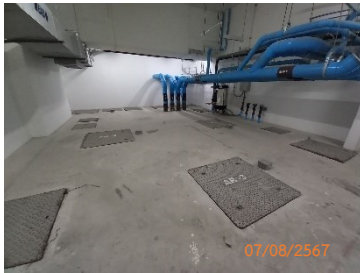
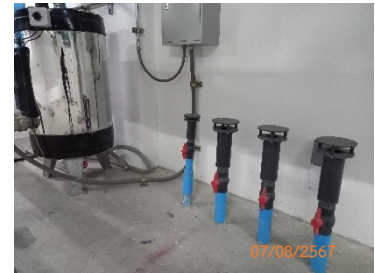
ภาพที่ 2.2-5 ระบบบำบัดน้ำเสีย

1.5 คุณภาพน้ำ	1. จัดให้มีระบบบำบัดน้ำเสียชนิดตะกอนเวียนกลับจำนวน 1 ชุด ระบบบำบัดน้ำเสียมีประสิทธิภาพในการบำบัดน้ำเสียร้อยละ 92 ค่า BOD ของน้ำเสียก่อนเข้าระบบบำบัดทั้งหมดเท่ากับ 50 ลบ.ม./วัน และ ค่า BOD ที่ออกจากระบบบำบัดน้ำเสียเท่ากับ 20 มก./ล. ซึ่งมีคุณภาพตามมาตรฐานน้ำทิ้งจากอาคารประเภท ข ที่กำหนดให้ค่า BOD ในน้ำทิ้งไม่เกิน 30 มก./ล.	✓ - โครงการจัดให้มีการติดตั้งระบบบำบัดน้ำเสียชนิดตะกอนเวียนกลับ จำนวน 1 ชุด เพื่อรองรับน้ำเสียจากกิจกรรมต่าง ๆ ที่เกิดขึ้นภายในโครงการ รวมถึงจัดให้มีการจ้างบริษัทเอกชนที่เชื่อถือได้ให้เข้ามาดำเนินการเก็บตัวอย่างน้ำทิ้งภายในโครงการ เพื่อส่งวิเคราะห์คุณภาพน้ำทิ้งโดยห้องปฏิบัติการที่ได้มาตรฐาน เป็นประจำทุก 6 เดือน ซึ่งจะนำข้อมูลที่ได้มาใช้ในการประเมิน และควบคุมการทำงานของระบบบำบัดน้ำเสีย ให้มีคุณภาพน้ำทิ้งที่ออกจากระบบบำบัดน้ำเสียเป็นไปตามมาตรฐานน้ำทิ้งจากอาคารประเภท ข	ภาพที่ 2.2-5 เอกสารแนบ 3 เอกสารแนบ 4	-

3. ประสานงานให้รถสูบล้างสิ่งปฏิกูล เข้ามาสูบล้างการตะกอนออกจากระบบบำบัดน้ำเสียเป็นประจำตามความเหมาะสม	X - โครงการไม่ได้จัดให้มีการสูบล้าง และตัดไขมันออกจากระบบบำบัดน้ำเสีย เนื่องจากบริเวณระบบบำบัดน้ำเสียไม่เอื้ออำนวยต่อการปฏิบัติงาน ทั้งนี้ ทางโครงการอยู่ระหว่างการศึกษาข้อมูลเพื่อหาแนวทางในการปรับปรุง และแก้ไขปัญหที่เกิดขึ้นโดยเร็วที่สุด	ภาพที่ 2.2-5	ตารางที่ 4.1-2

5. สูบกากตะกอนจากบ่อเกรอะไปกำจัดทุกปี และสูบตะกอนจากบ่อพักตะกอนไปกำจัดทุก 2 เดือน หรือ ตามความเหมาะสม เพื่อเป็นการรักษาประสิทธิภาพการทำงานของระบบบำบัดน้ำเสียของโครงการ โดยเจ้าหน้าที่ที่มีความรู้ความชำนาญ	X - โครงการไม่ได้จัดให้มีการสูบตะกอน และตัดไขมันออกจากระบบบำบัดน้ำเสีย เนื่องจากบริเวณระบบบำบัดน้ำเสียไม่เอื้ออำนวยต่อการปฏิบัติงาน ทั้งนี้ ทางโครงการอยู่ระหว่างการศึกษาข้อมูลเพื่อหาแนวทางในการปรับปรุง และแก้ไขปัญหที่เกิดขึ้นโดยเร็วที่สุด	ภาพที่ 2.2-5	ตารางที่ 4.1-2

6. ให้เจ้าหน้าที่ตรวจสอบปริมาณไขมันในถังทุกสัปดาห์ หากพบว่าปริมาณไขมันใกล้เต็มถึงให้ตัดไขมันทุกสัปดาห์นั้น ๆ ให้ตัดกากไขมันใส่ในกระถางที่มีกระดาษทิชชูรองกันกระถางเพื่อให้น้ำซึมออกจากการไขมัน และ ทิ้งไว้จนแห้งเป็นก้อนก่อนนำไปใส่ถุงดำ และนำไปรวมไว้ยังห้องพัสดุฝอยแห้ง	X - โครงการไม่ได้จัดให้มีการสูบตะกอน และตัดไขมันออกจากระบบบำบัดน้ำเสีย เนื่องจากบริเวณระบบบำบัดน้ำเสียไม่เอื้ออำนวยต่อการปฏิบัติงาน ทั้งนี้ ทางโครงการอยู่ระหว่างการศึกษาข้อมูลเพื่อหาแนวทางในการปรับปรุง และแก้ไขปัญหที่เกิดขึ้นโดยเร็วที่สุด	ภาพที่ 2.2-5	ตารางที่ 4.1-2

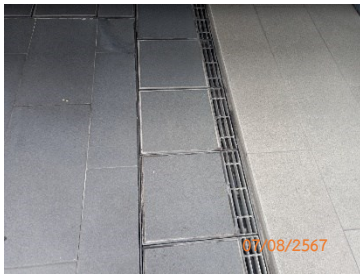
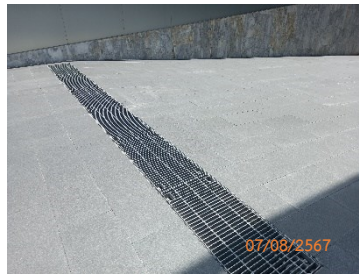
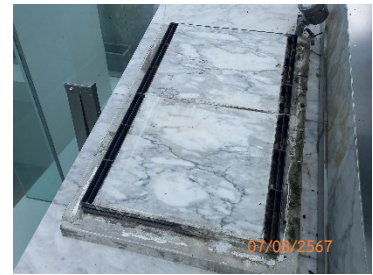
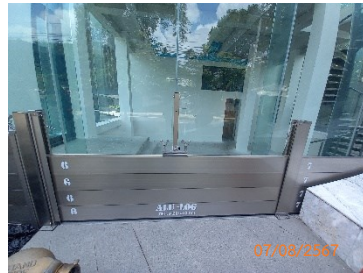
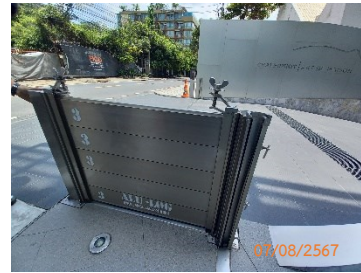
ภาพที่ 2.2-8 ระบบระบายน้ำ และ ป้องกันน้ำท่วม

9. จัดให้มีเจ้าหน้าที่ดูแลรักษาระบบระบายน้ำ เช่น ตะแกรงดักมูลฝอย ท่อระบายน้ำ เครื่องสูบน้ำ อุปกรณ์ต่าง ๆ ให้มีสภาพดีอยู่เสมอ	✓ - โครงการจัดให้มีช่างเทคนิคประจำโครงการคอยตรวจสอบดูแลการทำงานของระบบระบายน้ำเป็นประจำอย่างสม่ำเสมอทุกวัน วันละ 2 รอบ (เวลา 09.00-12.00 น. และเวลา 15.00-21.00 น.) และจัดให้มีการขุดลอกกระบบระบายน้ำเป็นประจำทุกเดือน รวมถึงจัดให้มีการบำรุงรักษาเชิงป้องกัน (PM) เป็นประจำทุก 4 เดือน	ภาพที่ 2.2-8 เอกสารแนบ 3	-

10. นำน้ำทิ้งที่ผ่านการบำบัดแล้วจะระบายออกสู่ท่อระบายน้ำสาธารณะริมถนนซอยสุขุมวิท 53 ด้านหน้าโครงการต่อไป	✓ - โครงการจัดให้มีการระบายน้ำทิ้งที่ผ่านการบำบัดแล้ว มายังบ่อน้ำด้านหน้าโครงการก่อนปล่อยออกสู่ระบบระบายน้ำสาธารณะริมถนนซอยสุขุมวิท 53 ด้านหน้าโครงการต่อไป	ภาพที่ 2.2-8	-

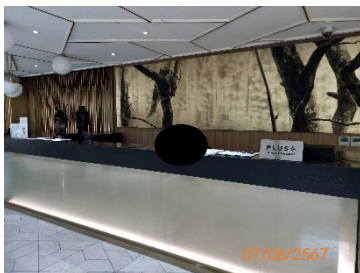
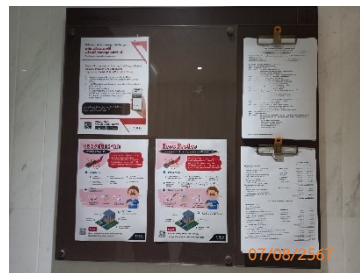
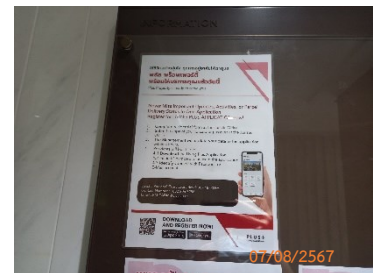
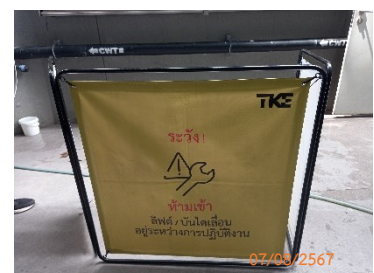
ภาพที่ 2.2-14 การประชาสัมพันธ์

1.3 คุณภาพอากาศ	1. รณรงค์ให้ผู้พักอาศัยใช้งานระบบปรับอากาศอย่างถูกวิธีและแนะนำการดูแลรักษาเครื่องปรับอากาศให้มีประสิทธิภาพดี	✓ - โครงการจัดให้มีการรณรงค์การล้างเครื่องปรับอากาศให้แก่ผู้พักอาศัยภายในโครงการโดยการติดป้ายประชาสัมพันธ์บริเวณบอร์ดประชาสัมพันธ์ หน้าจอประชาสัมพันธ์ และระบบออนไลน์ของโครงการ รวมถึงจัดให้มีการแจกจ่ายช่องทางติดต่อบริษัททำความสะอาด และบำรุงรักษาเครื่องปรับอากาศ ให้แก่ผู้พักอาศัยภายในโครงการบริเวณห้องสำนักงานนิติบุคคลอาคารชุด	ภาพที่ 2.2-14 เอกสารแนบ 3	-

8. รณรงค์ให้ผู้พักอาศัยปลูกต้นไม้บริเวณริมระเบียงห้องพักเพื่อลดความร้อนจากระบบปรับอากาศ	✓ - โครงการจัดให้มีการรณรงค์เรื่องการปลูกต้นไม้ให้แก่ผู้พักอาศัยภายในโครงการ โดยการติดป้ายรณรงค์บริเวณบอร์ดประชาสัมพันธ์หน้าจอประชาสัมพันธ์ และระบบออนไลน์ของโครงการ	ภาพที่ 2.2-14	-

3. จัดทำคู่มือการใช้น้ำอย่างประหยัดให้กับผู้พักอาศัยภายในโครงการ พร้อมทั้งรณรงค์และประชาสัมพันธ์ให้ผู้พักอาศัยใช้น้ำอย่างประหยัดดังนี้ - จัดให้มีเจ้าหน้าที่ฝ่ายช่างประจำสำนักงานนิติบุคคลอาคารชุด เพื่อดูแลรักษาระบบเส้นท่อประปาให้อยู่ในสภาพดี โดยตรวจสอบการรั่วไหลของน้ำ เพื่อลดการสูญเสียอย่างเปล่าประโยชน์	✓	- โครงการจัดให้มีช่างเทคนิคประจำโครงการคอยตรวจสอบดูแลการทำงานของระบบเส้นท่อประปา ลักษณะทางกายภาพของน้ำ และเครื่องสูบน้ำเป็นประจำอย่างสม่ำเสมอทุกวัน วันละ 2 รอบ (เวลา 09.00-12.00 น. และเวลา 15.00-21.00 น.) และจัดให้มีการบำรุงรักษาเชิงป้องกัน (PM) เป็นประจำทุก 4 เดือน รวมถึงจัดให้มีการล้างทำความสะอาดถังเก็บน้ำเป็นประจำทุกปี ทั้งนี้ จัดให้มีการ	ภาพที่ 2.2-14 เอกสารแนบ 3	-
