ผลการปฏิบัติตามมาตรการป้องกันและ  
แก้ไขผลกระทบสิ่งแวดล้อม

### ผลการปฏิบัติตามมาตรการป้องกันและแก้ไขผลกระทบสิ่งแวดล้อม

ผลการติดตามตรวจสอบการปฏิบัติตามมาตรการป้องกันและแก้ไขผลกระทบสิ่งแวดล้อมของโครงการ โรงแรมเทอร์เวลลอดจ์ สุขุมวิท 11 (ระยะดำเนินการ) ระหว่างเดือน มกราคม ถึง มิถุนายน พ.ศ. 2567 แสดงดัง **ตารางที่ 2.2-1**

**ตารางที่ 2.2-1 สรุปผลการปฏิบัติตามมาตรการป้องกันและแก้ไขผลกระทบสิ่งแวดล้อม (ระยะดำเนินการ) โครงการ โรงแรมเทอร์เวลลอดจ์ สุขุมวิท 11**

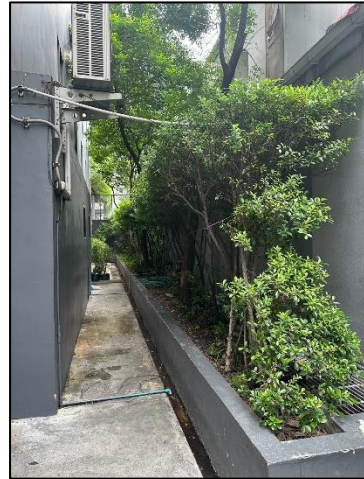
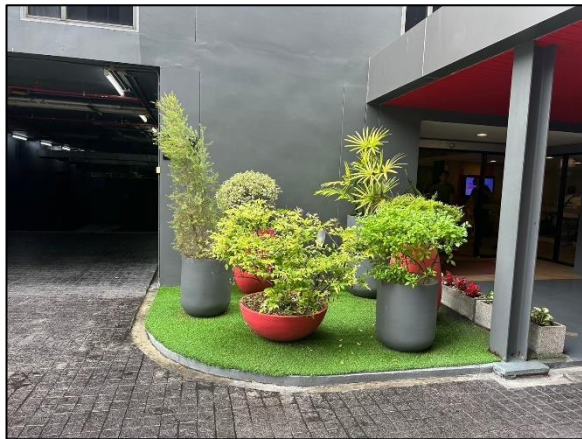
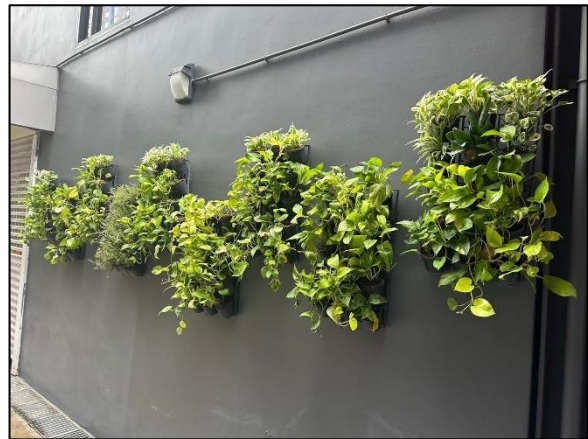
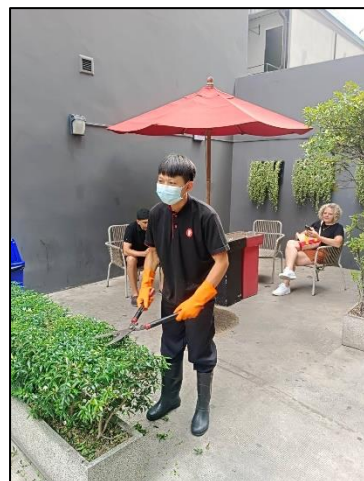
รูปที่ 2.2-1 พื้นที่สีเขียวและการดูแลรักษาพื้นที่สีเขียว

องค์ประกอบทางสิ่งแวดล้อม	มาตรการป้องกันและแก้ไขผลกระทบสิ่งแวดล้อม	ผลการปฏิบัติและรายละเอียดการปฏิบัติตามมาตรการฯ ✓ = ปฏิบัติ X = ไม่ได้ปฏิบัติ ○ = ปฏิบัติไม่ได้ ⊙ = ปฏิบัติได้แต่ไม่มีประสิทธิภาพ ● = ยังไม่ถึงเวลาปฏิบัติ	เอกสารอ้างอิง	ปัญหา/อุปสรรค/แนวทางแก้ไข
<b>1. ทรัพยากรสิ่งแวดล้อมทางกายภาพ</b>				
<b>1.1 สภาพภูมิประเทศ</b>	1) โครงการต้องจัดให้มีพื้นที่ว่างโดยรอบอาคาร ดังนี้ - มีพื้นที่สีเขียวทั้งหมด 488.89 ตร.ม. คิดเป็นอัตราส่วนพื้นที่สีเขียวเป็น 1.02 ตร.ม. ต่อผู้พักอาศัย 1 คน โดยมีพื้นที่ไม่ย่นต้น 314.08 ตร.ม.	✓	โครงการจัดให้มีพื้นที่สีเขียวตามที่กำหนดในมาตรการ ฯ	รูปที่ 2.2-1 พื้นที่สีเขียว -

4) กำหนดให้โครงการจัดให้มีพื้นที่สีเขียวระดับพื้นดิน 488.89 ตารางเมตร ตามที่เสนอในผังบริเวณแสดงพื้นที่สีเขียวของโครงการ ตลอดระยะดำเนินการโครงการ	✓	โครงการจัดให้มีพื้นที่สีเขียวตามที่กำหนดในมาตรการ ฯ	รูปที่ 2.2-1 พื้นที่สีเขียว -

1.4 ทรัพยากรดิน	1) ให้โครงการจัดให้มีพื้นที่สีเขียวระดับพื้นดิน 488.89 ตารางเมตรตามที่เสนอในผังบริเวณแสดงพื้นที่สีเขียวของโครงการ ตลอดระยะดำเนินการโครงการ	✓	โครงการจัดให้มีพื้นที่สีเขียวตามที่กำหนดในมาตรการ ฯ	รูปที่ 2.2-1 พื้นที่สีเขียว	-

2) กำหนดให้โครงการรักษาพื้นที่ว่างรอบอาคาร และพื้นที่สีเขียวขนาด 488.89 ตารางเมตร ตลอดระยะการดำเนินการ	✓	โครงการจัดให้มีพื้นที่สีเขียวตามที่กำหนดในมาตรการ ฯ	รูปที่ 2.2-1 พื้นที่สีเขียว	-

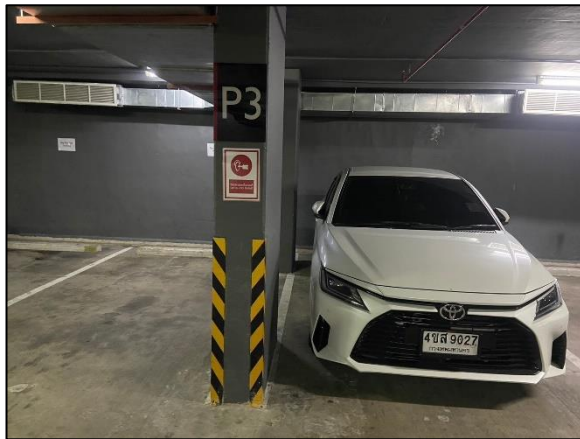
2) ติดตั้งป้ายเตือน “ห้ามติดเครื่องยนต์ขณะจอดรถ” ทั้งภาษาไทยและภาษาอังกฤษ พร้อมรูปสัญลักษณ์ ที่มองเห็นได้อย่างชัดเจน ในบริเวณพื้นที่จอดรถของโครงการ	✓	โครงการมีการติดตั้งป้ายห้ามติดเครื่องยนต์ขณะจอดรถ ทั้งภาษาไทยและภาษาอังกฤษไว้ในบริเวณที่จอดรถของโครงการ	รูปที่ 2.2-2 การจราจร -

ป้ายห้ามติดเครื่องยนต์ขณะจอดรถ

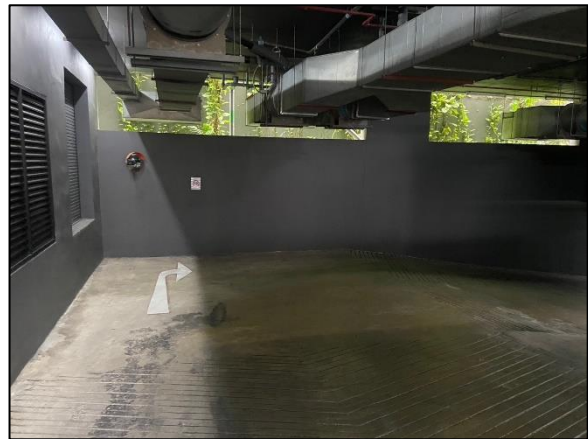
5) ติดตั้งป้ายเตือนทางแยก เตือนให้ระวังรถทางแยกด้านหน้า ที่ทางเดินรถชั้นใต้ดินก่อนขึ้นมายังชั้นที่ 1 และจัดให้มีกระถางต้นไม้บริเวณทางแยกด้านหน้าทางลาดลงชั้นจอดรถใต้ดิน	✓	โครงการมีการติดตั้งป้ายเตือนทางแยก และกระถางต้นไม้ตามมาตรการฯ กำหนด	รูปที่ 2.2-2 การจราจร	-

กระจกนูน บริเวณทางแยกด้านหน้าทางลาดลงชั้น  
จอดรถใต้ดิน

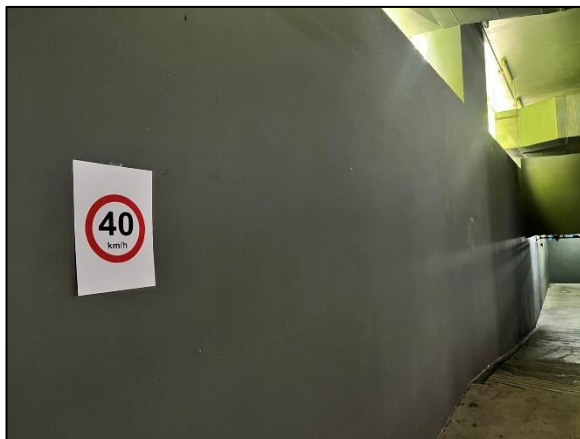
1.3 เสียง	1) ควบคุมความเร็วของยานพาหนะในบริเวณพื้นที่โครงการ เช่น ติดป้ายจำกัดความเร็ว หรือทำสัญญาณ เพื่อลดความเร็ว และช่วยลดระดับเสียงที่เกิดจากการแล่นของรถยนต์ลดลงไปด้วย	✓	โครงการมีการควบคุมความเร็วของยานพาหนะ และมีเจ้าหน้าที่รักษาความปลอดภัยคอยดูแลอยู่เสมอ	รูปที่ 2.2-2 การจราจร	-

ป้ายจำกัดความเร็ว

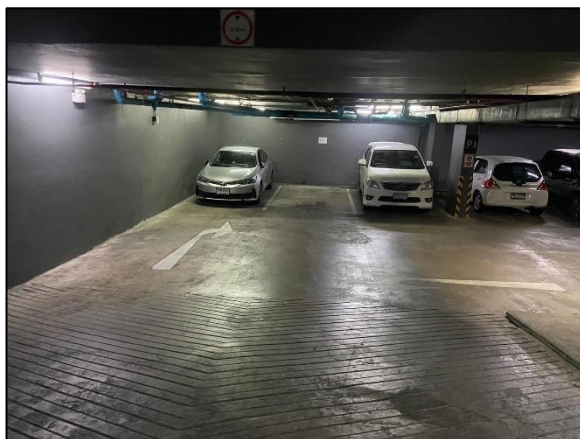
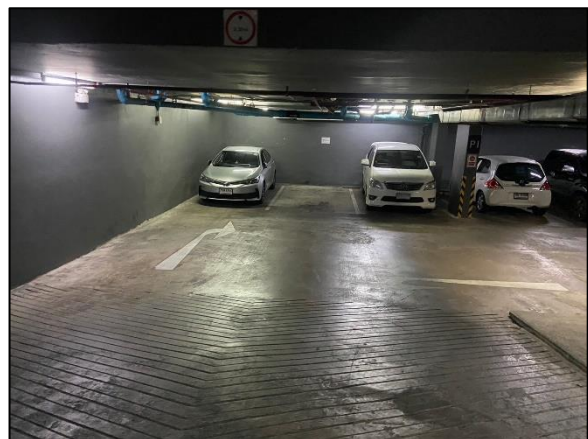
3.2 การจราจร	1) ต้องจัดให้มีพื้นที่จอดรถยนต์ จำนวน 78 คัน ตลอดการดำเนินงานโครงการ	✓	โครงการจัดให้มีพื้นที่จอดรถสำหรับผู้มาใช้บริการอย่างเพียงพอ	รูปที่ 2.2-2 การจราจร	-

ที่จอดรถของโครงการ

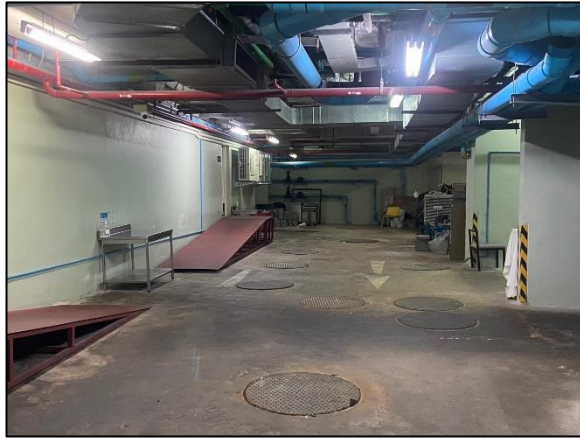
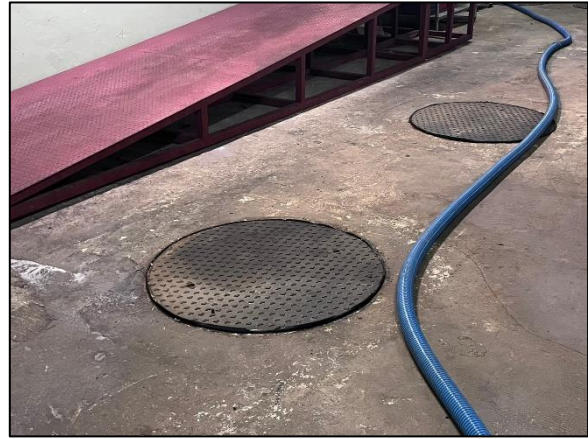
1.5 ผลกระทบน้ำผิวดิน	1) จัดให้มีระบบบำบัดน้ำเสียแบบ Aeration Activated Sludge พร้อมทั้งมีส่วนตกไขมัน และบ่อเกรอะ รองรับน้ำเสียไม่น้อยกว่า 142.4 ลบ.ม./วัน น้ำที่ผ่านการบำบัดจะมี ค่าบีโอดี ไม่มากกว่า 15 มิลลิกรัม/ลิตร และมีค่าตะกอนแขวนลอย ไม่มากกว่า 30 มิลลิกรัม/ลิตร ตามมาตรฐานน้ำทิ้งจากอาคารประเภท ก. พร้อมทั้งมีระบบกำจัดละอองของน้ำ ระบบกำจัดก๊าซมีเทนจากระบบบำบัดน้ำเสียตามแบบที่วิศวกรลงนามรับรองและเสนอในรายงานฯ	✓	โครงการจัดให้มีระบบบำบัดน้ำเสียแบบ Aeration Activated Sludge ตามที่กำหนดในมาตรการ ฯ	รูปที่ 2.2-3 ระบบบำบัดน้ำเสียและสิ่งปฏิกูล	-

1.5 ผลกระทบน้ำผิวดิน (ต่อ)	2) น้ำทิ้งที่ผ่านการบำบัดของโครงการจะต้องมีค่าสิ่งปนเปื้อนไม่มากกว่ามาตรฐานน้ำทิ้งจากอาคาร ประเภท ก. ก่อนระบายลงสู่ระบบระบายน้ำสาธารณะ	✓	โครงการจัดให้มีระบบบำบัดน้ำเสียแบบ Aeration Activated Sludge ตามที่กำหนดในมาตรการ ฯ	รูปที่ 2.2-3 ระบบบำบัดน้ำเสียและสิ่งปฏิกูล	-

ระบบบำบัดน้ำเสีย

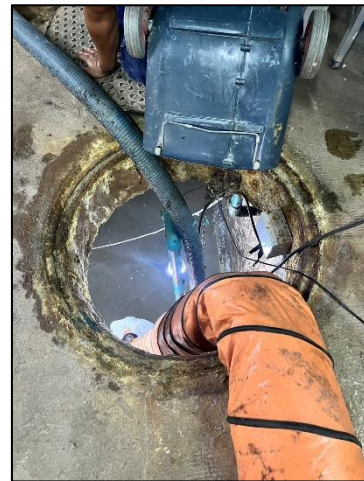
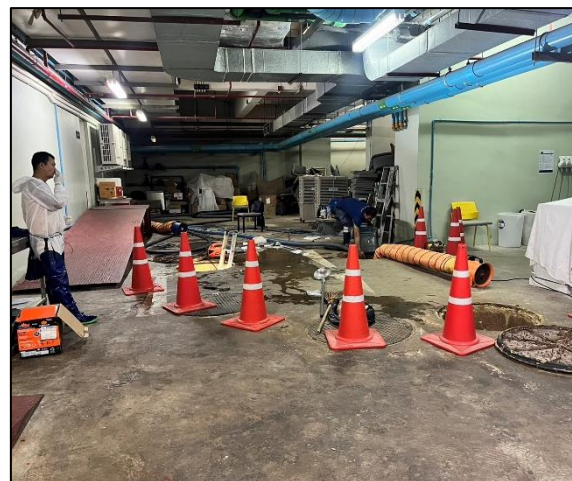
5) ให้เจ้าหน้าที่ดูแลระบบบำบัดน้ำเสีย ดำเนินการดักเศษมูลฝอยและกากไขมันออกจากระบบบำบัดน้ำเสียทุกวันโดยกากของเสียที่เป็นของแข็งให้รวบรวมบรรจุลงถุงดำรัดปากถุงให้แน่นนำไปทิ้งรวมกับมูลฝอยเปียกของโครงการในห้องพักมูลฝอยเปียก สำหรับกากไขมันที่ลอยอยู่บนผิวน้ำบ่อดักไขมันให้ดักใส่ภาชนะพลาสติกที่รองด้วยทรายมีขนาดความจุไม่น้อยกว่า 0.3 ลบ.ม. แล้วนำกากไขมันไปตากให้แห้งเมื่อกากไขมันแห้งแล้วเจ้าหน้าที่จึงปาดกากไขมันแข็งที่ผิวน้ำทรายบรรจุใส่ถุงดำรัดแน่นนำไปทิ้งรวมกับมูลฝอยเปียกของโครงการต่อไป	✓	โครงการจัดให้มีเจ้าหน้าที่คอยดูแลระบบบำบัดน้ำเสียอยู่เสมอ	รูปที่ 2.2-3 ระบบบำบัดน้ำเสียและสิ่งปฏิกูล	-

การตรวจสอบดูแลระบบบำบัดน้ำเสียของเจ้าหน้าที่

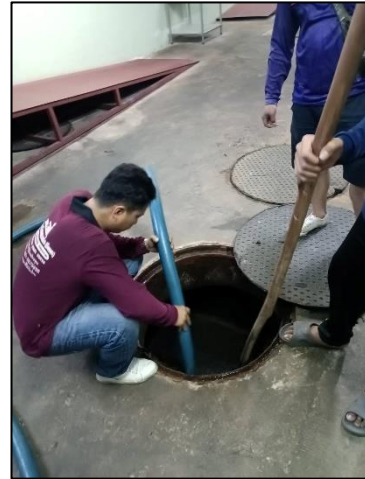
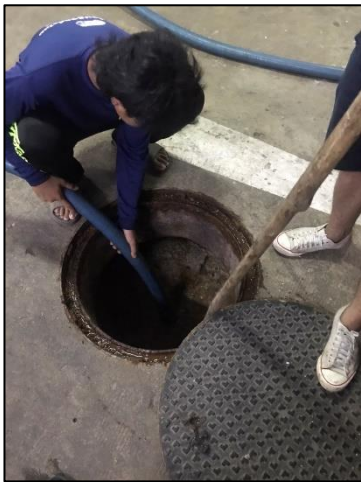
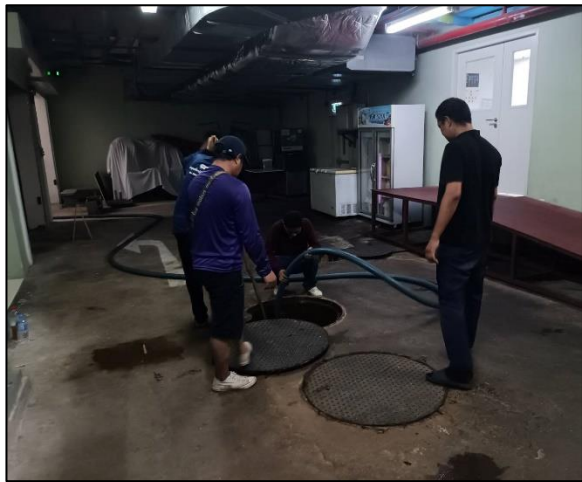
6) ประสานให้รถสูบล้างสิ่งปฏิกูลของสำนักงานเขต ฯ เข้าสูบล้างตะกอนส่วนเกินออกจากระบบบำบัดน้ำเสีย เป็นประจำตามความจุของถังเก็บตะกอน คือ ไม่เกิน 17 วันต่อครั้ง	✓	โครงการได้มีการประสานรถสูบล้างสิ่งปฏิกูลของสำนักงานเขต ฯ เข้าสูบล้างตะกอนส่วนเกินออกจากระบบบำบัดน้ำเสียเป็นประจำ	รูปที่ 2.2-3 ระบบบำบัดน้ำเสียและสิ่งปฏิกูล	-

การสูบล้างปลัก

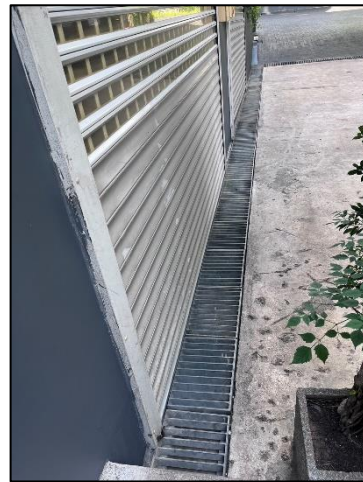
3.7 การระบายน้ำและการป้องกันน้ำท่วม	1) ให้โครงการจัดให้มีบ่อน้ำความจุไม่น้อยกว่า 50 ลูกบาศก์เมตร และเครื่องสูบน้ำสำหรับระบายน้ำออกอัตราการสูบน้ำ 36 ลูกบาศก์เมตร/ชั่วโมง จำนวน 2 เครื่อง ตามที่เสนอในรายงาน ฯ	✓	โครงการจัดให้มีบ่อน้ำ และและเครื่องสูบน้ำสำหรับระบายน้ำออก จำนวน 2 เครื่อง ตามที่มาตรการฯ กำหนด	รูปที่ 2.2-6 การระบายน้ำ -

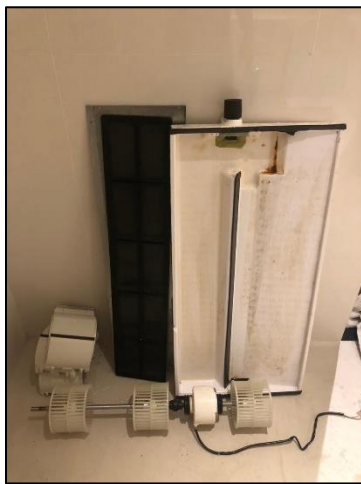
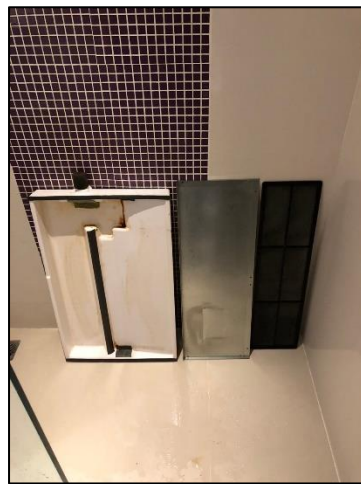
5) กำหนดการทำความสะอาดแผ่นกรองฝุ่นละออง ที่เครื่องปรับอากาศโดยฝ่ายช่างของโครงการ 2 ครั้ง/เดือน และกำหนดการล้างเครื่องปรับอากาศ ทุก 3 เดือน	✓	โครงการให้ช่างของโครงการมาทำความสะอาดเครื่องปรับอากาศเป็นประจำ	รูปที่ 2.2-11 การล้างทำความสะอาดเครื่องปรับอากาศ	-
