บทที่ 2

การปฏิบัติตามมาตรการป้องกันและแก้ไขผลกระทบสิ่งแวดล้อม

ฉบับประจำเดือนมกราคม – มิถุนายน พ.ศ.2567

โครงการ โรงแรม ภูเก็ต แมริออท รีสอร์ท แอนด์สปา หาดในยาง (ส่วนขยาย) ตั้งอยู่เลขที่ 92 หมู่ 3 บ้านสาคุ หาดในยาง ตำบลสาคุ อำเภอถลาง จังหวัดภูเก็ต 83110 ปัจจุบันเปิดดำเนินการภายใต้ชื่อโรงแรม ภูเก็ต แมริออท รีสอร์ท แอนด์สปา หาดในยางบีช โดย บริษัท ทีซีซี ลักซ์ซูรีโอเทลส์ และรีสอร์ท จำกัด ซึ่งเป็นโครงการเป็นโรงแรมประกอบด้วยอาคาร จำนวน 31 อาคารเป็นอาคารห้องพักโรงแรมจำนวน 11 อาคาร อาคารหอพักพนักงาน จำนวน 1 อาคาร อาคารส่วนบริการ จำนวน 8 อาคาร และอาคารบ้านพัก จำนวน 11 อาคาร มีจำนวนห้องพักทั้งสิ้น 183 ห้อง ตั้งอยู่บนเนื้อที่ขนาด 28 ไร่ 20.5 ตารางวา หรือคิดเป็น 44,882.0 ตารางเมตร ทั้งนี้โครงการเข้าข่ายที่จะต้องศึกษาและจัดทำรายงานการวิเคราะห์ผลกระทบสิ่งแวดล้อมซึ่งโครงการได้ดำเนินการจัดทำรายงานฯ ส่งให้ สผ.พิจารณาจนได้รับความเห็นชอบแล้ว ตามหนังสือที่ทส1009.5/10539 ลงวันที่ 26 กันยายน 2557 โดยหนังสือเห็นชอบได้กำหนดมาตรการป้องกันและแก้ไขผลกระทบสิ่งแวดล้อมและมาตรการติดตามตรวจสอบผลกระทบสิ่งแวดล้อม เพื่อเป็นแนวทางให้โครงการปฏิบัติรวมไปถึงเสนอรายงานผลการปฏิบัติตามมาตรการฯ ต่อหน่วยงานอนุญาต และหน่วยงานที่เกี่ยวข้อง รวมทั้งสำนักงานนโยบายและแผนทรัพยากรธรรมชาติและสิ่งแวดล้อม(สผ.) ทุก 6 เดือนนั้น

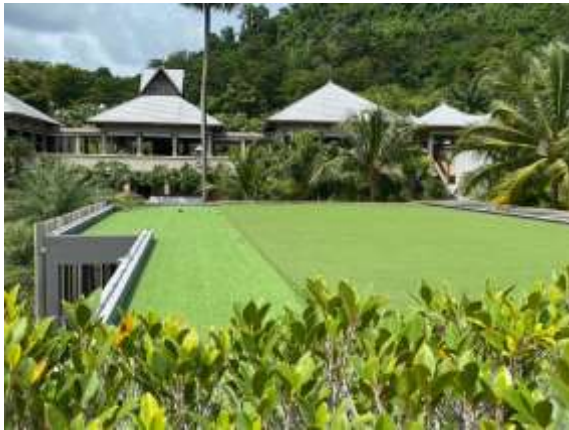
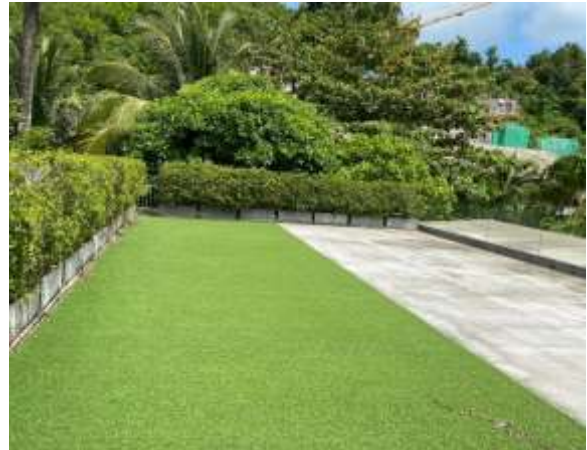
ภาพที่ 2.2-1 พื้นที่หญัาบริเวณชั้นหลังคาของ H3 และอาคาร H4

1. ทรัพยากรสิ่งแวดล้อมทางกายภาพ				
1.1 สภาพภูมิประเทศ	-	-	-	-
1.2 ทรัพยากรดินและการเกิด ดินถล่ม	-	-	-	-
1.3 ธรณีวิทยา การเกิด แผ่นดินไหว การเกิดสึนามิ	1. จัดให้มีพื้นที่หนีภัยในบริเวณชั้นหลังคาของอาคาร H3 และอาคาร H4 พื้นที่ 147.74 ตารางเมตร/อาคาร สำหรับหนีภัยกรณีที่ไม่ สามารถอพยพไปยังจุดรวมพลได้ทัน	โครงการจัดให้มีพื้นที่หนีภัยบริเวณชั้นหลังคาของ อาคาร H3 และอาคาร H4	-	ภาพที่ 2.2-1

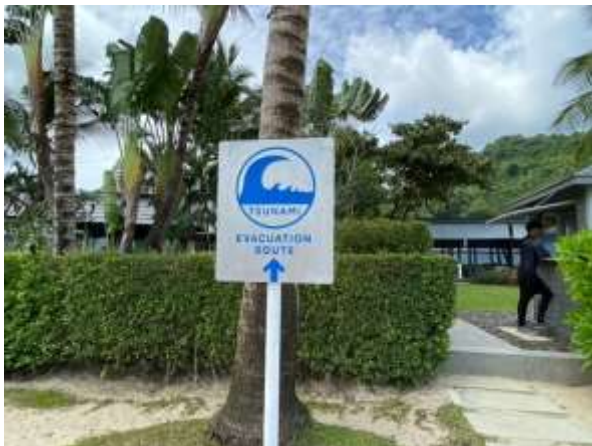
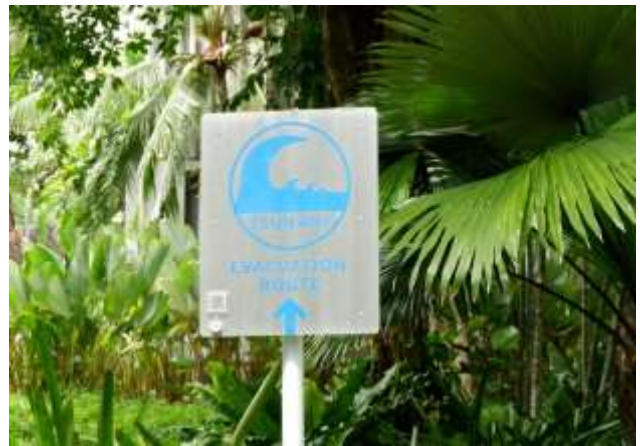
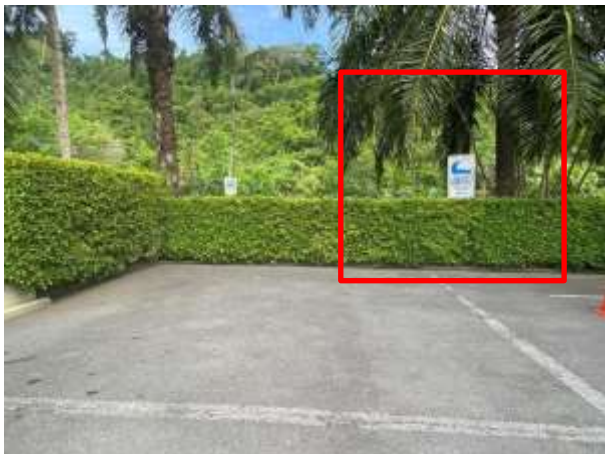
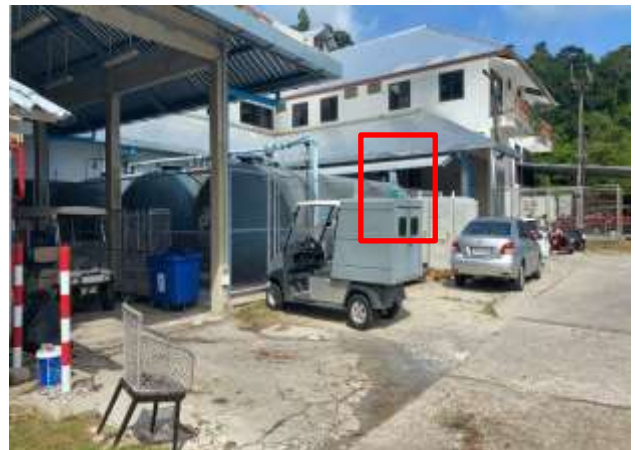
ภาพที่ 2.2-2 จุดรวมพลกรณีเกิดแผ่นดินไหว การเกิดสึนามิ และไฟไหม้

2. จัดให้มีจุดรวมพล 233 ตร.ม บริเวณติดกับทางออกของโครงการสูง จากระดับน้ำทะเลปานกลาง 16.50 ม.ซึ่งปลอดภัยจากสึนามิ	โครงการจัดให้มีจุดรวมพลเบื้องต้นจำนวน 2 จุดโดย เปลี่ยนจุดมาอยู่บริเวณหน้าประตูทางเข้า 1 จุด และ บริเวณบ่อเก็บน้ำใช้ของโครงการ เพิ่มอีก 1 จุด	-	ภาพที่ 2.2-2

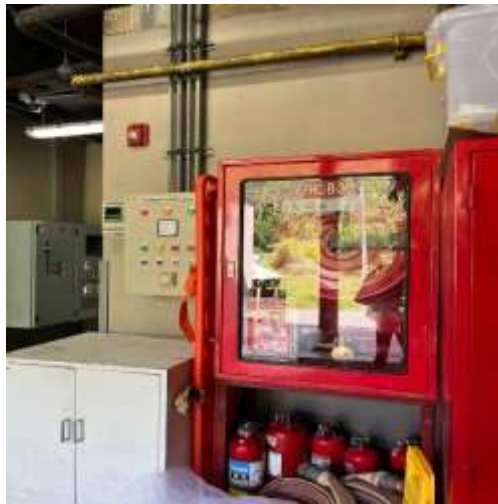
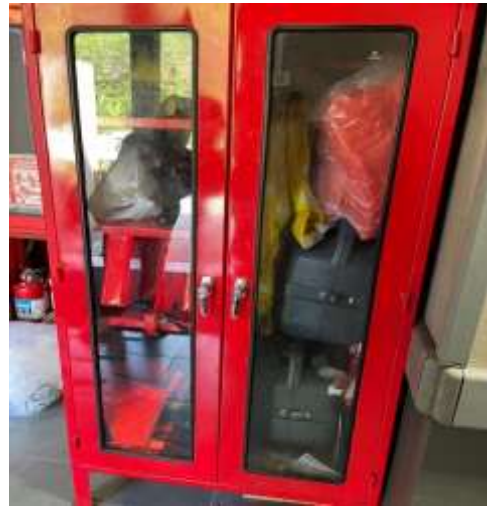
ภาพที่ 2.2-4 ห้องควบคุมติดตามข่าวสาร พร้อมอุปกรณ์ช่วยเหลือฉุกเฉินเบื้องต้น และวิทยุขอความช่วยเหลือ (ต่อ)

5. เตรียมพร้อมประสานงานกับหน่วยงานที่รับผิดชอบอาจเกิดกรณี พิบัติภัย ได้แก่ หน่วยงานบรรเทาสาธารณภัย เพื่อให้ความ ช่วยเหลือผู้อยู่อาศัยในการอพยพออกจากอาคารได้ท่วงที	โครงการจัดให้มีเจ้าหน้าที่คอยติดตามข่าวสารการเกิด เหตุการณ์จะประสานงานไปยังหน่วยบรรเทาสาธารณ ภัยให้เข้ามาช่วยเหลือ	-	ภาพที่ 2.2-4

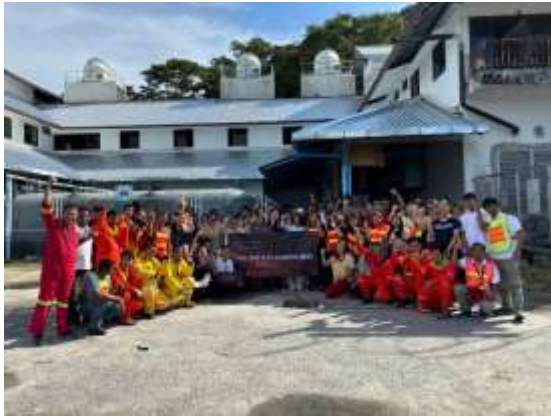
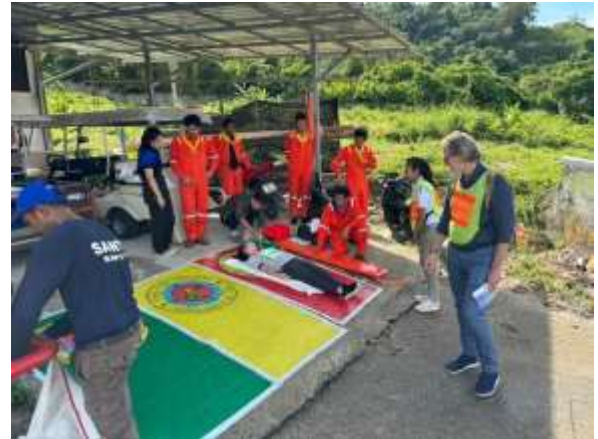
ภาพที่ 2.2-5 ซ่อมดับเพลิงและอพยพหนีไฟ ประจำปี 2566 (ปี 2567 ยังไม่มีการซ้อมดับเพลิง)

9. จัดให้มีการซ้อมอพยพหนีภัยของผู้ที่พักอาศัยและพนักงานใน โครงการ ทางจังหวัดมีการฝึกซ้อมอพยพหนีภัย พนักงานของ โครงการจะต้องเข้าร่วมการฝึกดังกล่าวด้วย เพื่อให้เกิดความ เข้าใจและปฏิบัติได้ถูกต้องเมื่อเกิดเหตุการณ์จริงขึ้น โดย กำหนดให้ใช้แผน	โครงการจัดให้มีการซ้อมอพยพให้แก่ผู้พักอาศัยและ พนักงาน โดยทำการซ้อมพร้อมกับการซ้อมอพยพหนีไฟ โดยทำการซ้อมแบบเต็มรูปแบบปีละ 1 ครั้ง	-	ภาพที่ 2.2-5

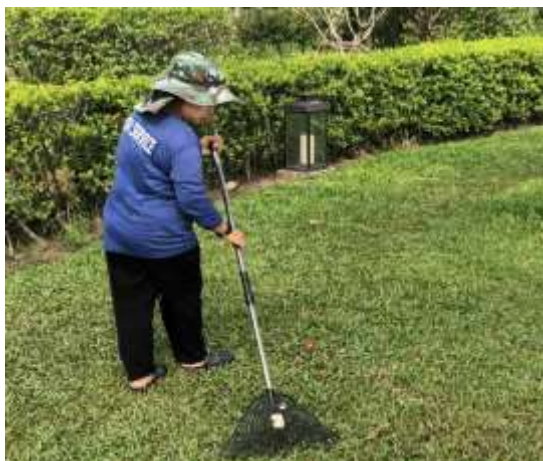
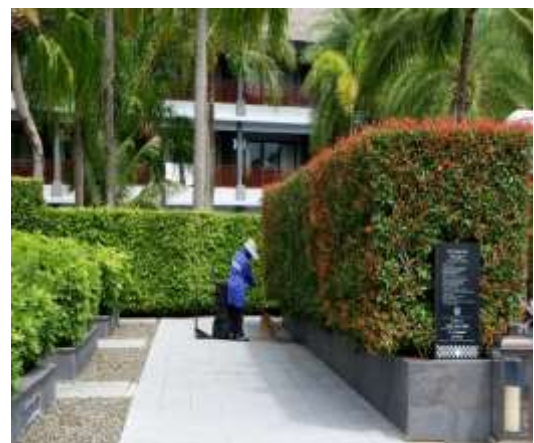
ภาพที่ 2.2-6 เจ้าหน้าที่ดูแลพื้นที่สีเขียว

2. จัดพื้นที่สีเขียวโดยรอบพื้นที่โครงการรวมทั้งดูแลรักษาและเพิ่มพื้นที่สี เขียวบริเวณพื้นที่ว่าง เพื่อช่วยลดระดับสารที่เกิดจากยานพาหนะที่ เข้ามาในพื้นที่โครงการ	โครงการจัดให้มีพื้นที่สีเขียวรอบพื้นที่โครงการ และจัด ให้มีเจ้าหน้าที่ดูแลพื้นที่สีเขียวให้มีความสมบูรณ์	-	ภาพที่ 2.2-6 ภาพที่ 2.2-7

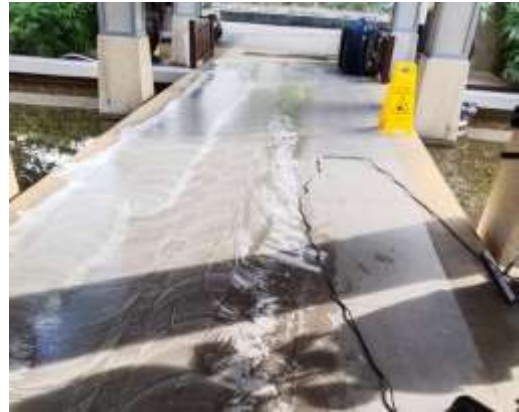
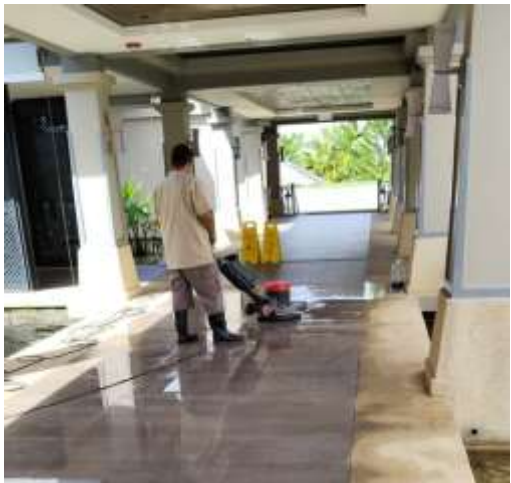
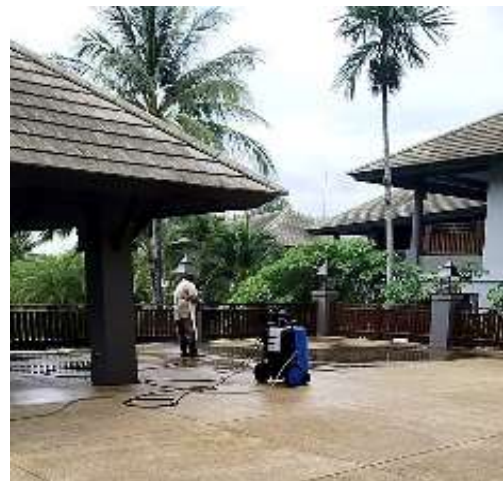
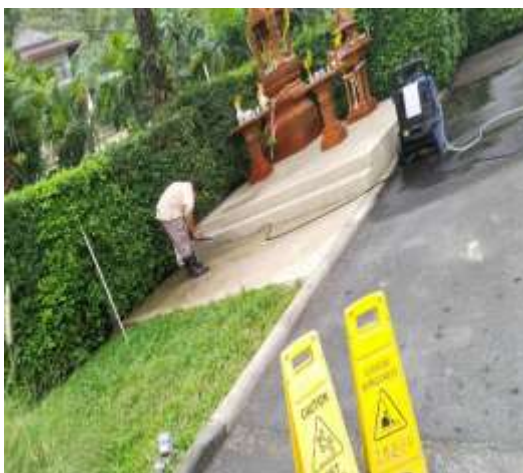
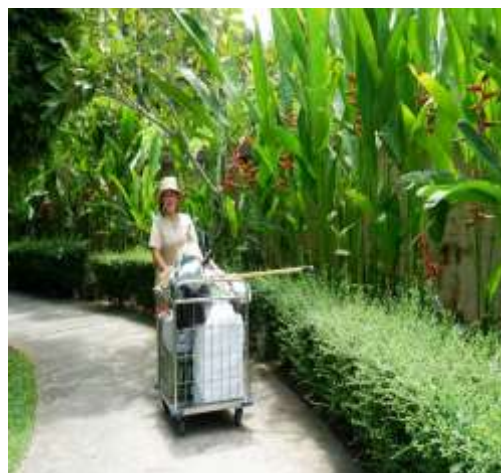
ภาพที่ 2-2-8 เจ้าหน้าที่ทำความสะอาดถนนภายในโครงการ

4. ทำความสะอาดถนนภายในโครงการโดยการล้างถนนเป็นประจำเพื่อ ป้องกันการฟุ้งกระจายของฝุ่นบริเวณผิวถนน	โครงการให้แม่บ้านดูแลทำความสะอาดพื้นถนนเป็น ประจำ	-	ภาพที่ 2.2-8

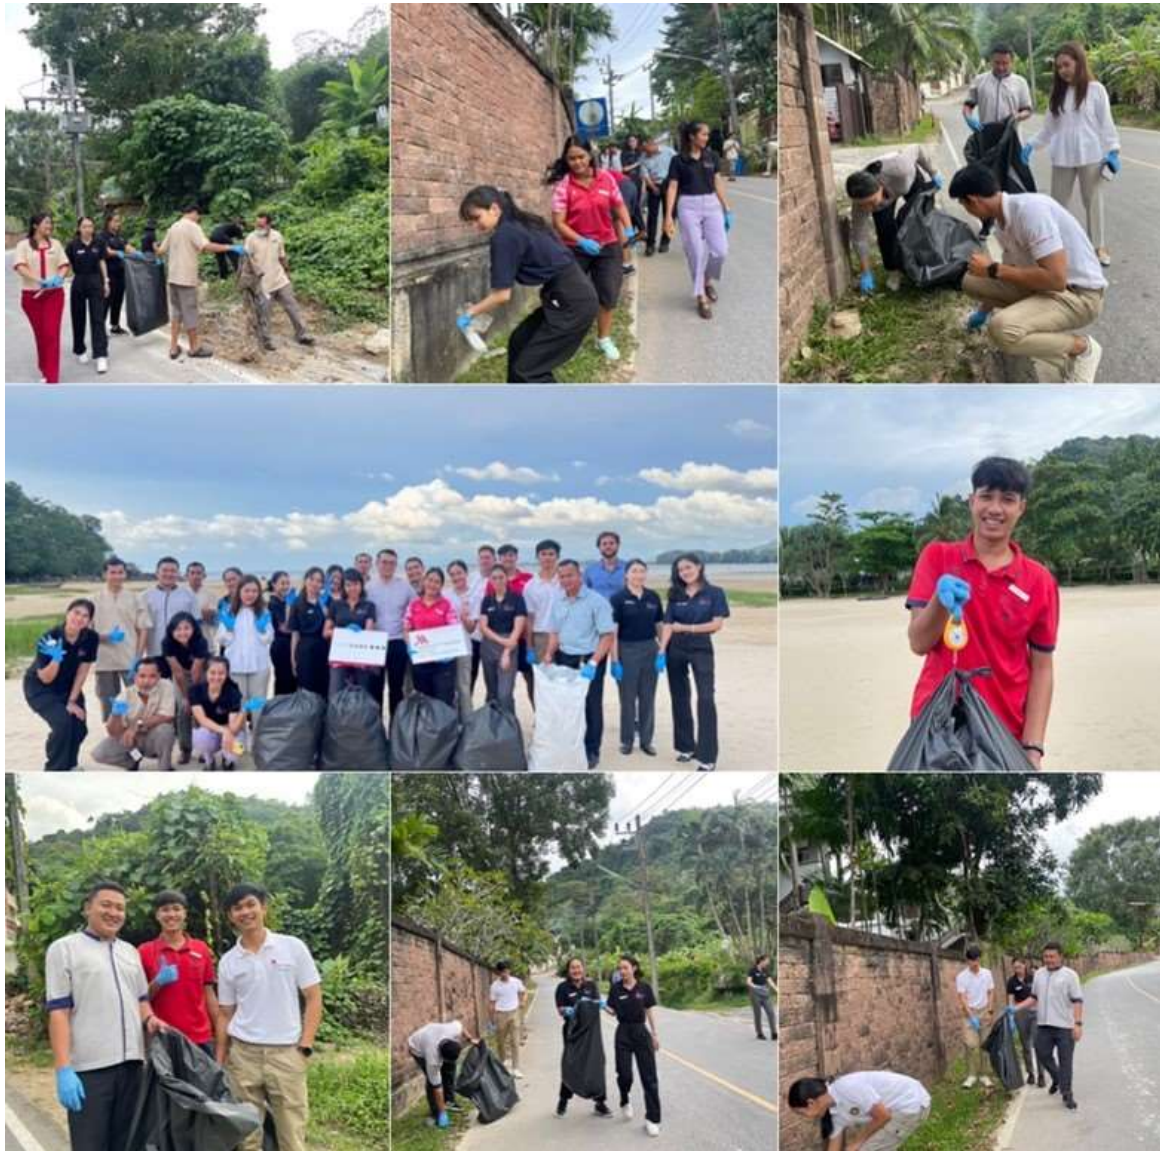
ภาพที่ 2.2-9 พนักงานทำความสะอาดในบริเวณหน้าพื้นที่โครงการ

3. จัดให้มีพนักงานคอยดูแลทำความสะอาดบริเวณชายหาดบริเวณหน้าพื้นที่โครงการทุกวัน	สภาพธรรมชาติภายในโครงการมีความร่มรื่นสวยงามจากการปลูกต้นไม้ภายในโครงการ และทำให้บรรยากาศไม่ร้อน	-	ภาพที่ 2.2-9

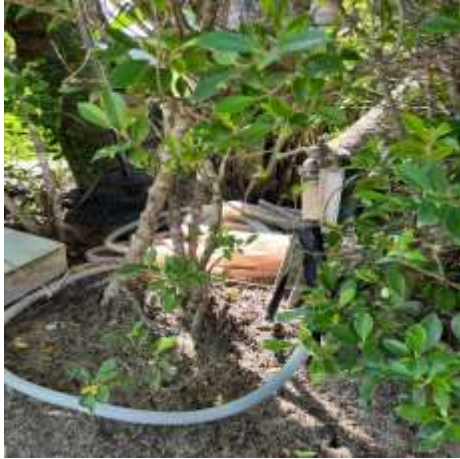
ภาพที่ 2.2-10 ระบบบำบัดน้ำเสียและการนำน้ำที่ผ่านการบำบัดแล้วมารดน้ำต้นไม้

2.2 นิเวศวิทยาทางน้ำ	1. น้ำเสียที่ผ่านการบำบัดด้วยระบบเติมอากาศแบบผิวสัมผัสโครงการส่วนขยายมีปริมาตร 44.52 ลบ.ม./วัน มีค่า BOD ออก ไม่เกิน 20 มก./ลิตร (มาตรฐานน้ำทิ้งอาคารประเภท ข. BOD ค่าออกไม่เกิน 30 มก./ลิตร) จะรวบรวมเข้าสู่บ่อพักน้ำเสียแบบเติมอากาศ (Post Aeration) ปริมาตร 60 ลบ.ม. ระยะเวลาเก็บกัก 12 ชั่วโมงเป็นฝาดตะแกรงเหล็กขนา ๓0.1x0.1 ม. โดยจะมีการเติมอากาศในบ่อดังกล่าวด้วยเครื่องเติมอากาศได้นำขนาดมอเตอร์ 0.75 กิโลวัตต์ จำนวน 1 เครื่อง ความสามารถในการเติมอากาศ 3.0 ลบ.ม./ชม. แล้วเข้าสู่ระบบกรองทราย (Sand filter) เพื่อเกาะกักและความขุ่นออกจากน้ำ กรองคาร์บอน (Carbon Filter) เพื่อกรองเศษตะกอนเหลือและกำจัดกลิ่นที่ไม่พึงประสงค์ออกจากน้ำและฆ่า UV ก่อนนำน้ำที่ผ่านการบำบัดแล้วไปรดน้ำต้นไม้ภายในพื้นที่โครงการส่วนโรงแรมโดยใช้ระบบก๊อกสนามต่อไป	โครงการจัดให้มีการนำน้ำที่ผ่านการบำบัดแล้วทั้ง 2 ชุด มารดน้ำต้นไม้ โดยนำน้ำที่ผ่านการบำบัดแล้ว เติมนคลอรีน และนำมาผ่านเครื่องกรองสูบน้ำ และไหลลงไปยังบ่อหนองน้ำ แล้วทำการสูบน้ำกลับขึ้นมารดน้ำต้นไม้	-	ภาพที่ 2.2-10

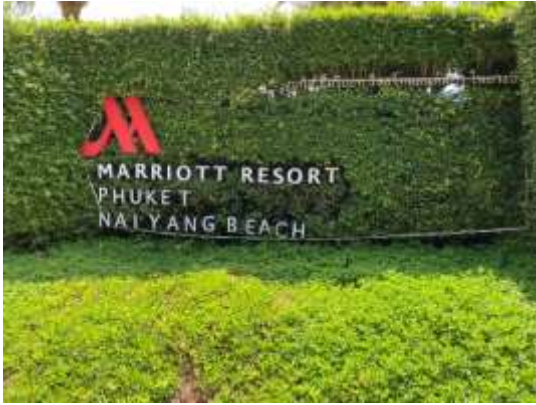
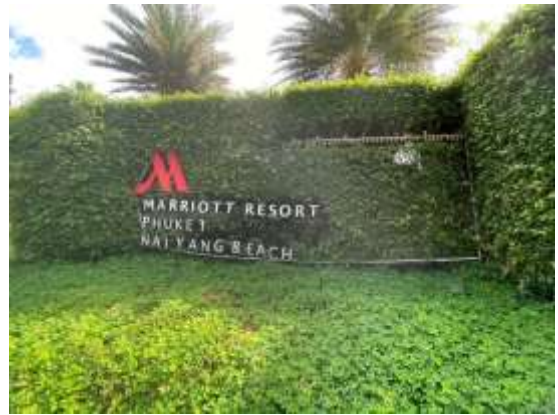
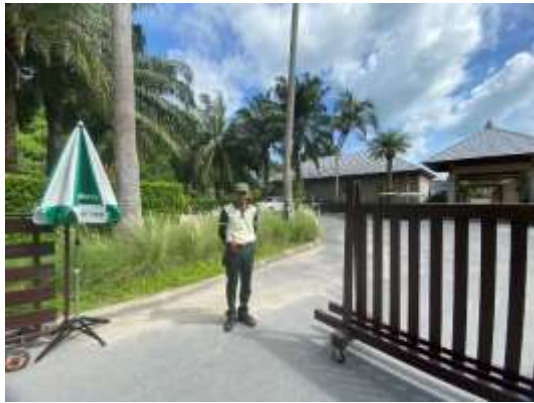
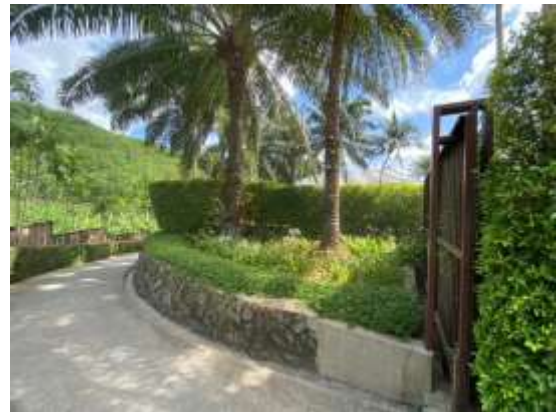
ภาพที่ 2.2-12 ป้ายโครงการและเจ้าหน้าที่อำนวยความสะดวก

4. การใช้ประโยชน์ที่ดินตามกฎหมายกระทรวงฉบับที่ 20 (พ.ศ.2532) ออกตามในพระราชบัญญัติควบคุมอาคาร พ.ศ.2522	-	-	-
3.2 การคมนาคมขนส่ง	1. ติดป้ายโครงการลูกศรแสดงทิศทางบริเวณเข้า-ออกโครงการที่สามารถมองเห็นได้ชัดเจนแนะนำระยะทางที่จะชะลอรถได้ทันก่อนเข้าสู่โครงการได้อย่างปลอดภัย	โครงการจัดให้มีป้ายชื่อโครงการที่สามารถเห็นได้แต่ไกลเจ้าหน้าที่คอยอำนวยความสะดวกบริเวณทางเข้าออก และบอกเส้นทางเดินรถ	-	ภาพที่ 2.2-12

2. ควบคุมการจราจรบริเวณทางเข้า-ออกพื้นที่โครงการโดยจัดให้มีเจ้าหน้าที่รักษาความปลอดภัยควบคุมดูแลและตรวจรถเข้า-ออกโครงการและทางจราจรให้เพียงพอ	โครงการจัดให้มีเจ้าหน้าที่รักษาความปลอดภัย และคอยอำนวยความสะดวกบริเวณทางเข้าออก ตลอดเวลา	-	ภาพที่ 2.2-12

3. เวลากลางคืนจัดให้มีระบบไฟฟ้าส่องสว่างบริเวณทางเข้า-ออกโครงการและทางจราจรให้เพียงพอ	ในเวลากลางคืนโครงการจัดให้มีระบบส่องสว่างบริเวณทางเข้าโครงการเส้นทางภายในโครงการ	-	ภาพที่ 2.2-12

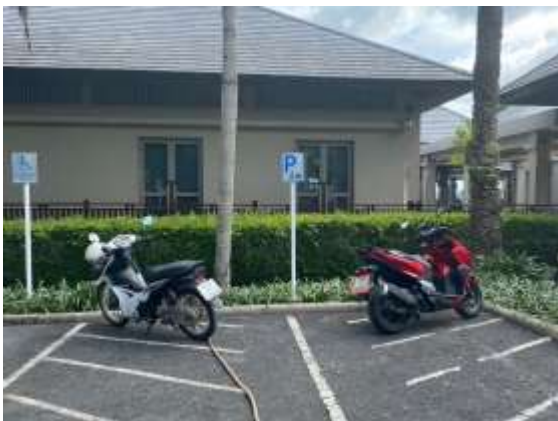
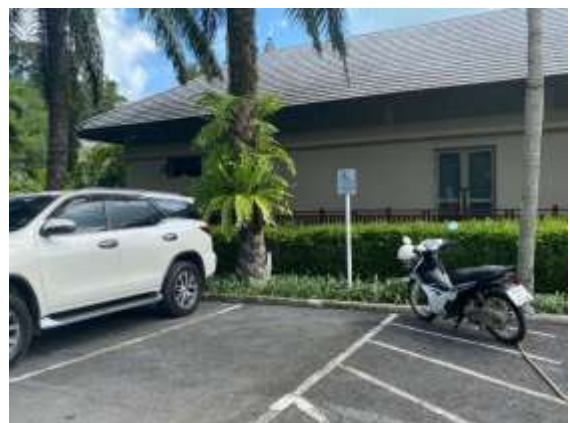
ภาพที่ 2.2-13 ที่จอดรถภายในโครงการ

3. คุณค่าการใช้ประโยชน์ของมนุษย์ (ต่อ)				
3.2 การคมนาคมขนส่ง (ต่อ)	4. โครงการจัดให้มีที่จอดรถยนต์ของโครงการทั้งสิ้นจำนวน 34 คัน (ที่จอดรถคนพิการ จำนวน 2 คัน และที่จอดรถบัส จำนวน 2คัน) เป็นที่จอดรถยนต์ภายนอกอาคารทั้งหมดซึ่งลักษณะที่กับแนวทางเดินรถโดยที่จอดรถยนต์มีขนาดความกว้าง 2.4 เมตร และความยาว 5.0 เมตร หาที่จอดรถยนต์แบบขนานกับแนวทางรถมีขนาดความกว้าง 2.4 เมตร และความยาว 6.0 เมตร และจัดให้มีพื้นที่ว่างข้างที่จอดรถกว้าง 1.0 เมตร ซึ่งเป็นไปตามประกาศกระทรวงฉบับที่ 7 (พ.ศ. 2517) และฉบับที่ 64 (พ.ศ.2555) ร้านเพียงพอต่อผู้พักอาศัยและการใช้บริการต่างๆเพื่อเป็นการป้องกันไม่อาศัยในโครงการจอดกีดขวางทางจราจร	โครงการจัดให้มีที่จอดรถสำหรับนักท่องเที่ยว จำนวน 34 คัน โดยเป็นที่จอดรถคนพิการ 2 คัน และที่จอดรถบัส 2 คันโดยมีการติดป้ายชัดเจน	-	ภาพที่ 2.2-13

5. ห้ามจอดรถทุกชนิดบริเวณทางเข้าออกโครงการบนถนนสาธารณะและบริเวณไหล่ทางหน้าโครงการ	โครงการห้ามไม่ให้จอดรถทุกชนิดบริเวณทางเข้าออกโครงการบนถนนสาธารณะและบริเวณไหล่ทางหน้าโครงการ	-	ภาพที่ 2.2-13

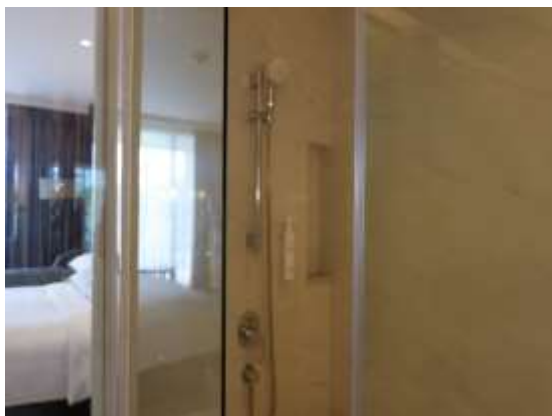
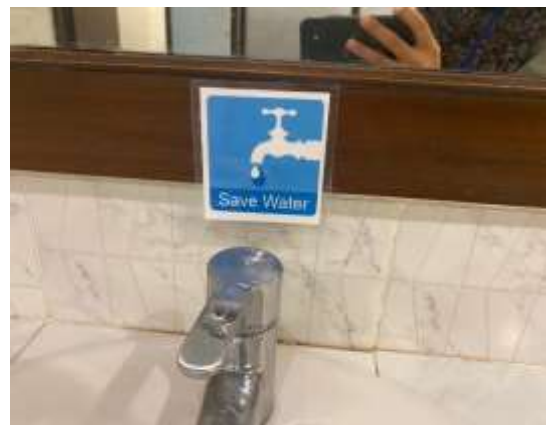
ภาพที่ 2.2-17 สุขภัณฑ์ประหยัดน้ำ

3. รมรณคืให้ร่วมกันประหยัสน้ำและเลือกใ้สุขภัณัฒ์ประหยัศ	โครงการยังม่ติดบ้ำยรณรณคืให้ประหยัสน้ำ แต่ โครงการเลือกประหยัสน้ำ	-	ภาพที่ 2.2-18
	4. ตรวจสอบการแจกจ่ายน้ำและเส้นท่ให้อยู่ในสภาพดีอยู่เสมอ หากพบว่า ชำรุดให้แก้ไขทันทีนอกจากนี้โครงการจะมาตรวจสอบระบบท่อน้ำรวมถึง เครื่องสูษภัณัฒ์ที่อาจจะชำรุดจนเป็นเหตุให้น้ำประปารั่วไหลได้ง่าย	- โครงการมีการตรวจสอบ เส้นท่ประปา และ สุขภัณัฒ์ไม่ให้มีการเสมอ	-	-

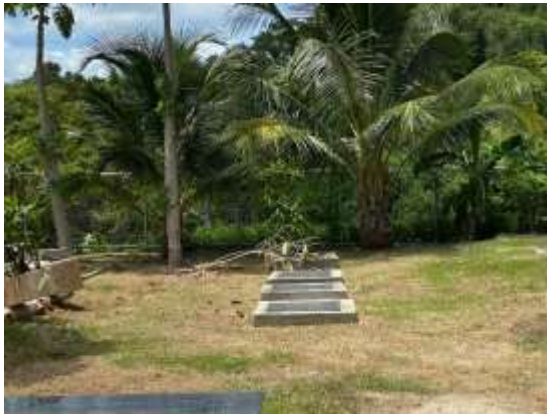
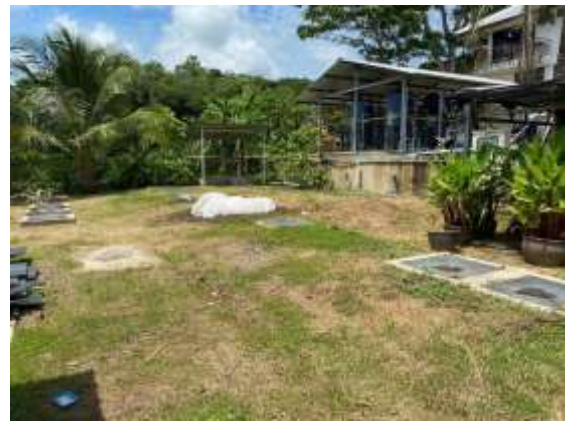
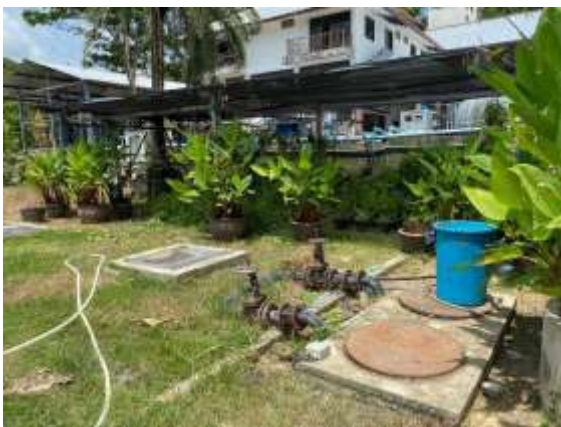
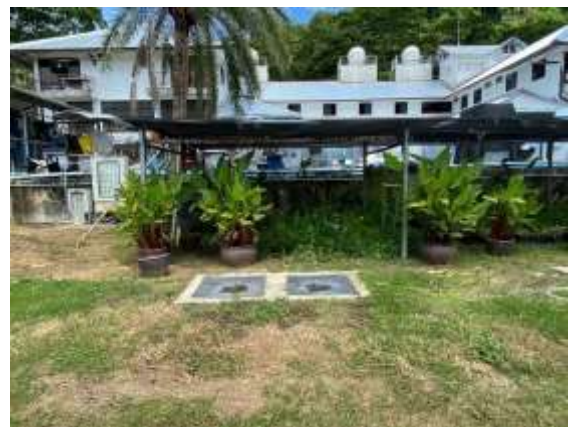
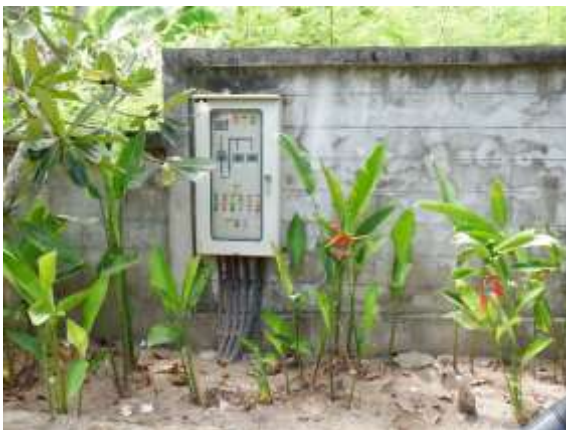
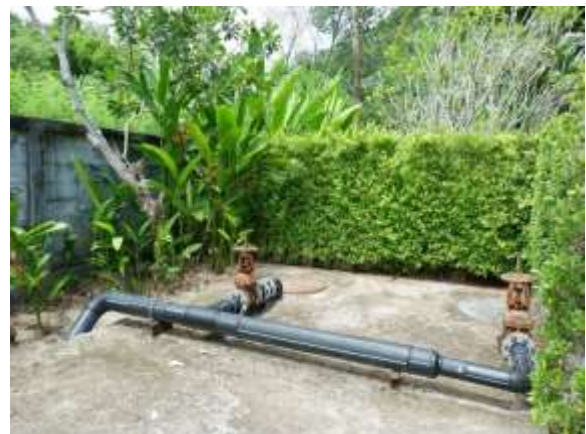
ภาพที่ 2.2-18 บ่อหน่วงน้ำ และปั๊มสูบน้ำของโครงการ

3.4 การระบายน้ำและป้องกัน น้ำท่วม	1. ออกแบบให้มีการท่วงน้ำไว้ 2 โซน วันที่ 1 จัดให้มีบ่อท่วงน้ำปริมาตร 400 ลูกบาศก์เมตร จำนวน1 บ่อ และส่วนที่ 2 ปริมาตร 200 ลูกบาศก์ เมตร จำนวน 1 บ่อ ห้องน้ำฝนส่วนเกินออกนอกพื้นที่โครงการในอัตรา 0.52 ลบ.ม./วินาที และ 0.25 ลบ.ม./วินาที ตามลำดับ	- โครงการจัดให้มีบ่อท่วงน้ำจำนวน 2 บ่อ และ จัดให้มีเครื่องตัวตามที่กำหนด - โดยปัจจุบัน จะสูบน้ำจากโซน 2 มาไว้โซนและ นำน้ำที่ผสมกับน้ำกลับโปรดน้ตันไม้ ในฤดูแล้ง	-	ภาพที่ 2.2-19

2. จะให้มีเครื่องสูบน้ำจำนวน 2 เครื่อง ทำงานสลับกันมีอัตราสูบน้ำ 6.60 ลบ.ม./นาที่/เครื่อง ของโซนที่ 1 และจัดให้มีเครื่องสูบน้ำจำนวน 2 เครื่อง สลับกันทำงานมีอัตราการสูบน้ำ 3.0 ลบ.ม./นาที่/เครื่อง ของโซนที่ 2 ซึ่ง น้อยกว่าอัตราการระบายน้ำก่อนมีโครงการ	- โครงการจัดให้มีบ่อท่วงน้ำจำนวน 2 บ่อ และ จัดให้มีเครื่องตัวตามที่กำหนด	-	ภาพที่ 2.2-19

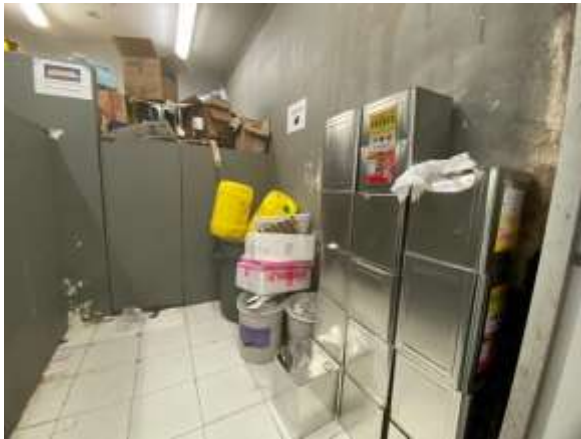
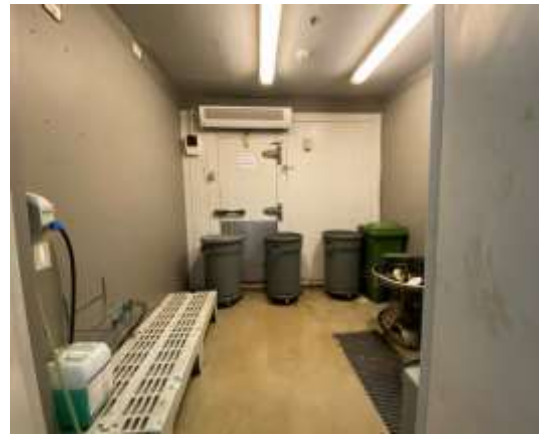
ภาพที่ 2.2-23 ห้องพัสดุรวมของโครงการ

2. ออกแบบให้ตำแหน่งของห้องพักขยะส่วนขยายจะใช้ร่วมเดิมซึ่งอยู่ที่อาคาร b เป็นตำแหน่งที่ใกล้กับทางเข้า-ออกโครงการ รถเก็บขยะมูลฝอยสามารถเข้ามาเก็บผลได้อย่างสะดวก ไม่กีดขวางการจราจรและไม่รบกวนผู้พักอาศัยภายในโครงการ	โครงการจัดให้มีห้องพักขยะรวมที่อาคาร B ตำแหน่งใกล้กับทางเข้า-ออกด้านข้างโครงการ	-	ภาพที่ 2.2-23

3. จัดให้มีห้องพักขยะรวมแบ่งออกเป็น 2 ห้อง เพื่อรองรับขยะเปียก และขยะแห้ง/รีไซเคิล ขยะอันตราย ซึ่งสามารถรับขยะมูลฝอยของโครงการได้ไม่น้อยกว่า 25 โดยจะจ้างเอกชนที่ขึ้นทะเบียนกับองค์การบริหารส่วนตำบลสาครุมาดำเนินการเก็บขนขยะไปกำจัดต่อไป	โครงการจัดแยกห้องพักขยะเป็น 2 ห้อง คือห้องพักขยะเปียก (ควบคุมอุณหภูมิ 20 องศา) และห้องขยะแห้ง สำหรับใส่ขยะแห้ง ขยะอันตรายและขยะรีไซเคิล	-	ภาพที่ 2.2-23

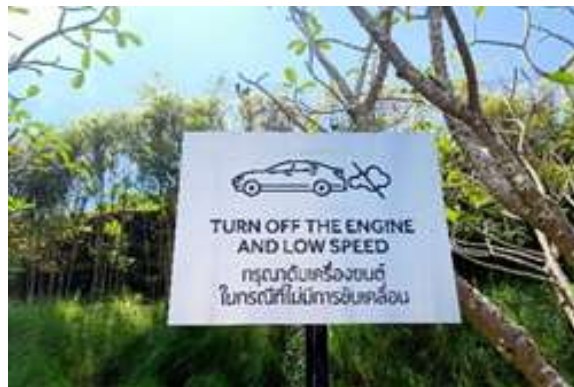
ภาพที่ 2.2-35 ป้ายจอดรถกรุณาดับเครื่องยนต์

2. ทำป้ายประชาสัมพันธ์ให้ดับเครื่องยนต์เมื่อจอดรถ	โครงการมีการติดป้ายให้ดับเครื่องยนต์เมื่อจอดรถรอ	-	ภาพที่ 2.2-35
	3. ปลุกต้นไม้ยืนต้นเป็นรั้วกันเสียงโดยรอบโครงการ	โครงการมีการปลุกต้นไม้รอบโครงการเพื่อให้เป็นพื้นที่ สีเขียวและเป็นรั้วกันเสียง	-	ภาพที่ 2.2-37

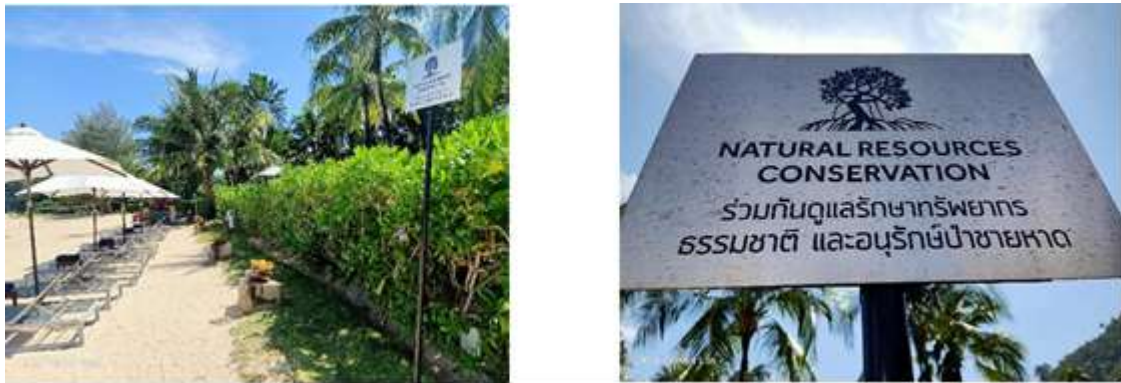
ภาพที่ 2.2-37 ป้ายช่วยกันดูแลรักษาทรัพยากรธรรมชาติและอนุรักษ์ป่าชายหาด

2. ติดป้ายรณรงค์ให้ผู้พักอาศัยในโครงการช่วยกันรักษาทรัพยากรธรรมชาติและอนุรักษ์ป่าชายหาด	อุปกรณ์เครื่องจักรกล และเครื่องใช้ไฟฟ้าทั้งหมด อยู่ในสภาพใหม่ ไม่พบว่ามีเสียงดังที่เกิดจากเครื่องจักรมีความเสียหาย	-	ภาพที่ 2.2-37
