รายงานผลการปฏิบัติตามมาตรการป้องกันและแก้ไขผลกระทบสิ่งแวดล้อม
และมาตรการติดตามตรวจสอบคุณภาพสิ่งแวดล้อม
โครงการโรงแรมสตาร์ 2 (ระยะดำเนินการ)
(เดิมชื่อ โรงแรมสตาร์และพลาซ่า)
ตั้งอยู่ที่ศูนย์การค้าระยอง เทศบาลนครระยอง อำเภอเมืองระยอง จังหวัดระยอง
บริษัท ระยองสตาร์ จำกัด
เลขที่ 109 ซอยศูนย์การค้าสาย 4 ถนนสุขุมวิท ตำบลท่าประดู่
อำเภอเมืองระยอง จังหวัดระยอง 21000
เดือนมกราคม – มิถุนายน 2567

รายงานผลการปฏิบัติตามมาตรการป้องกันและแก้ไขผลกระทบสิ่งแวดล้อม
และมาตรการติดตามตรวจสอบผลกระทบสิ่งแวดล้อม

1. ชื่อโครงการ โรงแรมสตาร์ 2

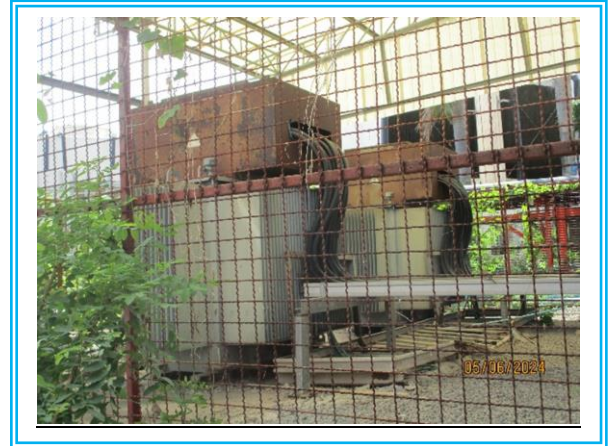
รูปที่ 2.4-2 หม้อแปลงไฟฟ้าของโครงการ

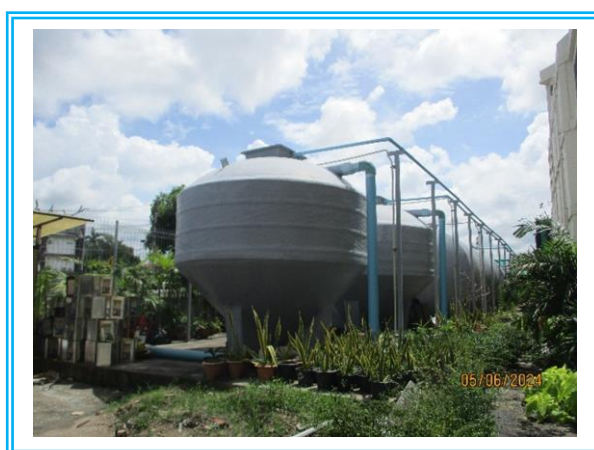
รูปที่ 2.4-6 ระบบบำบัดน้ำเสียแบบจานหมุนชีวภาพ

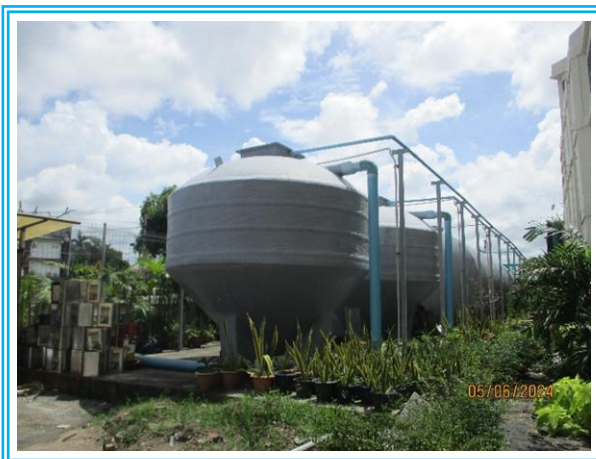
รูปที่ 3-3 ระบบบำบัดน้ำเสียแบบจานหมุนชีวภาพ

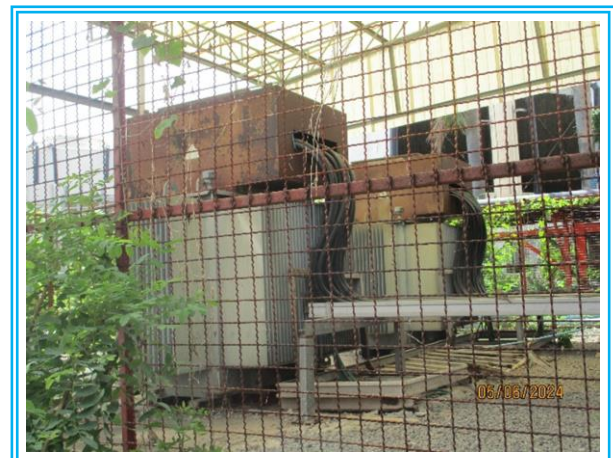
รูปที่ 3-6 หม้อแปลงไฟฟ้าของโครงการ

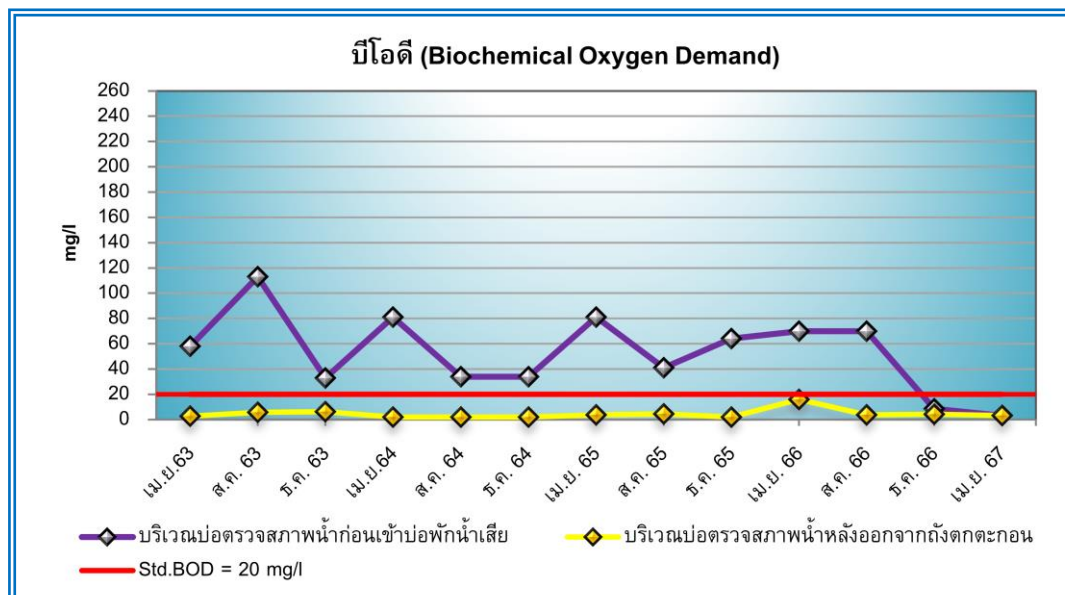
รูปที่ 4.3-2 กราฟเปรียบเทียบผลการวิเคราะห์ค่าความสกปรกในรูปบีโอดี (Biochemical Oxygen Demand)
โครงการโรงแรมสตาร์ 2 (ระยะดำเนินการ)
ระหว่างเดือนเมษายน 2563 – เมษายน 2567

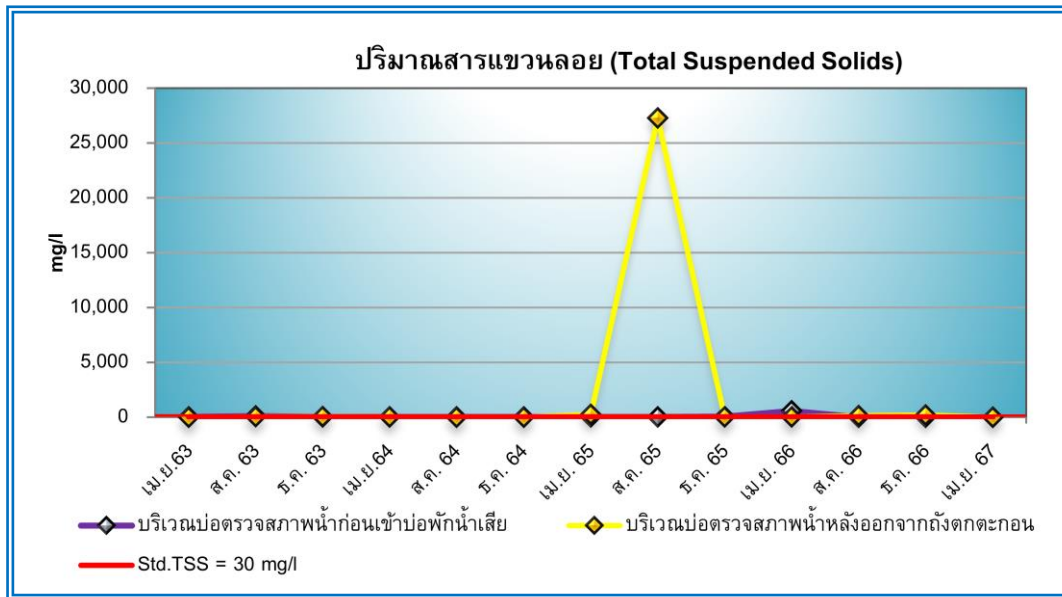
หมายเหตุ: ^{1/} มาตรฐานตามประกาศกระทรวงทรัพยากรธรรมชาติและสิ่งแวดล้อม (พ.ศ.2548) เรื่อง กำหนดมาตรฐานควบคุมการระบายน้ำทิ้งจากอาคาร
บางประเภทและบางขนาด (อาคารประเภท ก.)
^{2/} บริเวณบ่อตรวจสภาพน้ำก่อนเข้าบ่อบำบัดน้ำเสีย (สำหรับน้ำก่อนเข้าบ่อบำบัดน้ำเสียในประเทศไทยยังไม่มีมาตรฐานกำหนดไว้)
^{3/} บริเวณบ่อตรวจสภาพน้ำหลังออกจากถังตกตะกอน
* มีค่าสูงกว่าเกณฑ์มาตรฐาน

รูปที่ 4.3-3 กราฟเปรียบเทียบผลการวิเคราะห์ปริมาณสารแขวนลอย (Total Suspended Solids)
โครงการโรงแรมสตาร์ 2 (ระยะดำเนินการ)
ระหว่างเดือนเมษายน 2563 – เมษายน 2567

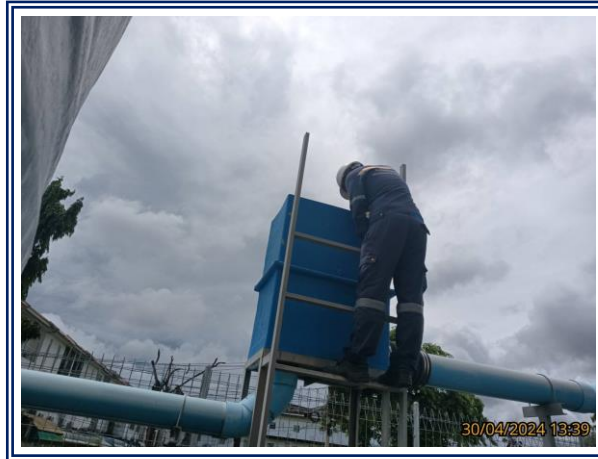
รูปที่ 4.3-7 แสดงการเก็บตัวอย่างเพื่อวิเคราะห์คุณภาพน้ำทั้ง บริเวณบ่อตรวจสอบสภาพน้ำก่อนเข้าบ่อพักน้ำเสีย
ดำเนินการเก็บตัวอย่างระหว่างเดือนมกราคม – มิถุนายน 2567

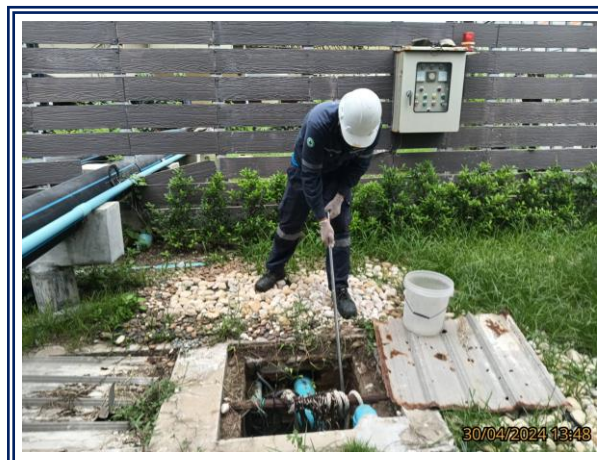
รูปที่ 4.3-8 แสดงการเก็บตัวอย่างเพื่อวิเคราะห์คุณภาพน้ำทั้ง บริเวณบ่อตรวจสอบสภาพน้ำหลังจากออกจากถังตกตะกอน
ดำเนินการเก็บตัวอย่างระหว่างเดือนมกราคม – มิถุนายน 2567
