ชื่อโครงการ :	โครงการ IDEO VERVE RATCHAPRAROP
สถานที่ตั้งโครงการ :	ถนนราชปรารภ แขวงมักกะสัน เขตราชเทวี กรุงเทพมหานคร
เจ้าของโครงการ :	นิติบุคคลอาคารชุด ไอดีโอ เวิร์ฟ ราชปรารภ 403 ถนนราชปรารภ แขวงมักกะสัน เขตราชเทวี กรุงเทพมหานคร
โครงการได้รับความเห็นชอบรายงาน :	เมื่อการประชุมครั้งที่ 10/2552 วันที่ 12 มีนาคม 2552 เลขที่ ทส.1009.5/2908 ลงวันที่ 22 เมษายน 2552
จัดทำรายงานการวิเคราะห์ผลกระทบสิ่งแวดล้อม :	บริษัท ไท-ไท วิศวกรรม จำกัด
ประเภทโครงการ :	เป็นอาคารอยู่อาศัยรวม (อาคารชุด) ประกอบด้วย อาคารชุดพักอาศัย ขนาดความสูง 34 ชั้น จำนวน 1 อาคาร มีจำนวนชุดพักอาศัย 447 ห้อง และร้านค้า จำนวน 4 ร้าน มีขนาดพื้นที่โครงการ 2 - 2 - 5.9 ไร่ หรือ 4,023.6 ตารางเมตร
สภาพโครงการปัจจุบัน :	เปิดดำเนินการแล้ว
โครงการได้เสนอรายงานแนวการปฏิบัติตามมาตรการติดตามตรวจสอบผลกระทบสิ่งแวดล้อม ครั้งสุดท้าย เมื่อ :	22 กุมภาพันธ์ พ.ศ. 2567 (ฉบับเดือน กรกฎาคม - ธันวาคม 2566)
จัดทำรายงานโดย :	นิติบุคคลอาคารชุด ไอดีโอ เวิร์ฟ ราชปรารภ 403 ถนนราชปรารภ แขวงมักกะสัน เขตราชเทวี กรุงเทพมหานคร

ผลการติดตามตรวจสอบการปฏิบัติตามมาตรการป้องกันและแก้ไขผลกระทบสิ่งแวดล้อมของโครงการระหว่างเดือนมกราคม - มิถุนายน 2567 แสดงดังตารางที่ 3.2-1 นำเสนอรายงาน ฉบับนี้ เป็นฉบับที่ 1/2567

ตารางที่ 3.2-1 (ต่อ) ผลปฏิบัติตามมาตรการป้องกันและแก้ไขผล

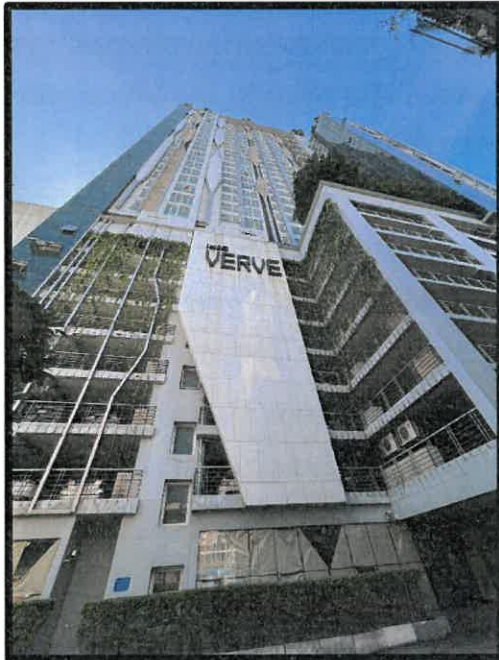
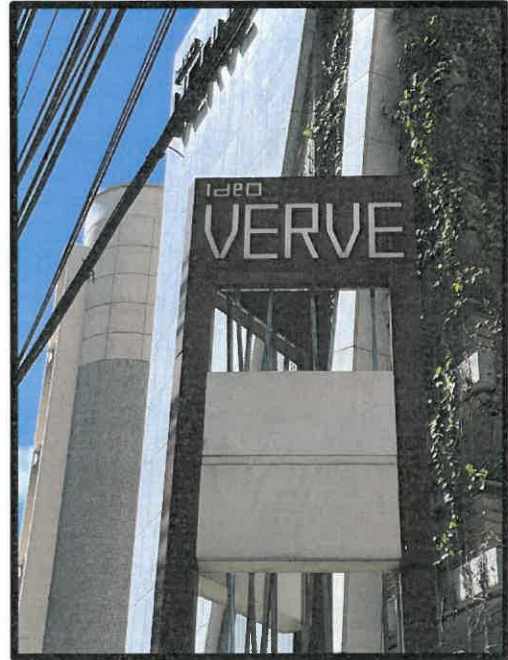
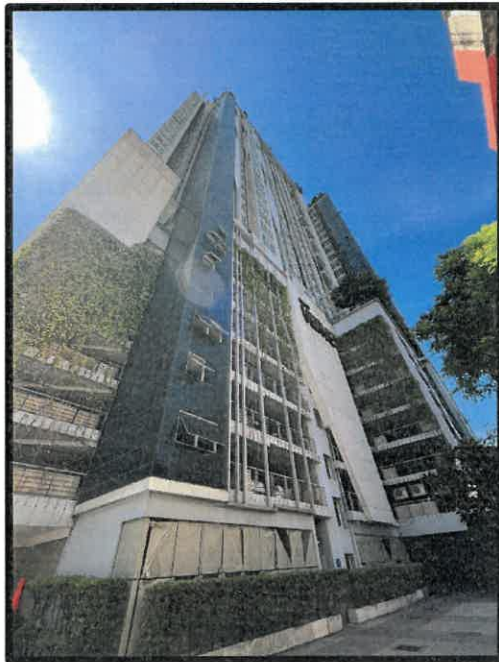
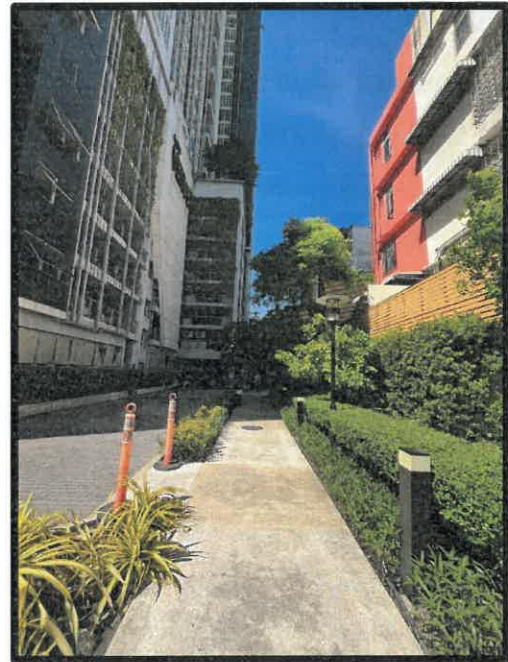
รูปที่ 1.7-1 สถานภาพปัจจุบันของโครงการ

สถานภาพของโครงการในเดือนมิถุนายน 2567 พบว่า โครงการได้เปิดดำเนินการเป็นโครงการประเภทอาคารชุดพักอาศัย ขนาดความสูง 34 ชั้น จำนวน 1 อาคาร มีจำนวนห้องชุดพักอาศัย 447 ห้อง และร้านค้าจำนวน 4 ร้าน แสดงดังรูปที่ 1.7-1

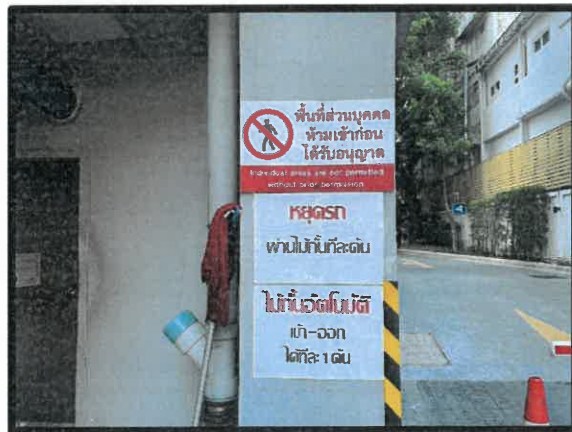
รูปที่ 3-3 ป้ายจำกัดความเร็ว และป้ายห้ามเร่งเครื่องยนต์

1.3 เสียงและควาสั่นสะเทือน	1. ควบคุมความเร็วของการใช้รถในบริเวณพื้นที่โครงการ เช่น ติดป้ายจำกัดความเร็ว และทำสัญญาณเพื่อลดความเร็ว และช่วยลดระดับเสียงที่เกิดจากการแล่นของรถยนต์	✓	- โครงการมีการควบคุมความเร็วของการใช้รถในบริเวณพื้นที่โครงการ โดยมีการจำกัดความเร็ว และทำสัญญาณเพื่อลดความเร็ว และช่วยลดระดับเสียงที่เกิดจากการแล่นของรถยนต์ (ดังแสดงในรูปที่ 3-3 และรูปที่ 3-4)

1.4 คุณภาพน้ำ	2. ติดตั้งป้ายห้ามเร่งเครื่องยนต์ ไว้บริเวณที่จอดรถและทางวิ่งภายในโครงการ ให้เห็นอย่างชัดเจน	✓	- โครงการมีการห้ามเร่งเครื่องยนต์ ไว้บริเวณที่จอดรถและทางวิ่งภายในโครงการ (ดังแสดงในรูปที่ 3-3)

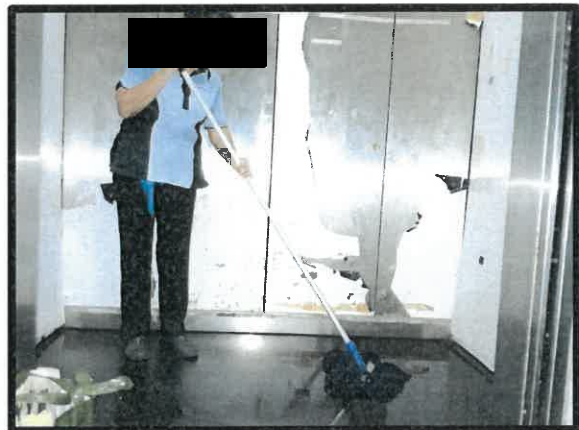
รูปที่ 3-9 การจัดเก็บมูลฝอยและคัดแยกมูลฝอย

3.4 การจัดการมูลฝอย	1. จัดให้มีห้องพักมูลฝอยในแต่ละชั้นของอาคาร โดยภายในจะตั้งถังมูลฝอยขนาด 100 ล. จำนวน 2 ถัง/ชั้น (ถังมูลฝอยแห้ง 1 ถัง และถังมูลฝอยเปียก 1 ถัง) และจัดให้มีพนักงานทำความสะอาด จัดเก็บมูลฝอยจากถังมูลฝอย คัดแยกมูลฝอยก่อนนำไปยังห้องพักมูลฝอยรวมของโครงการ 2. จัดให้มีถังมูลฝอยอันตราย ขนาด 200 ล. จำนวน 2 ถัง ตั้งอยู่ภายในห้องพักมูลฝอยแห้งของโครงการเพื่อให้ผู้พักอาศัยนำมูลฝอยอันตรายมาทิ้ง	✓	- โครงการมีห้องพักมูลฝอยในแต่ละชั้นของอาคาร และจัดให้มีพนักงานทำความสะอาด จัดเก็บมูลฝอยจากถังมูลฝอย และคัดแยกมูลฝอยก่อนนำไปยังห้องพักมูลฝอยรวมของโครงการ (ดังแสดงในรูปที่ 3-8 และรูปที่ 3-9)

3. การเก็บมูลฝอยในถังต้องไม่เต็มปริมาณ หรือน้ำหนักมากเกินไป ซึ่งบรรจุปริมาณมูลฝอยประมาณ 3 ใน 4 ของถัง	✗	- โครงการไม่ได้จัดให้มีถังมูลฝอยอันตราย
	4. ก่อนรวบรวมมูลฝอยจากจุดต่าง ๆ ไปยังห้องพักมูลฝอยรวมของโครงการ ต้องมีพนักงานผู้ให้คำแนะนำเพื่อป้องกันมูลฝอยกระจัดกระจายและสะดวกต่อการขนย้าย	✓	- โครงการมีการกำกับเจ้าหน้าที่เก็บมูลฝอยในถังให้มีปริมาณ หรือน้ำหนักมากเกินไป (ดังแสดงในรูปที่ 3-9)

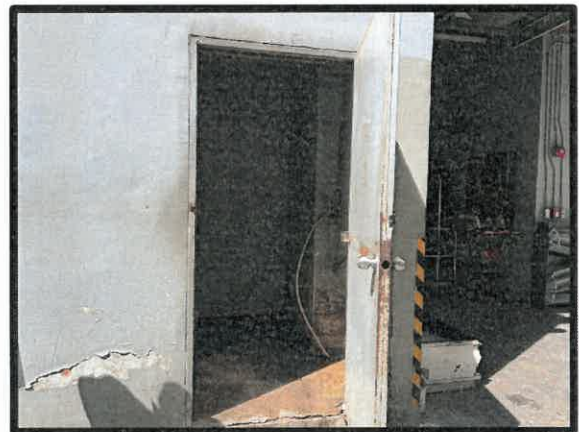
รูปที่ 3-11 การทำความสะอาดห้องพักมูลฝอยประจำชั้น และห้องพักมูลฝอยรวม

5. จัดให้มีการทำความสะอาดห้องพักมูลฝอยอย่างสม่ำเสมอ สัปดาห์ละ 1 ครั้ง เพื่อป้องกันการเพาะตัวของเชื้อโรค	✓	- โครงการมีการมีเจ้าหน้าที่คอยรวบรวมมูลฝอยจากจุดต่าง ๆ ไปยังห้องพักมูลฝอยรวมของโครงการ โดยได้มีพนักงานผู้ให้คำแนะนำ เพื่อป้องกันมูลฝอยกระจัดกระจาย และสะดวกต่อการขนย้าย (ดังแสดงในรูปที่ 3-10)
		✓	- โครงการมีเจ้าหน้าที่ทำความสะอาดห้องพักมูลฝอยประจำชั้น และห้องพักมูลฝอยรวมอย่างสม่ำเสมอ สัปดาห์ละ 1 ครั้ง เพื่อป้องกันการเพาะตัวของเชื้อโรค (ดังแสดงในรูปที่ 3-11)
