การปฏิบัติตามมาตรการป้องกันและแก้ไขผลกระทบสิ่งแวดล้อม

### การติดตามการปฏิบัติตามมาตรการป้องกันและแก้ไขผลกระทบสิ่งแวดล้อม

จากการลงพื้นที่ตรวจสอบการปฏิบัติตามมาตรการป้องกันและแก้ไขผลกระทบสิ่งแวดล้อมระยะดำเนินการโครงการ The Centro วัชรพล เมื่อวันที่ 29 พฤษภาคม 2567 ที่ผ่านมาสามารถสรุปผลการปฏิบัติตามมาตรการได้ดังรายละเอียดในตารางที่ 2.2-1 โดยมีรายละเอียดดังนี้

ตารางที่ 2.2-1 สรุปผลการปฏิบัติตามมาตรการป้องกันและแก้ไขผลกระทบสิ่งแวดล้อม โครงการ The Centro วัชรพล (ระยะดำเนินการ)

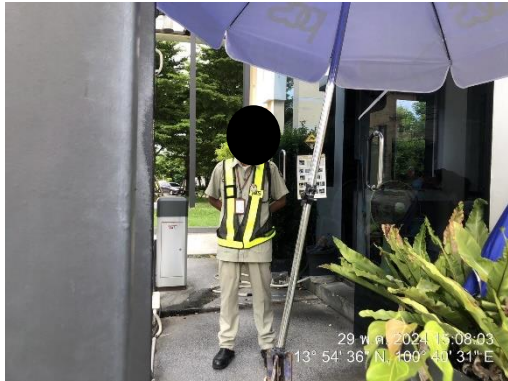
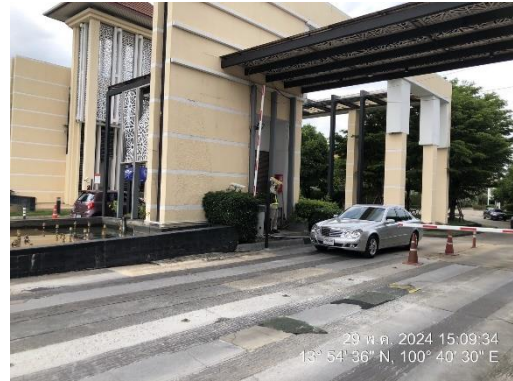
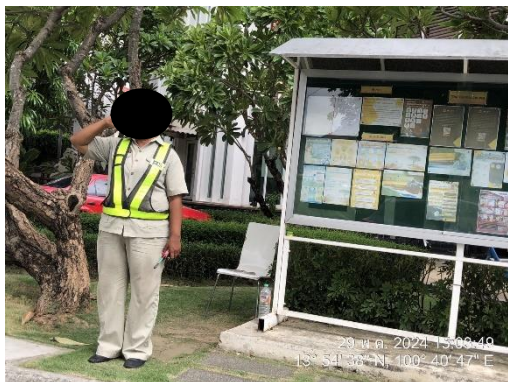
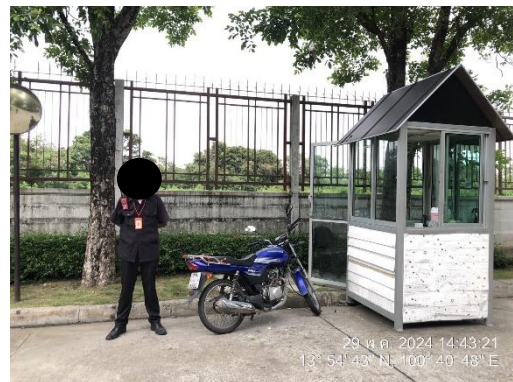
3.1 การใช้ประโยชน์ที่ดิน	-		-	-
3.2 การคมนาคมขนส่ง	- จัดให้มีเจ้าหน้าที่รักษาความปลอดภัยควบคุมดูแลการจราจรของรถที่จะเข้าและออกจากโครงการเพื่อให้เกิดความปลอดภัยต่อรถที่สัญจรผ่านบริเวณถนนสุขาภิบาล 5 ช่วงที่อยู่หน้าโครงการ	✓ จากการสำรวจพื้นที่เมื่อวันที่ 29 พฤษภาคม 2567 และจากการสัมภาษณ์ผู้จัดการหมู่บ้าน พบว่าโครงการจัดให้มีเจ้าหน้าที่รักษาความปลอดภัยประจำอยู่บริเวณทางเข้า-ออกโครงการ และตามจุดต่างๆ โดยรอบ เพื่ออำนวยความสะดวกและรักษาความปลอดภัยในบริเวณพื้นที่โครงการ ตลอด 24 ชั่วโมง	-	รูปที่ 2-6 เจ้าหน้าที่รักษาความปลอดภัยบริเวณทางเข้า-ออก และบริเวณจุดต่างๆ ภายในโครงการ

3.9 การป้องกันและบรรเทาสาธารณภัย	- จัดให้มีพนักงานรักษาความปลอดภัยควบคุมการผ่านเข้า-ออกของรถ และดูแลรักษาความปลอดภัยภายในโครงการตลอด 24 ชั่วโมง	✓ จากการสำรวจพื้นที่เมื่อวันที่ 29 พฤษภาคม 2567 และจากการสัมภาษณ์ผู้จัดการหมู่บ้าน พบว่า โครงการจัดให้มีเจ้าหน้าที่รักษาความปลอดภัยประจำอยู่บริเวณทางเข้า-ออกโครงการ และตามจุดต่างๆ โดยรอบ เพื่ออำนวยความสะดวกและรักษาความปลอดภัยในบริเวณพื้นที่โครงการ	-	รูปที่ 2-6 เจ้าหน้าที่รักษาความปลอดภัยบริเวณทางเข้า-ออก และบริเวณจุดต่างๆ ภายในโครงการ

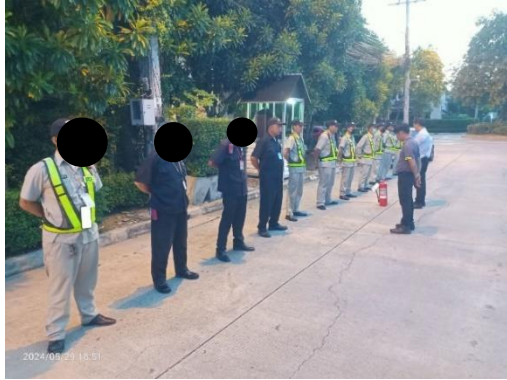
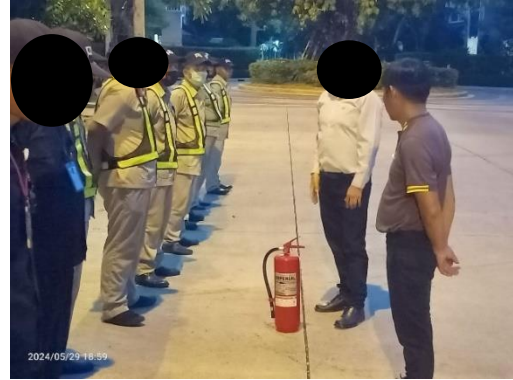
- จัดอบรมพนักงานรักษาความปลอดภัยที่ควบคุมการผ่านเข้า-ออกของรถและที่ดูแลระบบการจราจรของโครงการเป็นประจำ	✓ จากการสัมภาษณ์ผู้จัดการหมู่บ้าน พบว่า โครงการจัดให้มีเจ้าหน้าที่รักษาความปลอดภัยที่ผ่านการอบรมด้านการจราจรปฏิบัติงานเพื่อคอยดูแลระบบจราจรและอำนวยความสะดวกบริเวณทางเข้า-ออกพื้นที่โครงการ	-	รูปที่ 2-9 การอบรมการปฏิบัติงานของเจ้าหน้าที่รักษาความปลอดภัย

- ฝึกอบรมพนักงานรักษาความปลอดภัย ให้มีความรู้ในการป้องกันและบรรเทา อัคคีภัยเบื้องต้น และ มีการฝึกอบรม เป็นประจำ	✓ จากการสัมภาษณ์ผู้จัดการหมู่บ้าน พบว่า โครงการจัดให้มีเจ้าหน้าที่รักษาความ ปลอดภัยที่ผ่านการอบรมให้ความรู้ในการ ป้องกันอัคคีภัยเบื้องต้นคอยอำนวยความสะดวกบริเวณทางเข้า-ออกพื้นที่โครงการ และป้อมยาม โดยรอบโครงการ	-	รูปที่ 2-9 การอบรมการ ปฏิบัติงานของเจ้าหน้าที่ รักษาความปลอดภัย

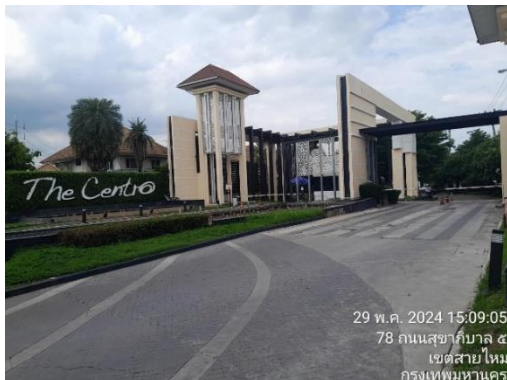
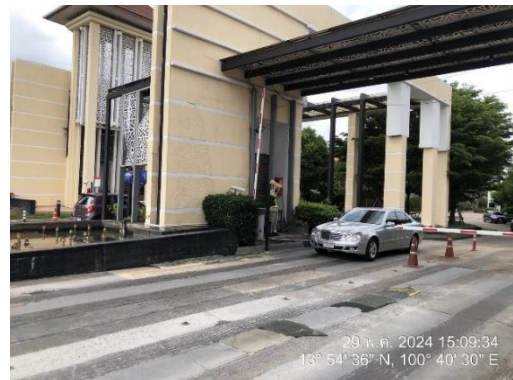
รูปที่ 2-10 สภาพถนนบริเวณด้านหน้าทางเข้า-ออก พื้นที่โครงการ

- ตรวจสอบสภาพถนนภายในโครงการ อย่างสม่ำเสมอ หากพบว่ามีสภาพ ชำรุดต้องรีบซ่อมแซม	✓ จากการสำรวจพื้นที่เมื่อวันที่ 29 พฤษภาคม 2567 พบว่า โครงการจัดให้มีการ ตรวจสอบสภาพถนน และรักษาความ สะอาดพื้นถนนให้อยู่ในสภาพดีอยู่เสมอ และจากการสัมภาษณ์ผู้จัดการหมู่บ้าน พบว่า กรณีที่ถนนเกิดการชำรุดโครงการ ได้มีการดำเนินการซ่อมแซมแก้ไขโดยเร็ว	-	รูปที่ 2-8 สภาพถนน ภายในโครงการและการ ซ่อมแซมกรณีเกิดการ ชำรุด รูปที่ 2-10 สภาพถนน บริเวณด้านหน้าทางเข้า- ออก พื้นที่โครงการ

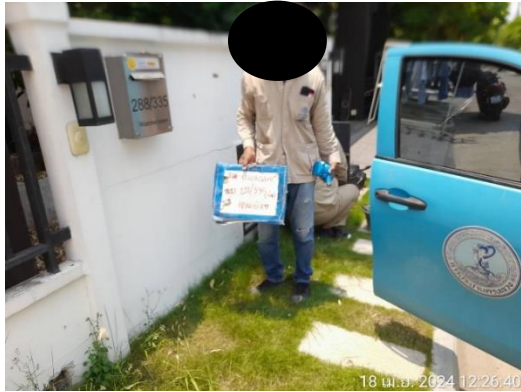
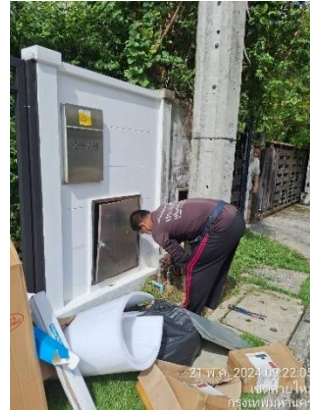
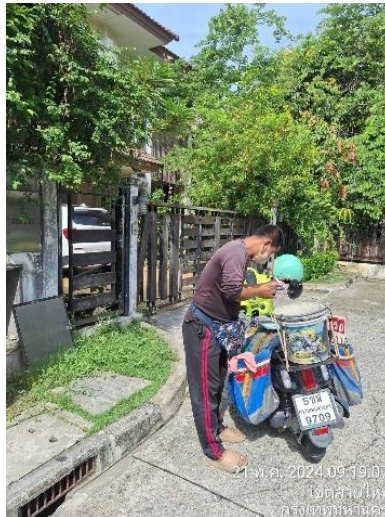
3.3 การใช้น้ำ	- หากมีการรั่วหรือชำรุดของท่อประปาภายในโครงการ จะแจ้งให้การประปานครหลวงเข้ามาดำเนินการซ่อมแซมทันที	✓ จากการสัมภาษณ์เจ้าหน้าที่ พบว่าโครงการมีเจ้าหน้าที่คอยตรวจสอบระบบท่อน้ำประปาภายในโครงการ ซึ่งหากมีการชำรุดเสียหาย จะประสานงานให้การประปานครหลวงเข้ามาดำเนินการซ่อมแซมในทันที	-	รูปที่ 2-14 การตรวจสอบระบบท่อน้ำประปาของโครงการ

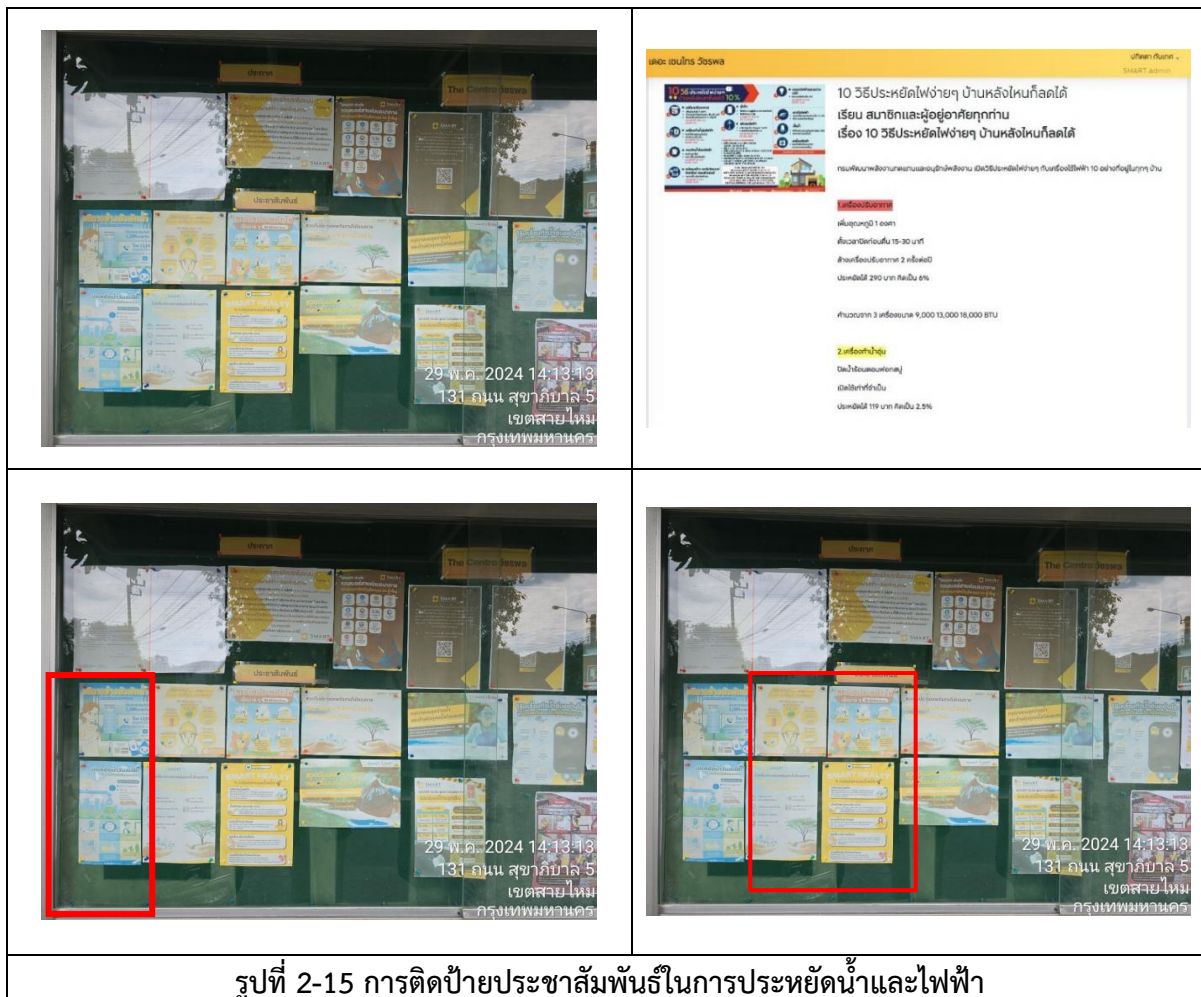
รูปที่ 2-15 การติดป้ายประชาสัมพันธ์ในการประหยัดน้ำและไฟฟ้า

- มีการรณรงค์และขอความร่วมมือให้ ผู้พักอาศัยภายในโครงการช่วยกัน ใช้น้ำอย่างประหยัด	✓ จากการสำรวจพื้นที่เมื่อวันที่ 29 พฤษภาคม 2567 พบว่า โครงการมีการประชาสัมพันธ์ รณรงค์ให้ผู้อยู่อาศัยมีการใช้น้ำอย่าง ประหยัดโดยติดป้ายประชาสัมพันธ์ที่ บอร์ดประชาสัมพันธ์บริเวณด้านหน้า อาคารสำนักงานและสโมสรของหมู่บ้าน	-	รูปที่ 2-15 การติดป้าย ประชาสัมพันธ์ในการ ประหยัดน้ำและไฟฟ้า

- รณรงค์และขอความร่วมมือให้ ผู้พักอาศัยภายในโครงการช่วยกัน ประหยัดไฟฟ้า	✓ จากการสัมภาษณ์เจ้าหน้าที่โครงการ พบว่า มีการประชาสัมพันธ์รณรงค์ให้ผู้ อาศัยมีการใช้ไฟฟ้าอย่างประหยัด โดยติด ป้ายประชาสัมพันธ์ที่บอร์ดประชาสัมพันธ์ บริเวณด้านหน้าอาคารสำนักงานและ สโมสรของหมู่บ้าน และที่สวิทช์ไฟใน ห้องน้ำส่วนกลาง	-	รูปที่ 2-15 การติดป้าย ประชาสัมพันธ์ในการ ประหยัดน้ำและไฟฟ้า

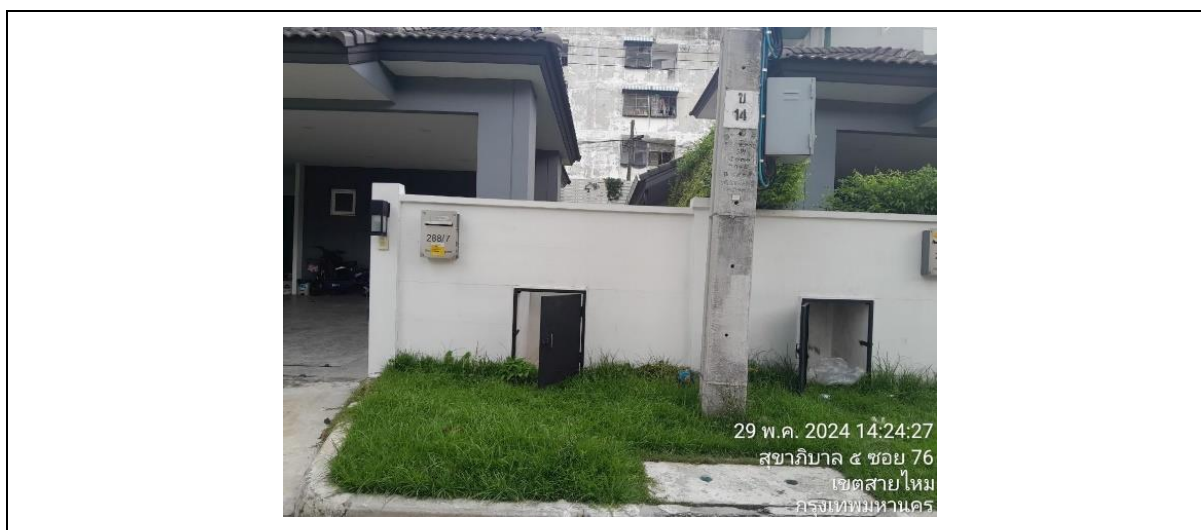
- จัดให้มีถังรองรับมูลฝอยสำหรับบ้านพักอาศัยแต่ละหลังโดยเป็นถังขยะ คสล. สำเร็จรูปไว้ภายในรั้วบ้านแต่ละหลัง มีฝาปิดมิดชิด และมีช่องเปิดอยู่ด้านนอกรั้วเพื่อให้เจ้าหน้าที่เข้ามาทำการเก็บขนมูลฝอย สำหรับแปลงที่ดินโรงเรียนอนุบาล และสโมสรนั้นโครงการจะจัดเตรียมถังรองรับมูลฝอยสำหรับแต่ละแปลงที่ดินไว้อย่างเพียงพอ	✓	จากการสำรวจพื้นที่เมื่อวันที่ 29 พฤษภาคม 2567 พบว่า บ้านพักอาศัยแต่ละหลังมีถังรองรับมูลฝอยสำเร็จรูปที่อยู่ภายในรั้วบ้าน ซึ่งมีฝาปิดมิดชิดและมีช่องเปิดด้านนอกรั้วเพื่อให้เจ้าหน้าที่ฝ่ายรักษาความสะอาดของสำนักงานเขตสายไหมเข้ามาเก็บขนมูลฝอยของบ้านพักอาศัยแต่ละหลังได้อย่างสะดวก	แปลงที่ดินโรงเรียนอนุบาลปัจจุบันเป็นพื้นที่สีเขียวของโครงการจึงไม่มีการตั้งถังรองรับมูลฝอยไว้	รูปที่ 2-16 ถังรองรับมูลฝอยภายในพื้นที่โครงการ

- ตรวจสอบสภาพถังรองรับมูลฝอยให้อยู่ในสภาพที่ดีอยู่เสมอ และหากมีสภาพชำรุดหรือใช้การไม่ได้ต้องเปลี่ยนถังรองรับมูลฝอยใบใหม่แทนทันที	✓	จากการสำรวจพื้นที่เมื่อวันที่ 29 พฤษภาคม 2567 สภาพถังรองรับมูลฝอยประจำบ้านพักอาศัยและถังรองรับมูลฝอยประจำสโมสรอยู่ในสภาพที่ดี ไม่มีการชำรุด	-	รูปที่ 2-16 ถังรองรับมูลฝอยภายในพื้นที่โครงการ

ถังรองรับมูลฝอยสำหรับบ้านพักอาศัย  
รูปที่ 2-16 ถังรองรับมูลฝอยภายในพื้นที่โครงการ

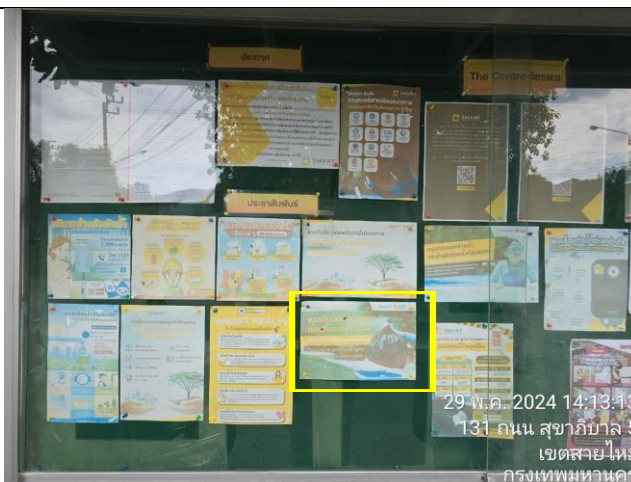
รูปที่ 2-18 ประชาสัมพันธ์เกี่ยวกับการแยกขยะมูลฝอย

3.5 การสื่อสาร	-	-	-	-
3.6 การจัดการมูลฝอย และสิ่งปฏิกูล	- จัดให้มีที่พักมูลฝอยรวมของโครงการ ไว้บริเวณแปลงที่ดินริมถนนโซน ด้านหน้าโครงการทางทิศตะวันตก ขนาด ก. 2.15 ม. X ย. 8.5 ม. X ส. 3.3 ม. (รูปที่ 6)	O จากการสำรวจพื้นที่เมื่อวันที่ 29 พฤษภาคม 2567 พบว่า โครงการจัดให้มีอาคารพ ักมูลฝอยรวม บริเวณใกล้ทางเข้า-ออก โครงการ แต่ไม่ได้มีการใช้งาน เนื่องจาก กำหนดให้บ้านแต่ละหลังแยกมูลฝอยแต่ ละประเภทก่อนนำมาทิ้งที่ถังรองรับ มูลฝอยสำเร็จรูปที่อยู่ในรั้วบ้านแต่ละ หลัง ซึ่งมีฝาปิดมิดชิด และมีช่องเปิดอยู่ ด้านนอกรั้วเพื่อให้เจ้าหน้าที่ฝ่ายรักษา ความสะอาดของสำนักงานเขตสายไหม	-	รูปที่ 2-16 ถังรองรับมูล ฝอยภายในพื้นที่ โครงการ รูปที่ 2-17 การเก็บขน มูลฝอยภายในโครงการ ของสำนักงานเขตสาย ไหม รูปที่ 2-18 ประชาสัมพันธ์ เกี่ยวกับการแยกขยะมูลฝอย

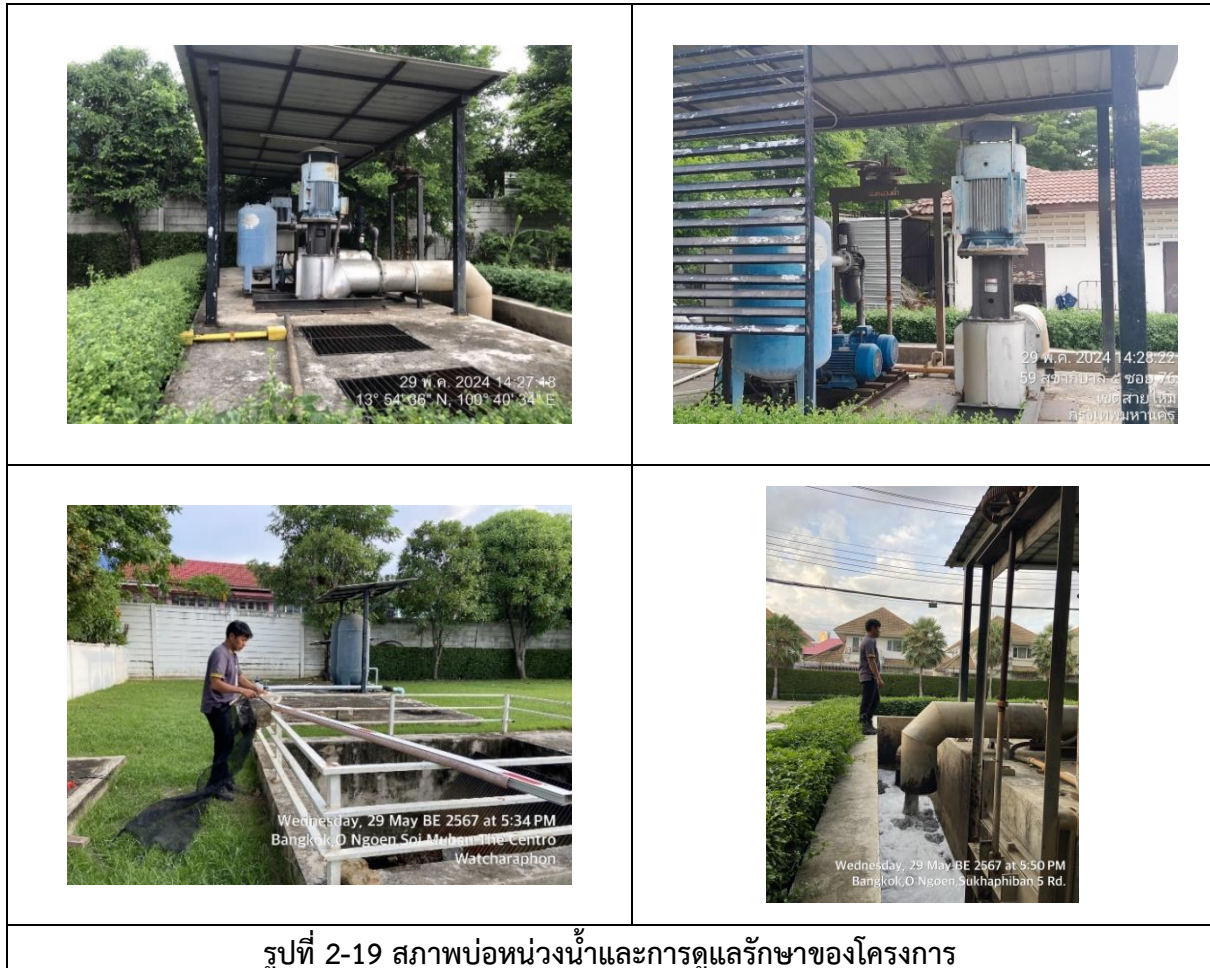
รูปที่ 2-19 สภาพบ่อน้ำและการดูแลรักษาของโครงการ

3.8 การระบายน้ำและการป้องกันน้ำท่วม	- โครงการจัดให้มีการท่อน้ำในเส้นท่อร่วมกับบ่อท่อน้ำ โดยมีปริมาตรน้ำที่สามารถท่อน้ำได้ทั้งสิ้น 3,392 ลบ.ม. โดยที่โครงการมีปริมาตรน้ำที่ต้องกักเก็บไว้ในช่วงที่มีฝนตกเพียง 2,015 ลบ.ม. โดยมีการสูบน้ำออกจากบ่อท่อน้ำ ด้วยกำลังการสูบในช่วง 0.06-0.60 ลูกบาศก์เมตร/วินาที (ควบคุมเครื่องสูบน้ำด้วยระบบลูกลอย โดยกำหนดเครื่องสูบน้ำทำงานตามระดับน้ำในบ่อท่อน้ำและเมื่อรวมกับอัตราการระบายน้ำทิ้งสูงสุดที่ผ่านการบำบัด 0.005 ลูกบาศก์เมตร/วินาที ดังนั้นในกรณีที่ฝนตกโครงการจะมีอัตราการระบายน้ำออกจากโครงการสูงสุดเท่ากับ 0.605 ลูกบาศก์เมตร/วินาที ซึ่งไม่เกินอัตราการระบายน้ำก่อนพัฒนาโครงการ (0.72 ลูกบาศก์เมตร/วินาที)	✓ จากการสำรวจพื้นที่เมื่อวันที่ 29 พฤษภาคม 2567 พบว่า โครงการจัดให้มีบ่อท่อน้ำเพื่อรองรับน้ำที่เกิดขึ้นจากโครงการอย่างเพียงพอ โดยมีเครื่องสูบน้ำสำหรับสูบน้ำออกจากบ่อท่อน้ำออกสู่ท่อระบายน้ำสาธารณะ	-	รูปที่ 2-19 สภาพบ่อท่อน้ำและการดูแลรักษาของโครงการ

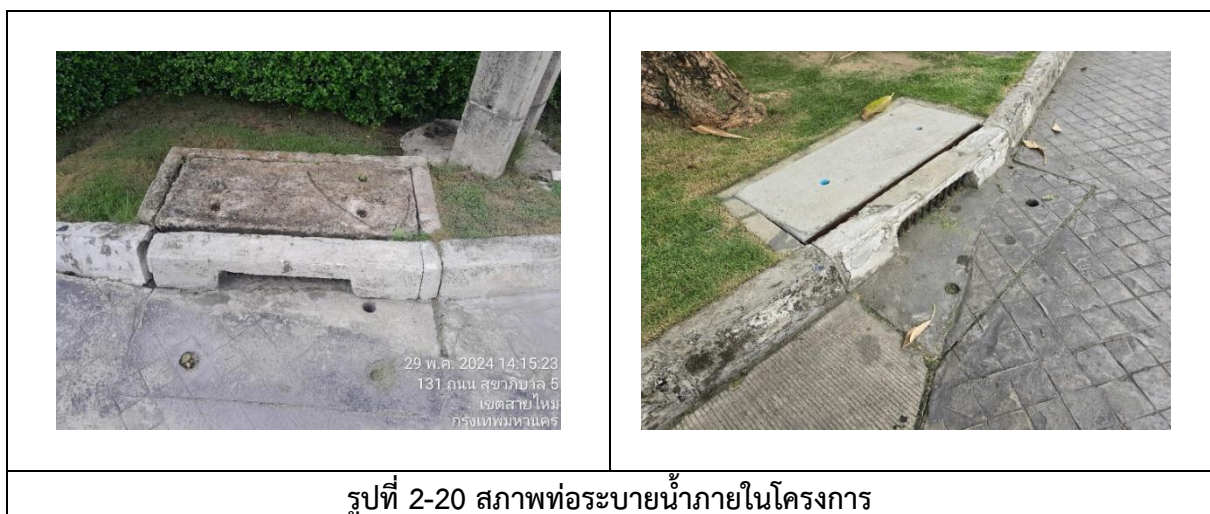
- ระมัดระวังมิให้เศษมูลฝอยตกลงไปในท่อระบายน้ำของโครงการ เพื่อป้องกันการกีดขวางการไหลของน้ำในท่อระบายน้ำของโครงการ	✓ จากการสำรวจพื้นที่เมื่อวันที่ 29 พฤษภาคม 2567 พบว่า ท่อระบายน้ำโดยรอบพื้นที่โครงการมีตะแกรงดักมูลฝอยฝาปิดมิดชิดสามารถป้องกันเศษวัสดุต่างๆ รวมถึงมูลฝอยตกลงไปในท่อระบายน้ำ และมีการขุดลอกท่อระบายน้ำเป็นประจำ เพื่อให้สามารถใช้งานได้อย่างมีประสิทธิภาพ	-	รูปที่ 2-20 สภาพท่อระบายน้ำภายในโครงการ

- ขุดลอกท่อระบายน้ำของโครงการอย่างสม่ำเสมอ	✓ จากการสำรวจพื้นที่เมื่อวันที่ 29 พฤษภาคม 2567 พบว่า โครงการมีการขุดลอกท่อระบายน้ำเป็นประจำ เพื่อป้องกันการกีดขวางการไหลของน้ำในท่อระบายน้ำของโครงการ	-	รูปที่ 2-20 สภาพท่อระบายน้ำภายในโครงการ

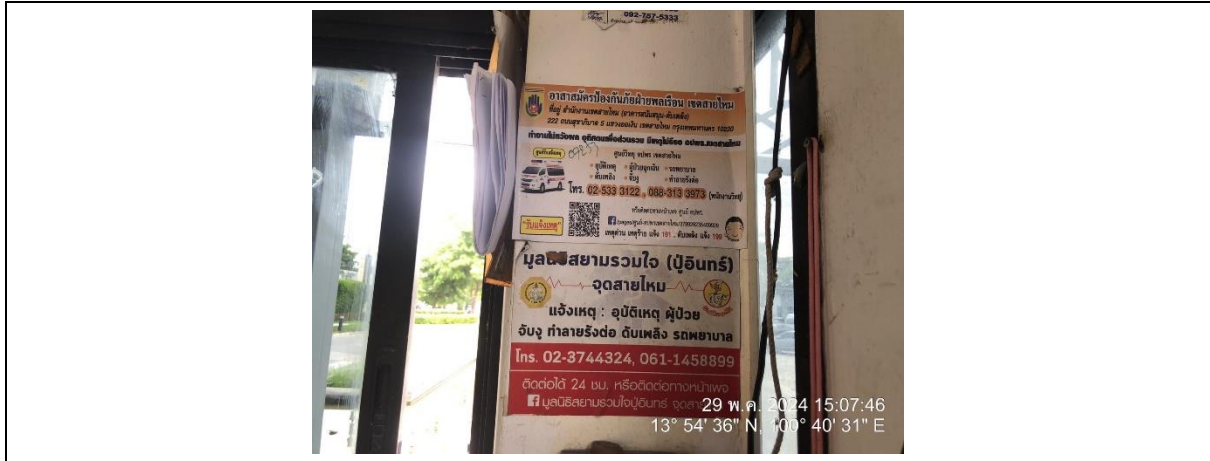
- ประสานงานกับหน่วยงานป้องกันและบรรเทาสาธารณภัยในบริเวณใกล้เคียงกับโครงการ ได้แก่ หน่วยป้องกันและบรรเทาสาธารณภัยของสำนักงานเขตสายไหม สถานีกู้ภัยและดับเพลิงบางเขน และหน่วยป้องกันและบรรเทาสาธารณภัยของเทศบาลตำบลลาดููกาเพื่อขอความช่วยเหลือในกรณีเกิดเหตุฉุกเฉิน	✓ จากการสัมภาษณ์เจ้าหน้าที่ พบว่าโครงการมีแผนในการประสานกับหน่วยงานป้องกันและบรรเทาสาธารณภัยในบริเวณใกล้เคียงกับโครงการ เพื่อขอความช่วยเหลือในกรณีเกิดเหตุฉุกเฉิน รวมทั้ง มีหมายเลขโทรศัพท์ติดต่อหน่วยงานกรณีฉุกเฉินไว้ในป้อม รปภ. และบริเวณจุดต่างๆ ภายในโครงการ	-	รูปที่ 2-23 หมายเลขโทรศัพท์ติดต่อหน่วยงานกรณีฉุกเฉิน
