## บทที่ 2

### ผลการปฏิบัติตามมาตรการป้องกันและแก้ไขผลกระทบสิ่งแวดล้อม

โครงการโรงแรม Le Menara ของบริษัท ชนพิพรธรณ์ จำกัด ตั้งอยู่ที่หาดบางหลูด ในตำบลบางม่วง อำเภอตะกั่วป่า จังหวัดพังงา เป็นโครงการประเภทโรงแรม มีจำนวนห้องพัก 111 ห้อง โครงการได้จัดทำรายงาน EIA เสนอสำนักงานนโยบายและแผนทรัพยากรธรรมชาติและสิ่งแวดล้อม (สผ.) และรายงานฯ ได้รับอนุมัติเห็นชอบตามหนังสือที่ ทส.1009.5/3880 ลงวันที่ 27 มีนาคม 2561 และปัจจุบันโครงการได้เปิดดำเนินการแล้ว

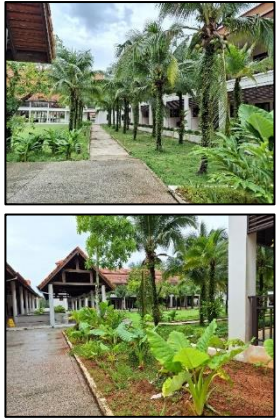
| องค์ประกอบทางสิ่งแวดล้อม<br>และคุณค่าต่างๆ | มาตรการป้องกันและแก้ไข<br>ผลกระทบสิ่งแวดล้อม | รายละเอียดผลการปฏิบัติตามมาตรการฯ | | ปัญหา/อุปสรรค<br>และแนวทางแก้ไข | หมายเหตุ |
|---|---|---|---|---|---|
| 3.7 การใช้ไฟฟ้าและพลังงาน (ต่อ) | <p>(3) ปลุกต้นไม้กระจายทั่วพื้นที่โครงการ เพื่อบังแสงแดดไม่ให้ส่องกระทบตัวอาคารและพื้นที่คอนกรีตของโครงการ ซึ่งจะช่วยประหยัดพลังงาน และช่วยสร้างสภาพแวดล้อมให้ร่มรื่นน่าอยู่</p> <p>2) มาตรการสำหรับแขกที่เข้าพักและพนักงานโครงการ</p> <p>(1) รมรงค์ และประชาสัมพันธ์ให้พนักงานและแขกที่เข้าพักประหยัดและอนุรักษ์พลังงานไว้ตามป้ายประกาศ/บอร์ดประชาสัมพันธ์ของโครงการ</p> <p>(2) จัดทำคู่มือการอนุรักษ์พลังงานซึ่งมีเนื้อหาเกี่ยวกับการประหยัดและอนุรักษ์พลังงาน เช่น การประหยัดน้ำ การประหยัดไฟจากหลอดไฟแสงสว่าง การประหยัดไฟจากการใช้เครื่องไฟฟ้า เช่น ตู้เย็น กระจกน้ำร้อน โทรทัศน์ และเครื่องปรับอากาศ เป็นต้นไว้ภายในห้องพักทุกห้อง</p> | <p>✓</p> <p>✓</p> <p>✓</p> | <p>- โครงการปลุกต้นไม้กระจายทั่วพื้นที่โครงการ เพื่อบังแสงแดดไม่ให้ส่องกระทบตัวอาคารและพื้นที่คอนกรีตของโครงการ ซึ่งจะช่วยประหยัดพลังงาน และช่วยสร้างสภาพแวดล้อมให้ร่มรื่นน่าอยู่</p> <p>- มีการรมรงค์ และประชาสัมพันธ์ให้พนักงานและแขกที่เข้าพักประหยัดและอนุรักษ์พลังงาน</p> <p>- โครงการจัดทำคู่มือการอนุรักษ์พลังงานซึ่งมีเนื้อหาเกี่ยวกับการประหยัดและอนุรักษ์พลังงาน ไว้ภายในห้องพักทุกห้อง</p> | | <p>พื้นที่สีเขียวของโครงการ</p> |

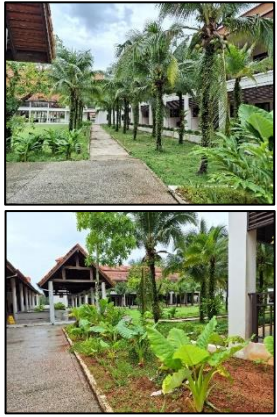
| องค์ประกอบทางสิ่งแวดล้อม<br>และคุณค่าต่างๆ | มาตรการป้องกันและแก้ไข<br>ผลกระทบสิ่งแวดล้อม | รายละเอียดผลการปฏิบัติตามมาตรการฯ | | ปัญหา/อุปสรรค<br>และแนวทางแก้ไข | หมายเหตุ |
|---|---|---|---|---|---|
| 3.8 การระบายอากาศ | - ปลูกต้นไม้กระจายทั่วพื้นที่โครงการ โดยเฉพาะไม้ยืนต้น โดยร่มเงาของไม้ยืนต้นช่วยในการบดบังแสงแดดที่จะส่องกระทบพื้นถนนและผนังอาคารของโครงการ ทำให้ถนนดูดซับความร้อนน้อยลง และมีปริมาณความร้อนจากผนังอาคารเข้าสู่ตัวอาคารน้อยลง ส่วนไม้พุ่มและไม้คลุมดินจะสะท้อนรังสีความร้อนจากพื้นผิวดินกลับเข้าสู่บรรยากาศ ทำให้ความต้องการใช้เครื่องปรับอากาศลดลง | ✓ | - โครงการได้ปลูกต้นไม้กระจายทั่วพื้นที่โครงการ | | <p>พื้นที่สีเขียวของโครงการ</p> |

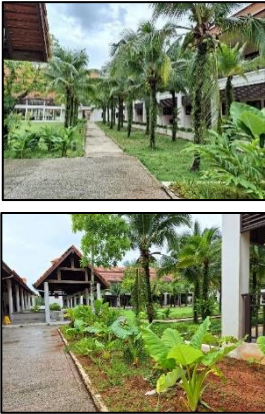
| องค์ประกอบทางสิ่งแวดล้อม<br>และคุณค่าต่างๆ | มาตรการป้องกันและแก้ไข<br>ผลกระทบสิ่งแวดล้อม | รายละเอียดผลการปฏิบัติตามมาตรการฯ | | ปัญหา/อุปสรรค<br>และแนวทางแก้ไข | หมายเหตุ |
|---|---|---|---|---|---|
| - โรคระบบทางเดินหายใจ | - จัดให้มีการปลูกต้นไม้ภายในพื้นที่โครงการโดยเฉพาะไม้ยืนต้น โดยต้นไม้เหล่านี้จะทำหน้าที่ตรึง CO <sub>2</sub> ในพื้นที่โครงการผ่านกระบวนการสังเคราะห์แสง และคายก๊าซ O <sub>2</sub> ออกมา | ✓ | - มีการปลูกต้นไม้ภายในพื้นที่โครงการ | - เนื่องจากมีจำนวนรถน้อย และมีพนักงานคอยดูแล | <p>พื้นที่สีเขียวของโครงการ</p> |
