รายงานผลการปฏิบัติตามมาตรการป้องกันและแก้ไขผลกระทบสิ่งแวดล้อม  
และมาตรการติดตามตรวจสอบคุณภาพสิ่งแวดล้อม (ระยะดำเนินการ)  
โครงการแอสคอตท์ ทองหล่อ บางกอก ของบริษัท เอเอ็มเอช สุขุมวิท 59 จำกัด  
ครั้งที่ 1/2567 (มกราคม - มิถุนายน 2567)

รายงานผลการปฏิบัติตามมาตรการป้องกันและแก้ไขผลกระทบสิ่งแวดล้อม  
และมาตรการติดตามและตรวจสอบผลกระทบสิ่งแวดล้อม  
โครงการ แอสคอตท์ ทองหล่อ บางกอก

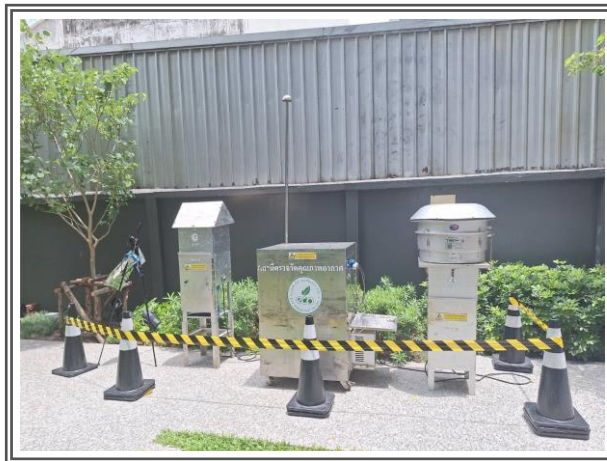
- ปริมาณไฮโดรคาร์บอนทั้งหมด (THC) บริเวณพื้นที่โครงการ เก็บตัวอย่างในวันที่ 10-11 มิถุนายน 2567 มีค่า 3.591 ล้านในล้านส่วน สำหรับมาตรฐานปริมาณไฮโดรคาร์บอนทั้งหมดในบรรยากาศนั้น ปัจจุบันประเทศไทยยังไม่มีกำหนดค่ามาตรฐานไว้ ทางโครงการตรวจวัดเพื่อติดตามแนวโน้มการเปลี่ยนแปลงของค่าที่เกิดขึ้น

รูปที่ 3-4 การตรวจวัดคุณภาพอากาศในบรรยากาศ  
บริเวณพื้นที่โครงการ

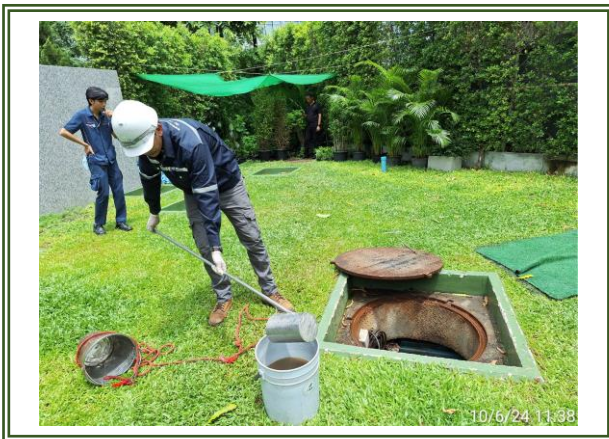
**รูปที่ 3-5** คุณภาพน้ำทั้งก่อนการบำบัด  
บริเวณบ่อปรับสภาพน้ำพร้อมตะแกรงดักขยะ

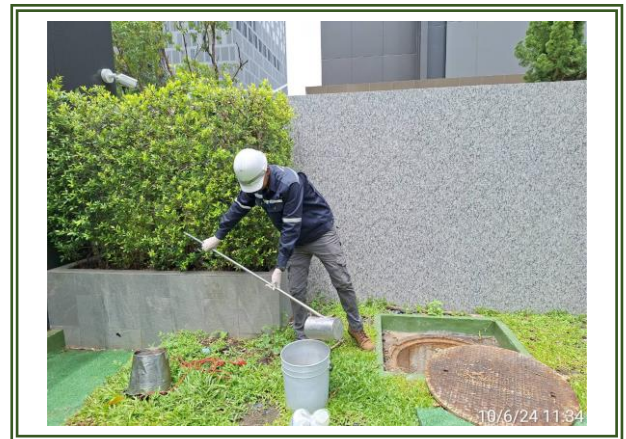
**รูปที่ 3-6** คุณภาพน้ำทั้งหลังการบำบัด  
บริเวณบ่อปรับสภาพน้ำ

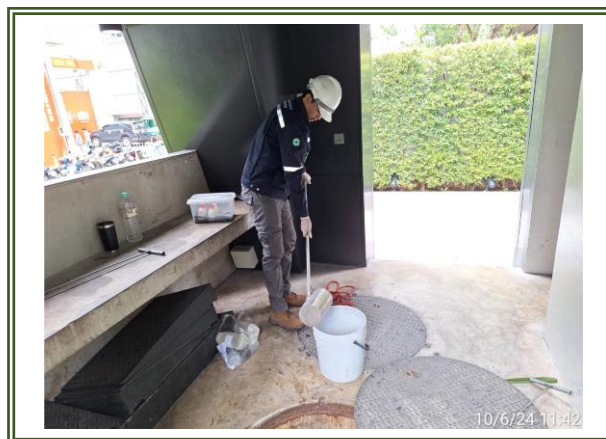
**รูปที่ 3-7** คุณภาพน้ำทั้งก่อนการบำบัด  
บริเวณถังสูบน้ำทิ้ง

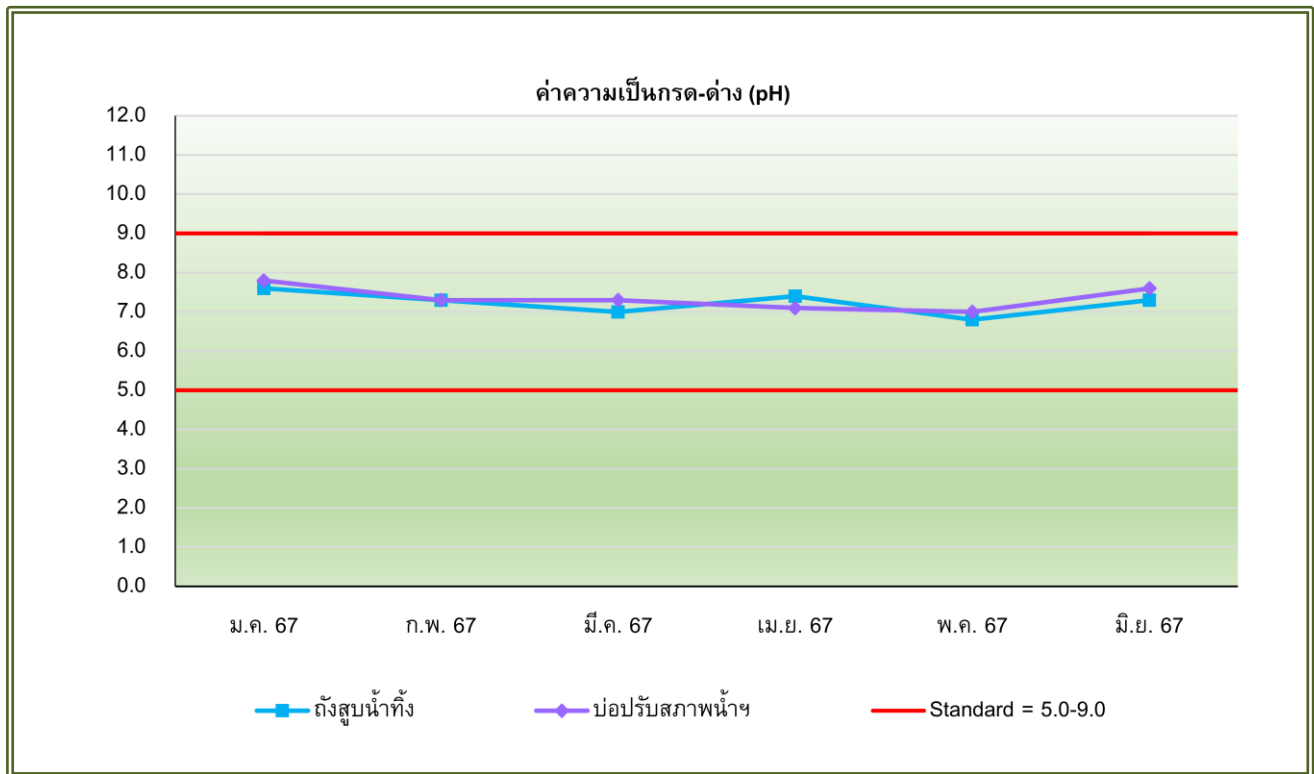
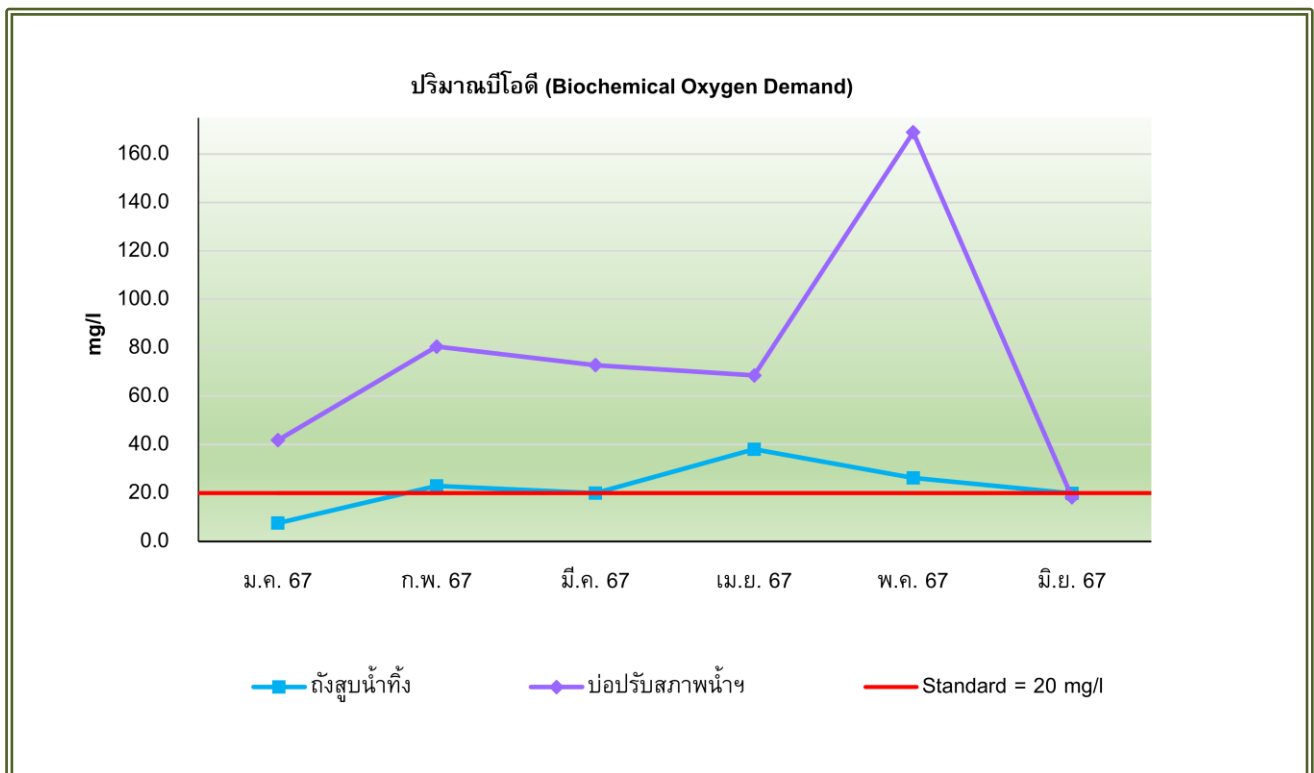
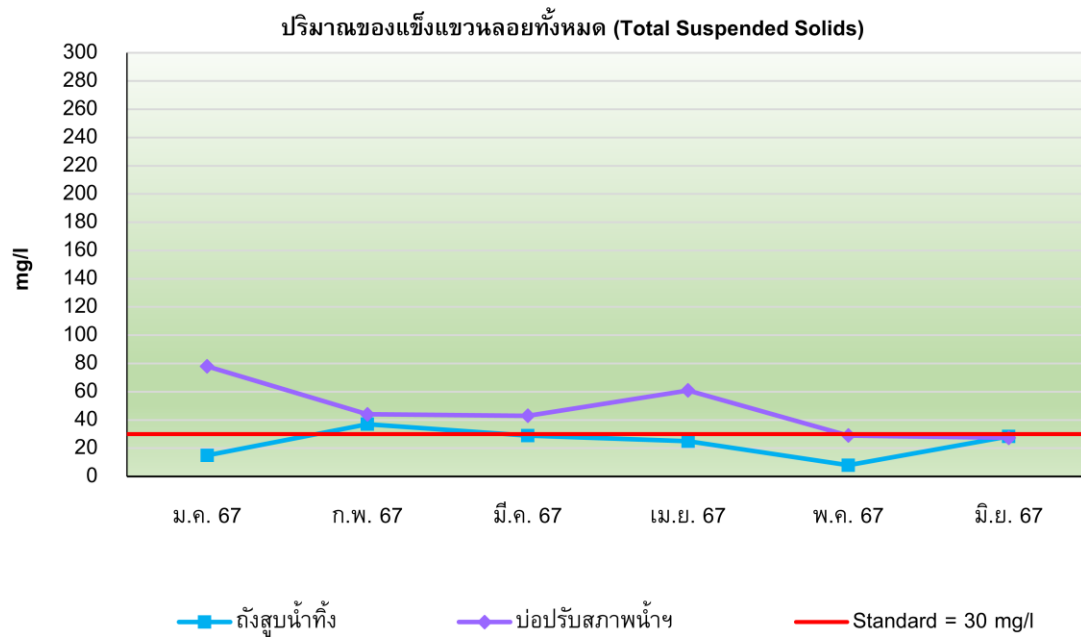
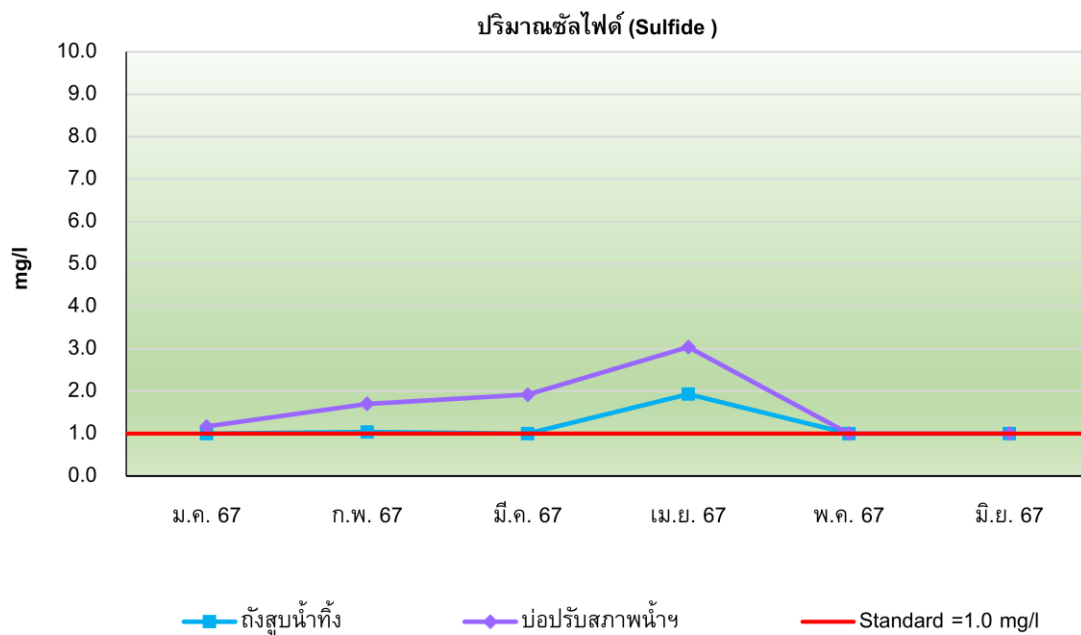
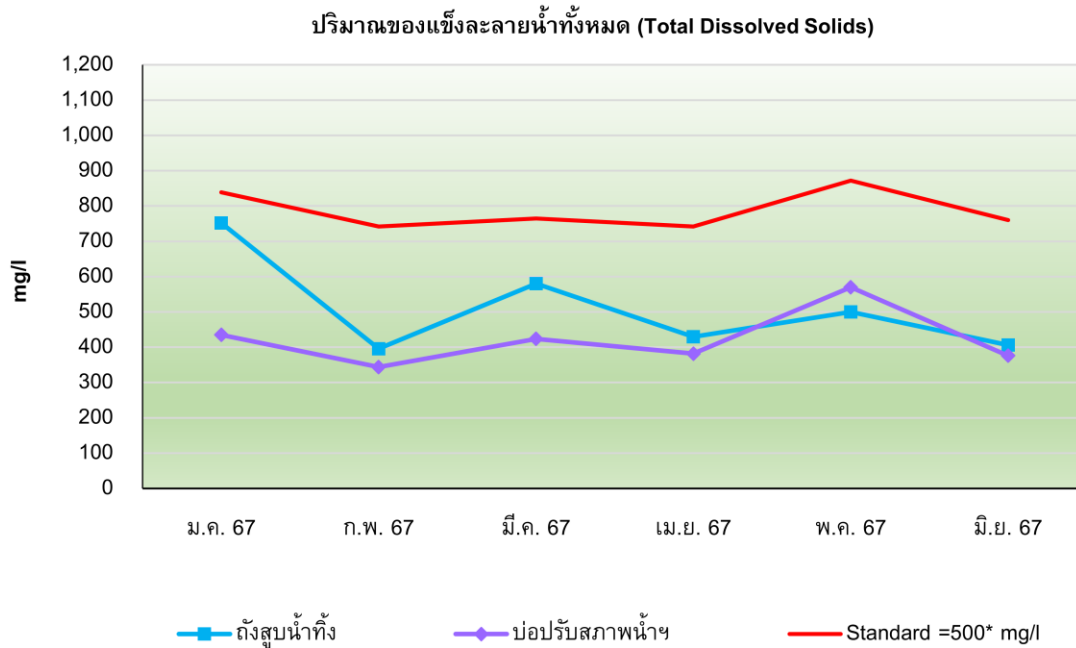
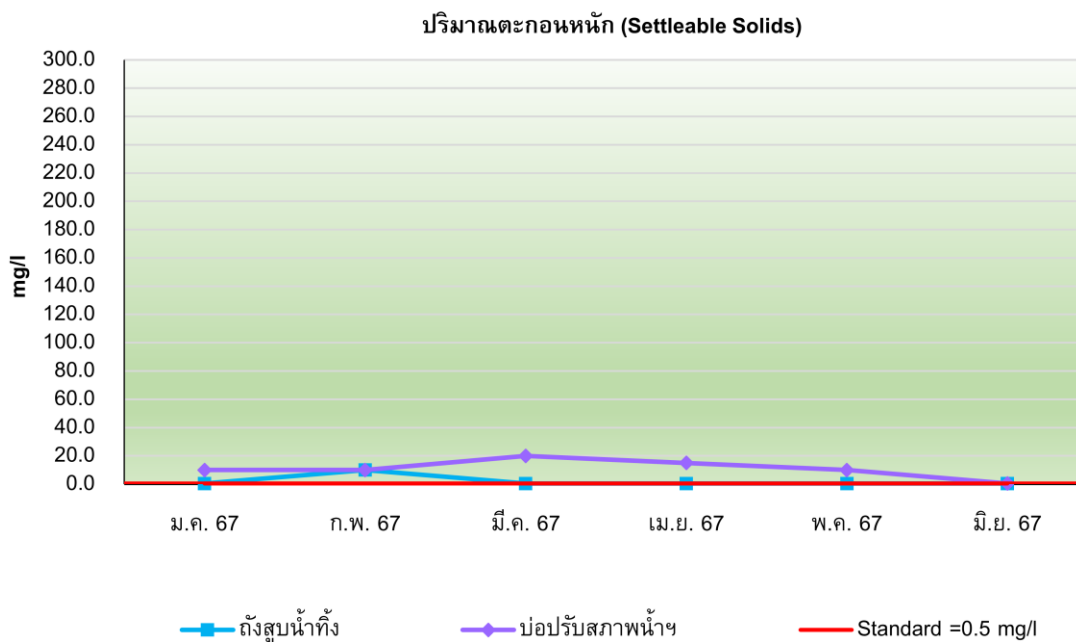
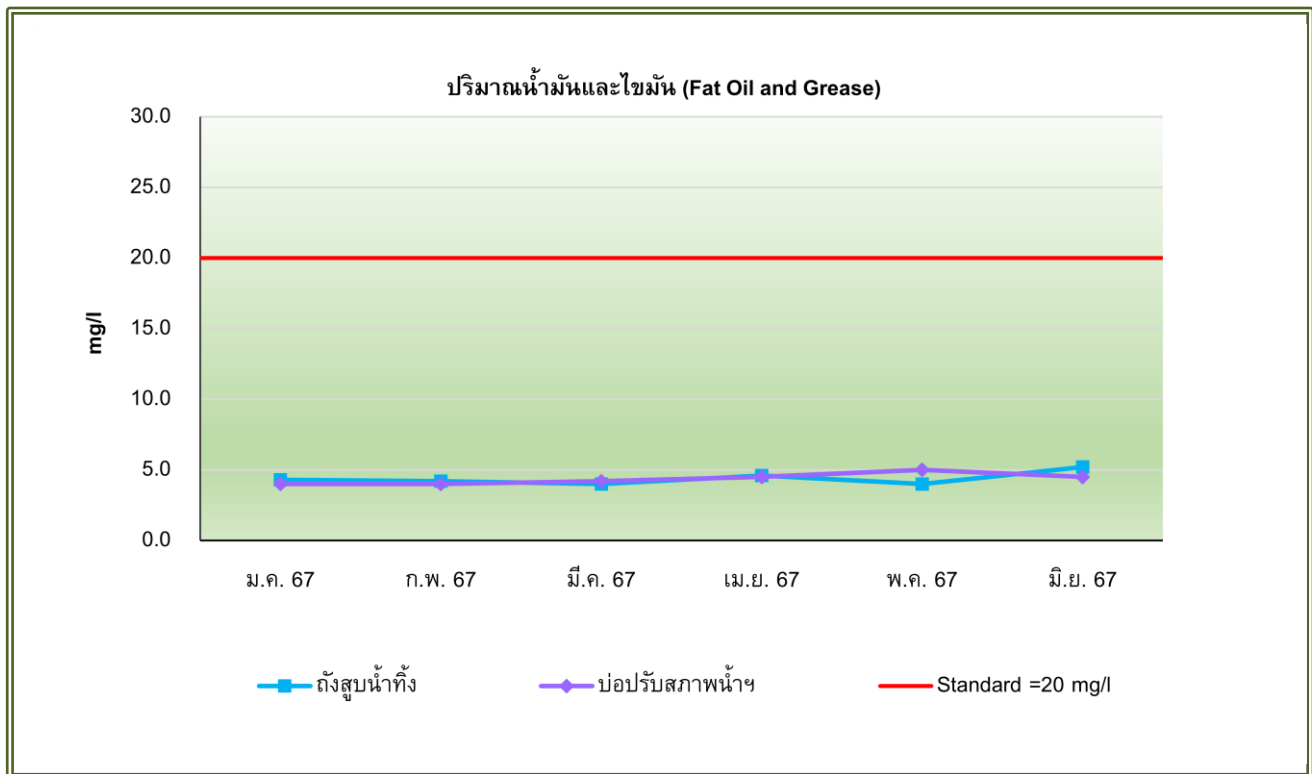
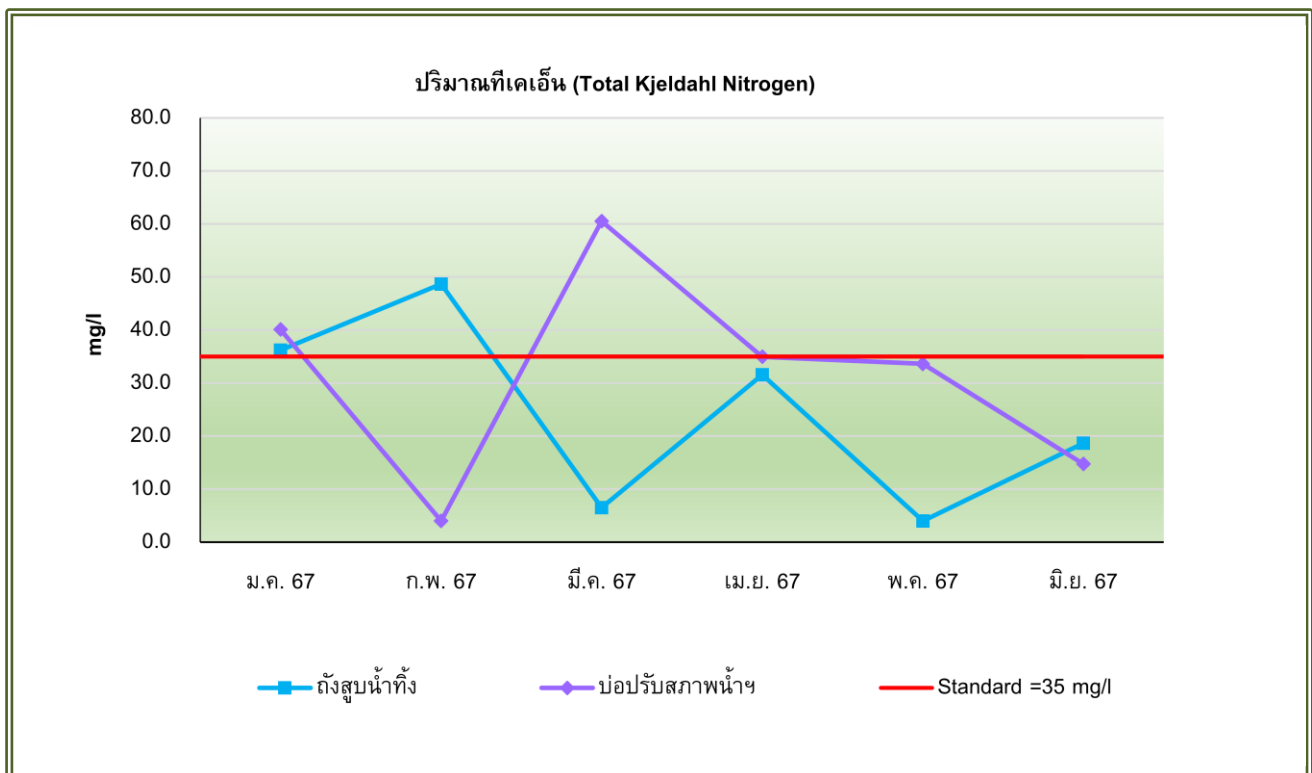
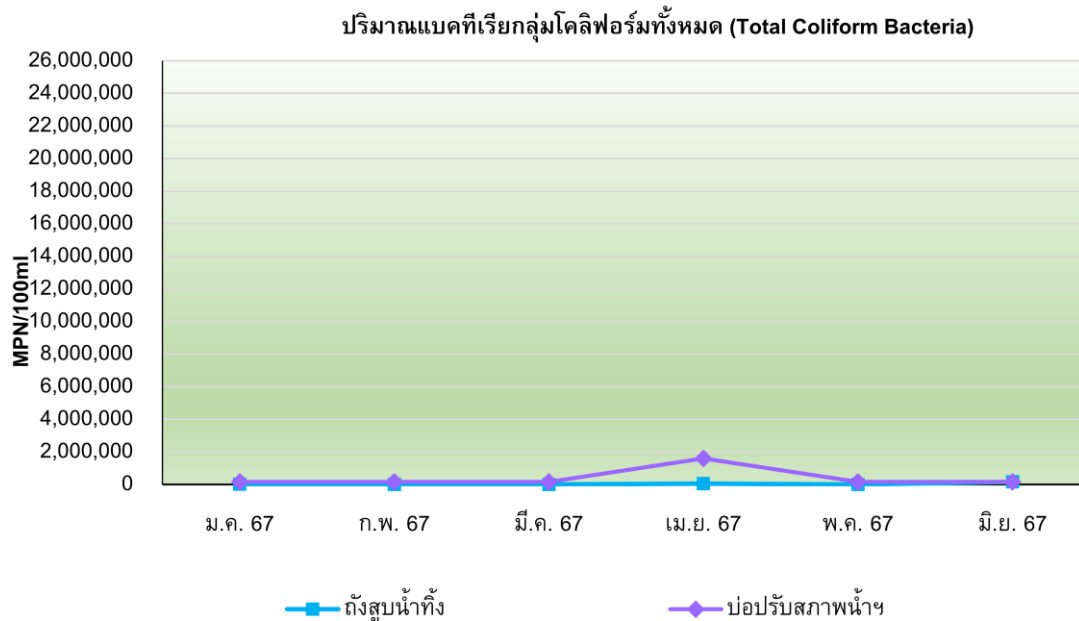
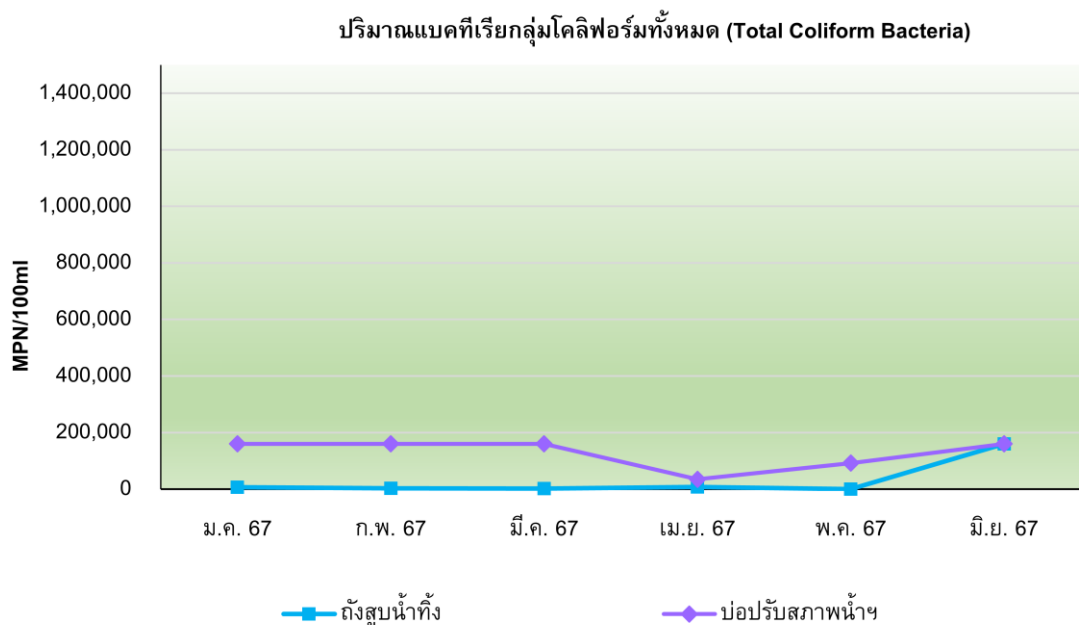
เมื่อเปรียบเทียบผลการตรวจวัดและวิเคราะห์คุณภาพน้ำทิ้ง ตั้งแต่เดือนมกราคม - มิถุนายน พ.ศ. 2567 แสดงดังรูปที่ 3-8 ถึงรูปที่ 3-17 พบว่า คุณภาพน้ำทิ้งมีค่าเปลี่ยนแปลงไม่คงที่ ขึ้นกับปริมาณการใช้น้ำในแต่ละเดือน ซึ่งทางโครงการมีการตรวจสอบสาเหตุ และปรับปรุงแก้ไขอยู่เสมอเพื่อลดค่าความสกปรกของน้ำทิ้งให้อยู่ในเกณฑ์ที่มาตรฐานกำหนด

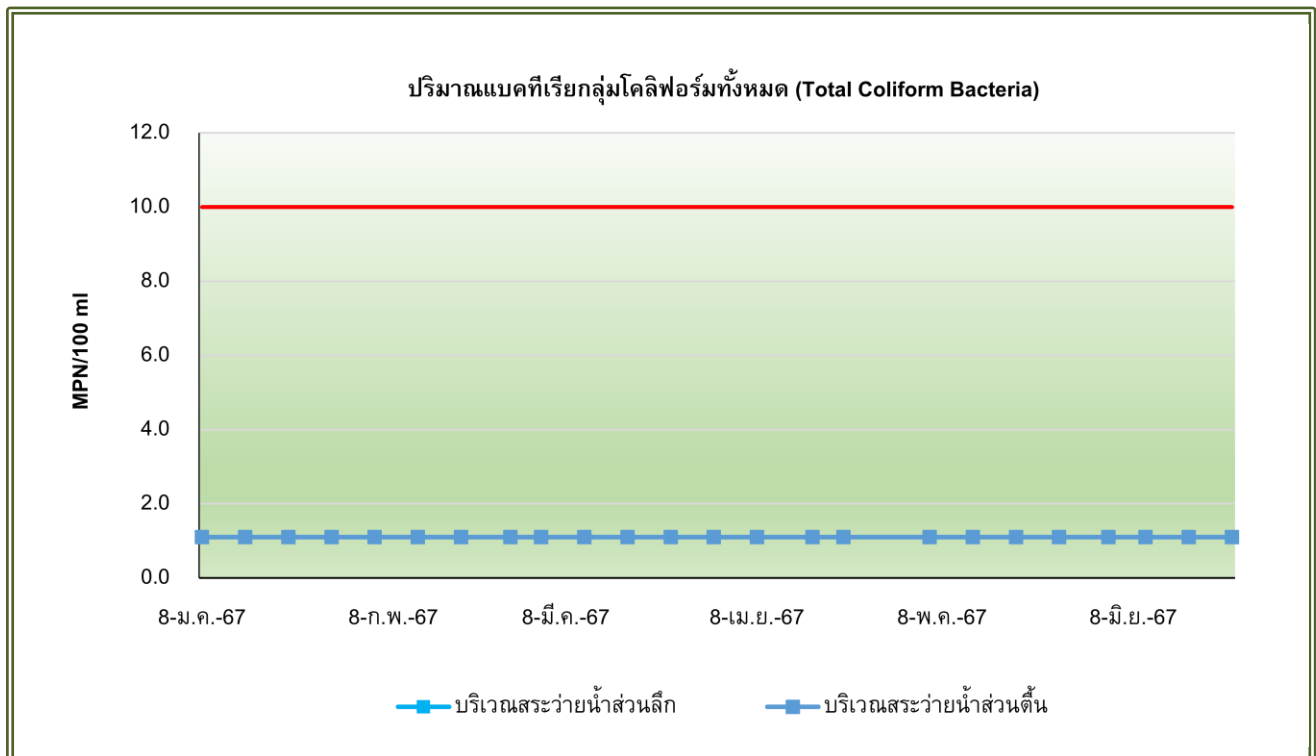
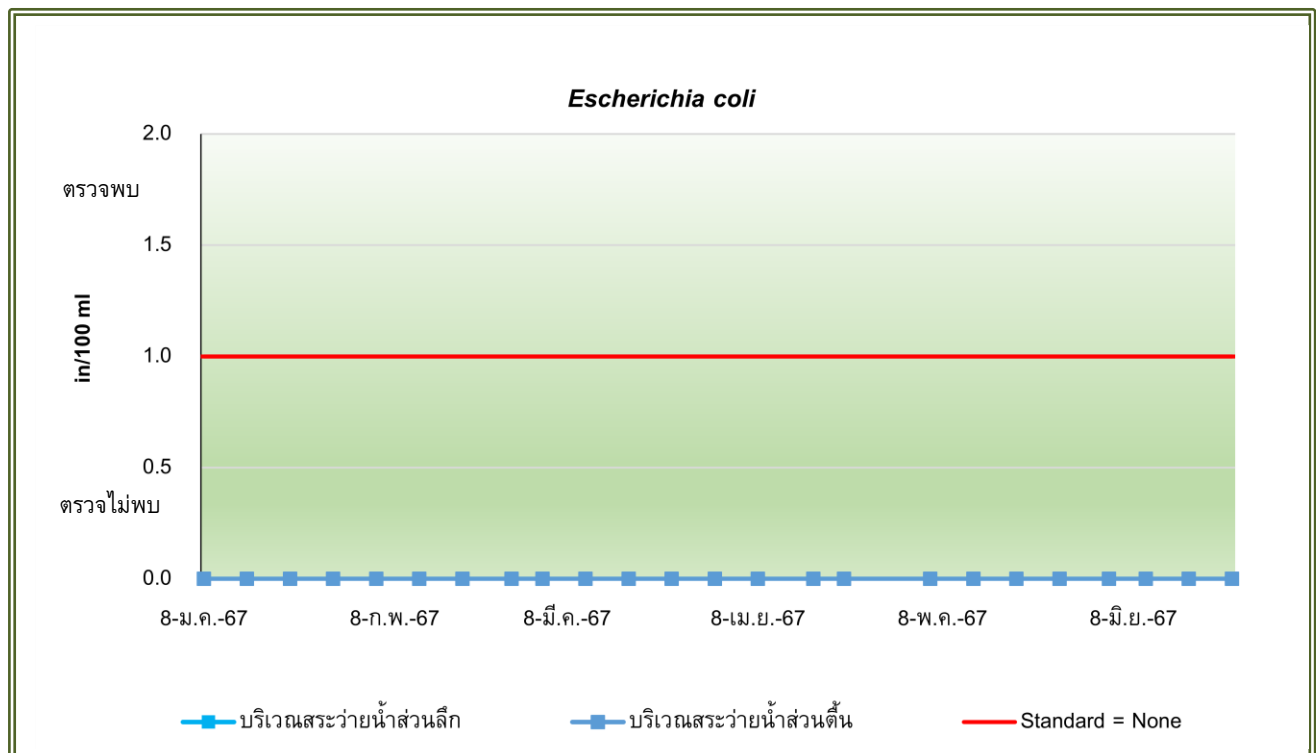
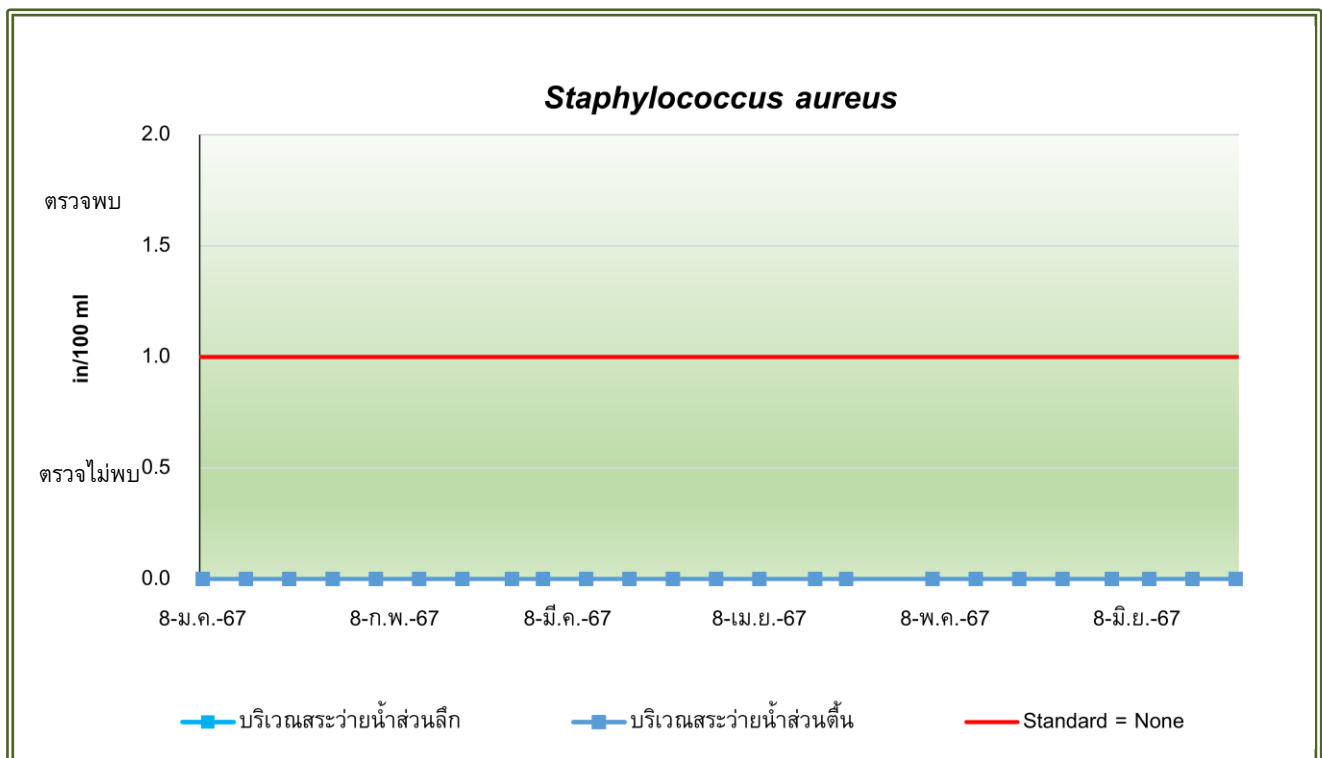
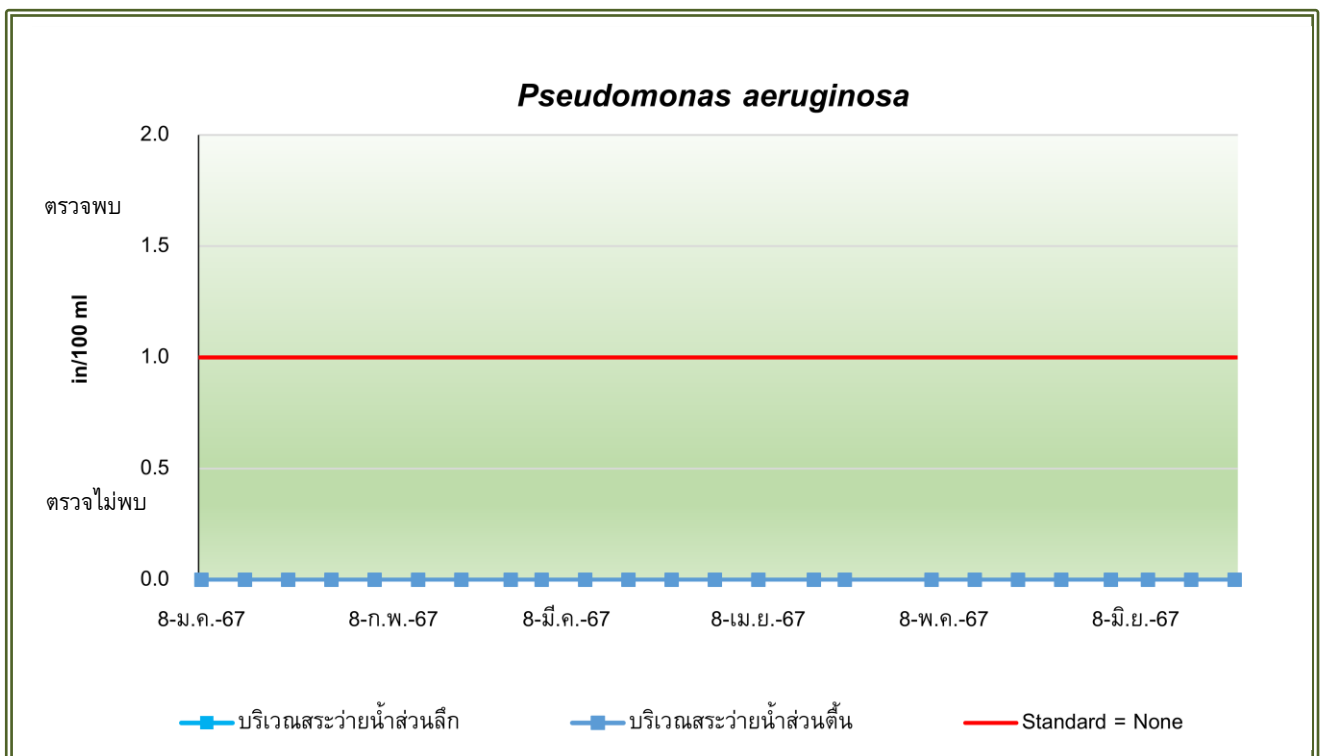
เมื่อเปรียบเทียบผลการตรวจวัดและวิเคราะห์คุณภาพน้ำสระว่ายน้ำ ตั้งแต่เดือนมกราคม - มิถุนายน 2567 แสดงดังรูปที่ 3-20 ถึงรูปที่ 3-23 พบว่า คุณภาพน้ำสระว่ายน้ำมีค่าเปลี่ยนแปลงค่อนข้างคงที่

อย่างไรก็ตาม ทางโครงการควรจัดให้มีการตรวจสอบคุณภาพน้ำระวายน้ำเป็นประจำทุกวัน บำรุงรักษาระบบไฟฟ้า อุปกรณ์ อะไหล่ ต่างๆ ตามระยะเวลาที่กำหนด บริเวณโดยรอบอยู่ในสภาพดีอยู่เสมอ มีการล้างและทำความสะอาดระวายน้ำตามระยะเวลาที่กำหนด เป็นต้น
