บทที่ 2 ผลการดำเนินการตามมาตรการป้องกันและแก้ไขผลกระทบสิ่งแวดล้อม

ตารางที่ 2.1-1 ผลการดำเนินการตามมาตรการป้องกันและแก้ไขผลกระทบสิ่งแวดล้อมทั่วไป

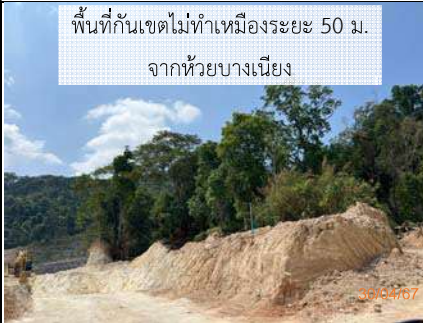
มาตรการป้องกันและแก้ไขผลกระทบสิ่งแวดล้อม และมาตรการติดตามตรวจสอบผลกระทบสิ่งแวดล้อม	ผลการปฏิบัติตามมาตรการ	ปัญหา อุปสรรค ที่ไม่สามารถปฏิบัติ ตามมาตรการ และแนวทางแก้ไข	ภาพประกอบมาตรการ
1.1 ให้กันเขตไม่ทำเหมืองเข้าใกล้ทางน้ำห้วยน้ำพุน ห้วยบางตาสาม ห้วยบางเนียง ห้วยเหมืองสูง ห้วยบาง พง ห้วยเหมืองโตน ห้วยแปะล้น ห้วยหินขาว และถนน สายหาดส้มแป้น-ทุ่งคา เป็นระยะทาง 50 เมตร และใช้ แนวเขตระยะ 50 เมตร ดังกล่าวเป็นแนวกันชนระหว่าง ขอบเขตพื้นที่ทำเหมืองกับทางน้ำ โดยรักษาสภาพป่าไม้ และพืชคลุมดินให้คงอยู่ในสภาพเดิมมากที่สุด	- ภายในประทานบัตร 25282/14906 มีห้วยบางเนียง ไหลผ่าน และทางโครงการได้ทำการกันเขตไม่ทำเหมือง เข้าใกล้ทางน้ำในระยะ 50 ม. ตามมาตรการกำหนด	- ไม่มี	<p>พื้นที่กันเขตไม่ทำเหมืองระยะ 50 ม. จากห้วยบางเนียง</p>

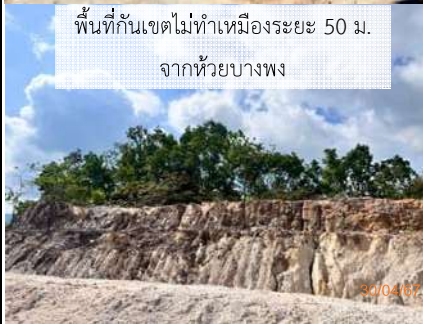
<p>พื้นที่กันเขตไม่ทำเหมืองระยะ 50 ม. จากห้วยบางพง</p>

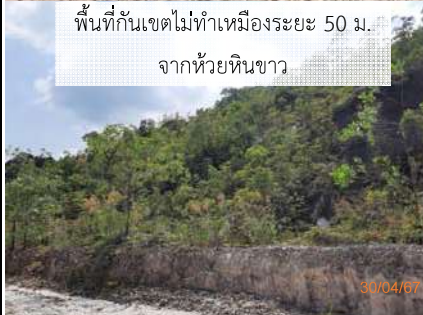
<p>พื้นที่กันเขตไม่ทำเหมืองระยะ 50 ม. จากห้วยหินขาว</p>

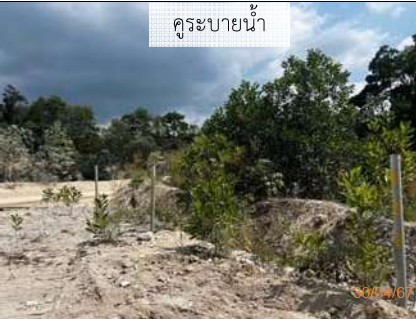
1.4 ให้สร้างคูระบายน้ำและคันทำนบเพื่อปิดล้อมบริเวณที่เปิดหน้าเหมืองและที่เก็บกองมูลดินทราย โดยคูระบายน้ำมีความกว้างที่ระดับพื้นที่ผิวดินประมาณ 1.5 เมตร ความกว้างที่ท้องร่องประมาณ 1 เมตร และลึก 1 เมตร ส่วนคันทำนบมีขนาดความกว้างที่ฐาน 1.5 เมตร สันคันทำนบ กว้าง 0.5 เมตร และสูง 1 เมตรให้มีทิศทางการไหลลงสู่บ่อตกตะกอนจำนวน 12 บ่อโดยมี	- จัดสร้างคันทำนบดินและคูระบายน้ำปิดล้อมบริเวณที่เปิดหน้าเหมือง โดยคูระบายน้ำมีความกว้างที่ระดับพื้นที่ผิวดินประมาณ 1.5 เมตร ความกว้างที่ท้องร่องประมาณ 1 เมตร และลึก 1 เมตร ส่วนคันทำนบมีขนาดความกว้างที่ฐาน 1.5 เมตร สันคันทำนบ กว้าง 0.5 เมตร และสูง 1 เมตร	- ไม่มี	<div>คันทำนบดิน</div>

<p>คูระบายน้ำ</p> </div> <div data-bbox="1666 667 2092 986">

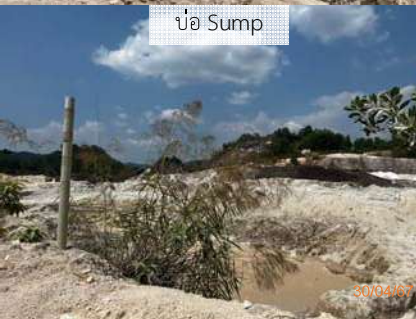
<p>บ่อ Sump</p> </div>

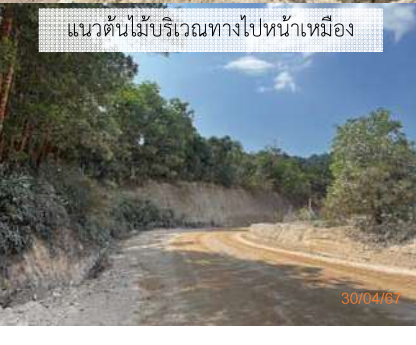
1.5 ให้ทำการปลูกต้นไม้โตเร็ว เช่น สนทะเล กระถินณรงค์ และสะเดา เป็นต้น เป็นลักษณะ Greenbelts ล้อมรอบบริเวณหน้าเหมืองและพื้นที่เก็บกองมูลดินทรายเพื่อป้องกันการฟุ้งกระจายของฝุ่นละอองจำนวน 2-3 แถว โดยมีระยะห่างระหว่างต้นประมาณ 2 เมตร และระยะห่างระหว่างแถวประมาณ 3 เมตร	- โครงการได้ดำเนินปลูกต้นไม้บริเวณโดยรอบหน้าเหมืองบริเวณด้านทิศตะวันตกของแปลง เส้นทางขึ้นหน้าเหมือง พื้นที่ผ่านการทำเหมืองแล้วทางทิศเหนือของหน้าเหมืองปัจจุบัน และพื้นที่ว่างทั่วไปในเขตพื้นที่ประทานบัตร โดยต้นไม้ที่ปลูก ได้แก่ ต้นกระถินเทพา มังคุด ขานาง พะยอม และตะเคียน เป็นต้น	- ไม่มี	<div data-bbox="1666 986 2092 1332">

<p>แนวต้นไม้บริเวณทางไปหน้าเหมือง</p> </div>

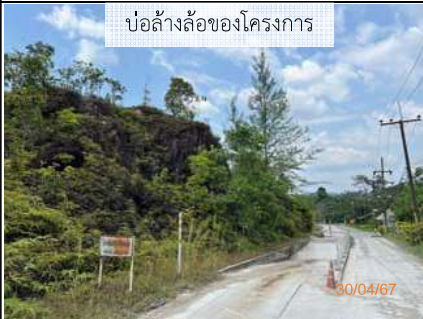
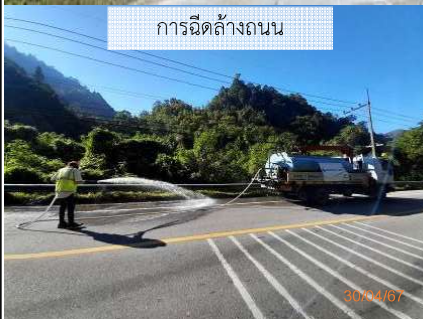
1.11 เส้นทางขนส่งแร่บนทางหลวงจังหวัดหมายเลข 4005 หากพบว่าการตกหล่นของเศษหินดินทราย หรือแร่ ให้ดำเนินการฉีดล้างให้สะอาดอยู่เสมอ เพื่อป้องกันการฟุ้งกระจายของฝุ่นละอองเมื่อรถบรรทุกต้องวิ่งผ่าน	<ul style="list-style-type: none"> - จัดสร้างบ่อล้างล้อรถบรรทุก บริเวณเส้นทางขนส่งแร่ที่เป็นถนนคอนกรีตก่อนเข้าสู่ทางหลวงชนบท รน.4038 (หาดส้มแป้น-ทุ่งคา) ซึ่งเป็นถนนที่จะไปเชื่อมกับทางหลวงหมายเลข 4005 โดยให้รถบรรทุกแร่ล้างล้อก่อนออกจากโครงการ เพื่อป้องกันและลดฝุ่นละออง - ทางโครงการได้จัดให้มีการฉีดล้างและทำความสะอาดถนนคอนกรีต ทางหลวงชนบท รน.4038 (หาดส้มแป้น-ทุ่งคา) และทางหลวงหมายเลข 4005 เป็นประจำทุกวัน โดยเฉพาะในช่วงหน้าแล้ง เพื่อลดฝุ่นละอองจากการสัญจรของรถบรรทุกแร่ 	- ไม่มี

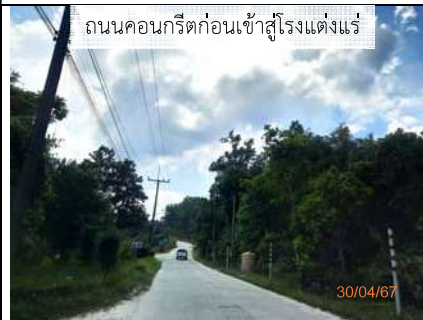
1.12 เส้นทางลำเลียงแร่ในบริเวณพื้นที่โครงการทุกบริเวณมีการปรับปรุงสภาพผิวถนนให้เป็นถนนลูกรังอัดแน่นหรือหินปูนย่อยอัดแน่น	- เส้นทางลำเลียงแร่ในบริเวณพื้นที่โครงการทั้งหมดได้มีการปรับปรุงให้เป็นถนนคอนกรีต และถนนดินลูกรังที่บดอัดแน่นด้วยหินปนทราย พร้อมทั้งมีการปรับปรุงดูแลรักษาให้มีสภาพการใช้งานที่ดีอยู่เสมอ	- ไม่มี

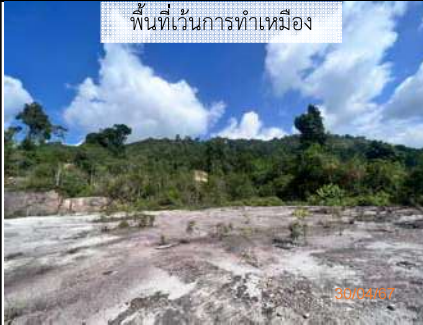
2.4 ให้ดำเนินการปลูกไม้ยืนต้นโตเร็วภายหลังจากรับ ประมาณบัตร์แล้ว (ระยะเตรียมการทำเหมือง) และ ก่อนที่จะมีการดำเนินการโครงการ โดยวิธีการปลูกให้มี ระยะ 2x2 เมตร (400 ต้น/ไร่) ในพื้นที่ที่เว้นการทำ เหมือง รวมทั้งให้มีการบำรุงรักษาดูแลต้นไม้เหล่านั้นให้มี ความเจริญเติบโตที่ดี ทั้งนี้ให้เสนอแผนการปลูกต้นไม้ พร้อมทั้งระบุพันธุ์ไม้พื้นที่ปลูกให้สำนักงานนโยบายและ แผนสิ่งแวดล้อม และกรมป่าไม้ เพื่อพิจารณาความ เหมาะสมก่อนดำเนินการ	- บริษัท ได้ดำเนินการปลูกไม้ยืนต้นโตเร็ว บริเวณด้าน ทิศเหนือของพื้นที่เก็บกองมูลดินทราย ด3 และบริเวณ โดยรอบพื้นที่ ด5 โดยต้นไม้ที่ได้ดำเนินการปลูกเป็นกลุ่ม ไม้ยืนต้นท้องถิ่น ได้แก่ มังตาน ขางนาง พนอง เป็นต้น พร้อมทั้งได้มีการบำรุงรักษาดูแลต้นไม้เหล่านั้นให้มี ความเจริญเติบโตที่ดี ทั้งนี้ได้เสนอแผนการปลูกต้นไม้ พร้อมทั้งระบุพันธุ์ไม้พื้นที่ปลูกให้สำนักงานนโยบายและ แผนทรัพยากรและสิ่งแวดล้อม และกรมป่าไม้ เพื่อ พิจารณาความเหมาะสมก่อนดำเนินการแล้ว	- ไม่มี	พื้นที่เว้นการทำเหมือง
