## 2. ผลการดำเนินการตามมาตรการป้องกันและลดผลกระทบสิ่งแวดล้อม

### ตารางที่ 2 เปรียบเทียบมาตรการป้องกันและแก้ไขผลกระทบสิ่งแวดล้อมที่กำหนดไว้ในรายงานการวิเคราะห์ผลกระทบสิ่งแวดล้อม

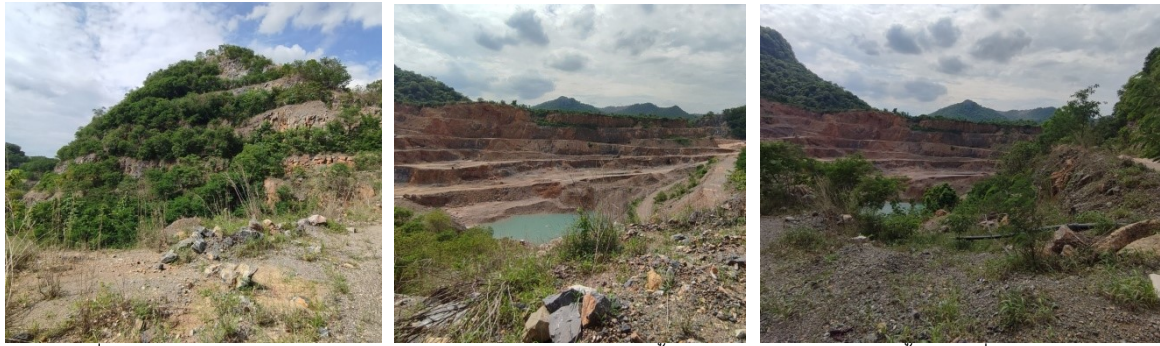
เงื่อนไขตามมาตรการป้องกันและแก้ไขผลกระทบสิ่งแวดล้อม	ผลการปฏิบัติตามมาตรการ	ปัญหา อุปสรรค และข้อเสนอแนะ	เอกสารอ้างอิง
1. มาตรการป้องกันและแก้ไขผลกระทบสิ่งแวดล้อมที่เสนอไว้ในรายงาน 1.1 ให้เปิดทำเหมืองหาบในลักษณะชั้นบันได ความสูงไม่เกิน 10 เมตร และความกว้างไม่ต่ำกว่า 10 เมตร ให้รักษาความลาดชันของหน้าเหมืองให้อยู่ในสภาพที่ปลอดภัย	ดำเนินการทำเหมืองหาบลักษณะชั้นบันได และการพัฒนาหน้าเหมืองจากทิศตะวันออกไปทิศตะวันตก และหน้าเหมืองเก่าด้านทิศเหนือได้ปรับปรุงชั้นบันไดตามที่กำหนด ให้มีความลาดชันอยู่ในสภาพที่ปลอดภัยแล้ว	-	ภาพที่ 5-1 ภาพที่ 5-2

1.2 จะนำมูลดินและเศษแร่ไปบดผสมกับแร่แล้วนำไปบดย่อยโดยไม่จำเป็นต้องจัดสร้างกองเก็บมูลดินเศษหิน	ไม่มีบริเวณกองเก็บมูลดิน ปัจจุบันได้นำไปบดอัดพื้นที่บริเวณที่ไม่ได้ทำเหมือง	-	ภาพที่ 5-1

1.8 ให้ฟื้นฟูสภาพเหมืองที่ผ่านการทำเหมืองไปแล้ว โดยการปรับความลาดชันของหน้าเหมืองให้มีความปลอดภัย พร้อมทั้งปลูกพืชคลุมดินให้ทั่วบริเวณ และก่อนสิ้นสุดอายุประทานบัตรประมาณ 3 เดือน ให้ทำการรื้อถอนสิ่งปลูกสร้างต่างๆให้เสร็จสิ้น รวมทั้งตรวจสอบหน้าเหมืองให้อยู่ในสภาพที่ปลอดภัย และปลูกต้นไม้ยืนต้นให้เต็มพื้นที่ที่สามารถปลูกได้	มีการฟื้นฟูสภาพการทำเหมืองทุก ๆ 3 ปี โดยปรับลดความลาดชันของหน้าเหมืองให้มีความปลอดภัย และปลูกพืชคลุมดินให้มีความหนาแน่นในปัจจุบันยังไม่สิ้นสุดอายุประทานบัตร	-	ภาพที่ 5-1 ภาพที่ 5-7

เงื่อนไขตามมาตรการป้องกันและแก้ไขผลกระทบสิ่งแวดล้อม	ผลการปฏิบัติตามมาตรการ	ปัญหา อุปสรรค และข้อเสนอแนะ	เอกสารอ้างอิง
2. มาตรการป้องกันและแก้ไขผลกระทบสิ่งแวดล้อมที่คณะกรรมการผู้ชำนาญการพิจารณารายงานกำหนด 2.1 ให้ลดปริมาณวัตถุระเบิดในการทำเหมืองให้น้อยลงในช่วงที่ใกล้กับแนวทางหลวงหมายเลข 21 ทางด้านทิศตะวันออก เพื่อป้องกันผลกระทบกับถนนสาธารณะและผู้สัญจรไปมา	ปัจจุบันได้เปิดทำเหมืองลึกลงไปจากขอบบ่อเหมืองประมาณ 30 เมตร ให้น้ำอิสระหันไปทางทิศตะวันออกเฉียงเหนือ และใช้ปริมาณวัตถุระเบิดไม่เกินกว่าที่กำหนด	ใช้วัตถุระเบิดประมาณ 3 กิโลกรัมต่อรูเจาะ	ภาพที่ 5-1

2.4 ให้ทำการปลูกต้นไม้บริเวณพื้นที่ระหว่างหมุดหลักฐานที่ 6, 7, 8 และระหว่างหมุดหลักฐานที่ 8 กับ 9 โดยต้นไม้จะต้องมีความสูง และหนาแน่นเพียงพอที่สามารถใช้ป้องกันผลกระทบจาก เสียง ฝุ่น และทัศนียภาพของบริเวณหน้าเหมืองได้	ดำเนินการปลูกต้นไม้ ระหว่างหมุดที่ 6, 7 และ 8 ให้มีความหนาแน่น และปลูกเพิ่มเติมบนภูเขา และชั้นบันไดที่ใช้เป็นแนวป้องกันผลกระทบจาก เสียง ฝุ่นละออง และบดบังทัศนียภาพบริเวณหน้าเหมือง	-	ภาพที่ 5-1

ภาพที่ 5-1 เดินหน้าเหมืองไปทางด้านทิศตะวันตก ปรับหน้าเหมืองเป็นชั้นบันได และปลูกต้นไม้ตามชั้นบันไดที่ไม่ได้ทำเหมืองแล้ว

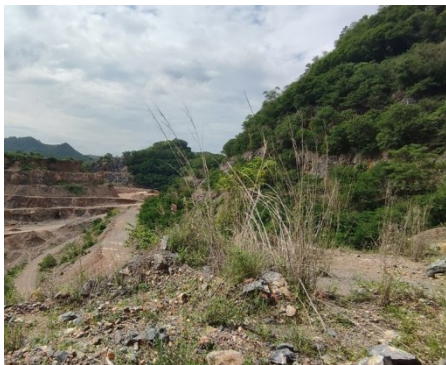
2.2 ให้เปิดทำเหมืองในบริเวณภูเขาส่วนกลางก่อน โดยหน้าเหมืองจะต้องหันน้ำอิสระไปทางด้านทิศตะวันตกเฉียงเหนือเท่านั้น โดยเว้นพื้นที่ภูเขาส่วนเหนือไว้เป็นแนวป้องกันผลกระทบทางด้านทัศนียภาพ	ปฏิบัติตามมาตรการดังกล่าว โดยเปิดทำเหมืองบริเวณส่วนกลางก่อน และให้น้ำอิสระหันไปทางทิศตะวันออกเฉียงเหนือ และได้เว้นพื้นที่ภูเขาด้านทิศเหนือเป็นแนวป้องกันผลกระทบและทัศนียภาพแล้ว	-	ภาพที่ 5-2

2.3 ในส่วนบริเวณที่เปิดหน้าเหมืองนั้น เมื่อดำเนินการถึงระดับความสูงที่ 220 เมตรเหนือระดับน้ำทะเลปานกลาง ให้ขยายพื้นที่หน้าเหมืองให้ครอบคลุมในส่วนภูเขาด้านทิศตะวันตกของแปลงได้ แต่หน้าเหมืองจะต้องหันน้ำอิสระไปด้านทิศเหนือเท่านั้น	การเปิดหน้าเหมือง ได้ขยายพื้นที่ไปครอบคลุมภูเขาด้านทิศตะวันตกของแปลงแล้ว และมีน้ำอิสระหันไปทางทิศเหนือ ทุกครั้ง	-	ภาพที่ 5-2

ภาพที่ 5-2 เว้นภูเขาทางด้านทิศเหนือ ปรับปรุงเป็นชั้นบันได และปลูกพืชตามชั้นบันได

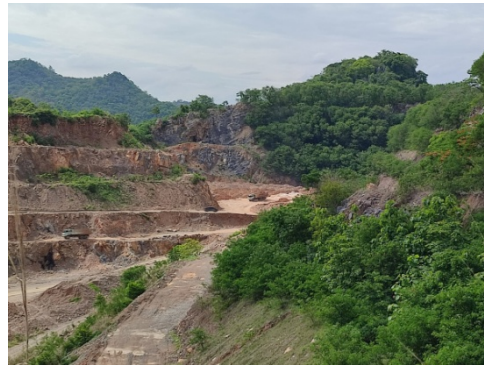
1.3 ให้ใช้วัตถุระเบิดในการทำเหมืองไม่เกิน 150 กิโลกรัม/จังหวัดหวง โดยให้ทำการระเบิดได้วันละ 1 ครั้ง ในเวลาประมาณ 16.00-17.00 น. ทั้งนี้ก่อนที่จะมีการระเบิดต้องมีสัญญาณเตือนให้ได้ยินในรัศมีอย่างน้อย 500 เมตร	ปฏิบัติตามมาตรการดังกล่าวอย่างเคร่งครัดทุกครั้งที่มีการระเบิดหินและระเบิดเวลาประมาณ 16.00-16.30 น. และเปิดสัญญาณเตือนก่อนทุกครั้ง	-	ภาพที่ 5-3

ภาพที่ 5-3 การเจาะรูเตรียมการระเบิดหินและเปิดสัญญาณก่อนการระเบิดทุกครั้ง

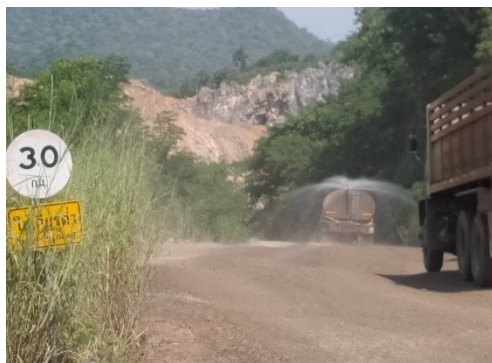
1.6 ควบคุมความเร็วของรถขนส่งแร่ไม่ให้เกิน 30 กม./ชม. ในช่วงที่ผ่านชุมชน และรถขนส่งแร่ทุกคันจะต้องมีผ้าใบคลุมให้มิดชิด ทั้งรถบรรทุกของผู้รับค่าขอประทานบัตรเองและบริษัทที่รับเหมาเช่าช่วงในการขนส่ง	ควบคุมความเร็วของรถขนส่งแร่ไม่ให้เกิน 30 กม./ชม.	-	ภาพที่ 5-4

ภาพที่ 5-4 ติดป้ายจำกัดความเร็วที่ทางวิ่งรถ

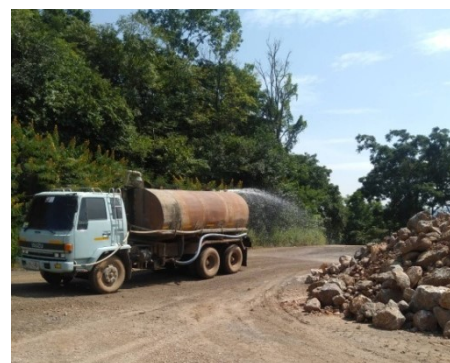
1.5 ให้ฉีดพรมน้ำบริเวณเส้นทางขนส่งแร่โดยเฉพาะบริเวณที่ผ่านชุมชน และพื้นที่เกษตรกรรม เพื่อป้องกันการฟุ้งกระจายของฝุ่นละออง ทั้งนี้ให้ปรับปรุงและตรวจสอบสภาพถนนให้ใช้ประโยชน์ได้ดีตลอดเวลา	มีการฉีดพรมน้ำภายในโครงการวันละ 2-3 ครั้ง และมีลานล้างล้อรถก่อนออกจากพื้นที่โครงการสู่ถนนสายหลัก	-	ภาพที่ 5-5

เงื่อนไขตามมาตรการป้องกันและแก้ไขผลกระทบสิ่งแวดล้อม	ผลการปฏิบัติตามมาตรการ	ปัญหา อุปสรรค และข้อเสนอแนะ	เอกสารอ้างอิง
2.6 ให้ปรับปรุงถนนลูกรังสาธารณะในช่วงตั้งแต่พื้นที่โครงการออกไปยังทางหลวงหมายเลข 21 เป็นระยะทาง 300 เมตร ให้เป็นถนนลาดยางมะตอย เพื่อลดการฟุ้งกระจายของฝุ่นละอองโดยทั้งนี้เส้นทางดังกล่าวจะต้องดำเนินการให้แล้วเสร็จก่อนที่จะมีการเปิดทำเหมืองแร่และต้องมีการดูแลรักษาให้สามารถใช้งานได้ตลอดเวลา	ได้ดำเนินการปรับปรุงถนนจากถนนลูกรังเป็นถนนลาดยางมะตอยบริเวณทางออกสู่ถนนทางหลวงหมายเลข 21 และดูแลรักษาอย่างใช้งานดีเป็นอย่างดี		ภาพที่ 5-5

ภาพที่ 5-5 ฉีดพรมน้ำบนถนนภายในโครงการ

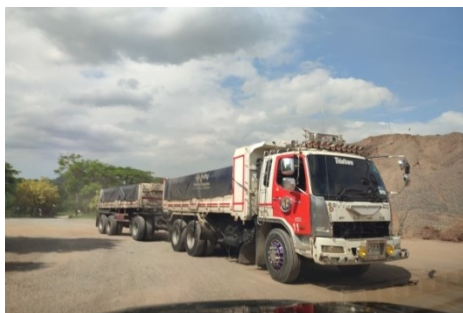
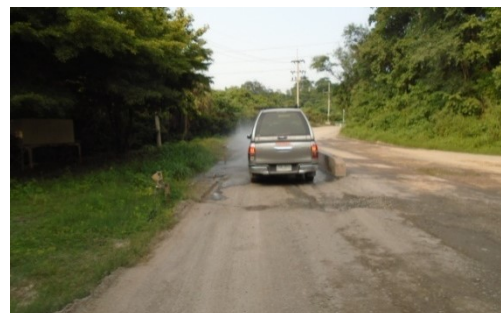
ภาพที่ 5-6 รถบรรทุกทุกคันปิดคลุมโหม่งติดก่อนออกสู่ภายนอกโครงการและบ่อฉีดล้างล้อรถก่อนออกสู่ ถนนลาดยางทางหลวง 21

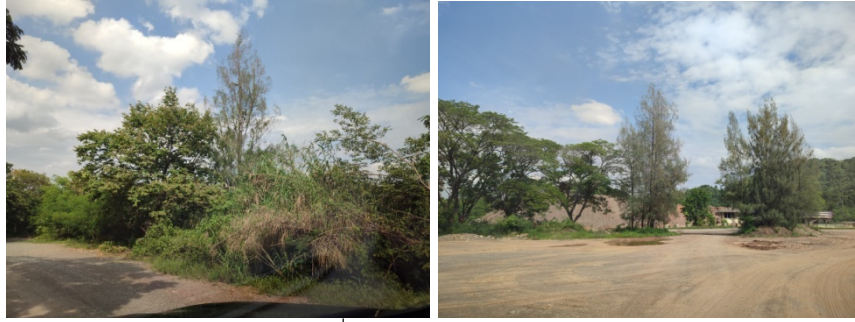
ภาพที่ 5-7 ปลุกต้นไม้ตามคันดิน
