5. ผลการดำเนินการตามมาตรการป้องกันและแก้ไขผลกระทบสิ่งแวดล้อม

ตารางที่ 2 เปรียบเทียบมาตรการป้องกันและแก้ไขผลกระทบสิ่งแวดล้อมที่กำหนดไว้ในรายงานการวิเคราะห์ผลกระทบสิ่งแวดล้อม

โครงการ Courtyard by Marriott Bangkok Hotel (ชื่อเดิม โรงแรมคอร์ตยาร์ด กรุงเทพ) ระยะเปิดดำเนินการ

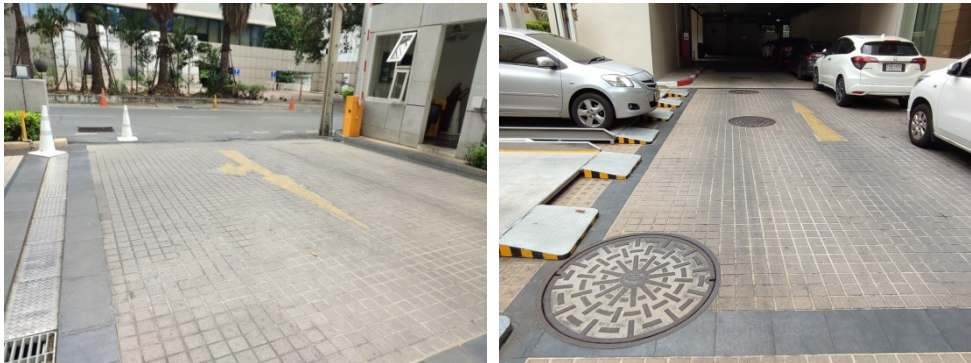
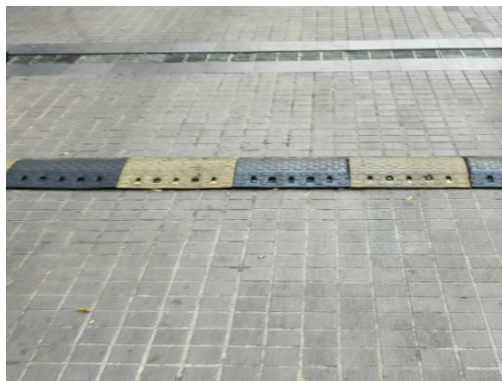
2. ปฏิบัติตามมาตรการป้องกันและลดผลกระทบสิ่งแวดล้อมในหัวข้อการจราจร อย่างเคร่งครัด	ติดป้ายดับเครื่องยนต์ มีสัญญาณจราจรบนพื้นทางแสดงทิศทางวิ่งรถ	-	ภาพที่ 4-2

ภาพที่ 4-2 ป้ายสัญลักษณ์ทิศทางวิ่งรถแบบทิศทางเดียว และเส้นชะลอความเร็วรถ

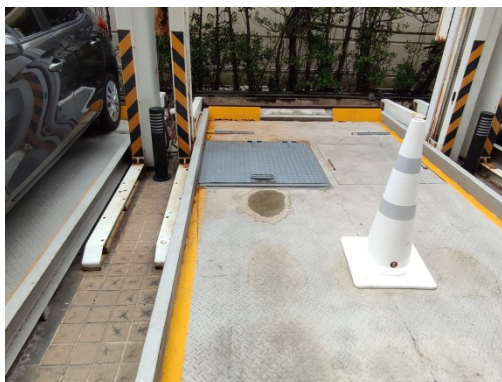
2. บ่อกักน้ำสุดท้ายในโครงการ ต้องติดตั้งตะแกรงดักขยะ	ดำเนินการไว้แล้ว	-	ภาพที่ 4-3
3.การบำบัดน้ำเสียและสิ่งปฏิกูล			
1. จัดให้มีการบำบัดน้ำเสียที่เกิดจากกิจกรรมของโครงการ โดยก่อสร้างระบบบำบัด น้ำเสียแบบตะกอนเร่ง ชนิดเติมอากาศผ่านผิวดักกลาง มีความสามารถในการ บำบัดน้ำเสียประมาณ 335 ลบ.ม./วัน การออกแบบต้องยึดถือมาตรฐานที่เป็นที่ ยอมรับและสอดคล้องกับข้อกำหนด/กฎหมายที่เกี่ยวข้อง (ภาพที่ 2)	มีระบบบำบัดน้ำเสียแบบตะกอนเร่ง จำนวน 1 ชุดบำบัดน้ำเสียได้อย่างมี ประสิทธิภาพ	-	ภาพที่ 4-2

ภาพที่ 4-3 บริเวณบ่อบำบัดน้ำเสียรวม แบบ Activated Sludge และบ่อบำบัดน้ำทิ้ง ตรวจคุณภาพน้ำ

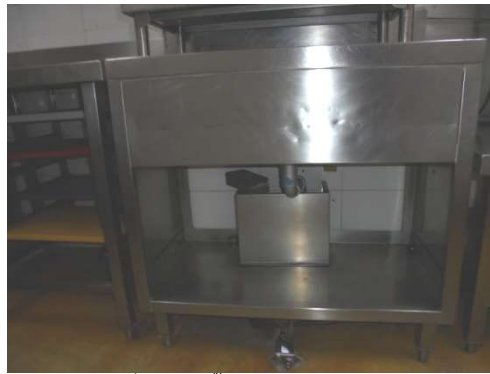
6. หมั่นตรวจสอบและดักไขมันจากบ่อดักไขมันอย่างน้อย 1 ครั้ง/สัปดาห์	มีเจ้าหน้าที่ห้องครัวตักกากไขมันในถังดักไขมันเป็นประจำทุกสัปดาห์	-	ภาพที่ 4-4
7. มีมาตรการในการนำน้ำทิ้งจากระบบบำบัด ไปใช้ประโยชน์เช่น สูบจากบ่อฟักน้ำสุดท้ายไปรดน้ำต้นไม้ริมรั้วโครงการ	ดูแลรักษาระบบบำบัดน้ำเสียเป็นอย่างดี และปัจจุบันไม่มีน้ำทิ้งไปรุดน้ำต้นไม้เนื่องจากมีปริมาณน้อย	-	-
มาตรการติดตามตรวจสอบผลกระทบสิ่งแวดล้อม <ul style="list-style-type: none"> มาตรการติดตามตรวจสอบประสิทธิภาพของระบบบำบัดน้ำเสียในระยะเปิดดำเนินการ ดัชนีตรวจวัด <ul style="list-style-type: none"> pH , BOD , SS , Oil&Grease , TKN , คลอรีนตกค้าง , Fecal Coliform Bacteria อัตราการไหลของน้ำเสีย สถานีตรวจวัด จำนวน 3 จุด <ul style="list-style-type: none"> ท่อรวบรวมน้ำเสียก่อนเข้าระบบบำบัดน้ำเสีย บ่อน้ำทิ้ง Clear Water Tank ท่อรองรับน้ำเสียก่อนระบายลงสู่ท่อบายน้ำสาธารณะ ช่วงเวลาที่ตรวจวัด/ความถี่ <ul style="list-style-type: none"> ช่วง Start up ระบบบำบัดน้ำเสีย เก็บทุกสัปดาห์ เป็นเวลา 1 เดือน จนคุณภาพน้ำไม่เปลี่ยนแปลง จากนั้นเก็บทุก 1 เดือน/ครั้ง ตลอดระยะดำเนินการ ตรวจเช็คบ่อเก็บตะกอนทุก 30 วัน ถ้าตะกอนใกล้เต็มควรรีบสูบลอก ผู้รับผิดชอบ เจ้าหน้าที่ควบคุมระบบสาธารณูปโภคของโครงการ 	<p>โครงการได้ตรวจสอบน้ำทิ้งที่บ่อฟักน้ำทั้งก่อนระบายลงสู่ท่อบายน้ำสาธารณะไว้ประจำทุกเดือน ในครั้งนี้ได้เก็บตัวอย่างน้ำทิ้งในเดือน มกราคม ถึง มิถุนายน 2567</p> <p>เก็บตัวอย่างเป็นประจำทุก 1 เดือน</p> <p>ตรวจเช็คทุก 30 วัน ในช่วงปี 2567 ดูดตะกอนไว้แล้ว</p> <p>ตรวจเช็คปั๊มสูบน้ำ และ Aerator เพื่อซ่อมบำรุงให้มีสภาพดี มีบางเครื่องที่เสีย นำชิ้นมาซ่อมแซมแก้ไขให้ดังเดิม</p>	-	ภาพที่ 5 ภาพที่ 4-26 ภาพที่ 4-34

ภาพที่ 4-4 ติดตั้งถังดับไข่มุนในห้องครัว

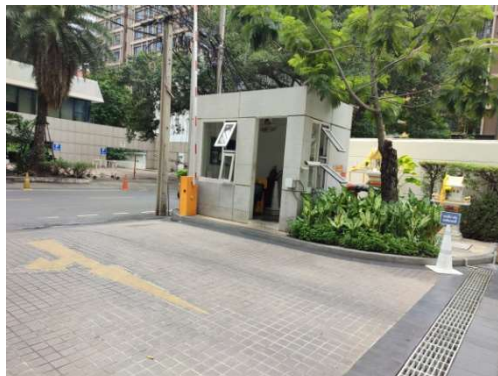
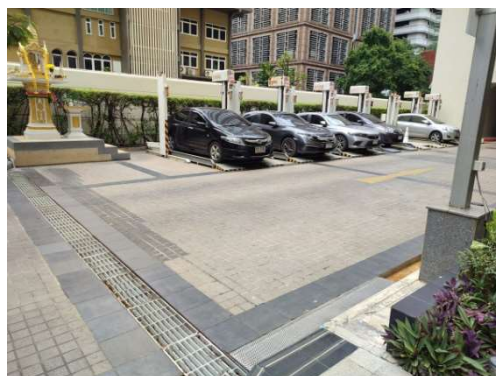
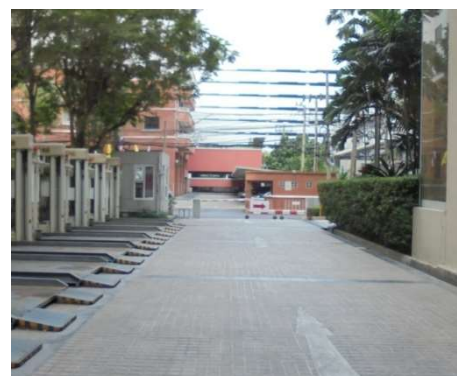
5.คุณค่าการใช้ประโยชน์ของมนุษย์ 5.1 การจราจร 1. จัดระบบการจราจรภายในแบบทางเดียว มีทางเข้า-ออก 2 ทางกว้างด้านละ 3 เมตร มากกว่าที่กฎหมายกำหนด(กำหนดเดินทางเดียวต้องไม่ต่ำกว่า 3.5 เมตร) ทั้งนี้เพื่อเพิ่มความสะดวกในการเลี้ยวเข้า-ออกจากโครงการ	จัดการจราจรแบบทิศทางเดียวไว้แล้ว ทางเข้าและทางออกกว้างด้านละ 3 เมตร	-	ภาพที่ 4-6

4. จัดตำแหน่งของจุดควบคุมการออกบัตรจอดรถให้อยู่ลึกเข้าไปในโครงการอย่างต่ำ 20 เมตร เพื่อป้องกันการจอดรถคอยบนเส้นทางภายนอก	จุดควบคุมอยู่ด้านหน้าโครงการ ไม่ได้อยู่ลึกขนาด 20 เมตร อาจเนื่องจากพื้นที่โครงการอยู่ลึกในซอยมหาดเล็กหลวง และตลอดมาไม่มีแนวคอยบริเวณด้านหน้าโครงการบนถนนซอยมหาดเล็กหลวง 1	-	ภาพที่ 4-6

5. จัดให้มีเจ้าหน้าที่ประจำพื้นที่จอดรถทั้งในและนอกอาคาร และประตูเข้า-ออกเพื่อควบคุมและอำนวยความสะดวกในการเข้าจอดรถ	มีเจ้าหน้าที่ประจำบริเวณป้อมยามประตูเข้า-ออกโครงการไว้ตลอด 24 ชั่วโมง	-	ภาพที่ 4-6

ภาพที่ 4-6 บ่อขยะด้านหน้าโครงการ ทางเข้า-ออกโครงการกว้างด้านละ 3 เมตร

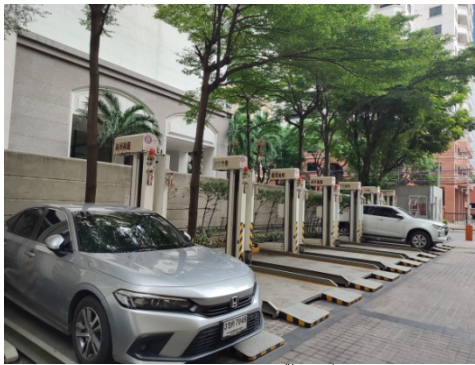
2. ติดตั้งเครื่องสูบน้ำ ที่มีความสามารถในการสูบน้ำ 0.0117 ลบ.ม./วินาที จำนวน 2 ตัว (ใช้งานสลับกัน) เพื่อสูบน้ำออกจากบ่อหน่วงน้ำ	ติดตั้งเครื่องสูบน้ำไว้ที่บ่อหน่วงน้ำสำหรับระบายออกจากบ่อหน่วงน้ำ	-	ภาพที่ 4-7

2. จัดให้มีพื้นที่จอดรถให้เพียงพอตามกฎหมาย โดยต้องจัดหาที่จอดรถไม่ต่ำกว่า 165 คัน	มีที่จอดรถไว้เพียงพอ 165 คัน	-	-
3. ที่จอดรถแบบ 2-Layer Lifting-Sliding Type ต้องมีความแข็งแรงที่จะรองรับน้ำหนักรถได้และต้องติดตั้งในพื้นที่ว่างที่ไม่กีดขวางการจราจรภายในโครงการ	มีที่จอดรถแบบ 2-Layer Lifting-Sliding Type ซึ่งอยู่ระหว่างนำไปซ่อมแซม ให้ใช้ได้ดังเดิม	-	ภาพที่ 4-7

ภาพที่ 4-7 ที่จอดรถแบบ 2 Layer Lifting-Sliding Type ติดตั้งไว้ที่ทิศตะวันตกและทิศตะวันออกของโครงการ

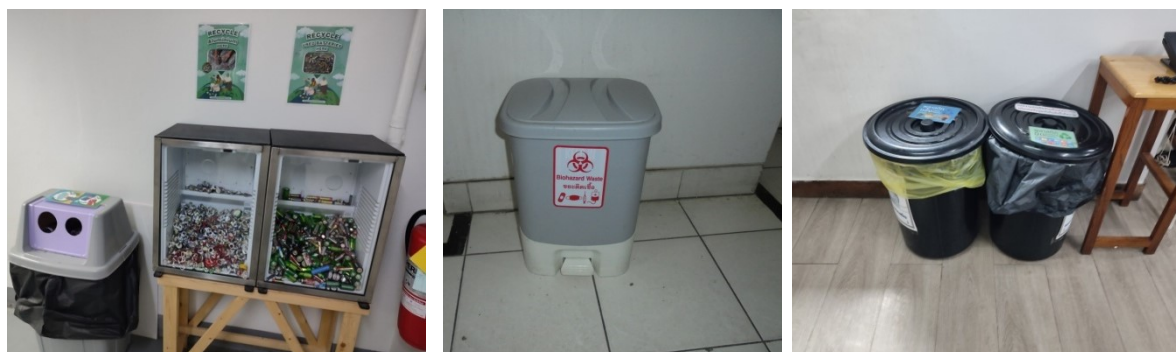
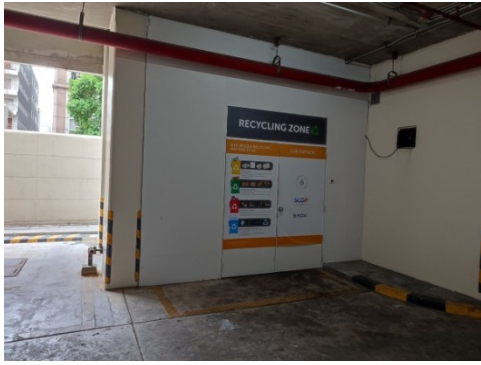
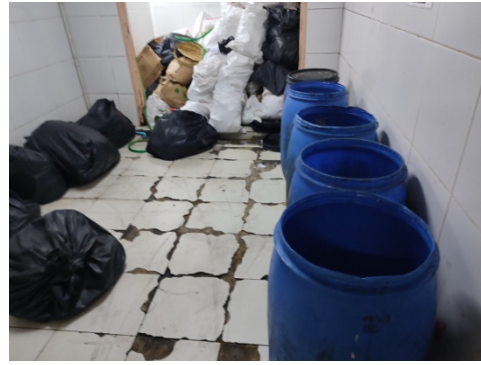
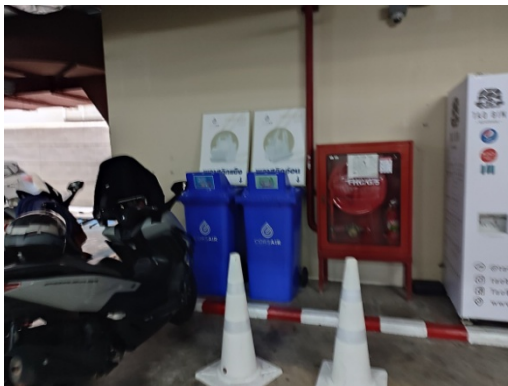
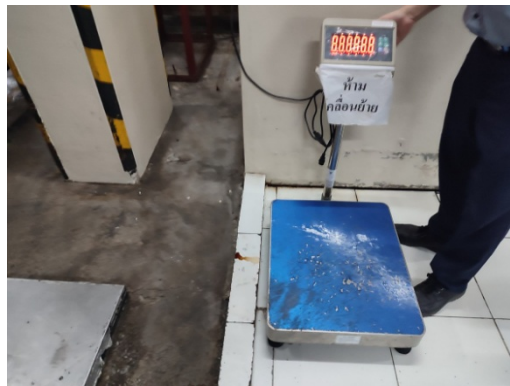
5.2 การจัดการมูลฝอย			
1. จัดให้มีมาตรการลดปริมาณมูลฝอยโดยจัดหาถังรองรับมูลฝอยในแต่ละห้องพัก ขนาด 10 ลิตร ห้องละ 2 ใบ ส่วนในบริเวณนอกห้องพัก โครงการได้จัดเตรียมถังรองรับมูลฝอยขนาด 20 ลิตร จำนวน 2 ใบ จัดวางไว้ในทุกชั้นในบริเวณบันไดขึ้นลง เพื่อรองรับมูลฝอยเพิ่มเติมจากผู้พักอาศัยหรือเจ้าหน้าที่โครงการ และมีถังรองรับมูลฝอยแยกประเภทในห้องพักรวมขนาด 100 ลิตร มีฝาปิดมิดชิด และจำนวน 15 ใบ/ห้อง โดยถังสีเหลืองเป็นมูลฝอยแห้ง สีเขียวเป็นมูลฝอยเปียก และสีเทาเป็นมูลฝอยอันตราย	มีมาตรการลดมูลฝอยด้วยการคัดแยกมูลฝอย และมูลฝอยแต่ละห้องพักในปัจจุบันผู้มาพักอาศัย เจ้าหน้าที่เก็บขนมูลฝอยที่ห้องพักไปพักไว้ที่ห้องพักมูลฝอยบริเวณชั้นล่างติดกับทางวิ่งรถ และรถเก็บขนเข้ามาเก็บโดยสะดวก สำหรับห้องพักขยะทั่วไปเป็นขยะของโครงการ และพนักงานจะเป็นรถเก็บขนของสำนักงานเขตเข้ามาเก็บขนเป็นปกติ	-	ภาพที่ 4-10

2. ตำแหน่งที่ตั้งถังรองรับมูลฝอยต้องสอดคล้องกับกิจกรรมที่เกิดจากมูลฝอย เช่น ห้องพักทุกห้อง ภัตตาคาร และส่วนใช้ประโยชน์สาธารณะอื่น ๆ	ติดตั้งถังรองรับมูลฝอยไว้ที่ห้องพักทุกห้อง ห้องครัว ทางเดิน	-	ภาพที่ 4-10

3. ส่งเสริมและประชาสัมพันธ์ให้เกิดจิตสำนึกและแรงจูงใจต่อลูกค้าของโครงการ ในการแยกประเภทมูลฝอยให้ตรงตามภาชนะรองรับมูลฝอย	แยกมูลฝอยไว้แล้วในห้องพักรวมทุกห้องและป้ายรณรงค์คัดแยกมูลฝอย	-	ภาพที่ 4-10

เงื่อนไขตามมาตรการป้องกันและแก้ไขผลกระทบสิ่งแวดล้อม	ผลการปฏิบัติตามมาตรการ	ปัญหา อุปสรรค และข้อเสนอแนะ	เอกสารอ้างอิง
4. ควบคุม ดูแลการจัดเก็บขนมูลฝอยในส่วนต่าง ๆ ของโครงการไปยังห้องพักมูลฝอยอย่างใกล้ชิด เพื่อไม่ให้เกิดการปนเปื้อนต่อพื้นที่	ดูแลเก็บขนมูลฝอยไปยังห้องพักมูลฝอยโดยใส่ถุงดำมัดปากถุงมิดชิด แล้วนำไปพักไว้ที่ห้องพักมูลฝอย	-	ภาพที่ 4-10

ภาพที่ 4-10 ถังรองรับมูลฝอย และป้ายรณรงค์คัดแยกมูลฝอย

ภาพที่ 4-10 ถึงรองรับมูลฝอยและห้องพักมูลฝอยรวม และเครื่องชั่งน้ำหนักมูลฝอย (ต่อ)

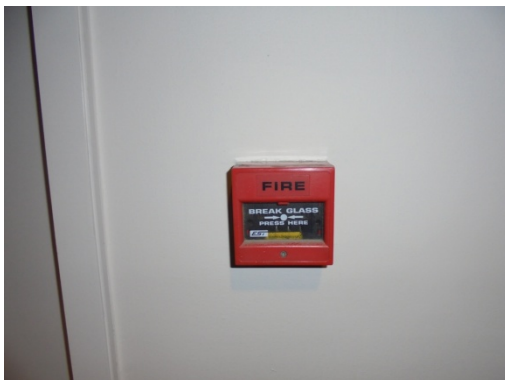
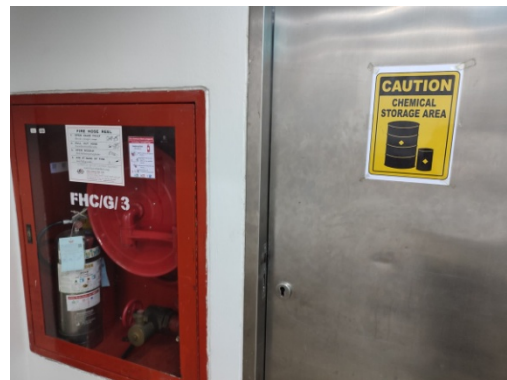
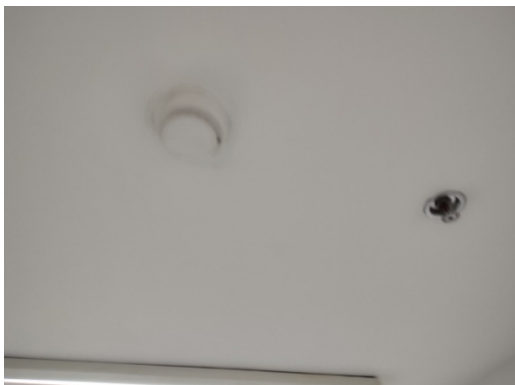
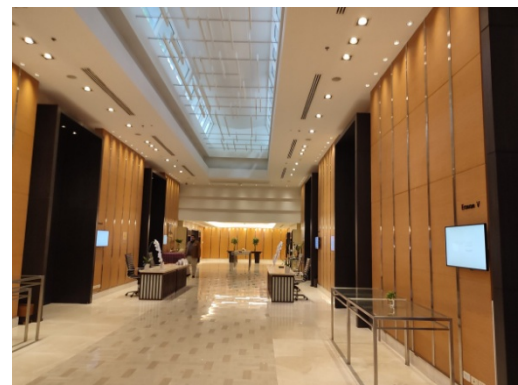
1. จัดให้มีระบบสัญญาณแจ้งเหตุเพลิงไหม้ ระบบผจญเพลิง ทางหนีไฟ ประกอบด้วยอุปกรณ์ และรายละเอียดการทำงานสอดคล้องกับกฎกระทรวงฉบับที่ 33 (2535) กฎกระทรวงฉบับที่ 50 (2540) และมาตรฐานต่าง ๆ	ติดตั้งระบบแจ้งเหตุเพลิงไหม้ เช่น Smoke Detector , Manual Station, Fire Alarm Bell ติดตั้งไว้สอดคล้องกับกฎกระทรวงฉบับที่ 33 (2535) กฎกระทรวงฉบับที่ 50 (2540)	-	ภาพที่ 4-11

ภาพที่ 4-11 ระบบสัญญาณแจ้งเหตุเพลิงไหม้ และหัวกระจายน้ำดับเพลิงอัตโนมัติ หลอดประหยัดไฟ LED

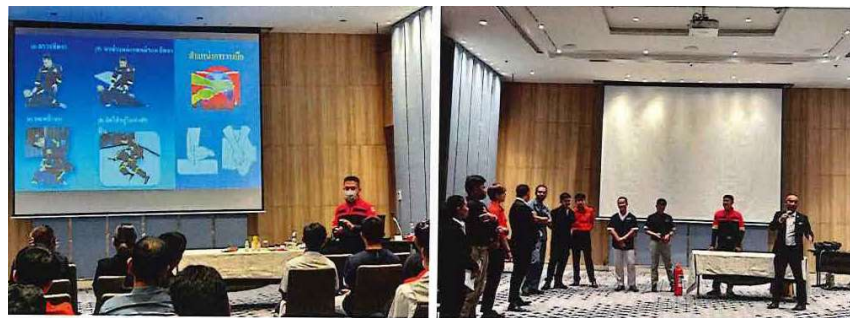
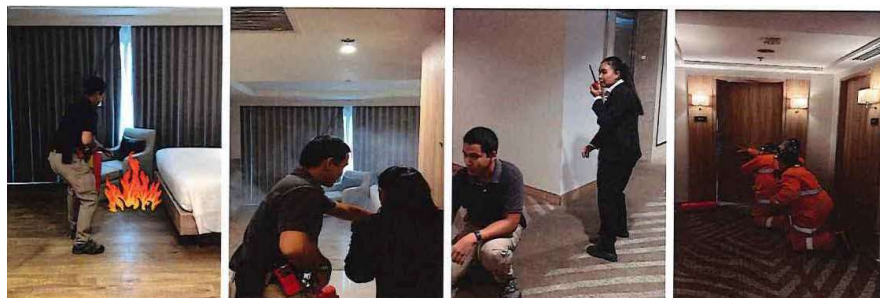
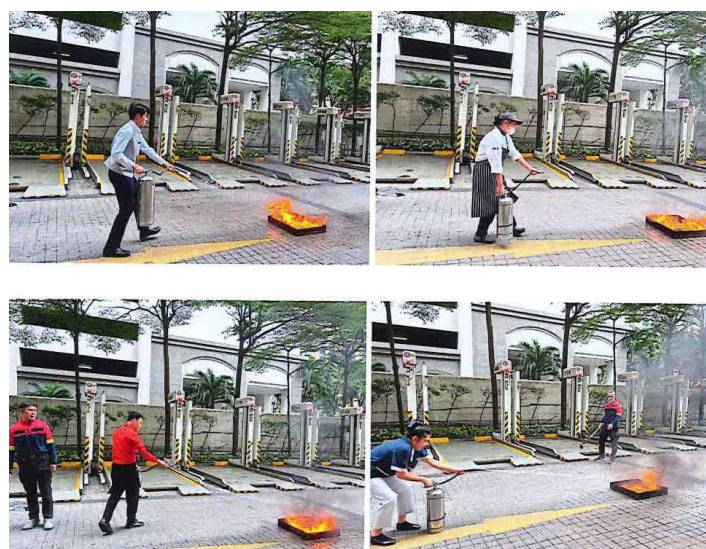
3. ประชาสัมพันธ์ให้ความรู้แก่ลูกค้า และพนักงานโครงการ ในการปฏิบัติเมื่อเกิดเพลิงไหม้ และการใช้อุปกรณ์ดับเพลิง โดยจัดให้มีคู่มือฉุกเฉิน และติดตั้งแผนผังอาคารประจำห้องพักทุกห้อง	อบรมความรู้เกี่ยวกับการใช้อุปกรณ์ดับเพลิงและซ้อมแผนการหนีไฟไว้ทุกปี และครั้งนีในปี 2566	-	ภาพที่ 4-13

6. จัดให้มีการฝึกซ้อมดับเพลิงอย่างน้อยปีละ 1 ครั้ง	ซ้อมดับเพลิงในปี 2566ไว้แล้ว	-	ภาพที่ 4-13

เงื่อนไขตามมาตรการป้องกันและแก้ไขผลกระทบสิ่งแวดล้อม	ผลการปฏิบัติตามมาตรการ	ปัญหา อุปสรรค และข้อเสนอแนะ	เอกสารอ้างอิง
มาตรการติดตามตรวจสอบผลกระทบสิ่งแวดล้อม <ul style="list-style-type: none"> - โครงการจะมีการตรวจสอบอุปกรณ์ป้องกันอัคคีภัยให้พร้อมใช้งานอยู่เสมอ เช่น ระบบหัวฉีดน้ำดับเพลิง ถังดับเพลิง บั้มสูบน้ำดับเพลิง ระบบอัดอากาศ ลิฟต์ดับเพลิง เป็นต้น เป็นประจำประมาณ 2 ครั้งต่อปี ถ้าพบความเสียหายหรือชำรุดให้รีบดำเนินการซ่อมแซมทันที - จัดให้มีการฝึกซ้อม/อบรม และการอพยพหนีไฟดับเพลิงอย่างน้อยปีละ 1 ครั้ง 	อุปกรณ์ป้องกันอัคคีภัย เช่น Smoke Detector , Manual Station, Fire Alarm Bell อยู่ในสภาพดีพร้อมใช้งาน และอุปกรณ์ดับเพลิง เช่น หัวกระจายน้ำดับเพลิงอัตโนมัติ ถังดับเพลิงเคมี บั้มสูบน้ำดับเพลิง ระบบอัดอากาศ หัวรับน้ำดับเพลิงภายนอก สภาพดีพร้อมใช้งานและฝึกซ้อมอพยพหนีไฟปีละ 1 ครั้งในปี 2566	-	ภาพที่ 4-13

ภาพที่ 4-13 การซ้อมดับเพลิงและอพยพหนีไฟประจำปี 2566

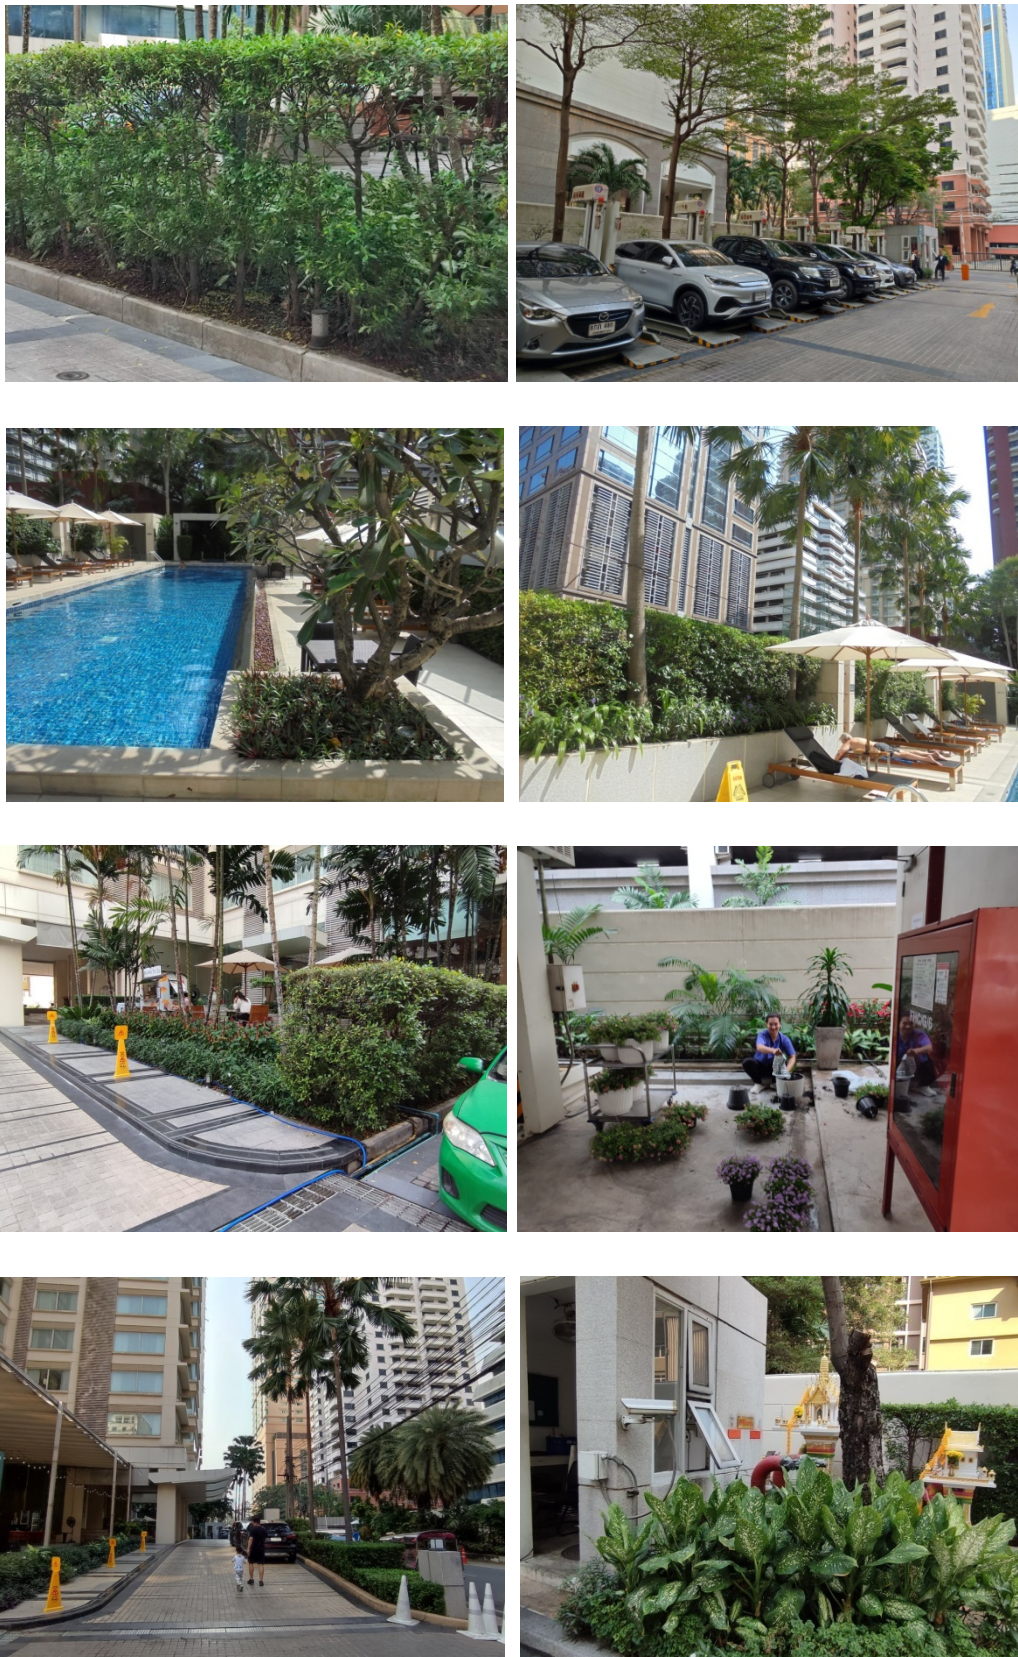
6.2 ทัศนียภาพ 1. ให้มีพื้นที่สีเขียวรวมทั้งโครงการเท่ากับ 1,837.28 ตร.ม.โดยให้มีพื้นที่สีเขียวในชั้นต่าง ๆ ดังนี้ 1.1 ชั้นพื้น (G)เท่ากับ 514.20 ตร.ม. 1.2 ชั้นลอย (M)เท่ากับ 49.10 ตร.ม. 1.3 ชั้นที่ 1 เท่ากับ 479.36 ตร.ม. 1.4 ชั้นที่ 2 เท่ากับ 507.63 ตร.ม. 1.5 ชั้นที่ 14 เท่ากับ 287.00 ตร.ม.	มีพื้นที่สีเขียวไว้แล้วตามที่กำหนดไว้และดูแลไว้เป็นอย่างดี มีการเจริญเติบโตอยู่เสมอ และปลูกเพิ่มเติมเพิ่มความสวยงามโดยรอบอาคาร	-	ภาพที่ 4-14

ภาพที่ 4-14 พื้นที่สีเขียวของโครงการ และการดูแลรักษาพื้นที่สีเขียวไว้ให้สวยงามอยู่เสมอ

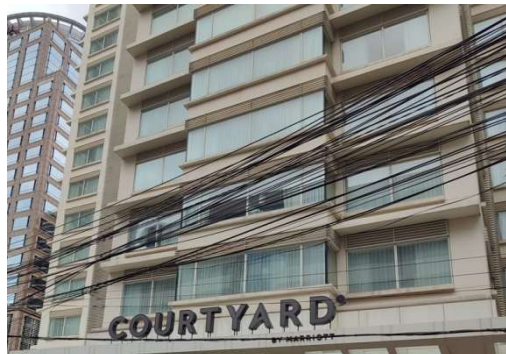
เงื่อนไขตามมาตรการป้องกันและแก้ไขผลกระทบสิ่งแวดล้อม	ผลการปฏิบัติตามมาตรการ	ปัญหา อุปสรรค และข้อเสนอแนะ	เอกสารอ้างอิง
3. เลือกใช้วัสดุตกแต่งภายนอกอาคารให้กลมกลืน สอดคล้องกับอาคารอื่นโดยรอบ เพื่อลดความขัดแย้งทางสายตา	วัสดุตกแต่งอาคารเป็นกระจกและปลูกต้นไม้บริเวณชั้นต่าง ๆ สอดคล้องกับอาคารโดยรอบ และมีสระว่ายน้ำและพื้นที่สีเขียวที่ชั้นสระว่ายน้ำ ทำให้มีความร่มรื่นภายในอาคาร เป็นการใช้วัสดุที่แข็งแรงแต่กลมกลืนตามธรรมชาติ	-	ภาพที่ 4-15 ภาพที่ 4-29
4. กระจกรอบอาคาร ต้องเลือกชนิดที่สะท้อนแสงต่ำสุดเพื่อลดผลกระทบจากการสะท้อนแสงต่อผู้มองจากภายนอกอาคาร	ใช้กระจกรอบอาคาร มีค่าการสะท้อนแสงไม่เกินร้อยละ 30 และใช้ผ้าม่านปิดกระจกหน้าต่าง เพื่อป้องกันความร้อนจากแสงแดด และบดบังทัศนียภาพมิให้ภายนอกได้เห็น	-	ภาพที่ 4-16

ภาพที่ 4-16 กระฉากอาคารมีค่าการสะท้อนแสงต่ำและมีผ้าม่านปิดบังทัศนียภาพภายในห้องพักและป้องกันความร้อนจากแสงแดด

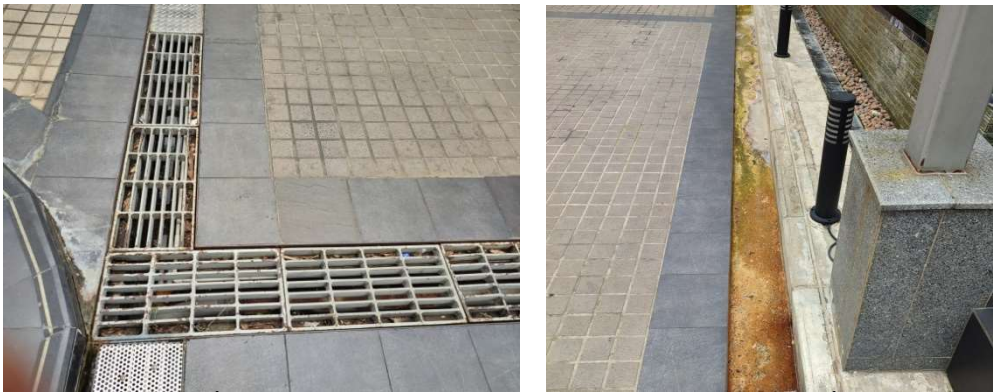
3. หมั่นตรวจสอบสิ่งอุดตันหรือกีดขวางทางไหลของน้ำในรางระบายน้ำและภายใน บ่อพักน้ำ และทำความสะอาดอย่างน้อยเดือนละครั้ง	ไม่มีสิ่งอุดตันกีดขวางการระบายน้ำภายในบ่อพักน้ำ	-	ภาพที่ 4-23

4. ติดตั้งตะแกรงดักขยะที่บ่อพักน้ำ สุดท้ายก่อนที่ระบายน้ำออกสู่ท่อสาธารณะ และหมั่นตรวจสอบ ดักขยะออกเป็นประจำ	มีตะแกรงดักขยะไว้แล้วที่บ่อพักน้ำสุดท้ายก่อนระบายน้ำออกสู่ท่อสาธารณะ	-	ภาพที่ 4-23

ภาพที่ 4-23 ลอกท่อระบายน้ำ มีตะกอนตกสะสม ปัจจุบันสามารถระบายน้ำได้เป็นอย่างดี รางระบายน้ำอยู่ในสภาพดีสะอาด

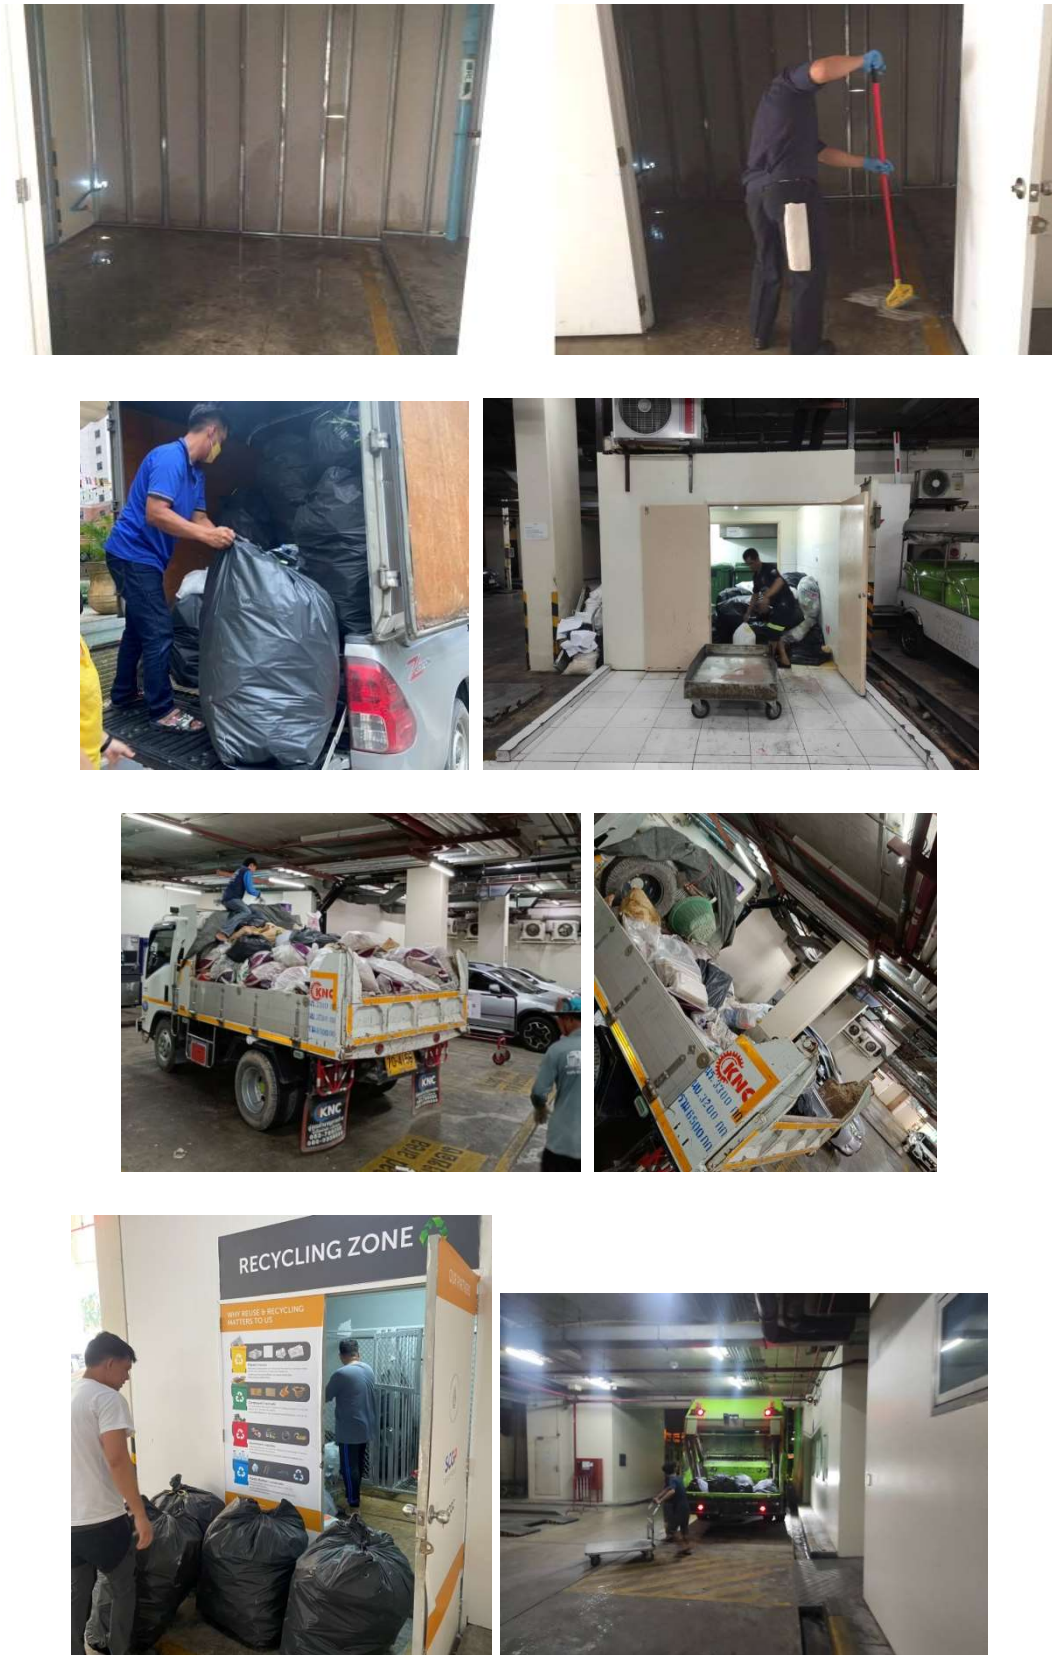
5. หมั่นทำความสะอาดห้องพักมูลฝอยทุกวันหลังจากเจ้าหน้าที่ของเขตมาเก็บขน และทำความสะอาดด้วยยาฆ่าเชื้อโรคสัปดาห์ละ 1 ครั้ง	ทำความสะอาดไว้อย่างสม่ำเสมอ	-	ภาพที่ 4-25

6. น้ำล้างห้องพักมูลฝอยต้องระบายเข้าระบบบำบัดน้ำเสีย	ล้างห้องพักมูลฝอยน้ำชะล้างไหลลงสู่ระบบบำบัดน้ำเสียรวม	-	ภาพที่ 4-25
5.3 การป้องกันบรรเทาสาธารณภัยและอัคคีภัย

ภาพที่ 4-25 ล้างทำความสะอาดห้องพักขยะรวม และรวบรวมมูลฝอยรีไซเคิล นำออกมาขายให้รถรับซื้อของเก่าและรถจัดเก็บมูลฝอย

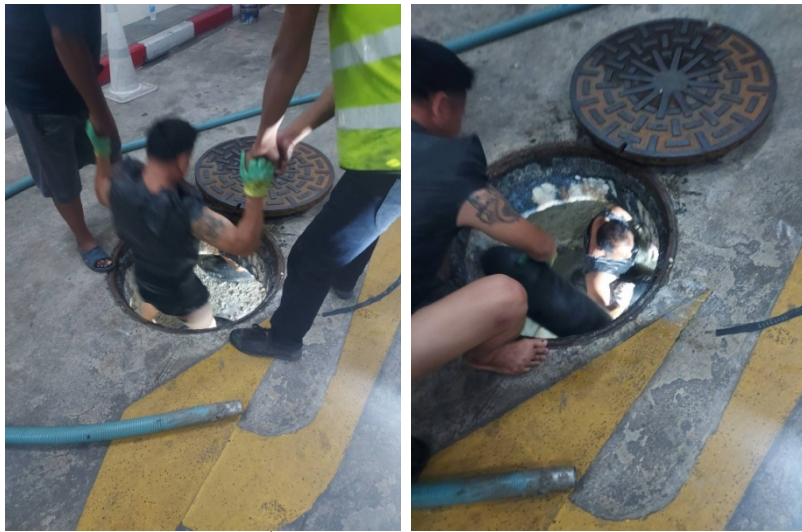
ภาพที่ 4-27 คูตะกอนไขมันในบ่อดักไขมัน

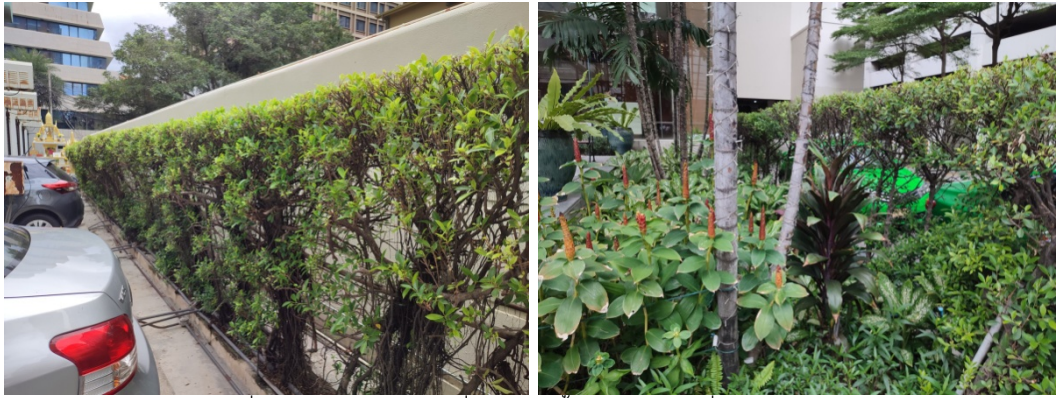
2. รักษา บำรุงพันธุ์ไม้ในสวนหย่อมให้คงตามอยู่เสมอ บริเวณริมขอบอาคารควรพิจารณาปลูกไม้เลื้อย เพื่อให้บังบังส่วนที่เป็นคอนกรีตลง	ดูแลไว้เป็นอย่างดี เรือนยอดแผ่ปกคลุมให้ความร่มรื่นและช่วยทำให้ลดความร้อนของอาคารชั้นล่าง และชั้นสรวายน้ำ	-	ภาพที่ 4-14 ภาพที่ 4-30

ภาพที่ 4-30 คูแฉต้นไม้อย่างสม่ำเสมอ รดน้ำ ใส่ปุ๋ย ตัดแต่งกิ่งไว้สวยงาม

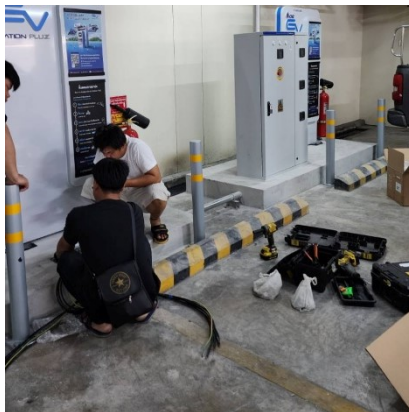
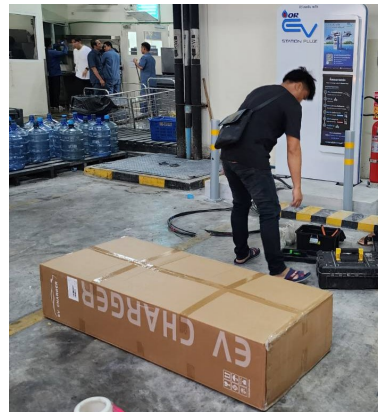
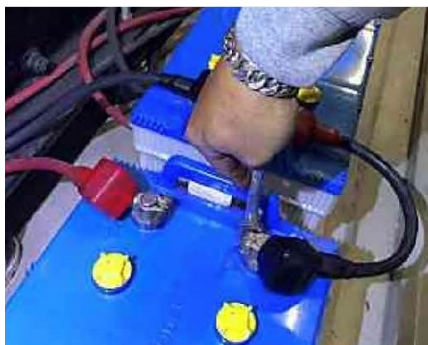
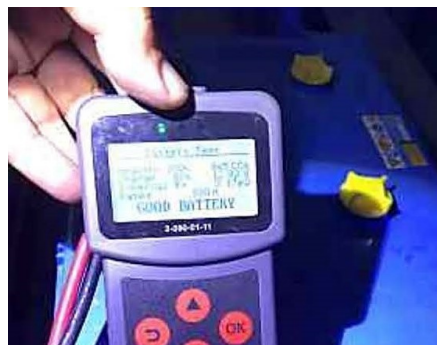
2. ตรวจสอบประสิทธิภาพของระบบป้องกันอัคคีภัยต่าง ๆ ในข้อ 1. ให้พร้อมใช้งานอยู่เสมอ รวมถึงระบบไฟฟ้าสำรองให้จ่ายไฟได้ไม่น้อยกว่า 2 ชม. เมื่อเกิดเหตุการณ์ฉุกเฉิน	ระบบสำรองไฟจ่ายไฟฟ้าได้ไม่น้อยกว่า 2 ชั่วโมง หากไฟฟ้าปกติขัดข้อง หรืออาจเกิดเหตุเพลิงไหม้	-	ภาพที่ 4-32

ภาพที่ 4-32 การติดตั้งระบบชาร์ตไฟฟ้ารถพลังงานไฟฟ้าและตรวจสอบดูแลรักษาระบบไฟฟ้า

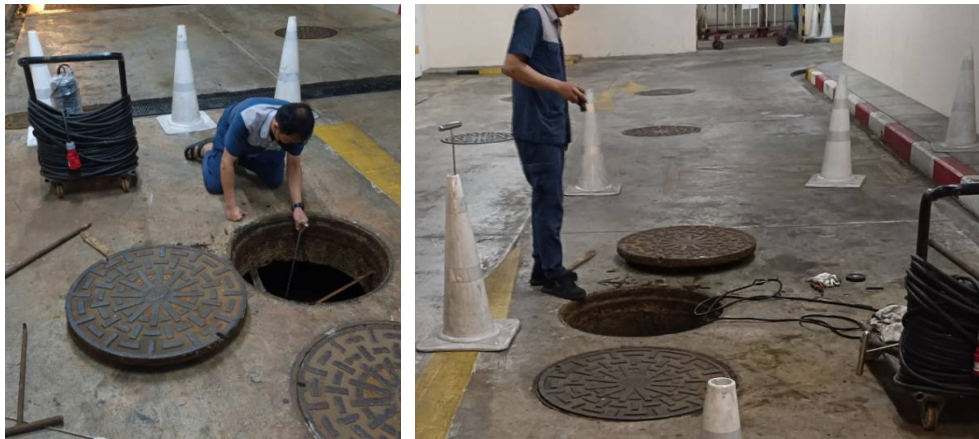
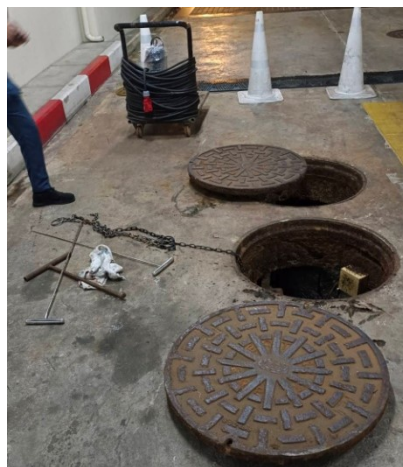
2. จัดให้มีเจ้าหน้าที่ที่มีความรู้ ประสพการณ์ ควบคุมดูแลการทำงานของระบบ บำบัดน้ำเสีย และควรจัดให้มีการอบรมแก่เจ้าหน้าที่ดังกล่าวก่อนการทำงาน	ฝ่ายช่างโครงการมีความรู้ในการควบคุมระบบการทำงานของระบบ บำบัดน้ำเสียไว้แล้ว	-	ภาพที่ 4-34

3. หมั่นตรวจสอบ บำรุงรักษาระบบบำบัดน้ำเสีย ให้มีประสิทธิภาพดีอยู่เสมอ รวมถึง อะไหล่ /เครื่องมือ /อุปกรณ์ของระบบฯต้องมีสำรองพร้อมอยู่ ณ.จุด ปฏิบัติงาน	ตรวจสอบและบำรุงรักษาอุปกรณ์ เช่น เครื่องสูบน้ำ เครื่องเติมอากาศ อย่างสม่ำเสมอ	-	ภาพที่ 4-34

ภาพที่ 4-34 ตรวจสอบดูแลรักษาระบบบำบัดน้ำเสีย
