รายงานผลการปฏิบัติตามมาตรการป้องกันและแก้ไขผลกระทบสิ่งแวดล้อม
และมาตรการติดตามตรวจสอบคุณภาพสิ่งแวดล้อม (ระยะดำเนินการ)
โครงการอาคารชุดควีนส์ รัชดา 17 ของนิติบุคคลอาคารชุดควีนส์ รัชดา 17
ครั้งที่ 1/2567 (มกราคม – มิถุนายน 2567)

จัดทำโดย
บริษัท อีโค คอนซัลแทนท์ จำกัด

ผลการปฏิบัติตามมาตรการป้องกันและแก้ไขผลกระทบสิ่งแวดล้อม และมาตรการติดตามตรวจสอบคุณภาพสิ่งแวดล้อม (ระยะดำเนินการ)

วันที่ 10 เดือนกรกฎาคม พ.ศ. 2567

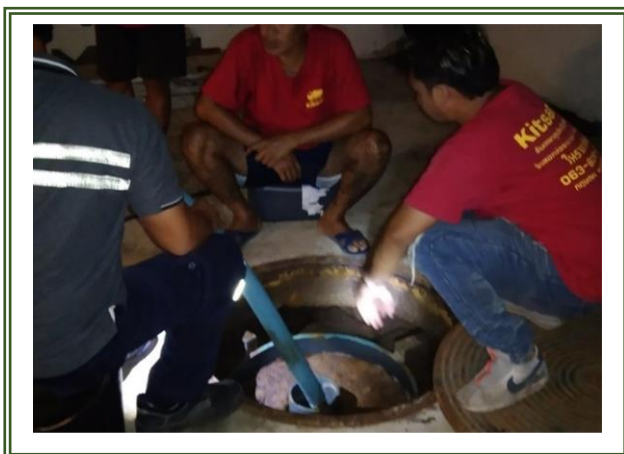
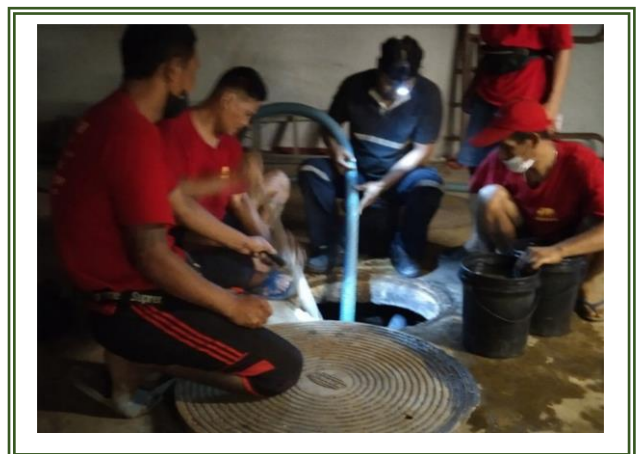
รูปที่ 2-13 การสูบล้างถัง

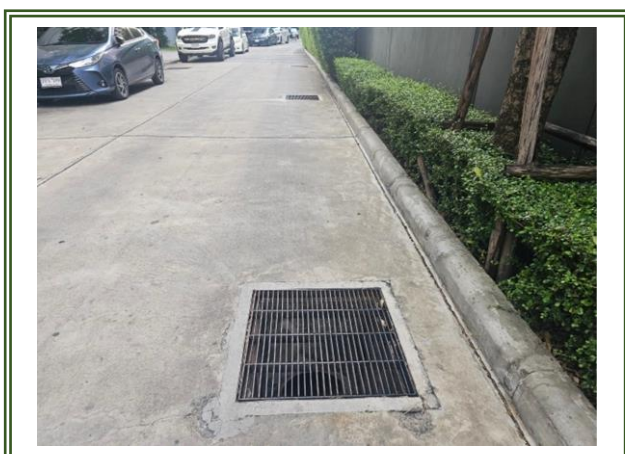
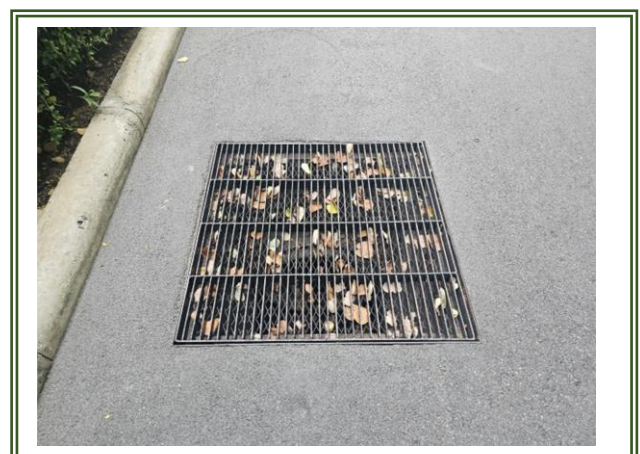
รูปที่ 2-53 ท่อระบายน้ำภายในโครงการ

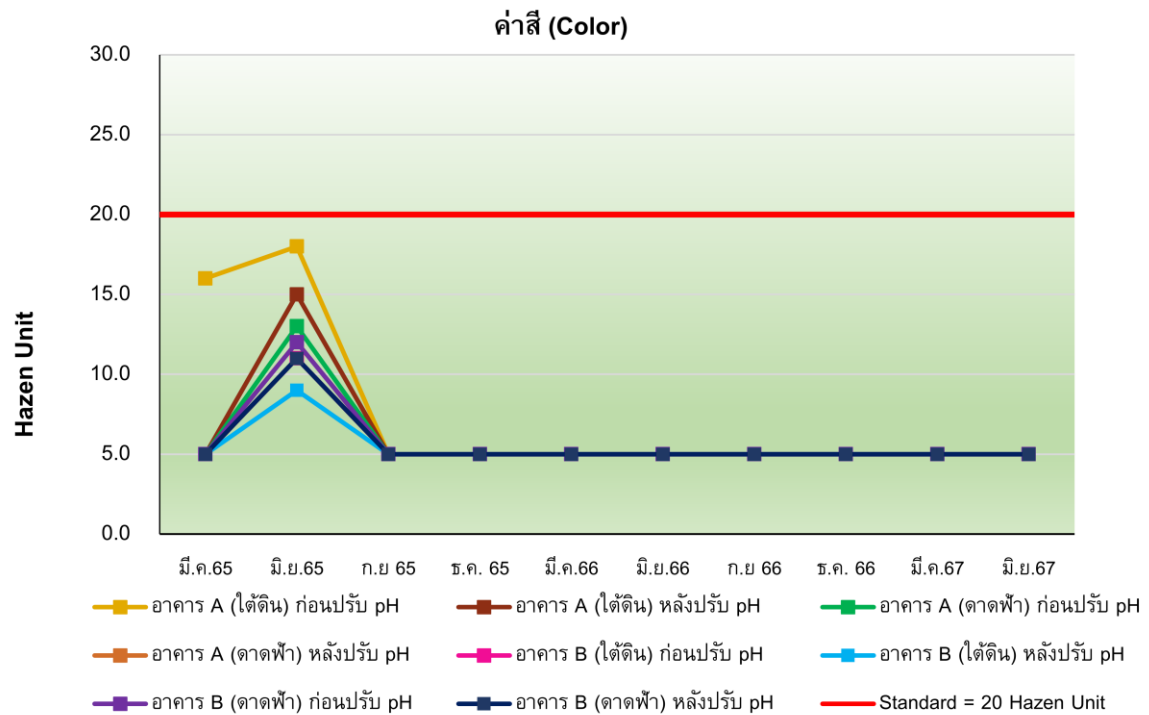
เปรียบเทียบผลการวิเคราะห์คุณภาพน้ำสำรอง ตั้งแต่เดือนมีนาคม พ.ศ. 2565 – มิถุนายน พ.ศ. 2567
แสดงดังตารางที่ 3-4 และรูปที่ 3-8 ถึงรูปที่ 3-10 พบว่า ทุกดัชนีที่ทำการตรวจวิเคราะห์มีค่าอยู่ในเกณฑ์มาตรฐานกำหนด

รูปที่ 3-8 กราฟเปรียบเทียบผลการตรวจวิเคราะห์สี (Color)

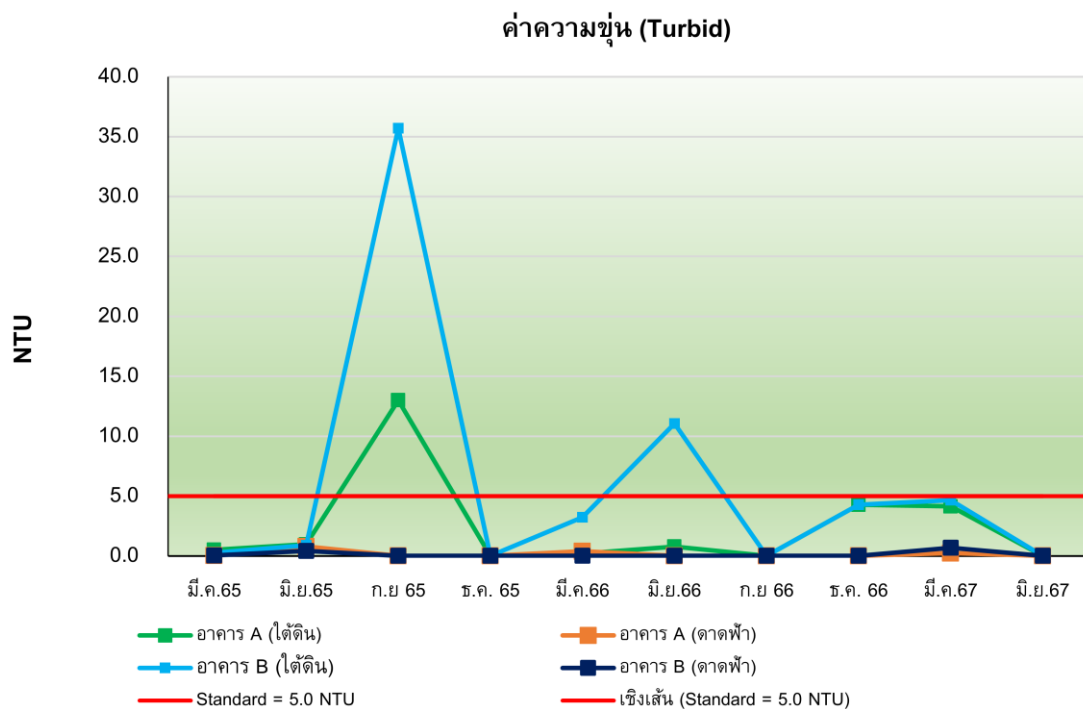
รูปที่ 3-9 กราฟเปรียบเทียบผลการตรวจวิเคราะห์ความขุ่น (Turbid)

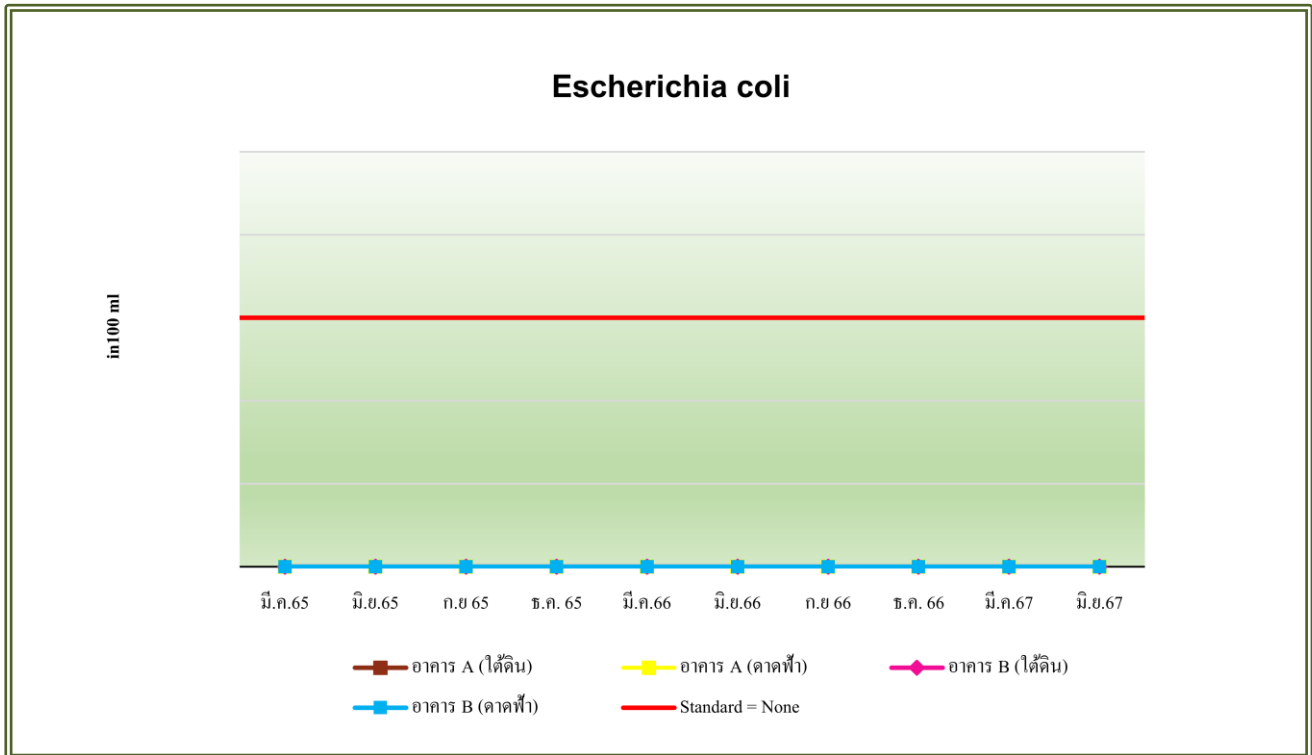
รูปที่ 3-10 กราฟเปรียบเทียบผลการตรวจวิเคราะห์ปริมาณ *Escherichia coli*
ระหว่างเดือนมีนาคม พ.ศ. 2565 – มิถุนายน พ.ศ. 2567

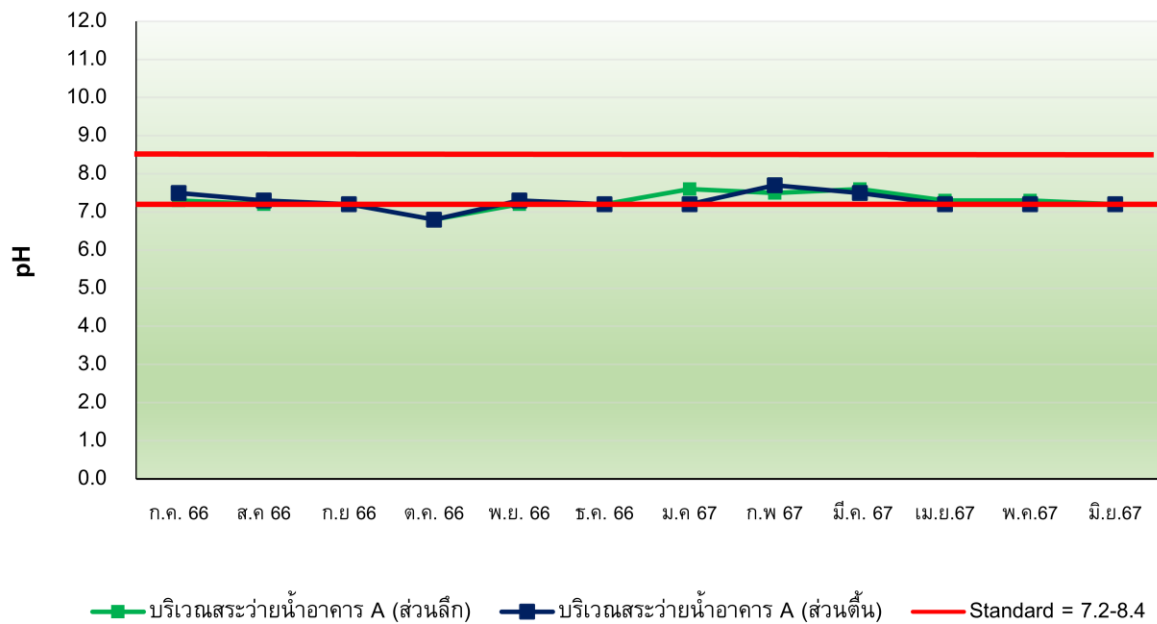
เมื่อเปรียบเทียบผลการตรวจวัดและวิเคราะห์คุณภาพน้ำสระว่ายน้ำ ตั้งแต่เดือนกรกฎาคม พ.ศ. 2566 – มิถุนายน พ.ศ. 2567 แสดงดังตารางที่ 3-6 และรูปที่ 3-12 ถึงรูปที่ 3-17 พบว่า คุณภาพน้ำสระว่ายน้ำมีค่าเปลี่ยนแปลงไม่คงที่ ซึ่งทางโครงการมีการตรวจสอบหาสาเหตุ และปรับปรุงแก้ไขอยู่เสมอเพื่อลดค่าความสกปรกของน้ำสระว่ายน้ำให้อยู่ในเกณฑ์ที่มาตรฐานกำหนด

รูปที่ 3-12 กราฟเปรียบเทียบผลการตรวจวัดและวิเคราะห์ค่าความเป็นกรด-ด่าง (pH)
ระหว่างเดือนกรกฎาคม พ.ศ. 2566 – มิถุนายน พ.ศ. 2567

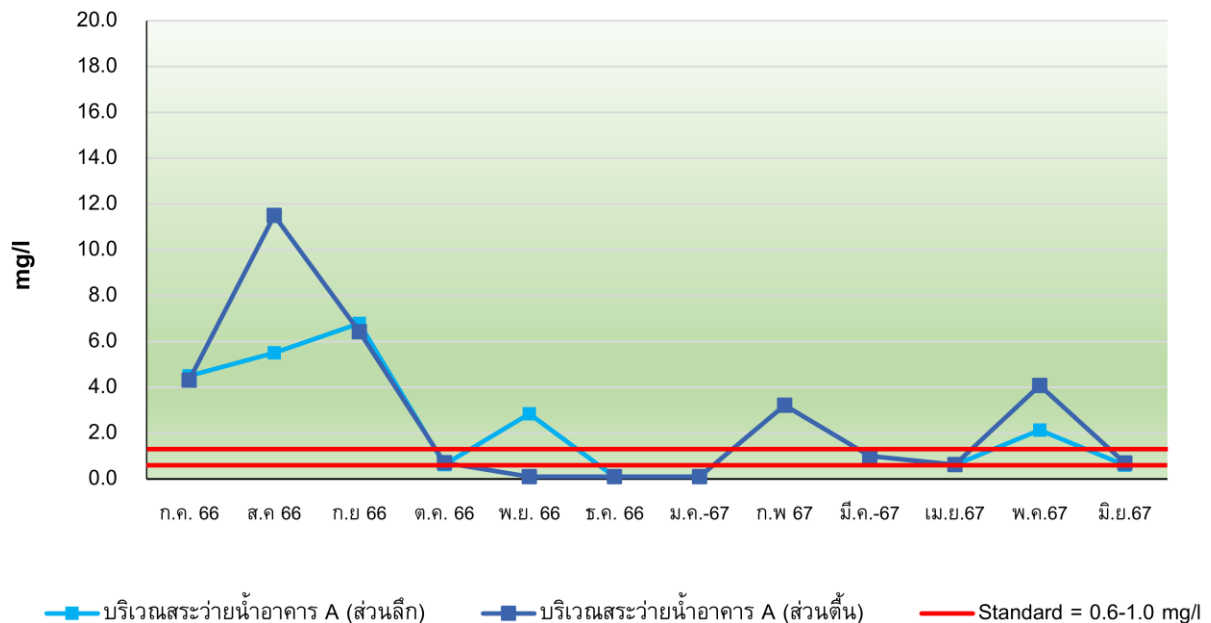
รูปที่ 3-13 กราฟเปรียบเทียบผลการตรวจวัดและวิเคราะห์ปริมาณคลอรีนอิสระคงเหลือ (Free Chlorine)
ระหว่างเดือนกรกฎาคม พ.ศ. 2566 – มิถุนายน พ.ศ. 2567

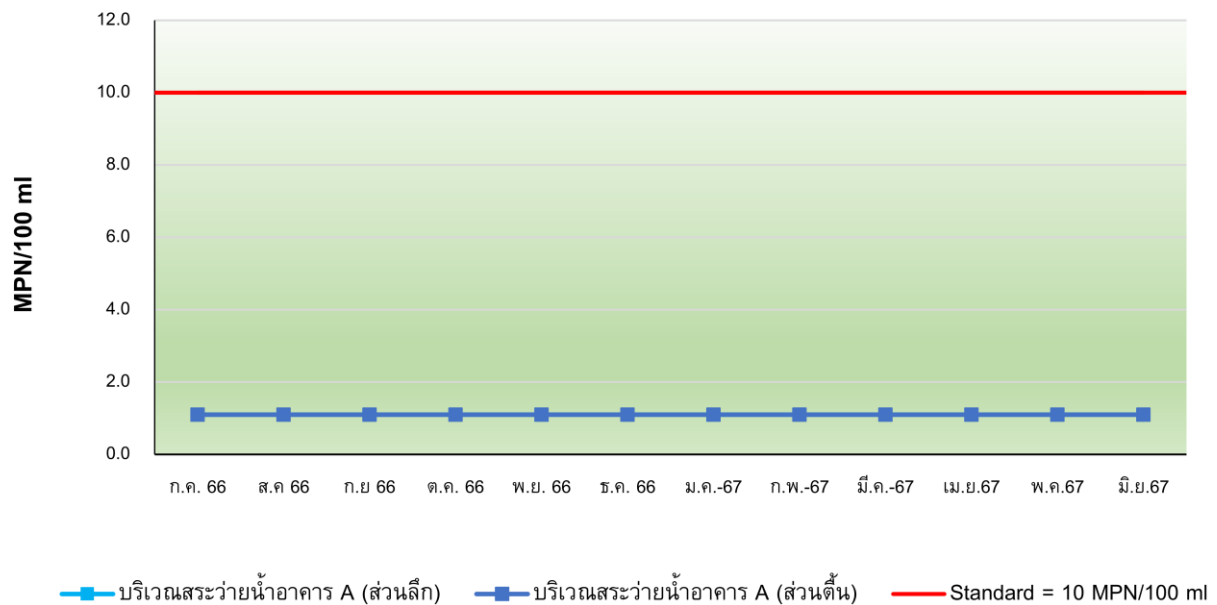
รูปที่ 3-14 กราฟเปรียบเทียบผลการตรวจวัดและวิเคราะห์ปริมาณแบคทีเรียกลุ่มโคลิฟอร์มทั้งหมด (Total Coliform Bacteria) ระหว่างเดือนกรกฎาคม พ.ศ. 2566 – มิถุนายน พ.ศ. 2567

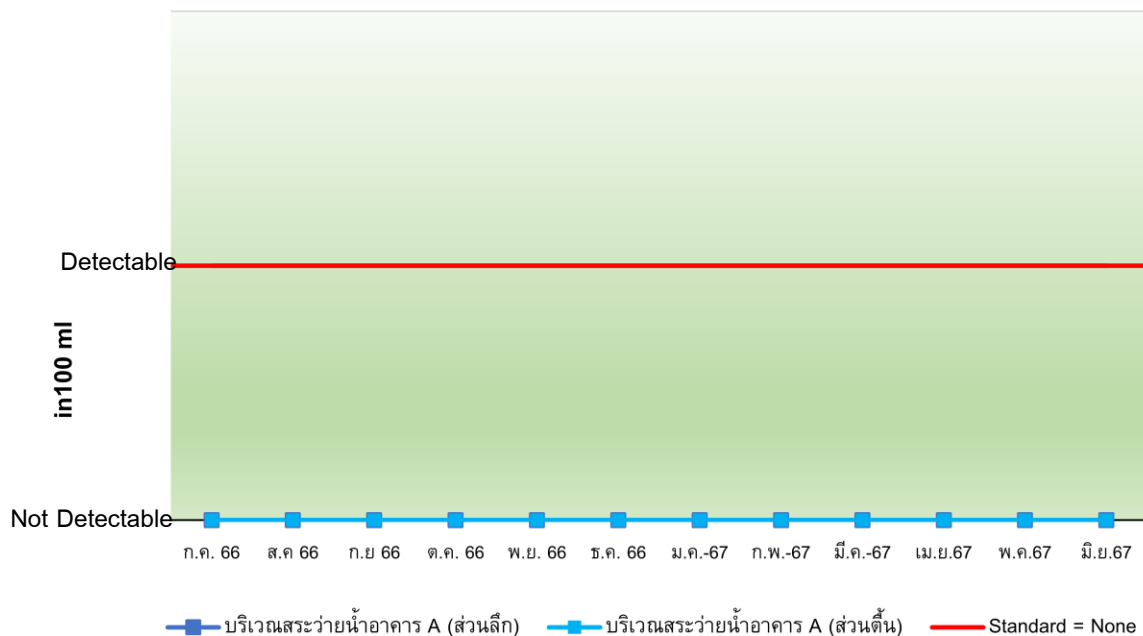
รูปที่ 3-15 กราฟเปรียบเทียบผลการตรวจวัดและวิเคราะห์ปริมาณ *Escherichia coli* ระหว่างเดือนกรกฎาคม พ.ศ. 2566 – มิถุนายน พ.ศ. 2567

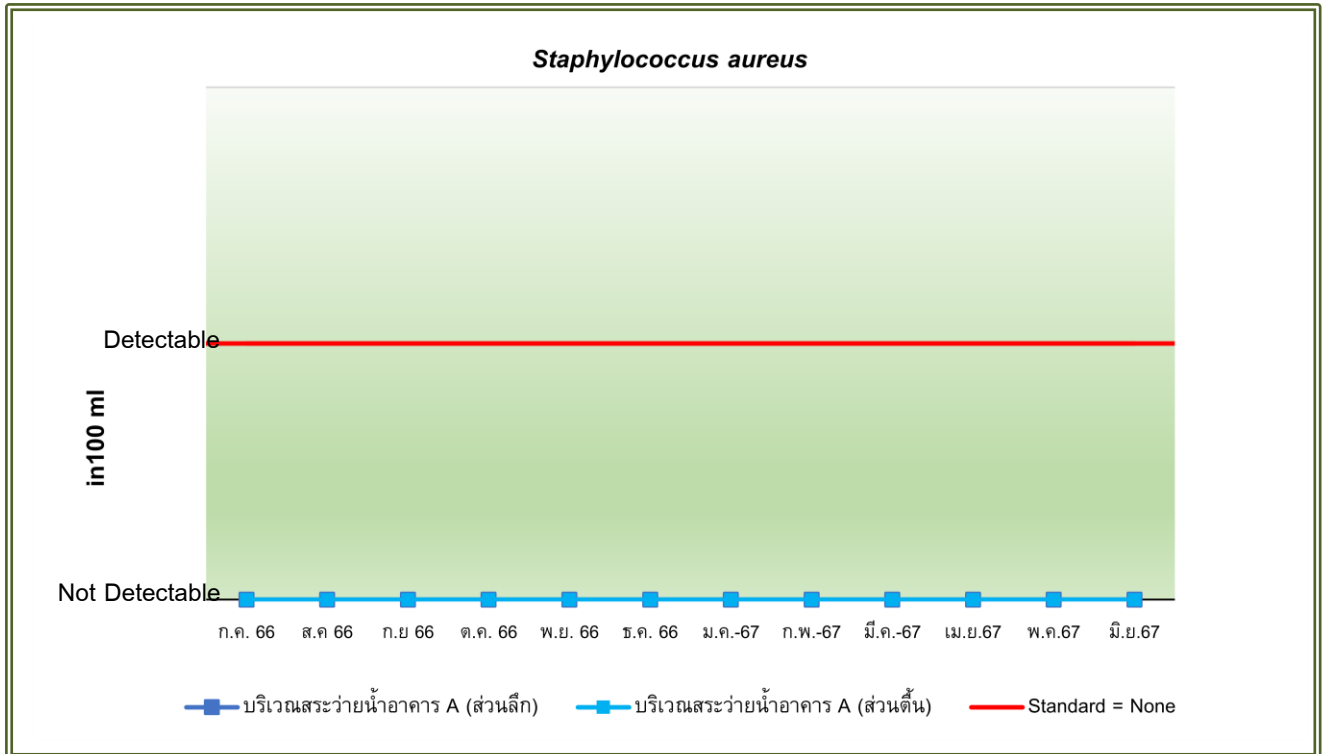
รูปที่ 3-16 กราฟเปรียบเทียบผลการตรวจวัดและวิเคราะห์ปริมาณ *Staphylococcus aureus*
ระหว่างเดือนกรกฎาคม พ.ศ. 2566 – มิถุนายน พ.ศ. 2567

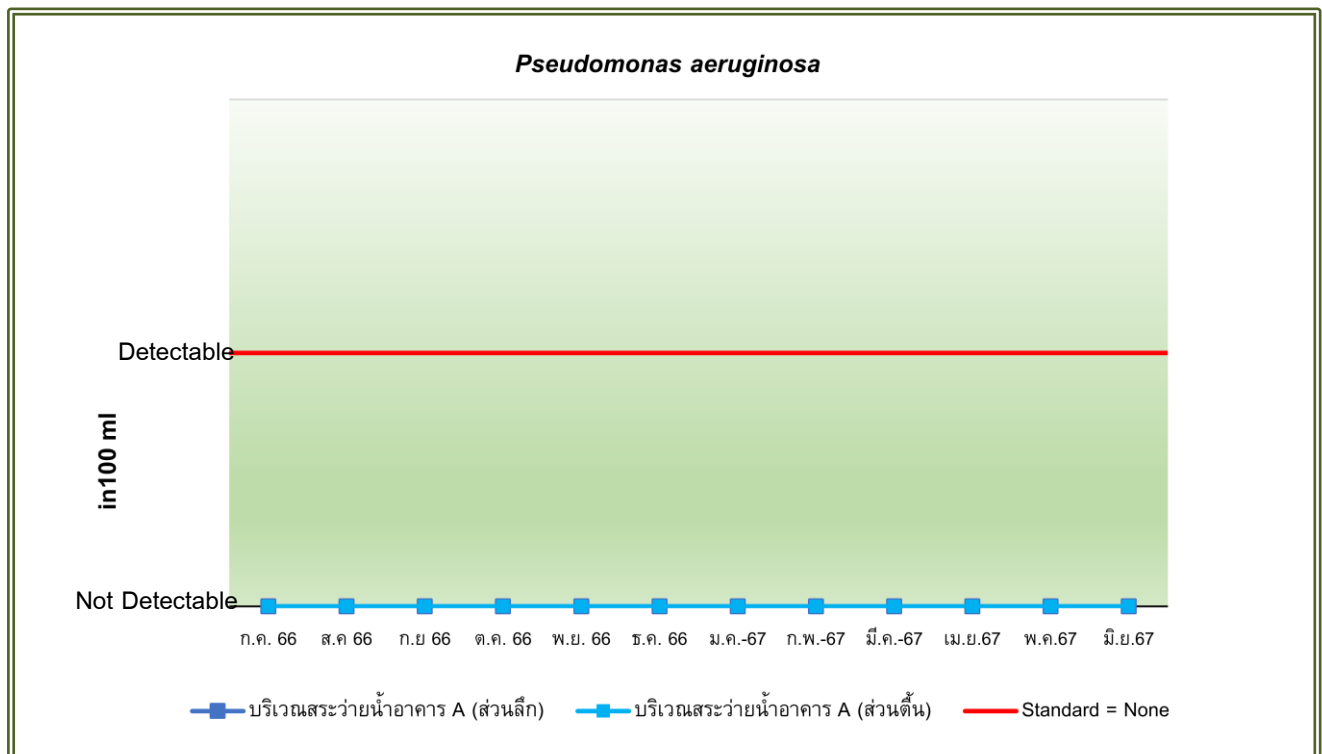
รูปที่ 3-17 กราฟเปรียบเทียบผลการตรวจวัดและวิเคราะห์ปริมาณ *Pseudomonas aeruginosa*
ระหว่างเดือนกรกฎาคม พ.ศ. 2566 – มิถุนายน พ.ศ. 2567

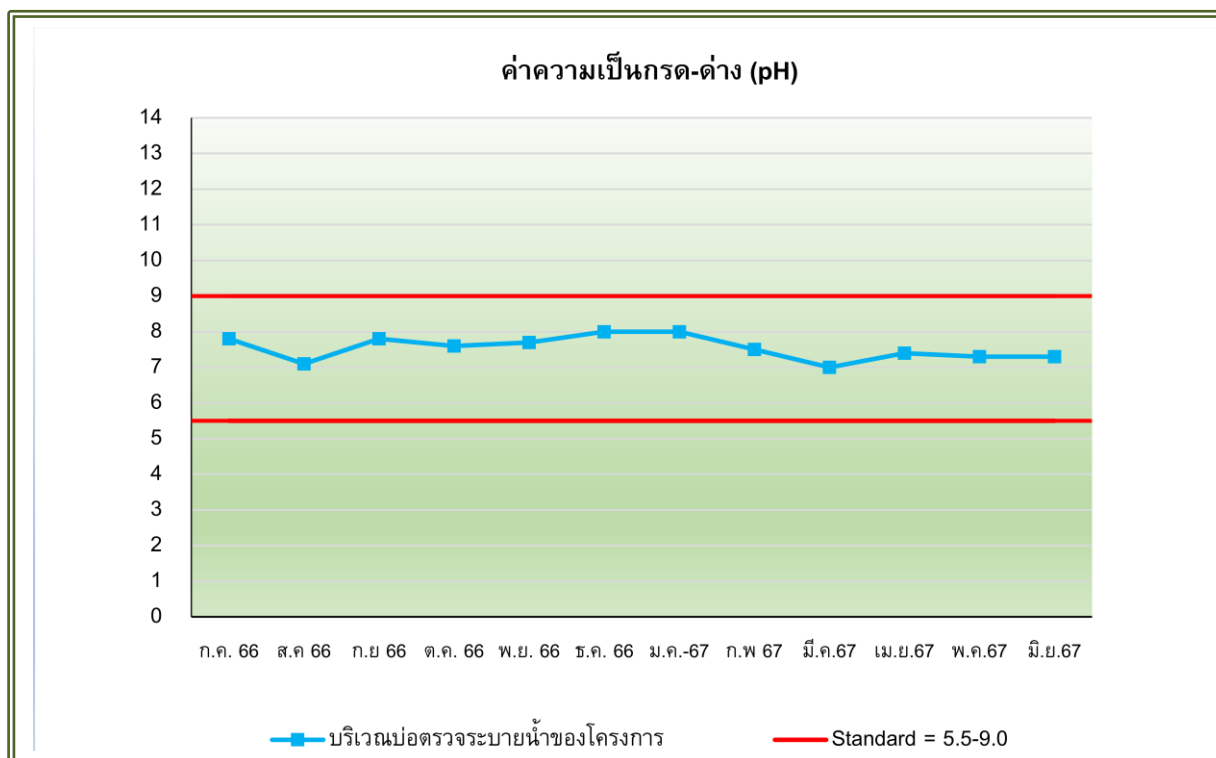
เมื่อเปรียบเทียบผลการตรวจวัดและวิเคราะห์คุณภาพน้ำทิ้ง ตั้งแต่เดือนกรกฎาคม พ.ศ. 2566 – มิถุนายน พ.ศ. 2567 แสดงดังตารางที่ 3-9 และรูปที่ 3-19 ถึงรูปที่ 3-26 พบว่า คุณภาพน้ำทิ้งมีค่าเปลี่ยนแปลงไม่คงที่ ทั้งนี้ขึ้นอยู่กับกิจกรรมการใช้น้ำของผู้พักอาศัยในแต่ละเดือน และปริมาณน้ำทิ้งที่เกิดขึ้น ซึ่งทางโครงการมีการติดตามตรวจสอบหาสาเหตุ และปรับปรุงแก้ไขอยู่เสมอ ให้คุณภาพน้ำมีค่าอยู่ในเกณฑ์ที่มาตรฐานอยู่เสมอ

รูปที่ 3-19 กราฟเปรียบเทียบผลการตรวจวัดและวิเคราะห์ค่าความเป็นกรด-ด่าง (pH)
ระหว่างเดือนกรกฎาคม พ.ศ. 2566 – มิถุนายน พ.ศ. 2567

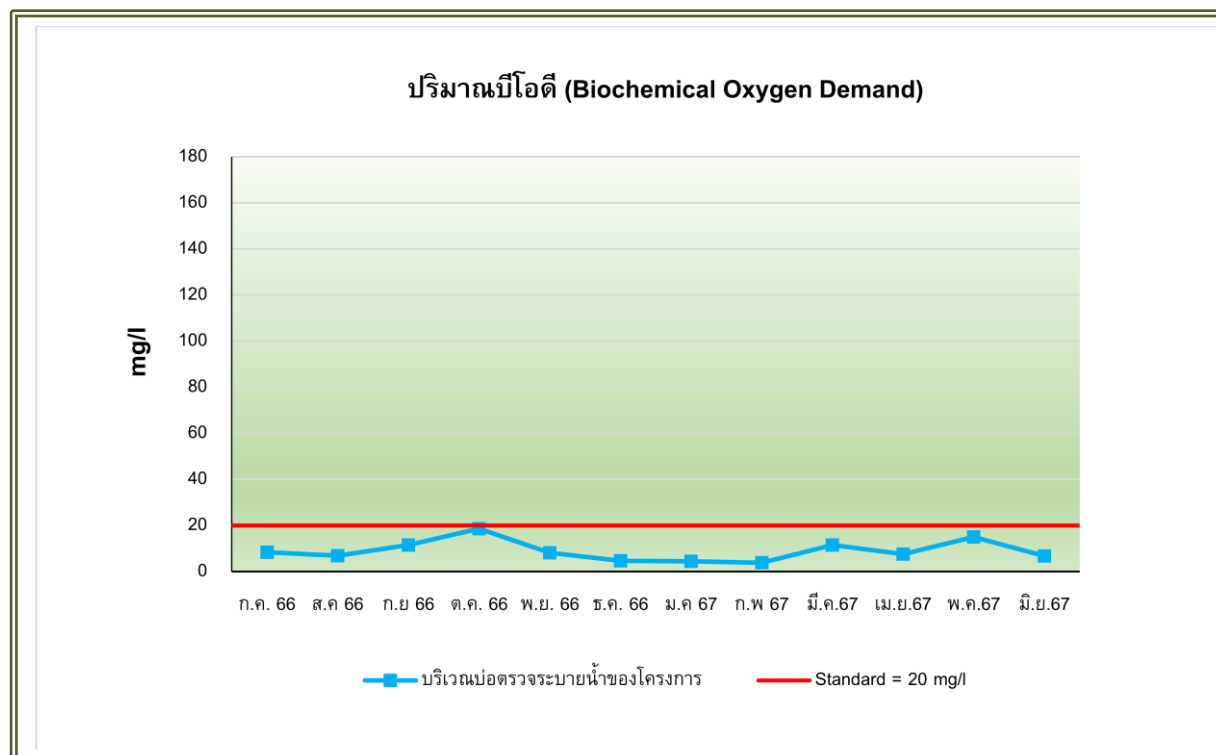
รูปที่ 3-20 กราฟเปรียบเทียบผลการตรวจวัดและวิเคราะห์ปริมาณบีโอดี (Biochemical Oxygen Demand)
ระหว่างเดือนกรกฎาคม พ.ศ. 2566 – มิถุนายน พ.ศ. 2567

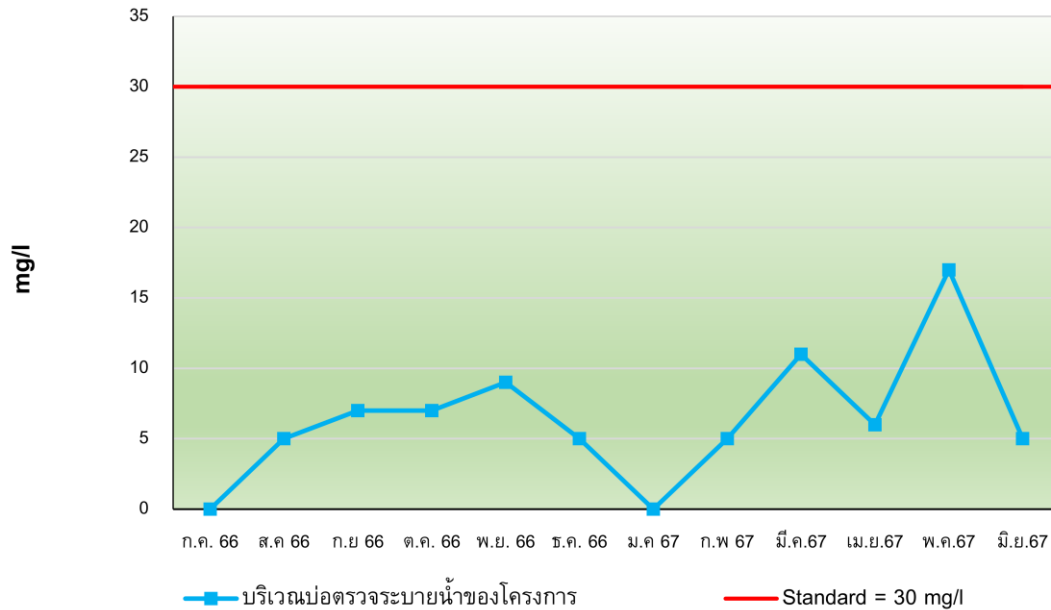
รูปที่ 3-21 กราฟเปรียบเทียบผลการตรวจวัดและวิเคราะห์ปริมาณของแข็งแขวนลอยทั้งหมด (Total Suspended Solids) ระหว่างเดือนกรกฎาคม พ.ศ. 2566 – มิถุนายน พ.ศ. 2567

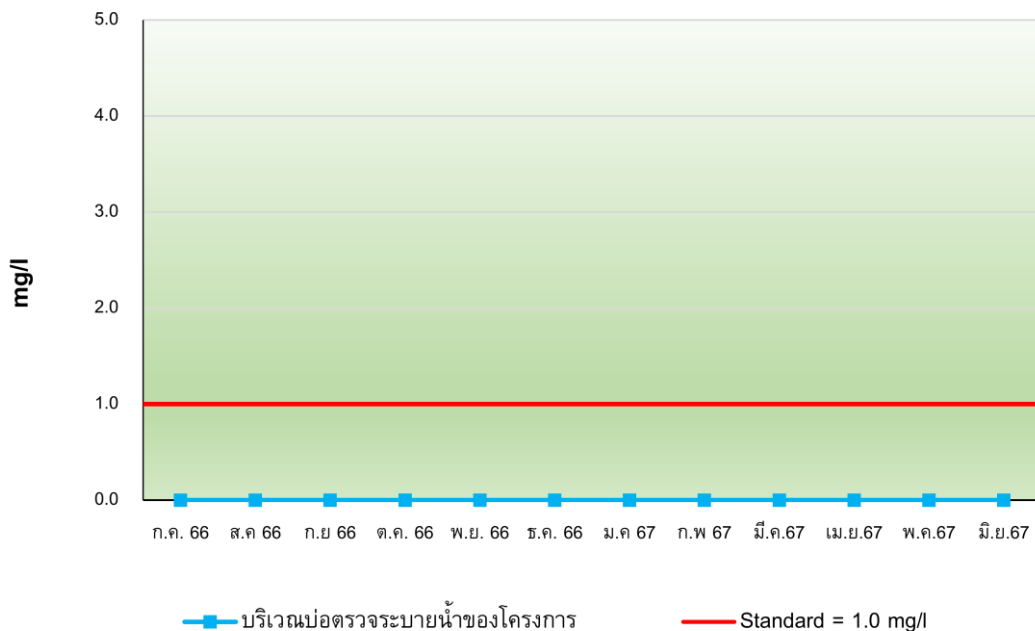
รูปที่ 3-22 กราฟเปรียบเทียบผลการตรวจวัดและวิเคราะห์ปริมาณซัลไฟด์ (Sulfide) ระหว่างเดือนกรกฎาคม พ.ศ. 2566 – มิถุนายน พ.ศ. 2567

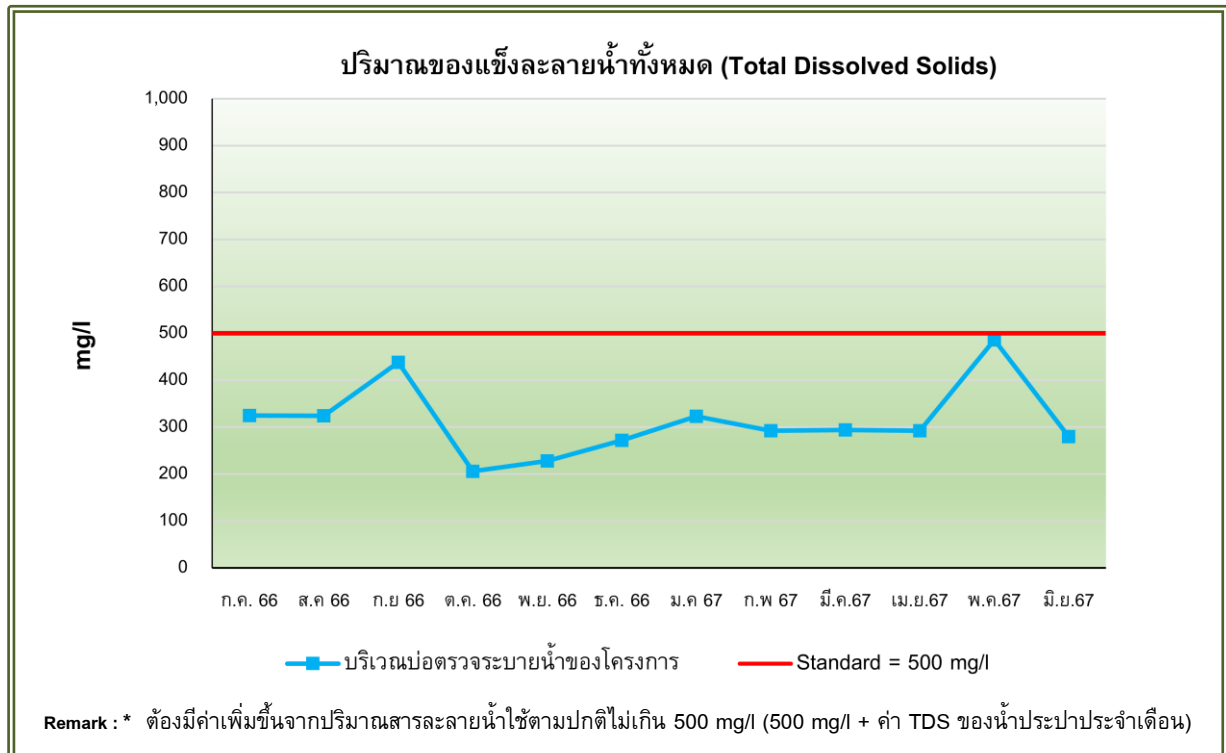
รูปที่ 3-23 กราฟเปรียบเทียบผลการตรวจวัดและวิเคราะห์ปริมาณของแข็งละลายน้ำทั้งหมด (Total Dissolved Solids) ระหว่างเดือนกรกฎาคม พ.ศ. 2566 – มิถุนายน พ.ศ. 2567

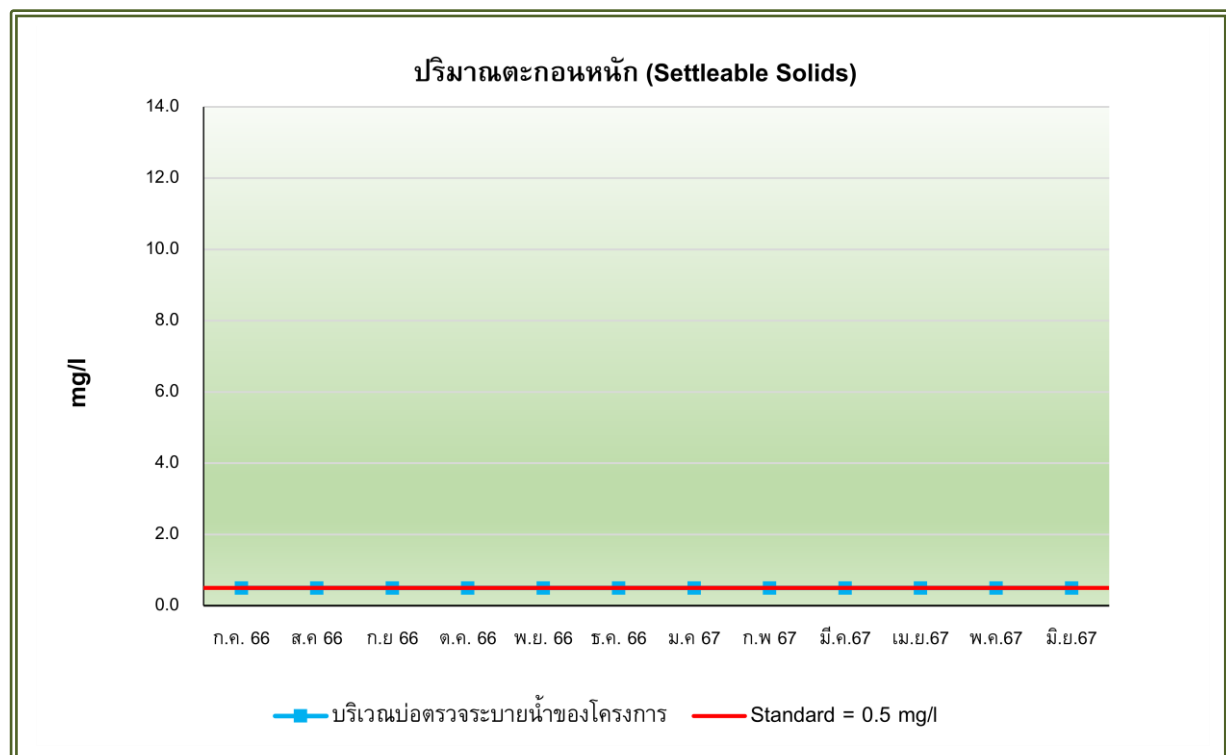
รูปที่ 3-24 กราฟเปรียบเทียบผลการตรวจวัดและวิเคราะห์ปริมาณตะกอนหนัก (Settleable Solids) ระหว่างเดือนกรกฎาคม พ.ศ. 2566 – มิถุนายน พ.ศ. 2567

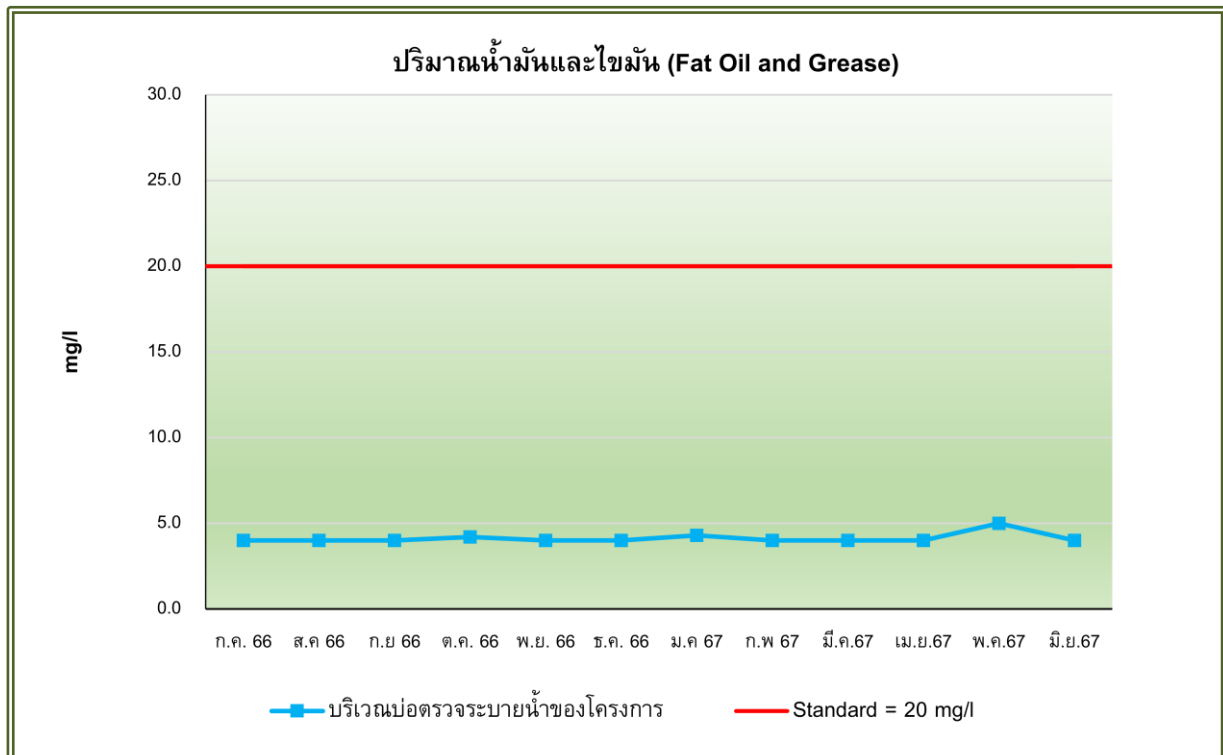
รูปที่ 3-25 กราฟเปรียบเทียบผลการตรวจวัดและวิเคราะห์ปริมาณน้ำมันและไขมัน (Fat Oil and Grease) ระหว่างเดือนกรกฎาคม พ.ศ. 2566 – มิถุนายน พ.ศ. 2567

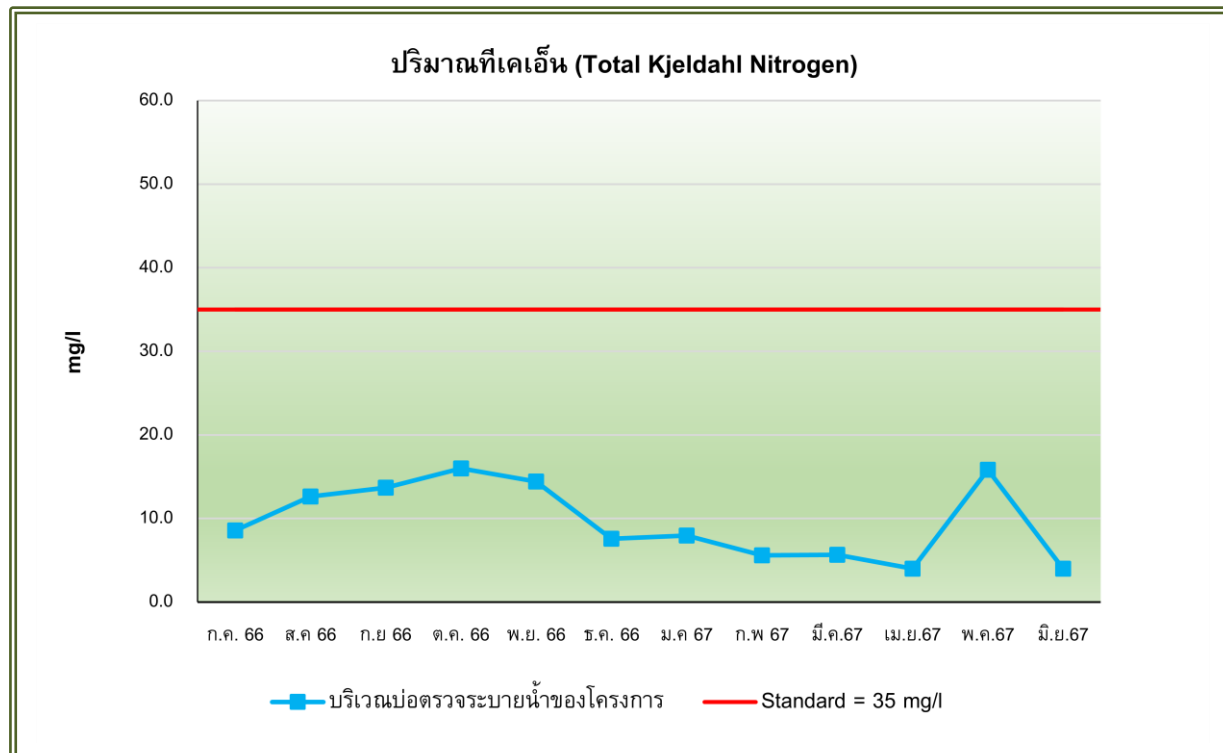
รูปที่ 3-26 กราฟเปรียบเทียบผลการตรวจวัดและวิเคราะห์ปริมาณที่เคเอ็น (Total Kjeldahl Nitrogen) ระหว่างเดือนกรกฎาคม พ.ศ. 2566 – มิถุนายน พ.ศ. 2567
