รายงานผลการปฏิบัติตามมาตรการป้องกันและแก้ไขผลกระทบสิ่งแวดล้อม
และมาตรการติดตามตรวจสอบคุณภาพสิ่งแวดล้อม (ระยะดำเนินการ)
โครงการอาคารชุดพักอาศัย ค.ส.ล.สูง 8 ชั้น สุขุมวิท 61 ของบริษัท สไตร์ แอ็ด ซิกตี้วัน จำกัด
(มกราคม – มิถุนายน 2567)

จัดทำโดย
บริษัท อีโค คอนซัลแทนท์ จำกัด

รายงานผลการปฏิบัติตามมาตรการป้องกันและแก้ไขผลกระทบสิ่งแวดล้อม
และมาตรการติดตามและตรวจสอบผลกระทบสิ่งแวดล้อม
โครงการอาคารชุดพักอาศัย ค.ส.ล.สูง 8 ชั้น สุขุมวิท 61 ของบริษัท สไตร์ แอ็ด ซิกตี้วัน จำกัด

1. ชื่อโครงการ โครงการอาคารชุดพักอาศัย ค.ส.ล.สูง 8 ชั้น สุขุมวิท 61
2. สถานที่ตั้ง เลขที่ 27 ซอยสุขุมวิท 61 แขวงคลองตันเหนือ เขตวัฒนา กรุงเทพมหานคร
3. ชื่อเจ้าของโครงการ บริษัท สไต์ส แอ็ด ซิกตี้วัน จำกัด
4. สถานที่ติดต่อ เลขที่ 27 ซอยสุขุมวิท 61 แขวงคลองตันเหนือ เขตวัฒนา กรุงเทพมหานคร
โทรศัพท์ : 092-224-4596 โทรสาร : -
Email : theresidence61@euro-realestate.co.th
5. จัดทำโดย บริษัท อีโค่ คอนซัลแทนท์ จำกัด
6. โครงการได้รับความเห็นชอบในรายงานการประเมินผลกระทบสิ่งแวดล้อม เมื่อ วันที่ 13 มิถุนายน พ.ศ.2555 ตามหนังสือเห็นชอบเลขที่ ทส 1009.5/5575
7. โครงการได้นำเสนอรายงานผลการปฏิบัติตามมาตรการฯ ครั่งสุดท้ายเมื่อ รอบการส่งรายงานผลการปฏิบัติตามมาตรการฯ ฉบับเดือนกรกฎาคม - ธันวาคม พ.ศ. 2566
8. รายละเอียดโครงการ แสดงรายละเอียดโคร

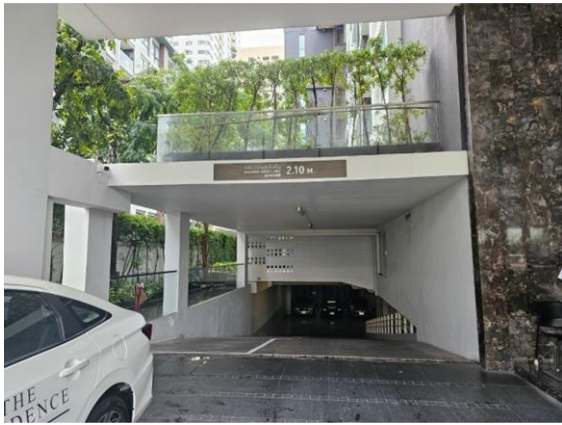
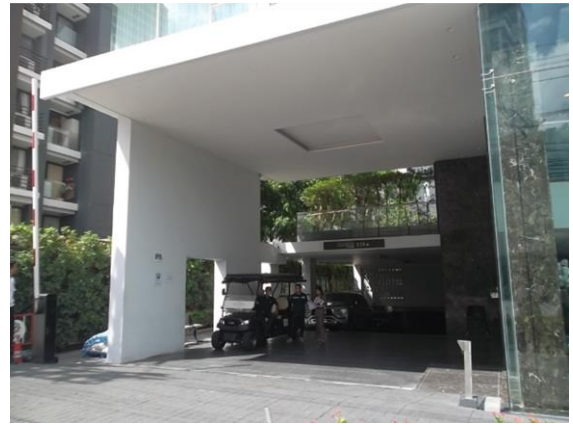
รูปที่ 2-1 ภาพรวมโครงการ

2. จัดให้มีรั้วถาวรโดยรอบเขตที่ดินโดยรอบโครงการและปลูกไม้ยืนต้นตลอดแนวเขตที่ดินโดยรอบ เพื่อเป็นแนวป้องกันผลกระทบด้านทัศนียภาพต่อพื้นที่ที่มีเขตที่ดินติดต่อกับโครงการ	✓	ทางโครงการได้จัดให้มีรั้วถาวรโดยรอบเขตที่ดินโดยรอบโครงการเพื่อเป็นแนวป้องกันผลกระทบด้านทัศนียภาพต่อพื้นที่ที่มีเขตที่ดินติดต่อกับโครงการ	รูปที่ 2-1

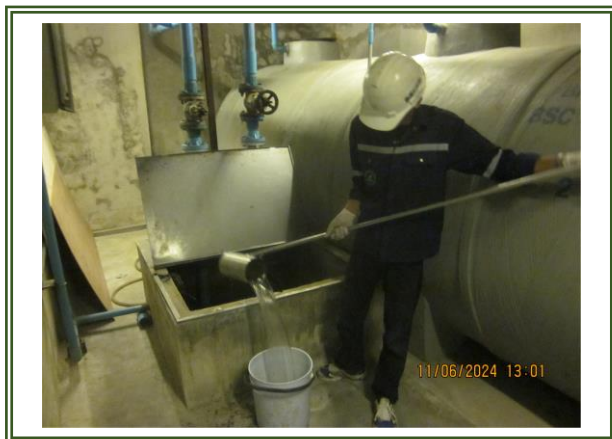
รูปที่ 3-3 การเก็บตัวอย่างคุณภาพน้ำทิ้ง
บริเวณน้ำเสียก่อนเข้าสู่ระบบบำบัดน้ำเสีย

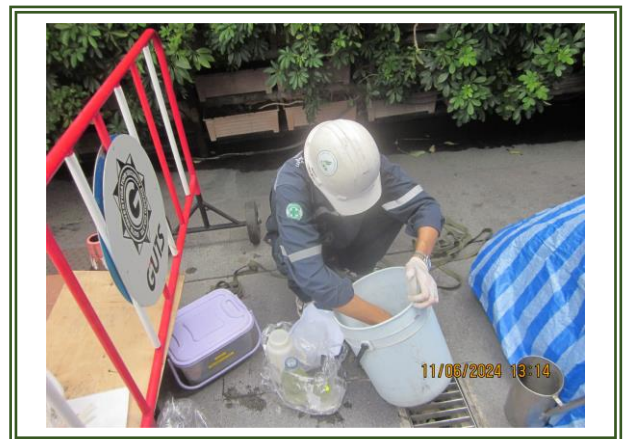
รูปที่ 3-4 การเก็บตัวอย่างคุณภาพน้ำทิ้ง
บริเวณน้ำทิ้งหลังผ่านระบบบำบัดน้ำเสีย
