บทที่ 3 ผลการปฏิบัติตามมาตรการฯ

3.1 ผลการปฏิบัติตามมาตรการป้องกันและแก้ไขผลกระทบสิ่งแวดล้อม

ผลการดำเนินการตามมาตรการป้องกันและแก้ไขผลกระทบสิ่งแวดล้อม ระยะดำเนินการ โครงการ โรงแรมแซงก์-ลา โซเทล เชียงใหม่ ส่วนขยาย ระหว่างเดือน มกราคม-มิถุนายน 2567 มีรายละเอียดผลการปฏิบัติตามมาตรการที่กำหนดไว้ในรายงานการวิเคราะห์ผลกระทบสิ่งแวดล้อมแสดงดังรูปที่ 3-1 ถึง รูปที่ 3-22 และตารางที่ 3-1

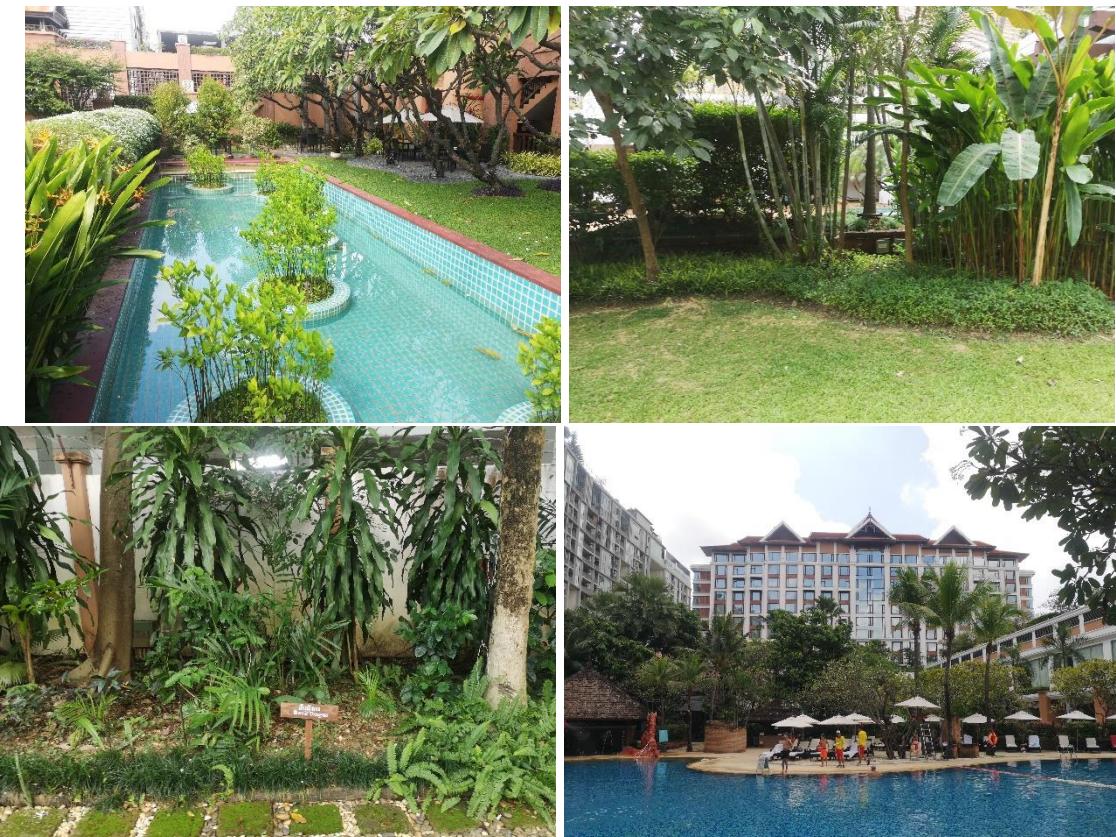
รูปที่ 3-1 พื้นที่สีเขียวภายในโครงการ

2.จัดให้มีพื้นที่สีเขียวภายในโครงการทั้งหมด 10,665.51 ตร.ม. เป็น พื้นที่สีเขียวเฉพาะบริเวณชั้นล่าง 8,225.51 ตร.ม. หรือร้อยละ 29.51 ของพื้นที่โครงการ และพื้นที่สีเขียวบริเวณชั้น 2 และชั้น 3 ของอาคาร โรงแรม พื้นที่รวม 2,440.00 ตร.ม. โดยมีพื้นที่ปลูกไม้เข็นต้นทั้งหมด 8,861.39 ตร.ม. หรือร้อยละ 83.08 ของพื้นที่สีเขียวทั้งหมด	2.โครงการได้จัดพื้นที่สีเขียวไว้บริเวณต่างๆ โดยมีการปลูกหญ้า นานาชนิด ต้นแก้ว อินทนิลและทองกวาว โดยปลูกผสมกับต้นไม้ เดิมในโครงการ คือ จำจร คิดเป็นพื้นที่สีเขียวภายในโครงการ ทั้งหมด 10,665.51 ตร.ม. เป็นพื้นที่สีเขียวเฉพาะบริเวณชั้นล่าง 8,225.51 ตร.ม. หรือร้อยละ 29.51 ของพื้นที่โครงการ และพื้นที่ สีเขียวบริเวณชั้น 2 และชั้น 3 ของอาคาร โรงแรม พื้นที่รวม 2,440.00 ตร.ม. โดยมีพื้นที่ปลูกไม้เข็นต้นทั้งหมด 8,861.39 ตร. ม. หรือร้อยละ 83.08 ของพื้นที่สีเขียวทั้งหมด โดยมีสัดส่วน พื้นที่สีเขียวต่อผู้พักอาศัยในโครงการเท่ากับ 14 ตารางเมตร/คน (รูปที่ -3-1)	ไม่มี

4.ตรวจสอบปริมาณตะกอนในบ่อสูบน้ำเสียเป็นประจำ และทำการบุคคลอกออกบ่ออยปีละครั้ง	4.มีการตรวจสอบปริมาณตะกอนในบ่อสูบน้ำเสียและมีการบุคคลอกเป็นประจำ	ไม่มี
	5.คุ้ลเลพื้นที่ปลูกต้นไม้หรือจัดสวนให้มีพืชปกคลุมพิวดินอยู่เสมอ เพื่อช่วยเพิ่มอัตราการซึมน้ำของพื้นดินและการป้องกันการชะล้างหน้าดินอีกด้วย	5.โครงการจัดให้มีพนักงานจัดสวนคุ้ลเลพื้นที่ปลูกต้นไม้หรือจัดสวนให้มีพืชปกคลุมพิวดินอยู่เสมอ จากการตรวจสอบระหว่างเดือน มกราคม - มิถุนายน 2567 พบร่องรอยไม่และพื้นที่จัดสวนอยู่ในสภาพดี (รูปที่ 3-1)	ไม่มี

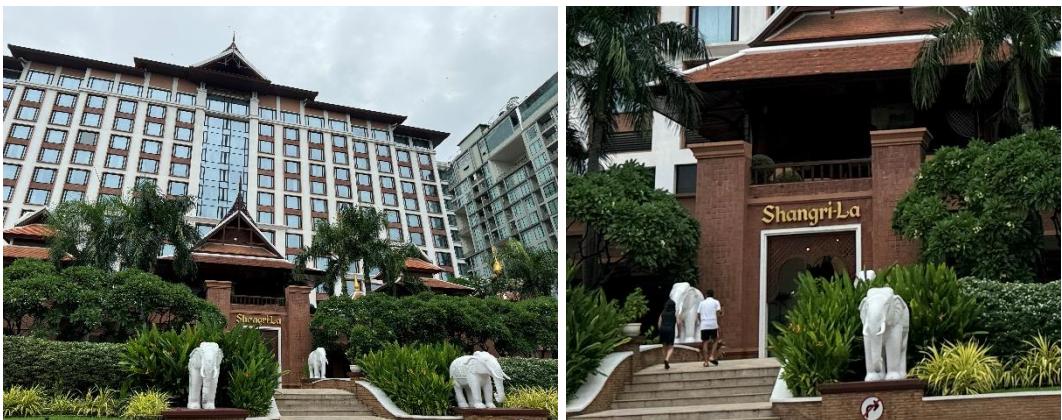
รูปที่ 3-3 ป้ายชื่อโครงการ

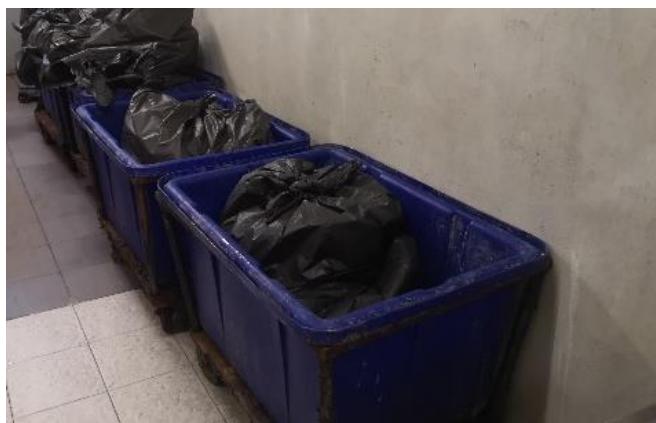
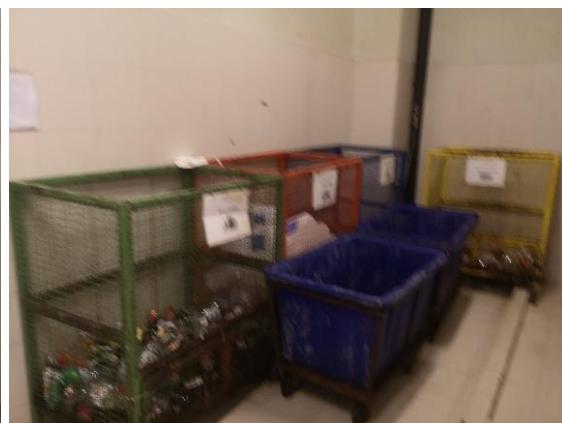
รูปที่ 3-9 ห้องพักขยะมูลฝอย

3.จัดให้มีเจ้าหน้าที่ทำความสะอาดและเก็บรวบรวมขยะมูลฝอยจากส่วนต่างๆของโครงการ มาทำการคัดแยกและจัดเก็บในห้องพักขยะมูลฝอยรวมของโครงการเป็นประจำทุกวัน	3.จัดให้มีพนักงานทำความสะอาดและเก็บรวบรวมขยะมูลฝอยจากส่วนต่างๆของโครงการ มาทำการคัดแยกและจัดเก็บในห้องพักขยะมูลฝอยรวมของโครงการเป็นประจำทุกวัน (รูปที่ 3-9)	ไม่มี

4.จัดห้องพักขยะมูลฝอยรวมไว้บริเวณชั้นล่างของอาคาร โรงเรียนติดกับถนนทางด้านทิศใต้ของโครงการ ภายในแบ่งพื้นที่เป็น 3 ห้อง คือห้องเก็บขยะมูลฝอยแห้ง ห้องเก็บขยะมูลฝอยเปียก และห้องเก็บถังขยะเปล่า โดยห้องพักขยะเปียกมีขนาดกว้าง 4.37 เมตร ยาว 4.65 เมตร และสูง 4.8 เมตร ปริมาตรความจุ 97.54 ลบ.ม. และห้องพักขยะแห้งมีขนาดกว้าง 2.40 เมตร ยาว 3.82 เมตร และสูง 4.8 เมตร ปริมาตร 44.01 ลบ.ม. สำหรับขยะมูลฝอยอันตรายจะเก็บภายในห้องพักขยะมูลฝอยแห้ง	4.จากการตรวจสอบระหว่างเดือน มกราคม - มิถุนายน 2567 พบร่วมกับการจัดห้องพักขยะมูลฝอยรวมไว้บริเวณชั้นล่างของอาคาร โรงเรียนติดกับถนนทางด้านทิศใต้ของโครงการ ภายในแบ่งพื้นที่เป็น 3 ห้อง คือห้องเก็บขยะมูลฝอยแห้ง ห้องเก็บขยะมูลฝอยเปียก และห้องเก็บถังขยะเปล่า ตามที่มาตราการกำหนดสำหรับขยะมูลฝอยอันตรายจะเก็บภายในห้องพักขยะมูลฝอยแห้ง (รูปที่ 3-9)	ไม่มี

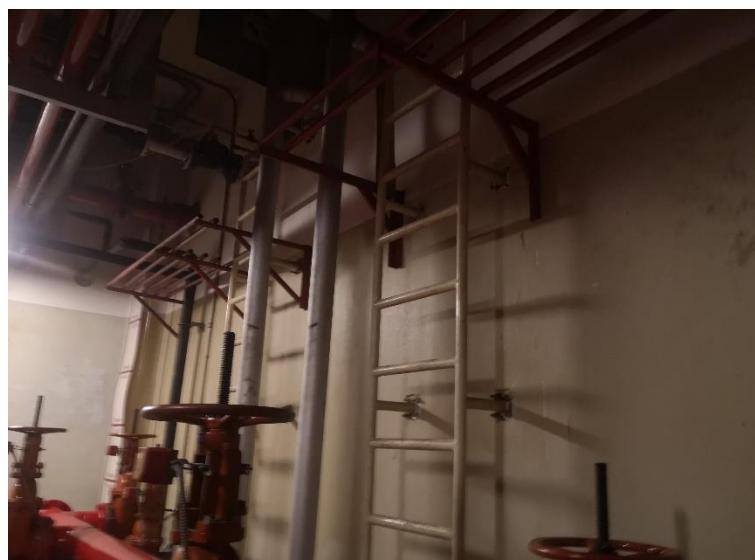
รูปที่ 3-10 ถังเก็บน้ำสำรอง เพื่อใช้เฉพาะในการดับเพลิง

3.ระบบประปา/การ ใช้น้ำ	1.จัดให้มีถังเก็บน้ำได้ดี din และถังเก็บน้ำชั้นใต้หลังคา เป็นถังคอนกรีต เสริมเหล็กขนาดความจุ 430.0 ลบ.ม. และ 70.0 ลบ.ม.ตามลำดับ ซึ่งสามารถสำรองน้ำใช้ได้นานกว่า 15.5 ชั่วโมง	1.ทางโครงการได้จัดให้มีถังเก็บน้ำได้ดี din และถังเก็บน้ำชั้นใต้หลังคา เป็นถังคอนกรีตเสริมเหล็กขนาดความจุ 430.0 ลบ.ม. และ 70.0 ลบ.ม.ตามลำดับ ซึ่งสามารถสำรองน้ำใช้ได้นานกว่า 15.5 ชั่วโมง (รูปที่ 3-10)	ไม่มี

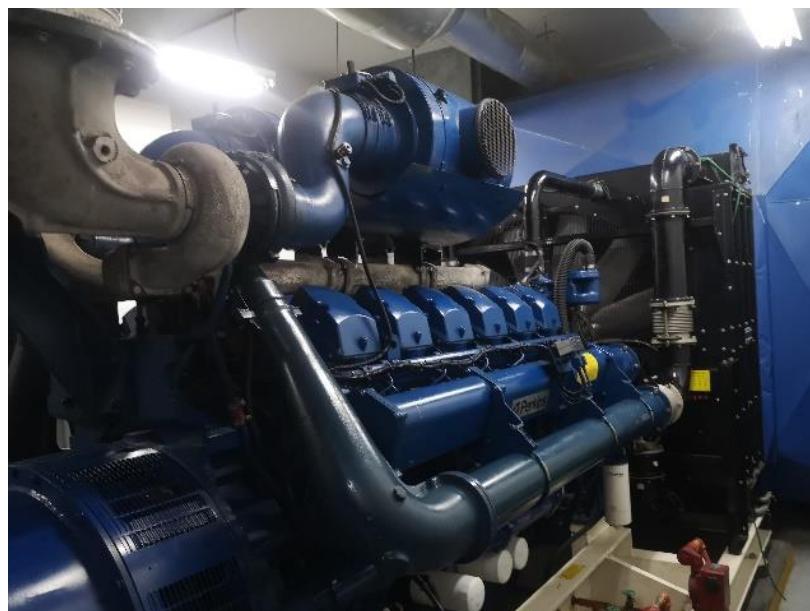
รูปที่ 3-15 เครื่องยนต์ผลิตไฟฟ้าสำรองใช้ดีเซล ขนาด 1,200 kW

10. การป้องกัน อัคคีภัย	1. ระบบป้องกันอัคคีภัยของโครงการ ต้องประกอบด้วยระบบไฟฟ้า สำรองฉุกเฉิน ระบบแจ้งเตือนเพลิงไหม้ ระบบดับเพลิง	1. จากการตรวจสอบระบบป้องกันอัคคีภัยของโครงการ พบร่วมกับระบบไฟฟ้าสำรองฉุกเฉิน (รูปที่ 3-15) ระบบแจ้งเตือนภัย	ไม่มี

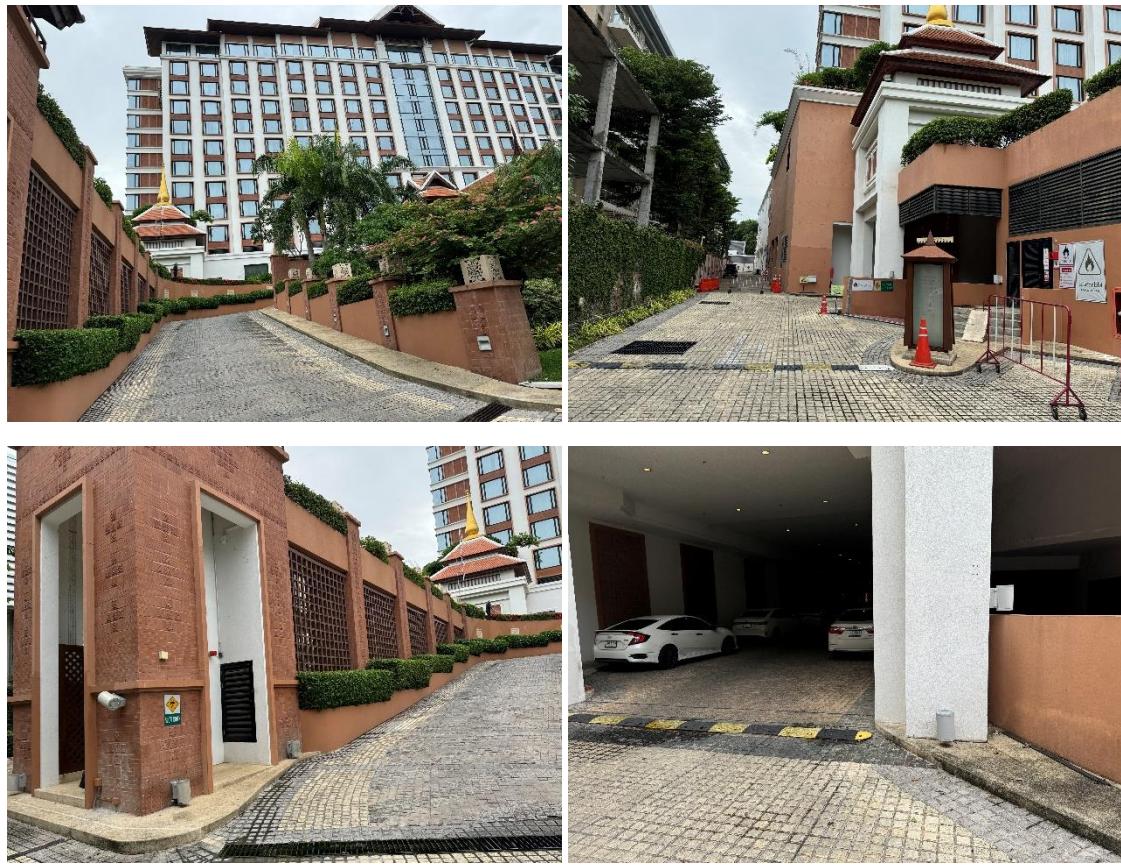
รูปที่ 3-16 ทางเข้า-ออก โครงการและพื้นที่บริเวณรอบอาคาร

องค์ประกอบทาง สิ่งแวดล้อมและ คุณค่าต่างๆ	วิธีการปฏิบัติตามมาตรการฯ	ผลการปฏิบัติตามมาตรการฯ	ปัญหา อุปสรรคที่ไม่ สามารถปฏิบัติตาม มาตรการและแนว ทางแก้ไข
	ทางเข้า-ออกหลัก กว้างประมาณ 10.0 เมตร และทางเข้า-ออกรถ บริการ อุ่นทางทิศใต้ของโครงการ กว้างประมาณ 4 เมตร	เมตร 1 จุด ซึ่งเชื่อมกับถนนชั้นคลานเท่านั้น เนื่องจากสามารถ เดินทางเข้า-ออกโรงเรียนได้อย่างเพียงพอ (รูปที่ 3-16)

4.ติดตั้งไฟส่องสว่างบริเวณช่องทางเข้า-ออกโครงการ ให้สามารถ มองเห็นรถเข้า-ออกโครงการ ได้อย่างชัดเจนในเวลากลางคืน	4.โครงการมีการติดตั้งไฟส่องสว่างบริเวณช่องทางเข้า-ออก โครงการ ให้สามารถมองเห็นรถเข้า-ออกโครงการ ได้อย่างชัดเจน ในเวลากลางคืน (รูปที่ 3-16)	ไม่มี

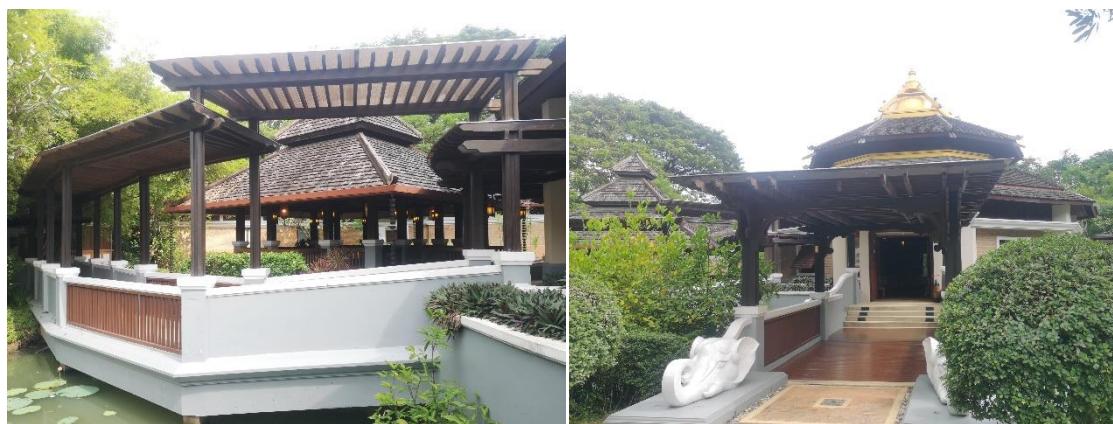
รูปที่ 3-17 อาคารสปา

2. กำหนดตำแหน่งที่ตั้งของกลุ่มอาคารที่มีกิจกรรมสปาทรีพเม้นท์ ทั้งหมด ไว้ทางทิศตะวันออกเฉียงเหนือของโครงการเท่านั้น	2. โครงการได้ก่อสร้างกลุ่มอาคารที่มีกิจกรรมสปาทรีพเม้นท์ ทั้งหมด ไว้ทางทิศตะวันออกเฉียงเหนือของโครงการ (รูปที่ -3-17)	ไม่มี

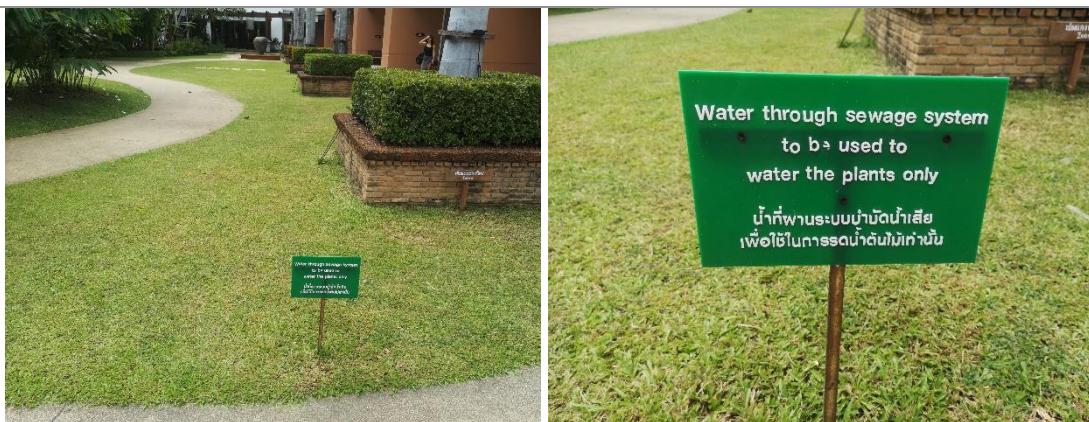
รูปที่ 3-18 การติดตั้งป้ายบริเวณหัวจ่ายน้ำผ่านระบบบำบัดน้ำเสียสำหรับคน้ำดันไม้

6. ติดตั้งป้ายบริเวณหัวจ่ายน้ำสำหรับคนน้ำต้นไม้ทึ้งหมวดเป็นข้อความ พื้นภาษาไทยและภาษาอังกฤษระบุเป็นน้ำผ่านระบบบำบัดน้ำเสียแล้ว สามารถใช้เพื่อ冲洗น้ำต้นไม้เท่านั้น ห้ามใช้เพื่อวัตถุประสงค์อื่น เพื่อให้ ผู้พนักงานและลูกค้าเลี่ยงการสัมผัสน้ำดังกล่าว	6. จากการตรวจสอบระหว่างเดือน มกราคม - มิถุนายน 2567 มี การติดตั้งป้ายบริเวณหัวจ่ายน้ำสำหรับคนน้ำต้นไม้ทึ้งหมวดเป็น ข้อความพื้นภาษาไทยและภาษาอังกฤษระบุเป็นน้ำผ่านระบบ บำบัดน้ำเสียแล้วสามารถใช้เพื่อ冲洗น้ำต้นไม้เท่านั้น ห้ามใช้เพื่อ วัตถุประสงค์อื่น เพื่อให้ผู้พนักงานและลูกค้าเลี่ยงการสัมผัส น้ำดังกล่าว (รูปที่ 3-18)	ไม่มี

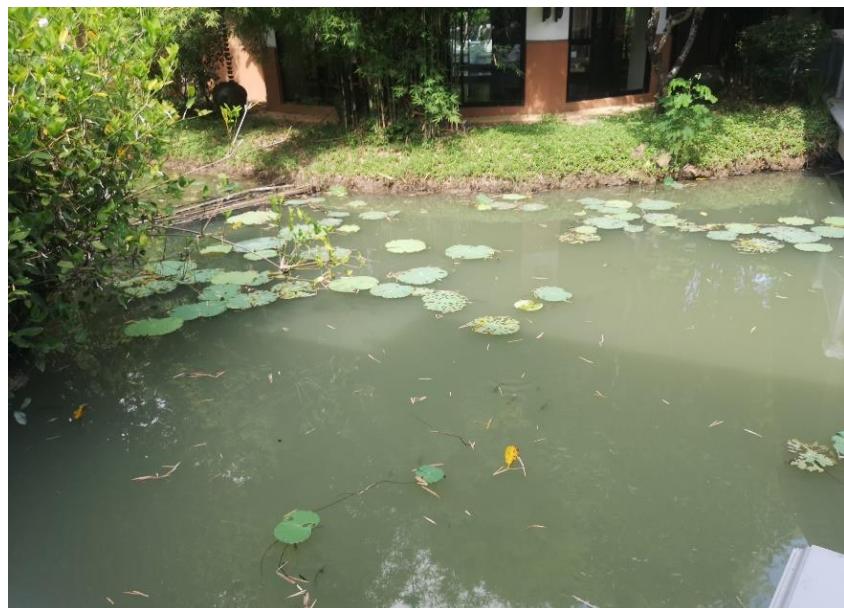
รูปที่ 3-19 ลำน้ำมีองค์ประกอบในโครงการ

องค์ประกอบของ สิ่งแวดล้อมและ คุณค่าต่างๆ	วิธีการปฏิบัติตามมาตรการฯ	ผลการปฏิบัติตามมาตรการฯ	ปัญหา อุปสรรคที่ไม่ สามารถปฏิบัติตาม มาตรการและแนว ทางแก้ไข
	ไม่น้อยกว่า 3.0 เมตร	โครงการทั้งสองด้านไม่น้อยกว่า 3.0 เมตร (รูปที่ 3-19)

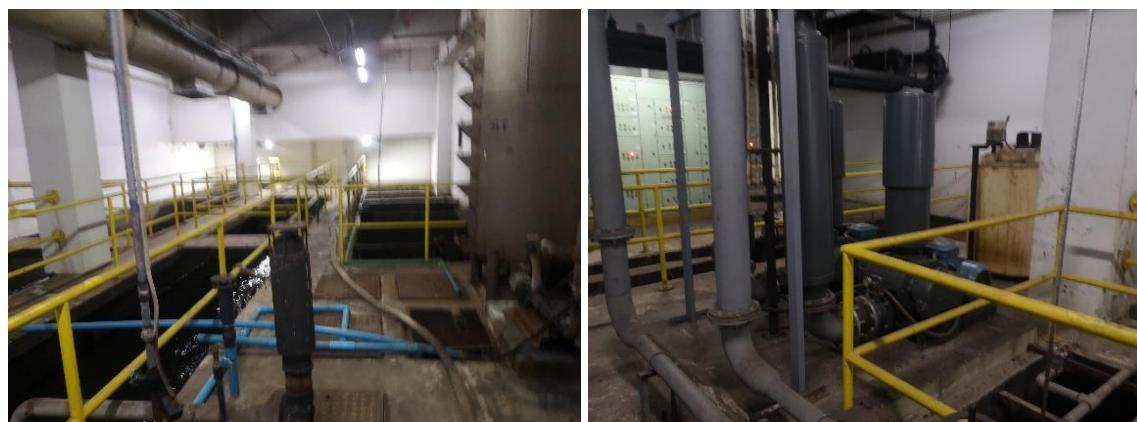
รูปที่ 3-20 ระบบบำบัดน้ำเสีย

องค์ประกอบของ สิ่งแวดล้อมและ คุณค่าต่างๆ	วิธีการปฏิบัติตามมาตรการฯ	ผลการปฏิบัติตามมาตรการฯ	ปัญหา อุปสรรคที่ไม่ สามารถปฏิบัติตาม มาตรการและแนว ทางแก้ไข
7.การกำจัดน้ำเสีย ^{และสิ่งปฏิกูล}	1.จัดให้มีระบบบำบัดน้ำเสีย เป็นถังบำบัดน้ำเสียระบบเติมอากาศผ่านพื้นผิวตัวกลาง (Contact Aeration Treatment Process) สามารถบำบัดน้ำเสียปริมาณ 550 ลบ.ม./วัน	1.มีการติดตั้งระบบบำบัดน้ำเสีย เป็นถังบำบัดน้ำเสียระบบเติมอากาศผ่านพื้นผิวตัวกลาง (Contact Aeration Treatment Process) สามารถบำบัดน้ำเสียปริมาณ 550 ลบ.ม./วัน (รูปที่ 3-20)	ไม่มี

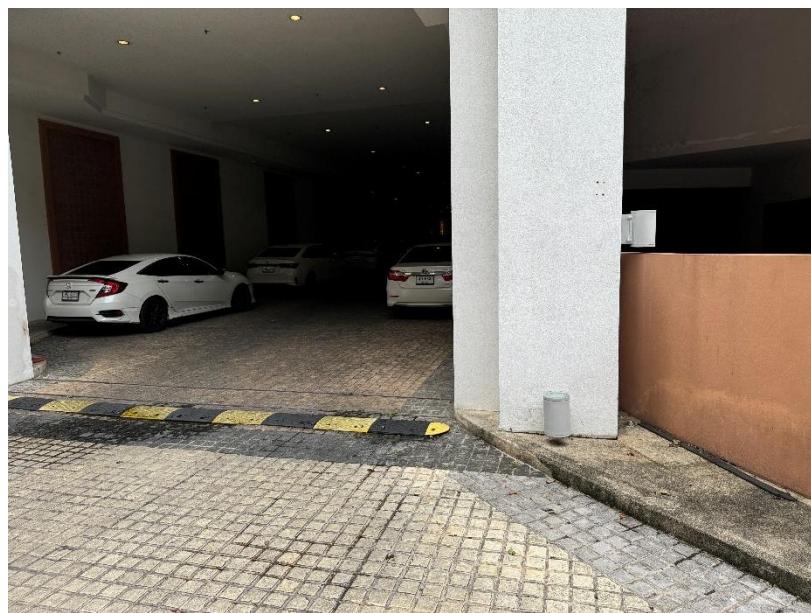
รูปที่ 3-21 อุปกรณ์ช่วยลดความเร็วของรถในโครงการ

9.จัดให้มีอุปกรณ์ชั่วคราวเพื่อป้องกันการใช้ความเร็วเกินกำหนดในพื้นที่โครงการ	9.จากการตรวจสอบพบว่ามีอุปกรณ์ชั่วคราวเพื่อป้องกันการใช้ความเร็วเกินกำหนดในพื้นที่ โครงการ (รูปที่ 3-21)	ไม่มี
