## บทที่ 2

### ผลการปฏิบัติตามมาตรการป้องกันและแก้ไขผลกระทบสิ่งแวดล้อม

การติดตามตรวจสอบการปฏิบัติตามมาตรการป้องกันและแก้ไขผลกระทบสิ่งแวดล้อม ของโครงการอาคารโรงแรมออล ซีซั่นเพลส โครงการออล ซีซั่นเพลส ระหว่างเดือนมกราคม-มิถุนายน พ.ศ. 2567 ดำเนินการติดตามตรวจสอบโดยเจ้าหน้าที่สิ่งแวดล้อม บริษัท ยูโนเด็ค แอนนาลิสต์ แอนด์ เอ็นจิเนียริง คอนซัลแตนท์ จำกัด โดยสรุปผลดังตารางที่ 2-1 และรูปที่ 2-1 ถึงรูปที่ 2-72

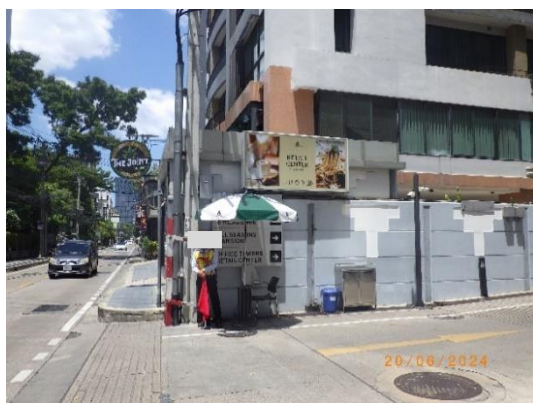
1) จัดระบบการเดินรถ และเส้นทางเข้า-ออก โครงการให้ เหมาะสมกับสภาพการจราจรภายนอก เพื่อลดปัญหามลพิษ จากรถติด	โครงการมีการจัดระบบการเดินรถ และเส้นทางเข้า-ออกโครงการแบบการเดินรถ ทางเดียว (One-Way) เพื่อลดปัญหามลพิษจากรถติด	-	รูปที่ 1-3 รูปที่ 2-1 ถึงรูปที่ 2-4

รูปที่ 2-1 ทางเข้าโครงการฯ บริเวณถนนวิบูลย์

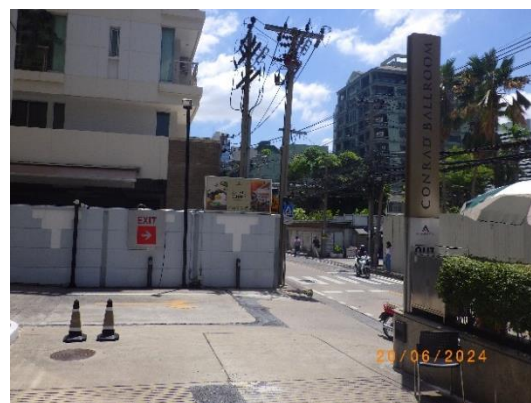
รูปที่ 2-2 ทางเข้าโครงการฯ บริเวณซอยร่วมฤดี

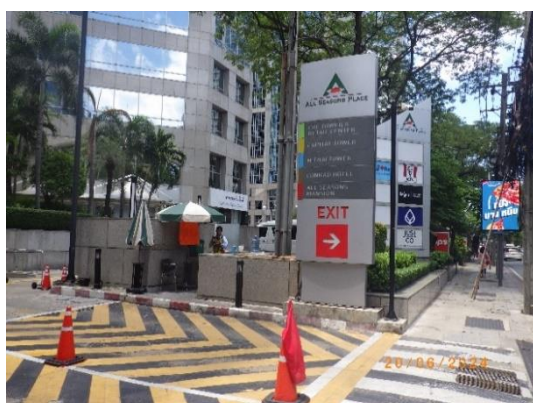
รูปที่ 2-3 ทางออกโครงการฯ บริเวณถนนวิบูลย์

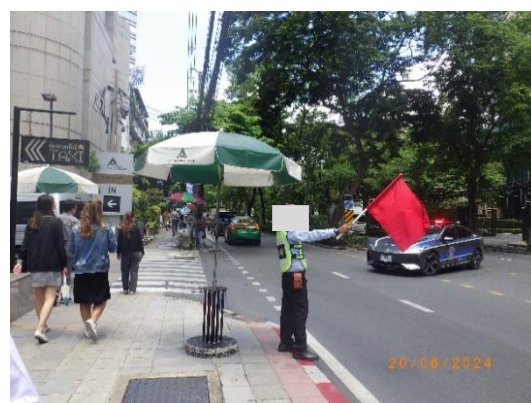
รูปที่ 2-4 ทางออกโครงการฯ บริเวณซอยร่วมฤดี

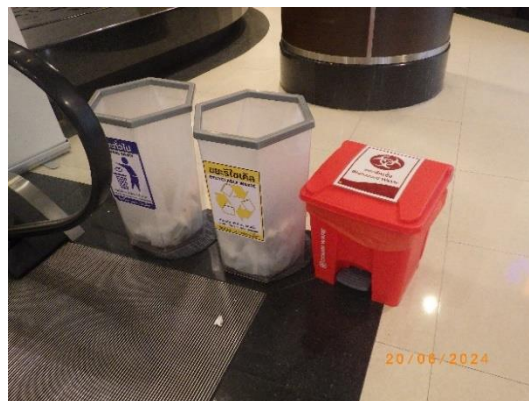
3) ส่งเสริมและประชาสัมพันธ์ให้เกิดจิตสำนึกและแรงจูงใจต่อลูกค้าของโครงการ ในการแยกประเภทมูลฝอยให้ตรงตามภาชนะรองรับมูลฝอย	โครงการมีการจัดเตรียมภาชนะรองรับมูลฝอยแบบแยกประเภทและติดฉลากระบุประเภทของมูลฝอยเพื่อส่งเสริมให้ลูกค้าที่เข้ามาใช้บริการรู้จักการแยกประเภทมูลฝอยให้ตรงตามภาชนะรองรับมูลฝอย	-	รูปที่ 2-14

รูปที่ 2-14 ภาพขณะรองรับมูลฝอย  
ภายในพื้นที่ส่วนกลาง

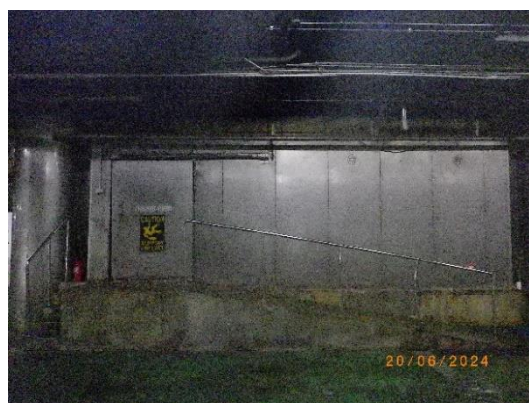
5) มูลฝอยที่นำมาเก็บในห้องพักมูลฝอยต้องคัดแยก และใส่ภาชนะที่ถูกหลักสุขาภิบาล ก่อนเข้าเก็บที่ห้องพักมูลฝอยรวม	โครงการมีการดำเนินการคัดแยกมูลฝอย และใส่ภาชนะที่เหมาะสม ปิดปากถุงมิดชิด ก่อนที่จะนำมาเก็บในห้องพักมูลฝอยโดยแบ่งออกเป็นห้องพักมูลฝอยแห้ง และห้องพักมูลฝอยเปียก	-	รูปที่ 2-16 ถึงรูปที่ 2-18

รูปที่ 2-16 ห้องพักมูลฝอยเปียก

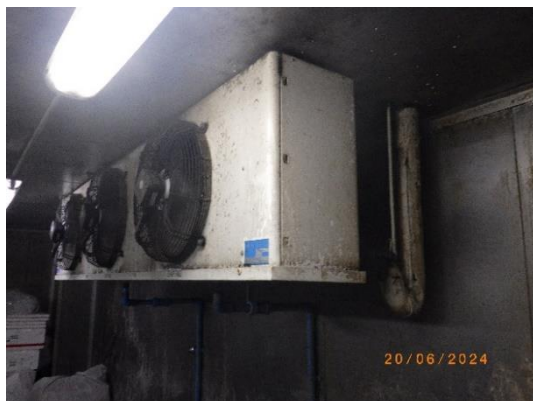
6) ห้องพักมูลฝอยเปียก ต้องดูแลควบคุมอุณหภูมิให้ได้ 10 องศาเซลเซียส อยู่เสมอ	โครงการดำเนินการให้ห้องพักมูลฝอยเปียก มีการติดตั้งเครื่องปรับอากาศเพื่อควบคุมอุณหภูมิให้ได้ 10 องศาเซลเซียสอยู่เสมอ	-	รูปที่ 2-19

รูปที่ 2-19 ติดตั้งเครื่องปรับอากาศ  
ภายในห้องพักมูลฝอยเปียก

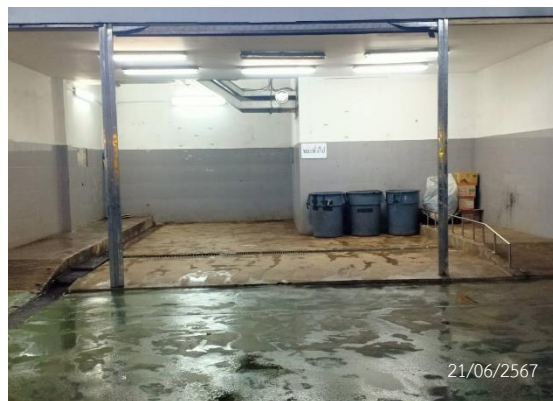
7) หมั่นทำความสะอาดห้องพักมูลฝอยทุกวันหลังจากเจ้าหน้าที่ของเขตมาเก็บขน และควรทำความสะอาดด้วยยาฆ่าเชื้อโรคหรือแอลกอฮอล์ 2 สัปดาห์/ครั้ง	โครงการจัดให้มีการทำความสะอาดห้องพักมูลฝอยทุกครั้ง หลังจากเจ้าหน้าที่ของเขตปทุมวันมาเก็บขน และมีการทำความสะอาดด้วยน้ำยาฆ่าเชื้อโรค	-	รูปที่ 2-20 และรูปที่ 2-21 ภาคผนวก จ-2

รูปที่ 2-20 การทำความสะอาดห้องพักมูลฝอย

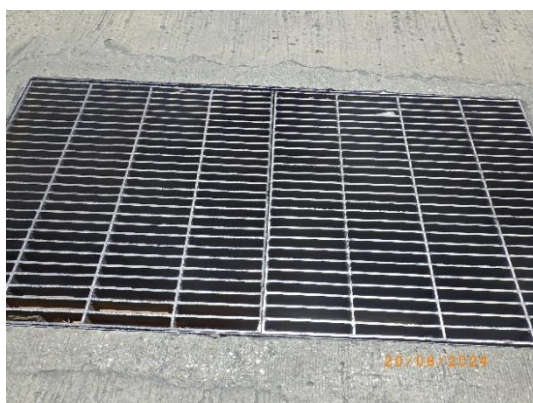
9. โครงการฯ จำต้องติดตั้งระบบดักขยะและตะกอนบริเวณจุดที่ระบายน้ำออกสู่ภายนอกพื้นที่โครงการฯ รวมทั้งควบคุมดูแลกำจัดมูลฝอยและตะกอนดังกล่าวอย่างสม่ำเสมอ	โครงการมีการติดตั้งตะแกรงดักขยะทุกจุดระบายน้ำของบ่อพักน้ำสุดท้ายออกสู่ภายนอกพื้นที่โครงการฯ	-	รูปที่ 2-29 ถึงรูปที่ 2-32

รูปที่ 2-29 ตะแกรงดักมูลฝอยจุดน้ำออก  
บริเวณทางเข้าโครงการฯ ฟังถนนวิฑู

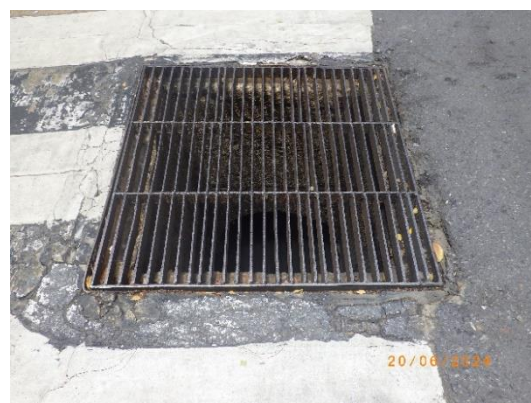
รูปที่ 2-30 ตะแกรงดักมูลฝอยจุดน้ำออก  
บริเวณทางออกโครงการฯ ฟังถนนวิฑู

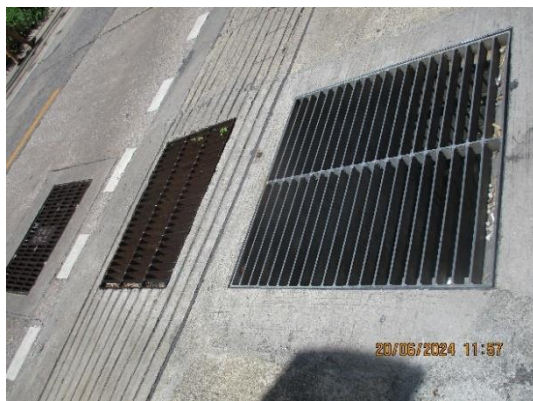
รูปที่ 2-31 ตะแกรงดักมูลฝอย  
บริเวณทางเข้าโครงการฯ ฝั่งซอยร่วมฤดี

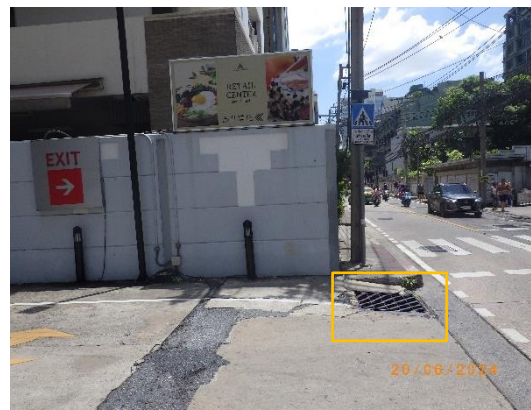
รูปที่ 2-32 ตะแกรงดักมูลฝอย  
บริเวณทางออกโครงการฯ ฝั่งซอยร่วมฤดี

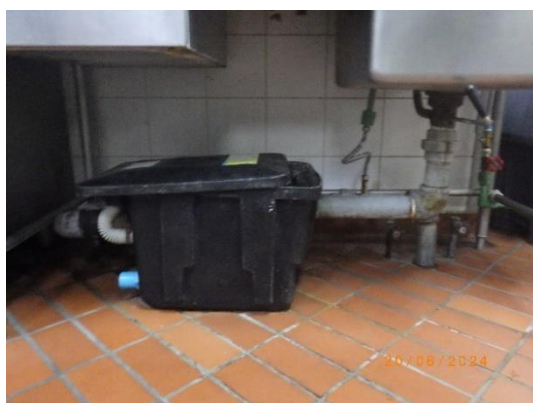
2) หมั่นตรวจสอบและดักไขมันจากบ่อดักไขมันภายในอาคารอย่างน้อย 1 ครั้ง/สัปดาห์	โครงการมีการติดตั้งถังดักไขมันบริเวณห้องครัวเพื่อช่วยดักจับไขมันเบื้องต้นไม่ให้ไหลปะปนกับน้ำเสียก่อนเข้าสู่ระบบบำบัด และมีการตรวจสอบและดักไขมันจากถังดักไขมันภายในอาคารเป็นประจำ	-	รูปที่ 2-33 และรูปที่ 2-34

รูปที่ 2-33 ถังดักไขมันสำเร็จรูปภายในห้องครัว

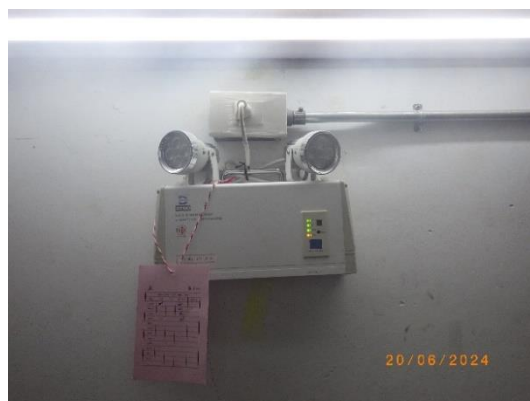
4) ตรวจสอบระบบไฟฟ้าสำรองให้ทำงานได้ตามที่กำหนด เมื่อเกิดเหตุการณ์ฉุกเฉิน	โครงการมีการดำเนินการตรวจสอบระบบไฟฟ้าสำรองให้ทำงานได้ตามปกติ เมื่อเกิดเหตุการณ์ฉุกเฉิน	-	รูปที่ 2-46 และรูปที่ 2-47

รูปที่ 2-46 ไฟสำรองฉุกเฉิน

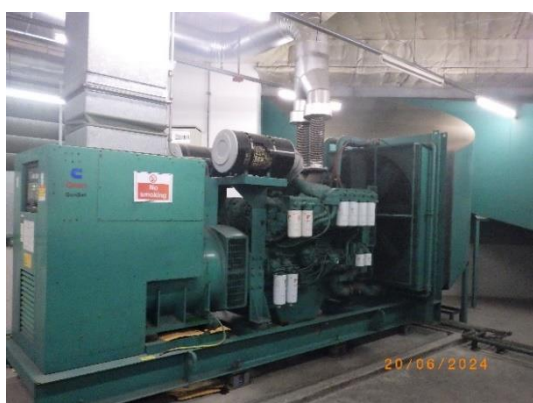
รูปที่ 2-47 ระบบไฟฟ้าสำรอง

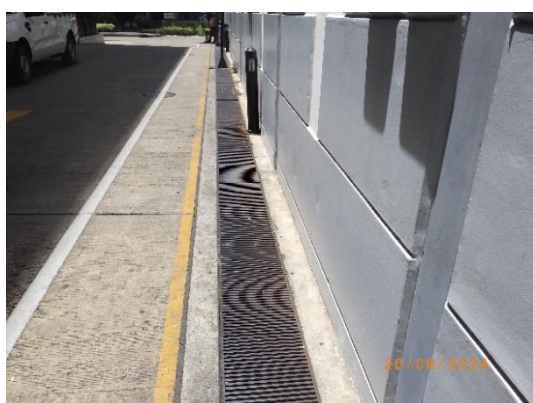
1) หมั่นตรวจสอบท่อระบายน้ำส่วนกลางของโครงการออล ซีซั่นสเพลส ไม่ให้มีสิ่งอุดตันหรือกีดขวางทางไหลของน้ำ	โครงการดำเนินการตรวจสอบท่อระบายน้ำส่วนกลาง ไม่ให้มีสิ่งอุดตันหรือกีดขวางทางไหลของน้ำอยู่เสมอ	-	รูปที่ 2-53 ถึงรูปที่ 2-55

รูปที่ 2-53 รางระบายน้ำภายในโครงการฯ (1)

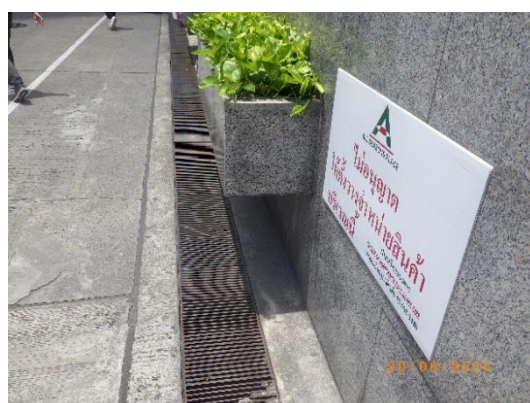
รูปที่ 2-54 รางระบายน้ำภายในโครงการฯ (2)

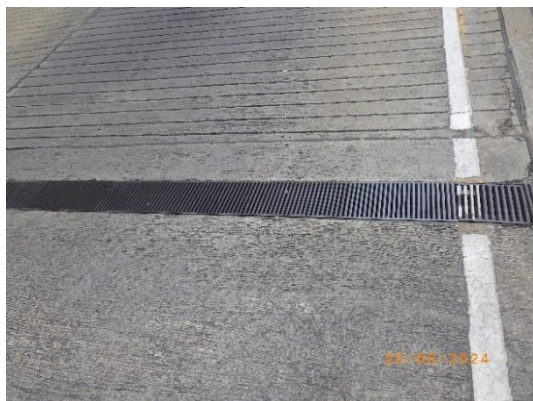
รูปที่ 2-55 รางระบายน้ำภายในโครงการฯ (3)
