ผลการดำเนินการตามมาตรการป้องกันและแก้ไข  
ผลกระทบสิ่งแวดล้อม

### ผลการปฏิบัติตามมาตรการป้องกันและแก้ไขผลกระทบสิ่งแวดล้อม

รายงานผลการปฏิบัติตามมาตรการป้องกันและแก้ไขผลกระทบสิ่งแวดล้อมและมาตรการติดตามตรวจสอบผลกระทบสิ่งแวดล้อม โครงการ Hotel Cover Asoke (ไฮเทล โคลเวอร์ อัสโศก) เดิมชื่อโครงการ Central Park Bangkok

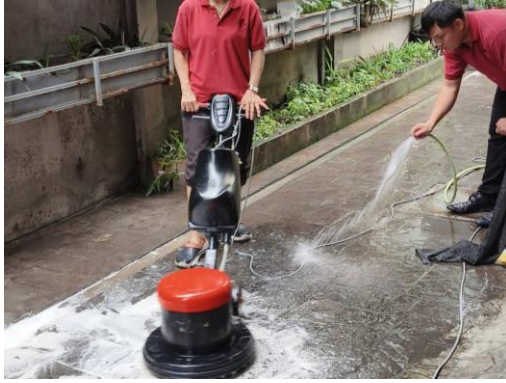
เจ้าหน้าที่ทำความสะอาด ถนนในโครงการ

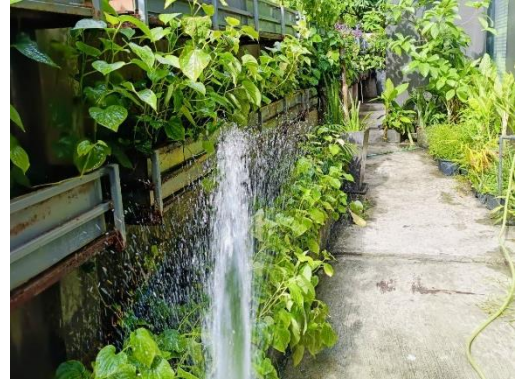
เจ้าหน้าที่ดูแลพื้นที่สีเขียว

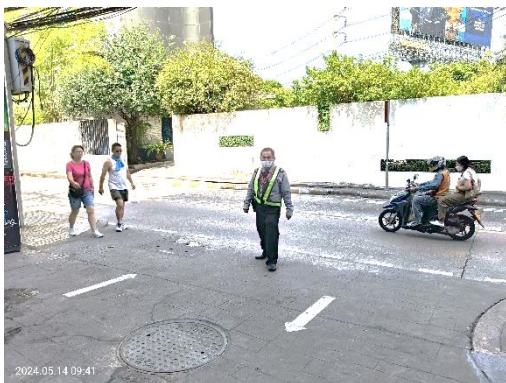
ถนนทางเข้าโครงการ

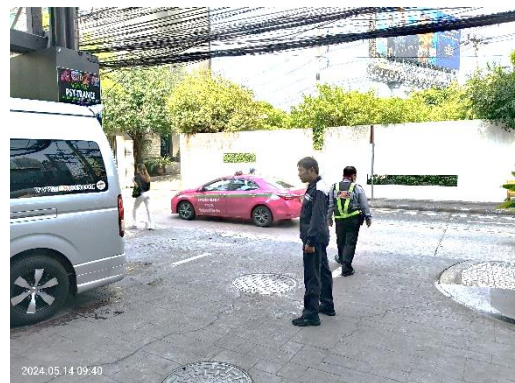
เจ้าหน้าที่อำนวยความสะดวกบริเวณทางเข้าออก

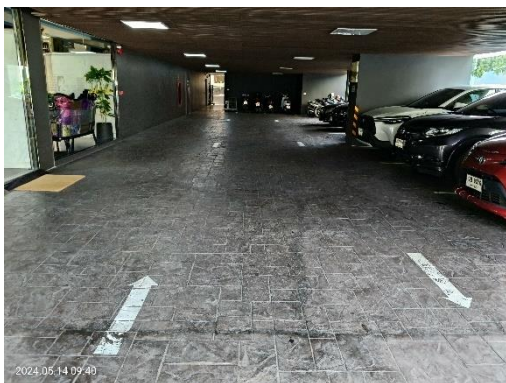
ลูกศรเส้นทางเดินรถภายในโครงการ

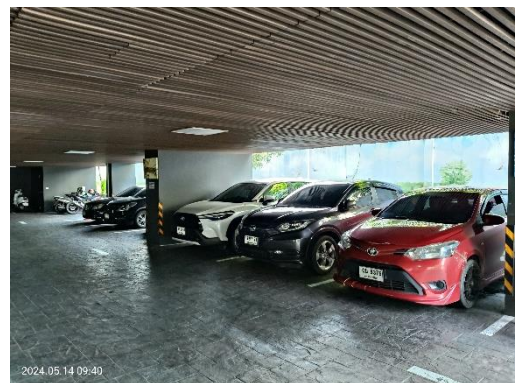
ที่จอดรถยนต์

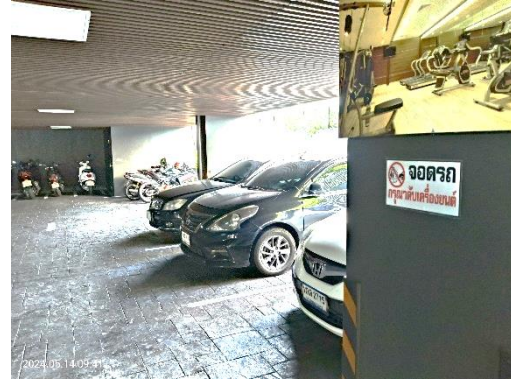
ป้ายจอดรถกรุณาดับเครื่องยนต์

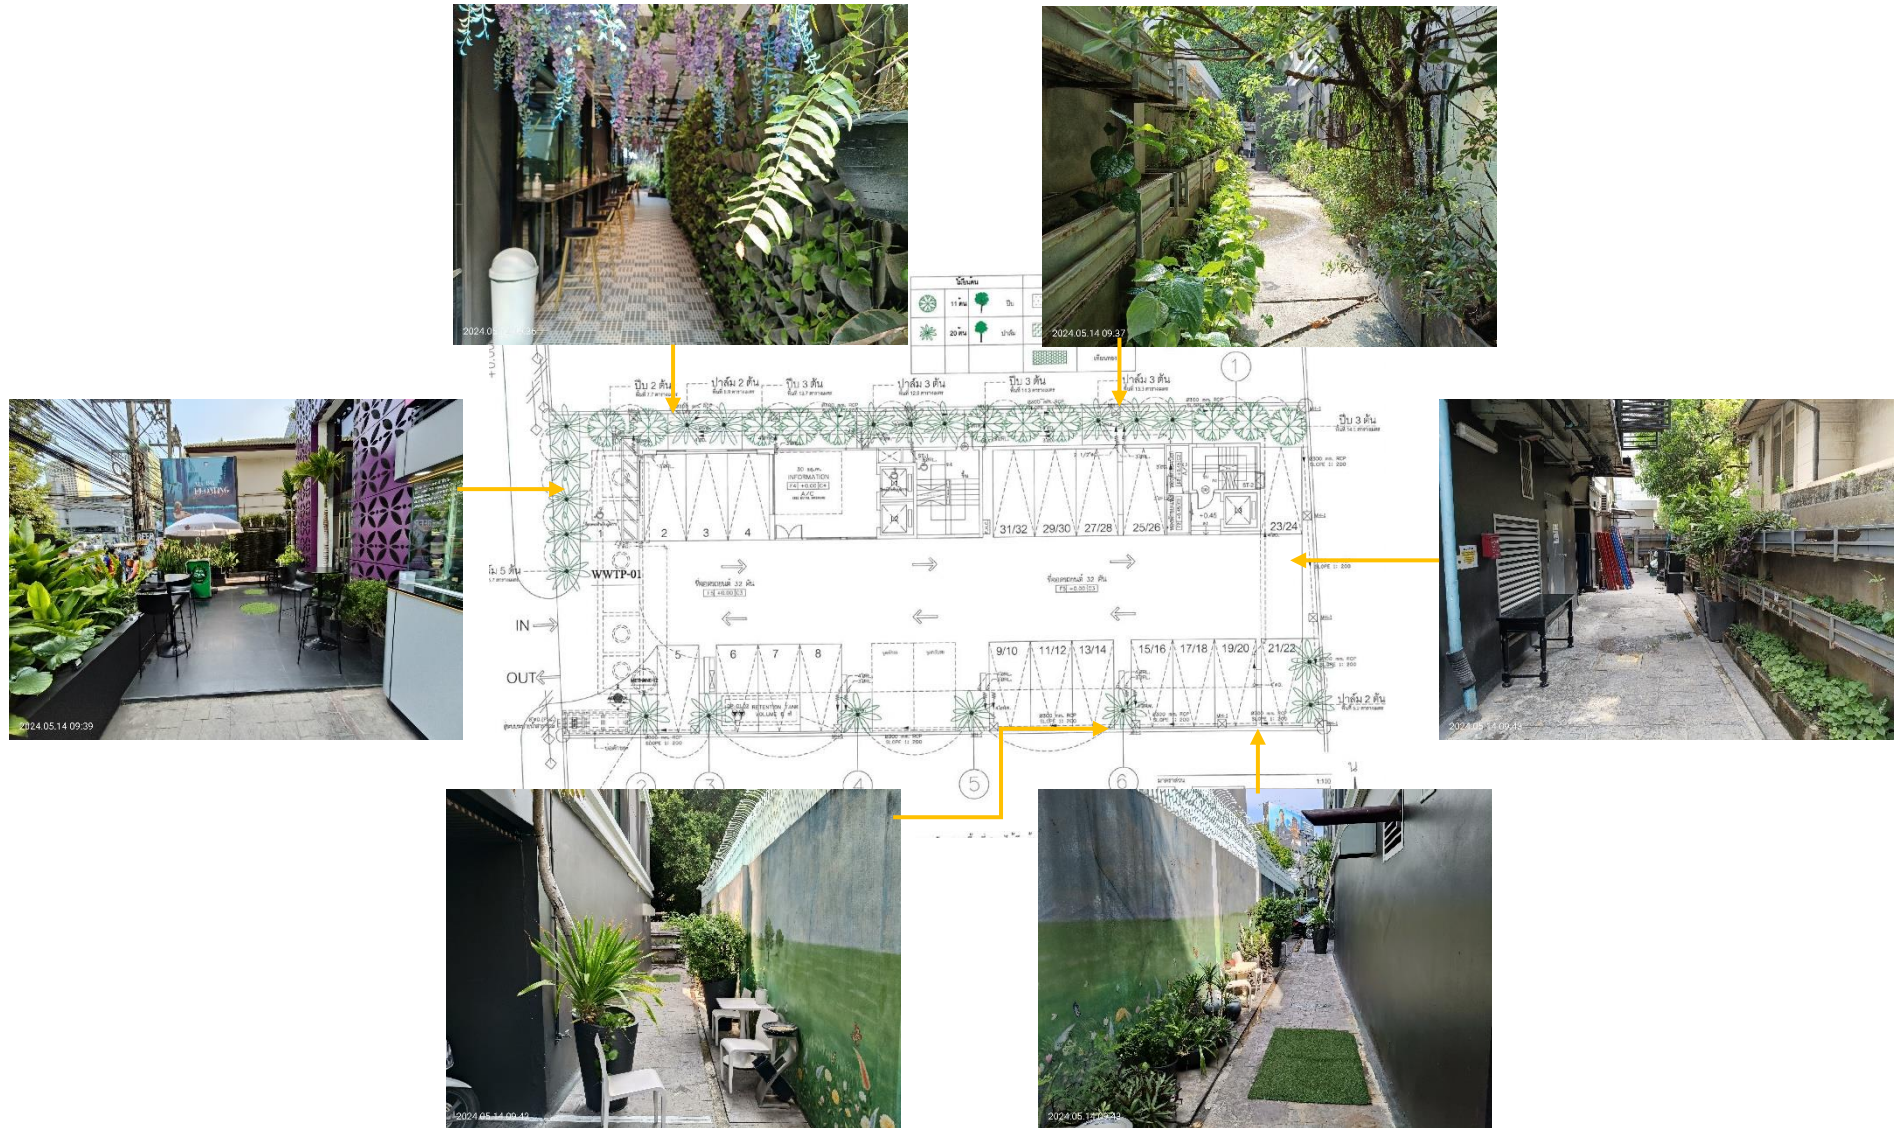
| องค์ประกอบทางสิ่งแวดล้อม | มาตรการป้องกันและแก้ไขผลกระทบสิ่งแวดล้อม | ผลการปฏิบัติและรายละเอียดการปฏิบัติตามมาตรการฯ<br>✓ = ปฏิบัติ ✕ = ไม่ได้ปฏิบัติ ○ = ปฏิบัติไม่ได้<br>◎ = ปฏิบัติได้แต่ไม่มีประสิทธิภาพ ● = ยังไม่ถึงเวลาปฏิบัติ | | ปัญหา/อุปสรรค/<br>แนวทางแก้ไข | เอกสารอ้างอิง |
|---|---|---|---|---|---|
| | 8. ปลุกไม้ยืนต้นบริเวณรอบแนวเขตพื้นที่โครงการให้มากที่สุด เพื่อเป็นแนว Buffer Zone ช่วยกรองและลดมลพิษ ดักฝุ่นละอองจากภายนอกเข้าสู่พื้นที่โครงการ | ◎ | โครงการมีการปลูกต้นไม้ยืนต้นบริเวณโดยรอบโครงการแต่ไม่ได้เป็นไปตามแบบที่เสนอไว้ในรายงาน | ตารางที่ 4-2 | ภาพที่ 2-3 พื้นที่สีเขียวชั้น 1 |

| องค์ประกอบทางสิ่งแวดล้อม | มาตรการป้องกันและแก้ไขผลกระทบสิ่งแวดล้อม | ผลการปฏิบัติและรายละเอียดการปฏิบัติตามมาตรการฯ<br>✓ = ปฏิบัติ ✗ = ไม่ได้ปฏิบัติ ○ = ปฏิบัติไม่ได้<br>◎ = ปฏิบัติได้แต่ไม่มีประสิทธิภาพ ● = ยังไม่ถึงเวลาปฏิบัติ | ปัญหา/อุปสรรค/<br>แนวทางแก้ไข | เอกสารอ้างอิง |
|---|---|---|---|---|
| | 2. ดูแลพื้นที่สีเขียวบริเวณต่างๆ ที่ปลูกไว้ตามแบบภูมิสถาปัตย์ให้คงอยู่ตลอดอายุโครงการ | ◎ | โครงการจัดให้มีเจ้าหน้าที่ดูแลพื้นที่สีเขียว โดยมีการปลูกต้นไม้ยืนต้นบริเวณโดยรอบโครงการแต่ไม่ได้เป็นไปตามแบบที่เสนอไว้ในรายงาน | ตารางที่ 4-2<br>ภาพที่ 2-3 พื้นที่สีเขียวชั้น 1 |

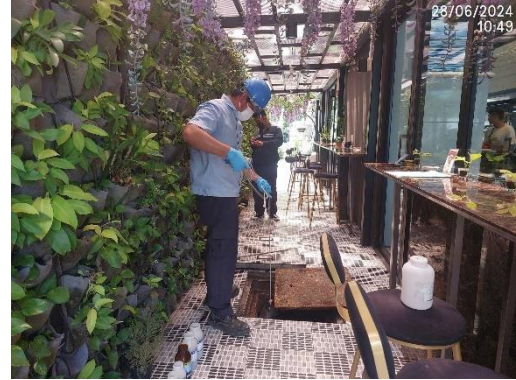
เจ้าหน้าที่เก็บน้ำเพื่อตรวจสอบคุณภาพ

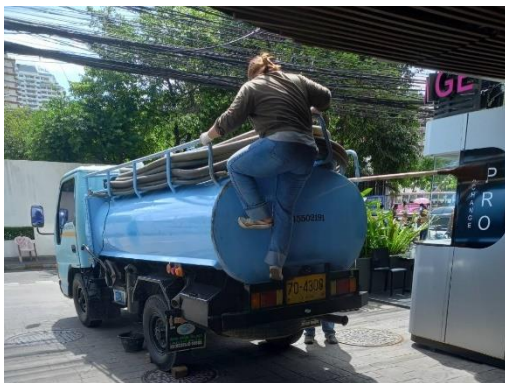
รถเข้ามาสูบตะกอน และไขมัน

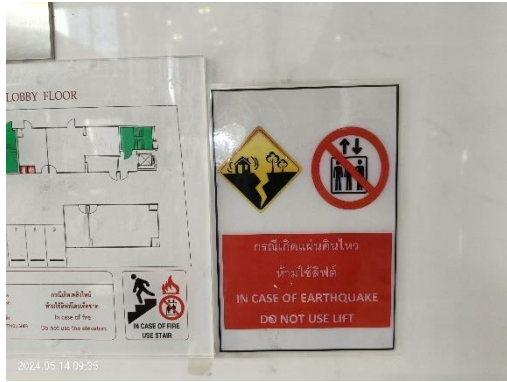
ป้ายเตือน "ห้ามใช้ลิฟต์ขณะเกิดแผ่นดินไหว"

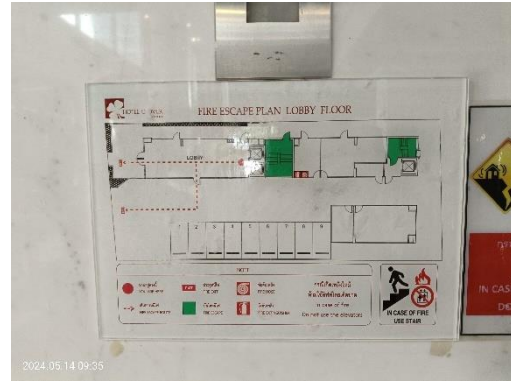
ผังเส้นทางการหนีภัย

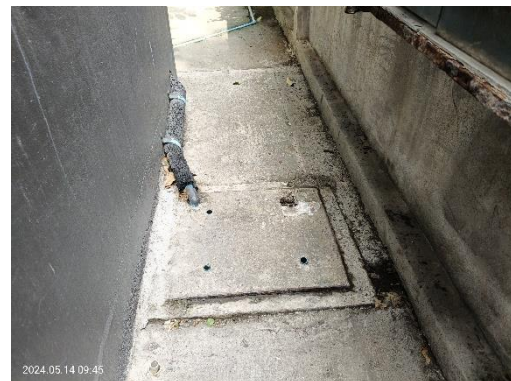
บ่อพักน้ำรอบโครงการ

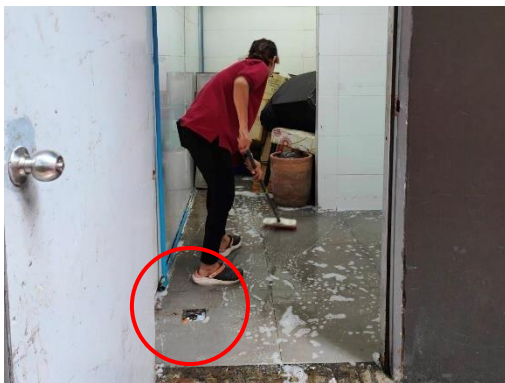
ท่อรับน้ำชะขยะภายในห้องพักขยะรวม

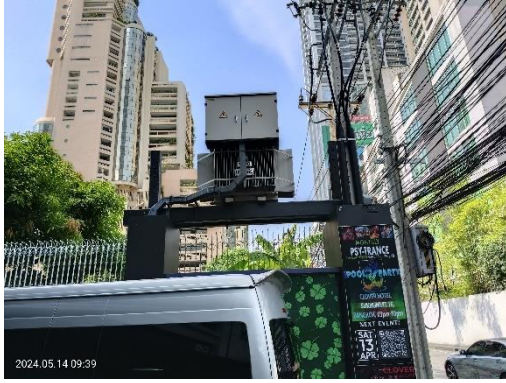
หม้อแปลงไฟฟ้าของโครงการ

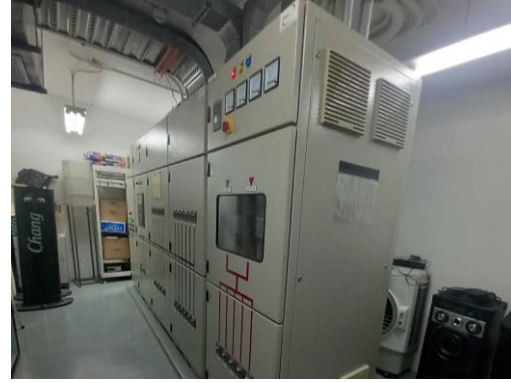
ห้อง MDB

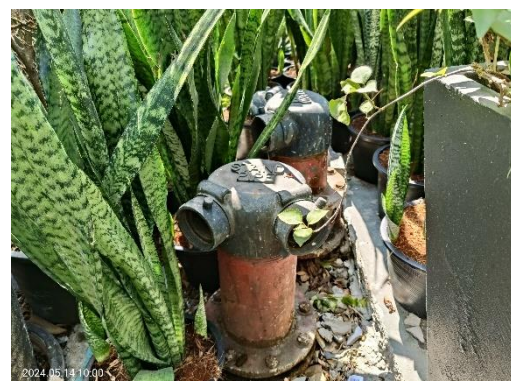
หัวรับน้ำดับเพลิง

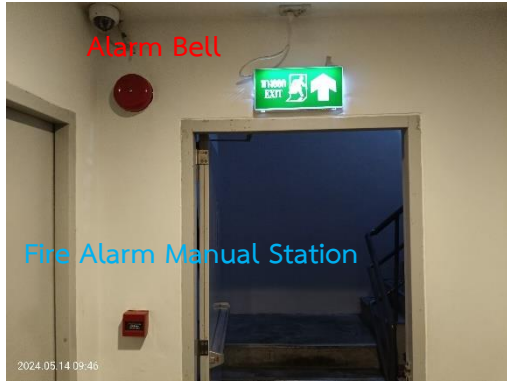
Fire Alarm Manual Station และ Alarm Bell
