ผลการปฏิบัติตามมาตรการป้องกันและแก้ไขผลกระทบสิ่งแวดล้อม

ผลการปฏิบัติตามมาตรการป้องกันและแก้ไขผลกระทบสิ่งแวดล้อมของ โรงแรม คาร์ลตัน กรุงเทพฯ สุขุมวิท ระหว่างเดือนมกราคม-มิถุนายน พ.ศ. 2567 ดำเนินการติดตามตรวจสอบการปฏิบัติตามมาตรการโดย บริษัท ยูไนเต็ด แอนนาลิสต์ แอนด์ เอ็นจิเนียริง คอนซัลแตนท์ จำกัด ในวันที่ 7 พฤษภาคม พ.ศ. 2567 โดยสรุปผลการติดตามตรวจสอบไว้ดังตารางที่ 2-1

**ตารางที่ 2-1 สรุปผลการปฏิบัติตามมาตรการป้องกันและแก้ไขผลกระทบสิ่งแวดล้อม โรงแรม คาร์ลตัน กรุงเทพฯ สุขุมวิท (ระยะดำเนินการ)
ระหว่างเดือนมกราคม-มิถุนายน พ.ศ. 2567**

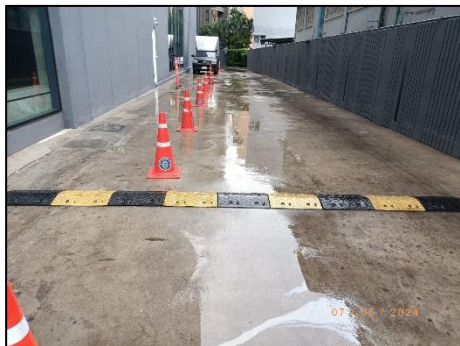
รูปที่ 2-1 สันนูนชะลอความเร็วรถ

1.1 คุณภาพอากาศ - ฝุ่นละออง	- ควบคุมความเร็วของรถภายในโครงการ เช่น ป้ายจำกัดความเร็ว สัญญาณเพื่อลดความเร็ว เพื่อไม่ให้เกิดการฟุ้งกระจายของฝุ่นบริเวณ ถนน	- ทางโครงการได้มีการควบคุมความเร็วของรถภายในโครงการ โดยจัดให้มีสัญญาณชะลอความเร็ว เพื่อบริเวณความเร็วของรถและ ไม่ให้เกิดการฟุ้งกระจายของฝุ่นบริเวณถนน ตามที่มาตรการ กำหนด	-	รูปที่ 2-1

1.2 เสียง และ ความสั่นสะเทือน	- ควบคุมความเร็วของรถภายในบริเวณพื้นที่โครงการ เช่น ติดป้ายจำกัดความเร็ว และทำสัญญาณ เพื่อลดความเร็ว และช่วยลดระดับเสียงที่เกิดจากการแล่นของรถยนต์ลงไปด้วย	- ทางโครงการได้มีการควบคุมความเร็วของรถภายในโครงการ โดยจัดให้มีสัญญาณชะลอความเร็ว เพื่อลดความเร็วของรถและไม่ให้เกิดการฟุ้งกระจายของฝุ่นบริเวณถนน ตามที่มาตรการกำหนด	-	รูปที่ 2-1

- จัดให้มีสัญญาณบริเวณจุดเข้า-ออกพื้นที่โครงการ เพื่อช่วยชะลอความเร็วของรถ ป้องกันอุบัติเหตุที่เกิดขึ้นได้	- ทางโครงการจัดให้มีสัญญาณบริเวณจุดเข้า-ออกพื้นที่โครงการ เพื่อชะลอความเร็วของรถป้องกันอุบัติเหตุที่เกิดขึ้นได้	-	รูปที่ 2-1

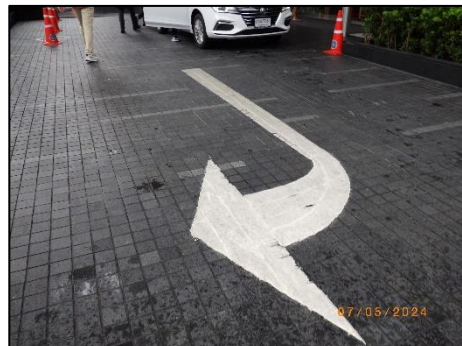
รูปที่ 2-2 ลูกศรแสดงทิศทางการเดินรถ

- จัดระบบการจราจรภายในโครงการให้ชัดเจนรวมถึงควบคุมการ ปฏิบัติของผู้มาใช้บริการ	- ทางโครงการได้จัดเส้นทางระบบการจราจรภายในโครงการ เพื่อ ป้องกันปัญหาด้านการจราจร โดยกำหนดให้มีการเดินทางเดียว บริเวณรอบอาคาร จัดทำลูกศรแสดงทิศทางการเดินทาง และติด ป้ายห้ามเลี้ยวบริเวณทางออกโครงการ อีกทั้งจัดให้มีเจ้าหน้าที่ สำหรับอำนวยความสะดวกบริเวณทางเข้าออกโครงการ และ บริเวณทางเข้าออกลานจอดรถภายในอาคาร	-	ภาคผนวก ค1 รูปที่ 2-2 รูปที่ 2-5 รูปที่ 2-7

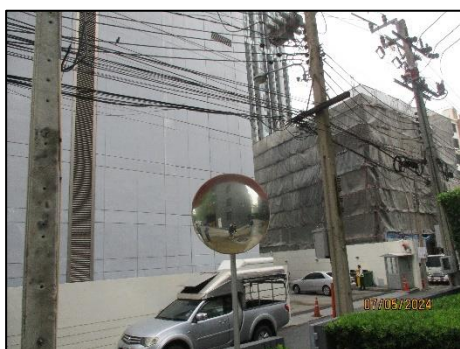
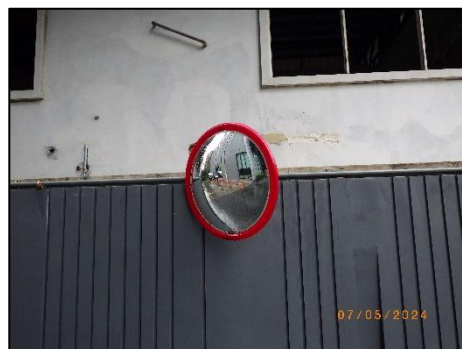
รูปที่ 2-3 กระจกนูน

- ติดป้ายสัญญาณจราจรบอกอย่างชัดเจน มีกระจกส่องบริเวณทางโค้งและไฟฟ้าแสงสว่างติดตั้งในจุดที่เหมาะสม	- ทางโครงการมีการติดป้ายสัญญาณจราจรบอกอย่างชัดเจน มีกระจกส่องบริเวณทางโค้งและไฟฟ้าแสงสว่างติดตั้งในจุดที่เหมาะสม	-	รูปที่ 2-3 รูปที่ 2-5

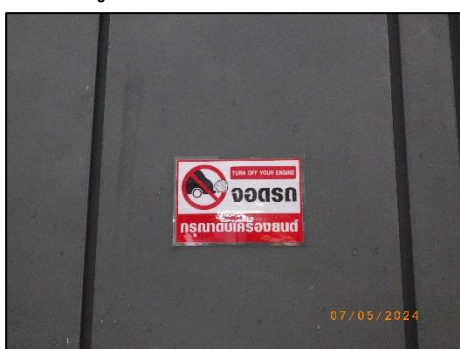
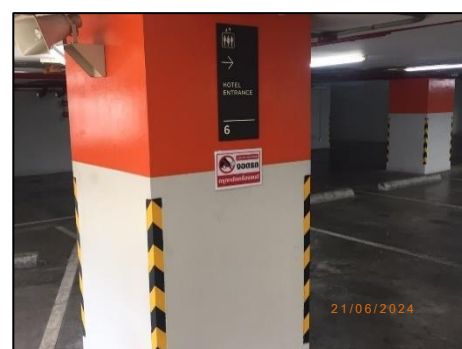
รูปที่ 2-6 ป้ายห้ามติดเครื่องยนต์ขณะจอดรถ

- มลพิษทางอากาศ	- ติดป้ายห้ามติดเครื่องยนต์ทั้งไว้ภายในบริเวณลานจอดรถให้สามารถ สังเกตได้อย่างชัดเจนและทั่วถึง	- ทางโครงการติดตั้งป้ายห้ามติดเครื่องยนต์ทั้งไว้บริเวณลานจอด สำหรับโหลดสินค้า และลานจอดรถ ให้สามารถสังเกตได้อย่าง ชัดเจนและทั่วถึง	-	รูปที่ 2-6

- ติดตั้งป้ายห้ามติดเครื่องยนต์ทิ้งไว้ ภายในบริเวณลานจอดรถให้สามารถสังเกตได้อย่างชัดเจนและทั่วถึง	- ทางโครงการติดตั้งป้ายห้ามติดเครื่องยนต์ทิ้งไว้ภายในบริเวณลานจอดรถสำหรับโหลดสินค้า และลานจอดรถ ให้สามารถสังเกตได้อย่างชัดเจนและทั่วถึง	-	รูปที่ 2-6

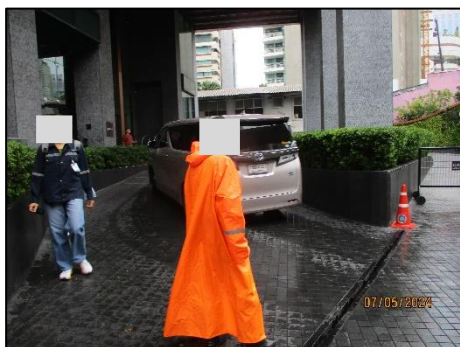
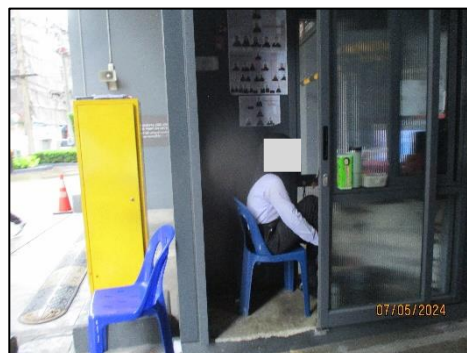
รูปที่ 2-7 เจ้าหน้าที่อำนวยความสะดวกในการจราจร

- จัดให้มีเจ้าหน้าที่อำนวยความสะดวกในการจราจรบริเวณทางเข้า- ออกโครงการ	- ทางโครงการจัดให้มีเจ้าหน้าที่อำนวยความสะดวกในการจราจร บริเวณทางเข้า-ออกโครงการอยู่เสมอ	-	รูปที่ 2-7

- ประสานงานกับเจ้าหน้าที่ตำรวจจราจรในท้องที่ในการอำนวยความสะดวกของการจราจร ช่วงชั่วโมงเร่งด่วนเช้าและเย็น	- ทางโครงการมีการประสานงานกับเจ้าหน้าที่ตำรวจจราจรในท้องที่ในการอำนวยความสะดวกของการจราจร ช่วงชั่วโมงเร่งด่วนเช้าและเย็น อีกทั้งจัดให้มีพนักงานรักษาความปลอดภัยคอยอำนวยความสะดวกของรถที่เข้าออกโครงการ	-	รูปที่ 2-7

- จัดให้มีพนักงานรักษาความปลอดภัยคอยอำนวยความสะดวกให้แก่ผู้มาใช้บริการในการเข้า-ออกโครงการ	- ทางโครงการมีการจัดให้มีพนักงานรักษาความปลอดภัยคอยอำนวยความสะดวกให้แก่ผู้มาใช้บริการในการเข้า-ออกโครงการ		รูปที่ 2-7

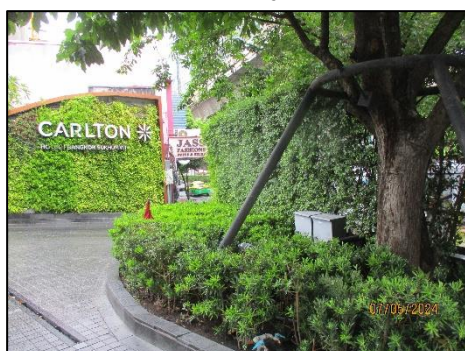
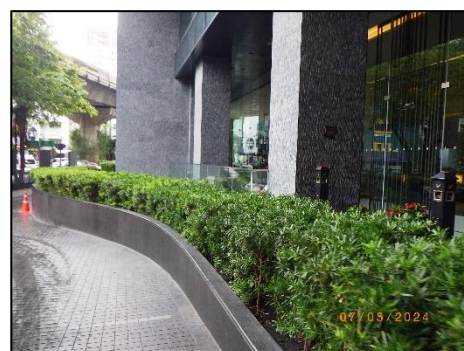
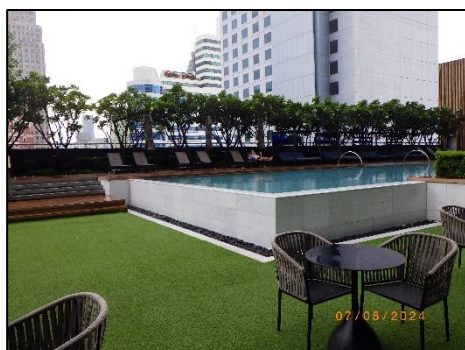
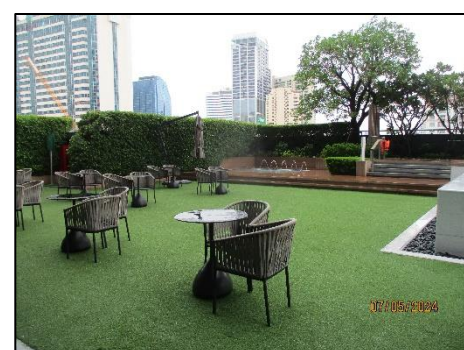
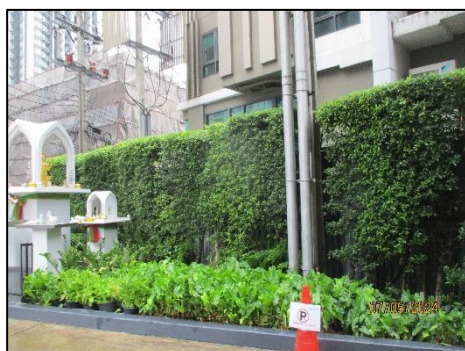
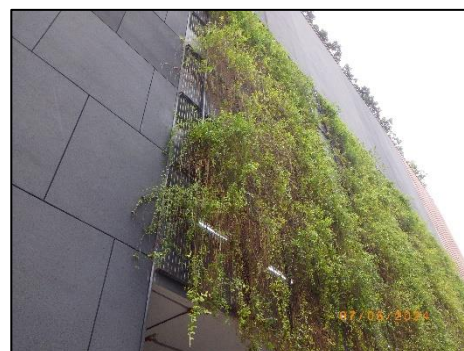
รูปที่ 2-8 พื้นที่สีเขียวในโครงการ

- จัดให้มีพื้นที่สีเขียวรวม 1,171 ตร.ม. บริเวณชั้นล่างและชั้น 9 คิด เป็นอัตราส่วนพื้นที่สีเขียวต่อคนในโครงการ 1.14 ตร.ม./คน	- ทางโครงการจัดให้มีพื้นที่สีเขียว บริเวณชั้นล่าง และชั้น 10 ทั้งนี้ มีการกำหนดหมายเลขชั้นใหม่ จึงไม่ตรงกับที่กำหนดขึ้นตาม เล่ม EIA	-	รูปที่ 2-8

ผลกระทบสิ่งแวดล้อม	มาตรการป้องกันและแก้ไขผลกระทบสิ่งแวดล้อม	รายละเอียดการปฏิบัติตามมาตรการ	ปัญหา/อุปสรรคและการแก้ไข	เอกสารอ้างอิง
4. คุณค่าต่อคุณภาพชีวิต				
4.1 สุนทรียภาพและทัศนียภาพ	- จัดให้มีพื้นที่สีเขียวภายในโครงการ พื้นที่รวม 1,171 ตร.ม. คิดเป็นอัตราส่วนพื้นที่สีเขียวต่อคนในโครงการ 1.14 ตร.ม./คน โดยมีรายละเอียดดังนี้ 1. บริเวณชั้นล่าง พื้นที่ 362.36 ตร.ม. ต้นไม้ที่นำมาปลูก ได้แก่ ปาล์มจีน, เข็มม่วง, ไทรใบต่าง, ทองหลางต่าง, ไทรย้อยใบแหลม, เทียนทอง เป็นต้น	- บริเวณชั้นล่างของทางโครงการได้ทำการปลูกต้นไม้ ได้แก่ ไทรย้อยใบแหลม เทียนทอง และ ต้นไม้อื่น ๆ ที่เหมาะสม เป็นต้น	-	รูปที่ 2-8
	2. บริเวณชั้น 9 พื้นที่ 808.64 ตร.ม. ต้นไม้ที่นำมาปลูก ได้แก่ ไทรต่าง, เทียนทอง, ทองหลางต่าง, ลั่นทม, ดินเบ็ดน้ำ, พลับพลึงดินเบ็ด เป็นต้น	- บริเวณชั้น 10 ของทางโครงการได้ทำการปลูกต้นไม้ ได้แก่ เทียนทอง, ลั่นทม, ดินเบ็ดน้ำ และ ต้นไม้อื่น ๆ ที่เหมาะสม เป็นต้น	-	รูปที่ 2-8

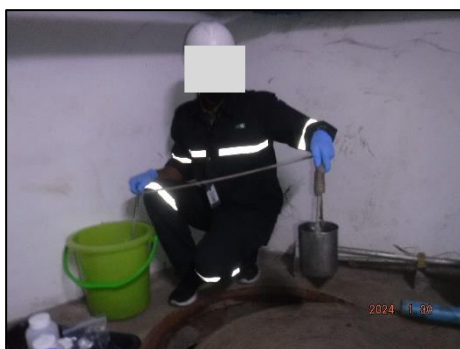
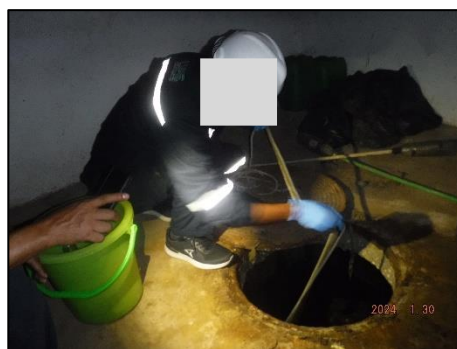
รูปที่ 2-10 การเก็บตัวอย่างน้ำจากระบบบำบัดน้ำเสีย

1.3 คุณภาพน้ำ	- โครงการจะใช้ระบบบำบัดน้ำเสียแบบตะกอนเร่ง (Activated Sludge) ซึ่งออกแบบให้รองรับปริมาณน้ำเสียได้ 400 ลบ.ม./วัน โดยประสิทธิภาพของระบบเท่ากับร้อยละ 92.3 บำบัดน้ำเสียจนได้น้ำทิ้งจากอาคารประเภท ก และจะมีค่า BOD ในน้ำทิ้งไม่เกิน 20 มก./ล	- ทางโครงการได้จัดให้มีการตรวจสอบคุณภาพน้ำทิ้งก่อนและหลังออกจากระบบบำบัดน้ำเสียระหว่างเดือนมกราคม-มิถุนายน พ.ศ. 2567 โดยดำเนินการตรวจสอบคุณภาพน้ำจำนวน 2 สถานี ได้แก่ บ่อปรับสภาพน้ำ และ บ่อน้ำใส ในเดือนมีนาคม พ.ศ. 2567 ผลการติดตามตรวจสอบพบว่า มีค่าอยู่ในมาตรฐานกำหนด โดยประสิทธิภาพในการบำบัดความสกปรกของบีโอดีและสารแขวนลอยของระบบเท่ากับ 98.93 และ 97.56 ตามลำดับ	-	ภาคผนวก ง1 รูปที่ 2-10 รูปที่ 2-11

3.2 การบำบัดน้ำเสีย	- โครงการจะใช้ระบบบำบัดน้ำเสียแบบตะกอนเร่ง (Activated Sludge) ซึ่งออกแบบให้รองรับปริมาณน้ำเสียได้ 400 ลบ.ม./วัน โดยประสิทธิภาพของระบบเท่ากับร้อยละ 92.3 บำบัดน้ำเสียจนได้น้ำทิ้งจากอาคารประเภท ก และจะมีค่า BOD ในน้ำทิ้งไม่เกิน 20 มก./ล	- ทางโครงการได้จัดให้มีการตรวจสอบคุณภาพน้ำทิ้งหลังจากจากระบบบำบัดน้ำเสียระหว่างเดือนมกราคม-มิถุนายน พ.ศ. 2567 โดยดำเนินการตรวจสอบคุณภาพน้ำจำนวน 2 สถานี ได้แก่ บ่อปรับสภาพน้ำ และ บ่อน้ำใส ในเดือนมีนาคม พ.ศ. 2567 ผลการติดตามตรวจสอบพบว่า มีค่าอยู่ในมาตรฐานกำหนด โดยประสิทธิภาพในการบำบัดความสกปรกของบีโอดีและสารแขวนลอยของระบบเท่ากับ 98.93 และ 97.56 ตามลำดับ	-	ภาคผนวก ง1 รูปที่ 2-10 รูปที่ 2-11

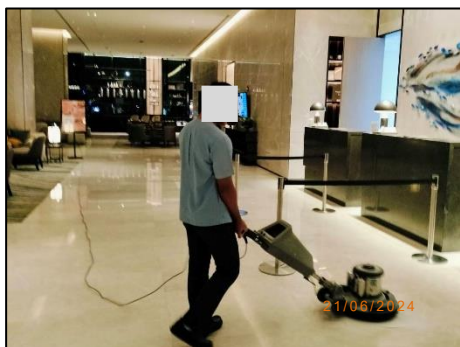
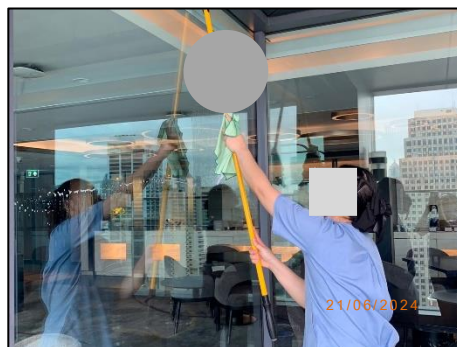
รูปที่ 2-12 พนักงานทำความสะอาด

- หมั่นดูแลรักษาความสะอาดบริเวณถนนโดยฉีดล้างเป็นครั้งคราว	- ทางโครงการได้จัดเตรียมเจ้าหน้าที่สำหรับทำความสะอาดบริเวณ ถนนภายในพื้นที่โครงการ		รูปที่ 2-12

- ทำการดักกากไขมันออกจากบ่อดักไขมันเป็นประจำทุกสัปดาห์	- ทางโครงการมอบหมายเจ้าหน้าที่สำหรับทำการดักกากไขมันออกจากบ่อดักไขมันเป็นประจำทุกสัปดาห์	-	ภาคผนวก ค4 รูปที่ 2-12

3.4 การจัดการขยะมูลฝอย	- จัดให้มีพนักงานทำความสะอาด เพื่อทำหน้าที่ในการรวบรวมมูลฝอยตามจุดต่าง ๆ ในอาคารและบริเวณต่าง ๆ ในโครงการ โดยรวบรวมมูลฝอยเปียกและแห้ง ใส่ถุงดำแล้วมัดปากถุงให้แน่น โดยติดฉลากบอกประเภทมูลฝอยในถุง ส่วนมูลฝอยอันตรายจะรวบรวมใส่ถุงสีส้ม ซึ่งมีตัวอักษร “ขยะอันตราย” แล้วนำไปรวมไว้ยังที่พักมูลฝอยรวม ขนาดความจุ 75 ลบ.ม. ซึ่งตั้งอยู่บริเวณชั้นล่าง ซึ่งตั้งอยู่บริเวณใกล้กับที่จอดรถภายในโครงการ เพื่อรอให้รถเก็บขนมูลฝอยของสำนักงานเขตพัฒนามารับไปกำจัดต่อไป	- ทางโครงการได้จัดเตรียมเจ้าหน้าที่ทำความสะอาด เพื่อทำหน้าที่ในการรวบรวมมูลฝอยตามจุดต่าง ๆ โดยเน้นย้ำให้มีการคัดแยกขยะตามประเภทบรรจุใส่ถุงดำ ในปริมาณ 3 ใน 4 ของถุง และทำการมัดปากถุงให้แน่นทุกครั้ง	-	รูปที่ 2-12

- การเก็บมูลฝอยในถุงจะไม่ให้มีปริมาณ หรือน้ำหนักมากเกินไป ซึ่งจะบรรจุปริมาณมูลฝอยปริมาณ 3 ใน 4 ของถุง	- ทางโครงการมอบหมายเจ้าหน้าที่ทำความสะอาดทำหน้าที่ในการรวบรวมมูลฝอยตามจุดต่าง ๆ โดยเน้นย้ำให้มีการคัดแยกขยะตามประเภทบรรจุใส่ถุงดำ ในปริมาณ 3 ใน 4 ของถุง และทำการมัดปากถุงให้แน่นทุกครั้ง	-	รูปที่ 2-12 รูปที่ 2-14

- ก่อนรวบรวมมูลฝอยจากจุดต่าง ๆ ของโครงการ ไปยังห้องพักมูลฝอยรวมจะมัดปากถุงให้แน่นเพื่อป้องกันมูลฝอยกระจัดกระจาย และสะดวกต่อการขนย้าย	- ทางโครงการได้กำชับพนักงานให้ทำการมัดปากถุงให้แน่นเพื่อป้องกันมูลฝอยกระจัดกระจายและสะดวกต่อการขนย้ายทุกครั้ง	-	รูปที่ 2-12

- จัดให้มีแม่บ้านคอยดูแลรักษาความสะอาดบริเวณต่าง ๆ เช่น ทางเดินภายในอาคาร ห้องพักรวม	- ทางโครงการได้จัดให้แม่บ้านคอยดูแลรักษาความสะอาดบริเวณต่าง ๆ เช่น ทางเดินภายในอาคาร ห้องพักรวม	-	รูปที่ 2-12

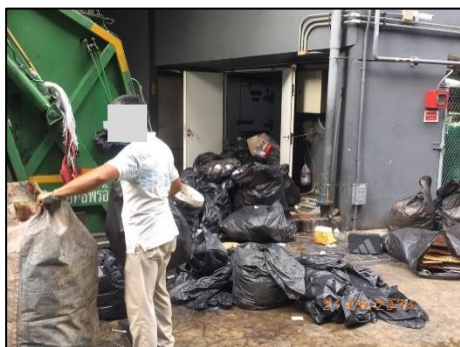
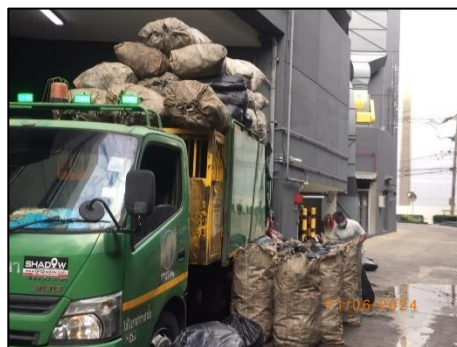
รูปที่ 2-13 สำนักงานเขตวัฒนาเข้ามาเก็บขนขยะมูลฝอย

- ติดตามประสานงานการจัดเก็บขยะมูลฝอยของสำนักงานเขตวัฒนา ให้มาเก็บขยะมูลฝอยจากโครงการอย่างสม่ำเสมอโดยไม่มีการตกค้าง	- ทางโครงการได้ประสานงานกับสำนักงานเขตวัฒนาให้มาดำเนินการจัดเก็บขยะมูลฝอย	-	รูปที่ 2-13

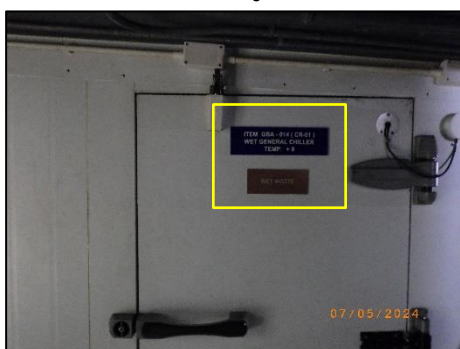
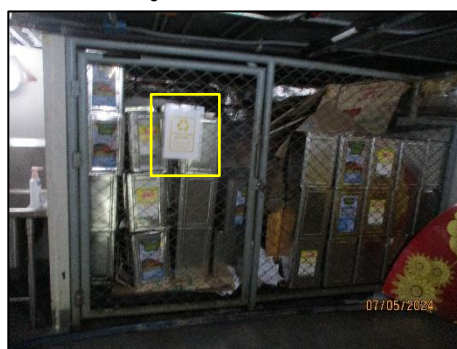
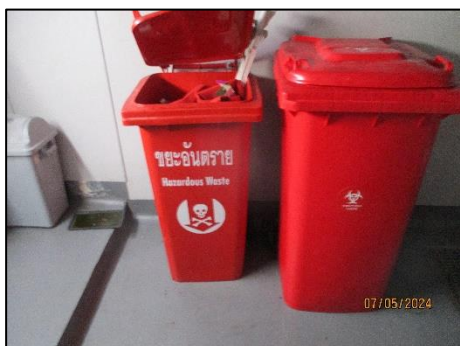
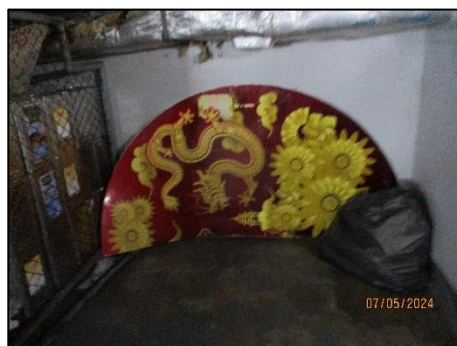
รูปที่ 2-14 ป้ายติดภายในห้องพักมูลฝอย และแบ่งพื้นที่วางมูลฝอยแต่ละประเภท

- จัดทำป้ายติดภายในห้องพักมูลฝอย เพื่อแบ่งพื้นที่วางมูลฝอยแต่ละประเภทให้ชัดเจน เพื่อป้องกันการปะปนกัน	- ทางโครงการได้จัดทำป้ายติดภายในห้องพักมูลฝอย เพื่อแบ่งพื้นที่วางมูลฝอยแต่ละประเภทให้ชัดเจน	-	รูปที่ 2-14

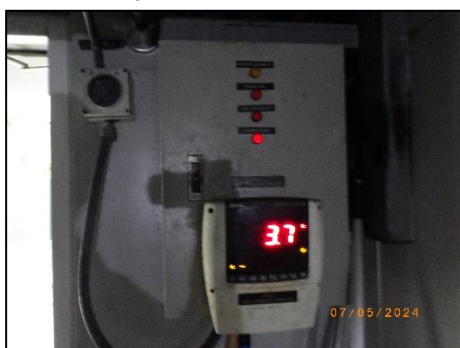
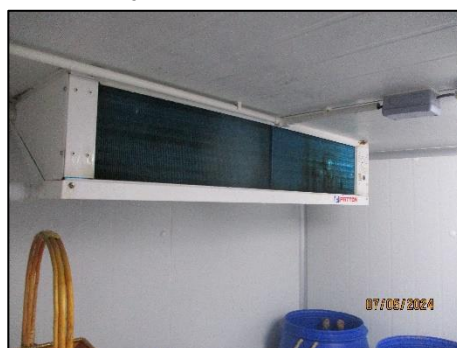
รูปที่ 2-15 เครื่องปรับอากาศ และตู้ควบคุมเครื่องปรับอากาศห้องขยะเปียก

- จัดให้มีการปรับอากาศภายในห้องพักมูลฝอยที่อุณหภูมิ 15-16 องศาเซลเซียส เพื่อควบคุมการเจริญเติบโตของจุลินทรีย์และลดอัตราการเน่าเสีย	- ทางโครงการได้จัดให้มีเครื่องปรับอากาศภายในห้องพักขยะมูลฝอยเปียกเพื่อควบคุมอุณหภูมิอยู่เสมอ	-	รูปที่ 2-15

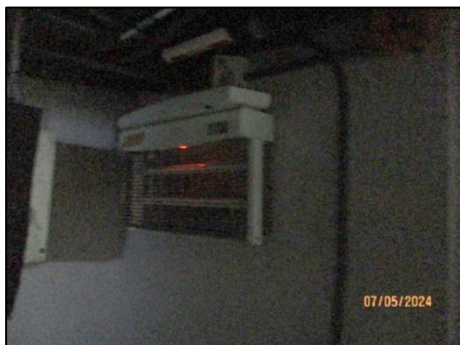
รูปที่ 2-16 เครื่องดักแมลง และประตูพักมูลฝอย

- ที่ทางเข้า-ออก ห้องพักรวมจะมีม่านพลาสติกเพื่อป้องกันแมลง	- ทางโครงการได้ติดตั้งเครื่องดักแมลง บริเวณประตูทางเข้า-ออก ห้องพักรวมทดแทนม่านป้องกันแมลง	-	รูปที่ 2-16

- ห้องพักรวมจะมีประตูเปิดปิดมิดชิด เพื่อป้องกันกลิ่นเหม็นรบกวนผู้มาใช้บริการและชุมชนบริเวณใกล้เคียง โดยจะเปิด-ปิดประตูเฉพาะช่วงที่มีการเก็บขยะมูลฝอยเท่านั้น	- ทางโครงการได้จัดให้ห้องพักรวม มีประตูเปิด-ปิดอย่างมิดชิด โดยจะเปิด-ปิดประตูเฉพาะช่วงที่มีการเก็บขยะมูลฝอยเท่านั้น และล้างทำความสะอาดด้วยน้ำยาทำความสะอาด ฆ่าเชื้อ และดับกลิ่น เพื่อป้องกันกลิ่นเหม็นรบกวนผู้มาใช้บริการและชุมชนบริเวณใกล้เคียง	-	รูปที่ 2-16 รูปที่ 2-17

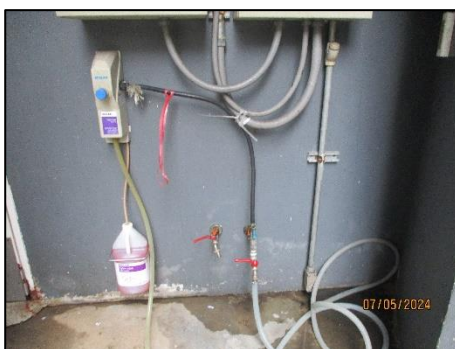
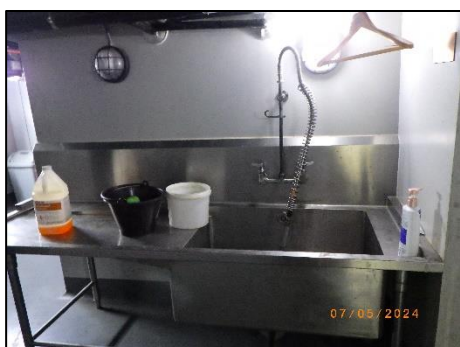
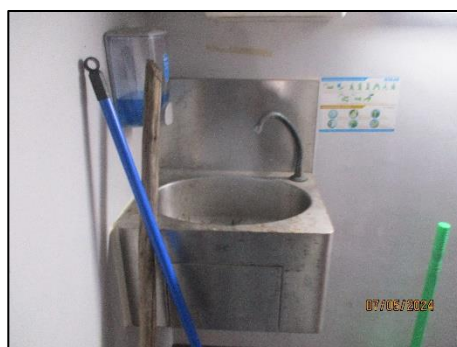
รูปที่ 2-17 น้ำยาทำความสะอาด และพื้นที่ล้างทำความสะอาดห้องพักมูลฝอย

3.4 การจัดการขยะมูลฝอย (ต่อ)	- จัดให้มีการทำความสะอาดห้องพักรวมอย่างสม่ำเสมอ เพื่อป้องกันการเพาะตัวของเชื้อโรค	- ทางโครงการได้จัดให้มีการทำความสะอาดห้องพักรวมอย่างสม่ำเสมอ โดยล้างทำความสะอาดด้วยน้ำยาทำความสะอาด ฆ่าเชื้อ และดับกลิ่น และจัดให้มีจุดล้างทำความสะอาดอุปกรณ์ทำความสะอาดภายในห้องพักรวม	-	รูปที่ 2-12 รูปที่ 2-17

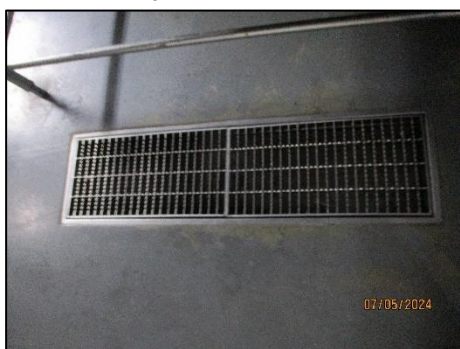
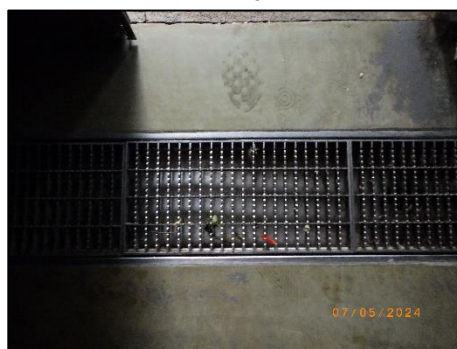
รูปที่ 2-18 รางระบายน้ำในห้องพักมูลฝอย

- บริเวณพื้นห้องพักรวมจะติดตั้งท่อรวบรวมน้ำล้างขยะมูลฝอย โดยจะเชื่อมต่อไปยังระบบบำบัดน้ำเสียของโครงการ	- ทางโครงการได้จัดให้บริเวณพื้นห้องพักรวมจะติดตั้งท่อรวบรวมน้ำล้างขยะมูลฝอย โดยจะเชื่อมต่อไปยังระบบบำบัดน้ำเสียของโครงการ	-	รูปที่ 2-18

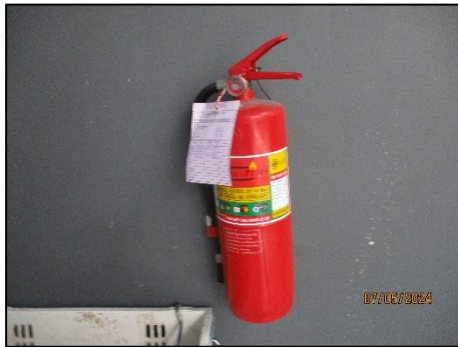
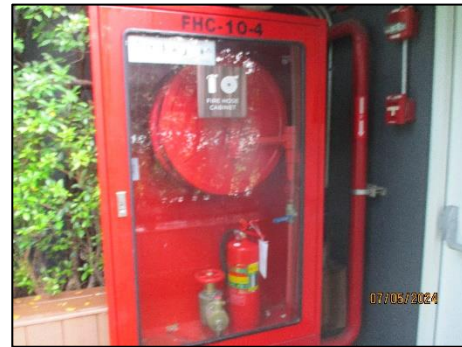
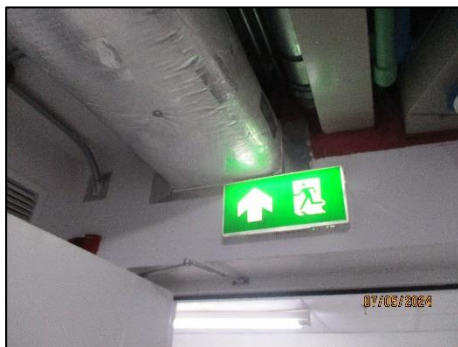
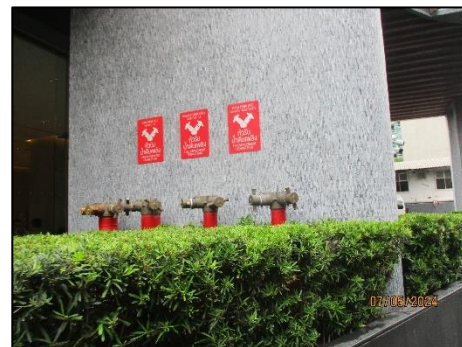
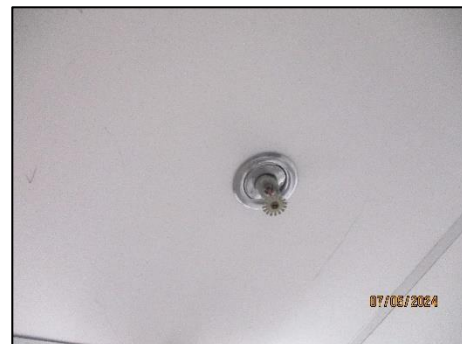
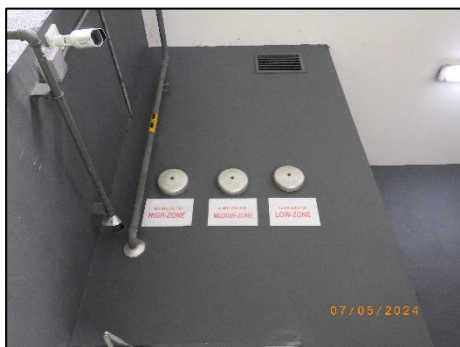
รูปที่ 2-19 ระบบป้องกันและเตือนอัคคีภัย

3.6 การป้องกันอัคคีภัย	- จัดให้มีระบบป้องกันและเตือนอัคคีภัย ให้เป็นไปตามที่ระบุในรายละเอียดโครงการ และกฎหมายที่เกี่ยวข้อง	- ทางโครงการได้จัดให้มีอุปกรณ์ป้องกันและเตือนอัคคีภัยพร้อมตรวจสอบให้อยู่ในสภาพพร้อมใช้งานเป็นประจำ	-	รูปที่ 2-19

- ระบบเตือนภัยของโครงการจะใช้วิธีส่งสัญญาณผ่านกระดิ่งไฟฟ้า โดยสามารถแยกส่งสัญญาณไปในแต่ละพื้นที่ที่ต้องการอพยพ เพื่อทยอยอพยพคนออกจากพื้นที่โครงการ	- ระบบเตือนภัยของโครงการจะใช้วิธีส่งสัญญาณผ่านกระดิ่งไฟฟ้า โดยสามารถแยกส่งสัญญาณไปในแต่ละพื้นที่ที่ต้องการอพยพ เพื่อทยอยอพยพคนออกจากพื้นที่โครงการ	-	รูปที่ 2-19

- จัดให้มีระบบประกาศเรียก โดยส่งข้อความเสียงที่บันทึกไว้อย่างน้อย 3 ภาษาไปยังพื้นที่ที่ต้องการอพยพ เพื่อให้ข้อมูลและแจ้งวิธีการอพยพออกไปจากอาคาร	- ทางโครงการจัดให้มีระบบประกาศเรียก โดยส่งข้อความเสียงที่บันทึกไว้อย่างน้อย 3 ภาษา ได้แก่ ไทย อังกฤษ และจีน ไปยังพื้นที่ที่ต้องการอพยพ เพื่อแจ้งข้อมูลและวิธีการอพยพออกไปจากอาคาร	-	รูปที่ 2-19 ภาคผนวก ค5

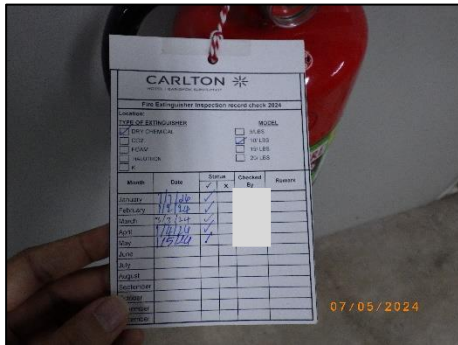
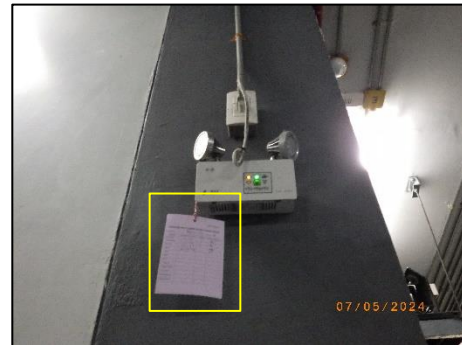
รูปที่ 2-21 การตรวจสอบอุปกรณ์และระบบป้องกันอัคคีภัย

- จัดให้มีการตรวจสอบระบบป้องกันและเตือนอัคคีภัยให้สามารถใช้งานได้อยู่เสมอ หากพบว่ามี การเสียหายหรือใช้การไม่ได้ให้รีบดำเนินการแก้ไข	- ทางโครงการจัดให้มีการตรวจสอบระบบป้องกันและเตือนอัคคีภัยให้สามารถใช้งานได้อยู่เสมอ หากพบว่ามี การเสียหายหรือใช้การไม่ได้ให้รีบดำเนินการแก้ไข	-	รูปที่ 2-21

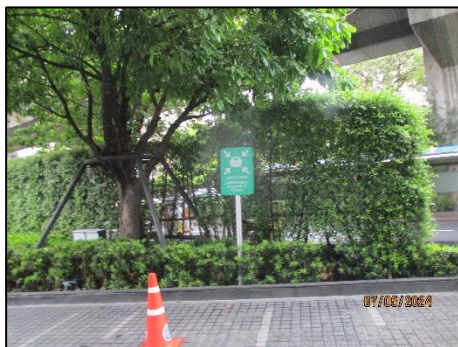
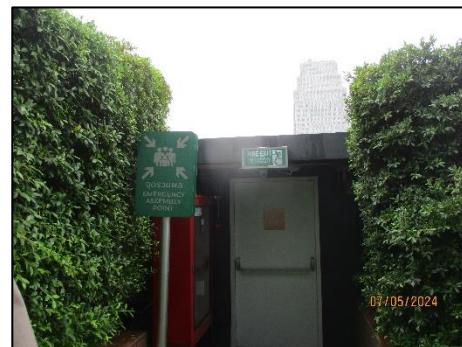
รูปที่ 2-22 จุดรวมพล

- จัดให้มีจุดรวมคนเบื้องต้นภายในโครงการ 2 จุด ได้แก่ บริเวณพื้นที่โล่งชั้น 9 และชั้นล่าง	- ทางโครงการได้จัดให้มีจุดรวมคนเบื้องต้นภายในโครงการ 2 จุด ได้แก่ บริเวณพื้นที่โล่งชั้น 10 และชั้นล่าง	-	รูปที่ 2-22

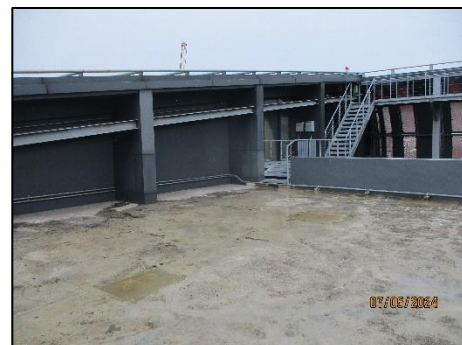
รูปที่ 2-23 พื้นที่หนีไฟทางอากาศ

- จัดทำป้ายแสดงเส้นทางหนีไฟเพื่อไปยังจุดรวมคนเบื้องต้น และพื้นที่หนีไฟทางอากาศบริเวณประตูภายในห้องพัก และบริเวณทางเดินที่สามารถมองเห็นได้ชัดเจน	- ทางโครงการจัดทำป้ายแสดงเส้นทางหนีไฟเพื่อไปยังจุดรวมคนเบื้องต้น และพื้นที่หนีไฟทางอากาศบริเวณประตูภายในห้องพัก และบริเวณทางเดินที่มองเห็นได้ชัดเจน	-	รูปที่ 2-19 รูปที่ 2-22 รูปที่ 2-23

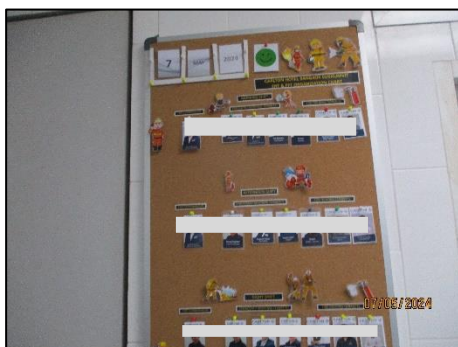
รูปที่ 2-24 ป้ายประชาสัมพันธ์ผู้นำอพยพหนีไฟ

- จัดให้มีเจ้าหน้าที่รับผิดชอบในแต่ละชั้น ซึ่งเมื่อเกิดเหตุเพลิงไหม้จะเข้าประจำชั้นที่รับผิดชอบ เพื่อแจ้งเหตุให้ผู้พักอาศัยในชั้นนั้น ๆ ทราบ และนำทางผู้ประสบภัยไปยังจุดรวมคนเบื้องต้น	- ทางโครงการจัดให้มีผู้รับผิดชอบในแต่ละชั้น โดยแบ่งผู้รับผิดชอบตามกะที่เข้าทำงาน ซึ่งเมื่อเกิดเหตุเพลิงไหม้จะเข้าประจำชั้นที่รับผิดชอบ เพื่อแจ้งเหตุให้ผู้พักอาศัยในชั้นนั้น ๆ ทราบ และนำทางผู้ประสบภัยไปยังจุดรวมคนเบื้องต้น	-	รูปที่ 2-24

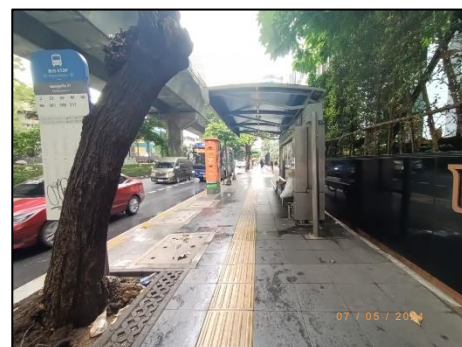
รูปที่ 2-25 ทางเดินเข้าไป BTS สถานีโศก

3.8 การจราจร (ต่อ)	- ประสานกับหน่วยงานราชการที่รับผิดชอบในการปรับปรุงทางเดินเท้า ระยะทางระหว่างรถไฟฟ้า BTS อโศกมายังโรงแรมให้ได้มาตรฐาน	- บริเวณพื้นที่โรงแรมอยู่ในเขตความรับผิดชอบของสำนักงานเขตวัฒนา ทั้งนี้ พบว่าทางเดินเท้าบริเวณโรงแรมไปยังรถไฟฟ้า BTS สถานีอโศกมีการดูแลและปรับปรุงให้ได้มาตรฐานอยู่เสมอ	-	รูปที่ 2-25

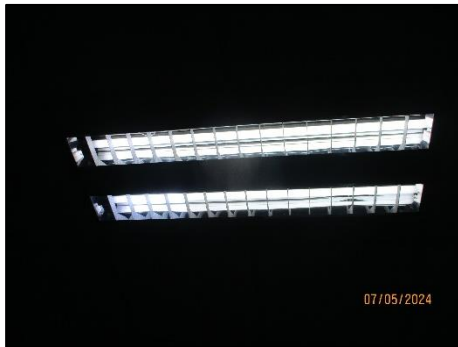
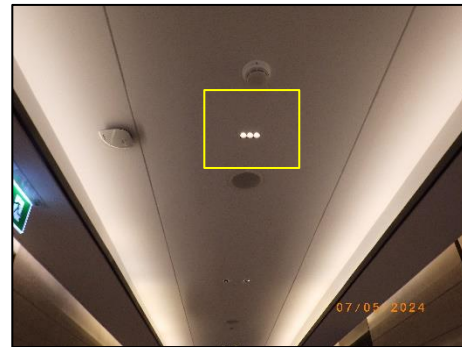
รูปที่ 2-26 หลอดไฟในอาคาร

- จัดให้มีและติดตั้งระบบไฟฟ้าตามที่เสนอในรายละเอียดโครงการทุกประการ	- ทางโครงการได้จัดให้มีและติดตั้งระบบไฟฟ้าตามที่เสนอในรายละเอียดโครงการทุกประการ	-	รูปที่ 2-26

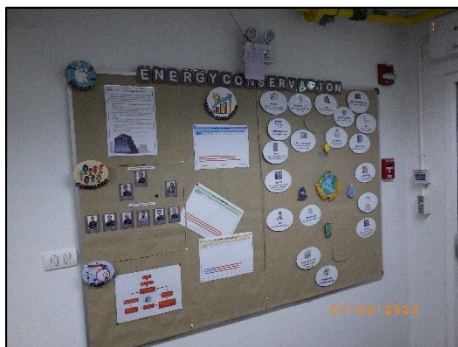
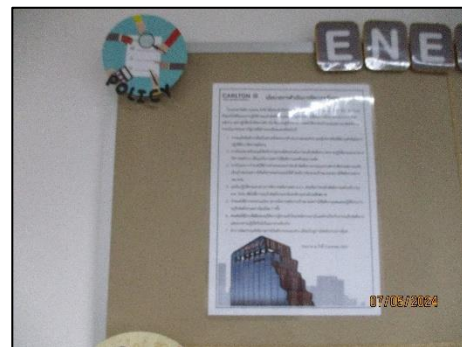
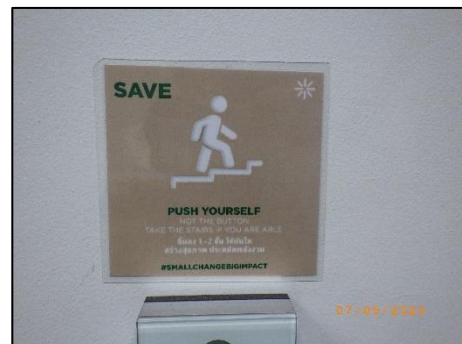
รูปที่ 2-27 ป้ายประชาสัมพันธ์ประหยัดพลังงาน

- รมรณคืให้พนักงานและผู้มาใช้บริการใช้น้ำอย่างประหยัด	- ทางโครงการได้มีการรณรงค์ให้พนักงานและผู้มาใช้บริการใช้น้ำอย่างประหยัด โดยเลือกใช้สุขภัณฑ์ประหยัดน้ำ และมีการใช้นโยบายการประหยัดพลังงานภายในองค์กร	-	รูปที่ 2-27

3.5 การใช้ไฟฟ้า	- รมรงคให้พนักงานและผู้มาใช้บริการใช้ไฟฟ้าอย่างประหยัด	- ทางโครงการมีการรณรงค์ให้พนักงานและผู้มาใช้บริการใช้ไฟฟ้าอย่างประหยัด	-	รูปที่ 2-27

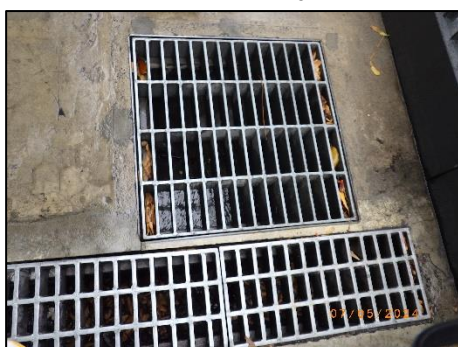
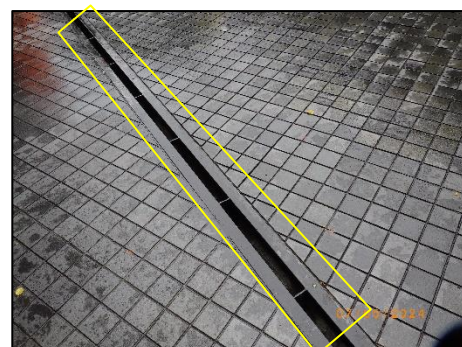
รูปที่ 2-28 รางระบายน้ำในโครงการ

- หมั่นตรวจสอบดูแลบ่อกักของระบบระบายน้ำ เพื่อป้องกันมิให้เกิดการสะสมของตะกอนดินในบ่อกัก ที่เป็นสาเหตุให้เกิดการอุดตัน ซึ่งเป็นอุปสรรคในการระบายน้ำ	- ทางโครงการได้จัดเตรียมเจ้าหน้าที่ดูแลบ่อกักของระบบระบายน้ำ เพื่อไม่ให้เกิดการสะสมของตะกอนดินในบ่อกักอยู่เสมอ รวมทั้งดูแลรางระบายน้ำ เพื่อไม่ให้เป็นอุปสรรคในการระบายน้ำ	-	รูปที่ 2-28

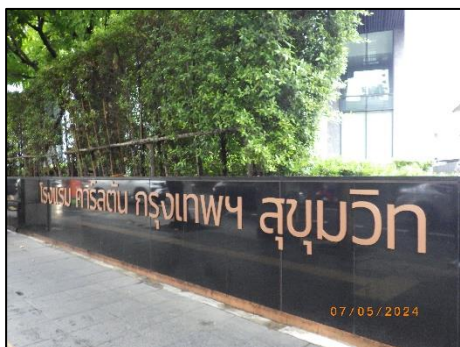
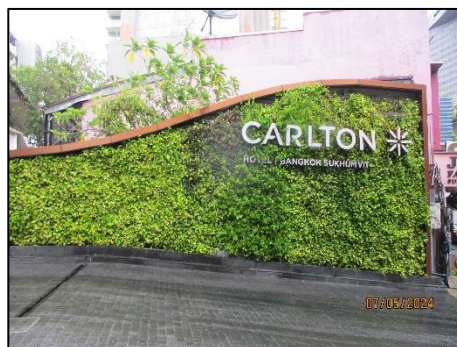
รูปที่ 2-29 ป้ายชื่อโครงการ

- ติดตั้งป้ายชื่อโครงการ ลูกศรแสดงทิศทาง บริเวณทางเข้า-ออกโครงการที่สามารถเห็นได้ชัดเจน และในระยะทางพอสมควรที่จะชะลอรถได้ทันก่อนเข้าสู่โครงการได้อย่างปลอดภัย	- ทางโครงการมีการติดตั้งป้ายชื่อโครงการ บริเวณทางเข้าออกโครงการที่สามารถเห็นได้ชัดเจน และในระยะทางพอสมควรที่จะชะลอรถได้ทันก่อนเข้าสู่โครงการได้อย่างปลอดภัย	-	รูปที่ 2-29

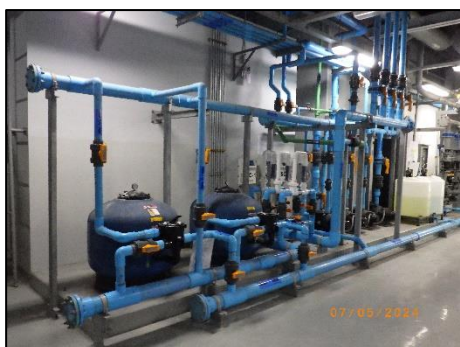
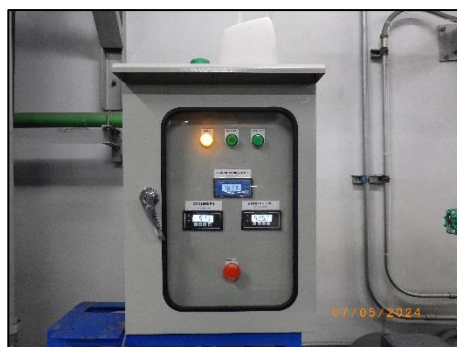
รูปที่ 2-30 ระบบน้ำสำหรับ Cooling ภายในโครงการ

- ปฏิบัติตามมาตรการในการใช้งาน และดูแลรักษาห้องเย็น ตามข้อกำหนดในประกาศกรมอนามัย เพื่อป้องกันการแพร่กระจายของเชื้อสิจิโอนลลา	- ทางโครงการจัดให้มีการทำความสะอาดห้องเย็น โดยดำเนินการในเดือนมกราคม พ.ศ. 2567 รวมทั้งตรวจสอบคุณภาพน้ำก่อนเข้าและหลังออกจากห้องเย็นทุก 6 เดือน โดยดำเนินการในเดือนมิถุนายน พ.ศ. 2567 ผลการติดตามตรวจสอบพบว่าคุณภาพน้ำมีค่าอยู่ในมาตรฐานกำหนด	-	ภาคผนวก ค6 ภาคผนวก ง2 รูปที่ 2-30 รูปที่ 2-31

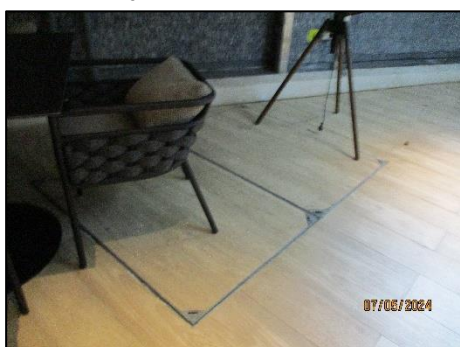
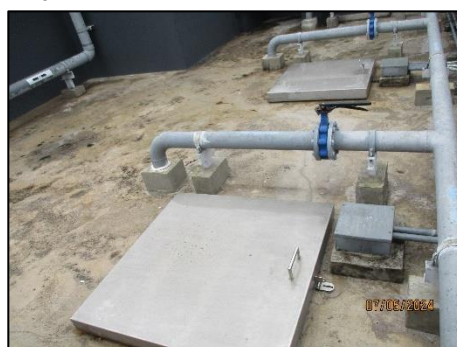
รูปที่ 2-33 ถังเก็บน้ำใช้

3. คุณค่าการใช้ประโยชน์ของมนุษย์				
3.1 การใช้น้ำ	- จัดให้มีเจ้าหน้าที่คอยดูแลรักษาระบบเส้นท่อประปาให้อยู่ในสภาพดีอยู่เสมอ หากพบว่าชำรุดเสียหายให้ทำการซ่อมแซมแก้ไขทันที	- ทางโครงการได้ดำเนินการตรวจสอบเส้นท่อประปา และการทำงานของเครื่องสูบน้ำและวาล์วต่าง ๆ เป็นประจำเดือนละ 1 ครั้ง	-	ภาคผนวก ค2 ภาคผนวก ค3 รูปที่ 2-33 รูปที่ 2-35

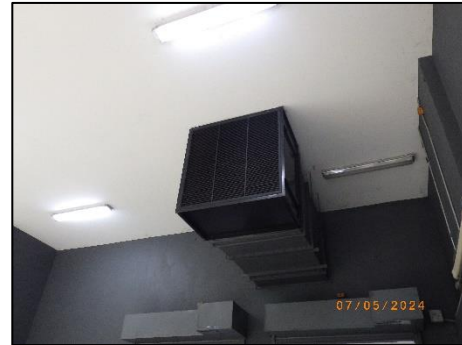
รูปที่ 2-34 ช่องเปิดระบายอากาศ

3.7 ระบบปรับอากาศและระบายอากาศ	- ดูแลตรวจสอบอุปกรณ์ที่ใช้ระบายอากาศให้สามารถใช้งานได้อยู่เสมอ ทำการตรวจสอบช่องเปิดต่าง ๆ มิให้มีสิ่งกีดขวางกั้นการระบายอากาศ	- ทางโครงการจัดให้มีการตรวจสอบอุปกรณ์ที่ใช้ระบายอากาศให้สามารถใช้งานได้อยู่เสมอ ทำการตรวจสอบช่องเปิดต่างๆ มิให้มีสิ่งกีดขวางกั้นการระบายอากาศ	-	ภาคผนวก ค3 รูปที่ 2-34
