# รายงานผลการปฏิบัติตามมาตรการป้องกันและแก้ไขผลกระทบ สิ่งแวดล้อมและมาตรการติดตามตรวจสอบผลกระทบสิ่งแวดล้อม

ชื่อโครงการ : โครงการ AEQUA CONDOMINIUM SUKHUMVIT 49

(เดือนมกราคม - มิถุนายน พ.ศ.2567)

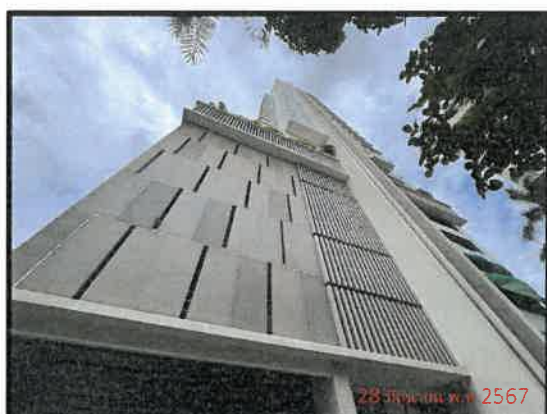
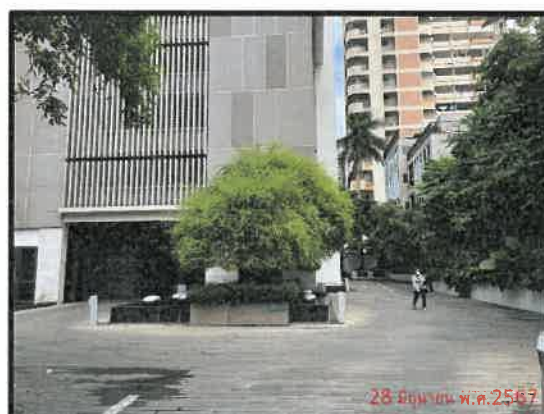
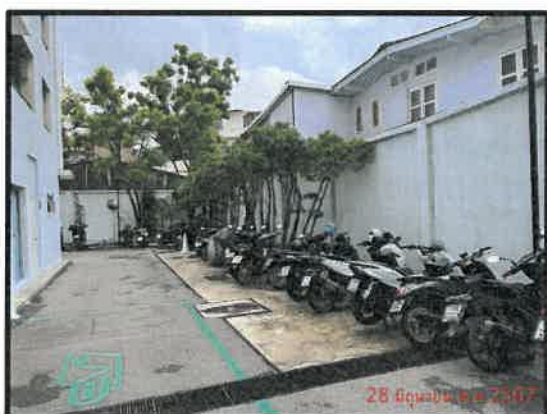
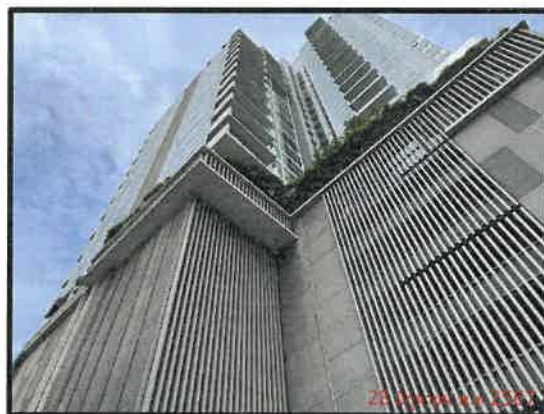
รูปที่ 1.7-1 สถานภาพปัจจุบันของโครงการ

สถานภาพของโครงการในเดือนมิถุนายน พ.ศ.2567 พบว่า โครงการได้เปิดดำเนินการเป็นโครงการ ประเภท อาคารชุดพักอาศัย ขนาดความสูง 29 ชั้น จำนวน 1 อาคาร มีจำนวนห้องชุดพักอาศัย 152 ห้อง แสดงดังรูปที่ 1.7-1
