บทที่ 3

ผลการดำเนินการตามมาตรการป้องกันและแก้ไขผลกระทบสิ่งแวดล้อม

ผลการติดตามตรวจสอบการปฏิบัติตามมาตรการป้องกันและแก้ไขผลกระทบสิ่งแวดล้อมของโครงการ เดือนมกราคม - มิถุนายน 2567 แสดงดังตารางที่ 3.2-1 นำเสนอรายงาน ฉบับนี้เป็นฉบับที่ 1/2567

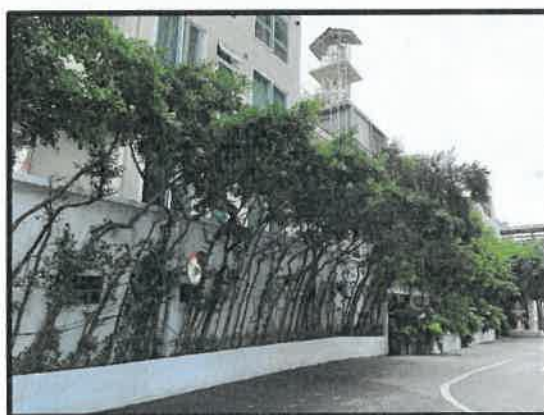
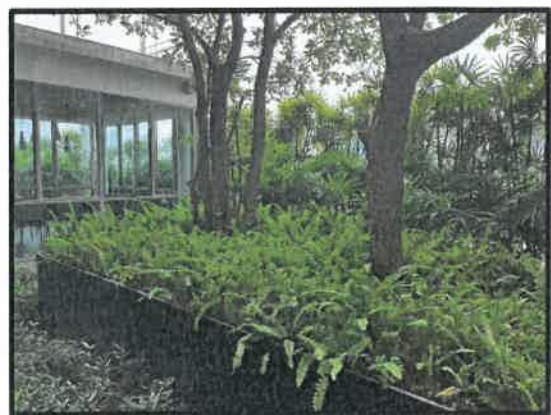
รูปที่ 3-3 การปลูกต้นไม้ภายในโครงการ

4. จัดให้มีพื้นที่สีเขียวภายในโครงการให้มากที่สุด ขนาดพื้นที่ประมาณ 792 ตร.ม. ทั้งนี้ เพื่อช่วยลดปริมาณความร้อนที่สะสมของพื้นที่ที่เป็นลานคอนกรีต และจะถ่ายเทสู่ตัวอาคารเวลากลางคืน	✓ - โครงการจัดให้มีพื้นที่สีเขียวในพื้นที่โครงการเพื่อช่วยลดปริมาณความร้อนที่สะสมของพื้นที่ที่เป็นลานคอนกรีต และจะถ่ายเทสู่ตัวอาคารเวลากลางคืน (รูปที่ 3.3)	-

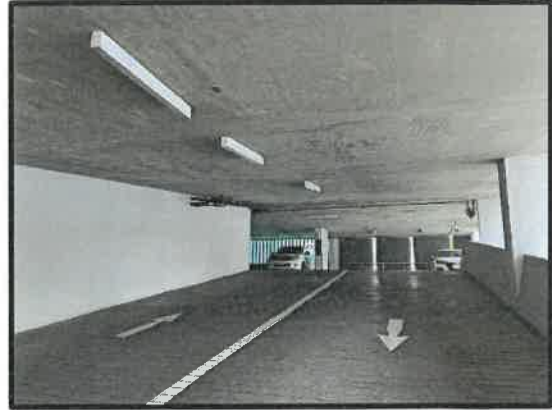
รูปที่ 3-7 ป้ายสัญญาณจราจรภายในโครงการ

2. จัดทำป้ายและสัญญาณจราจรบนพื้นทางและบริเวณต่าง ๆ ภายในโครงการให้ชัดเจน ไม่ก่อให้เกิดความสับสนของผู้ขับขี่ ทำให้การเคลื่อนตัวของรถในโครงการ และบริเวณทางเข้า-ออกโครงการสามารถทำได้อย่างปลอดภัย (รูปที่ 3.7)	✓	- โครงการทำป้ายและสัญญาณจราจรบนพื้นที่ไม่ก่อให้เกิดความสับสนของผู้ขับขี่ ทำให้การเคลื่อนตัวของรถในโครงการ และบริเวณทางเข้า-ออกโครงการสามารถทำได้อย่างปลอดภัย (รูปที่ 3.7)

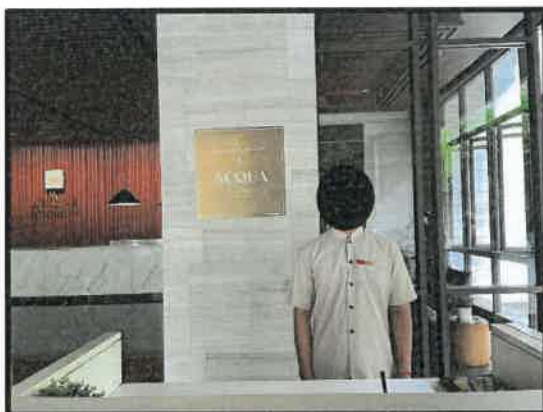
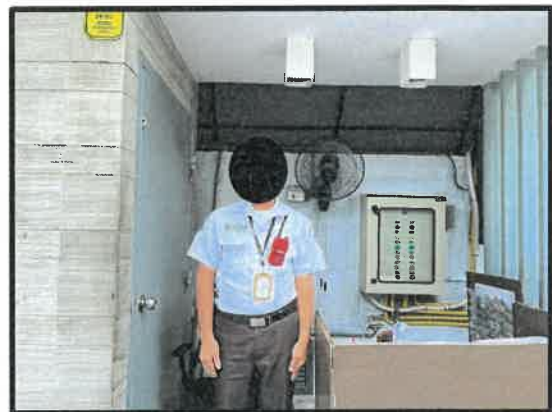
รูปที่ 3-8 เจ้าหน้าที่รักษาความปลอดภัยของโครงการ

4. จัดให้มีพนักงานรักษาความปลอดภัยอำนวยความสะดวกให้แก่ผู้พักอาศัยในการเข้า-ออกโครงการ ไม่ให้เกิดการจราจรติดขัดจนทำให้รถสามารถเข้าโครงการได้สะดวกและรวดเร็ว เพื่อลดปริมาณจราจรที่สะสมบนถนนซอยสุขุมวิท 49 และรถที่ออกจากโครงการให้เป็นช่วง ๆ ที่ไม่ติดกระแสรถราบนถนนซอยดังกล่าว	✓	- โครงการมีเจ้าหน้าที่อำนวยความสะดวกด้านจราจรบริเวณทางเข้า-ออก โครงการ เพื่อลดปริมาณจราจรที่สะสมบนถนนซอยสุขุมวิท 49 และรถที่ออกจากโครงการให้เป็นช่วง ๆ (รูปที่ 3.8)

3.9 การจราจร (ต่อ)	10. จัดให้มีเจ้าหน้าที่อำนวยความสะดวกพื้นที่จอดรถเพิ่มเติม ซึ่งอาจอนุญาตให้จอดซ้อนคันได้บ้างในบางจุดที่มีความเหมาะสมและต้องเป็นรถที่ต้องเดินทางออกจากโครงการเร็วกว่าคันอื่น ๆ โดยทั่วไป หรือต้องมีพื้นที่เหลือให้สามารถขึ้นรถได้อย่างสะดวก ซึ่งโครงการยังสามารถจอดรถเพิ่ม (แบบซ้อนคัน) ได้อีกประมาณ 44 คัน ซึ่งเมื่อรวมกับที่จอดรถตามที่ได้จัดไว้ถูกต้องตามข้อกำหนดของโครงการแล้ว โครงการจะสามารถจอดรถได้ทั้งหมดประมาณ 172 คัน	✓	- โครงการมีเจ้าหน้าที่อำนวยความสะดวกพื้นที่จอดรถเพิ่มเติม ซึ่งอาจอนุญาตให้จอดซ้อนคันได้บ้างในบางจุดที่มีความเหมาะสมและต้องเป็นรถที่ต้องเดินทางออกจากโครงการเร็วกว่าคันอื่น ๆ โดยทั่วไป (รูปที่ 3.8)

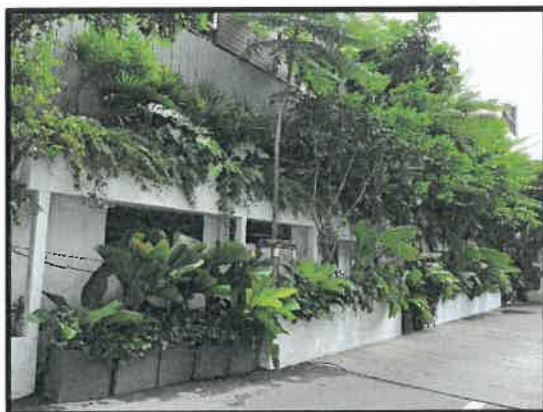
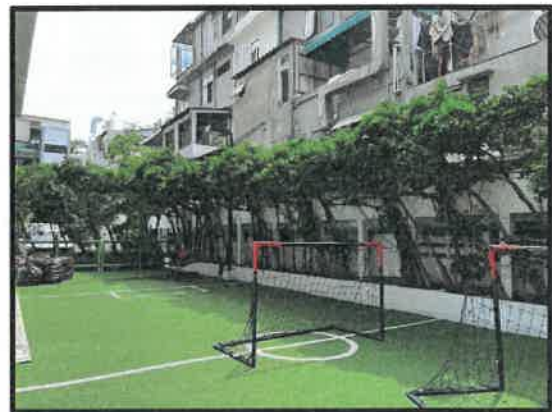
รูปที่ 3-9 พื้นที่สีเขียวภายในโครงการ

1.2.2 มลพิษทางอากาศ (ต่อ)	5. จัดให้มีเจ้าหน้าที่อำนวยความสะดวกด้านการจราจร บริเวณทางเข้า-ออกโครงการ 6. จัดให้มีพื้นที่สีเขียวภายในโครงการ ขนาดพื้นที่รวม 792 ตร.ม. ซึ่งต้นไม้ที่เลือกปลูกจะสามารถดูดซับคาร์บอนมอนอกไซด์ (CO) เมื่อเทียบเป็นคาร์บอนไดออกไซด์ (CO ₂) ที่เกิดจากยานพาหนะของโครงการได้อย่างเพียงพอ 7. จัดให้มีการปลูกต้นไม้เพิ่มเติม บริเวณชั้นจอดรถชั้นที่ 2-7 โดยจัดทำการประเมินเป็นกระยะปลูกต้นไม้เพื่อฟ้า เพื่อเป็นแนว Green Belt ซึ่งจะช่วยลดมลพิษจากรถยนต์ของโครงการ ที่อาจส่งผลกระทบต่อผู้ที่อยู่ข้างเคียงได้	✓ - โครงการมีเจ้าหน้าที่รักษาความปลอดภัยคอยอำนวยความสะดวกบริเวณทางเข้า-ออกโครงการ (รูปที่ 3.8) ✓ - โครงการได้จัดให้มีพื้นที่สีเขียวภายในโครงการ ทำให้โครงการมีร่มรื่น เย็นสบาย น่านั่งมากขึ้น (รูปที่ 3.9)	-

3.7 ระบบปรับบรรยากาศและระบบระบายอากาศ	1. ดูแลตรวจสอบอุปกรณ์ที่ใช้ระบายอากาศ ให้สามารถใช้งานได้อย่างต่อเนื่องและตรวจสอบช่องเปิดต่าง ๆ มีให้สิ่งกีดขวางกั้นการระบายอากาศ 2. ติดตั้งป้ายห้ามติดเครื่องยนตทั้งไว้ภายในบริเวณที่จอดรถ ให้สามารถสังเกตเห็นได้อย่างชัดเจนทั่วถึง 3. จัดให้มีพื้นที่สีเขียวภายในโครงการ ขนาดพื้นที่รวม 792 ตร.ม. ซึ่งต้นไม้ที่เลือกปลูกจะสามารถดูดซับคาร์บอนมอนอกไซด์ (CO) เมื่อเทียบเป็นคาร์บอนไดออกไซด์ (CO ₂) ที่เกิดจากยานพาหนะของโครงการได้อย่างเพียงพอ	✕ ✓ ✓	- โครงการได้ดูแลตรวจสอบอุปกรณ์ที่ใช้ระบายอากาศ ให้สามารถใช้งานได้อยู่เสมอ - โครงการจัดให้มีป้ายห้ามติดเครื่องยนตทั้งไว้ภายในบริเวณลานจอดรถ (รูปที่ 3.5) - โครงการมีการปลูกต้นไม้และจัดให้มีพื้นที่สีเขียวในพื้นที่โครงการ เพื่อสามารถดูดซับคาร์บอนมอนอกไซด์ที่เกิดจากโครงการ (รูปที่ 3.9)

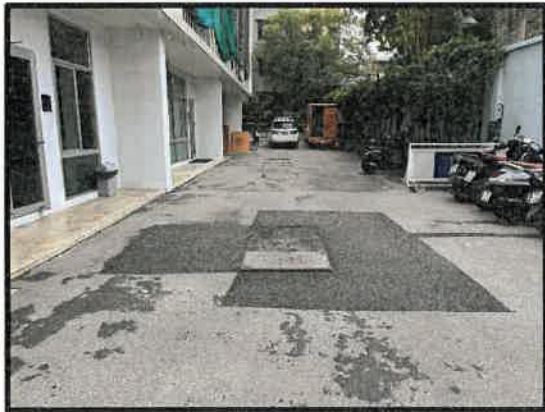
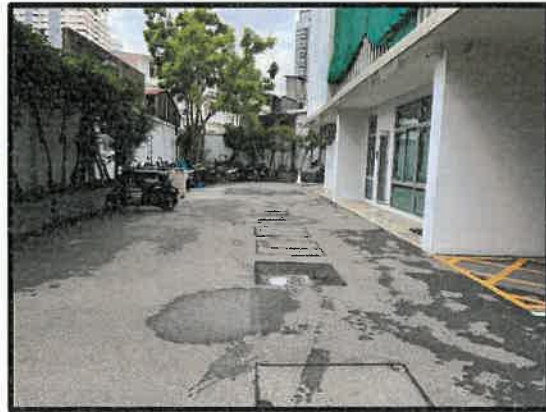
รูปที่ 3-10 ระบบบำบัดน้ำเสียของโครงการ

1.2.4 คุณภาพน้ำ	<p>1. จัดให้มีระบบบำบัดน้ำเสีย จำนวน 2 ชุด ได้แก่</p> <ul style="list-style-type: none"> - ถังบำบัดน้ำเสียสำเร็จรูป AEROTOL รุ่น AT-10 จำนวน 1 ชุด ออกแบบให้สามารถรองรับน้ำเสียได้ 1 ลบ.ม./วัน ทำหน้าที่รองรับน้ำเสียจากห้องพักมูลฝอยรวมและห้องน้ำของอาคาร ค.ส.ล (ชั้นเดียว) บริเวณด้านหน้าโครงการ - ระบบบำบัดน้ำเสียรวมแบบตะกอนเร่ง (Activated Sludge) จำนวน 1 ชุด ออกแบบให้สามารถรองรับน้ำเสียได้ 150 ลบ.ม./วัน โดยระบบบำบัดน้ำเสียจะมีประสิทธิภาพร้อยละ 92 สามารถบำบัดน้ำเสียให้ได้คุณภาพตามมาตรฐานน้ำทิ้งจากอาคารประเภท ข และมีค่า BOD ในน้ำทิ้งไม่เกิน 30 มก.ล. <p>2. จัดให้มีเจ้าหน้าที่ที่มีความรู้ ความชำนาญ ดูแลรักษาและควบคุมระบบบำบัดน้ำเสียให้ทำงานได้อย่างต่อเนื่อง และมีประสิทธิภาพ</p> <p>3. ประสานให้โรงสูบล้างสิ่งปฏิกูลของสำนักงานเขตวัฒนา มาสูบล้างจากบ่อตะกอนส่วนเกินไปกำจัดทุกเดือน</p> <p>4. จัดให้มีพนักงานตักไขมันออกจากบ่อตกไขมันทั้งทุกสัปดาห์ โดยจะตักกากไขมันในสัปดาห์ถัดมา และนำไปไว้ยังห้องพักมูลฝอยเปียก เพื่อให้รถเก็บขนมูลฝอยของสำนักงานเขตวัฒนามารับไปกำจัดต่อไป</p>	✓	<ul style="list-style-type: none"> - โครงการมีระบบบำบัดน้ำเสีย จำนวน 2 ชุด ภายในโครงการ ได้แก่ ถังบำบัดน้ำเสียสำเร็จรูป AEROTOL รุ่น AT-10 จำนวน 1 ชุด และระบบบำบัดน้ำเสียรวมแบบตะกอนเร่ง (Activated Sludge) จำนวน 1 ชุด (รูปที่ 3.10) 	-

2.2 นิเวศวิทยาทางน้ำ	1. ดูแลรักษาระบบบำบัดน้ำเสียของโครงการ ให้สามารถทำงานได้อย่างมีประสิทธิภาพ	✓	- โครงการมีการดูแลระบบบำบัดน้ำเสียของโครงการอย่างสม่ำเสมอ (รูปที่ 3.10)

9. จัดให้มีเพื่อรวบรวมน้ำจากการล้างห้องพักมูลฝอยรวม รวบรวมน้ำเข้าสู่ถังบำบัดน้ำเสียรูป AEROTOL รุ่น AT-10 ของโครงการ	✓	- โครงการมีที่รวบรวมน้ำจากการล้างห้องพักมูลฝอยรวมเข้าสู่ถังบำบัดน้ำเสียรูป (รูปที่ 3.10)

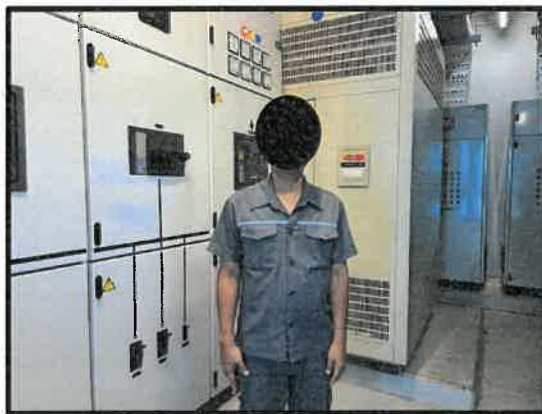
รูปที่ 3-11 เจ้าหน้าที่ (ช่างประจำโครงการ) ดูแลระบบบำบัดน้ำเสียและระบบประปา

✓	<ul style="list-style-type: none"> - โครงการจัดให้มีเจ้าหน้าที่ (ช่างประจำโครงการ) ที่มีความรู้ ความชำนาญ ดูแลรักษาและควบคุมระบบบำบัดน้ำเสีย (รูปที่ 3.11) 	-
		✓	<ul style="list-style-type: none"> - โครงการประสานให้สำนักงานเขตวัฒนามาสูบล้างตะกอนส่วนเกินจากระบบบำบัดน้ำเสียไปกำจัดเป็นประจำทุกเดือน 	-
		✓	<ul style="list-style-type: none"> - จัดให้มีพนักงานตักไขมันออกจากบ่อตกไขมันทั้งทุกสัปดาห์ โดยจะตักกากไขมันในสัปดาห์ถัดมา และนำไปไว้ยังห้องพักมูลฝอยเปียก เพื่อให้รถเก็บขนมูลฝอยของสำนักงานเขตวัฒนามารับไปกำจัดต่อไป 	-

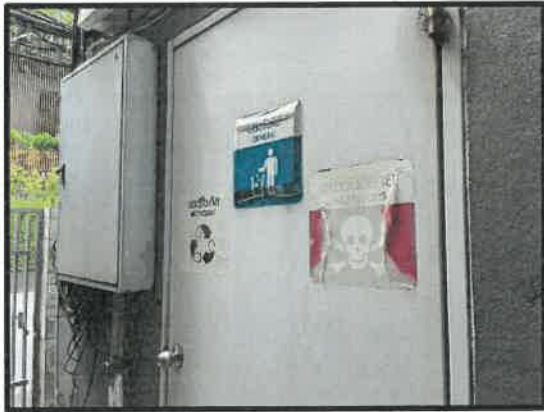
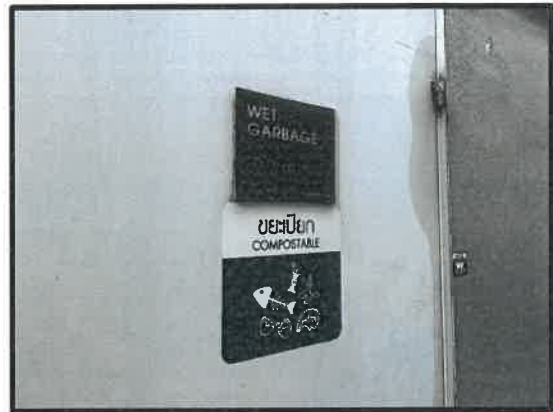
รูปที่ 3-13 ห้องพักมูลฝอยแห้งและห้องพักมูลฝอยเปียก

3.4 การจัดการมูลฝอย (ต่อ)	5. จัดให้มีห้องพักมูลฝอยรวม ตั้งอยู่ที่อาคาร ค.ส.ล. (ชั้นเดียว) บริเวณด้านทิศตะวันออกใกล้กับทางเข้า-ออกโครงการ โดยภายในแบ่งเป็นห้องพักมูลฝอยแห้ง และห้องพักมูลฝอยเปียก ซึ่งสามารถรองรับมูลฝอยแต่ละประเภทได้ไม่น้อยกว่า 3 เท่าของปริมาณมูลฝอยที่เกิดขึ้น	✓	- โครงการมีห้องพักมูลฝอยรวม ภายในแบ่งเป็นห้องพักมูลฝอยแห้งและห้องพักมูลฝอยเปียก (รูปที่ 3.13)

8. ห้องพักมูลฝอยรวมต้องมีประตูปิดมิดชิด เพื่อป้องกันกลิ่นรบกวนผู้พักอาศัย และชุมชนบริเวณใกล้เคียง โดยเปิดประตูเฉพาะช่วงที่มีการเก็บขนมูลฝอยเท่านั้น	✓	- โครงการมีห้องพักมูลฝอยรวมของโครงการมีประตูมิดชิด (รูปที่ 3.13)

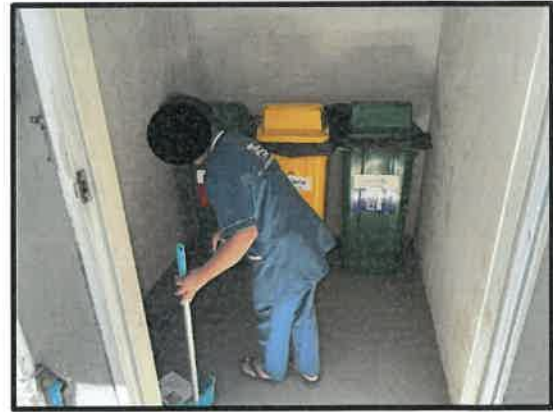
รูปที่ 3-14 การทำความสะอาดห้องพักมูลฝอยรวม

6. จัดให้มีการทำความสะอาดห้องพักมูลฝอยรวมอย่างสม่ำเสมอ สัปดาห์ละ 1 ครั้ง เพื่อป้องกันการเพาะตัวของเชื้อโรค	✓	- โครงการมีการทำความสะอาดห้องพักมูลฝอยรวม สัปดาห์ละ 1 ครั้ง (รูปที่ 3.14)

10. จัดให้มีแม่บ้านคอยดูแลรักษาความสะอาด บริเวณห้องพักมูลฝอยประจำวัน และห้องพักมูลฝอยรวม	✓	- โครงการมีแม่บ้านดูแลรักษาความสะอาด ห้องพักมูลฝอยประจำวันและห้องพักมูลฝอยรวม (รูปที่ 3.14)

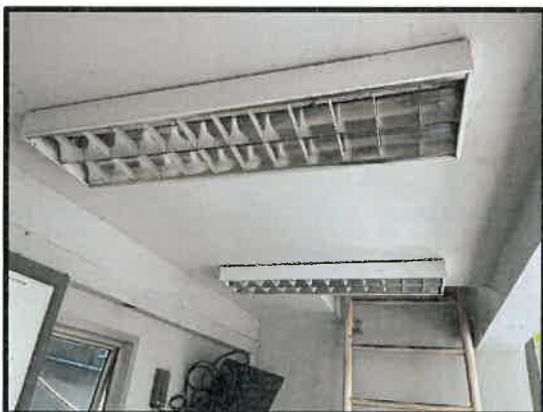
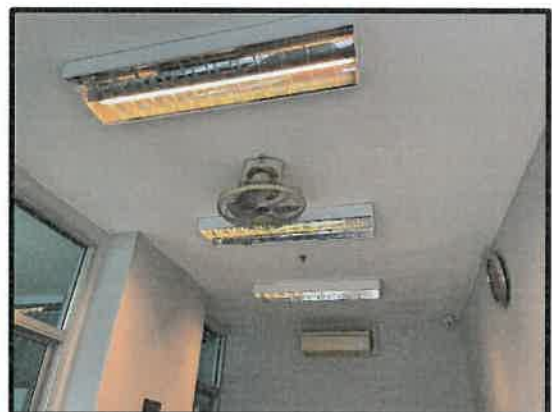
รูปที่ 3-29 อุปกรณ์ที่ช่วยประหยัดไฟ

3.8 การอนุรักษ์พลังงาน	1. ปฏิบัติตามพระราชบัญญัติการส่งเสริมการอนุรักษ์พลังงาน พ.ศ. 2535 เนื่องจากโครงการจัดเป็นอาคารสูงและอาคารขนาดใหญ่พิเศษ และมีความต้องการใช้ไฟฟ้าเกิน 1,000 KVA 2. เลือกใช้อุปกรณ์ที่ช่วยประหยัดไฟฟ้า เช่น หลอดผอม การติดตั้งช่วงเวลา (Timer) หรือ Time Delay Switch ทำงานเปิด-ปิด ไฟฟ้า ณ บริเวณที่ใช้ไฟบางเวลา	✕ ✓	- - โครงการได้เลือกใช้อุปกรณ์ที่ช่วยประหยัดไฟฟ้า บริเวณที่ใช้ไฟบางเวลา (รูปที่ 3.29)

3.8 การอนุรักษ์พลังงาน (ต่อ)	3. ติดตั้งอุปกรณ์ไฟฟ้าภายในห้องพักต่าง ๆ ให้เป็นอุปกรณ์ช่วยประหยัดไฟฟ้า อาทิ หลอดผอมประหยัดไฟ เป็นต้น	✓ - โครงการได้ติดตั้งอุปกรณ์ไฟฟ้าภายในห้องพักต่าง ๆ ให้เป็นอุปกรณ์ช่วยประหยัดไฟฟ้า (รูปที่ 3.29)	-

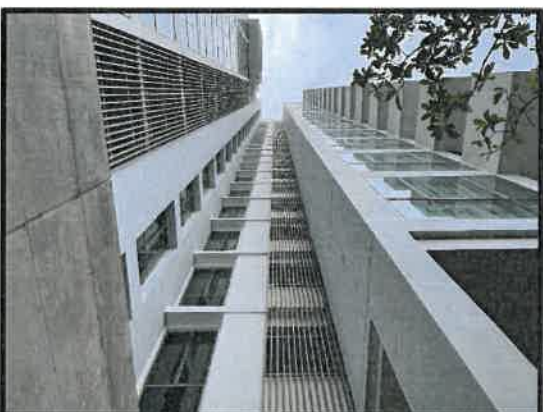
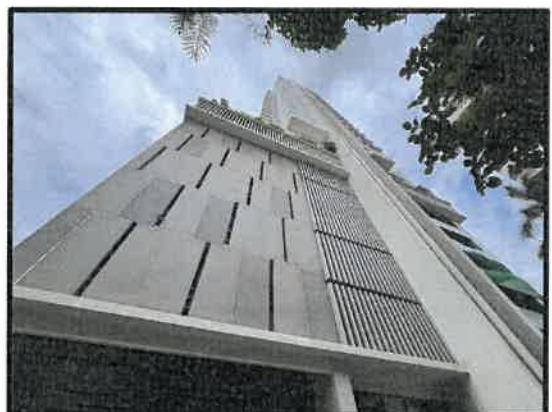
รูปที่ 3-30 การใช้สีอ่อนในการทาสีผนังนอกอาคาร

5. เลือกใช้สีอ่อนหรือสีที่ไม่ดูดรังสีความร้อน ในการทาสีผนังภายนอกอาคาร หรือห้องที่มีระบบปรับอากาศ เพื่อการสะท้อนแสงที่ดีและทำให้ห้องสว่างขึ้น	✓ - โครงการได้เลือกใช้สีอ่อนหรือสีที่ไม่ดูดรังสีความร้อน ในการทาสีผนังภายนอกอาคารหรือห้องที่มีระบบปรับอากาศ (รูปที่ 3.30)	-

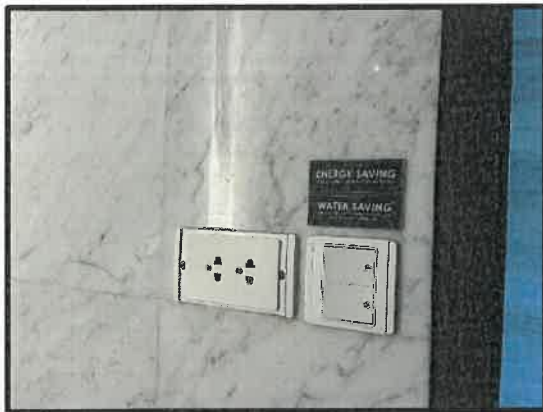
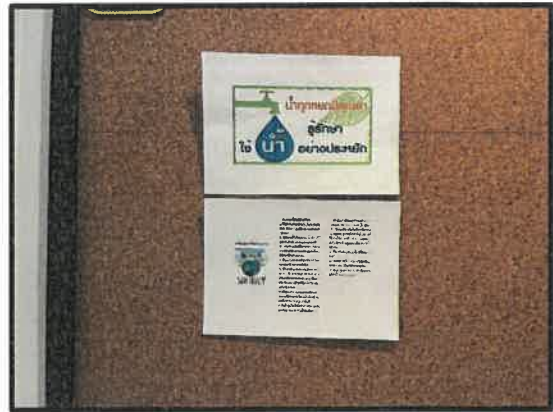
รูปที่ 3-31 ป้ายแสดงวิธีการประหยัดพลังงาน

6. จัดให้มีการประชาสัมพันธ์วิธีการประหยัดพลังงาน อาทิ จัดทำแผ่นพับ ป้าย แสดงวิธีการประหยัดพลังงาน เป็นต้น	✓ - โครงการได้ติดป้ายแสดงวิธีการประหยัดพลังงานไว้ที่บอร์ดประชาสัมพันธ์ของโครงการ (รูปที่ 3.31)	-

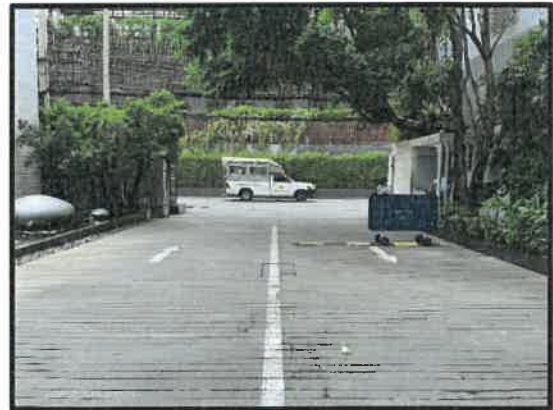
รูปที่ 3-32 ป้ายชื่อโครงการและลูกศรแสดงทิศทางบริเวณทางเข้า-ออกโครงการ

3.9 การจราจร	1. ติดตั้งป้ายชี้ช่องทางจราจรบริเวณทางเข้า-ออกโครงการที่สามารถมองเห็นได้อย่างชัดเจน และอยู่ในระยะทางพอสมควรที่จะชะลอรถได้ทัน เพื่อเข้าสู่โครงการได้อย่างปลอดภัย	✓	- โครงการได้ติดตั้งป้ายชี้ช่องทางจราจรและลูกศรแสดงทิศทางบริเวณทางเข้า-ออกโครงการที่สามารถมองเห็นได้อย่างชัดเจน (รูปที่ 3.32)

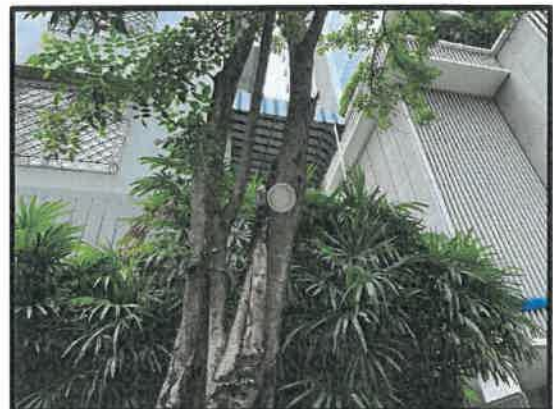
รูปที่ 3-33 ไฟฟ้าแสงสว่างบริเวณช่องทางเข้า-ออกโครงการ

3. ติดตั้งไฟฟ้าแสงสว่างบริเวณทางเข้า-ออกโครงการ ให้สามารถมองเห็นรถที่เข้าออกโครงการได้อย่างชัดเจนในช่วงเวลากลางคืน	✓	- โครงการได้ติดตั้งไฟฟ้าแสงสว่างบริเวณช่องทางเข้า-ออกโครงการ (รูปที่ 3.33)

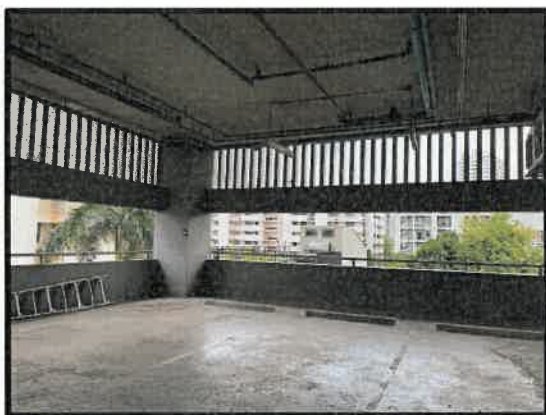
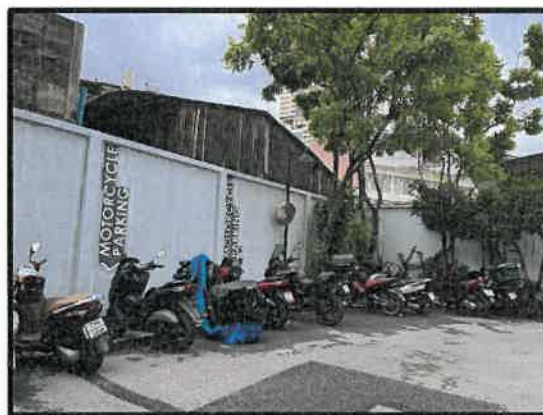
รูปที่ 3-34 พื้นที่จอดรถในโครงการ

3.9 การจราจร (ต่อ)	6. จัดทำข้อมูลแผนที่ถนนบริเวณโครงการเป็นแผนผังให้ข้อมูลแก่ผู้พักอาศัยในโครงการ เพื่อให้ทราบข้อมูลและสามารถวางแผนการเดินทางได้อย่างดีและมีข้อมูลก่อนการวางแผนการเดินทางที่ยั่งยืนเพื่อลดการเดินทางไปยังถนนบางสายโดยไม่จำเป็น 7. จัดให้มีที่จอดรถยนต์ จำนวน 128 คัน ซึ่งเพียงพอตามที่กฎหมายกำหนด (125 คัน) 8. กำหนดให้ผู้พักอาศัยของโครงการ ที่ต้องการนำรถเข้ามาจอดรถภายในโครงการ ให้มาทำบัตรจอดรถ ซึ่งจะมีจำนวนเท่ากับจำนวนที่จอดรถของโครงการ คือ 128 คัน 9. กำหนดการบริหารจัดการที่จอดรถของโครงการ (Parking Management) โดยจัดให้มีการแบ่งพื้นที่จอดรถให้เหมาะสม คือ - สำหรับผู้พักอาศัยในโครงการจะไม่มีการกำหนดเป็นที่จอดรถประจำ ซึ่งจะทำการหมุนเวียนพื้นที่จอดรถได้เพิ่มมากกว่าแบบกำหนดที่จอดรถประจำ - สำหรับผู้มาติดต่อผู้พักอาศัยในโครงการ โครงการจะแจกบัตรอนุญาตชั่วคราว และให้จอดรถได้ไม่เกิน 2 ชม. (โดยไม่คิดค่าใช้จ่ายในการจอด) หลังจากนั้นจะกำหนดให้เสียค่าจอดรถ ทั้งนี้ เพื่อเป็นการจำกัดการนำรถนอกโครงการมาจอดในพื้นที่โครงการ และใช้พื้นที่จอดรถภายในโครงการโดยไม่จำเป็น	✓ - โครงการจัดทำข้อมูลแผนที่ถนนบริเวณบริเวณโครงการเป็นแผนผังให้ข้อมูลแก่ผู้พักอาศัยในโครงการ (ภาคผนวก ค-3) ✓ - โครงการได้ จัดให้มีที่จอดรถยนต์ จำนวน 128 คัน (รูปที่ 3.6) ✓ - โครงการได้จัดทำบัตรจอดรถให้ผู้พักอาศัยของโครงการ ✓ - โครงการได้มีการแบ่งพื้นที่จอดรถให้เหมาะสมสำหรับผู้พักอาศัยในโครงการ และสำหรับผู้มาติดต่อผู้พักอาศัยในโครงการ (รูปที่ 3.34)	- -
