ภาคผนวกที่ 7

ภาพถ่ายผลการปฏิบัติตามมาตรการป้องกันและแก้ไขผลกระทบสิ่งแวดล้อม
และติดตามตรวจสอบคุณภาพสิ่งแวดล้อม

ภาพถ่ายผลการปฏิบัติตามมาตรการป้องกันและแก้ไขผลกระทบสิ่งแวดล้อม และติดตามตรวจสอบคุณภาพสิ่งแวดล้อม
โครงการ ฟील พหล 34 (ระยะดำเนินการ) ประจำเดือนมกราคม-มิถุนายน 2567

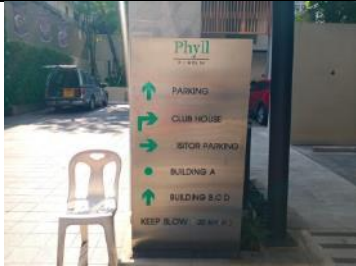
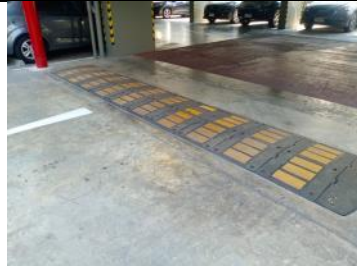
| รูปที่ ผ7.1 ป้ายจำกัดความเร็วไม่เกิน 20 กิโลเมตร/ชั่วโมง และสัญญาณ | | | |

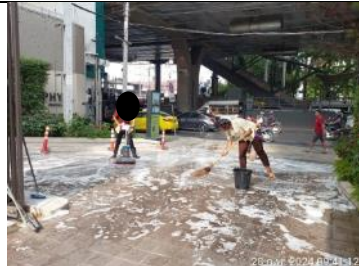
| รูปที่ ผ7.2 ฉีดล้างถนนภายในพื้นที่โครงการ | | | |

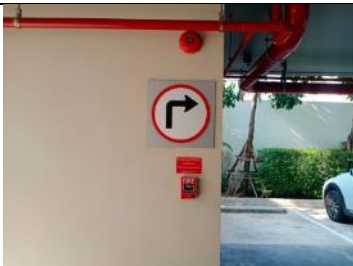
| รูปที่ ผ7.3 ป้ายจราจรในโครงการ | | รูปที่ ผ7.4 ป้ายกรรณาดับเครื่องยนต์ | |

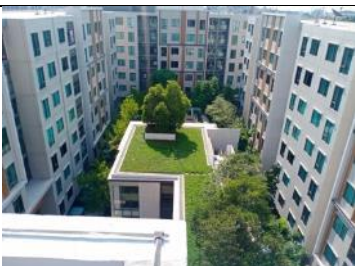
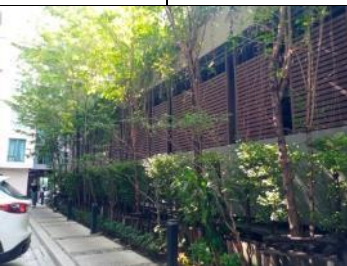
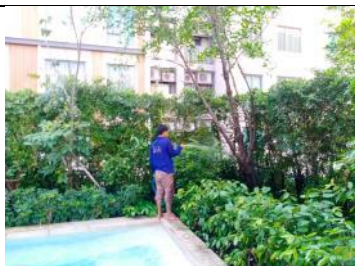
| รูปที่ ผ7.5 พื้นที่สีเขียวภายในโครงการ และพนักงานดูแลพื้นที่สีเขียว | | | |

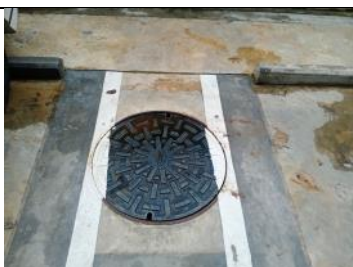
| รูปที่ ผ7.6 ระบบบำบัดน้ำเสีย | | | |

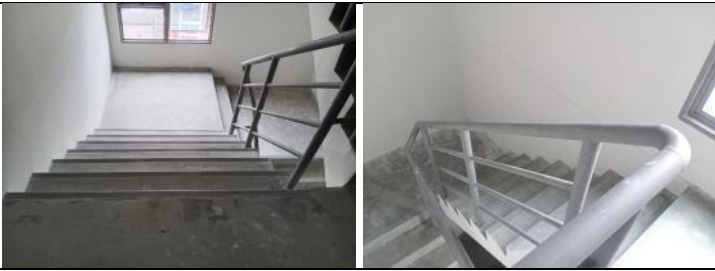
| รูปที่ ผ7.33 บันไดหนีไฟมีผนังกันไฟ | |

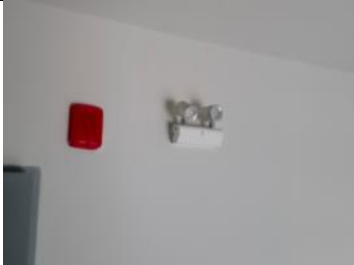
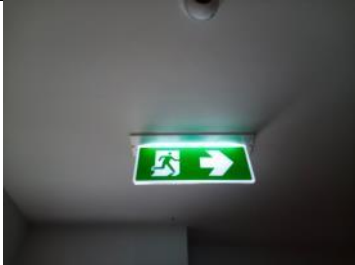
| รูปที่ ผ7.34 ไฟส่องสว่างฉุกเฉินบริเวณผนังชานพักบันได | รูปที่ ผ7.35 ป้ายบอกทางหนีไฟ |

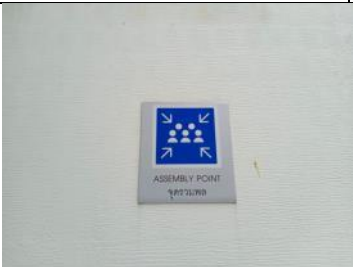
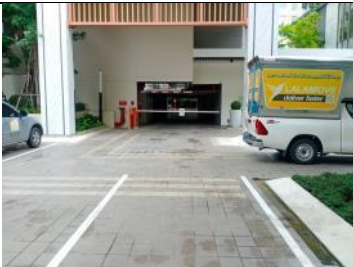
| รูปที่ ผ7.36 จุดรวมพลของโครงการ | |

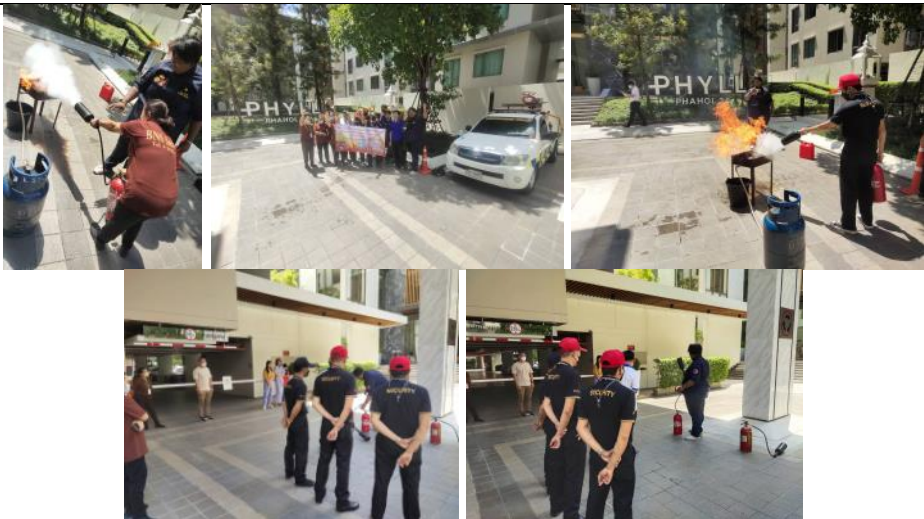
| รูปที่ ผ7.37 การอบรม และซ้อมการอพยพคนกรณีเกิดเพลิงไหม้ | |

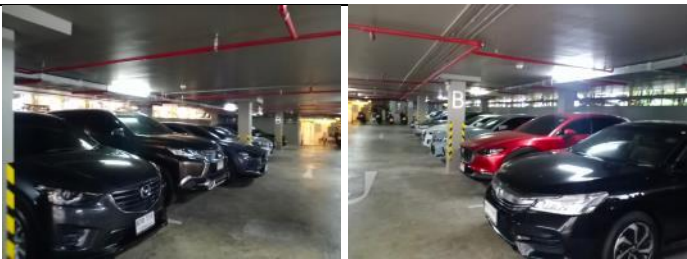
| รูปที่ ผ7.38 พื้นที่จอดรถสำหรับรถติดแก๊ส ชั้น 1 | |

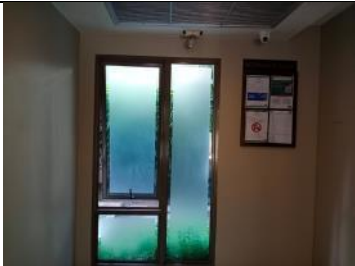
| รูปที่ ผ7.41 ช่องระบายอากาศบริเวณชานพักบันไดหนีไฟ | รูปที่ ผ7.42 ช่องระบายอากาศบริเวณห้องโถงหน้าลิฟต์ดับเพลิง |

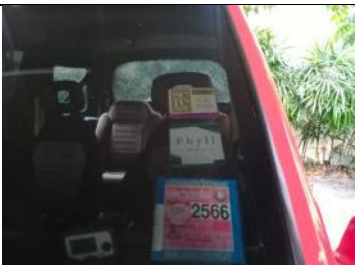
| รูปที่ ผ7.44 สติกเกอร์/บัตรอนุญาตผ่านเข้า-ออกโครงการ | รูปที่ ผ7.45 สัญญาณจราจรบนพื้นทางให้ชัดเจน |

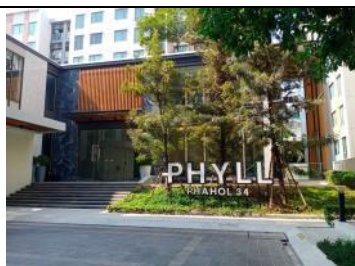
| รูปที่ ผ7.46 ป้ายชื่อโครงการ | |
