ภาคผนวกที่ 7

ภาพถ่ายผลการปฏิบัติตามมาตรการป้องกันและแก้ไขผลกระทบสิ่งแวดล้อมและติดตามตรวจสอบคุณภาพสิ่งแวดล้อม
โครงการ อาโล่ ลาซาล 17 (ARLO LASALLE 17) (ระยะก่อสร้างทั่วไป) ประจำเดือนมกราคม-มิถุนายน 2567

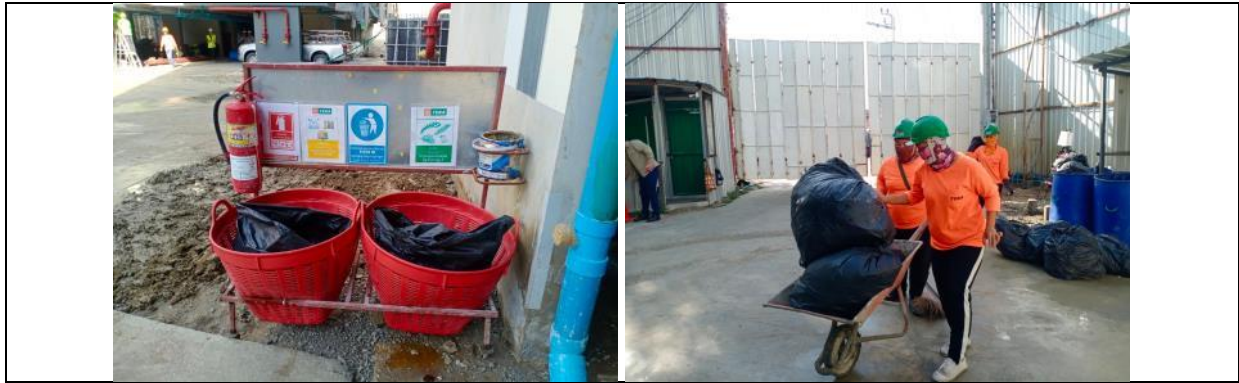
รูปที่ ๗7.28 ภาพขณะรองรับขยะมูลฝอย และขนงานเก็บมูลฝอยตามจุดต่าง ๆ (ช่วงก่อสร้าง)

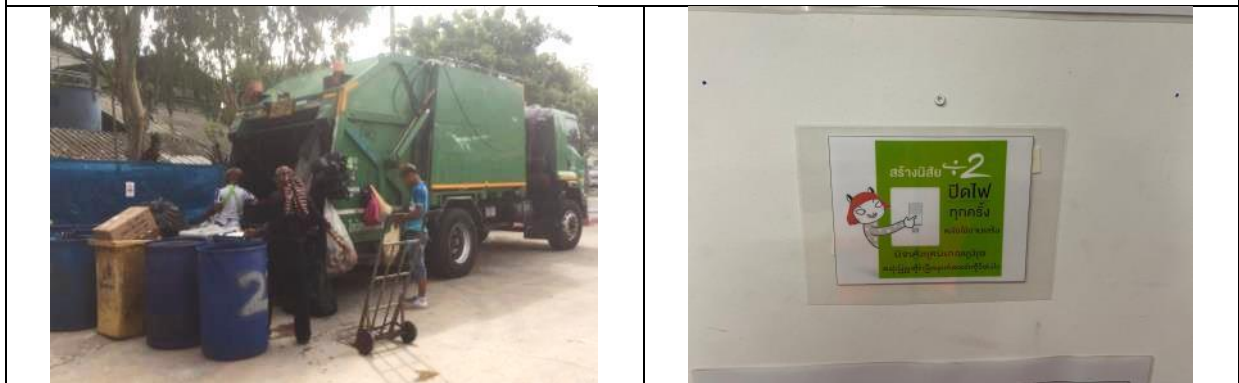
รูปที่ ๗7.29 รถเก็บขนมูลฝอยของสำนักงานเขตบางนา
(ช่วงก่อสร้าง)

รูปที่ ๗7.30 ป้ายประหยัดไฟ
(ช่วงก่อสร้าง)

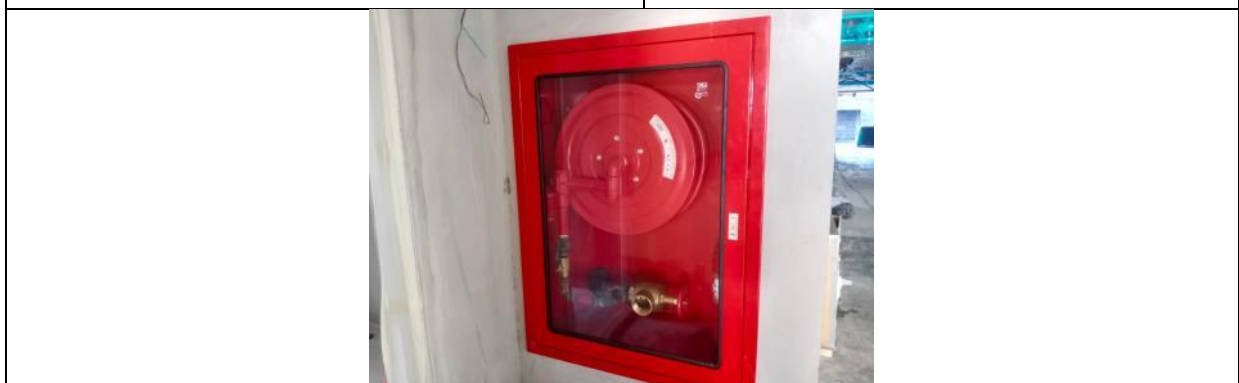
รูปที่ ๗7.31 ถังดับเพลิงตามชั้นในปัจจุบัน

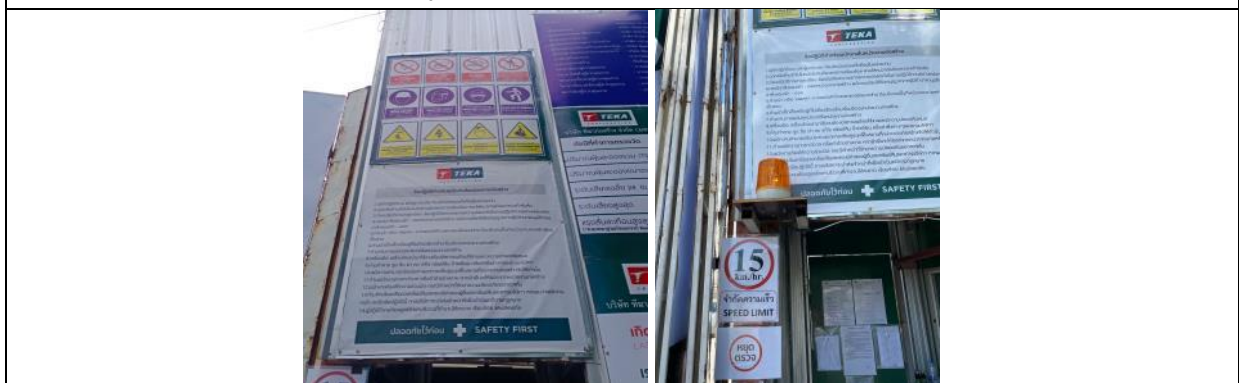
รูปที่ ๗7.32 ป้ายข้อความในการทำงานก่อสร้าง และสัญญาณเตือนชั่วคราว (ไฟกระพริบ) (ช่วงก่อสร้าง)

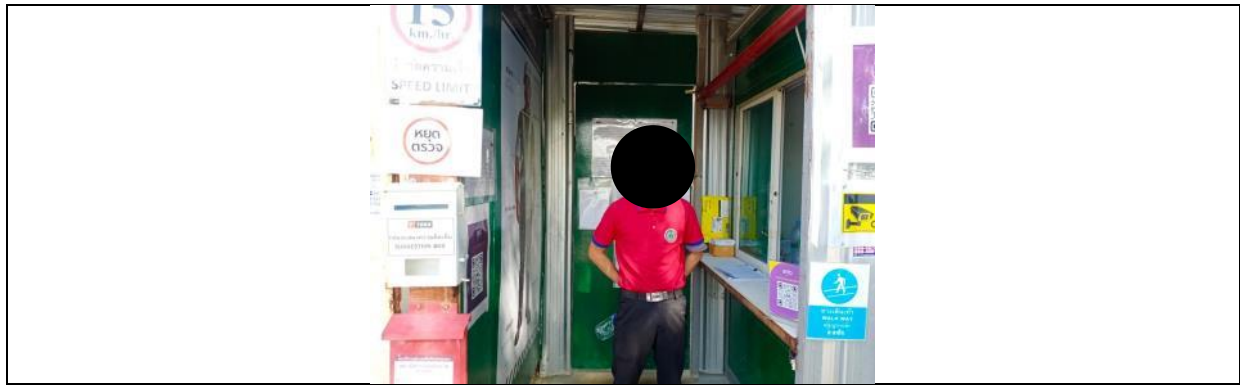
รูปที่ ๗7.33 เจ้าหน้าที่รักษาความปลอดภัย (ช่วงก่อสร้าง)

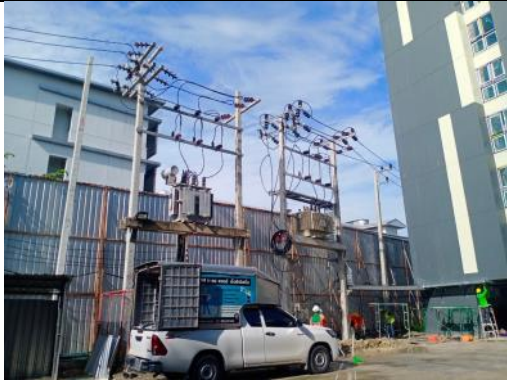
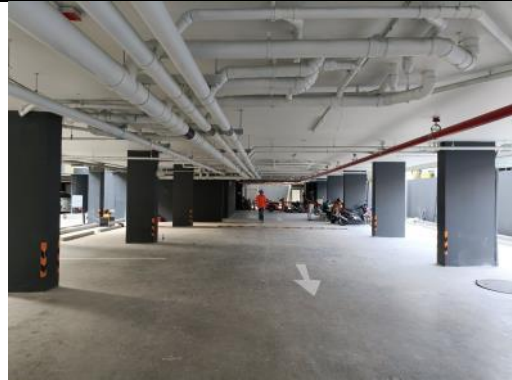
พื้นที่จอดรถช่วงก่อสร้าง

พื้นที่จอดรถปัจจุบัน

รูปที่ ๗7.34 บริเวณพื้นที่จอดรถภายในพื้นที่โครงการ

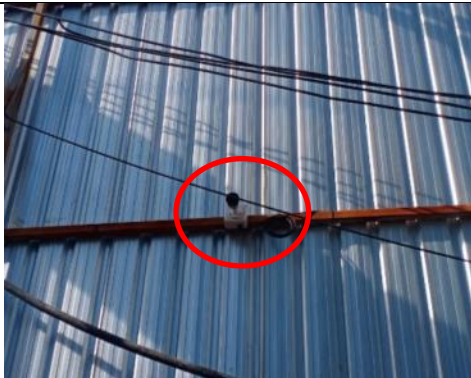
รูปที่ ๗7.35 กล้องวงจรปิด (CCTV) (ช่วงก่อสร้าง)

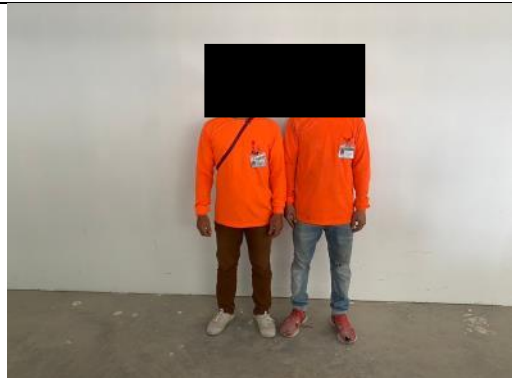
รูปที่ ๗7.36 การแต่งกายคนงานก่อสร้าง (ช่วงก่อสร้าง)

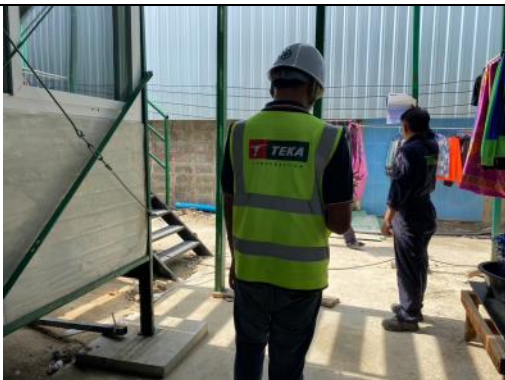
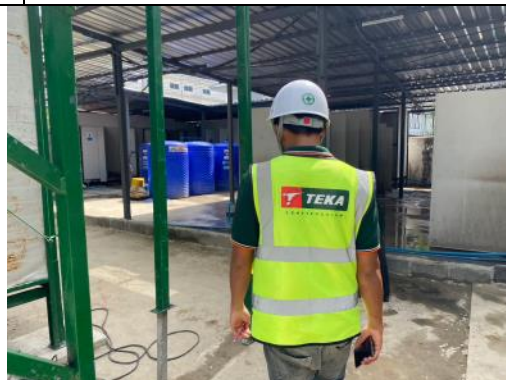
รูปที่ ๗7.37 เจ้าหน้าที่ของโครงการออกตรวจสอบความเรียบร้อยของสถานที่พักคนงาน (ช่วงก่อสร้าง)

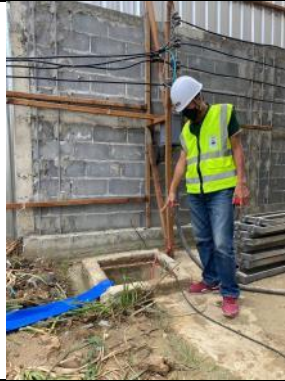
รูปที่ ๗7.38 เจ้าหน้าที่ความปลอดภัยดูแลตรวจสอบปริมาณตะกอนดินที่สะสมอยู่ในบ่อดักตะกอนดิน
และชุดลอกตะกอน (ช่วงก่อสร้าง)
