ผลการปฏิบัติตามมาตรการป้องกันและ
แก้ไขผลกระทบสิ่งแวดล้อม

ผลการปฏิบัติตามมาตรการป้องกันและแก้ไขผลกระทบสิ่งแวดล้อม

ตารางที่ 2.2-1 มาตรการป้องกันและแก้ไขผลกระทบสิ่งแวดล้อม โครงการนิว โนเบิล ศรีนครินทร์-ลาซาล (Nue Noble Srinakarin-Lasalle) (ระยะดำเนินการ)

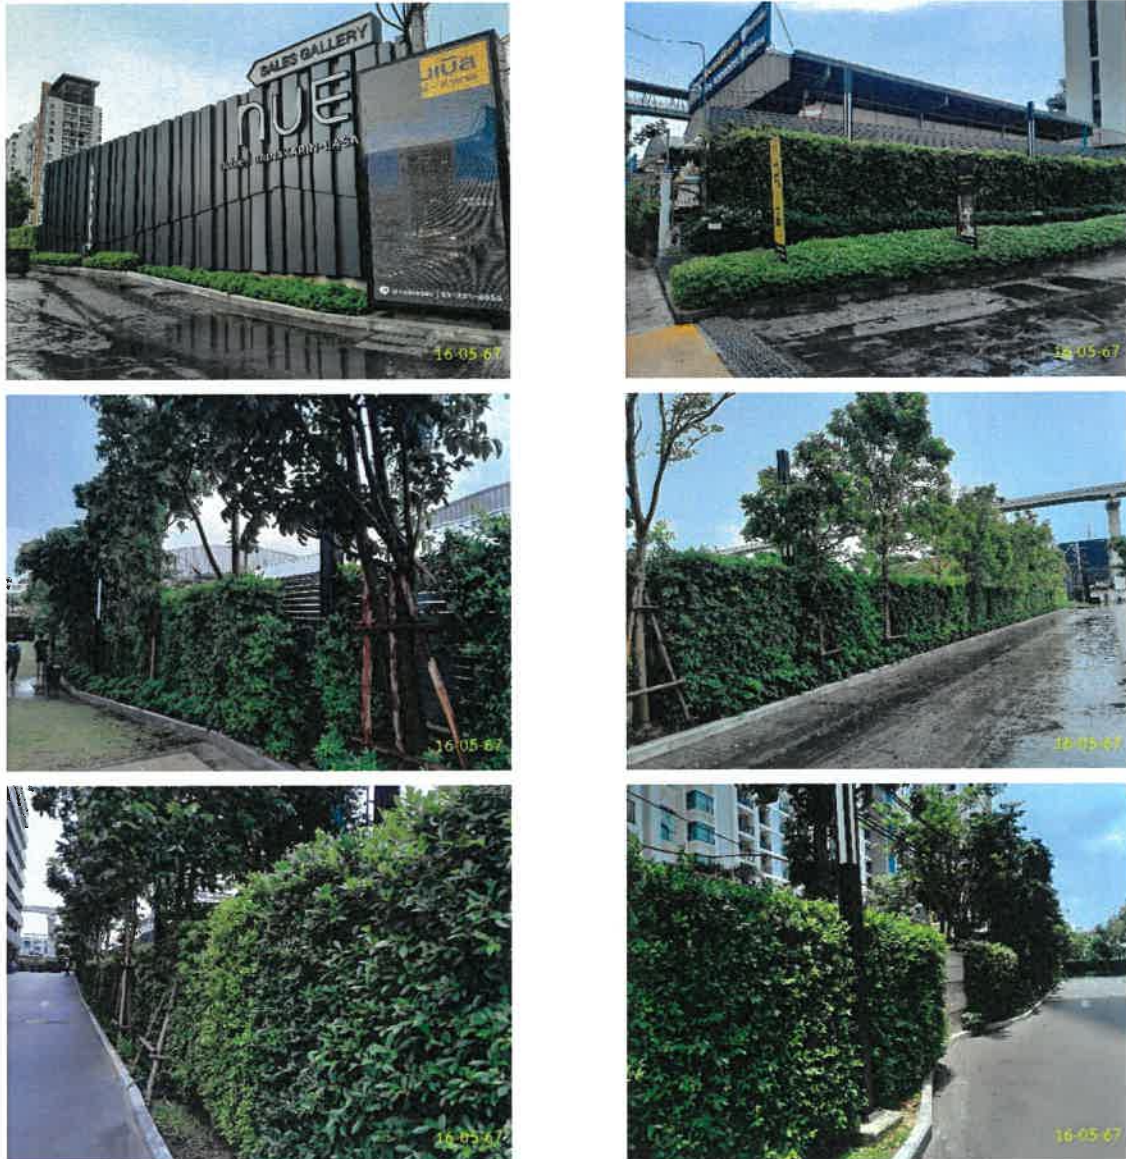
1. ทรัพยากรสิ่งแวดล้อมทางกายภาพ				
1.1 ลักษณะภูมิประเทศ	1. จัดให้มีรั้วรอบพื้นที่โครงการ เพื่อกันขอบเขตพื้นที่ อย่างชัดเจน และป้องกันการพังทลายของดินพื้นที่ข้างเคียง	✓ - บริเวณแนวเขตที่ดินของโครงการ มีการทำรั้วรอบพื้นที่ และปลูกต้นไม้	-	ภาพที่ 2.2-1 แนวรั้วรอบพื้นที่โครงการ

2. จัดให้มีรั้วโดยรอบพื้นที่โครงการเพื่อป้องกันไม่ให้ดิน จากโครงการไหลไปยังพื้นที่ข้างเคียงในช่วงฝนตก	✓ - บริเวณแนวเขตที่ดินของโครงการ มีการทำรั้วรอบพื้นที่ และปลูกต้นไม้	-	ภาพที่ 2.2-1 แนวรั้วรอบพื้นที่โครงการ

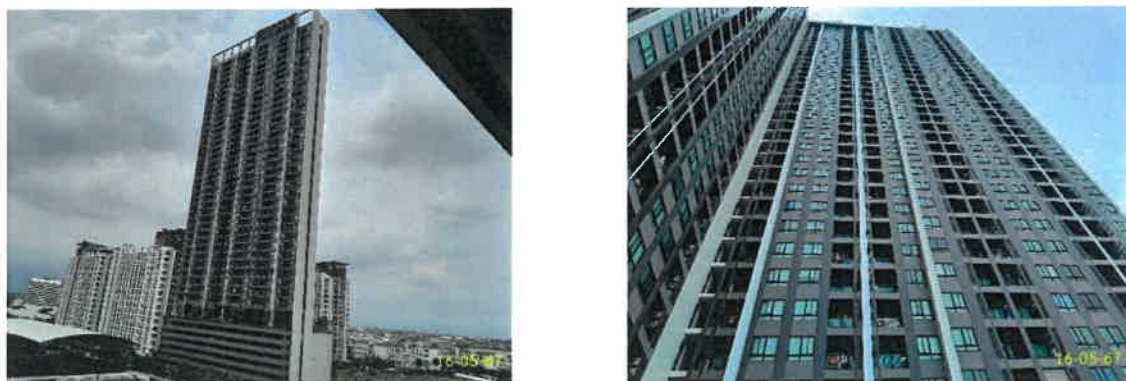
2. การออกแบบอาคารใช้โทนสีอ่อนที่ไม่โดดเด่นและให้มีความสอดคล้องกับสิ่งแวดล้อมข้างเคียง	✓ - สีของอาคารเป็นสีโทนอ่อนทำให้สบายตา	-	ภาพที่ 2.2-2 อาคารภายนอก

3. เลือกใช้วัสดุที่ช่วยลดค่าความร้อนให้กับอาคารส่วนตัวอาคารด้านนอกที่เป็นกระจก เลือกใช้กระจกตัดแสง เพื่อป้องกันความร้อนที่จะเข้าสู่อาคาร และป้องกันผลกระทบจากการสะท้อนแสงอาทิตย์	✓	- ในการก่อสร้างอาคาร โครงการได้ออกแบบใช้วัสดุที่ช่วยลดค่าความร้อน เพื่อป้องกันความร้อนเข้าสู่อาคาร	-	ภาพที่ 2.2-2 อาคารภายนอก

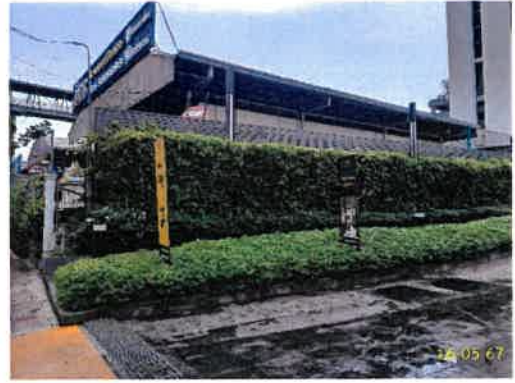
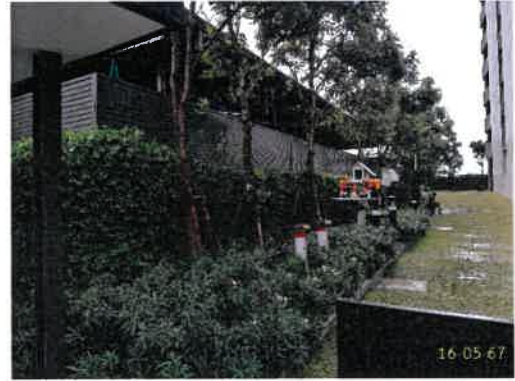
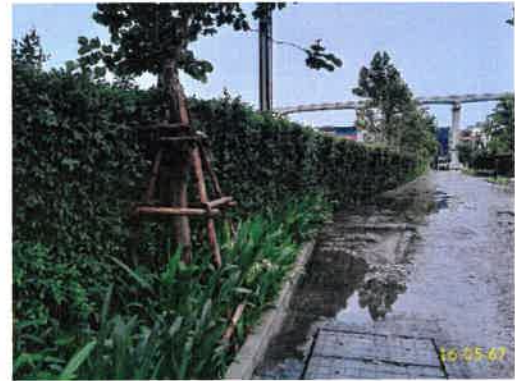
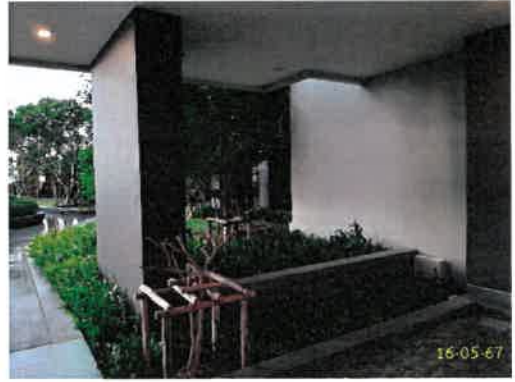
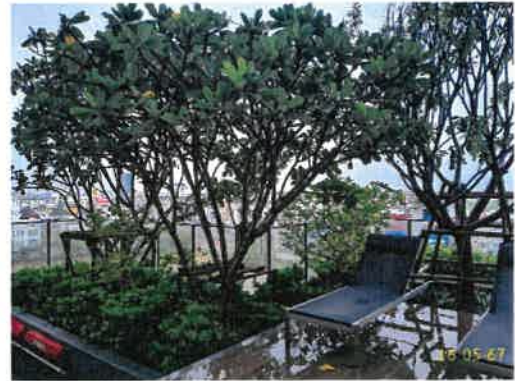
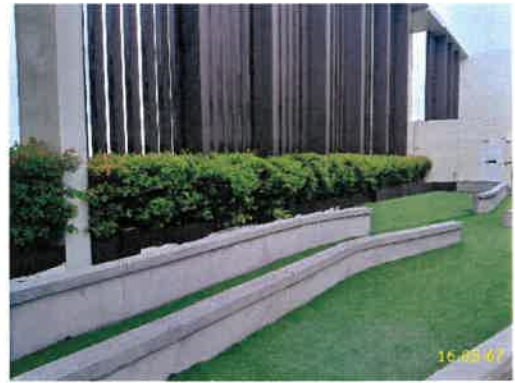
ชั้นที่ 1
 ภาพที่ 2.2-3 พื้นที่สีเขียวโครงการ

3. จัดให้มีการปลูกไม้ยืนต้น ไม้พุ่มไม้คลุมดินภายในโครงการ เพื่อให้พืชช่วยยึดหน้าดิน	✓ - โครงการมีการปลูกต้นไม้ภายในพื้นที่โครงการบริเวณ ชั้นที่ 1, ชั้น 8, ชั้นดาดฟ้า และแนวเขตที่ดินของโครงการ	-	ภาพที่ 2.2-3 พื้นที่สีเขียวโครงการ

3. จัดให้มีพื้นที่สีเขียวภายนอกอาคาร ขนาดพื้นที่รวม 3,080.50 ตารางเมตร โดยปลูกไม้ยืนต้นบริเวณแนว เขตที่ดิน เพื่อป้องกันฝุ่นละอองไปสู่พื้นที่ข้างเคียง	✓ - โครงการมีการปลูกต้นไม้ภายในพื้นที่โครงการบริเวณ ชั้นที่ 1, ชั้น 8, ชั้นดาดฟ้า และแนวเขตที่ดินของโครงการ	-	ภาพที่ 2.2-3 พื้นที่สีเขียวโครงการ

1.2 คุณภาพอากาศ (ต่อ) - ฝุ่นละออง (ต่อ)	มาตรการลดผลกระทบต่อโครงการ เดอะ พาร์คแลนด์ศรีนครินทร์ 1. ปลูกไม้ยืนต้นตลอดแนวเขตที่ดินด้านที่ติดกับโครงการ เดอะ พาร์คแลนด์ ศรีนครินทร์ โดยเป็นพันธุ์ไม้ยืนต้นชนิดไม่ทิ้งใบ	✓ - ต้นไม้บริเวณด้านโครงการ เดอะ พาร์คแลนด์ ศรีนครินทร์ เป็นไม้ยืนต้นชนิดไม่ทิ้งใบ	-	ภาพที่ 2.2-3 พื้นที่สีเขียวโครงการ

3) ระบบปรับอากาศและระบบระบายอากาศ	1. จัดปลูกต้นไม้บริเวณที่ว่างของอาคารเพื่อให้อากาศ เกิดการหมุนเวียนและช่วยลดความร้อน	✓	- มีการปลูกต้นไม้บริเวณที่ว่าง เพื่อให้อากาศหมุนเวียนได้ดี	-	ภาพที่ 2.2-3 พื้นที่สีเขียวโครงการ

2. ปลูกไม้ยืนต้นรอบอาคารของโครงการ เพื่อช่วยดูดซับ ความร้อนที่ระบายจากการใช้เครื่องปรับอากาศของโครงการ	✓	- มีการปลูกไม้ยืนต้นบริเวณโดยรอบโครงการ เพื่อให้ดูดซับความร้อนที่ระบายออกจากเครื่องปรับอากาศ	-	ภาพที่ 2.2-3 พื้นที่สีเขียวโครงการ

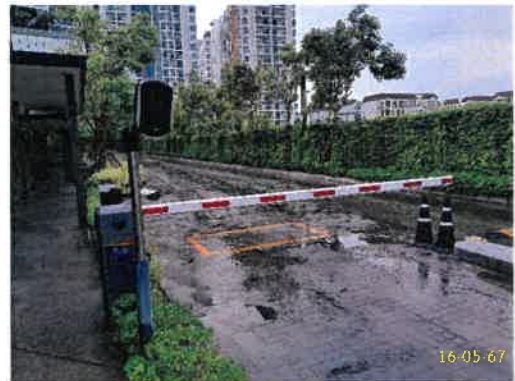
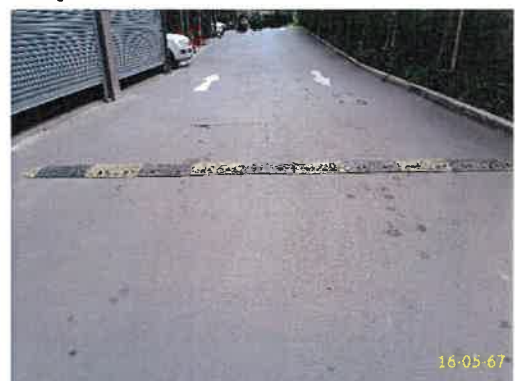
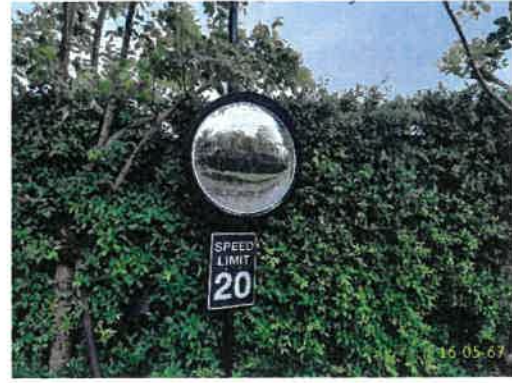
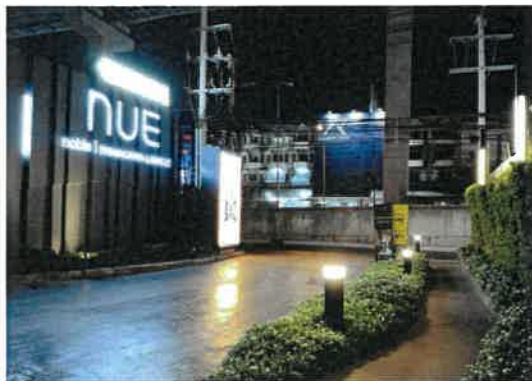
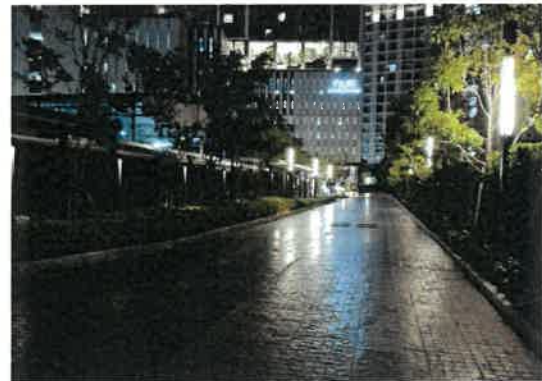
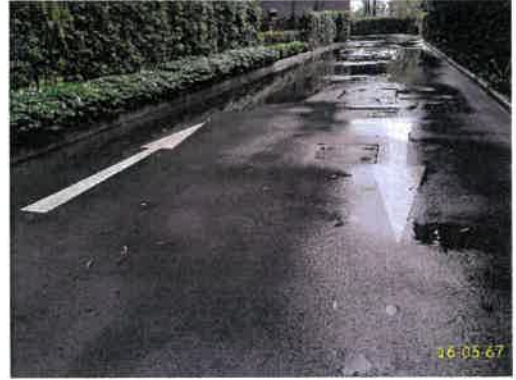
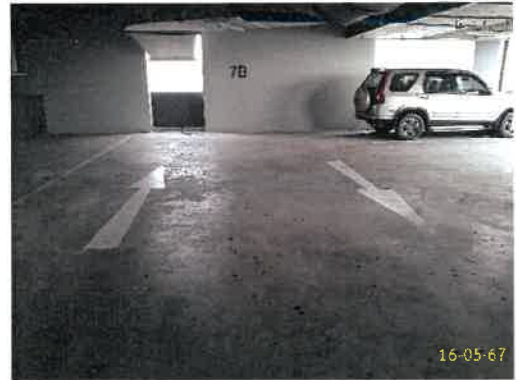
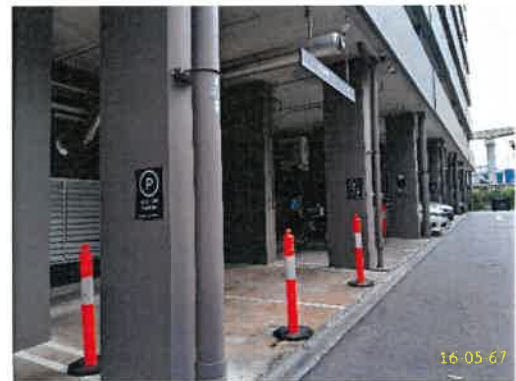
1.2 คุณภาพอากาศ 1) ฝุ่นละออง	1. ควบคุมความเร็วของรถภายในโครงการ โดยติดตั้งป้ายจำกัดความเร็ว และกำหนดให้ขับรถภายใน โครงการด้วยความเร็วไม่เกิน 20 กม./ชม	✓ - ความเร็วในการสัญจรภายในพื้นที่โครงการถูกควบคุมด้วยป้ายจำกัดความเร็ว และสัญญาณความเร็ว	-	ภาพที่ 2.2-4 ป้ายและสัญลักษณ์จราจร

2. ติดตั้งป้ายเตือนให้ดับเครื่องยนต์ในขณะที่มีการจอดรอ	✓ - บริเวณที่ จอดรถของโครงการติดตั้งป้าย “จอดรถกรุณาดับเครื่องยนต์”	-	ภาพที่ 2.2-4 ป้ายและสัญลักษณ์จราจร

2) มลพิษทางอากาศ	1. ติดตั้งป้ายห้ามติดเครื่องยนต์ทิ้งไว้ภายในบริเวณพื้นที่จอดรถ ให้สามารถสังเกตได้อย่างชัดเจนและทั่วถึง	✓ - บริเวณที่จอดรถของโครงการติดตั้งป้าย “จอดรถกรุณาดับเครื่องยนต์”	-	ภาพที่ 2.2-4 ป้ายและสัญลักษณ์จราจร

2. ควบคุมความเร็วของรถภายในโครงการ เช่น ป้ายจำกัดความเร็ว เพื่อไม่ให้เกิดการฟุ้งกระจายของฝุ่นบนผิวถนน	✓ - ความเร็วในการสัญจรภายในพื้นที่โครงการถูกควบคุมด้วยป้ายจำกัดความเร็ว และสั่นชะลอความเร็ว	-	ภาพที่ 2.2-4 ป้ายและสัญลักษณ์จราจร

2. กำหนดให้ขับรถยนต์ในโครงการด้วยความเร็วไม่เกิน 20 กม./ชม.	✓	- ความเร็วในการสัญจรภายในพื้นที่โครงการถูกควบคุมด้วยป้ายจำกัดความเร็ว และเส้นชะลอความเร็ว	-	ภาพที่ 2.2-4 ป้ายและสัญลักษณ์จราจร

2. จัดระบบการจราจรภายในโครงการให้ชัดเจน เช่น กำหนดทิศทางทางเดินรถ การขีดเส้นแบ่งเลนรถ พร้อมลูกศร การติดป้ายสัญญาณจราจร ติดป้ายจำกัดความเร็วของรถยนต์ เป็นต้น	✓ - ภายในพื้นที่โครงการ ด้านหลังมีลูกศรแสดงทิศทางการจราจร ติดป้ายจำกัดความเร็ว สันชะลอความเร็ว และที่จอดรถมีการตีเส้นแบ่งการจอดรถ พร้อมลูกศรการเดินรถ	-	ภาพที่ 2.2-4 ป้ายและสัญลักษณ์จราจร

7. จัดให้มีเส้นแบ่งช่องจราจรอย่างชัดเจนเพื่อความเป็นระเบียบเรียบร้อยของการจราจรภายในลานจอดรถของโครงการ	✓	- บริเวณที่จอดรถของโครงการ มีการตีเส้นแบ่งการจอดรถ พร้อมลูกศรการเดินรถที่ชัดเจน	-	ภาพที่ 2.2-4 ป้ายและสัญลักษณ์จราจร

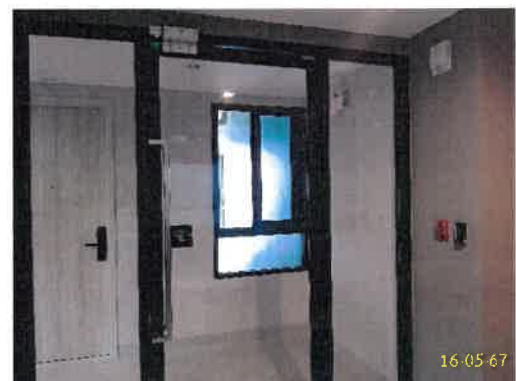
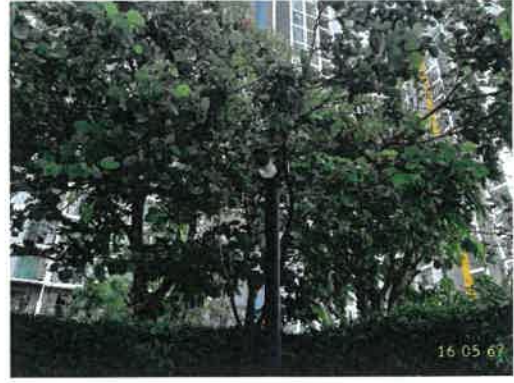
3. จัดทำป้ายและสัญลักษณ์จราจรบนพื้นทางให้ชัดเจน และไม่ก่อให้เกิดความสับสนของผู้ขับขี่ทำให้การเคลื่อนตัวของรถในโครงการ และบริเวณทางเข้าออกโครงการสามารถทำได้อย่างดีและปลอดภัย	✓ - บริเวณด้านหน้าโครงการมีเจ้าหน้าที่ รปภ. คอยอำนวยความสะดวกเพื่อไม่ให้เกิดความสับสนของผู้ขับขี่รถยนต์	-	ภาพที่ 2.2-5 ระบบความปลอดภัย

3.2 การคมนาคมขนส่ง (ต่อ)	รถที่ใช้ความเร็วไม่เหมาะสม อันเป็นสาเหตุ ของปัญหาจราจรและอุบัติเหตุบริเวณทางเข้า-ออกโครงการได้	-	-	-	-
	4. จัดให้มีเจ้าหน้าที่คอยควบคุมและอำนวยความสะดวกบริเวณทางเข้า-ออก เพื่อป้องกันรถติดและชะลอตัว บริเวณด้านหน้าโครงการ โดยเฉพาะในช่วงเวลาเร่งด่วน	✓	- บริเวณด้านหน้าโครงการ มีเจ้าหน้าที่ รปภ. อำนวยความสะดวกตลอด 24 ชั่วโมง	-	ภาพที่ 2.2-5 ระบบความปลอดภัย

5. จัดเจ้าหน้าที่ในการดูแลและอำนวยความสะดวก ให้แก่ผู้ใช้รถยนต์ บริเวณพื้นที่จอดรถของอาคารตลอดเวลา	✓	- เจ้าหน้าที่ รปภ. อำนวยความสะดวกให้แก่ผู้ใช้รถยนต์ บริเวณพื้นที่จอดรถของอาคารตลอดเวลา	-	ภาพที่ 2.2-5 ระบบความปลอดภัย

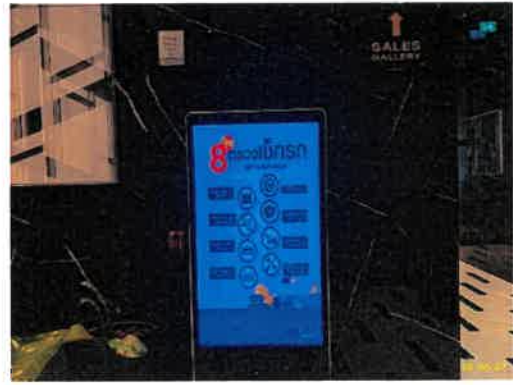
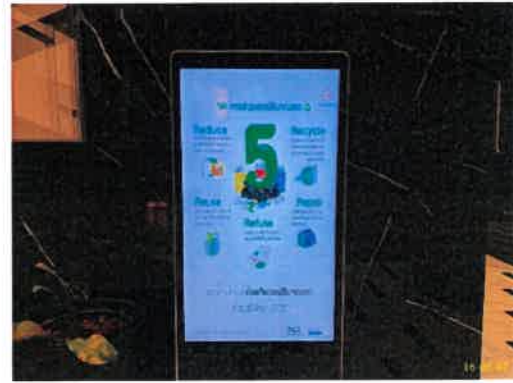
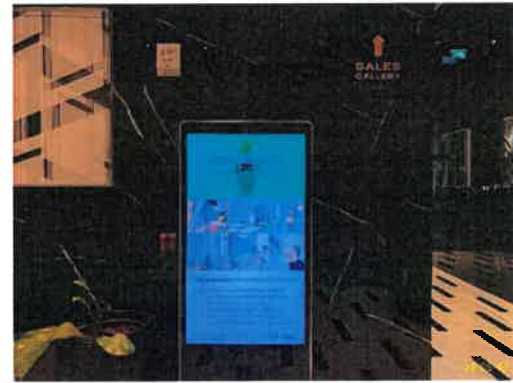
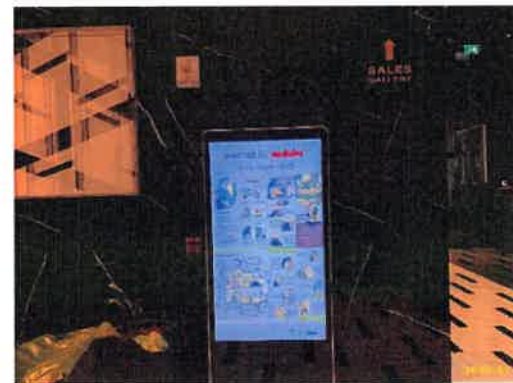
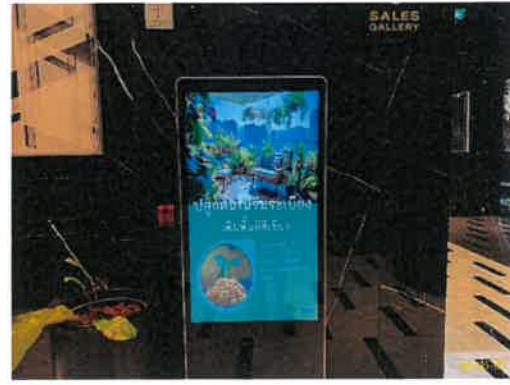
ข้อปฏิบัติขณะเกิดแผ่นดินไหว
ภาพที่ 2.2-6 ป้ายรณรงค์ต่างๆ

4. ติดป้ายรณรงค์ให้ผู้พักอาศัยตรวจสอบสภาพรถยนต์ให้อยู่ในสภาพดีตลอดเวลาเพื่อช่วยลดมลพิษที่เกิดจากเครื่องยนต์	✓ - บริเวณบอร์ดประชาสัมพันธ์ มีการติดป้ายรณรงค์ให้ผู้พักอาศัยตรวจสอบสภาพรถยนต์ให้พร้อมใช้งานตลอดเวลา	-	ภาพที่ 2.2-6 ป้ายรณรงค์ต่างๆ

1.2 คุณภาพอากาศ (ต่อ) 3) ระบบปรับอากาศและระบบระบายอากาศ (ต่อ)	4. ประชาสัมพันธ์ให้ผู้พักอาศัยในโครงการปลุกต้นไม้ไว้บริเวณระเบียงของห้องพัก เพื่อดูดซับความร้อน ที่ถูกระบายออกมาจากเครื่องปรับอากาศ โดยกำหนดข้อห้ามไม่ให้วางกระถางต้นไม้บริเวณขอบระเบียงเพราะอาจพลัดตกลงด้านล่างทำให้เกิดอันตรายต่อผู้อื่น	✓	- บริเวณบอร์ดประชาสัมพันธ์ มีการติดป้ายแนะนำการปลุกต้นไม้บริเวณระเบียงห้องพัก	-	ภาพที่ 2.2-6 ป้ายรณรงค์ต่างๆ

5. แนะนำให้ผู้พักอาศัยใช้งานเครื่องปรับอากาศอย่างถูกวิธี และบำรุงรักษาเครื่องปรับอากาศอย่างสม่ำเสมอ เพื่อการใช้งานอย่างมีประสิทธิภาพ ได้แก่ (1) ทดสอบและปรับตั้งระบบอย่างสมบูรณ์ตามกำหนดที่ตั้งไว้ตลอดอายุการใช้งาน (2) ตั้งเทอร์โมสตัทสำหรับความเย็นไว้ในอุณหภูมิที่พอเหมาะ โดยปกติควรตั้งไม่เกิน 25 องศาเซลเซียส และหมั่นตรวจสอบสภาพการทำงานของระบบอย่างสม่ำเสมอ (3) หมั่นทำความสะอาดแผ่นกรองอากาศ ไม่ให้มีฝุ่นจับเพราะทำให้ประสิทธิภาพการทำความเย็นลดลง (4) ทำความสะอาดคอนเดนเซอร์ที่ระบายความร้อนด้วยอากาศเป็นประจำเพื่อไม่ให้มีวัสดุปิดขวางลมที่ใช้ในการระบายความร้อน (5) หล่อลื่นพัดลมทุกตัว โดยการอัดจารบีหรือหยอดน้ำมันอย่างสม่ำเสมอตามระยะเวลาที่กำหนด (6) ตรวจสอบรอยรั่วของท่อลม และการฉีกขาดของฉนวนท่อลม	✓	- บริเวณบอร์ดประชาสัมพันธ์ มีการติดป้ายแนะนำการดูแลเครื่องปรับอากาศแก่ผู้พักอาศัย	-	ภาพที่ 2.2-6 ป้ายรณรงค์ต่างๆ

3. จัดทำข้อควรปฏิบัติขณะเกิดแผ่นดินไหวสำหรับโครงการ	✓	- บริเวณบอร์ดประชาสัมพันธ์ มีการติดป้ายข้อปฏิบัติขณะเกิดแผ่นดินไหว	-	ภาพที่ 2.2-6 ป้ายรณรงค์ต่างๆ ภาคผนวก ค-2 แผนอพยพกรณีเกิดแผ่นดินไหว

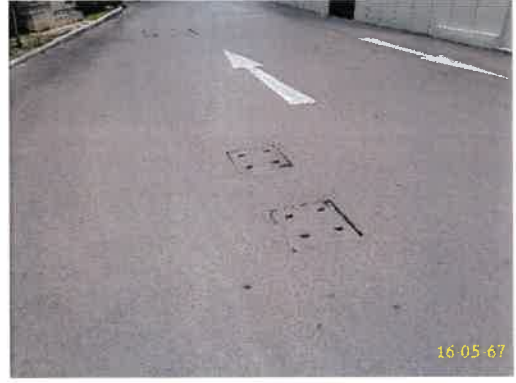
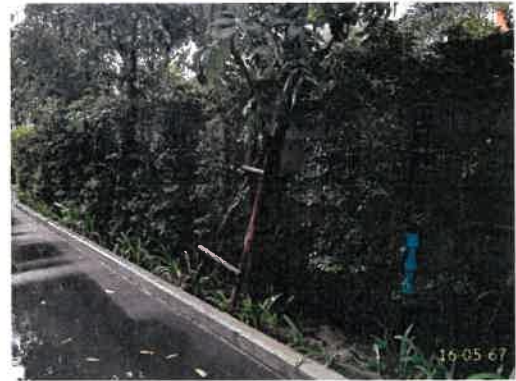
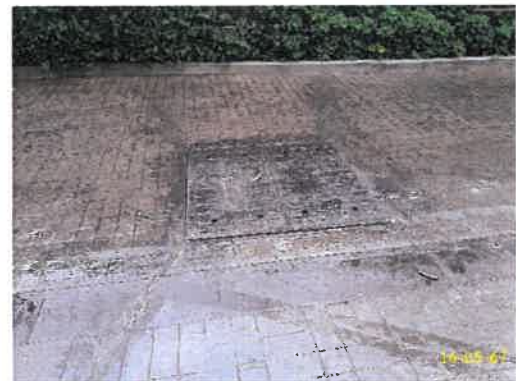
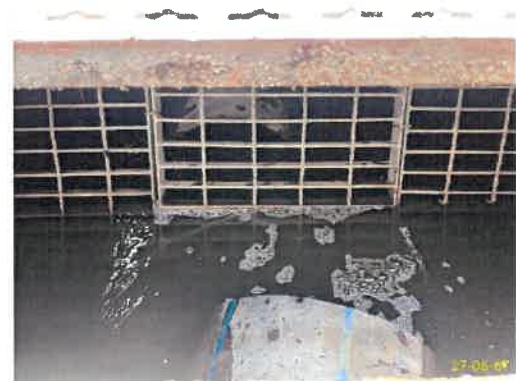
บ่อสุดท้ายก่อนปล่อยน้ำออกนอกโครงการ
 ภาพที่ 2.2-10 ระบบบำบัดน้ำเสียโครงการ

1.7 แหล่งน้ำผิวดิน และ คุณภาพน้ำผิวดิน	1. จัดให้มีระบบบำบัดน้ำเสียส่วนกลางในการบำบัดน้ำเสียของโครงการ โดยใช้ระบบบำบัดน้ำเสียชนิดเติมอากาศเลี้ยงตะกอนเวียนกลับออกแบบให้สามารถรองรับน้ำเสียได้สูงสุด 580 ลบ.ม./วัน ซึ่งมากกว่าปริมาณน้ำเสียที่เกิดขึ้นของโครงการจากการประเมิน (493.47 ลบ.ม./วัน)	✓ - โครงการมีระบบบำบัดแบบเติมอากาศเลี้ยงตะกอนเวียนกลับจำนวน 1 ชุด สามารถรองรับน้ำเสียได้ 270 ลูกบาศก์เมตร/วัน ปัจจุบันน้ำเสียเข้าสู่ระบบบำบัดเฉลี่ย 64 ลูกบาศก์เมตรต่อวัน	-	ภาพที่ 2.2-10 ระบบบำบัดน้ำเสียโครงการ

4. จัดให้มีบ่อบำบัดน้ำเป็นระยะ ๆ สำหรับตรวจสอบการ ตกตะกอนภายในระบบท่อระบายน้ำ รวมทั้งจัดให้มีบ่อดักขยะก่อนปล่อยระบายน้ำลงท่อระบายน้ำสาธารณะ	✓	- บริเวณโดยรอบโครงการ มีบ่อบำบัดน้ำเป็นระยะ ๆ เพื่อให้ง่ายต่อการตรวจสอบตะกอน และบ่อบำบัดน้ำก่อนปล่อยออกโครงการติดตั้งตะแกรงดักขยะ	-	ภาพที่ 2.2-10 ระบบบำบัดน้ำเสียโครงการ

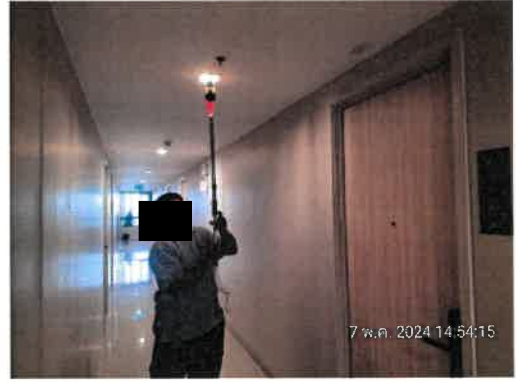
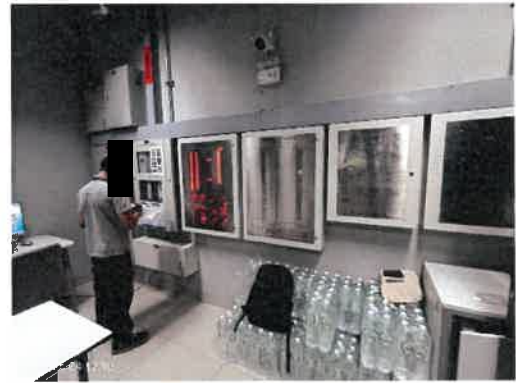
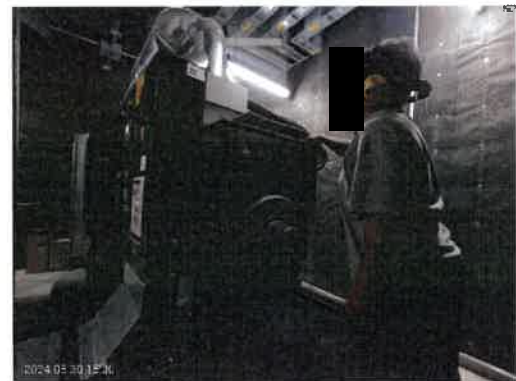
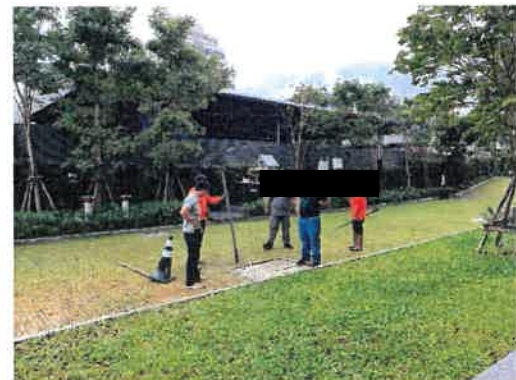
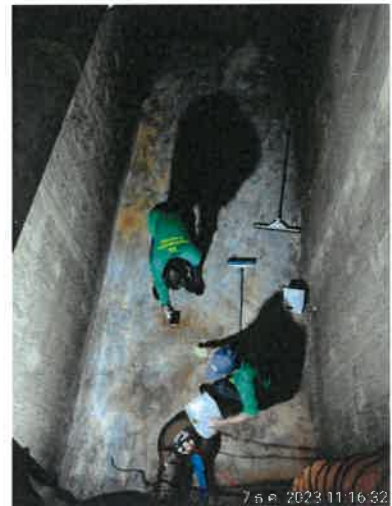
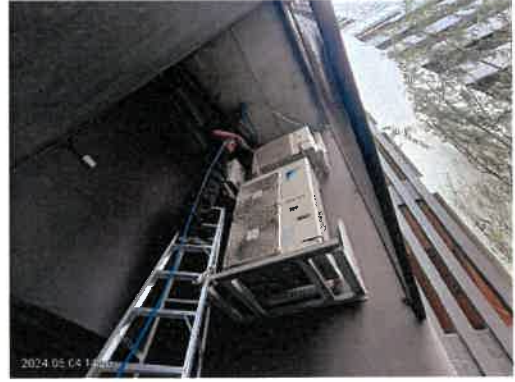
ภาพที่ 2.2-11 (ต่อ) ตรวจสอบระบบสาธารณูปโภค

1.7 แหล่งน้ำผิวดิน และ คุณภาพน้ำผิวดิน (ต่อ)	2. จัดให้มีการตรวจสอบและสูบน้ำจากบ่อเก็บตะกอน 1 ครั้ง/เดือน หรือตามสภาพการใช้งานจริง	✓	- นิติบุคคลอาคารชุดฯ มีเจ้าหน้าที่ตรวจสอบตะกอนที่บ่อเก็บตะกอน ซึ่งมีปริมาณน้อย จึงยังไม่ได้มีการสูบน้ำออก	-	ภาพที่ 2.2-11 ตรวจสอบระบบ สาธารณูปโภค

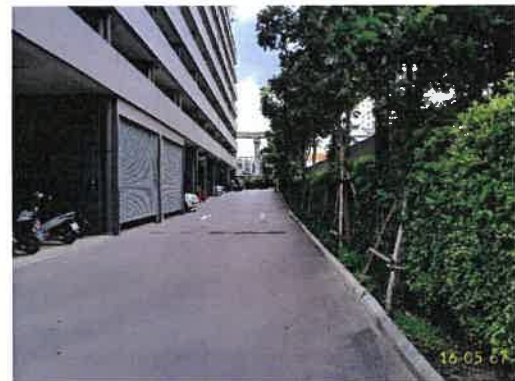
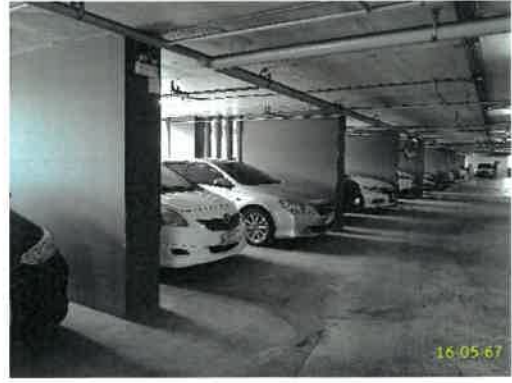
3.2 การคมนาคมขนส่ง	1. บริหารจัดการการออกแบบถนนภายในโครงการให้มีความต่อเนื่องโดยรอบพื้นที่โครงการ เพื่อให้การจราจรภายในพื้นที่โครงการมีความคล่องตัว และสามารถเชื่อมโยงกับถนนภายนอกพื้นที่โครงการ	✓ - โครงการออกแบบถนนภายในโครงการ ให้สามารถใช้งานได้อย่างต่อเนื่อง และเชื่อมต่อถนนศรีนครินทร์บริเวณด้านหน้าโครงการ	-	ภาพที่ 2.2-12 การจราจรในโครงการ
