ภาคผนวกที่ 7

ภาพถ่ายผลการปฏิบัติตามมาตรการป้องกันและแก้ไขผลกระทบสิ่งแวดล้อม และติดตามตรวจสอบคุณภาพสิ่งแวดล้อม โครงการ KAVE UNI.VERSE BANGSAEN (ระยะก่อสร้างทั่วไป) ประจำเดือนมกราคม-มิถุนายน 2567

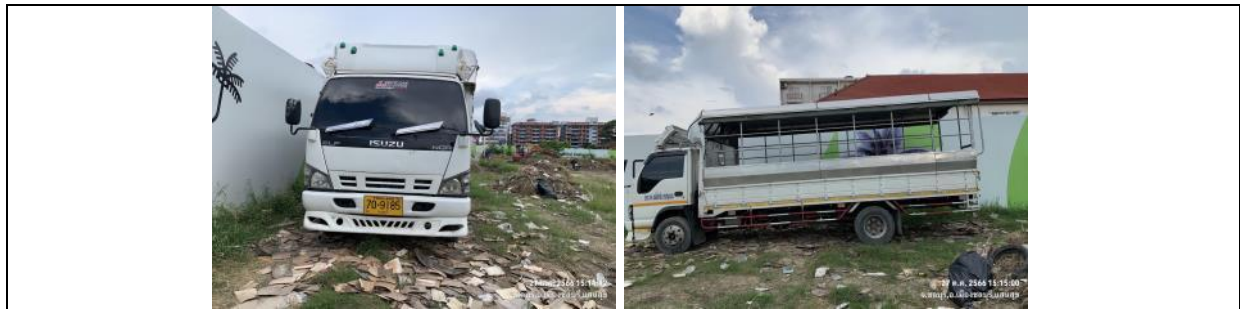
รูปที่ ๗7.53 รถรับ-ส่งคนงานก่อสร้าง

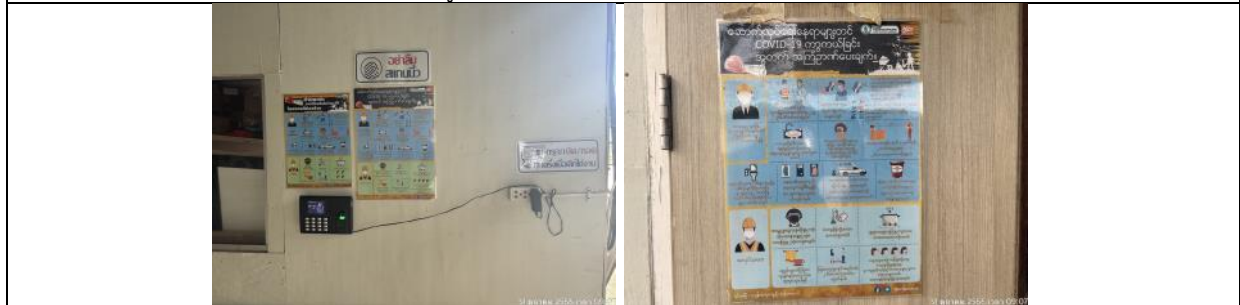
รูปที่ ๗7.54 สื่อความรู้ และข้อมูลข่าวสาร เกี่ยวกับการป้องกันโรคโควิด 19

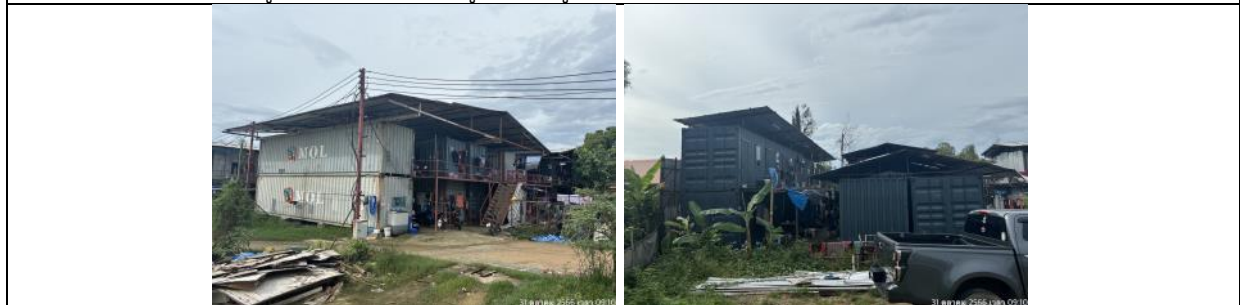
รูปที่ ๗7.55 บ้านพักคนงาน

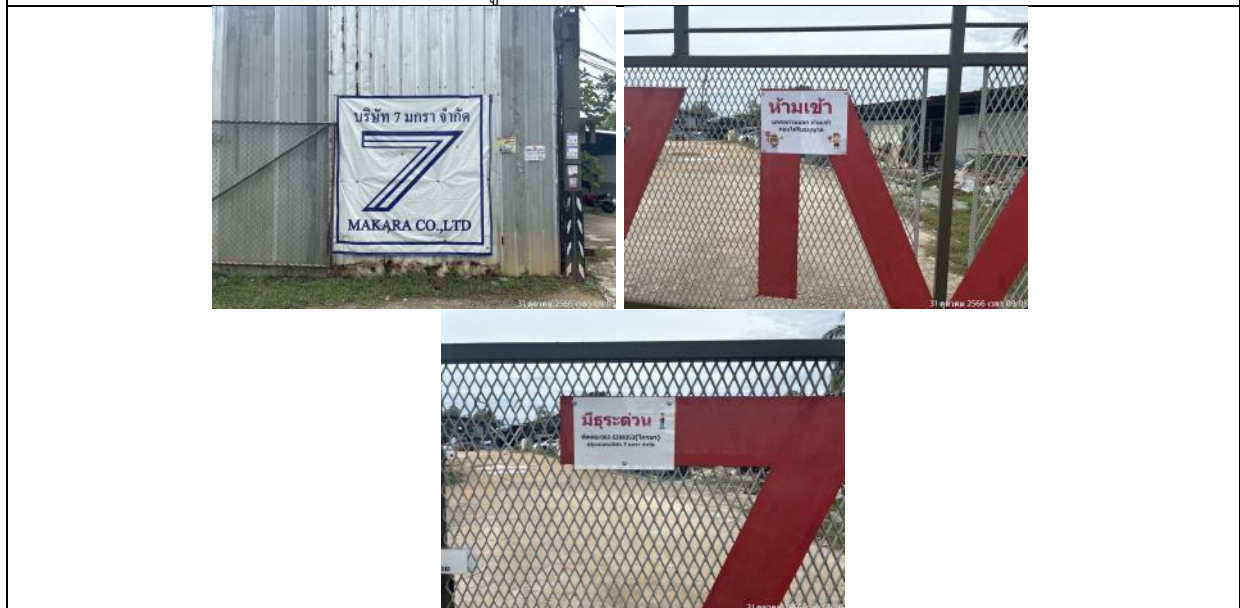
รูปที่ ๗7.56 ป้ายประชาสัมพันธ์บริเวณด้านหน้าพื้นที่บ้านพักคนงาน

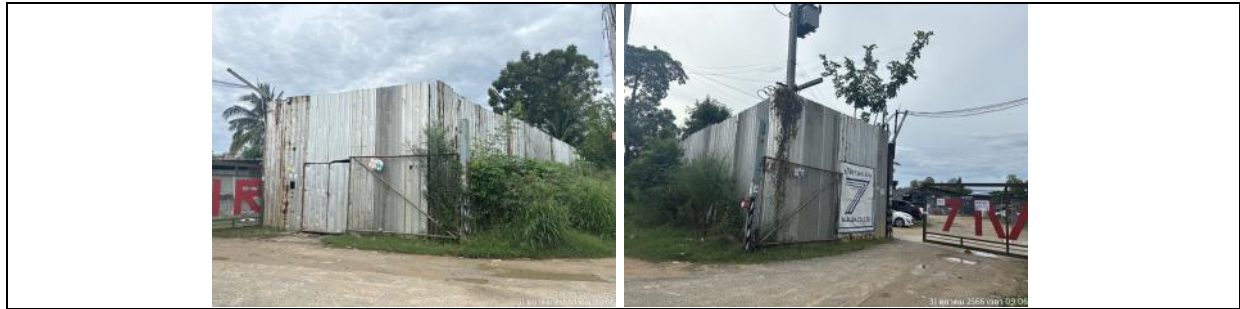
รูปที่ ผ7.57 รั้วที่ล้อมรอบบริเวณบ้านพักคนงาน

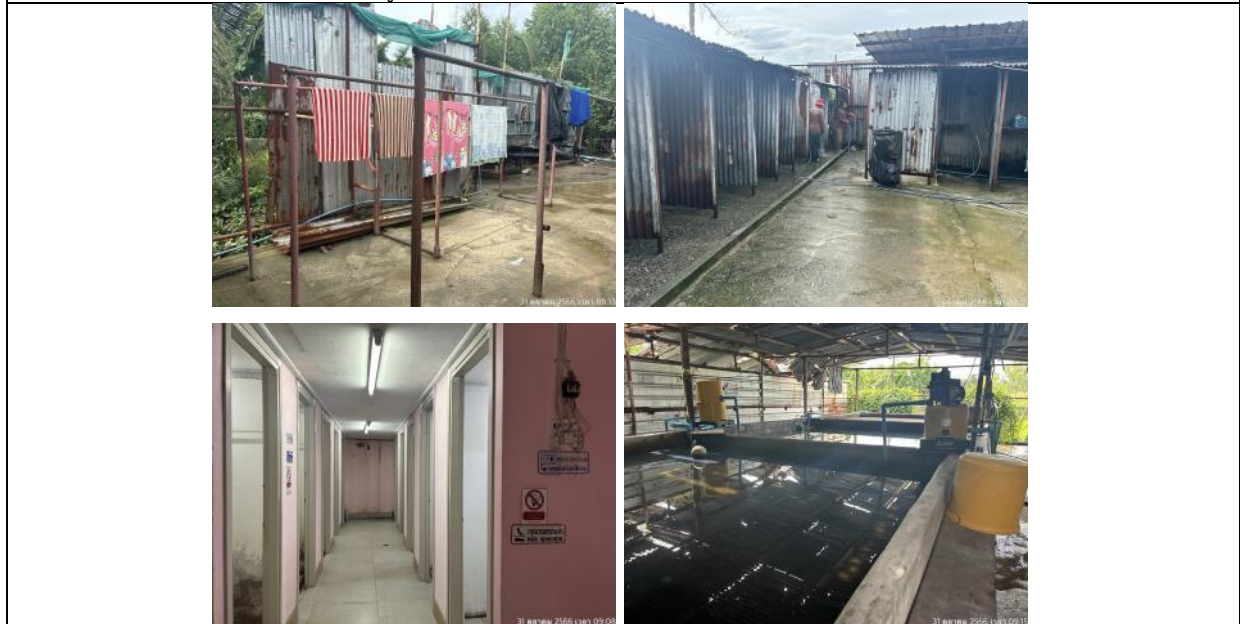
รูปที่ ผ7.58 ภายในบริเวณบ้านพักคนงาน

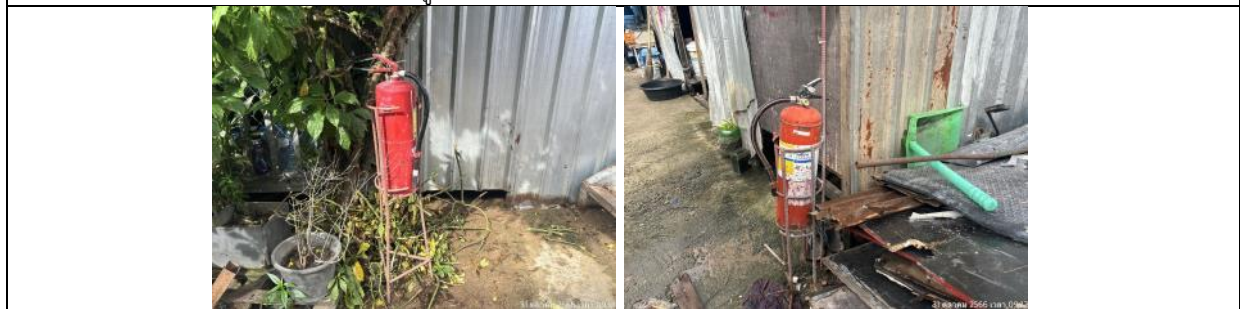
รูปที่ ผ7.59 ถังดับเพลิงเคมีบริเวณบ้านพักคนงาน

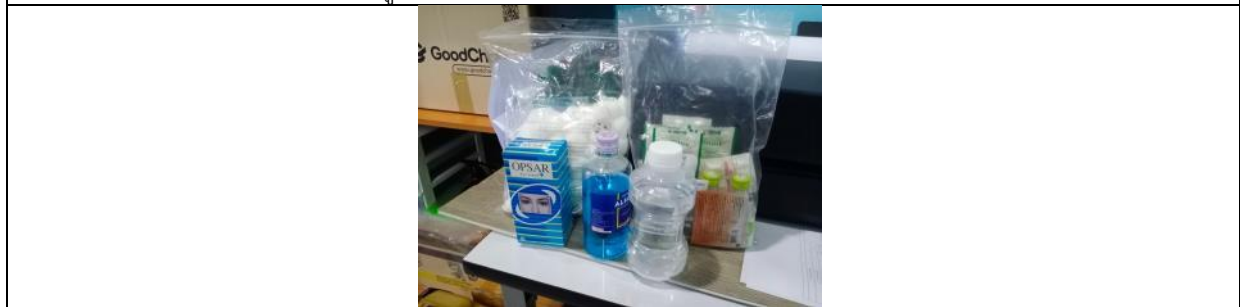
รูปที่ ผ7.60 อุปกรณ์รักษาพยาบาลเบื้องต้นบริเวณบ้านพักคนงาน
