รายงานผลการปฏิบัติตามมาตรการป้องกันและแก้ไขผลกระทบสิ่งแวดล้อม

โครงการ สุขสวัสดิ์อพาร์ทเมนต์ (ระยะดำเนินการ)

ตั้งอยู่เลขที่ 555 ถนนสุขสวัสดิ์ แขวงบางปะกอก เขตราชบุรีบูรณะ กรุงเทพมหานคร

ระหว่างเดือนมกราคม – มิถุนายน 2567

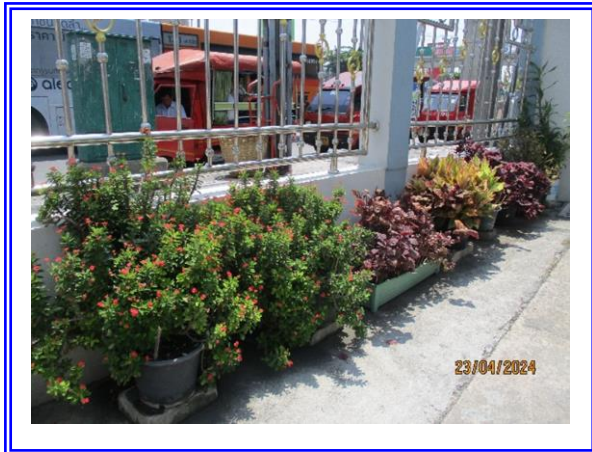
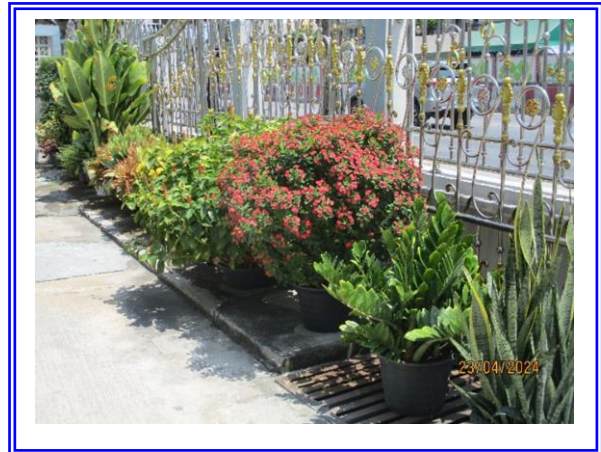
รูปที่ 3.1-1 พื้นที่สีเขียวภายในโครงการ

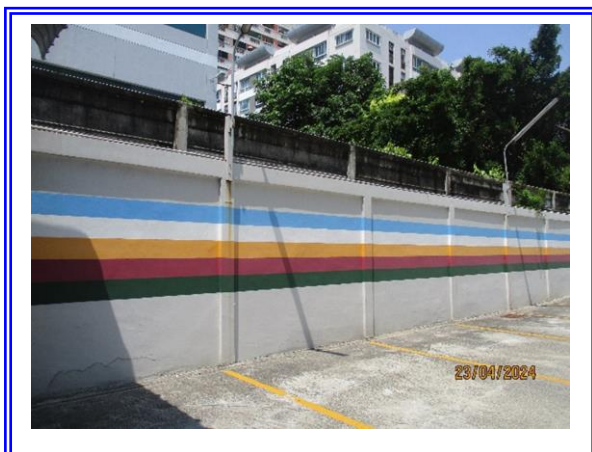
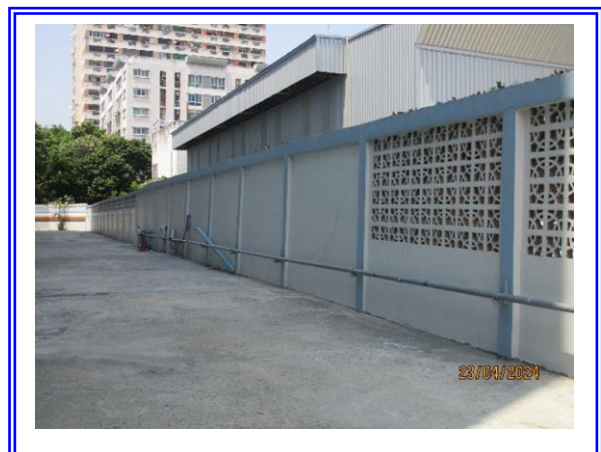
รูปที่ 3.1-2 รั้วรอบแนวเขตที่ดินรอบพื้นที่โครงการ

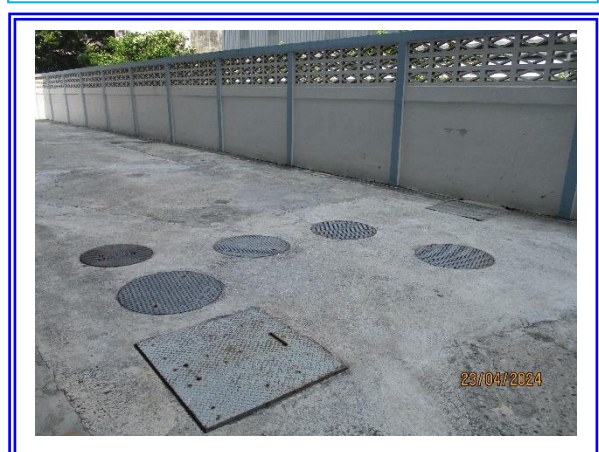
รูปที่ 3.1-10 ระบบบำบัดน้ำเสีย

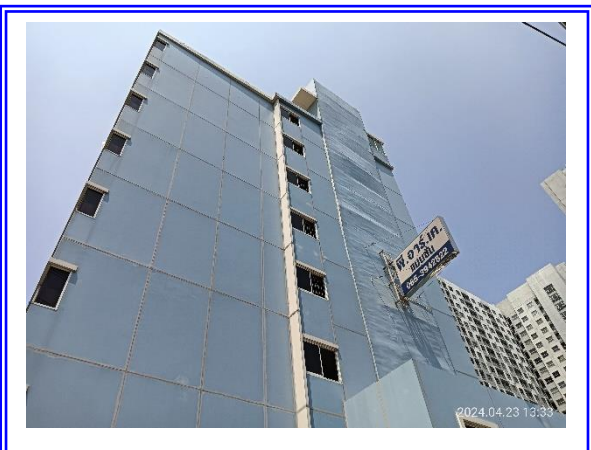
รูปที่ 3.1-13 สภาพภายนอกของอาคาร

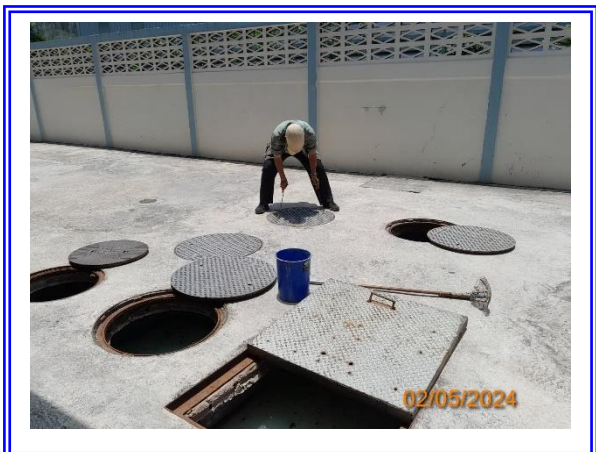
รูปที่ 3.1-29 การทำสะอาดระบบบำบัดน้ำเสีย

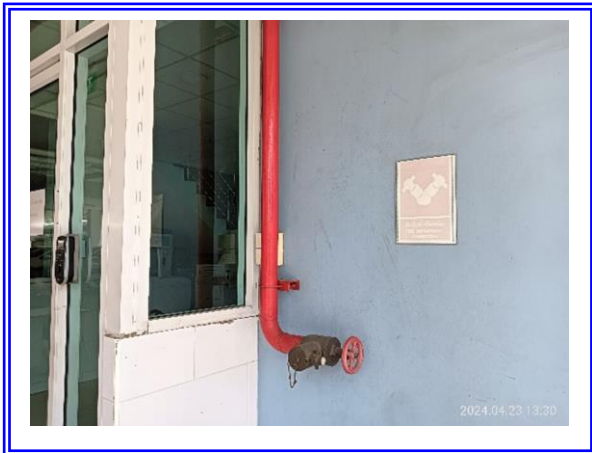
รูปที่ 3.1-32 หัวรับน้ำดับเพลิง

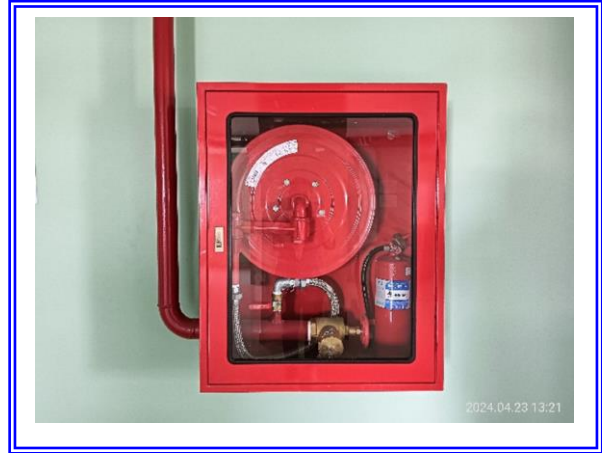
รูปที่ 3.1-33 ตู้เก็บสายฉีดน้ำดับเพลิงพร้อมอุปกรณ์

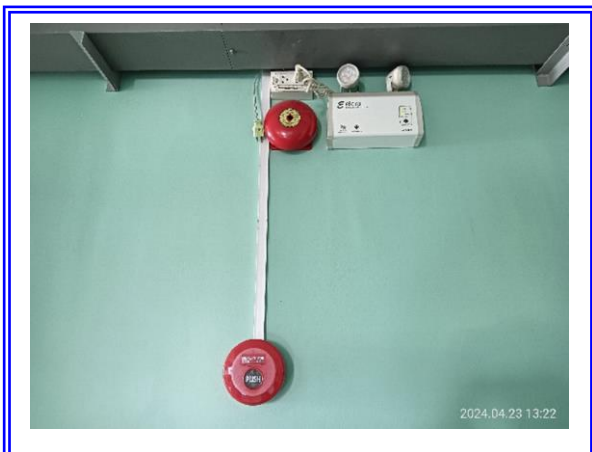
รูปที่ 3.1-34 อุปกรณ์แจ้งเหตุเพลิงไหม้แบบใช้มือ

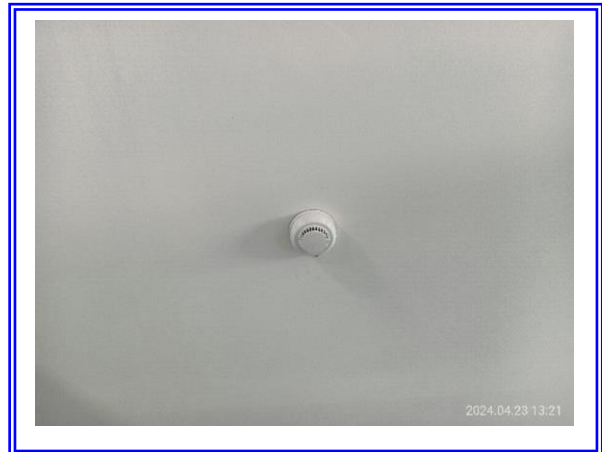
รูปที่ 3.1-35 อุปกรณ์ตรวจจับควัน

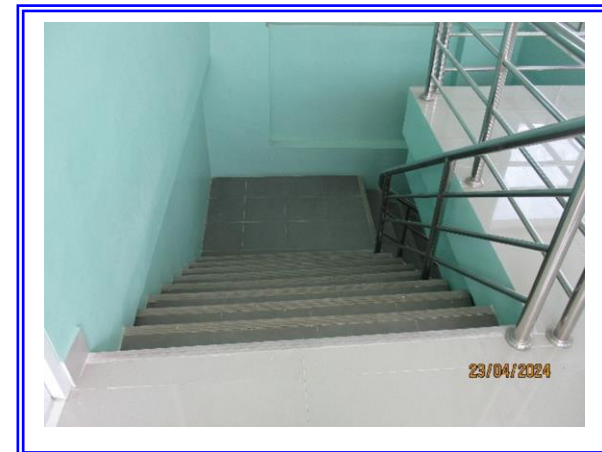
รูปที่ 3.1-37 บันไดหนีไฟและบันไดเดินขึ้น-ลง

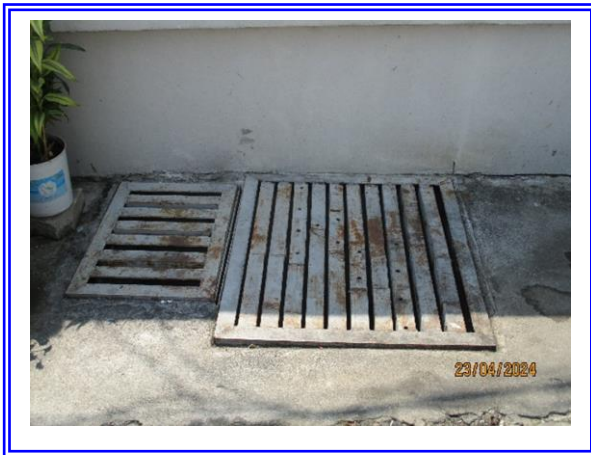
รูปที่ 3.1-43 รางระบายน้ำภายในโครงการ
