# รายงานผลการปฏิบัติตามมาตรการป้องกันและแก้ไขผลกระทบสิ่งแวดล้อม และมาตรการติดตามตรวจสอบผลกระทบสิ่งแวดล้อม

ชื่อโครงการ                      โครงการอาคารชุดพักอาศัย แชนเชอริล พาร์ค ฮาบิแทท  
(Natural Park Habitat)

ที่ตั้งโครงการ                      ซอยหัวควนใต้ ตำบลกมลา อำเภอกะทู้ จังหวัดภูเก็ต

ประจำเดือนมกราคม-มิถุนายน 2567 (ระยะดำเนินการ)

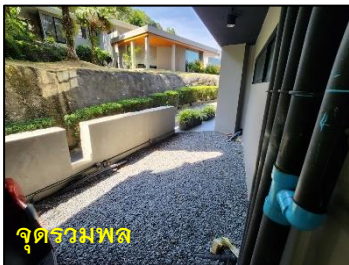
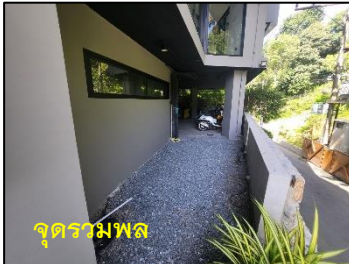
| ลำดับ<br>ที่ | เงื่อนไขตามมาตรการ | ผลการปฏิบัติตามมาตรการ | ปัญหาและอุปสรรคที่ไม่สามารถปฏิบัติตามมาตรการ และแนวทางแก้ไข | รูป/เอกสารอ้างอิง |
|---|---|---|---|---|
| 4. | กำหนดให้มีจุดรวมพล กรณีเกิดแผ่นดินไหว เพื่อควบคุมและจัดการทางด้านข่าวสารแก่ผู้อาศัยในโครงการ | - โครงการจัดให้มีจุดรวมพลจำนวน 1 จุด ซึ่งติดกับถนนสาธารณะจำยอม มีพื้นที่รวม 45 ตารางเมตร คิดเป็น 0.26 ตารางเมตร/คน ซึ่งมีพื้นที่เพียงพอต่อการรวมพล และตรวจนับจำนวนคนก่อนอพยพออกสู่ภายนอกโครงการ | - | |

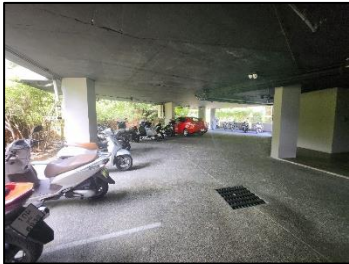
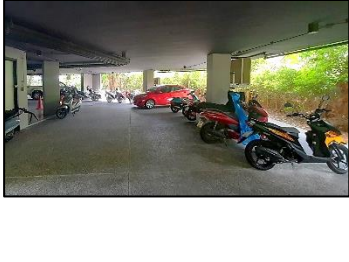
| ลำดับ<br>ที่ | เงื่อนไขตามมาตรการ | ผลการปฏิบัติตามมาตรการ | ปัญหาและอุปสรรคที่ไม่สามารถปฏิบัติตามมาตรการ และแนวทางแก้ไข | รูป/เอกสารอ้างอิง |
|---|---|---|---|---|
| 4. | ควบคุมความเร็วของรถภายในโครงการ เช่น ป้ายจำกัด ความเร็ว เพื่อไม่ให้เกิดการฟุ้งกระจายของฝุ่นบนผิวถนน | - โครงการไม่ได้ดำเนินการติดป้ายจำกัดควบคุมความเร็วของรถ | <b>ปัญหา :</b> โครงการไม่ได้ดำเนินการติดป้ายจำกัดควบคุมความเร็วของรถ<br><b>แนวทางแก้ไข :</b> ภายในพื้นที่โครงการได้จัดให้มีการดูแลสภาพพื้นที่จอดรถและถนนไม่ให้มีสิ่งกีดขวางทางจราจรอยู่เสมอ และทางโครงการได้กำหนดพื้นที่จอดรถยนต์และจักรยานยนต์อย่างชัดเจน ผู้พักอาศัยภายในโครงการอยู่ร่วมกันอย่างเป็นระบบการไม่พบป้ายเตือนต่างๆ ภายในโครงการจึงไม่ได้ส่งผลกระทบต่อผู้พักอาศัยในโครงการแต่อย่างใด | <br> |

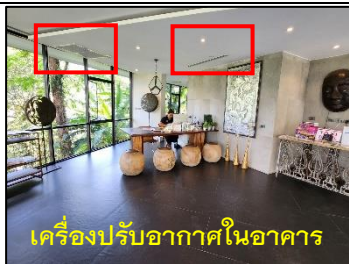
| ลำดับ<br>ที่ | เงื่อนไขตามมาตรการ | ผลการปฏิบัติตามมาตรการ | ปัญหาและอุปสรรคที่ไม่สามารถปฏิบัติตามมาตรการ และแนวทางแก้ไข | รูป/เอกสารอ้างอิง |
|---|---|---|---|---|
| 7. | เลือกใช้เครื่องปรับอากาศที่มีฉลากประหยัดไฟ เบอร์ 5 และไม่มีสาร CFCs เป็นส่วนประกอบ | - โครงการเลือกใช้เครื่องปรับอากาศที่มีฉลากประหยัดไฟ เบอร์ 5 และไม่มีสาร CFCs เป็นส่วนประกอบ | - | <br>เครื่องปรับอากาศในอาคาร |

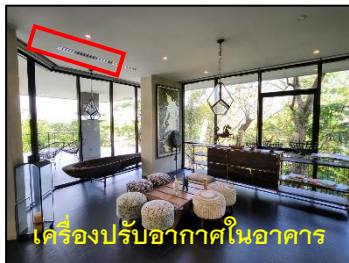
| ลำดับ<br>ที่ | เงื่อนไขตามมาตรการ | ผลการปฏิบัติตามมาตรการ | ปัญหาและอุปสรรคที่ไม่สามารถปฏิบัติตามมาตรการ และแนวทางแก้ไข | รูป/เอกสารอ้างอิง |
|---|---|---|---|---|
| 8. | ดูแลระบบปรับอากาศภายในอาคารอยู่เสมอ เปิดประตูอาคารบางจุดเพื่อให้อากาศถ่ายเทได้สะดวก | - โครงการดูแลระบบปรับอากาศภายในอาคารได้ดีอยู่เสมอ และมีการเปิดประตูอาคารบางจุดเพื่อให้อากาศถ่ายเทได้สะดวก | - | <br>เครื่องปรับอากาศในอาคาร |

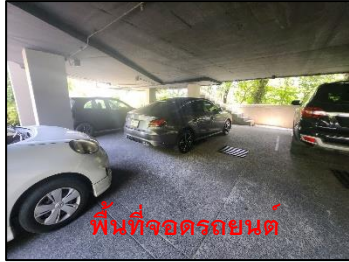
| ลำดับ<br>ที่ | เงื่อนไขตามมาตรการ | ผลการปฏิบัติตามมาตรการ | ปัญหาและอุปสรรคที่ไม่สามารถปฏิบัติตามมาตรการ และแนวทางแก้ไข | รูป/เอกสารอ้างอิง |
|---|---|---|---|---|
| 9. | ห้ามวางป้ายหรือสิ่งปลูกสร้างอื่นใดบังหรือกีดขวางบริเวณที่จอดรถยนต์ | - โครงการดำเนินการไม่ให้มีป้ายหรือสิ่งปลูกสร้างอื่นๆ กีดขวางบริเวณที่จอดรถยนต์ | - | <br>พื้นที่จอดรถยนต์ |

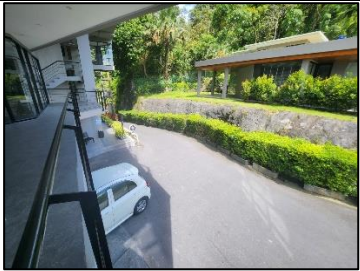
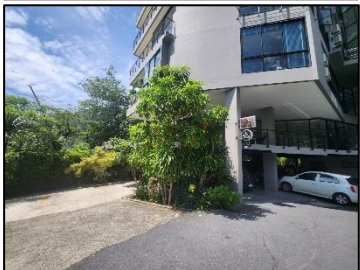
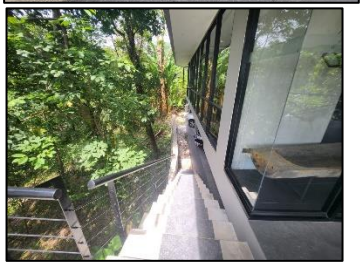
| ลำดับ<br>ที่ | เงื่อนไขตามมาตรการ | ผลการปฏิบัติตามมาตรการ | ปัญหาและอุปสรรคที่ไม่สามารถปฏิบัติตามมาตรการ และแนวทางแก้ไข | รูป/เอกสารอ้างอิง |
|---|---|---|---|---|
| 1. | ดูแลต้นไม้หรือปลูกต้นไม้ที่ช่วยลดเสียงดังบริเวณถนนภายในโครงการเพื่อลดเสียงดังจากรถยนต์ | - โครงการมีเจ้าหน้าที่รับผิดชอบดูแลต้นไม้และปลูกต้นไม้ในโครงการ เพื่อลดเสียงดังจากรถยนต์ | - | |

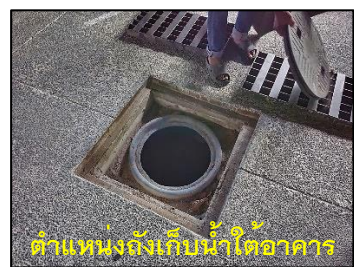
| ลำดับ<br>ที่ | เงื่อนไขตามมาตรการ | ผลการปฏิบัติตามมาตรการ | ปัญหาและอุปสรรคที่ไม่สามารถปฏิบัติตามมาตรการ และแนวทางแก้ไข | รูป/เอกสารอ้างอิง |
|---|---|---|---|---|
| 2. | หากมีเหตุขัดข้องที่แหล่งจ่ายน้ำไม่<br>สามารถส่งจ่ายน้ำให้กับโครงการได้รับ<br>ดำเนินติดต่อซื้อน้ำจากเอกชนที่เชื่อถือ<br>ได้มาทำการสำรองน้ำให้กับผู้อยู่อาศัย<br>จนกว่าแหล่งจ่ายน้ำจะสามารถจ่ายน้ำ<br>ให้กับโครงการได้ | - โครงการได้ทำการซื้อน้ำจากเอกชนมา<br>เก็บไว้ในถังเก็บน้ำใต้อาคาร โดยติดตั้งท่อ<br>รับน้ำเข้าสู่โครงการผ่านมิเตอร์ และเข้าสู่ถัง<br>เก็บน้ำใต้ดินของอาคาร | - | <br>ตำแหน่งถังเก็บน้ำใต้อาคาร |

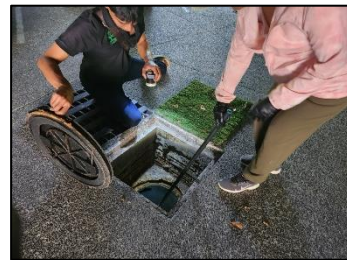
| ลำดับ<br>ที่ | เงื่อนไขตามมาตรการ | ผลการปฏิบัติตามมาตรการ | ปัญหาและอุปสรรคที่ไม่สามารถปฏิบัติตามมาตรการ และแนวทางแก้ไข | รูป/เอกสารอ้างอิง |
|---|---|---|---|---|
| 1. | จัดให้มีระบบบำบัดน้ำเสียรวม 1 ชุด ซึ่งสามารถบำบัดน้ำเสียที่มีค่า BOD <sub>out</sub> ไม่เกิน 20 มก./ล. ก่อนระบายเข้าสู่ระบบระบายน้ำด้านหน้าโครงการ | - โครงการจัดให้มีระบบบำบัดน้ำเสียรวม 1 ชุด ซึ่งโครงการได้ทำการตรวจวัดคุณภาพน้ำทิ้งที่ออกจากระบบบำบัดน้ำเสียรวม และผลการตรวจวัดคุณภาพน้ำทิ้ง บางพารามิเตอร์อยู่ในเกณฑ์ที่เกินค่ามาตรฐาน โดยมีรายละเอียดดังแสดงในบทที่ 3 | - | |

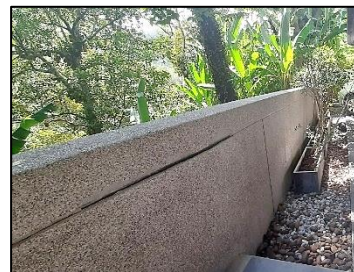
| ลำดับ<br>ที่ | เงื่อนไขตามมาตรการ | ผลการปฏิบัติตามมาตรการ | ปัญหาและอุปสรรคที่ไม่สามารถปฏิบัติตามมาตรการ และแนวทางแก้ไข | รูป/เอกสารอ้างอิง |
|---|---|---|---|---|
| 6. | จัดเตรียมเครื่องสูบน้ำหรืออุปกรณ์สำรองต่างๆ ไว้สำรองเพื่อใช้ในการสูบน้ำฝนที่ตกลงมาในโครงการในกรณีฉุกเฉินหรืออุปกรณ์ชำรุดเสียหาย | - โครงการไม่มีปัญหาเรื่องน้ำท่วมชุมชนเนื่องจากโครงการได้ออกแบบให้จัดทำรั้วถาวรที่บึงกำแพงกันดิน ทางด้านทิศเหนือและทิศตะวันออก ป้องกันน้ำฝนที่เกิดภายในโครงการไหลบ่าลงสู่ชุมชน โดยน้ำฝนที่เกิดภายในโครงการจะเข้าสู่ระบบระบายน้ำภายในโครงการ | - | <br>รั้วถาวรที่บึงกำแพงกันดิน |

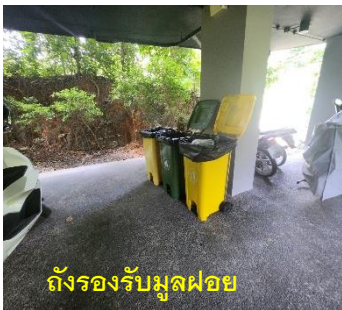
| ลำดับ<br>ที่ | เงื่อนไขตามมาตรการ | ผลการปฏิบัติตามมาตรการ | ปัญหาและอุปสรรคที่ไม่สามารถปฏิบัติตามมาตรการ และแนวทางแก้ไข | รูป/เอกสารอ้างอิง |
|---|---|---|---|---|
| | ชัดเจนมีประตูปิด-เปิดอย่างมิดชิด โดยรถเก็บขนมูลฝอยของเอกชนเข้ามาดำเนินการเก็บขนมูลฝอย เพื่อนำไปกำจัดต่อไป | | อาคาร โดยรถเก็บขนมูลฝอยของเอกชนเข้ามาดำเนินการเก็บขนมูลฝอย เพื่อนำไปกำจัดต่อไป ทั้งนี้ จากการตรวจสอบพบว่าถังรองรับมูลฝอยภายในโครงการ ไม่เพียงพอต่อมูลฝอยที่เกิดขึ้น ดังนั้น ทางโครงการควรเพิ่มถังรองรับมูลฝอยภายในโครงการ เพื่อไม่ให้เกิดปัญหามูลฝอยตกค้าง | <br>ถังรองรับมูลฝอย |

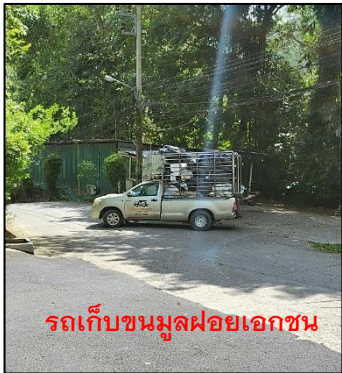
| ลำดับ<br>ที่ | เงื่อนไขตามมาตรการ | ผลการปฏิบัติตามมาตรการ | ปัญหาและอุปสรรคที่ไม่สามารถปฏิบัติตามมาตรการ และแนวทางแก้ไข | รูป/เอกสารอ้างอิง |
|---|---|---|---|---|
| 2. | จัดให้มีพนักงานคอยตรวจสอบไม่ให้มีมูลฝอยตกค้างภายในโครงการหากมีมูลฝอยตกค้างเกินกว่า 2 วัน ต้องรีบดำเนินการแจ้งให้หน่วยงานที่รับผิดชอบเข้ามาทำการเก็บขนมูลฝอยของโครงการให้เข้ามาเก็บขนและนำไปกำจัด | - โครงการมิได้จัดให้มีพนักงานคอยตรวจสอบมูลฝอยตกค้าง | <b>ปัญหา :</b> โครงการมิได้จัดให้มีพนักงานคอยตรวจสอบมูลฝอยตกค้าง<br><b>แนวทางแก้ไข :</b> จากการตรวจสอบพบว่าถังรองรับมูลฝอยภายในโครงการ ไม่เพียงพอต่อมูลฝอยที่เกิดขึ้น ดังนั้น ทางโครงการควรเพิ่มถังรองรับมูลฝอยภายในโครงการ เพื่อไม่ให้เกิดปัญหามูลฝอยตกค้าง และกำชับให้พนักงานตรวจสอบมูลฝอยตกค้าง หากมีมูลฝอยตกค้างเกินกว่า 2 วัน ต้องรีบดำเนินการแจ้งให้รถเก็บขน | <br>รถเก็บขนมูลฝอยเอกชน |

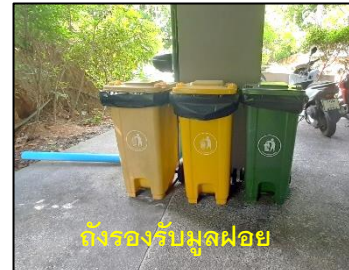
| ลำดับ<br>ที่ | เงื่อนไขตามมาตรการ | ผลการปฏิบัติตามมาตรการ | ปัญหาและอุปสรรคที่ไม่สามารถปฏิบัติตามมาตรการ และแนวทางแก้ไข | รูป/เอกสารอ้างอิง |
|---|---|---|---|---|
| 4. | รณรงค์ให้เจ้าหน้าที่และผู้พักอาศัยในโครงการช่วยกันรักษาความสะอาดภายในพื้นที่โครงการ และแยกประเภทมูลฝอยก่อนทิ้ง | - โครงการมีการรณรงค์ให้เจ้าหน้าที่และผู้พักอาศัยในพื้นที่โครงการช่วยกันรักษาความสะอาด ส่วนเรื่องการแยกประเภทของมูลฝอยนั้น ยังไม่มีการคัดแยกที่ชัดเจน | - | <br>ถังรองรับมูลฝอย |

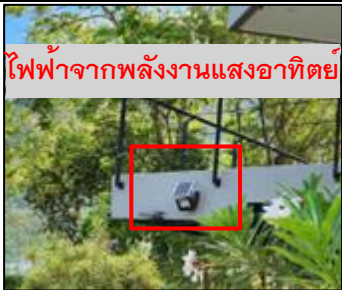
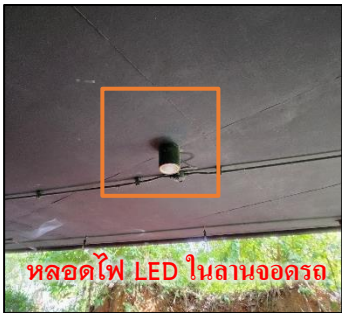
| ลำดับ<br>ที่ | เงื่อนไขตามมาตรการ | ผลการปฏิบัติตามมาตรการ | ปัญหาและอุปสรรคที่ไม่สามารถปฏิบัติตามมาตรการ และแนวทางแก้ไข | รูป/เอกสารอ้างอิง |
|---|---|---|---|---|
| 4. | เลือกใช้ผลิตภัณฑ์ชนิดประหยัดพลังงาน (หลอด คอมแพคฟลูออเรสเซนต์ ) หรือ หลอดแอลอีดี ที่มี อายุการใช้งาน ยาวนานบริเวณที่พักอาศัย และหลอดไฟ ที่มีกำลังส่องสว่างสูงแต่ใช้วัตต์ต่ำ สำหรับในพื้นที่ส่วนกลาง หรือพื้นที่ที่ จำเป็นต้องเปิดไฟไว้ตลอดทั้งวัน เลือกใช้ บัลลัสต์ประหยัดไฟ เพื่อช่วยเพิ่ม ประสิทธิภาพในการประหยัดไฟ ได้มากขึ้น | - โครงการเลือกใช้ผลิตภัณฑ์หลอดไฟชนิด ประหยัดพลังงานที่มีอายุการใช้งาน ยาวนาน (หลอดไฟLED) เพื่อใช้ในการส่องสว่างภายในโครงการไม่ว่าจะเป็นในตัว อาคาร พื้นที่ ส่วนกลางหรือพื้นที่ที่ จำเป็นต้องเปิดไฟไว้ตลอดทั้งวัน โดย หลอดไฟLED จะประหยัดพลังงานมากกว่า ทั้งนี้ ภายในโครงการได้เพิ่มทางเลือกใน การใช้ไฟฟ้าจากพลังงานแสงอาทิตย์ร่วม ด้วย โดยจะติดตั้งระบบไฟฟ้างดล้อม พื้นที่นอกตัวอาคาร | - | |

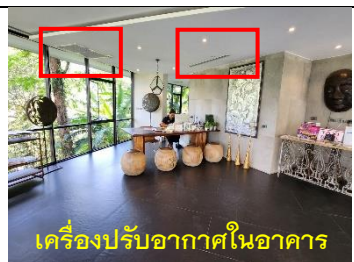
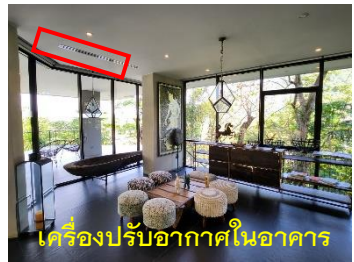
| ลำดับ<br>ที่ | เงื่อนไขตามมาตรการ | ผลการปฏิบัติตามมาตรการ | ปัญหาและอุปสรรคที่ไม่สามารถปฏิบัติตามมาตรการ และแนวทางแก้ไข | รูป/เอกสารอ้างอิง |
|---|---|---|---|---|
| 7. | เลือกใช้ระบบปรับอากาศที่เหมาะสม และเลือกอุปกรณ์เครื่องใช้ไฟฟ้าต่างๆ แบบประหยัดไฟเบอร์ 5 และอายุการใช้งานที่ยาวนาน | - โครงการเลือกใช้ระบบปรับอากาศที่เหมาะสม และเลือกอุปกรณ์เครื่องใช้ไฟฟ้าต่างๆ แบบประหยัดไฟเบอร์ 5 และอายุการใช้งานที่ยาวนาน | - | <p>เครื่องปรับอากาศในอาคาร</p> <p>เครื่องปรับอากาศในอาคาร</p> |

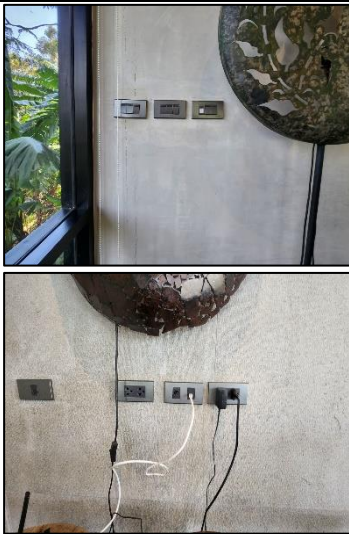
| ลำดับ<br>ที่ | เงื่อนไขตามมาตรการ | ผลการปฏิบัติตามมาตรการ | ปัญหาและอุปสรรคที่ไม่สามารถปฏิบัติตามมาตรการ และแนวทางแก้ไข | รูป/เอกสารอ้างอิง |
|---|---|---|---|---|
| 8. | จัดให้มีสวิตช์ไฟแยกออกจากกัน เพื่อให้สามารถเปิด-ปิดได้เฉพาะจุด เพื่อเป็นการประหยัด พลังงาน | - โครงการจัดให้มีสวิตช์ไฟแยกออกจากกัน เพื่อให้สามารถเปิด-ปิดได้เฉพาะจุด | - | |

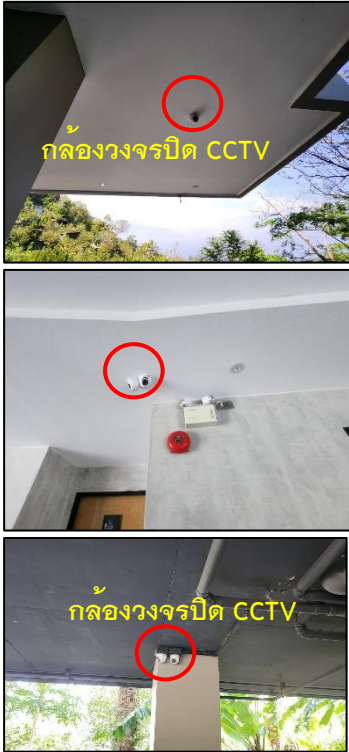
| ลำดับ<br>ที่ | เงื่อนไขตามมาตรการ | ผลการปฏิบัติตามมาตรการ | ปัญหาและอุปสรรคที่ไม่สามารถปฏิบัติตามมาตรการ และแนวทางแก้ไข | รูป/เอกสารอ้างอิง |
|---|---|---|---|---|
| 4. | จัดให้มีเจ้าหน้าที่หรือยามรักษาความปลอดภัย คอยอำนวยความสะดวกและจัดระบบการจราจรบริเวณทางเข้า-ออกพื้นที่จอดรถ | - โครงการไม่ได้มีการว่าจ้างเจ้าหน้าที่รักษาความปลอดภัย แต่ภายในโครงการมีการติดตั้งกล้องวงจรปิด CCTV เพื่อดูแลความปลอดภัยตลอด 24 ชั่วโมง | - | |

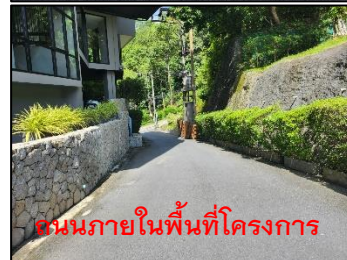
| ลำดับ<br>ที่ | เงื่อนไขตามมาตรการ | ผลการปฏิบัติตามมาตรการ | ปัญหาและอุปสรรคที่ไม่สามารถปฏิบัติตามมาตรการ และแนวทางแก้ไข | รูป/เอกสารอ้างอิง |
|---|---|---|---|---|
| 5. | จัดให้มีที่จอดรถยนต์อย่างน้อย 14 คันภายในพื้นที่จอดรถ | - โครงการไม่จัดให้มีที่จอดรถยนต์อย่างน้อย 14 คันภายในพื้นที่จอดรถ | <p><b>ปัญหา :</b> โครงการไม่จัดให้มีที่จอดรถยนต์อย่างน้อย 14 คันภายในพื้นที่จอดรถ</p> <p><b>แนวทางแก้ไข :</b> เนื่องจากผู้พักอาศัยภายในโครงการ รวมถึงเจ้าหน้าที่ส่วนใหญ่ใช้รถจักรยานยนต์ในการขับขี่เป็นหลัก เพื่อให้สอดคล้องกับความเป็นจริง ทางโครงการจึงจำเป็นต้องปรับพื้นที่จอดรถยนต์บางส่วนเป็นพื้นที่จอดรถจักรยานยนต์ ทั้งนี้ ในส่วนของผู้ที่ใช้รถยนต์ยังสามารถจอดรถได้อย่างเพียงพอในพื้นที่โครงการ โดยมีได้จอดกีดขวางทางจราจรแต่อย่างใด</p> | |

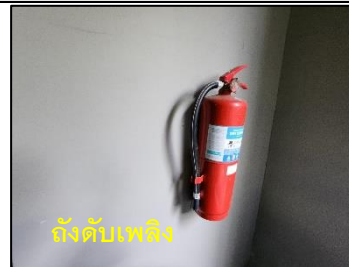
| ลำดับ<br>ที่ | เงื่อนไขตามมาตรการ | ผลการปฏิบัติตามมาตรการ | ปัญหาและอุปสรรคที่ไม่สามารถปฏิบัติตามมาตรการ และแนวทางแก้ไข | รูป/เอกสารอ้างอิง |
|---|---|---|---|---|
| 1. | ออกแบบระบบป้องกันอัคคีภัยตามที่ส่วนราชการที่เกี่ยวข้องกำหนด | - โครงการได้ดำเนินการออกแบบระบบป้องกันอัคคีภัยตามที่ส่วนราชการที่เกี่ยวข้องกำหนด | - | |

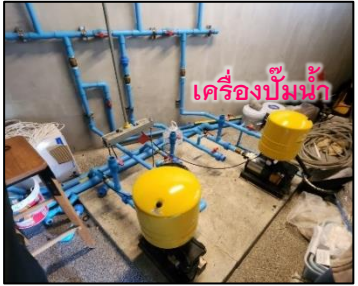
| ลำดับ<br>ที่ | เงื่อนไขตามมาตรการ | ผลการปฏิบัติตามมาตรการ | ปัญหาและอุปสรรคที่ไม่สามารถปฏิบัติตามมาตรการ และแนวทางแก้ไข | รูป/เอกสารอ้างอิง |
|---|---|---|---|---|
| 5. | ระบบการส่งน้ำ ที่เก็บกักน้ำ บำบัดและ การติดตั้งจะต้องได้รับการตรวจสอบและ รับรองจากวิศวกรโยธาซึ่งคณะกรรมการ ควบคุมการประกอบวิชาชีพวิศวกรรม และสถาปัตยกรรมรับรอง และต้องมีการ ป้องกันไม่ให้เกิดความเสียหายเมื่อเกิด เพลิงไหม้ | - โครงการได้มีการติดตั้งระบบการส่งน้ำ ที่ เก็บกักน้ำ บำบัด ตามมาตรการกำหนด | - | |

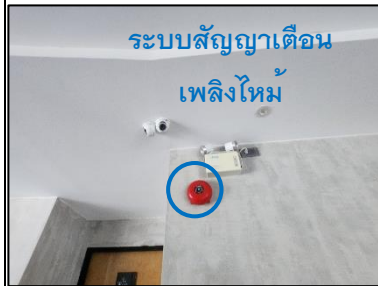
| ลำดับ<br>ที่ | เงื่อนไขตามมาตรการ | ผลการปฏิบัติตามมาตรการ | ปัญหาและอุปสรรคที่ไม่สามารถปฏิบัติตามมาตรการ และแนวทางแก้ไข | รูป/เอกสารอ้างอิง |
|---|---|---|---|---|
| 7. | กำหนดให้มีระบบสัญญาณเตือนเพลิงไหม้ทุกชั้น ระบบสัญญาณเตือนเพลิงไหม้อย่างน้อยต้องประกอบด้วยอุปกรณ์ส่งสัญญาณเพื่อให้หนีไฟที่สามารถส่งเสียงหรือสัญญาณให้คนที่อยู่ในอาคารได้ยินหรือทราบอย่างทั่วถึงและอุปกรณ์แจ้งเหตุที่มีทั้งระบบแจ้งเหตุอัตโนมัติและระบบแจ้งเหตุที่ใช้มือเพื่อให้อุปกรณ์ข้างต้นทำงาน | - โครงการจัดให้มีระบบสัญญาณเตือนเพลิงไหม้ทุกชั้น | - | |

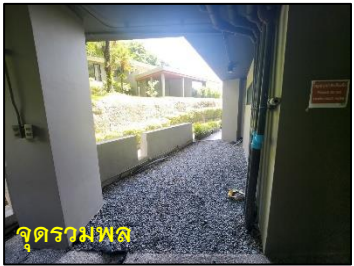
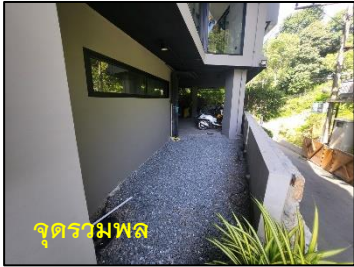
| ลำดับ<br>ที่ | เงื่อนไขตามมาตรการ | ผลการปฏิบัติตามมาตรการ | ปัญหาและอุปสรรคที่ไม่สามารถปฏิบัติตามมาตรการ และแนวทางแก้ไข | รูป/เอกสารอ้างอิง |
|---|---|---|---|---|
| 13. | ตรวจสอบพื้นที่จุดรวมพลให้สามารถใช้งานได้ ตามที่กฎหมายกำหนด | - โครงการจัดมีจุดรวมพลจำนวน 1 จุด มีพื้นที่รวม 45 ตารางเมตร คิดเป็น 0.26 ตารางเมตร/คน ซึ่งเพียงพอต่อการรวมพลเพื่อตรวจนับจำนวนคนก่อนอพยพออกสู่ภายนอกโครงการ โดยไม่กีดขวางการเข้ามาช่วยดับเพลิงของรถดับเพลิงและการปฏิบัติงานของเจ้าหน้าที่ | - | |

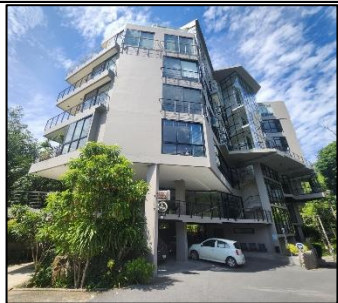
| ลำดับ<br>ที่ | เงื่อนไขตามมาตรการ | ผลการปฏิบัติตามมาตรการ | ปัญหาและอุปสรรคที่ไม่สามารถปฏิบัติตามมาตรการ และแนวทางแก้ไข | รูป/เอกสารอ้างอิง |
|---|---|---|---|---|
| 1. | ควบคุมดูแลอาคารและบริเวณต่างๆ ภายในโครงการให้อยู่ในสภาพดีและสวยงามอยู่เสมอ ตามแบบภูมิสถาปัตยกรรมที่ได้ออกแบบไว้และสอดคล้องกับชุมชนรอบข้าง | - โครงการมีการควบคุมดูแลอาคารและบริเวณต่างๆ ภายในโครงการให้อยู่ในสภาพดีและสวยงามอยู่เสมอ | - | |

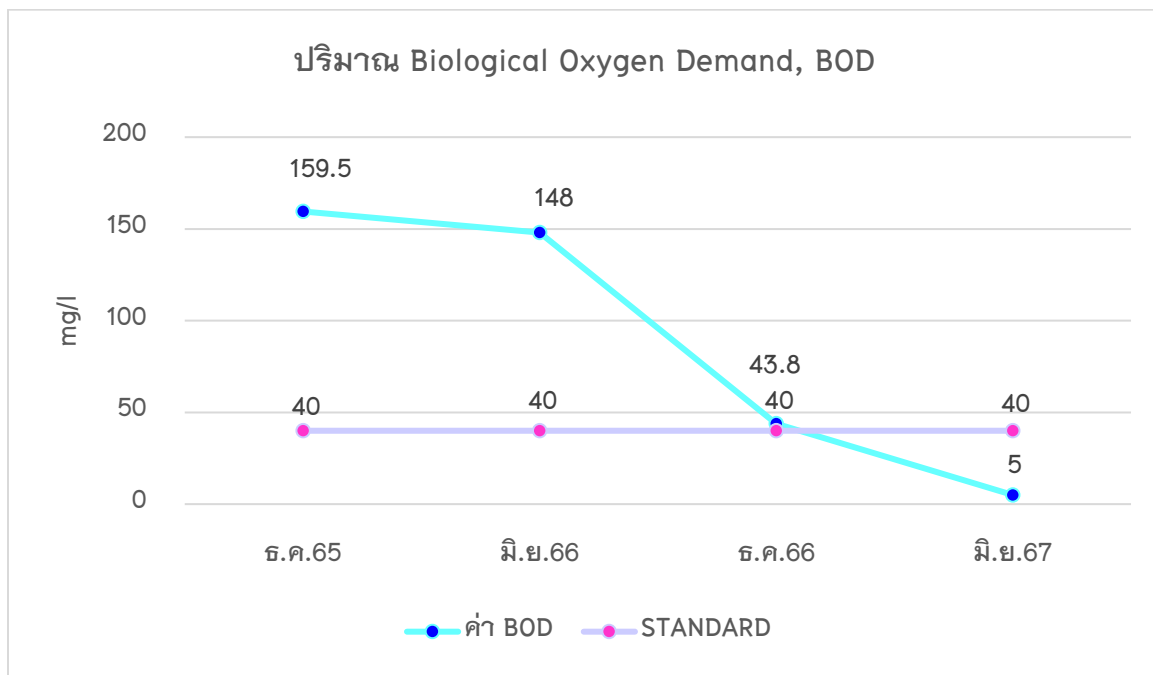
รูปที่ 3-2 กราฟเปรียบเทียบผลการตรวจวัดปริมาณ BOD

จากตารางที่ 3-4 และรูปที่ 3-2 ถึง รูปที่ 3-3 แสดงให้เห็นว่าประสิทธิภาพในการบำบัดน้ำเสียในพารามิเตอร์ที่สำคัญ คือ ค่าความสกปรกในรูปของสารอินทรีย์ (BOD) และค่าสารแขวนลอย (Total Suspended Solids, TSS) ซึ่งมีค่าน้ำทิ้งอยู่ในค่ามาตรฐานตามที่กฎหมายกำหนด แสดงให้เห็นว่าระบบบำบัดน้ำเสียรวมสามารถรองรับปริมาณน้ำเสียที่เกิดขึ้นได้ทั้งหมด ทั้งนี้ จากผลการตรวจวัดข้างต้นสามารถสรุปได้ว่า ทางโครงการได้มีการจัดจ้างเจ้าหน้าที่ที่มีความชำนาญคอยทำการตรวจสอบและปรับปรุง บำรุงรักษาระบบบำบัดน้ำเสียให้มีประสิทธิภาพอยู่เสมอ และการสูบกากตะกอนในถังบำบัดน้ำเสีย หรือจะเป็นการเติมจุลินทรีย์ในถังบำบัดเพื่อปรับสภาพน้ำเสียในถัง เพื่อการทำงานที่ได้ประสิทธิภาพของระบบบำบัดน้ำเสียมากขึ้น
