# รายงานผลการปฏิบัติตามมาตรการป้องกันและแก้ไขผลกระทบสิ่งแวดล้อม และมาตรการติดตามตรวจสอบผลกระทบสิ่งแวดล้อม

ชื่อโครงการ                      โรงแรม พูลรดา บูทีค ไฮเทล

ประจำเดือนมกราคม-กรกฎาคม 2567 (ระยะดำเนินการ)

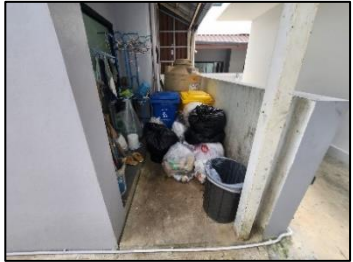
| ลำดับ<br>ที่ | เงื่อนไขตามมาตรการ | ผลการปฏิบัติตามมาตรการ | ปัญหาและอุปสรรคที่ไม่สามารถปฏิบัติตามมาตรการ และแนวทางแก้ไข | รูป/เอกสารอ้างอิง |
|---|---|---|---|---|
| 5. | โครงการต้องดูแลความสะอาดของ<br>ห้องพักขยะอย่างสม่ำเสมอ เพื่อป้องกัน<br>กลิ่นเหม็นรบกวน | - โครงการไม่ได้จัดให้มีห้องพักมูลฝอยรวม | <b>ปัญหา :</b> โครงการไม่ได้จัดให้มีห้องพักมูล<br>ฝอยรวม<br><b>แนวทางแก้ไข :</b> มูลฝอยที่เกิดขึ้นภายใน<br>โครงการเจ้าหน้าที่จะทำการรวบรวมมูล<br>ฝอยทั้งหมด และนำไปทิ้งในจุดบริการที่พักร<br>มูลฝอยที่เทศบาลตำบลเทพกระษัตรี<br>กำหนดไว้ให้ซึ่งอยู่ไม่ไกลจากโครงการมาก<br>นัก หลังจากนั้นทางเทศบาลตำบลเทพ<br>กระษัตรีจะดำเนินการเก็บขนเพื่อนำมูล<br>ฝอยไปกำจัดต่อไป | <br><b>จุดพักมูลฝอยของโครงการ</b> |

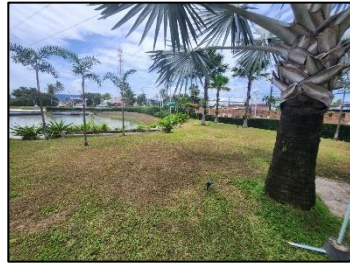
| ลำดับ<br>ที่ | เงื่อนไขตามมาตรการ | ผลการปฏิบัติตามมาตรการ | ปัญหาและอุปสรรคที่ไม่สามารถปฏิบัติ<br>ตามมาตรการ และแนวทางแก้ไข | รูป/เอกสารอ้างอิง |
|---|---|---|---|---|
| 4. | ในบริเวณที่เป็นสนามหญ้า ต้องมีการ<br>ปักป้ายห้ามเดินลัดสนาม หรือห้ามจอด<br>รถ | - โครงการไม่มีการปักป้ายห้ามเดินลัดสนาม<br>- โครงการได้มีป้ายห้ามจอดรถในพื้นที่ห้าม<br>จอด | <b>ปัญหา :</b> โครงการไม่มีการปักป้ายห้ามเดิน<br>ลัดสนาม<br><b>แนวทางแก้ไข :</b> จากการตรวจสอบพื้นที่<br>สนามในโครงการ พบว่า ทางโครงการจัด<br>ให้มีเจ้าหน้าที่คอยดูแลสภาพพื้นที่อยู่เสมอ<br>การไม่พบป้ายห้ามเดินลัดสนามจึงไม่ส่งผล<br>กระทบใด | |

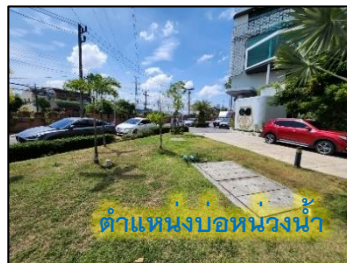
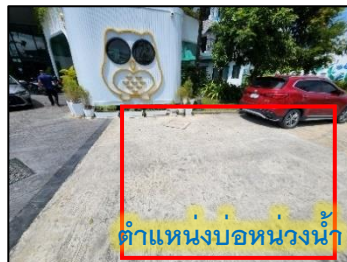
| ลำดับ<br>ที่ | เงื่อนไขตามมาตรการ | ผลการปฏิบัติตามมาตรการ | ปัญหาและอุปสรรคที่ไม่สามารถปฏิบัติตามมาตรการ และแนวทางแก้ไข | รูป/เอกสารอ้างอิง |
|---|---|---|---|---|
| 3. | นำน้ำฝนจากบ่อหมักน้ำมาใช้ประโยชน์ให้มากที่สุด เช่น รดน้ำต้นไม้ ล้างพื้น ล้างท่อ ถนน เป็นต้น | - โครงการไม่ได้นำเอาน้ำจากบ่อหมักน้ำมาใช้ประโยชน์แต่อย่างใด | <b>ปัญหา :</b> โครงการไม่ได้นำเอาน้ำจากบ่อหมักน้ำมาใช้ประโยชน์แต่อย่างใด<br><b>แนวทางแก้ไข :</b> เนื่องจากโครงการได้ทำการติดตั้งบ่อหมักน้ำไว้ใต้ถนนภายในโครงการ และในช่วงก่อสร้างก็ได้ติดตั้งเครื่องปั๊มน้ำที่เชื่อมต่อกับบ่อหมักเพื่อให้นำน้ำมาใช้ประโยชน์ น้ำที่อยู่ในบ่อหมักจะถูกกักเก็บไว้ แล้วค่อยทยอยปล่อยออกสู่ภายนอกโครงการต่อไป | <br> |

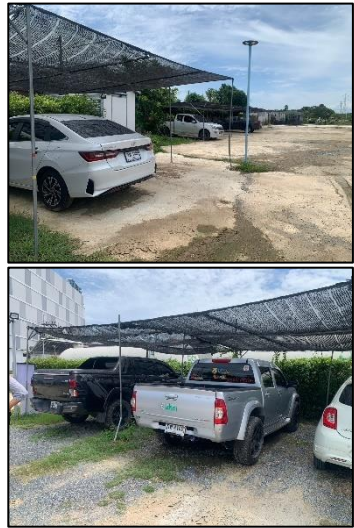
| ลำดับ<br>ที่ | เงื่อนไขตามมาตรการ | ผลการปฏิบัติตามมาตรการ | ปัญหาและอุปสรรคที่ไม่สามารถปฏิบัติตามมาตรการ และแนวทางแก้ไข | รูป/เอกสารอ้างอิง |
|---|---|---|---|---|
| 5. | จัดให้มีเส้นแบ่งช่องจราจรอย่างชัดเจนเพื่อความเป็นระเบียบเรียบร้อยของการจราจรภายในลานจอดรถของโครงการ | - โครงการไม่ได้จัดให้มีเส้นแบ่งช่องจราจรภายในโครงการ | <b>ปัญหา :</b> โครงการไม่ได้จัดให้มีเส้นแบ่งช่องจราจรภายในโครงการ<br><b>แนวทางแก้ไข :</b> ภายในโครงการไม่ได้จัดให้มีเส้นแบ่งช่องจราจร ทั้งนี้ จากการตรวจสอบพบว่า การไม่พบเส้นแบ่งช่องจราจรภายในโครงการ มิได้ส่งผลกระทบต่อจราจรภายในโครงการแต่อย่างใด ผู้เข้าพักอาศัยหรือพนักงานใช้ถนนและจอดรถในตำแหน่งที่โครงการกำหนดไว้อย่างเป็นระเบียบ | <br>ที่จอดรถโครงการ |
