ภาพที่ 1 แสดงป้ายชื่อโครงการ

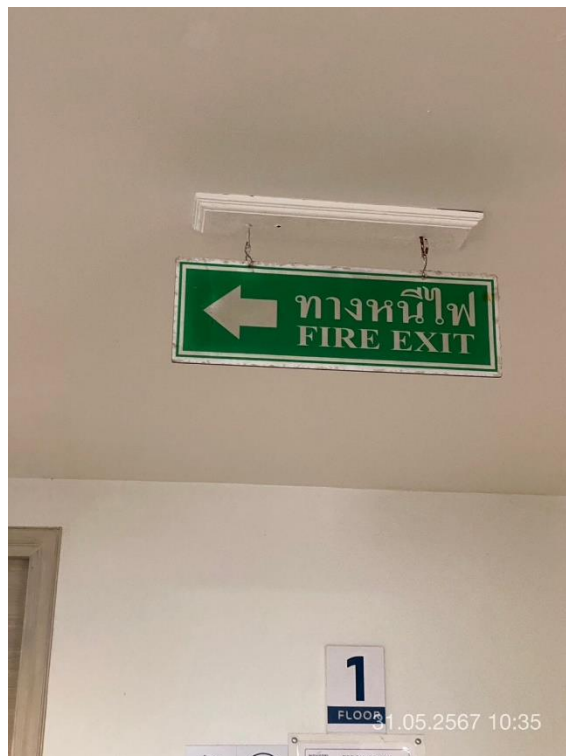
ภาพที่ 2 แสดงป้ายทางหนีไฟ

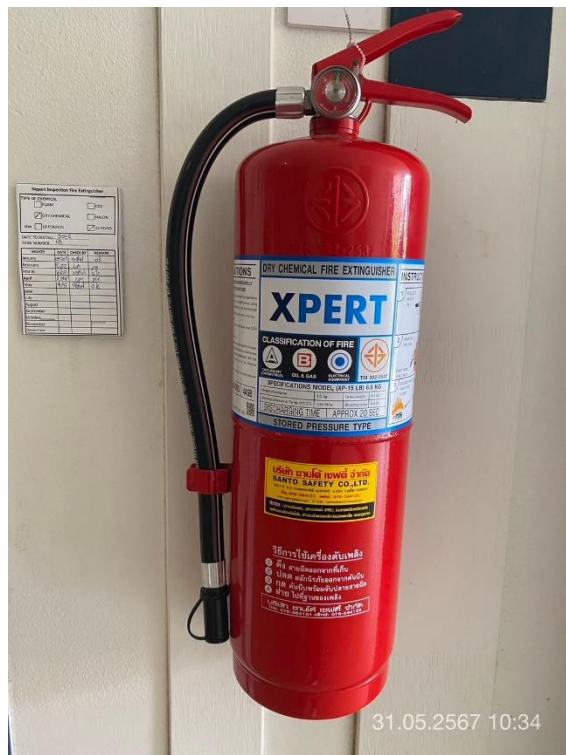
ภาพที่ 3 แสดงถังดับเพลิง

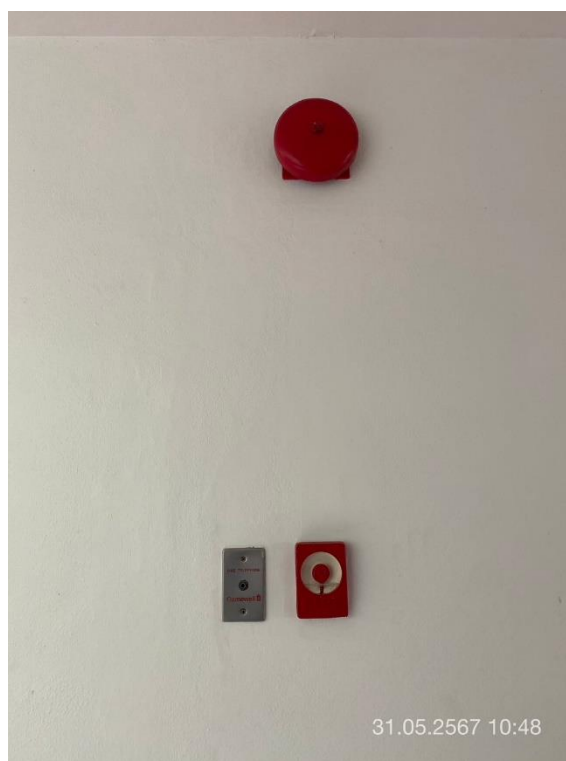
ภาพที่ 4 แสดงสัญญาณเตือนภัยด้วยมือ / Alarm bell

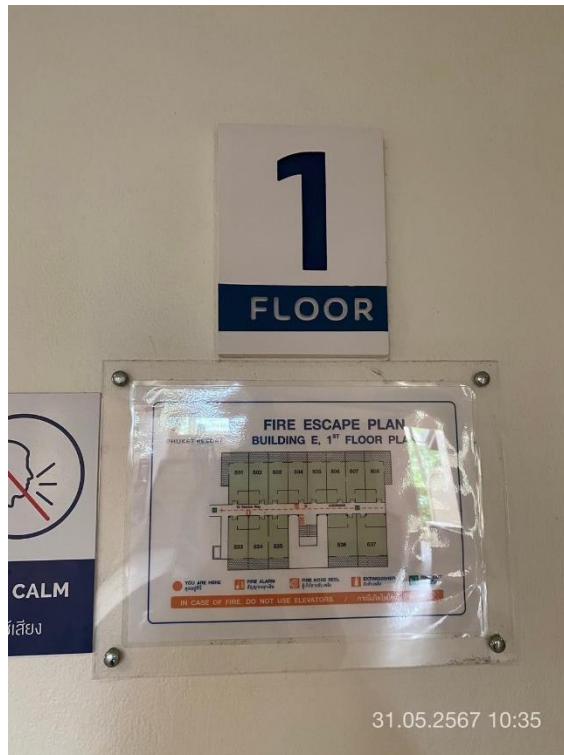
ภาพที่ 5 แสดงผังทางหนีไฟ

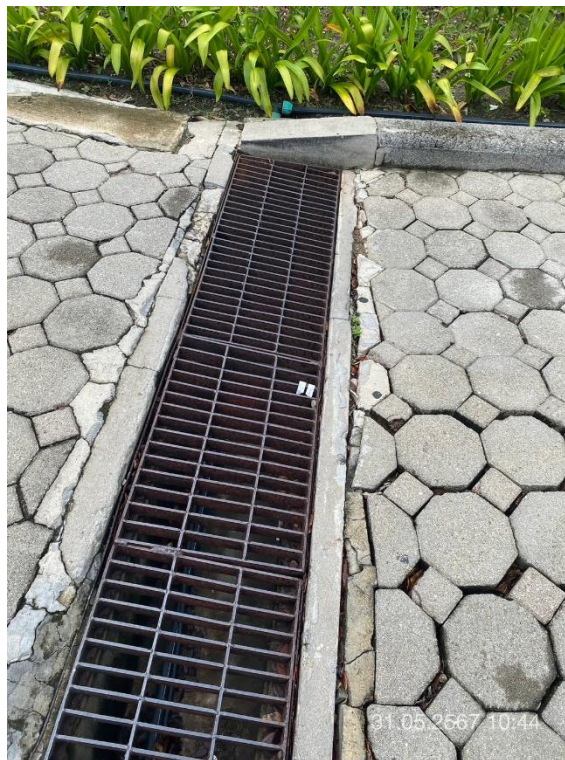
ภาพที่ 6 แสดงรางระบายน้ำภายนอกอาคารและตะแกรงดักขยะ

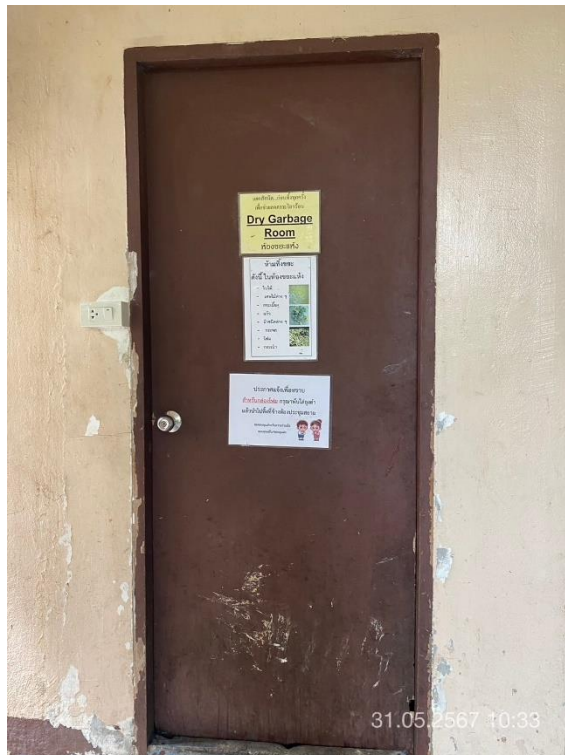
ภาพที่ 7 แสดงห้องพักขยะแห้ง

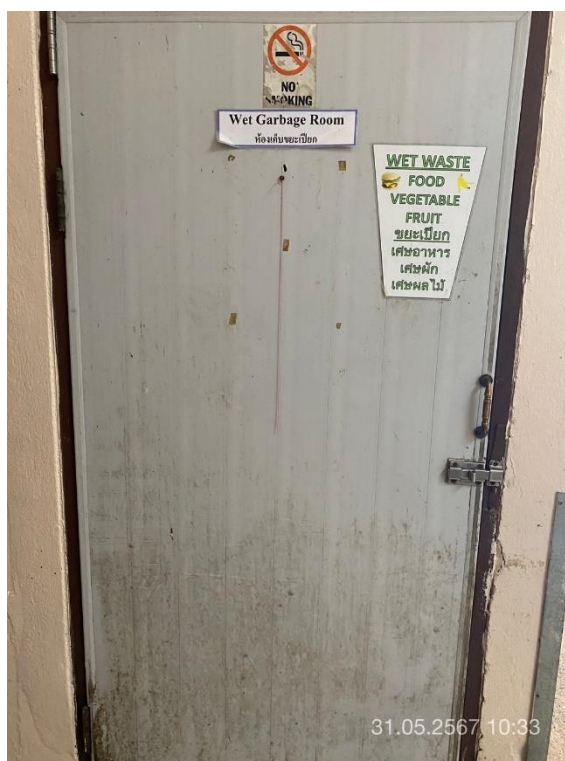
ภาพที่ 8 แสดงห้องพักขยะเปียก

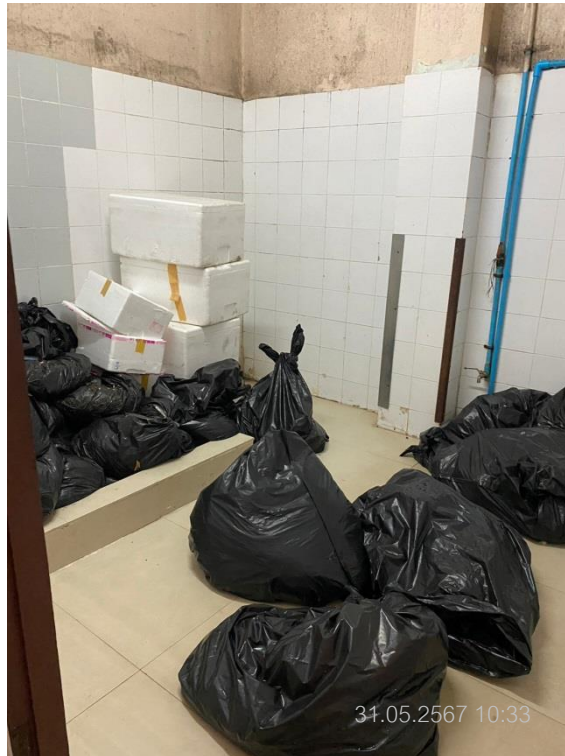
ภาพที่ 9 แสดงภายในห้องพักขยะเปียก

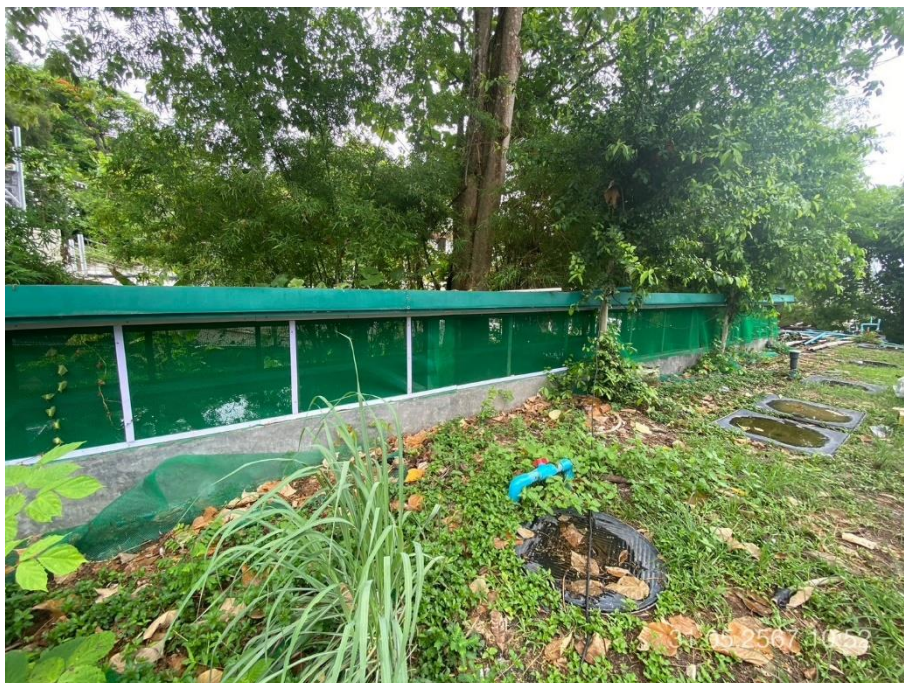
ภาพที่ 30 แสดงระบบบำบัดน้ำเสียของโครงการ 150 ลบ.ม.

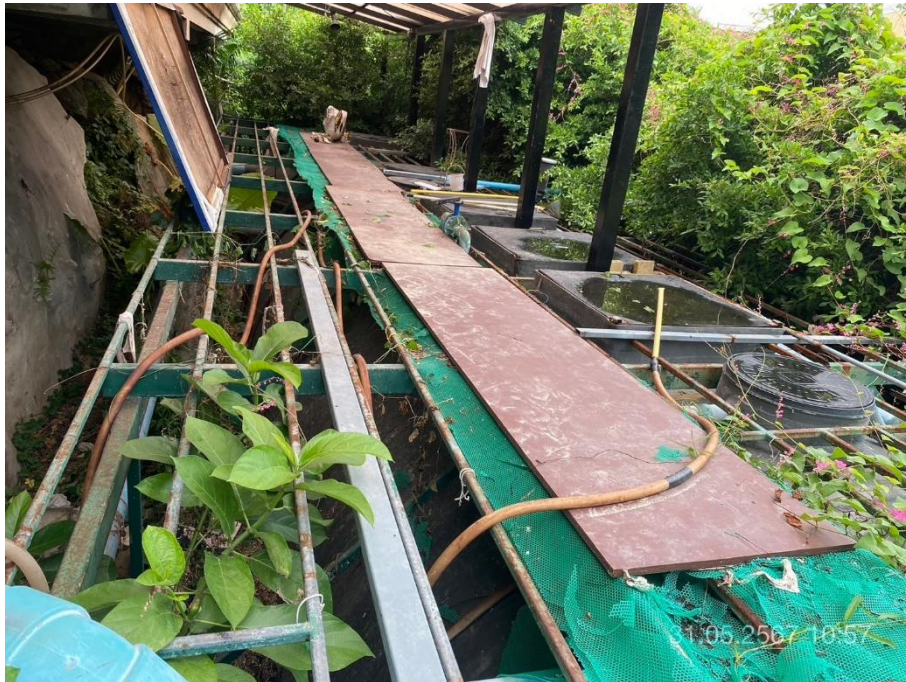
ภาพที่ 31 แสดงระบบบำบัดน้ำเสียของโครงการ 80 ลบ.ม.

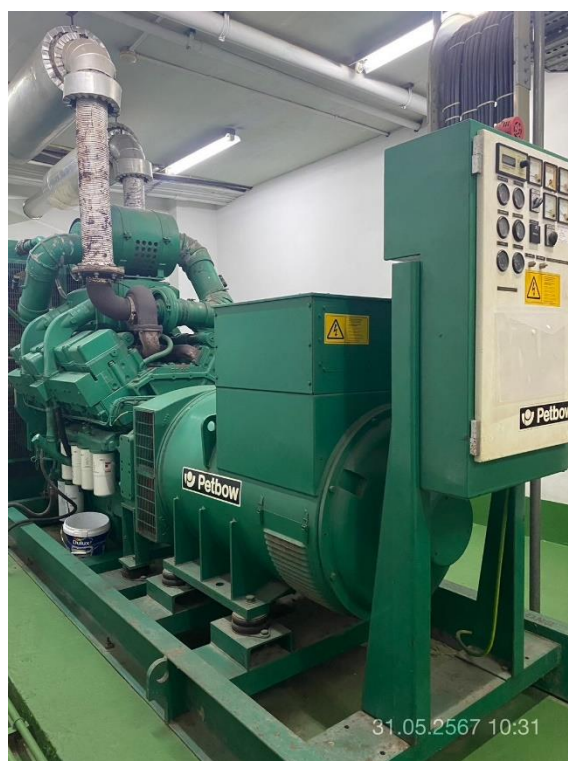
ภาพที่ 32 แสดงเครื่องกำเนิดไฟฟ้า

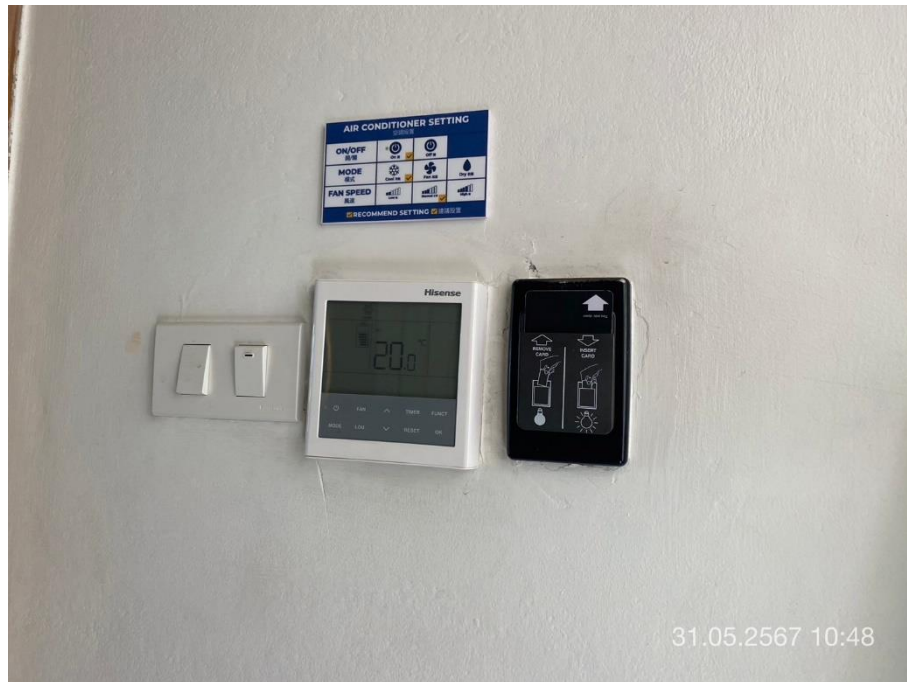
ภาพที่ 33 แสดงระบบควบคุมเครื่องปรับอากาศด้วย Key Card

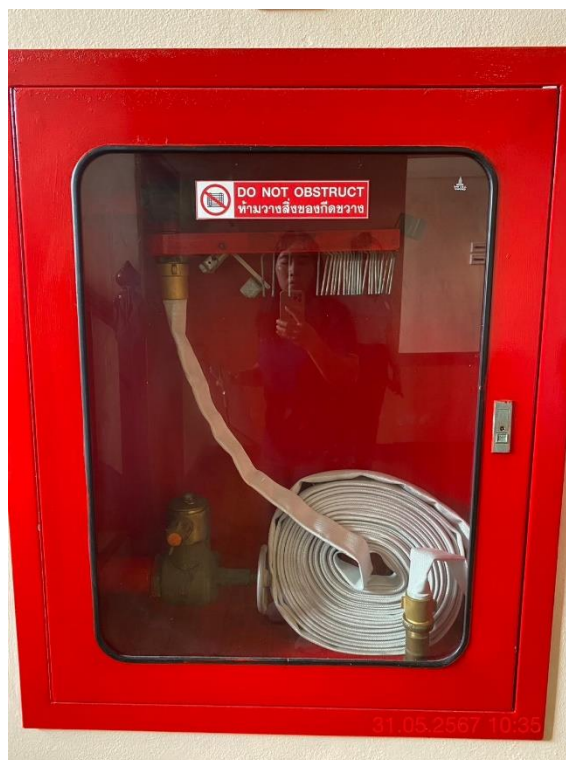
ภาพที่ 34 แสดงตู้เก็บสายน้ำดับเพลิง

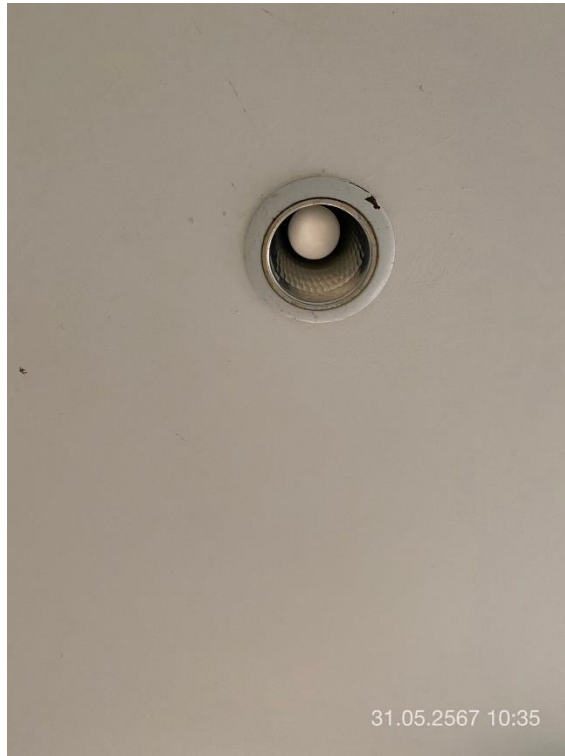
ภาพที่ 35 แสดงหลอดไฟชนิดประหยัดพลังงาน LED

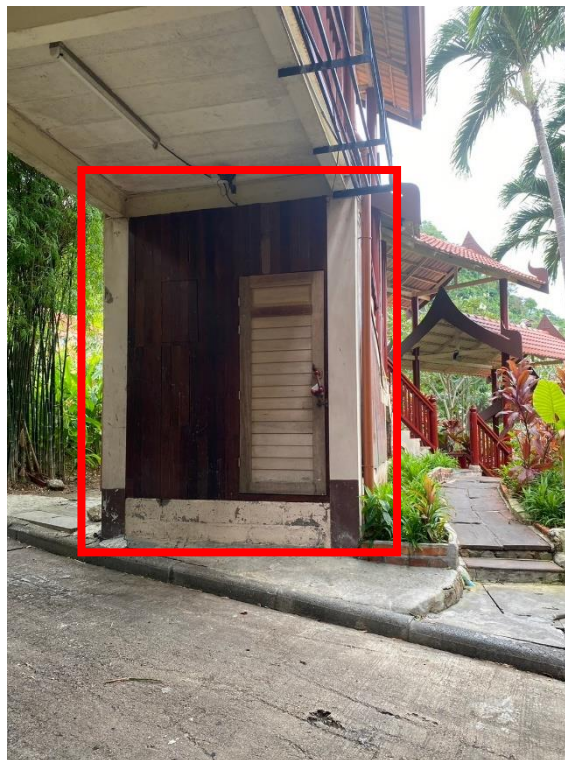
ภาพที่ 36 แสดงห้องพักพวกใบไม้เศษใบไม้

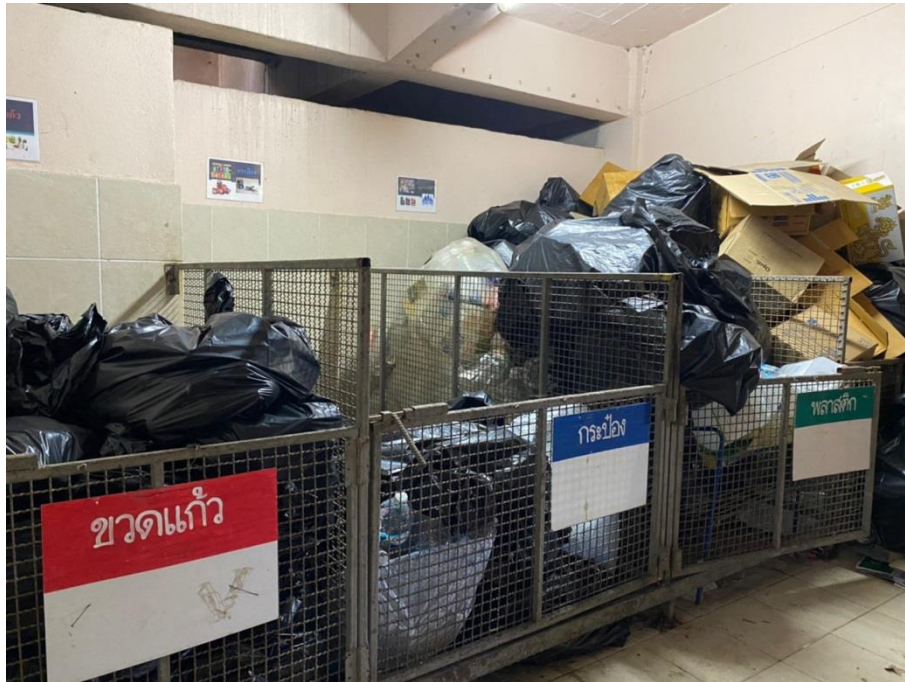
ภาพที่ 37 แสดงห้องพักขยะรีไซเคิล

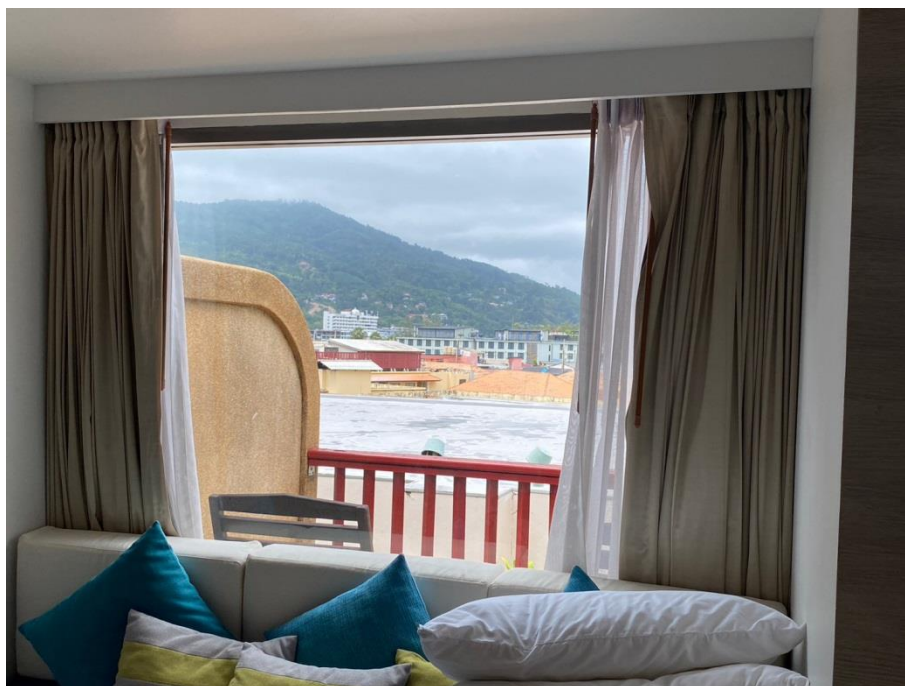
ภาพที่ 38 แสดงหน้าต่างและม่านกันแสงภายในห้องพัก
