รูปแสดงการปฏิบัติตามมาตรการป้องกันและแก้ไขผลกระทบสิ่งแวดล้อม และมาตรการติดตามตรวจสอบผลกระทบสิ่งแวดล้อม  
โครงการอาคารชุด Artemis Bangkok (อาร์ทีมิส กรุงเทพฯ)  
ระหว่างเดือนมกราคม - มิถุนายน พ.ศ. 2567

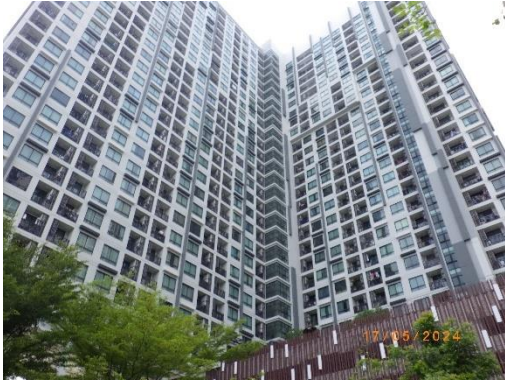
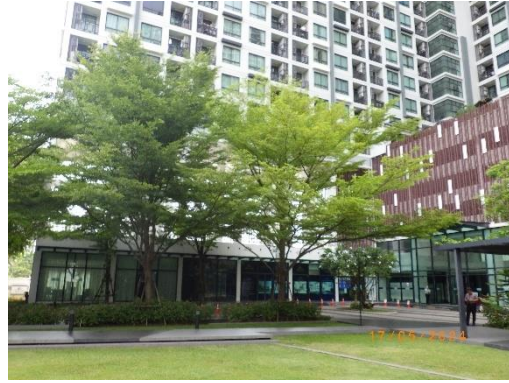
รูปที่ 2-1 โครงการเป็นระเบียบเรียบร้อยตามภูมิสถาปัตย์ที่ได้ออกแบบไว้

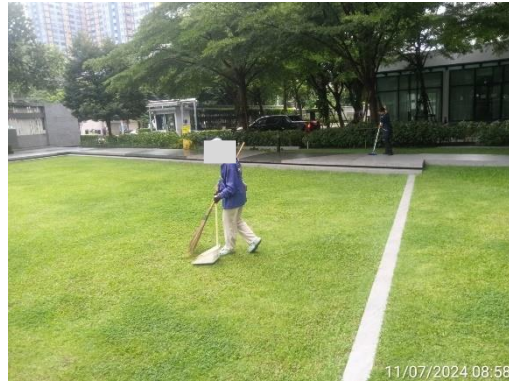
รูปที่ 2-2 เจ้าหน้าที่ดูแลต้นไม้และพื้นที่สีเขียวบริเวณต่าง ๆ ภายในโครงการ

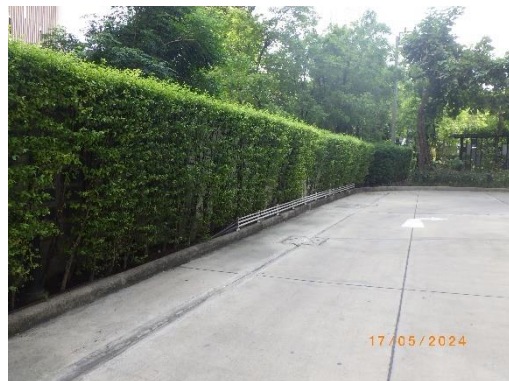
รูปที่ 2-3 รั้ว/กำแพงรอบพื้นที่โครงการให้อยู่ในสภาพดีตลอดเวลา

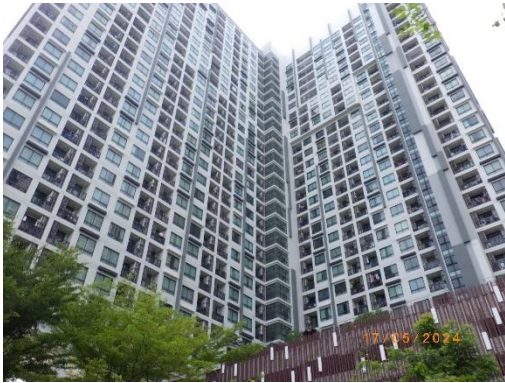
รูปที่ 2-4 โครงสร้างของอาคารอยู่ในสภาพดีตามที่ได้รับการออกแบบไว้

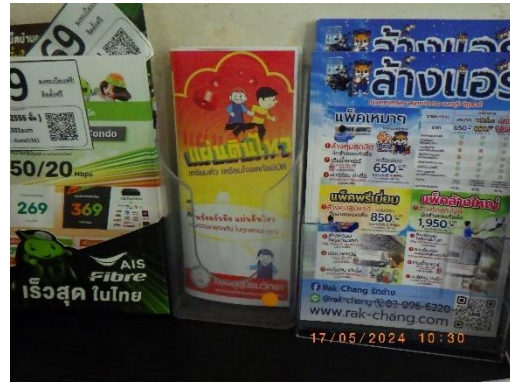
รูปที่ 2-5 แผ่นพับคู่มือการปฏิบัติตนเมื่อเกิดเหตุแผ่นดินไหว

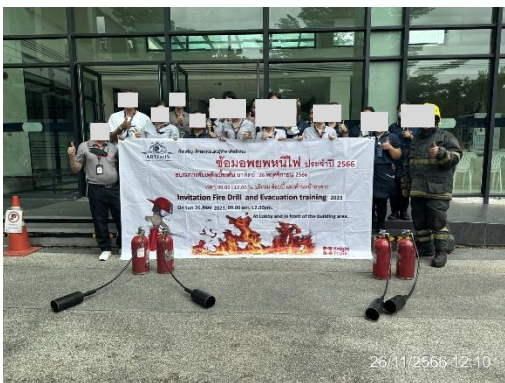
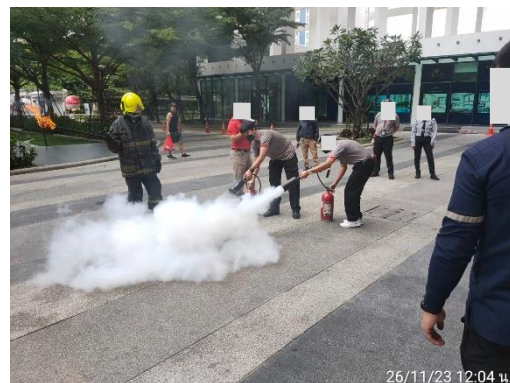
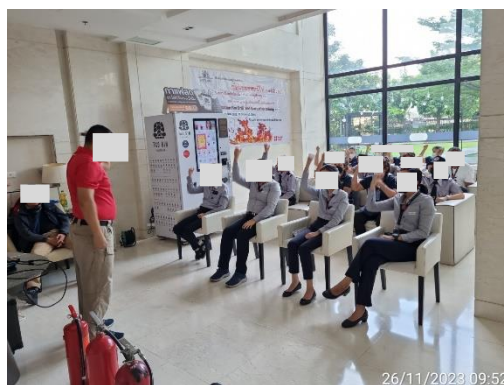
รูปที่ 2-6 ฝึกซ้อมอพยพ และอบรมเรื่องระบบป้องกันอัคคีภัยประจำปี 2566

และป้ายแสดงรายชื่อเจ้าหน้าที่รับผิดชอบการอพยพ

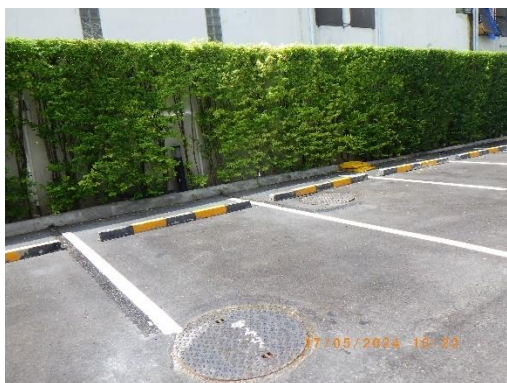
รูปที่ 2-9 ต้นไม้บริเวณลานจอดรถชั้นล่างของอาคาร

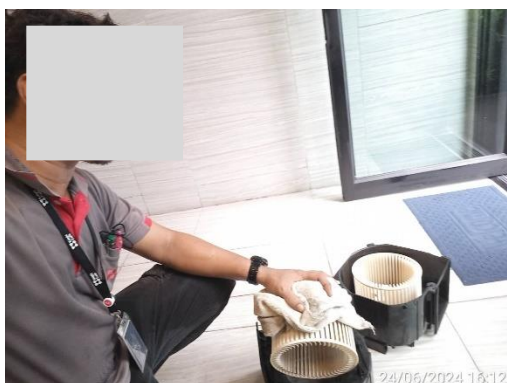
รูปที่ 2-11 เจ้าหน้าที่ดูแลรักษาระบบระบายอากาศ

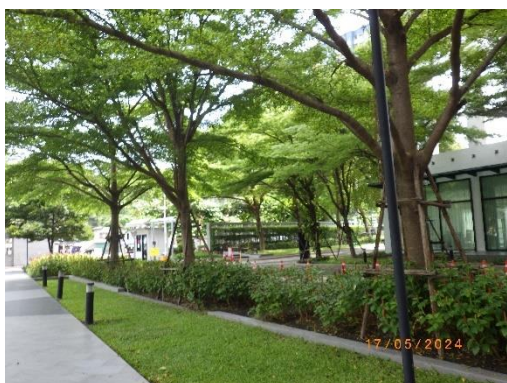
รูปที่ 2-12 พื้นที่สีเขียวภายในโครงการ และการปลูกไม้หลายระดับความสูง

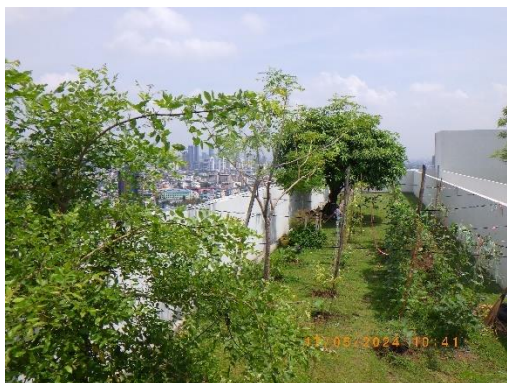
รูปที่ 2-12 (ต่อ) พื้นที่สีเขียวภายในโครงการ และการปลูกไม้หลายระดับความสูง

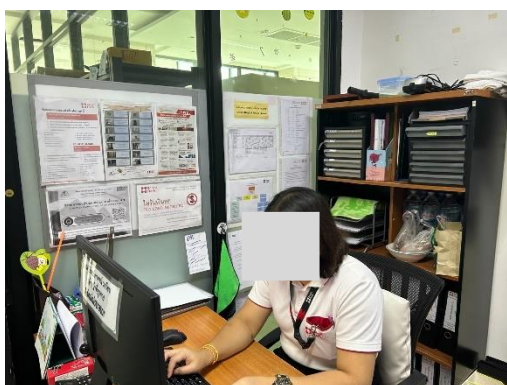
รูปที่ 2-13 เจ้าหน้าที่ประจำโครงการเพื่อดูแลรับเรื่อง  
ร้องเรียน

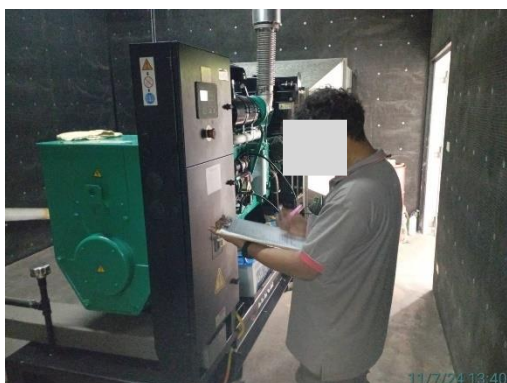
รูปที่ 2-15 เจ้าหน้าที่ตรวจสอบระบบต่าง ๆ ภายในโครงการ

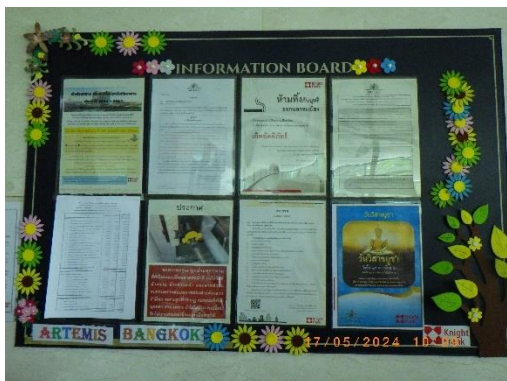
รูปที่ 2-16 หนังสือแจ้งลูกบ้านล่วงหน้า บริเวณที่จะมีการ  
ดูแล/บำรุง/ซ่อมแซมระบบ

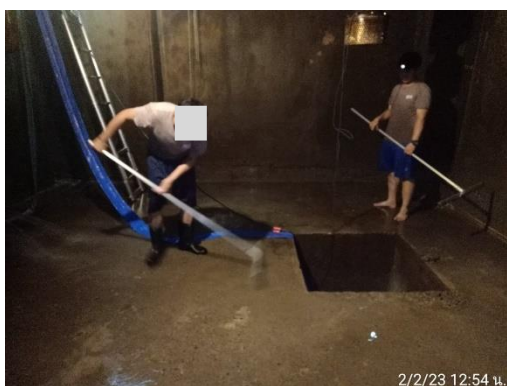
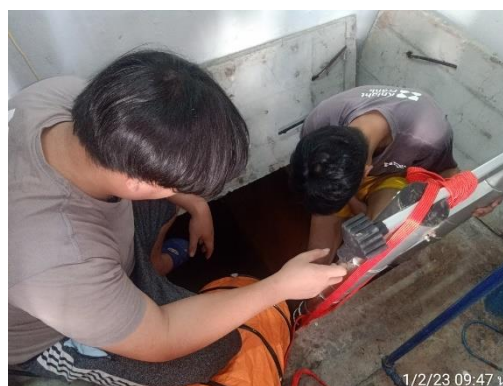
รูปที่ 2-18 การล้างทำความสะอาดถังเก็บน้ำสำรอง

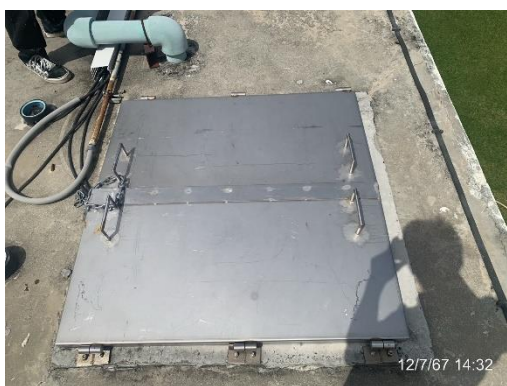
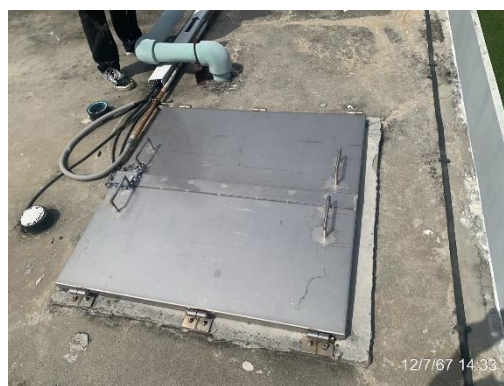
รูปที่ 2-24 ฝาลังเก็บน้ำชั้นดาดฟ้ามี 2 ฝาลัง

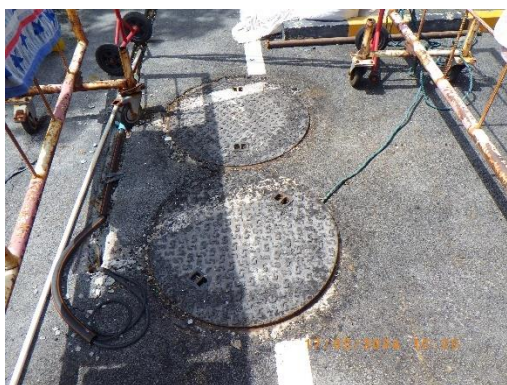
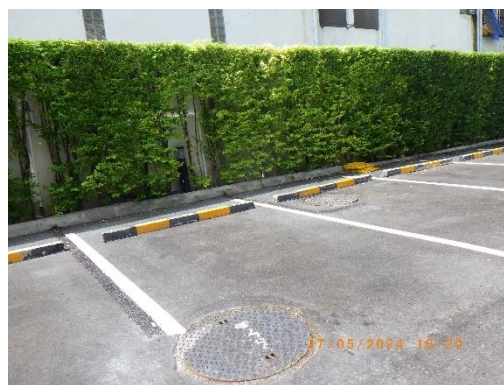
ระบบบำบัดน้ำเสีย

บ่อหน่วงน้ำ

รูปที่ 2-25 ระบบบำบัดน้ำเสียของโครงการ และบ่อหน่วงน้ำ

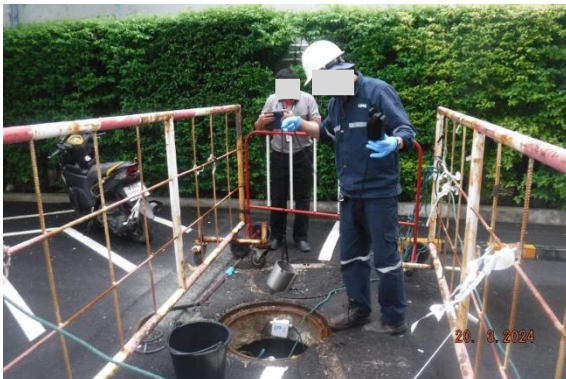
รูปที่ 2-26 การติดตามตรวจสอบคุณภาพน้ำทิ้งจากระบบบำบัดน้ำเสีย

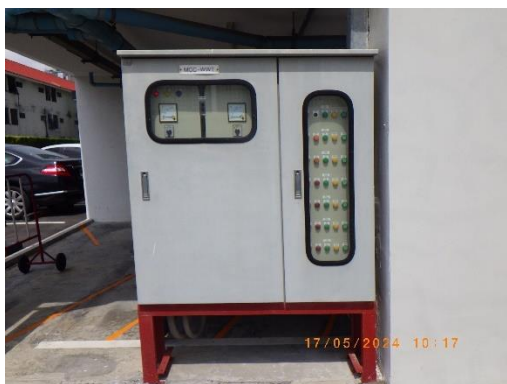
รูปที่ 2-27 แผงควบคุมและมิเตอร์ไฟฟ้า  
ที่ระบบบำบัดน้ำเสีย

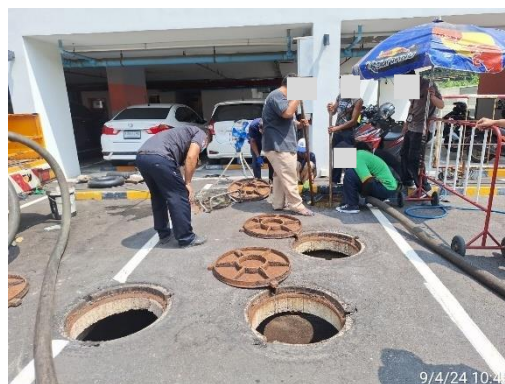
รูปที่ 2-28 การสูบน้ำออกถังไขมัน

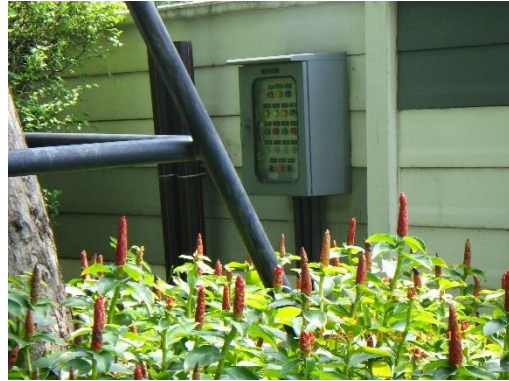
รูปที่ 2-30 ระบบสูบน้ำออกจากโครงการ

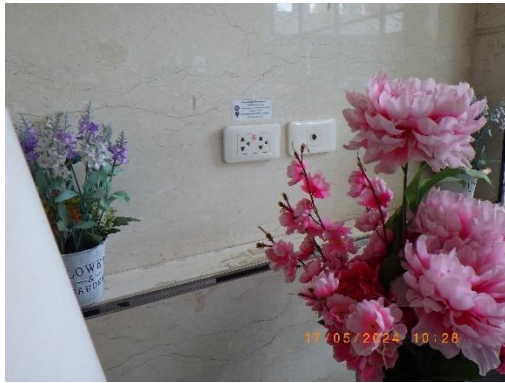
รูปที่ 2-33 ปลั๊กติดตั้งสูงกว่าพื้น 1.20 เมตร

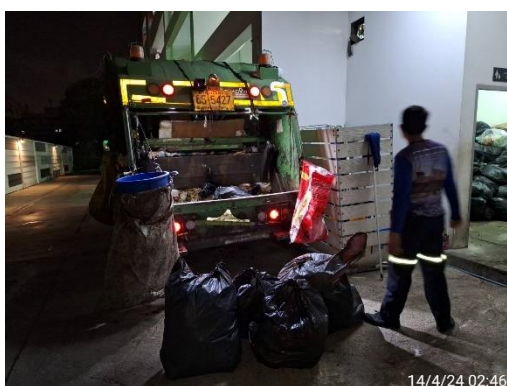
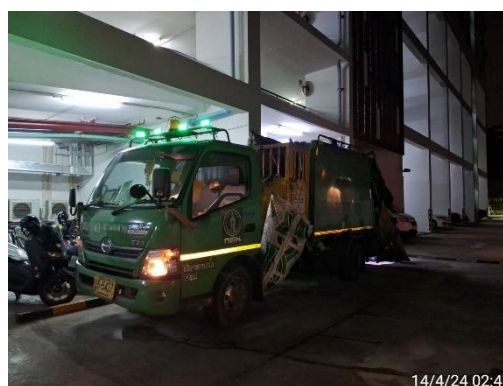
รูปที่ 2-39 เจ้าหน้าที่คอยอำนวยความสะดวกแก่พนักงานเก็บขนมูลฝอย

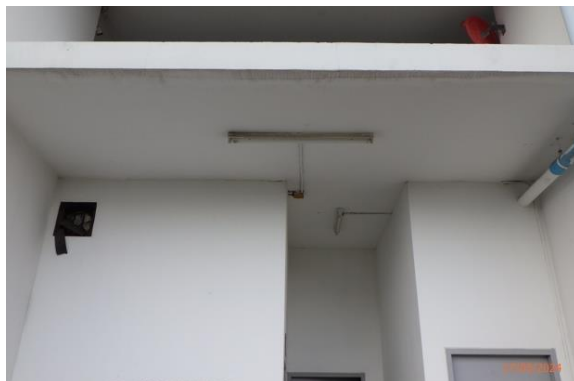
รูปที่ 2-41 ไฟส่องสว่างบริเวณจุดจอดรถเก็บขนมูลฝอย

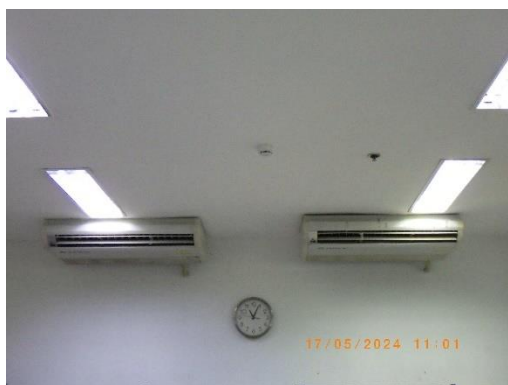
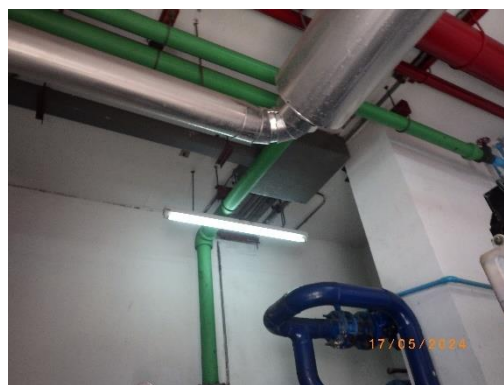
รูปที่ 2-42 หลอดไฟฟลูออเรสเซนต์, คอมแพ็คฟลูออเรสเซนต์ ในโครงการ

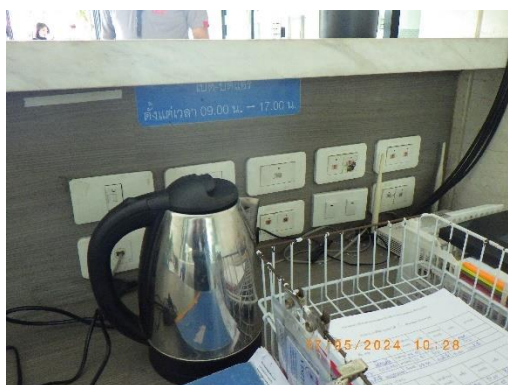
รูปที่ 2-43 สวิตช์เปิด-ปิดไฟในพื้นที่ส่วนกลางต่าง ๆ

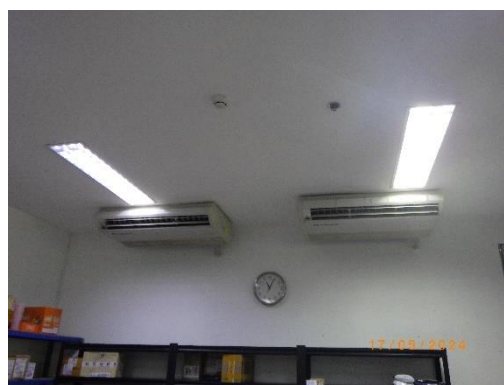
รูปที่ 2-44 การติดตั้งเครื่องใช้ไฟฟ้าประหยัดพลังงานใน  
ระบบสาธารณูปโภคส่วนกลาง

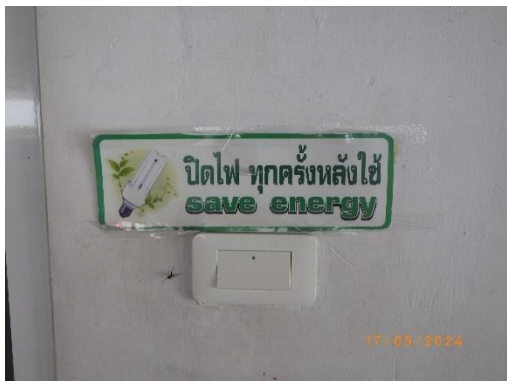
รูปที่ 2-45 ป้ายรณรงค์ประหยัดไฟ

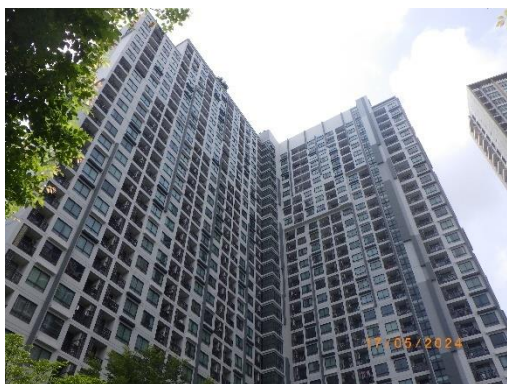
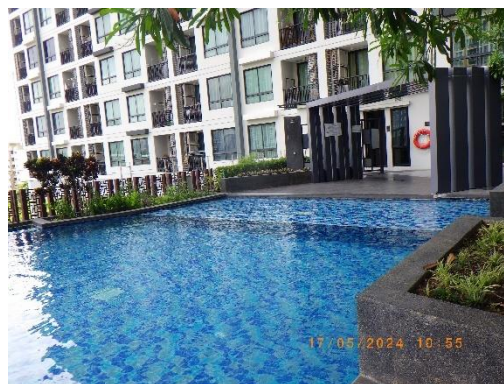
รูปที่ 2-46 ห้องพักทุกห้องมีหน้าต่างที่ติดต่อกับภายนอก

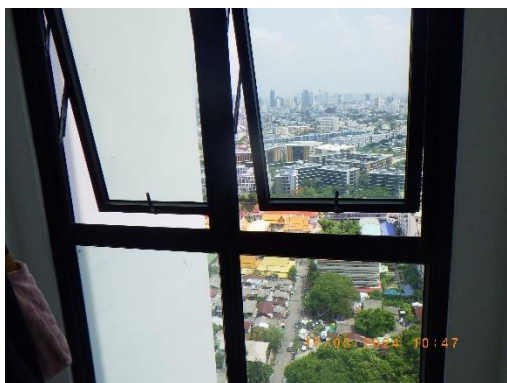
รูปที่ 2-47 หน้าต่างระบายอากาศบริเวณบันได

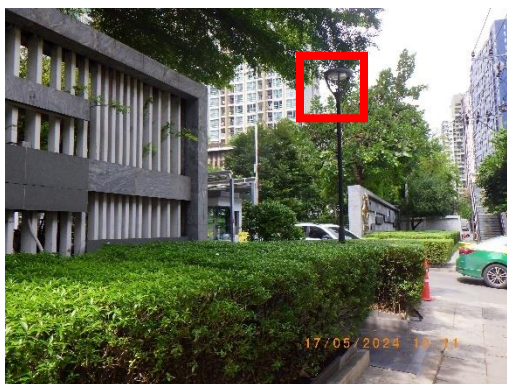
รูปที่ 2-49 ไฟส่องสว่างบริเวณด้านหน้าโครงการ

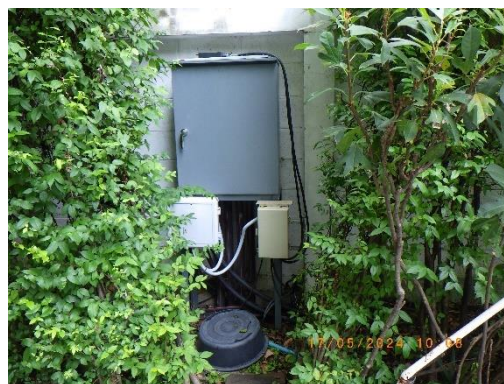
รูปที่ 2-50 ตู้ควบคุมสวิทช์ไฟภายนอกอาคารตั้งอยู่บริเวณ  
สนามหญ้าบริเวณสนามหญ้า

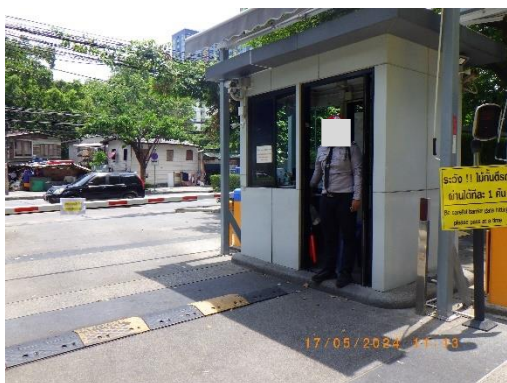
รูปที่ 2-51 เจ้าหน้าที่ประจำคอยดูแลอำนวยความสะดวก  
ในการจราจรบริเวณทางเข้า-ออก ด้านหน้าโครงการ

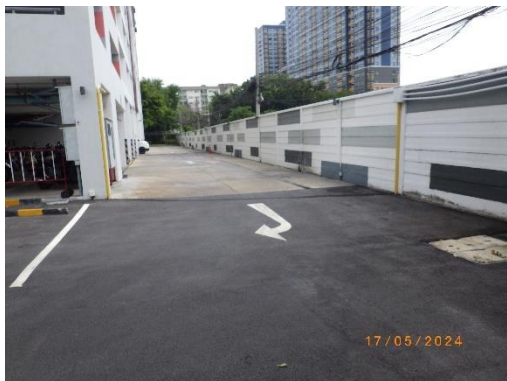
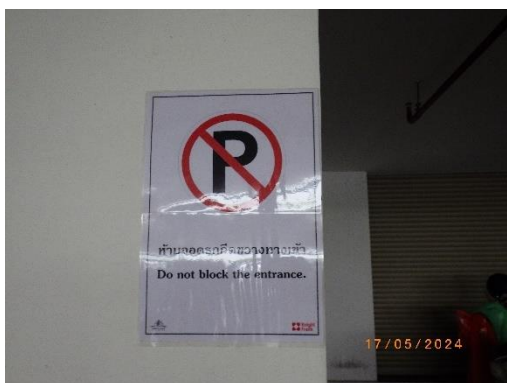
รูปที่ 2-53 ป้ายและสัญญาณจราจรบนพื้นทางและบริเวณต่าง ๆ ภายในโครงการ

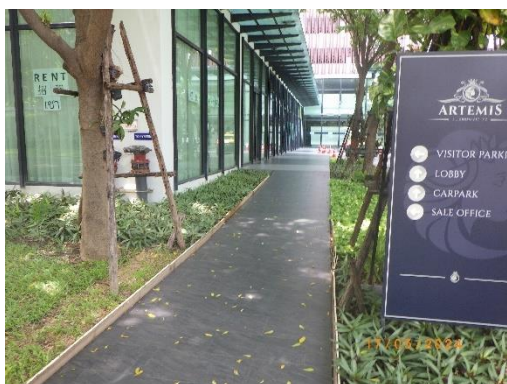
รูปที่ 2-54 ทางเดินเท้าจากด้านหน้าโครงการเข้าสู่ตัวอาคาร

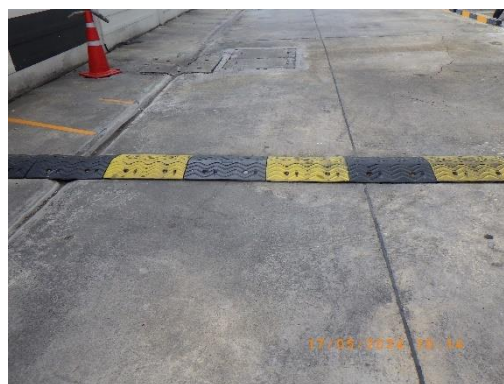
รูปที่ 2-55 สันนูนชะลอความเร็ว

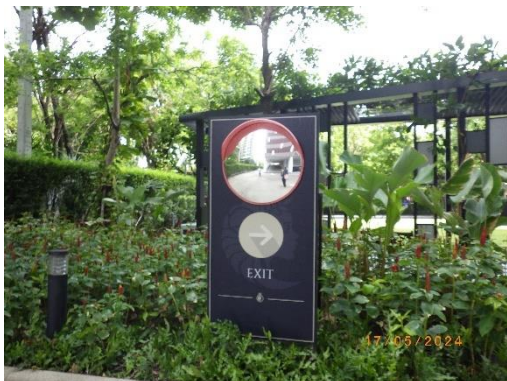
รูปที่ 2-56 กระจกนูนในจุดที่มีโอกาสเกิดการตัดกระแสรถ

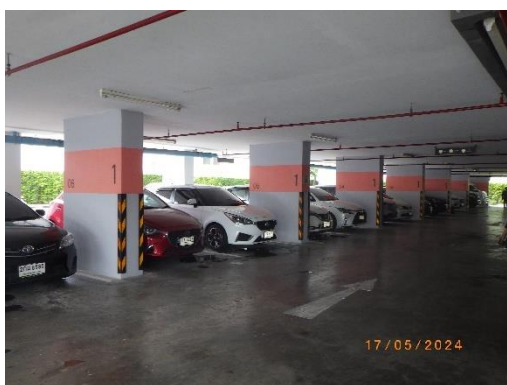
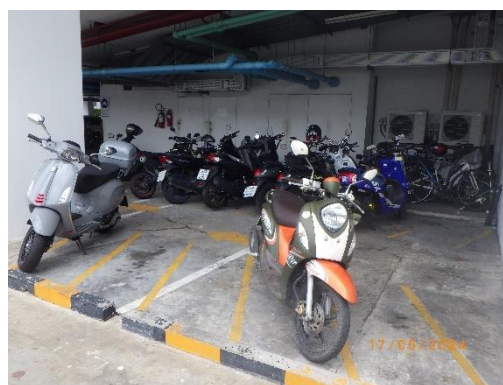
รูปที่ 2-57 ที่จอดรถ

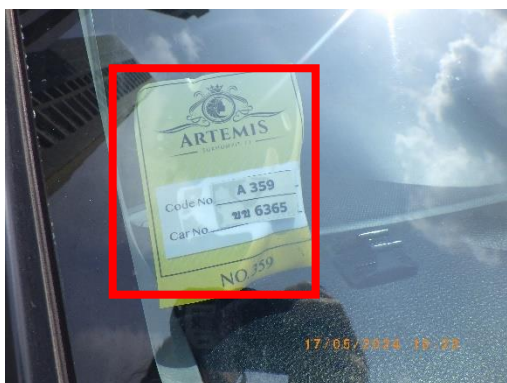
รูปที่ 2-58 สติกเกอร์ติดรถยนต์ของผู้พักอาศัยในโครงการ

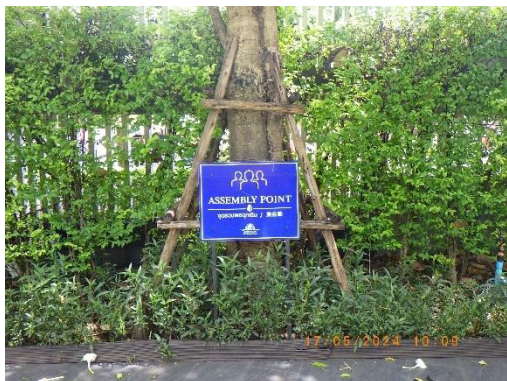
รูปที่ 2-60 จุดรวมพล ป้ายประชาสัมพันธ์จุดรวมพล

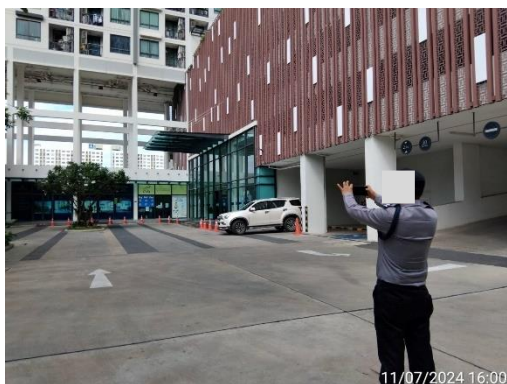
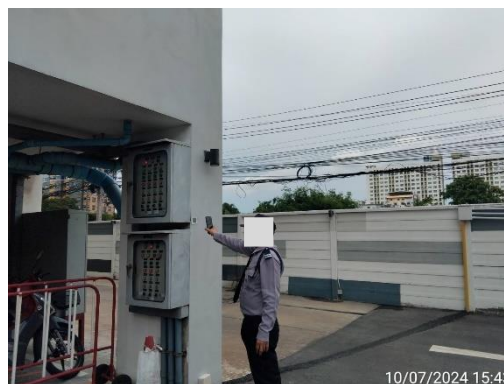
รูปที่ 2-61 เจ้าหน้าที่รักษาความปลอดภัยออกเดินตรวจความปลอดภัย

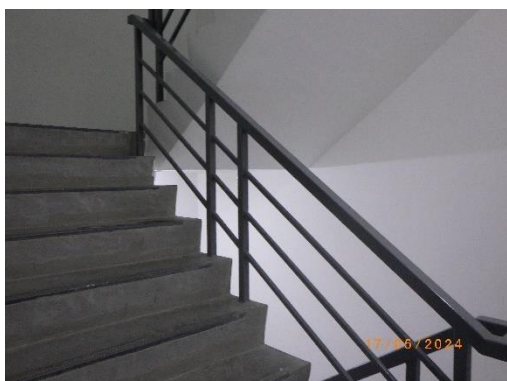
รูปที่ 2-62 บริเวณเส้นทางหนีไฟไม่มีสิ่งกีดขวาง

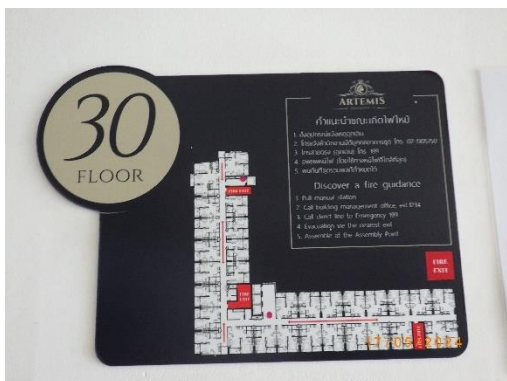
รูปที่ 2-63 ผังแสดงเส้นทางหนีไฟ

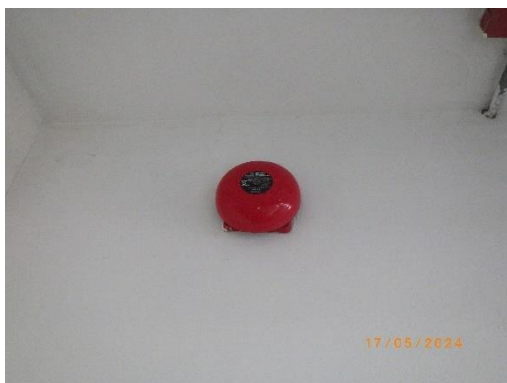
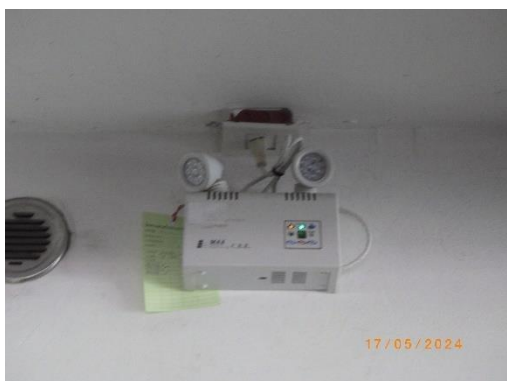
รูปที่ 2-64 ระบบป้องกันอัคคีภัย

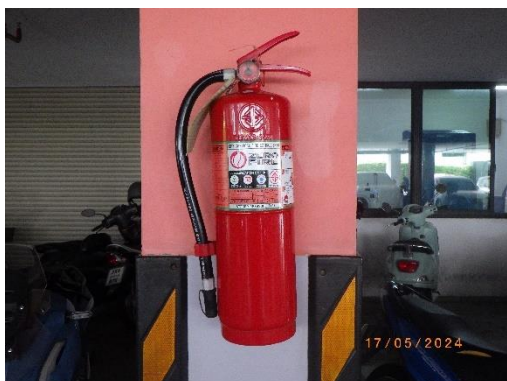
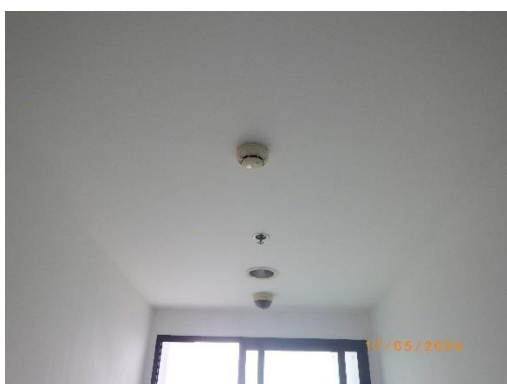
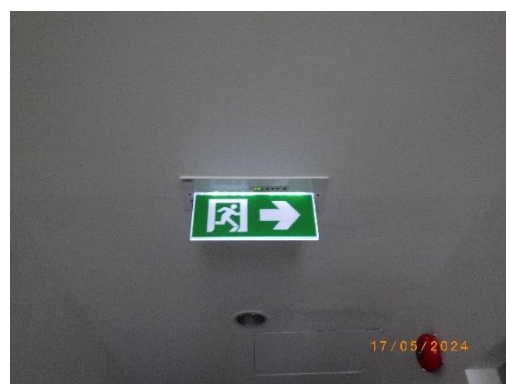
รูปที่ 2-64 (ต่อ) ระบบป้องกันอัคคีภัย

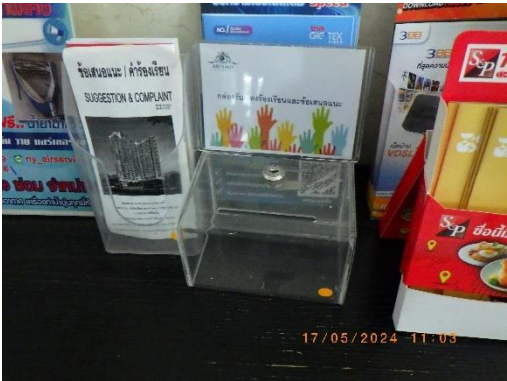
รูปที่ 2-68 กล่องรับเรื่องร้องทุกข์

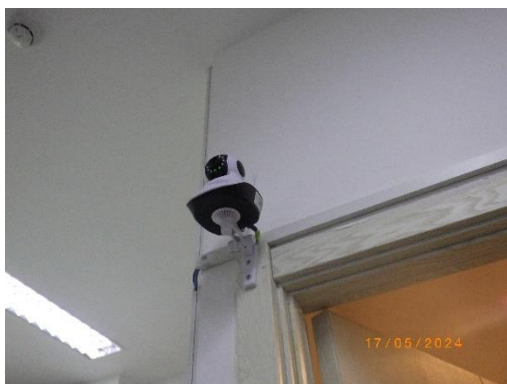
รูปที่ 2-70 กล้องโทรทัศน์วงจรปิดในบริเวณทางเข้า-ออกอาคาร และตามพื้นที่ต่าง ๆ ในอาคาร

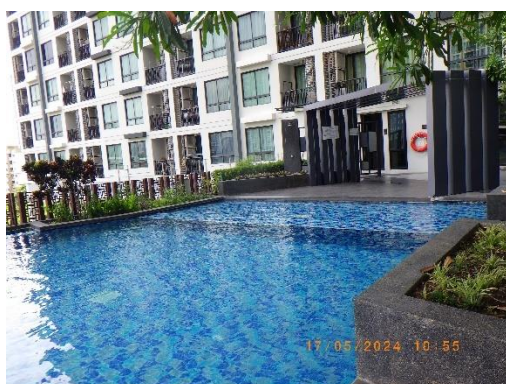
รูปที่ 2-74 สระว่ายน้ำภายในโครงการ

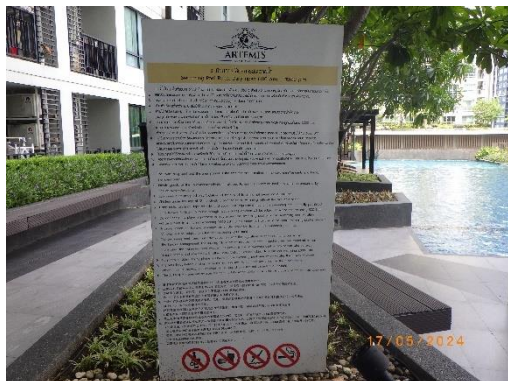
รูปที่ 2-75 ป้ายแสดงข้อปฏิบัติสำหรับผู้ใช้บริการสระว่ายน้ำ

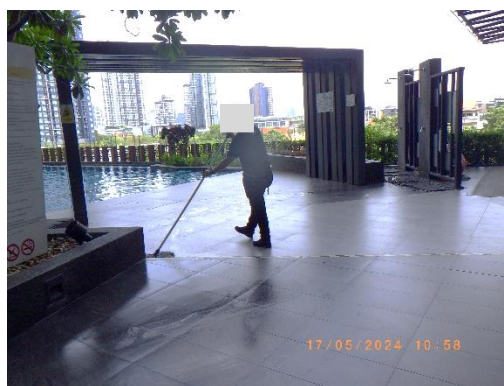
รูปที่ 2-76 แม่บ้านดูแลความเรียบร้อย บริเวณรอบสระว่ายน้ำ

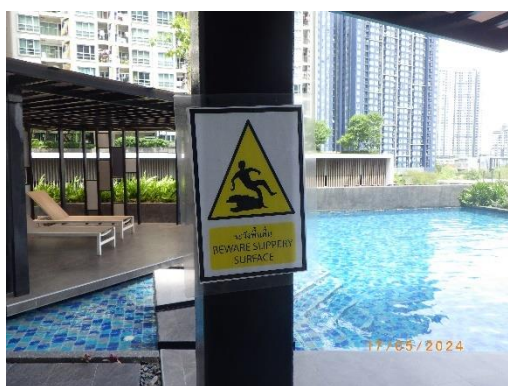
รูปที่ 2-77 ป้ายเตือนบริเวณสระว่ายน้ำ

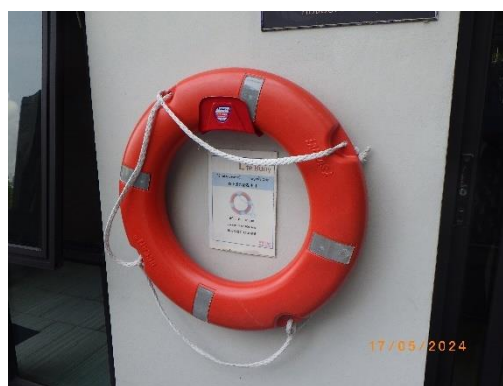
รูปที่ 2-78 ห่วงชูชีพ

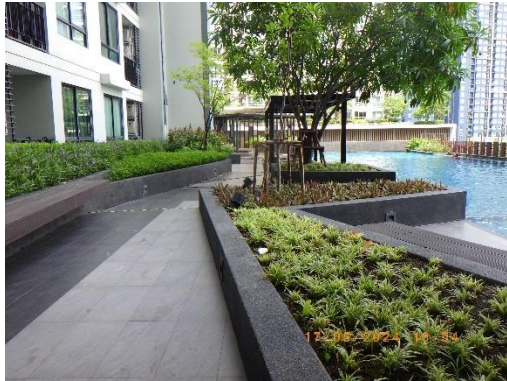
รูปที่ 2-79 การปลูกต้นไม้บริเวณระเบียงเพื่อลดบังมุมมอง  
และเพิ่มความเป็นส่วนตัวแก่ผู้พักอาศัย

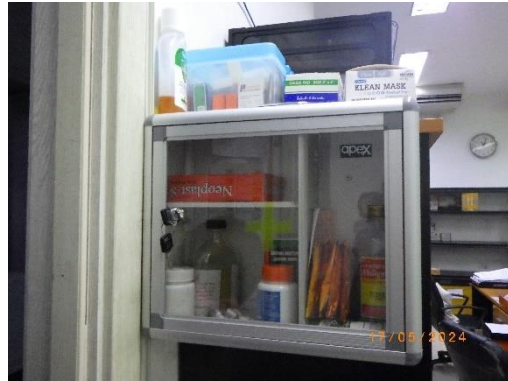
รูปที่ 2-80 ตู้ยาสามัญประจำบ้านที่ห้องสำนักงานโครงการ
