**5. ผลการดำเนินการตามมาตรการป้องกันและแก้ไขผลกระทบสิ่งแวดล้อม**  
**ตารางที่ 5 เปรียบเทียบมาตรการป้องกันและแก้ไขผลกระทบสิ่งแวดล้อมที่กำหนดไว้ในรายงานการวิเคราะห์ผลกระทบสิ่งแวดล้อม**  
**โครงการ City Resort@Sea Sriracha (ชื่อเดิม โรงแรมและอาคารอยู่อาศัยรวม(ให้เช่า) ระยะเปิดดำเนินการ**

แบบ ตต.3

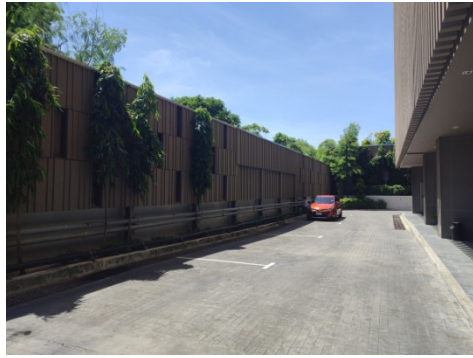
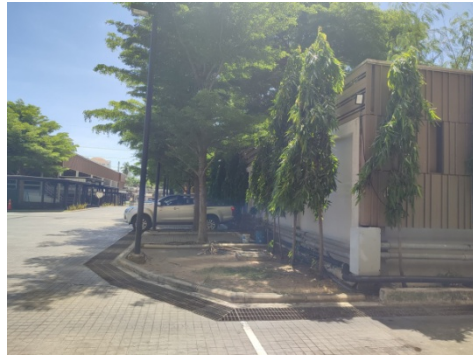
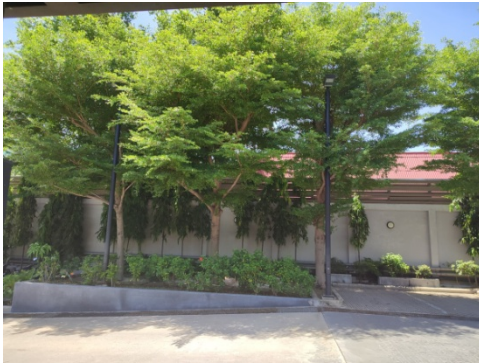
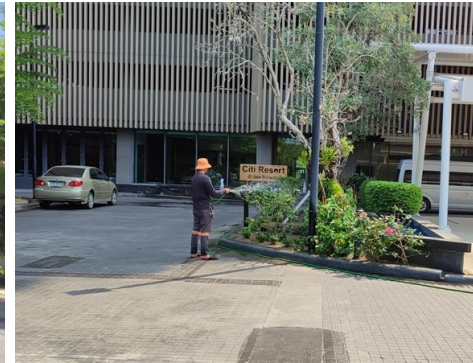
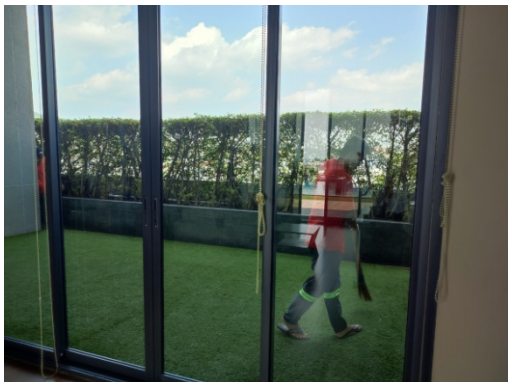
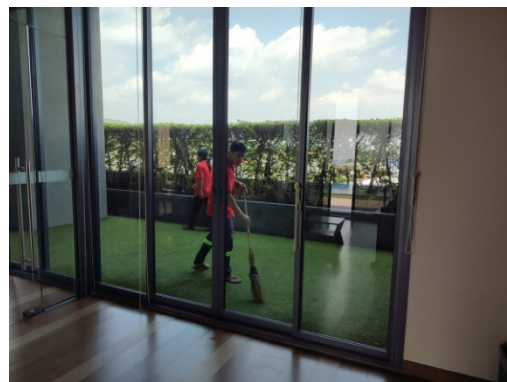
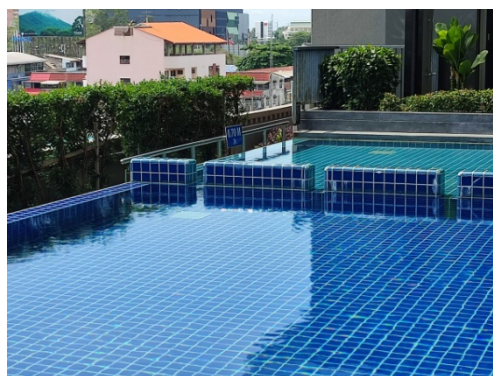
ภาพที่ 3-1 พื้นที่สีเขียวของโครงการ

เงื่อนไขตามมาตรการป้องกันและแก้ไขผลกระทบสิ่งแวดล้อม	ผลการปฏิบัติตามมาตรการ	ปัญหา อุปสรรค และข้อเสนอแนะ	เอกสารอ้างอิง
<b>1.ทรัพยากรสิ่งแวดล้อมทางกายภาพ</b> <b>1.1 สภาพภูมิประเทศ</b> 1. จัดให้มีพื้นที่สีเขียว ขนาดรวม 1,217.43 ตารางเมตร คิดเป็นสัดส่วน 1 คน ต่อพื้นที่สีเขียว 1.33 ตารางเมตร บริเวณชั้นล่าง ชั้นที่ 7, 30, 32 และหลังคา ของอาคาร โดยตำแหน่งที่ปลูกจะอยู่ตามแนวรั้วของโครงการโดยรอบ บริเวณเปิดโล่งบนอาคาร และระหว่างอาคาร เพื่อช่วยลดการสะท้อนแสง และเพิ่มความชุ่มชื้นในอาคาร และทำให้อาคารโครงการไม่แข็งกระด้างเกิดภูมิทัศน์ที่ดีทั้งจากการมองภายในโครงการ และจากภายนอกสู่ภายในโครงการ	มีพื้นที่สีเขียวขนาดรวม 1,217.43 ตารางเมตรไว้แล้ว บริเวณพื้นที่ว่างด้านหน้าโครงการจัดทำเป็นสวนหย่อม ริมถนนทางเข้า-ออกโครงการทำให้มีร่มรื่น และมีภูมิทัศน์ที่ดีในการมองจากภายนอกสู่ภายในโครงการ	-	ภาพที่ 3-1

3. คอยดูแลรักษาพื้นที่สีเขียว และต้นไม้ในโครงการให้ดูดีสวยงามอยู่เสมอ	ดูแลตัดแต่งกิ่งไว้สวยงาม รดน้ำใส่ปุ๋ยอย่างสม่ำเสมอ	-	ภาพที่ 3-1
<b>1.2 ดินและการชะล้างพังทลาย</b> ไม่มีผลกระทบที่มีนัยสำคัญ	-	-	-
<b>1.3 คุณภาพอากาศ</b> <b>1.การระบายความร้อนจากเครื่องปรับอากาศออกสู่บรรยากาศภายนอกโดยรอบอาคาร</b> 1. จัดให้มีการปลูกไม้ยืนต้นตามแนวรั้วโครงการ เพื่อเป็นแนวกำบังความร้อนจากเครื่องปรับอากาศ	ปลูกต้นไม้ตามแนวรั้วไว้แล้ว	-	ภาพที่ 3-1

8. จัดให้มีพื้นที่สีเขียว โดยการปลูกต้นไม้ชนิดต่างๆ เพื่อช่วยดูดซับคาร์บอนมอนอกไซด์ และลดอุณหภูมิอื่นเนื่องจากการคายน้ำของพืช และการระเหยน้ำจากผิวดิน	มีพื้นที่สีเขียว ปลูกต้นไม้ตามแบบ และใช้ประโยชน์ในการดูดซับคาร์บอนไดออกไซด์ และลดความร้อนของอาคาร	-	ภาพที่ 3-1

6. จัดให้มีพื้นที่สีเขียวแบบยั่งยืนรอบอาคารโครงการ ซึ่งนอกจากจะให้ความร่มรื่น และเกิดทัศนียภาพที่ดีแล้ว ยังส่งผลให้เกิดการระบายอากาศ และระบายความร้อนได้ดี ช่วยบังแดด และการดูดซับ และถ่ายเทพลังงานความร้อนเข้าสู่ตัวอาคารอีกด้วย ซึ่งการปลูกต้นไม้ขนาดใหญ่ และการปลูกพืชคลุมดิน จะช่วยลดความร้อนและเพิ่มความชื้นให้กับดิน ทำให้อากาศเย็นขึ้น	มีพื้นที่สีเขียวยั่งยืน ไม่ยืนต้น ตามรั้วโครงการ และสวนหย่อมของโครงการและริมถนนทางเข้า-ออกโครงการ ช่วยลดความร้อนจากพื้นผิวคอนกรีตได้เป็นอย่างดี	-	ภาพที่ 3-1

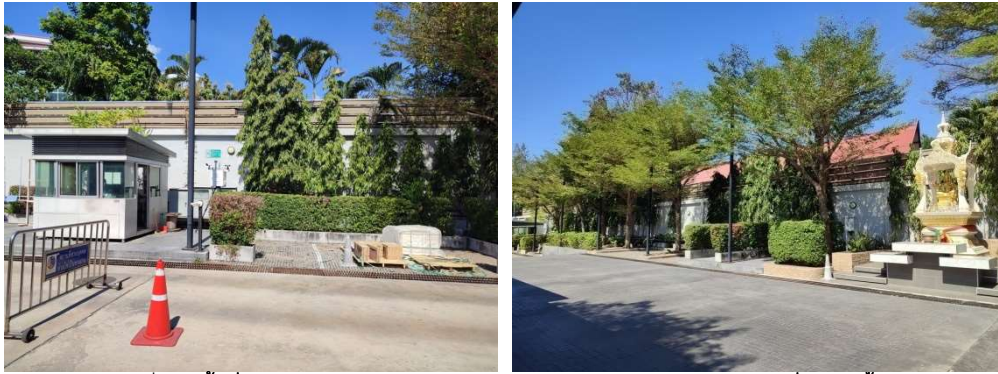
ภาพที่ 3-2 พื้นที่ด้านทิศใต้เป็นอาคารจอดรถ ป้อมยามรักษาความปลอดภัย และที่จอดรถชั้น 1

2. จัดให้มีกระจกที่มีค่าการสะท้อนแสงตามกฎหมายฉบับที่ 48 (พ.ศ.2540) ออกตามความในพระราชบัญญัติควบคุมอาคาร พ.ศ. 2522 ข้อ 27 กล่าวว่า "วัสดุที่เป็นผิวของผนังภายนอกอาคาร จะต้องมีการสะท้อนแสงได้ไม่เกินร้อยละ 30"	ติดกระจกที่มีค่าการสะท้อนแสงไม่เกินร้อยละ 30 ไว้แล้ว	-	ภาพที่ 3-2

2. จัดให้มีการออกแบบอาคารโครงการ และเลือกใช้วัสดุที่เป็นมิตรกับสิ่งแวดล้อม รวมทั้งพิจารณากระบวนการหมุนเวียนของอากาศภายใน และภายนอกอาคาร เพื่อให้อาคารไม่ร้อน หรือไม่มีอากาศหมุนเวียน ซึ่งสามารถลดการใช้เครื่องปรับอากาศ	ใช้วัสดุ ตกแต่งอาคารกลมกลืนกับสิ่งแวดล้อมและไม่เกิดมลพิษต่อสิ่งแวดล้อม	-	ภาพที่ 3-2

4. ระบบปรับอากาศของโครงการเลือกใช้ระบบ SPLIT TYPE และจัดให้มีการใช้สารทำความเย็นชนิดที่ไม่เป็นอันตรายต่อร่างกาย และไม่ติดไฟ	ระบบปรับอากาศเป็นแบบ SPLIT TYPE แยกส่วน ติดตั้งไว้ทุกห้องพัก	-	ภาพที่ 3-2

7. จัดให้มีพัดลมดูดอากาศ ขนาด 13,600 CFM บริเวณชั้นลานจอดรถยนต์ชั้นที่ 1 จำนวน 1 เครื่อง และวางท่อระบายอากาศไปยังพื้นที่สีเขียวขนาดรวม 85 ตารางเมตร เพื่อให้ Soil Bed ที่มีจุลินทรีย์ในดินกำจัดมลพิษทางอากาศ	เป็นการระบายอากาศตามธรรมชาติบริเวณลานจอดรถชั้นที่ 1 เนื่องจากในสภาพปัจจุบันบริเวณพื้นที่โครงการมีลมพัดแรง และมีพื้นที่สีเขียวเพียงพอสามารถกำจัดมลพิษทางอากาศได้ดี	-	ภาพที่ 3-2

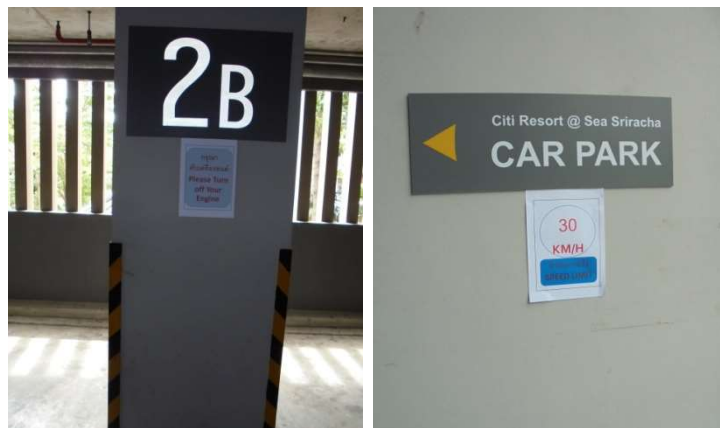
ภาพที่ 3-3 ป้ายเตือนให้ดับเครื่องยนต์ และป้ายจำกัดความเร็วไม่เกิน 30 กม./ชม.

9. ติดป้ายประกาศให้ดับเครื่องยนต์ทันทีเมื่อจอด ทั้งภาษาไทย และภาษาอังกฤษ ติดตั้งไว้บริเวณที่สามารถมองเห็นได้	มีป้ายดับเครื่องยนต์ไว้แล้วบริเวณที่จอดรถ	-	ภาพที่ 3-3

1. จำกัดความเร็วรถเมื่อเข้าสู่พื้นที่โครงการให้มีความเร็วไม่เกิน 30 กม./ชม.	มีป้ายจำกัดความเร็วรถบริเวณทางวิ่งรถ ไม่ให้เกิน 30 กม./ชม.	-	ภาพที่ 3-3
2. ทำป้ายประกาศให้ดับเครื่องยนต์ทันทีเมื่อจอดรถ	ติดป้ายดับเครื่องยนต์ทันทีไว้แล้วบริเวณที่จอดรถ	-	ภาพที่ 3-3

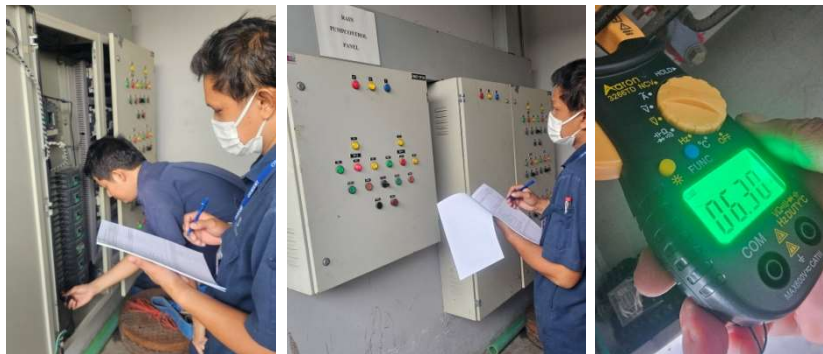
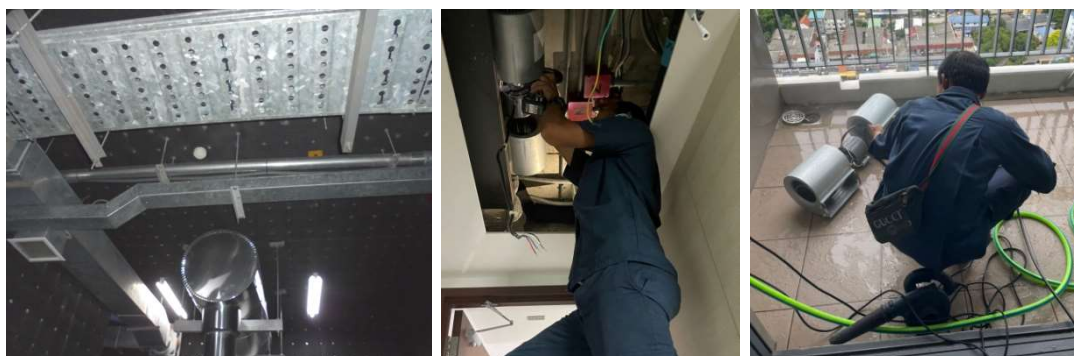
ภาพที่ 3-4 ห้องเครื่องไฟฟ้าและห้องเครื่องไฟฟ้าสำรอง และการล้างและซ่อมบำรุงเครื่องปรับอากาศ

10. เครื่องกำเนิดไฟฟ้าสำรอง ต้องติดตั้งให้เหมาะสม และมีระบบป้องกันเสียงแรงสั่นสะเทือน และระบบกำจัดไอเสีย	ติดตั้งเครื่องกำเนิดไฟฟ้าสำรองไว้ติดกับห้องไฟฟ้า	-	ภาพที่ 3-4

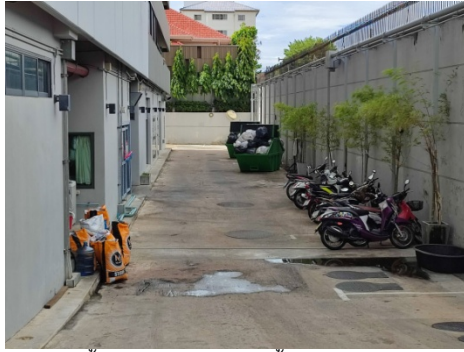
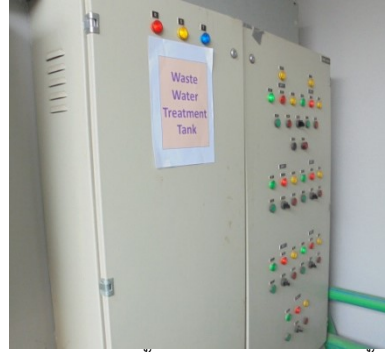
ภาพที่ 3-5 บริเวณบ่อบำบัดน้ำเสียรวม รางระบายน้ำรอบโครงการ ตู้คอนโทรลระบบบำบัดน้ำเสียและป้ายบอกจุดติดตั้งระบบบำบัดน้ำเสีย

8. ตรวจสอบและดูแลฝาบ่อ ซ่อมต่อ และผนังของระบบบำบัดน้ำเสียเป็นประจำ เพื่อป้องกันการรั่วไหลของละอองลอยออกสู่ภายนอกถังบำบัดน้ำเสีย	ฝาบ่อทำด้วยเหล็ก ซ่อมต่อ ผนังระบบบำบัดน้ำเสียในปัจจุบัน ต่อเชื่อมไม่มีรอยรั่วของละอองลอยน้ำเสียออกสู่ภายนอก	-	ภาพที่ 3-5

10. จัดทำตารางกำหนดระยะเวลาซ่อมบำรุงอุปกรณ์ของระบบบำบัดน้ำเสียทุกชิ้น ตามคู่มือของแต่ละประเภท เพื่อความสะดวกในการซ่อมบำรุงในแต่ละครั้ง และเพื่อให้อุปกรณ์ และระบบทุกส่วนทำงานได้อย่างมีประสิทธิภาพตลอดเวลา	มีระยะเวลาบำรุงรักษาอุปกรณ์ระบบบำบัดน้ำเสียไว้แล้วทุกเดือน ปัจจุบันทำงานได้อย่างมีประสิทธิภาพดี	-	ภาพที่ 3-5

12. ติดเส้นสีแดง ความกว้างไม่น้อยกว่า 10 ซม. บริเวณโดยรอบเขตบ่อบำบัดน้ำเสียรวมให้ชัดเจน และเขียนป้ายถาวรแจ้งว่า “บริเวณนี้เป็นบ่อบำบัดน้ำเสีย”	ไม่มีการติดเส้นสีแดงบริเวณขอบเขตบ่อบำบัดน้ำเสียรวม แต่มีการติดป้ายไว้ ว่าเป็นบริเวณบ่อบำบัดน้ำเสีย	-	ภาพที่ 3-5

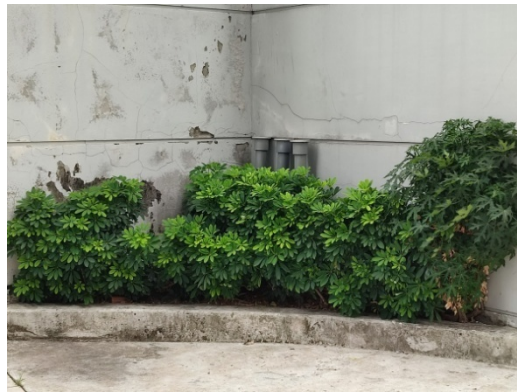
ภาพที่ 3-6 ได้ดินพื้นที่สีเขียวสำหรับบ่อบำบัดก๊าซมีเทน และละอองลอยน้ำเสีย

3. จัดให้มีการกำจัดมีเทนที่เกิดจากบ่อปรับสภาพ 15,980 กรัมมีเทน/วัน ด้วยวิธี Soil Bedโดยอาศัยการดูดซับของเนื้อดิน และแบคทีเรียในดินบริเวณพื้นที่สีเขียวขนาด 8 ตารางเมตร	มีระบบกำจัดมีเทนและกำจัดละอองลอยน้ำเสียไว้บริเวณเดียวกัน	-	ภาพที่ 3-6

4. จัดให้มีการกำจัดละอองลอยที่เกิดจากระบบบำบัดน้ำเสีย 0.1806 ลบ.ม./วินาที ด้วยวิธี Soil Bedโดยอาศัยการดูดซับของเนื้อดิน และแบคทีเรียในดินบริเวณพื้นที่สีเขียวขนาด 8 ตารางเมตร	มีระบบกำจัดมีเทนและกำจัดละอองลอยน้ำเสียไว้บริเวณเดียวกัน	-	ภาพที่ 3-6

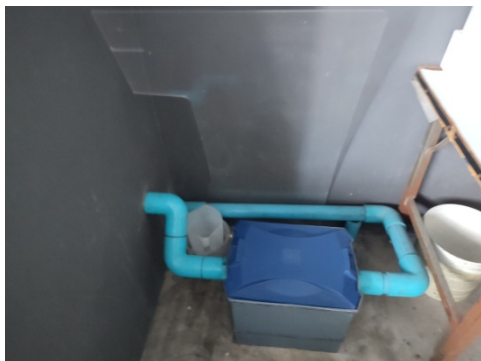
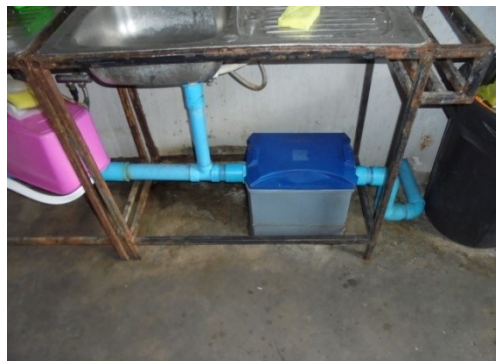
ภาพที่ 3-7 ถังดักไขมันบริเวณห้องครัว

เงื่อนไขตามมาตรการป้องกันและแก้ไขผลกระทบสิ่งแวดล้อม	ผลการปฏิบัติตามมาตรการ	ปัญหา อุปสรรค และข้อเสนอแนะ	เอกสารอ้างอิง
6. จัดให้มีแม่บ้านตักกากตะกอนที่ถังดักไขมันทุกวัน นำไปตากแดดบริเวณลานตาก บริเวณใกล้เคียงกับห้องพักขยะรวม ก่อนเก็บใส่ถุงดำมัดปากถุงให้เรียบร้อย แล้วไปเก็บในห้องพักขยะเปียก เพื่อรอการนำไปใช้ประโยชน์หรือกำจัดต่อไป	ตักกากตะกอนไขมันที่ถังดักไขมันเป็นประจำทุกวันและนำไปใส่ถุงดำมัดปากถุงและนำไปไว้ที่ห้องพักขยะเปียก	-	ภาพที่ 3-7

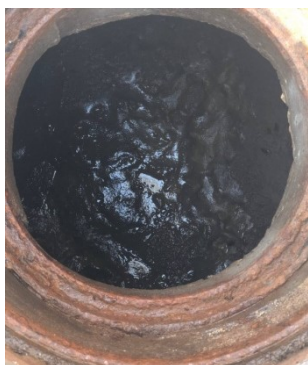
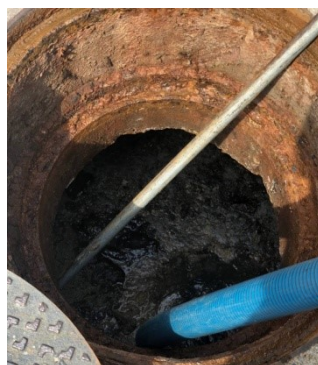
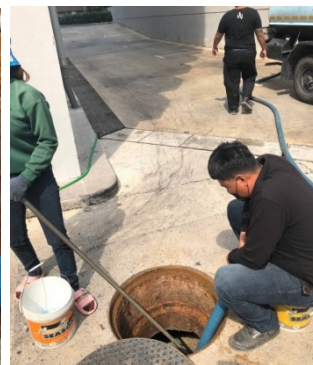
ภาพที่ 3-8 การสูบน้ำจากบ่อบำบัดน้ำเสีย

7. การกำจัดกากตะกอนจะต้องดำเนินการสูบกากตะกอนออกจากถังปรับสภาพทุก 5 ปี และถังเก็บตะกอนทุก 1 เดือน หรือเมื่อถังเก็บตะกอนเต็ม	กำจัดกากตะกอนด้วยการสูบน้ำตะกอนไว้แล้วทุกเดือน	-	ภาพที่ 3-8

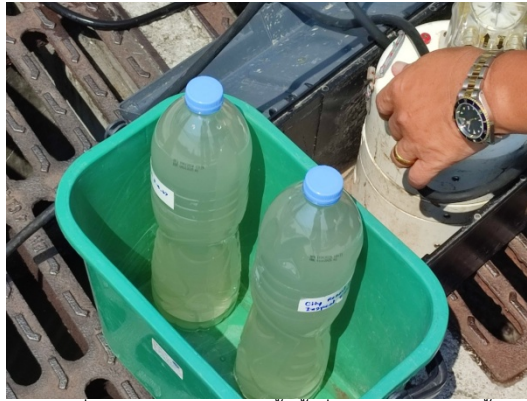
ภาพที่ 3-9 การเก็บตัวอย่างน้ำทิ้งที่ปอดตรวจคุณภาพน้ำ

16. ดำเนินการตรวจวัดคุณภาพน้ำทั้งที่ผ่านการบำบัดน้ำเสียรวมจำนวน 2 จุด ได้แก่ ถังสูบน้ำทิ้งของระบบบำบัดน้ำเสียรวม จำนวน 1 จุด และบ่อดักขยะ จำนวน 1 จุด ตรวจวัดเดือนละ 1 ครั้ง ตลอดระยะเวลาเปิดดำเนินการ	ตรวจสอบคุณภาพน้ำทั้งที่ผ่านการบำบัดน้ำเสียของโครงการไว้เดือน มกราคม ถึง มิถุนายน 2567 โดยเก็บที่จุดก่อนปล่อยออกภายนอกโครงการ ที่บ่อดักขยะ จำนวน 1 จุด	-	ภาพที่ 3-9
<b>มาตรการติดตามตรวจสอบผลกระทบสิ่งแวดล้อม</b> <ul style="list-style-type: none"> <li>- ตรวจสอบคุณภาพน้ำบริเวณบ่อบำบัดน้ำทิ้งตลอดระยะเวลาเปิดดำเนินการ</li> <li>- ตรวจสอบประสิทธิภาพและสภาพการทำงานทั่วไปของระบบบำบัดน้ำเสีย ตลอดระยะเวลาเปิดดำเนินการ</li> <li>- ตรวจสอบบ่อบัก ท่อระบายน้ำรอบโครงการและบ่อดักขยะบริเวณจุดเชื่อมต่อของโครงการก่อนที่จะระบายลงสู่ท่อระบายน้ำสาธารณะตลอดระยะเวลาเปิดดำเนินการ</li> <li>- จัดเก็บสถิติ และข้อมูลแสดงผลการดำเนินงานของระบบบำบัดน้ำเสียในแต่ละวัน ตามแบบ ทส. 1 และจัดทำรายงานสรุปผลการดำเนินงานของระบบบำบัดน้ำเสียในแต่ละเดือน ตามแบบ ทส.2 เสนอต่อเจ้าพนักงานท้องถิ่น ภายในวันที่ 15 ของเดือนถัดไป ตามบทบัญญัติใน มาตรา 80 แห่งพระราชบัญญัติส่งเสริม และรักษาคุณภาพสิ่งแวดล้อมแห่งชาติ พ.ศ. 2535</li> <li>- ผู้รับผิดชอบ : เจ้าของโครงการ (บริษัท สยามออรูณ ศรีราชา จำกัด)</li> </ul>	ตรวจสอบคุณภาพน้ำบริเวณบ่อบำบัดน้ำทิ้งเดือน มกราคม ถึง มิถุนายน 2567  ประสิทธิภาพของระบบบำบัดน้ำเสีย ทำงานได้เป็นปกติ  บ่อบักน้ำ ท่อระบายน้ำ บ่อดักขยะสามารถระบายน้ำได้ดี ไม่มีการอุดตัน  เก็บสถิติ และข้อมูลการทำงานของระบบบำบัดน้ำเสียและรายงานสรุปผลการดำเนินงานของระบบบำบัดน้ำเสียส่งเจ้าพนักงานท้องถิ่น  ดูแลตรวจสอบไว้แล้วตลอดการเปิดดำเนินการ	-	ภาพที่ 3-9

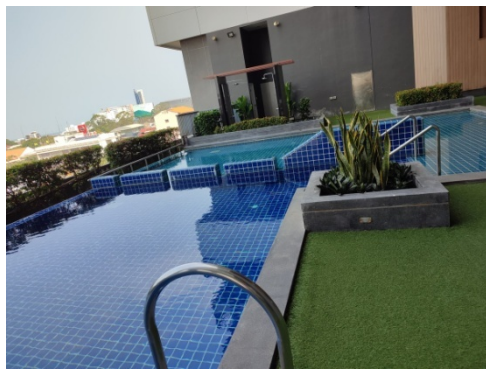
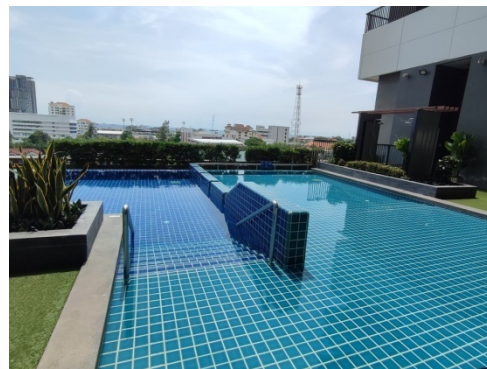
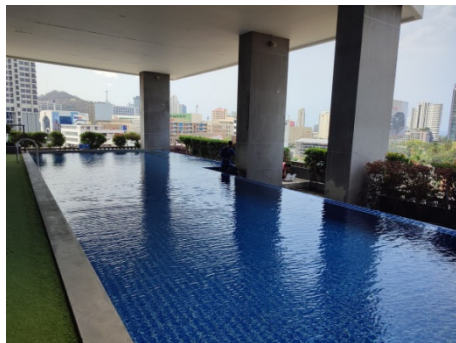
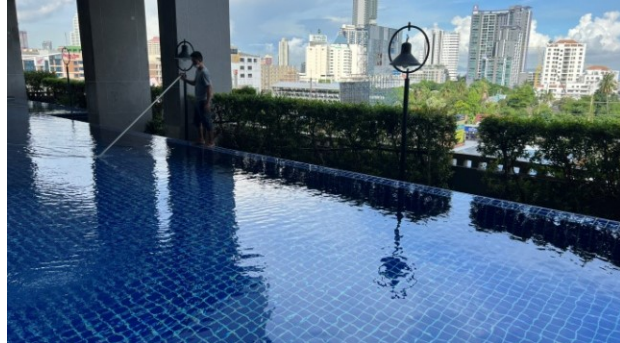
ภาพที่ 3-10 สภาพโครงสร้างสระว่ายน้ำ และทางเดินข้างสระว่ายน้ำ และที่ล้างทำความสะอาดตัวก่อนลงสระ

เงื่อนไขตามมาตรการป้องกันและแก้ไขผลกระทบสิ่งแวดล้อม	ผลการปฏิบัติตามมาตรการ	ปัญหา อุปสรรค และข้อเสนอแนะ	เอกสารอ้างอิง
1. โครงสร้างสระว่ายน้ำ สร้างด้วยคอนกรีตเสริมเหล็ก หรือวัสดุที่มีความมั่นคงแข็งแรง น้ำซึมไม่ได้ ผนังเรียบ อยู่ในสภาพดี และทำความสะอาดง่าย	โครงสร้างสระว่ายน้ำ ทำด้วยคอนกรีตเสริมเหล็ก และปูพื้นด้วยกระเบื้องที่ไม่วางน้ำ มีผนังเรียบ สะอาดและไม่มียอยแตกร้าว	-	ภาพที่ 3-10

4. มีที่ว่างสำหรับใช้เป็นทางเดินรอบสระว่ายน้ำไม่ลื่น ไม่มีน้ำขัง ทำความสะอาดง่าย	มีทางเดินรอบสระ เป็นพื้นวัสดุทำหญ้าเทียม ไม่ลื่นและไม่มีน้ำขัง	-	ภาพที่ 3-10

6. จัดให้มีแสงสว่างเพียงพอทั่วบริเวณสระว่ายน้ำ เพื่อให้มองเห็นได้ชัดเจน ในกรณีที่มีการเปิดใช้สระในเวลากลางคืน	มีแสงสว่างไว้เพียงพอทั่วสระว่ายน้ำ	-	ภาพที่ 3-10

7. พื้นทำด้วยวัสดุแข็งแรง เรียบ ไม่ดูดซึมนํ้า ทำความสะอาดง่าย ไม่ลื่น อยู่ในสภาพดี	พื้นสระว่ายน้ำทำด้วยกระเบื้อง เรียบไม่ซึมนํ้า ทำความสะอาดง่าย ไม่มีตะไคร่นํ้า	-	ภาพที่ 3-10
<b>2)การดูแลรักษาความสะอาดส่วนประกอบของสระว่ายน้ำ</b>

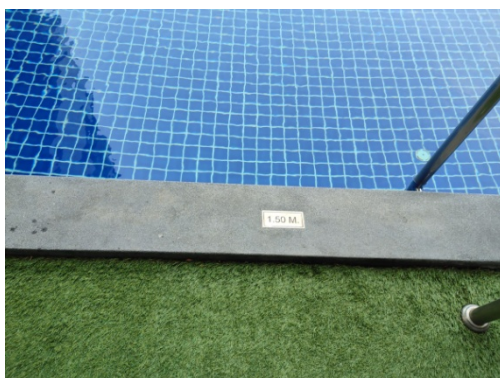
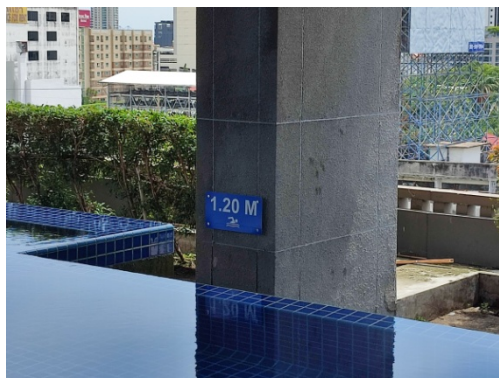
ภาพที่ 3-11 ป้ายบอกระดับความลึกของสระว่ายน้ำ

5. มีป้ายบอกความลึกหรือเลขวบกระดานความลึกที่สามารถมองเห็นได้ชัดเจน ในกรณีที่สระว่ายน้ำนั้นมีความลึกตั้งแต่ 1.5 เมตรขึ้นไป โดยมีตัวเลขแสดงความลึกในระยะๆ อย่างน้อย 3 ระยะ	มีป้ายบอกความลึกของสระว่ายน้ำไว้แล้ว ระดับ 0.90 เมตร และ 1.50 เมตร	-	ภาพที่ 3-11

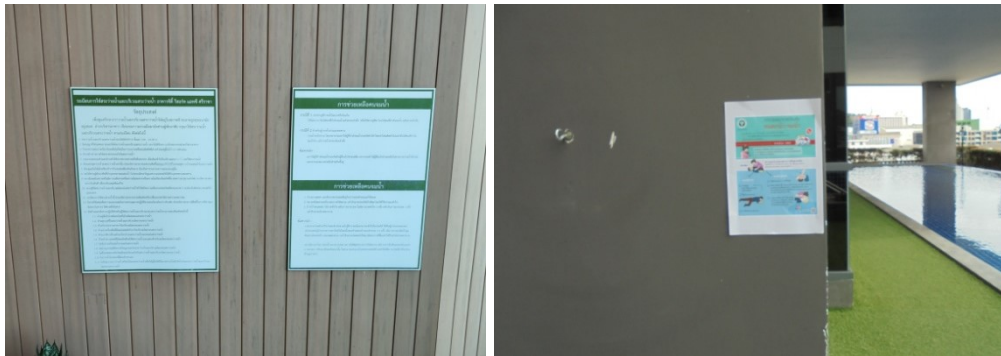
ภาพที่ 3-12 ป้ายแสดงกฎข้อปฏิบัติการใช้สระว่ายน้ำและป้ายวิธีการช่วยชีวิตคนจมน้ำ

2. จัดให้มีป้ายแสดงข้อปฏิบัติสำหรับผู้ใช้บริการติดไว้บริเวณสระว่ายน้ำ ให้มองเห็น ชัดเจน	มีป้ายแสดงกฎข้อปฏิบัติในการใช้สระว่ายน้ำไว้บริเวณสระว่ายน้ำ ไว้แล้ว	-	ภาพที่ 3-12

5. มีป้ายแสดงวิธีการปฐมพยาบาล หรือวิธีช่วยคนจมน้ำในตำแหน่งที่มองเห็นได้ ชัดเจนบริเวณสระว่ายน้ำ	มีป้ายแสดงวิธีปฐมพยาบาลติดไว้บริเวณสระว่ายน้ำไว้แล้ว	-	ภาพที่ 3-12

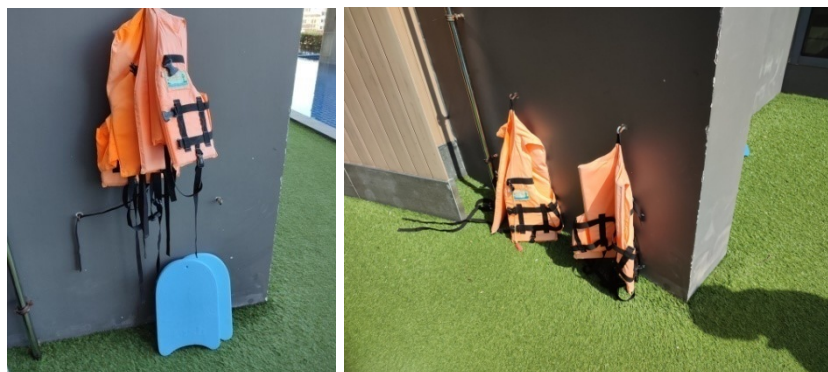
ภาพที่ 3-13 อุปกรณ์ช่วยชีวิตบริเวณสระว่ายน้ำ

4. มีอุปกรณ์ในการช่วยชีวิตประจำสระว่ายน้ำ ได้แก่ ไม้ช่วยชีวิต ห่วงชูชีพ เครื่อง หายใจ ห้องปฐมพยาบาลหรือชุดปฐมพยาบาล เป็นต้น และมีการฝึกซ้อมการใช้ งาน	มีอุปกรณ์ในการช่วยชีวิตประจำสระว่ายน้ำ ได้แก่ ห่วงชูชีพ และ เสื้อชูชีพ	-	ภาพที่ 3-13

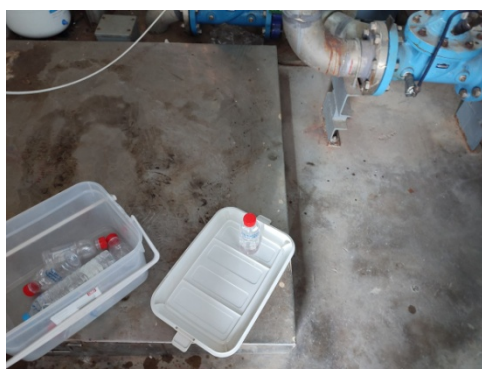
ภาพที่ 3-15 ถังสำรองน้ำใต้ดินและฝาดังสำรองน้ำ

5. ตรวจสอบโครงสร้างถังเก็บน้ำใต้ดิน และชั้นดาดฟ้า ให้มีความมั่นคงแข็งแรง ไม่มีรอยร้าว และรอยร้าว ที่ทำให้มีการปนเปื้อนของน้ำภายนอกเข้าสู่ถังเก็บน้ำได้	โครงสร้างถังเก็บน้ำใต้ดินและถังเก็บน้ำดาดฟ้า มีความมั่นคงแข็งแรงดี ไม่มีรอยร้าว และไม่มีการปนเปื้อนของน้ำภายนอก	-	ภาพที่ 3-15

6. ฝาบ่อเก็บน้ำใต้ดิน และดาดฟ้า จัดให้มี 2 ฝา/บ่อ และยกสูงจากพื้นดิน เพื่อป้องกันการปนเปื้อนของน้ำภายนอกเข้าสู่ถังเก็บน้ำทางฝาบ่อได้	จัดเตรียมไว้แล้ว 2 ฝา/บ่อและยกสูงจากพื้นดิน อยู่ภายในห้องเครื่องน้ำประปา	-	ภาพที่ 3-15

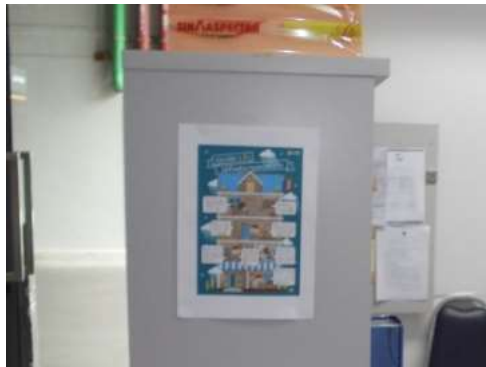
ภาพที่ 3-17 ป้ายประชาสัมพันธ์ประหยัดพลังงานติดไว้ที่สำนักงานโครงการ

2. เลือกใช้ผลิตภัณฑ์ชนิดประหยัดพลังงาน (หลอดคอมแพคฟลูออเรสเซนต์ หรือหลอดตะเกียบ หลอดคอมจอมประหยัด) ที่มีอายุการใช้งานยาวนานบริเวณพื้นที่พักอาศัย และหลอดไฟที่มีกำลังการส่องสว่างสูง แต่ใช้วัตต์ต่ำ สำหรับพื้นที่ส่วนกลาง หรือพื้นที่ที่จำเป็นต้องเปิดไฟทิ้งไว้ตลอดเวลา และเลือกใช้บัลลาสต์ประหยัดไฟ หรือบัลลาสต์อิเล็กทรอนิกส์ เพื่อช่วยเพิ่มประสิทธิภาพในการประหยัดไฟได้มากขึ้น	ใช้หลอดคอม LED ทั้งโครงการ	-	ภาพที่ 3-17

10. จัดทำคู่มือการประหยัดพลังงานประจำห้องพักแรมของโครงการ โดยอ้างอิงจากคู่มือ 108 วิธี ประหยัดพลังงาน จากกองทุนเพื่อส่งเสริมการอนุรักษ์พลังงาน สำนักงานนโยบายและแผนพลังงาน	ติดคู่มือการประหยัดพลังงานไว้แล้ว ที่ห้องสำนักงานของโครงการ	-	ภาพที่ 3-17

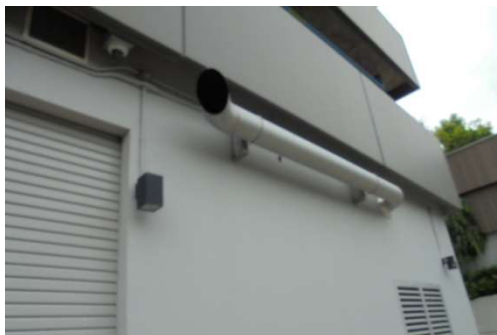
ภาพที่ 3-18 ท่อไอเสียจากห้องเครื่องกำเนิดไฟฟ้า

7. เครื่องกำเนิดไฟฟ้าสำรอง ต้องติดตั้งให้เหมาะสม และมีระบบป้องกันเสียง แรงสั่นสะเทือน และระบบกำจัดไอเสีย	มีเครื่องกำเนิดไฟฟ้าสำรอง ชั้น 1 ต่อท่อไอเสียออกภายนอกอาคารที่มีไม้ยืนต้นปลูกริมรั้วของโครงการ	-	ภาพที่ 3-18

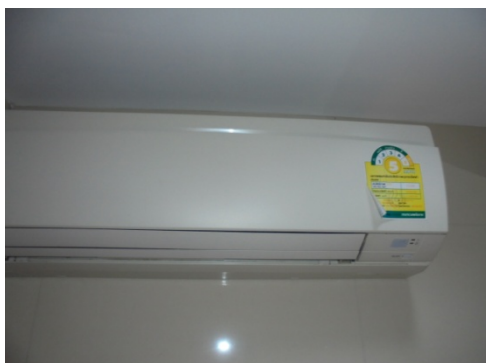
ภาพที่ 3-35 เครื่องปรับอากาศใช้แบบประหยัดไฟเบอร์ 5

5. เจ้าของโครงการต้องเลือกใช้เครื่องปรับอากาศที่มีฉลากประหยัดไฟ และต้องไม่มีสาร CFCs เป็นส่วนประกอบ	มีฉลากประหยัดไฟเบอร์ 5	-	ภาพที่ 3-35
6. ดูแลระบบการระบายอากาศภายในอาคารอยู่เสมอ เปิดประตูอาคารบางจุดเพื่อให้อากาศถ่ายเทได้สะดวก	ประตู หน้าต่าง ไม่มีสิ่งของกีดขวางถ่ายเทอากาศได้ดี	-	ภาพที่ 3-2
<b>3.ความเข้มข้นของสารมลพิษที่เกิดขึ้นจากลานจอดรถยนต์ของผู้พักอาศัย 157 คัน</b>

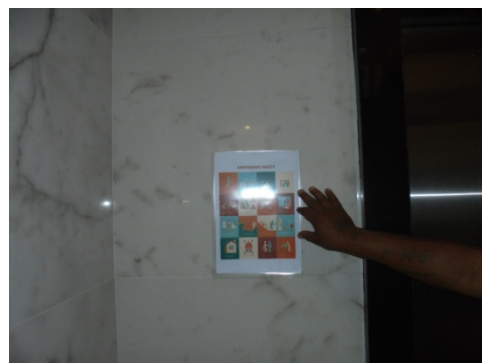
ภาพที่ 3-36 ป้ายการปฏิบัติตนขณะเกิดแผ่นดินไหว

1. แผนการเตรียมตัวก่อนการเกิดแผ่นดินไหว	ติดป้ายคำแนะนำการปฏิบัติตนเมื่อเกิดแผ่นดินไหวไว้บริเวณโถงลิฟต์	-	ภาพที่ 3-36
(1) ติดตั้งป้ายคำแนะนำในการปฏิบัติตน เมื่อเกิดแผ่นดินไหวไว้ในบริเวณที่เห็นได้ชัดเจน เช่น ภายในห้องลิฟท์โดยสาร หรือบริเวณโถงหน้าลิฟท์

เงื่อนไขตามมาตรการป้องกันและแก้ไขผลกระทบสิ่งแวดล้อม	ผลการปฏิบัติตามมาตรการ	ปัญหา อุปสรรค และข้อเสนอแนะ	เอกสารอ้างอิง
<p>(8) มีการวางแผนเรื่องจุดนัดพบที่ปลอดภัย ในกรณีที่ต้องพลัดจากกันเพื่อ มา รวมตัวกันอีกครั้ง</p> <p>(9) ติดตั้งป้ายประชาสัมพันธ์วิธีการปฏิบัติตัวเมื่อเกิดแผ่นดินไหวในบริเวณที่เห็น ได้ชัดเจน เช่น บริเวณหน้าหรือภายในลิฟท์</p>		-	-
<p>2. แผนการอพยพระหว่างการเกิดแผ่นดินไหว</p> <p>(1) อย่าตกใจ พยายามควบคุมสติ</p> <p>(2) ถ้าอยู่ภายในห้องพัก ให้ยืนหรือหมอบอยู่ในส่วนของห้องพักที่มีโครงสร้าง แข็งแรง สามารถรับน้ำหนักได้มาก และอยู่ห่างจากประตู ระเบียง หน้าต่าง</p> <p>(3) ห้ามใช้ลิฟท์โดยเด็ดขาดขณะเกิดแผ่นดินไหว</p> <p>(4) หากอยู่ในอาคารสูง ควรตั้งสติให้มั่น และรีบออกจากอาคารโดยเร็ว หนีจากสิ่ง ล้มทับได้</p> <p>(5) อย่าใช้เทียน ไม้ขีดไฟ หรือสิ่งทีก่อให้เกิดเปลวหรือประกายไฟ เพราะอาจมีก๊าซ รั่วอยู่บริเวณนั้น</p>	ติดป้ายคำแนะนำการปฏิบัติตนเมื่อเกิดแผ่นดินไหวไว้บริเวณโถง ลิฟต์	-	ภาพที่ 3-36
<p>3. แผนหลังการเกิดแผ่นดินไหว</p> <p>(1) ตรวจสอบตัวเองและคนรอบข้างว่าได้รับบาดเจ็บหรือไม่ ให้ปฐมพยาบาล เบื้องต้นก่อน</p> <p>(2) รีบออกจากอาคารที่เสียหายทันที เพราะอาจเกิดการทรุดตัวของอาคารหรือ พังทลายได้</p> <p>(3) ใส่รองเท้าหุ้มส้น เพราะอาจมีเศษแก้วหรือวัสดุแหลมคมอื่น ทำให้ได้รับ บาดเจ็บ</p> <p>(4) ตรวจสอบสายไฟ ท่อน้ำ ท่อก๊าซ เพื่อป้องกันการเกิดอุบัติเหตุจากก๊าซรั่วหากได้ กลิ่นให้เปิดประตู หน้าต่างทุกบาน</p> <p>(5) ให้ออกห่างจากบริเวณที่มีสายไฟรั่ว ขาด และวัสดุสายไฟพาดถึง</p>	ติดป้ายคำแนะนำการปฏิบัติตนเมื่อเกิดแผ่นดินไหวไว้บริเวณโถง ลิฟต์	-	ภาพที่ 3-36
