## 5. ผลการดำเนินการตามมาตรการป้องกันและแก้ไขผลกระทบสิ่งแวดล้อม

### ตารางที่ 2 เปรียบเทียบมาตรการป้องกันและแก้ไขผลกระทบสิ่งแวดล้อมที่กำหนดไว้ในรายงานการวิเคราะห์ผลกระทบสิ่งแวดล้อม

#### โครงการ Green Point residence Hotel (เดิมเป็น โครงการอาคารพักอาศัยรวม Green Point Residence) ระยะเปิดดำเนินการ

รายงานผลการปฏิบัติตามมาตรการป้องกันแก้ไขผลกระทบสิ่งแวดล้อม และมาตรการติดตามตรวจสอบคุณภาพสิ่งแวดล้อม  
โครงการ โรงแรม Green Point ตั้งอยู่ที่ ถนนโยธินพัฒนา แขวงลาดพร้าว เขตลาดพร้าว กรุงเทพมหานคร

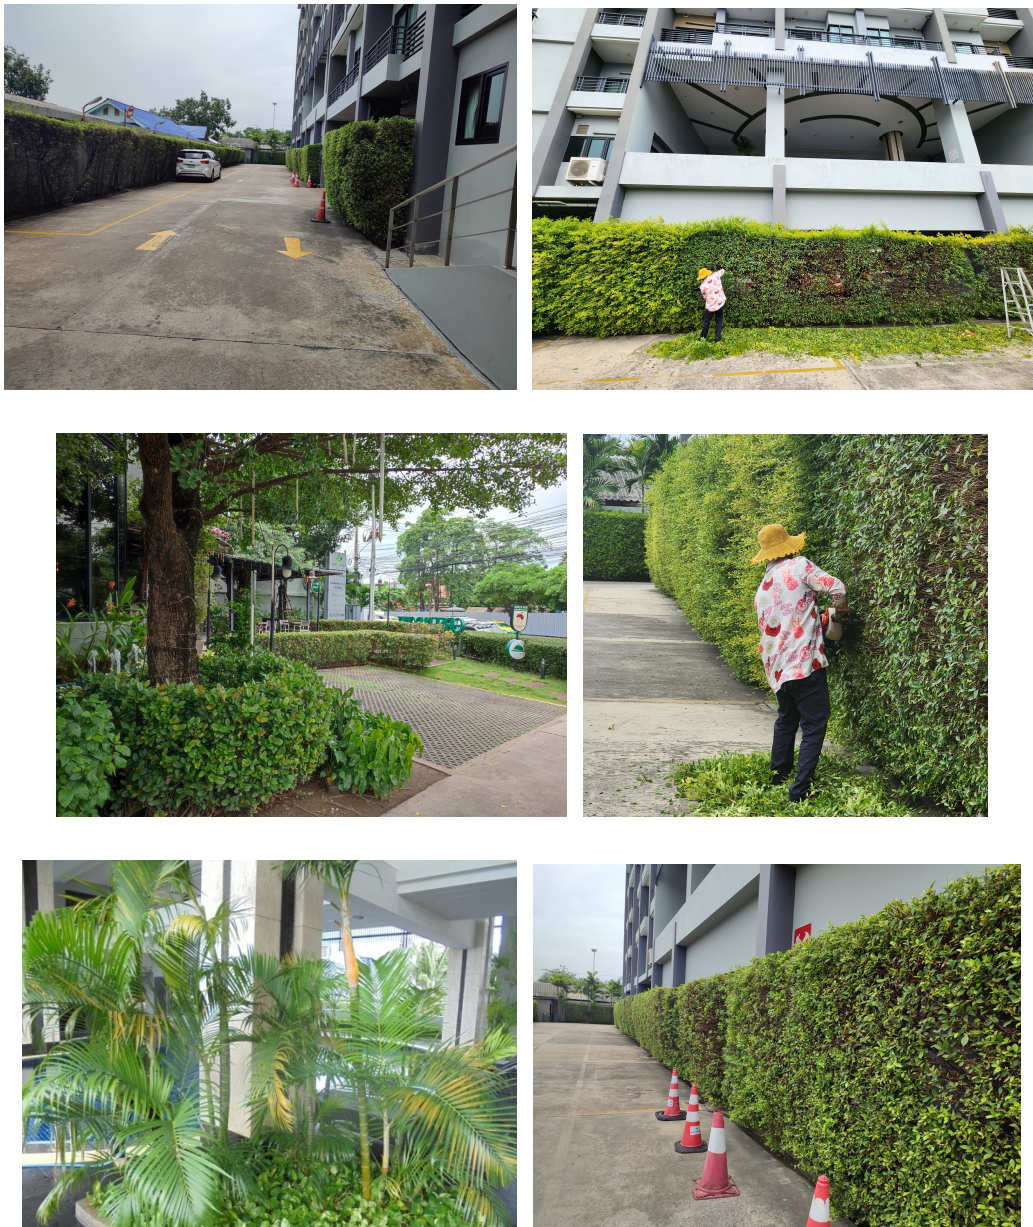
11. ดูแลสวนและต้นไม้ให้เจริญเติบโตอย่างสมบูรณ์ เพื่อให้เกิดร่มเงาแก่อาคารช่วยลดความร้อน และประหยัดพลังงาน	ต้นไม้และสวนหย่อมบริเวณด้านหน้าโครงการอยู่ในสภาพดี มีความร่มรื่นและช่วยลดความร้อนของอาคารได้ดี	-	ภาพที่ 4-1

2. จัดให้มีพื้นที่สีเขียวในบริเวณชั้นล่าง ขนาด 622.55 ตร.ม. เพื่อช่วยชะลอการไหลของน้ำ	มีพื้นที่สีเขียวไว้แล้ว บริเวณโดยรอบโครงการและด้านหน้าเป็นสวนหย่อม		ภาพที่ 4-1

ภาพที่ 4-1 พื้นที่สีเขียวของโครงการ

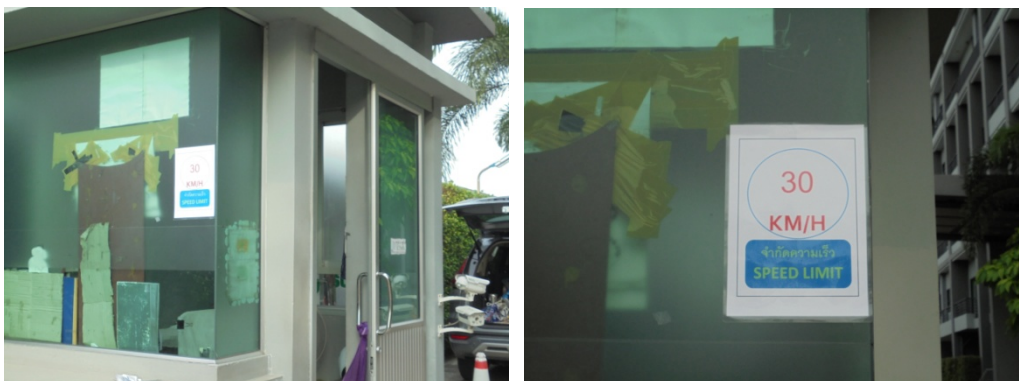
<b>1.4 เสียงและความสั่นสะเทือน</b> 1. จำกัดความเร็วรถ ขณะแล่นเข้า-ออกพื้นที่โครงการให้มีความเร็วไม่เกิน 30 กิโลเมตร/ชั่วโมง	ติดป้ายจำกัดความเร็วรถไว้แล้วที่บริเวณป้อมยาม ทางเข้า-ออกโครงการ	-	ภาพที่ 4-2

6. จำกัดความเร็วรถขณะแล่นเข้า-ออกจากพื้นที่โครงการให้มีความเร็วไม่เกิน 30 กม./ชม.	ติดป้ายจำกัดความเร็วไม่เกิน 30 กม./ชม.ไว้บริเวณป้อมยามทางเข้า-ออกโครงการ	-	ภาพที่ 4-2

ภาพที่ 4-2 ป้ายจำกัดความเร็ว 30 กม./ชม.

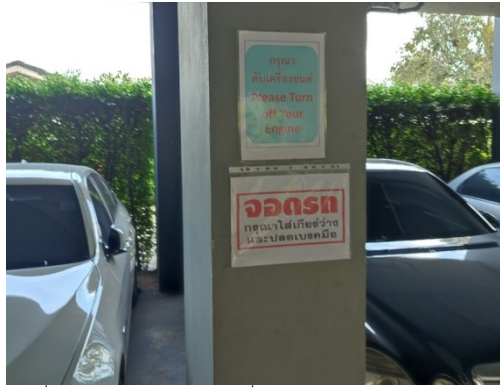
2. ติดป้ายห้ามติดเครื่องยนต์ทิ้งไว้บริเวณลานจอดรถยนต์โดยดับเครื่องยนต์ทันทีเมื่อจอดรถแล้ว	ติดป้ายห้ามติดเครื่องยนต์ทิ้งไว้บริเวณลานจอดรถยนต์ไว้แล้ว	-	ภาพที่ 4-3

7. ติดป้ายห้ามติดเครื่องยนต์ทิ้งไว้บริเวณลานจอดรถยนต์โดยดับเครื่องยนต์ทันทีเมื่อจอดรถแล้ว	ติดป้ายห้ามติดเครื่องยนต์ทิ้งไว้บริเวณลานจอดรถยนต์ไว้แล้ว	-	ภาพที่ 4-3

ภาพที่ 4-3 ป้ายเตือนให้ดับเครื่องยนต์บริเวณลานจอดรถยนต์

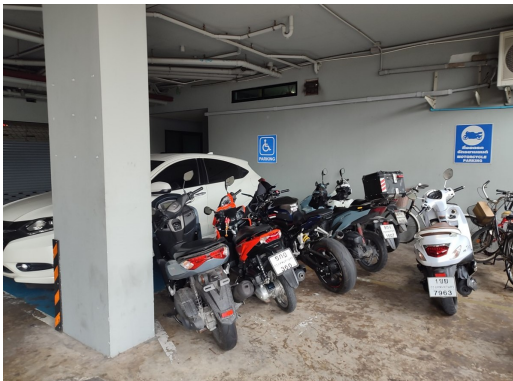
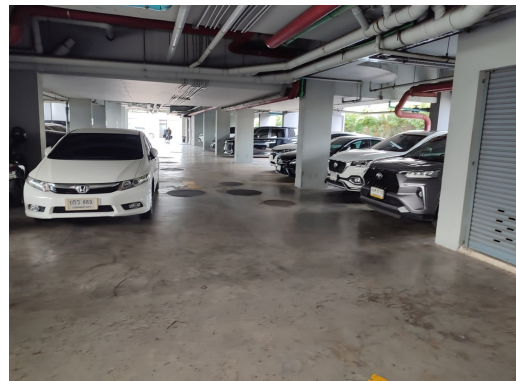
5. เจ้าของโครงการต้องเลือกใช้เครื่องปรับอากาศประหยัดพลังงานที่มีมาตรฐาน มอก.	ใช้เครื่องปรับอากาศที่ได้มาตรฐาน มอก.ไว้แล้ว	-	-
6. ห้ามวางป้ายหรือสิ่งปลูกสร้างอื่นๆ บังหรือ กีดขวางบริเวณช่องเปิดโล่งชั้นลานจอดรถยนต์	ไม่มีป้ายหรือสิ่งปลูกสร้างบดบังช่องเปิดโล่งของลานจอดรถยนต์	-	ภาพที่ 4-4

2. ห้ามประกอบกิจกรรมใดๆ รวมทั้งการก่อสร้างในบริเวณที่จัดไว้ใช้เป็นที่จอดรถยนต์ อันจะทำให้พื้นที่จอดรถลดลงจากที่เสนอไว้ในรายงานฯ	ไม่มีกิจกรรมอื่นใดที่ทำให้ที่จอดรถมีจำนวนลดลง	-	ภาพที่ 4-4

4. จัดให้มีที่จอดรถของโครงการจำนวนรวม 65 คัน	มีที่จอดรถทั้งสิ้น 65 คัน	-	ภาพที่ 4-4
5. จัดให้มีเส้นแบ่งช่องจราจรอย่างชัดเจน เพื่อความเป็นระเบียบเรียบร้อยของการจอดรถภายในลานจอดรถของโครงการ	มีเส้นแบ่งจราจรไว้แล้ว	-	ภาพที่ 4-7

ภาพที่ 4-4 พื้นที่จอดรถยนต์ และที่จอดรถผู้พิการ

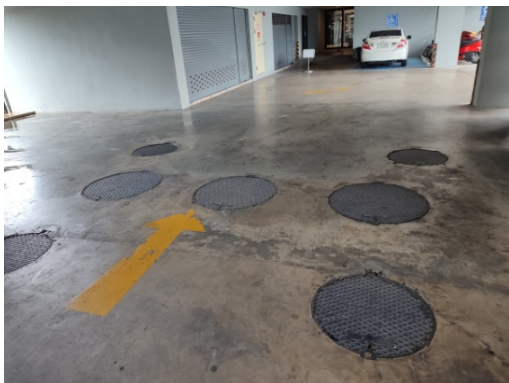
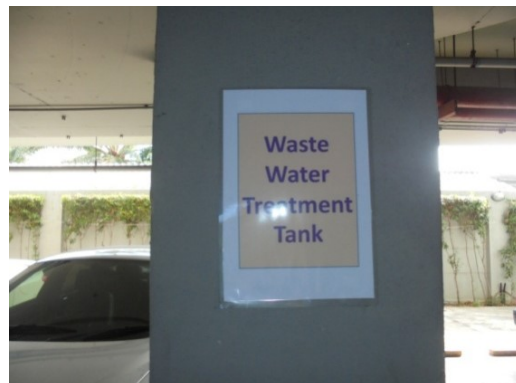
7. ติดเส้นแสดงพื้นที่จอดรถเก็บขยะไว้บริเวณด้านหน้าอาคารด้านทิศใต้ เพื่อกำหนดให้รถเก็บขยะต้องเข้าจอดบริเวณนี้เท่านั้น	ยังไม่มีรถติเส้นแดงบริเวณที่จอดรถเก็บขยะ เนื่องจากขณะที่รถเก็บขนเข้ามามีเจ้าหน้าที่คอยอำนวยความสะดวกไว้ตลอดเวลา	ติดป้ายแสดงว่าบริเวณบ่อบำบัดน้ำเสีย	ภาพที่ 4-5

7. ตรวจสอบดูแลฟลอปและส่วนที่ต้องเข้าไปดูแลและซ่อมแซมระบบให้อยู่ในสภาพปิดมิดชิดตลอดเวลา เพื่อลดละอองน้ำ เสียและกลิ่นเหม็นจากการบำบัด	ฟลอปอยู่ในสภาพดี ปิดมิดชิด ไม่มีละอองน้ำเสีย และกลิ่นเหม็นลอยออกมา	-	ภาพที่ 4-5

ภาพที่ 4-5 บริเวณบ่อบำบัดน้ำเสียของโครงการอยู่ใต้ดินบริเวณลานจอดรถยนต์ และป้ายบอกว่าเป็นบริเวณบ่อบำบัดน้ำเสีย

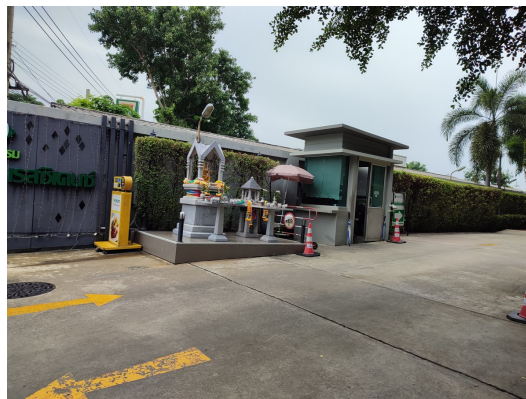
3. จัดให้มีเจ้าหน้าที่ หรือยามที่ผ่านการฝึกอบรมทักษะด้านการจราจร คอยอำนวยความสะดวกและจัดระบบการจราจรบริเวณทางเข้า-ออกพื้นที่โครงการ ตลอด 24 ชม.	มีเจ้าหน้าที่คอยดูแลที่ทางเข้าออกตลอด 24 ชั่วโมงและบริการการเข้าจอดรถไว้แล้ว	-	ภาพที่ 4-6

1. จัดให้มีเวรยามรักษาความปลอดภัยตลอด 24 ชม.	มียามรักษาความปลอดภัย ตลอด 24 ชั่วโมง	-	ภาพที่ 4-6
2. จัดให้มีระบบกล้องวงจรปิดภายในอาคารโครงการ	ติดกล้องวงจรปิดไว้แล้วทางเข้าออกโครงการ	-	ภาพที่ 4-6

ภาพที่ 4-6 ทางเข้า-ออกพื้นที่โครงการ บัณฑิตยมรักษาความปลอดภัย และรปภ.ดูแลการเข้าออกตลอด 24 ชั่วโมง

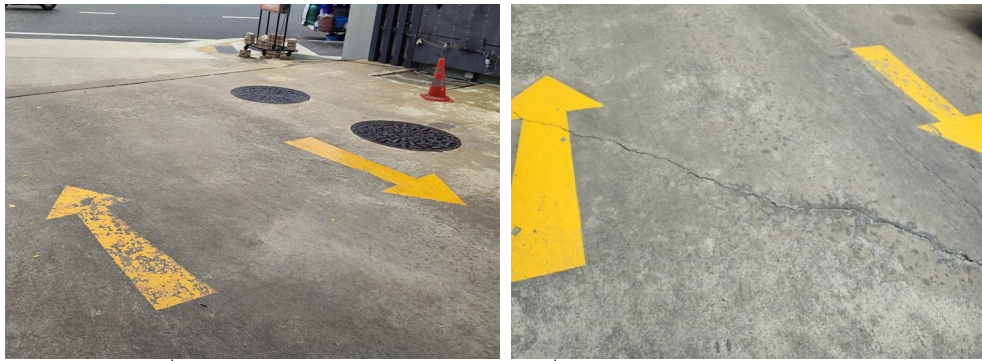
เงื่อนไขตามมาตรการป้องกันและแก้ไขผลกระทบสิ่งแวดล้อม	ผลการปฏิบัติตามมาตรการ	ปัญหา อุปสรรค และข้อเสนอแนะ	เอกสารอ้างอิง
<b>3.6 การคมนาคมและการขนส่ง</b>			
1. ติดตั้งเครื่องหมายจราจรที่ถนนและที่ลานจอดรถให้ชัดเจน	มีเครื่องหมายลูกศรแสดงทิศทางการวิ่งรถไว้แล้ว	-	ภาพที่ 4-7

เงื่อนไขตามมาตรการป้องกันและแก้ไขผลกระทบสิ่งแวดล้อม	ผลการปฏิบัติตามมาตรการ	ปัญหา อุปสรรค และข้อเสนอแนะ	เอกสารอ้างอิง
5. ติดตั้งเครื่องหมายจราจรที่ถนน และที่ลานจอดรถยนต์ให้ชัดเจน	มีเครื่องหมายจราจรเป็นลูกศรแสดงทิศทางจราจร	-	ภาพที่ 4-7

ภาพที่ 4-7 ป้ายสัญลักษณ์จราจรแสดงทิศทางการวิ่งรถแบบทิศทางเดียวและสองทิศทาง

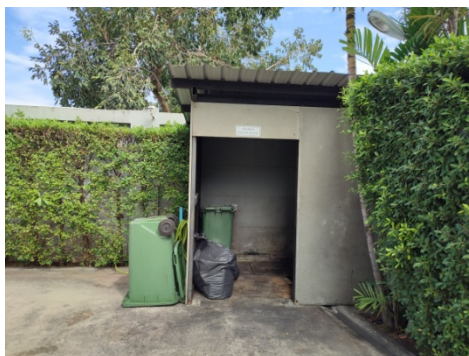
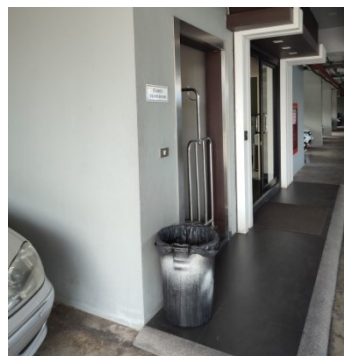
15. ทำความสะอาดเครื่องปรับอากาศทุกๆ 6 เดือน	ทำความสะอาดอย่างสม่ำเสมอ ทุก 6 เดือน	-	-
<b>3.3 การจัดการขยะ</b>			
1. จัดให้มีห้องพักขยะรวม 1 แห่งอยู่นอกอาคารติดแนวเขตที่ดินด้านทิศเหนือ ขนาด 1.20 x 2.40 x 1.5 เมตร หรือ 4.32 ลบ.ม./ห้อง มีจำนวน 2 ห้องสำหรับขยะเปียก 1 ห้องและห้องพักขยะแห้ง 1 ห้อง รวมความจุ 8.64 ลบ.ม. ภายในห้องพักขยะรวมได้จัดให้มีถังขนาด 200 ลิตร มีฝาปิด 1 ถังสำหรับเก็บขยะอันตราย แต่ละห้องมีท่อระบายน้ำ เพื่อรวบรวมน้ำเสียเข้าระบบบำบัดน้ำเสียรวม	ห้องพักขยะรวม มีจำนวน 1 แห่งบริเวณด้านทิศเหนือ เป็นจุดพักขยะรวบรวมขยะให้รถเก็บขนมาจัดเก็บ	-	ภาพที่ 4-13

3. ให้แม่บ้านทำความสะอาดที่พักระวมทุกครั้ง หลังจากที่มีรถเก็บขยะเก็บจนเสร็จเรียบร้อยแล้ว	แม่บ้านทำความสะอาดทุกครั้งที่มีการเก็บขยะแล้ว	-	-
4. กรณีตรวจพบว่ามีแหล่งที่อยู่หรือแหล่งเพาะพันธุ์ ยุงแมลงวัน แมลงสาบ และหนู ให้แม่บ้านทำการทำลายแหล่งที่อยู่และเพาะพันธุ์ทันที พร้อมฉีดพ่นเคมีภัณฑ์ที่ได้รับการตรวจสอบและขึ้นทะเบียนอย่างต่อเนืองทุกๆ เดือนเป็นผลิตภัณฑ์จากสำนักงานคณะกรรมการอาหารและยา และทำการกำจัดอย่างต่อเนืองทุกเดือน	ไม่เป็นแหล่งเพาะพันธุ์ยุง แมลงวัน แมลงสาบและหนู แต่อย่างใด	-	ภาพที่ 4-13

5. ตรวจสอบไม่ให้มีขยะตกค้างในโครงการ หากมีขยะตกค้างในโครงการต้องแจ้งให้ฝ่ายรักษาความสะอาดสำนักงานเขตลาดพร้าวเข้ามาเก็บขนเพื่อนำไปกำจัดต่อไป	ไม่พบว่ามีขยะตกค้าง	-	ภาพที่ 4-13

ภาพที่ 4-13 ห้องพักขยะรวมของโครงการอยู่ด้านทิศตะวันออกของโครงการ และถังรองรับมูลฝอยภายนอกอาคาร

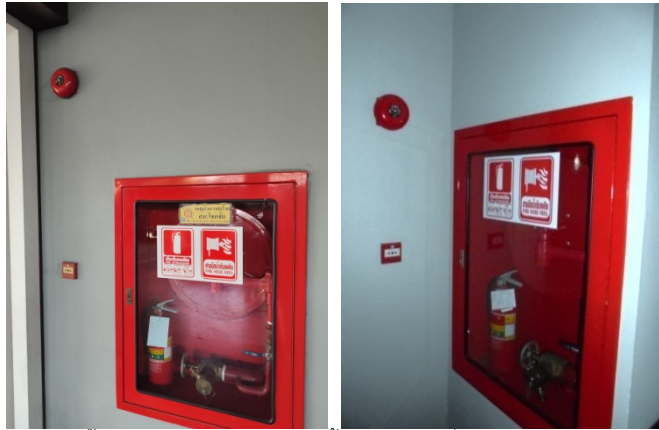
3. ติดป้ายแนะนำการใช้อุปกรณ์แต่ละชนิดไว้บริเวณที่อุปกรณ์ติดตั้งอยู่ เพื่อให้ผู้อาศัยที่อยู่ใกล้จุดเกิดเหตุได้มองเห็นและสามารถนำไปใช้ได้ทันที	ติดตั้งไว้แล้ว	-	ภาพที่ 4-17

ภาพที่ 4-17 ตู้เก็บสายฉีดน้ำดับเพลิงพร้อมอุปกรณ์ติดตั้งไว้ใกล้กับ กริ่งสัญญาณดับเพลิงและ Manual Station

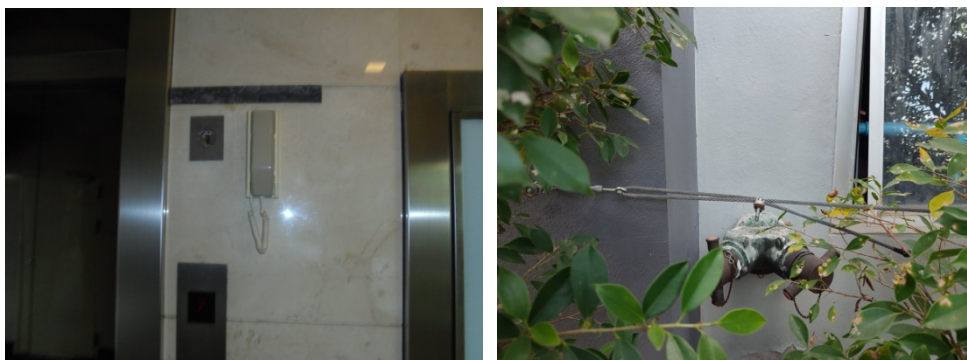
2. ทำการตรวจสอบระบบป้องกันอัคคีภัยให้ใช้การได้อยู่เสมอหากพบว่าการชำรุดหรือใช้การไม่ได้ให้รีบแก้ไขทันที	ตรวจสอบระบบป้องกันอัคคีภัย อยู่ในสภาพดี พร้อมใช้งาน	-	ภาพที่ 4-17 ถึง 4-19

8. บริเวณเส้นทางการหนีไฟ บันไดหนีไฟห้ามมิให้มีสิ่งกีดขวางใดๆ เพื่อให้การอพยพหนีไฟเป็นไปโดยสะดวก	บริเวณเส้นทางหนีไฟและบันไดหนีไฟ ไม่มีสิ่งกีดขวาง	-	ภาพที่ 4-19

ภาพที่ 4-19 บั้ยทางออกฉุกเฉิน บันไดหนีไฟ และ โทรศัพท์ฉุกเฉินหน้าลิฟต์ หัวรับน้ำดับเพลิงจากภายนอก

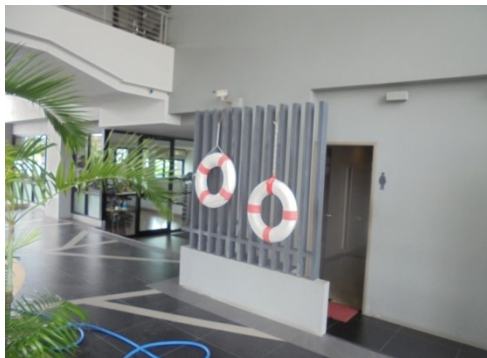
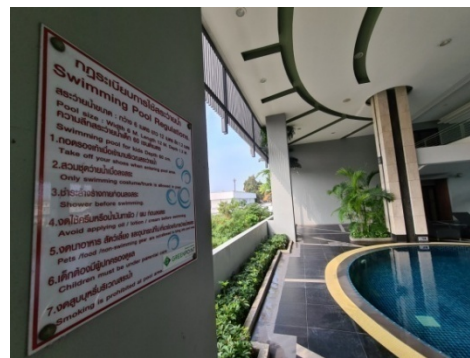
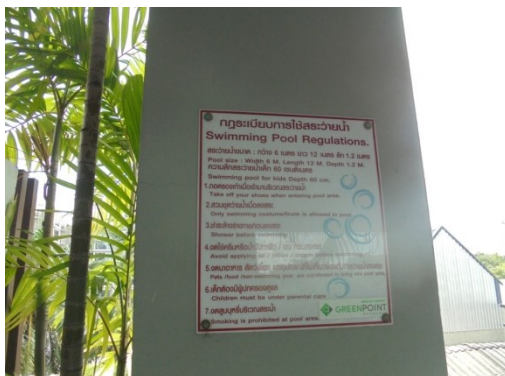
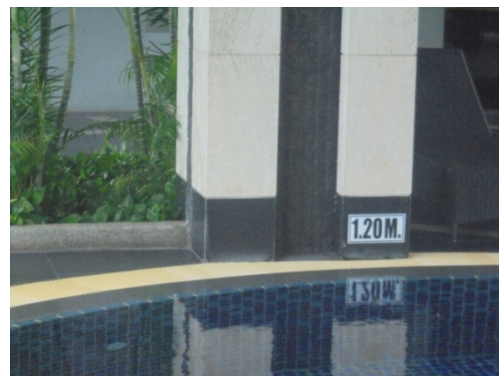
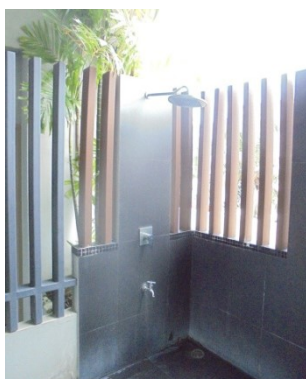
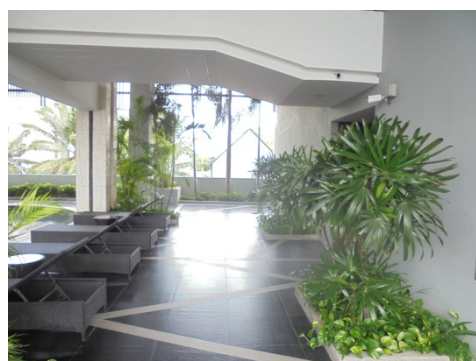
8. การดำเนินกิจกรรมสระว่ายน้ำของโครงการ ให้โครงการดำเนินการดูแลสุขภาพและความปลอดภัยให้ผู้สันทัดสนและให้ปฏิบัติตามข้อกำหนดและคำแนะนำของคณะกรรมการสาธารณสุข ฉบับที่ 1/2550 เรื่องการควบคุมการประกอบกิจการสระว่ายน้ำ หรือกิจการอื่นในทำนองเดียวกัน ซึ่งออกโดยกระทรวงสาธารณสุข และคู่มือโครงการสถานที่ทำงานน่าน้ำ น้ำพัก ตอนโรงแรมน่าน้ำ น้ำพัก ของกรมอนามัย กระทรวงสาธารณสุข	ดูแลสระว่ายน้ำของโครงการไว้แล้ว มีความปลอดภัยด้านโครงสร้างสระว่ายน้ำ คุณภาพสระว่ายน้ำ และมีความสะอาดอยู่เสมอ	-	ภาพที่ 4-26

9. จัดให้มีพื้นที่นันทนาการและส่งเสริมสุขภาพผู้พักอาศัยในอาคารโครงการ ประกอบด้วย ห้องออกกำลังกายสระว่ายน้ำ และส่วนหย่อม	มีห้องออกกำลังกาย สระว่ายน้ำ สำหรับให้ผู้มาพักอาศัยไว้ออกกำลังกายแล้ว	-	ภาพที่ 4-26

ภาพที่ 4-26 การดำเนินการด้านสระว่ายน้ำเป็นไปตามมาตรฐานการใช้งานสระว่ายน้ำ ได้แก่ มีป้ายกฎระเบียบการใช้สระว่ายน้ำ มีห่วงยาง  
ช่วยชีวิต และป้ายบอกความลึกของสระว่ายน้ำ และทางเดินมีความสะอาดไม่มีน้ำขัง รางระบายน้ำล้นเป็นระบบปิด  
สระว่ายน้ำมีความสะอาดไม่มีตะไคร่น้ำ

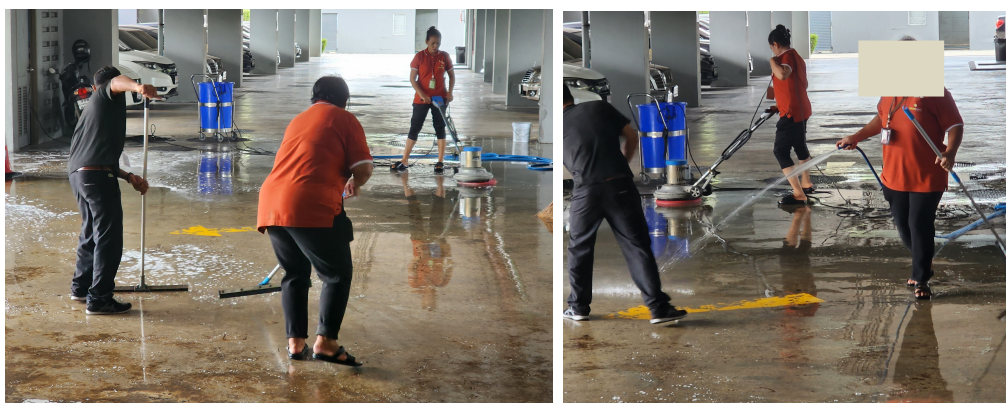
3. ทำความสะอาดเครื่องปรับอากาศ เป็นประจำเพื่อ เพิ่มประสิทธิภาพการทำงานของเครื่องปรับอากาศ	ทำความสะอาดเครื่องปรับอากาศในห้องพักเป็นประจำไว้แล้ว และเพิ่มเติมการล้างถนนทางวิ่งรถทั้งหมดของโครงการ	-	ภาพที่ 4-31

4. ถ้าท่อระบายน้ำอุดตัน ให้จัดล้างทำความสะอาด และขุดลอกตะกอนออก	มีท่อระบายน้ำที่สามารถระบายน้ำได้ดี	-	-
5. ควรล้างทำความสะอาดท่อระบายน้ำอย่างน้อยปีละ 2 ครั้ง ก่อนเข้าฤดูฝนและสิ้นฤดูฝน เพื่อป้องกันการสะสมของตะกอนในระบบระบายน้ำ	ทำความสะอาดไว้แล้วปีละ 2 ครั้ง	-	ภาพที่ 4-31

ภาพที่ 4-31 ล้างทำความสะอาดพื้นทางวิ่งรถ ไม่ให้มีฝุ่นละอองสะสม

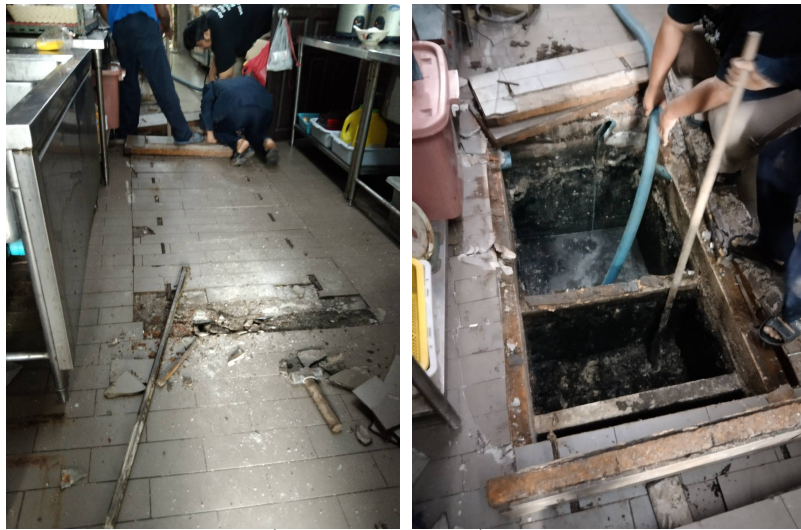
เงื่อนไขตามมาตรการป้องกันและแก้ไขผลกระทบสิ่งแวดล้อม	ผลการปฏิบัติตามมาตรการ	ปัญหา อุปสรรค และข้อเสนอแนะ	เอกสารอ้างอิง
3. จัดให้มีเจ้าหน้าที่ตักกากตะกอนที่บ่อดักไขมันทุกๆ 7 วัน และเก็บใส่ถุงดำมัดปากถุงให้เรียบร้อยแล้ว ไปเก็บในห้องพักขยะรวม	ดูดไขมันจากบ่อดักไขมันในห้องครัว	-	ภาพที่ 4-32

ภาพที่ 4-32 ดูตะกอนไขมันที่ปอดักไขมัน

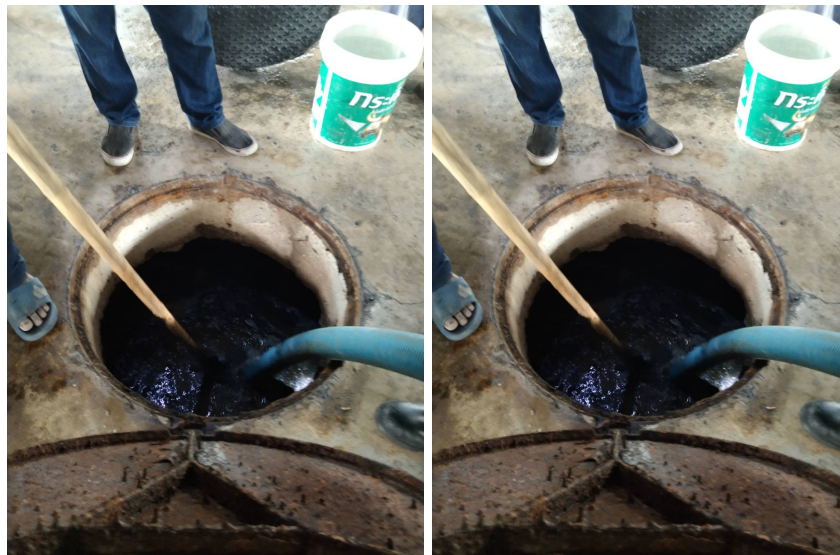
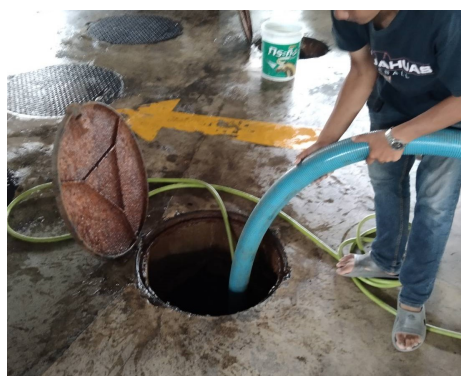
<ol style="list-style-type: none"> <li>2. จัดให้มีการสูบน้ำจากตะกอนออกจากถังเกรอะ ทุกๆ 1 ปีและในบ่อตกตะกอนทุก ๆ 3 เดือน</li> </ol>	สูบน้ำจากถังเกรอะทุกปี	-	ภาพที่ 4-33

4. จัดให้มีเจ้าหน้าที่ที่มีความรู้คอยดูแลระบบบำบัดน้ำเสียของโครงการให้ใช้งานได้อย่างมีประสิทธิภาพ	เจ้าหน้าที่มีความสามารถดูแลระบบบำบัดน้ำเสียของโครงการได้อย่างมีประสิทธิภาพ	-	ภาพที่ 4-33

ภาพที่ 4-33 ดูตะกอนบ่อเกรอะและบ่อพักตะกอนที่ระบบบำบัดน้ำเสีย
