## 5. ผลการดำเนินการตามมาตรการป้องกันและแก้ไขผลกระทบสิ่งแวดล้อม

### ตารางที่ 2 เปรียบเทียบมาตรการป้องกันและแก้ไขผลกระทบสิ่งแวดล้อมที่กำหนดไว้ในรายงานการวิเคราะห์ผลกระทบสิ่งแวดล้อม

#### โครงการ Maitria Hotel Sukhumvit 18 (ชื่อเดิม Okewood Bangkok Sukhumvit 18) ระยะเปิดดำเนินการ

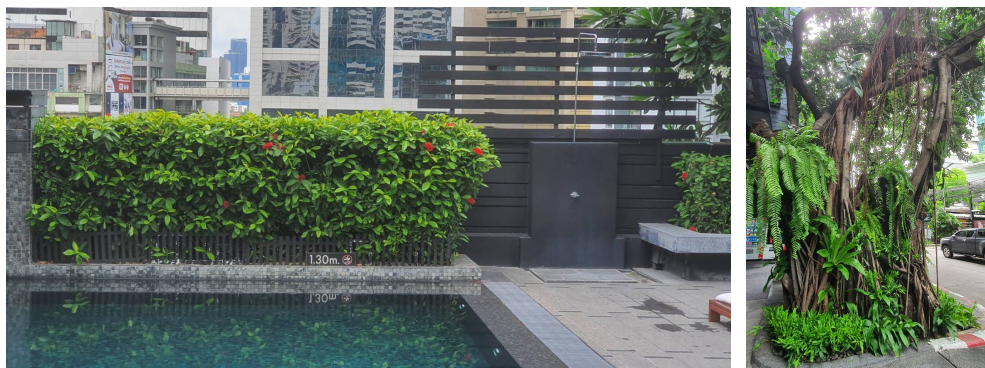
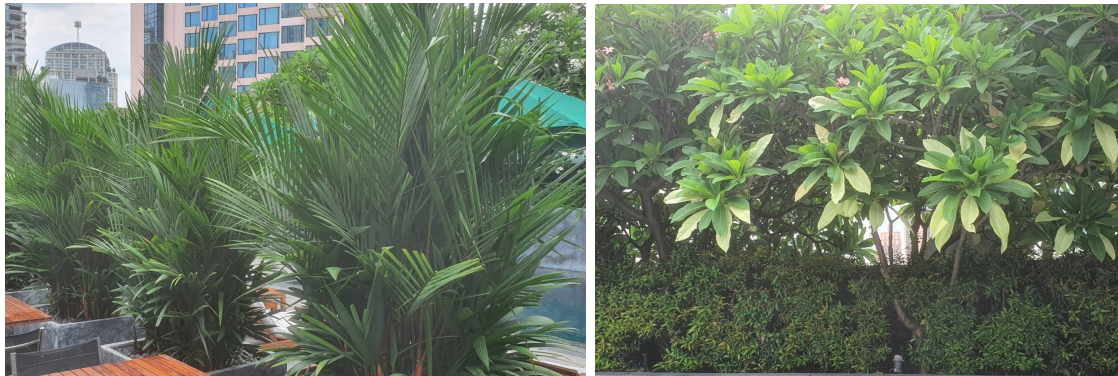
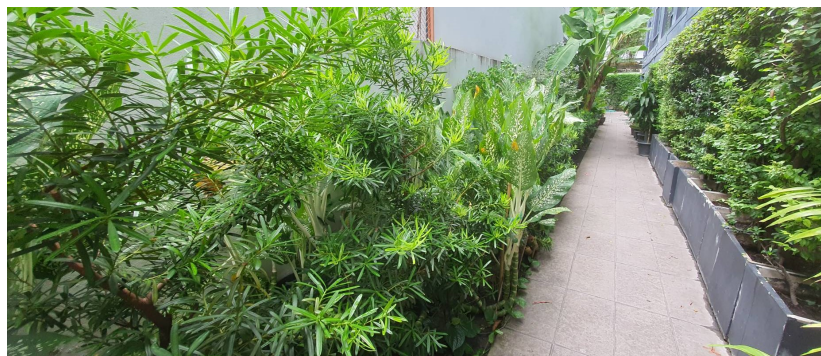
| เงื่อนไขตามมาตรการป้องกันและแก้ไขผลกระทบสิ่งแวดล้อม | ผลการปฏิบัติตามมาตรการ | ปัญหา อุปสรรค และข้อเสนอแนะ | เอกสารอ้างอิง |
|---|---|---|---|
| - เลือกพันธุ์ไม้ที่ปลูกให้สามารถดูดซับคาร์บอนมอนนอกไซด์ที่เกิดจากยานพาหนะของโครงการได้หมด | ปลูกต้นไม้ไว้โดยรอบโครงการ สามารถดูดซับก๊าซคาร์บอนมอนนอกไซด์ได้อย่างดี | - | ภาพที่ 4-5 |

| เงื่อนไขตามมาตรการป้องกันและแก้ไขผลกระทบสิ่งแวดล้อม | ผลการปฏิบัติตามมาตรการ | ปัญหา อุปสรรค และข้อเสนอแนะ | เอกสารอ้างอิง |
|---|---|---|---|
| 4) จัดให้มีพื้นที่สีเขียวภายในโครงการ ขนาดพื้นที่รวม 400 ตร.ม. โดยมีไม้ยืนต้นภายในโครงการ จำนวนทั้งสิ้น 52 ต้น (กำหนดให้ไม้ยืนต้นดูดความร้อนจากการปรับอากาศได้ 1 ต้น/ต้น) สามารถลดความร้อนจากระบบปรับอากาศของโครงการได้ ร้อยละ 58 ของอัตราการระบายความร้อนจากเครื่องปรับอากาศ (อัตราการระบายความร้อนของโครงการ ประมาณ 90 ตัน) | มีพื้นที่สีเขียวของโครงการ อยู่โดยรอบอาคาร เป็นไม้ยืนต้นร่มรื่น โครงการ ไม่กระถาง ปลูกไม้แนวตั้งริมกำแพง เพื่อสามารถเดินได้รอบอาคาร | - | ภาพที่ 4-5 |

ภาพที่ 4-5 พื้นที่สีเขียวของโครงการ

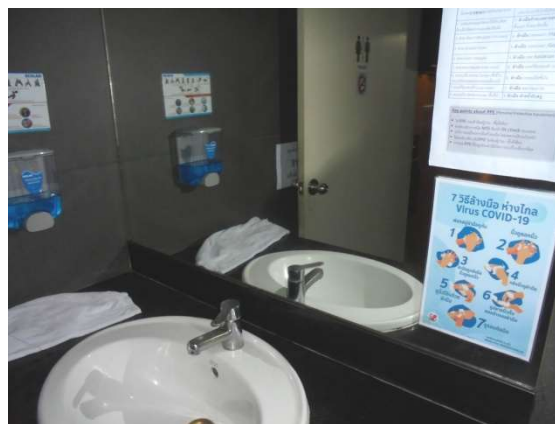
| เงื่อนไขตามมาตรการป้องกันและแก้ไขผลกระทบสิ่งแวดล้อม | ผลการปฏิบัติตามมาตรการ | ปัญหา อุปสรรค และข้อเสนอแนะ | เอกสารอ้างอิง |
|---|---|---|---|
| 3) รณรงค์ให้ผู้มาใช้บริการ และพนักงานใช้น้ำอย่างประหยัด | รณรงค์ไว้อย่างสม่ำเสมอ ติดป้ายไว้ตามก๊อกในห้องน้ำ | - | ภาพที่ 4-7 |

ภาพที่ 4-7 ป้ายรณรงค์ให้ประหยัดน้ำ ในห้องน้ำภายในโครงการ

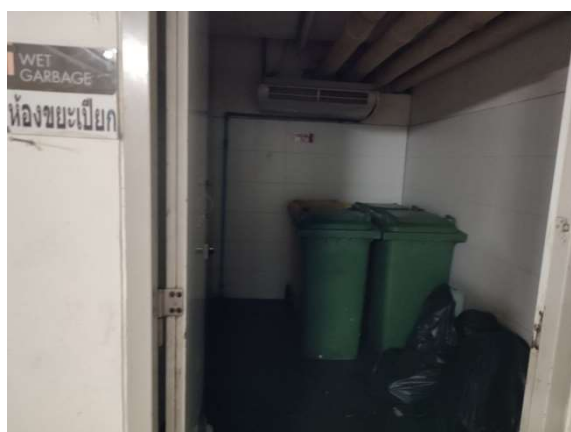
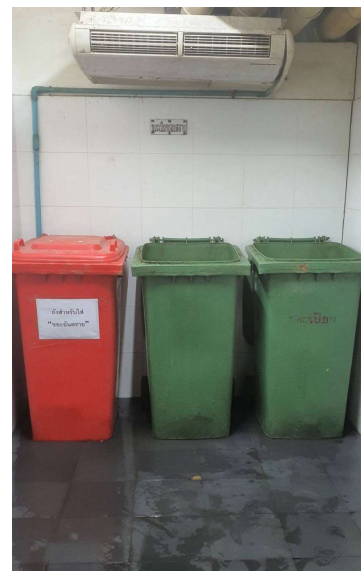
| เงื่อนไขตามมาตรการป้องกันและแก้ไขผลกระทบสิ่งแวดล้อม | ผลการปฏิบัติตามมาตรการ | ปัญหา อุปสรรค และข้อเสนอแนะ | เอกสารอ้างอิง |
|---|---|---|---|
| 2) ตั้งถังมูลฝอยอันตรายขนาด 240 ล. จำนวน 2 ถัง ไว้ภายในห้องพักมูลฝอยแห้ง | วางถังมูลฝอยอันตรายไว้แล้ว จำนวน 2 ถังที่ห้องพักมูลฝอยรวม | - | ภาพที่ 4-8 |
| 5) จัดให้มีห้องพักมูลฝอยรวมอยู่ใต้บริเวณชั้นใต้ดิน 2 ด้านทิศเหนือของโครงการ แบ่งเป็น ห้องพักมูลฝอยแห้ง ความกว้าง 1.95 ม. ความยาว 2.4 ม. ความสูง 2.75 ม. ความจุ 7 ลบ.ม. และห้องพักมูลฝอยเปียก ความกว้าง 1.95 ม. ความยาว 2.4 ม. ความสูง 2.75 ม. ความจุ 7 ลบ.ม. ซึ่งห้องพักมูลฝอยแต่ละห้องสามารถรองรับปริมาณมูลฝอยแต่ละประเภทได้ไม่น้อยกว่า 3 วัน | ห้องพักมูลฝอยรวมอยู่บริเวณชั้นใต้ดิน 2 ไร่แล้ว และทำความสะอาดทุกครั้งที่มีการเก็บขน | - | ภาพที่ 4-8 |

| เงื่อนไขตามมาตรการป้องกันและแก้ไขผลกระทบสิ่งแวดล้อม | ผลการปฏิบัติตามมาตรการ | ปัญหา อุปสรรค และข้อเสนอแนะ | เอกสารอ้างอิง |
|---|---|---|---|
| 7) ห้องพักมูลฝอยต้องมีประตูปิดมิดชิด เพื่อป้องกันกลิ่นรบกวนผู้พักอาศัยและชุมชนบริเวณใกล้เคียง โดยเปิดประตูเฉพาะช่วงที่มีการเก็บขนมูลฝอยเท่านั้น | ปิดประตูไว้อย่างมิดชิดเปิดเฉพาะที่มีการเก็บขนเท่านั้น | - | ภาพที่ 4-8 |

ภาพที่ 4-8 หน้าห้องพักมูลฝอยรวม สะอาดและไม่มีมูลฝอยตกค้าง

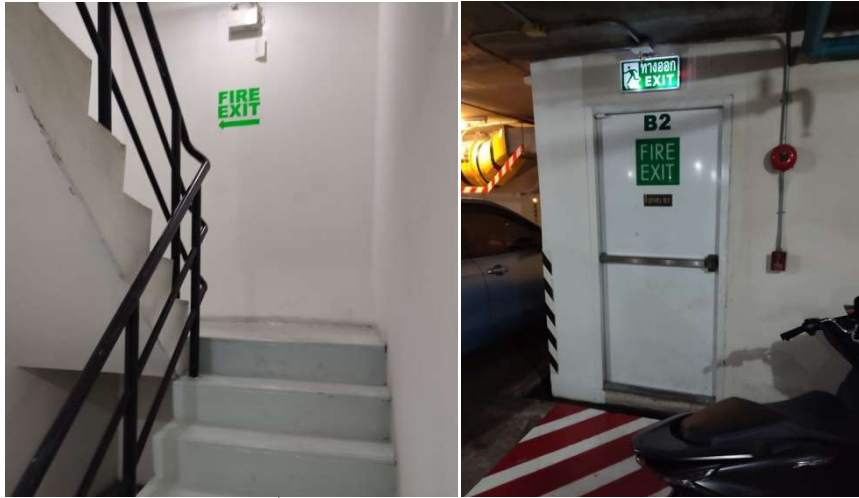
| เงื่อนไขตามมาตรการป้องกันและแก้ไขผลกระทบสิ่งแวดล้อม | ผลการปฏิบัติตามมาตรการ | ปัญหา อุปสรรค และข้อเสนอแนะ | เอกสารอ้างอิง |
|---|---|---|---|
| - บันไดหนีไฟ รายละเอียดดังนี้<br>(1) บันได ST-1 ขึ้นจากชั้นใต้ดิน 2-ชั้นหลังคา ความกว้าง 0.9 ม.<br>(2) บันได ST-2 ขึ้นจากชั้นใต้ดิน 2-ชั้นหลังคา ความกว้าง 1.5 ม. | บันไดหนีไฟ ไม่มีสิ่งกีดขวางใด ๆ สามารถใช้ได้เต็มประสิทธิภาพ | - | ภาพที่ 4-15 |

ภาพที่ 4-15 บันไดหนีไฟและป้ายบอกทางหนีไฟ

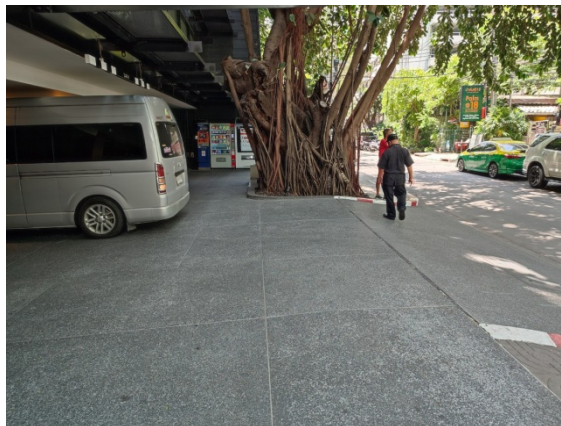
| เงื่อนไขตามมาตรการป้องกันและแก้ไขผลกระทบสิ่งแวดล้อม | ผลการปฏิบัติตามมาตรการ | ปัญหา อุปสรรค และข้อเสนอแนะ | เอกสารอ้างอิง |
|---|---|---|---|
| - จัดให้มีเจ้าหน้าที่อำนวยความสะดวกด้านการจราจร บริเวณทางเข้า-ออกโครงการ | มีเจ้าหน้าที่รักษาความปลอดภัยคอยดูแลบริเวณทางเข้า-ออกไว้แล้ว | - | ภาพที่ 4-27 |

| เงื่อนไขตามมาตรการป้องกันและแก้ไขผลกระทบสิ่งแวดล้อม | ผลการปฏิบัติตามมาตรการ | ปัญหา อุปสรรค และข้อเสนอแนะ | เอกสารอ้างอิง |
|---|---|---|---|
| 1) จัดให้มีพนักงานรักษาความปลอดภัยคอยอำนวยความสะดวกให้แก่ผู้มาใช้บริการในการเข้า-ออกโครงการ ไม่ให้เกิดการติดกระแสนจราจร โดยเน้นให้รถสามารถเข้าโครงการได้สะดวกและรวดเร็ว เพื่อลดปริมาณจราจรที่สะสมบนถนนซอยสุขุมวิท 18 และรถที่ออกจากโครงการให้เป็นช่วงๆ ที่ไม่ติดกระแสนจราจรบนถนนซอยสุขุมวิท 18 | มีเจ้าหน้าที่รักษาความปลอดภัยด้านหน้าโครงการบริเวณทางเข้า-ออกโครงการ | - | ภาพที่ 4-27 |

ภาพที่ 4-27 เจ้าหน้าที่รักษาความปลอดภัยประจำโครงการ

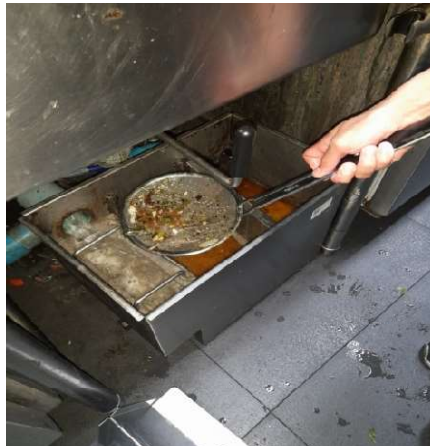
| เงื่อนไขตามมาตรการป้องกันและแก้ไขผลกระทบสิ่งแวดล้อม | ผลการปฏิบัติตามมาตรการ | ปัญหา อุปสรรค และข้อเสนอแนะ | เอกสารอ้างอิง |
|---|---|---|---|
| 4) กำจัดไขมันออกจากถังดักไขมันเป็นประจำทุกสัปดาห์ โดยดักไขมันใส่ถุงดำมัดปากถุงให้แน่น และนำไปวางที่ห้องพัสดุฝอยเปียก | กำจัดกากไขมันออกจากถังดักไขมันในห้องครัวทุกสัปดาห์ | - | ภาพที่ 4-29 |

ภาพที่ 4-29 ตักไขมันที่ถึงดักไขมันในห้องครัวทุกวัน

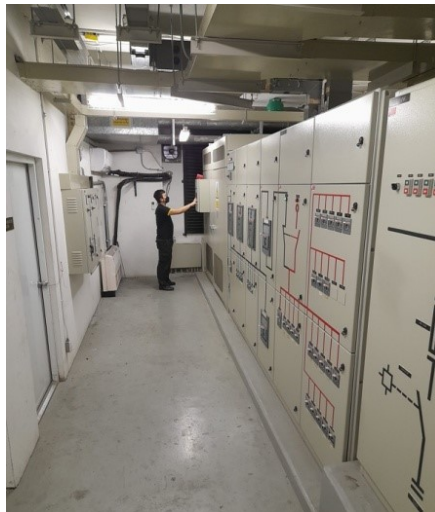
| เงื่อนไขตามมาตรการป้องกันและแก้ไขผลกระทบสิ่งแวดล้อม | ผลการปฏิบัติตามมาตรการ | ปัญหา อุปสรรค และข้อเสนอแนะ | เอกสารอ้างอิง |
|---|---|---|---|
| 1) ติดตั้งหม้อแปลงไฟฟ้า ชนิด Oil Type ขนาด 1,600 KVA จำนวน 1 ชุด โดยโครงการมีความต้องการใช้ไฟฟ้าประมาณ 960 KVA | มีหม้อแปลงไฟฟ้าขนาด 1,600 KVA ไว้แล้ว และมีประสิทธิภาพดี ใช้<br>งานได้เป็นปกติ ไม่มีไฟฟ้าดับ หรือลัดวงจร | - | ภาพที่ 4-31 |

ภาพที่ 4-31 ตรวจสอบระบบไฟฟ้าที่ห้องเครื่องไฟฟ้า

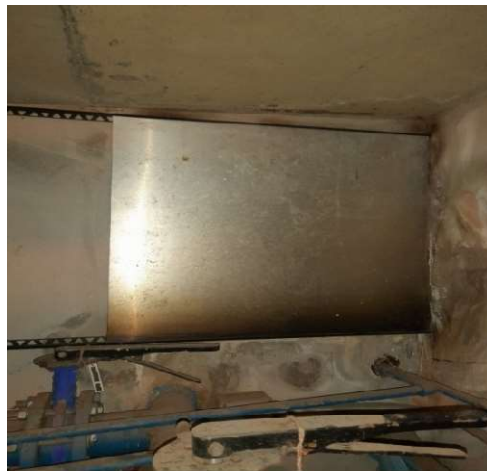
| เงื่อนไขตามมาตรการป้องกันและแก้ไขผลกระทบสิ่งแวดล้อม | ผลการปฏิบัติตามมาตรการ | ปัญหา อุปสรรค และข้อเสนอแนะ | เอกสารอ้างอิง |
|---|---|---|---|
| 1) จัดให้มีถังเก็บน้ำใต้ดิน จำนวน 1 ถัง ความจุ 148 ลบ.ม. สำหรับน้ำเพื่ออุปโภค-บริโภค 89 ลบ.ม. และถังเก็บน้ำสำเร็จรูป ชั้นหลังคา จำนวน 2 ถัง ความจุรวม 30 ลบ.ม. สำหรับน้ำอุปโภค-บริโภคทั้งหมด สามารถสำรองน้ำใช้ได้นาน 1.16 วัน | มีถังสำรองน้ำใต้ดิน และถังสำรองน้ำชั้นหลังคาไว้รวมความจุ 178 ลบ.ม. | - | ภาพที่ 4-34 |
| 2) จัดให้มีเจ้าหน้าที่คอยดูแลรักษาระบบเส้นท่อประปาให้อยู่ในสภาพดี | ดูแลท่อประปามีสภาพดี ไม่มีรอยแตกรั่วซึม | - | ภาพที่ 4-34 |
| - ตรวจสอบเส้นท่อประปา และการทำงานของเครื่องสูบน้ำ และวาล์วต่างๆ เดือนละ 1 ครั้ง | เส้นท่อประปา วาล์วน้ำ เครื่องสูบน้ำ อยู่ในสภาพดี ไม่ชำรุดเสียหาย | - | ภาพที่ 4-34 |

ภาพที่ 4-34 ถังสำรองน้ำขึ้นดาดฟ้าและถังสำรองน้ำใต้ดินอยู่ในสภาพดี ไม่มีรอยแตกร้าว

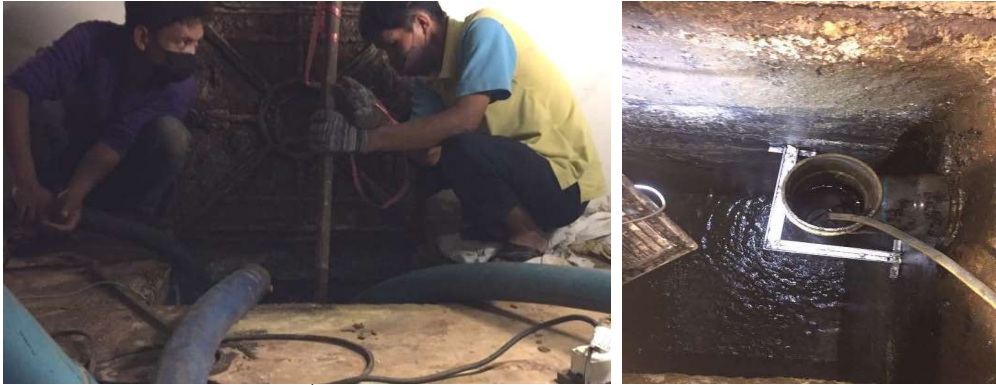
| เงื่อนไขตามมาตรการป้องกันและแก้ไขผลกระทบสิ่งแวดล้อม | ผลการปฏิบัติตามมาตรการ | ปัญหา อุปสรรค และข้อเสนอแนะ | เอกสารอ้างอิง |
|---|---|---|---|
| 3) ประสานงานให้สำนักงานเขตคลองเตยมาสูบตะกอนส่วนเกินจากระบบบำบัดน้ำเสียรวม ไปกำจัดเป็นประจำทุกเดือน | ประสานงานให้สำนักงานเขตคลองเตยเข้ามาสูบตะกอนทุกเดือน | - | ภาพที่ 4-35 |

ภาพที่ 4-35 คูตะกอนและกากไขมันจากบ่อเก็บตะกอน

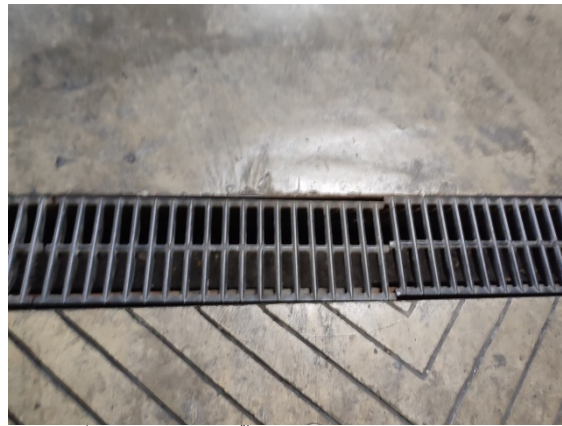
| เงื่อนไขตามมาตรการป้องกันและแก้ไขผลกระทบสิ่งแวดล้อม | ผลการปฏิบัติตามมาตรการ | ปัญหา อุปสรรค และข้อเสนอแนะ | เอกสารอ้างอิง |
|---|---|---|---|
| 2) ตรวจสอบดูแลบ่อพักของระบบระบายน้ำเป็นประจำทุกเดือน เพื่อป้องกันมิให้มีการสะสมของตะกอนดินในบ่อพัก ที่เป็นสาเหตุให้เกิดการอุดตัน | ดูแลบ่อพักน้ำ โดยการขุดลอกตะกอนดินและเศษขยะเศษใบไม้ออกจากบ่อระบายน้ำไว้ทุกเดือน | - | ภาพที่ 4-38 |

ภาพที่ 4-38 วางระบายน้ำภายในอาคารไม่มีเศษขยะอุดตัน
